**MAT.:** Envía reporte de avance asociado a las Medidas Provisionales letra a), b), c) y e).

## **PROGRAMA ESTUDIO DE INMISIÓN**

## **PROGRAMA DE MANEJO CONTROL DE OLORES**

Estudio Geofísico  
Sres.: Agrícola y Ganadera Chillán Viejo S.A.  
Sector de Rucapequén  
Comuna Chillán Viejo – Región del Ñuble

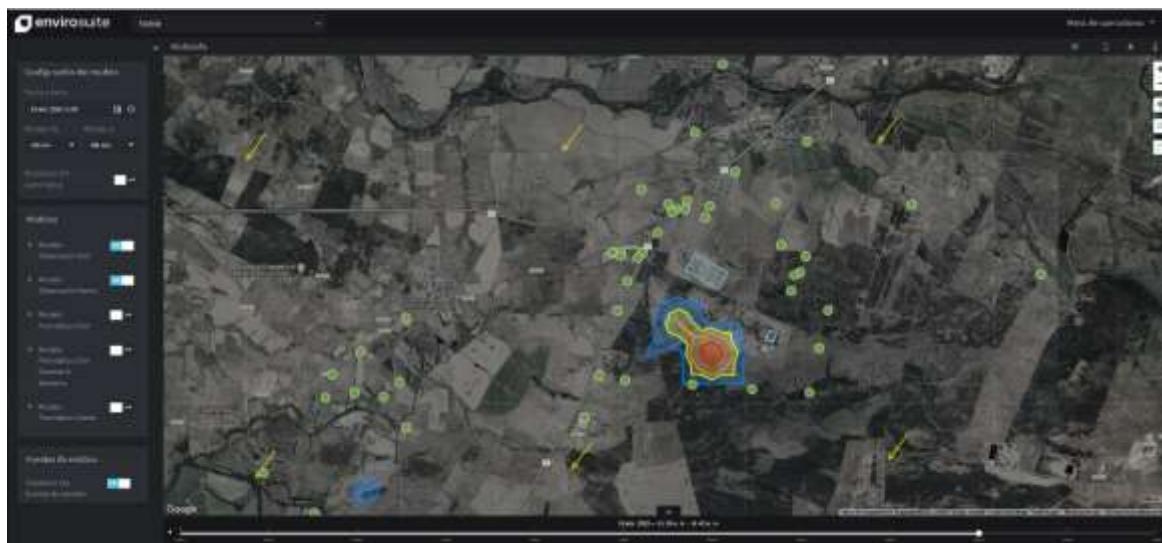
En la siguiente fotografía se aprecia el sistema de monitoreo en línea:

En la fotografía se observa la pluma de olor y se diferencia en distintos colores de acuerdo a la Unidad de olor. El sistema permite mostrar proyecciones y visualizar qué ocurrió en el pasado.

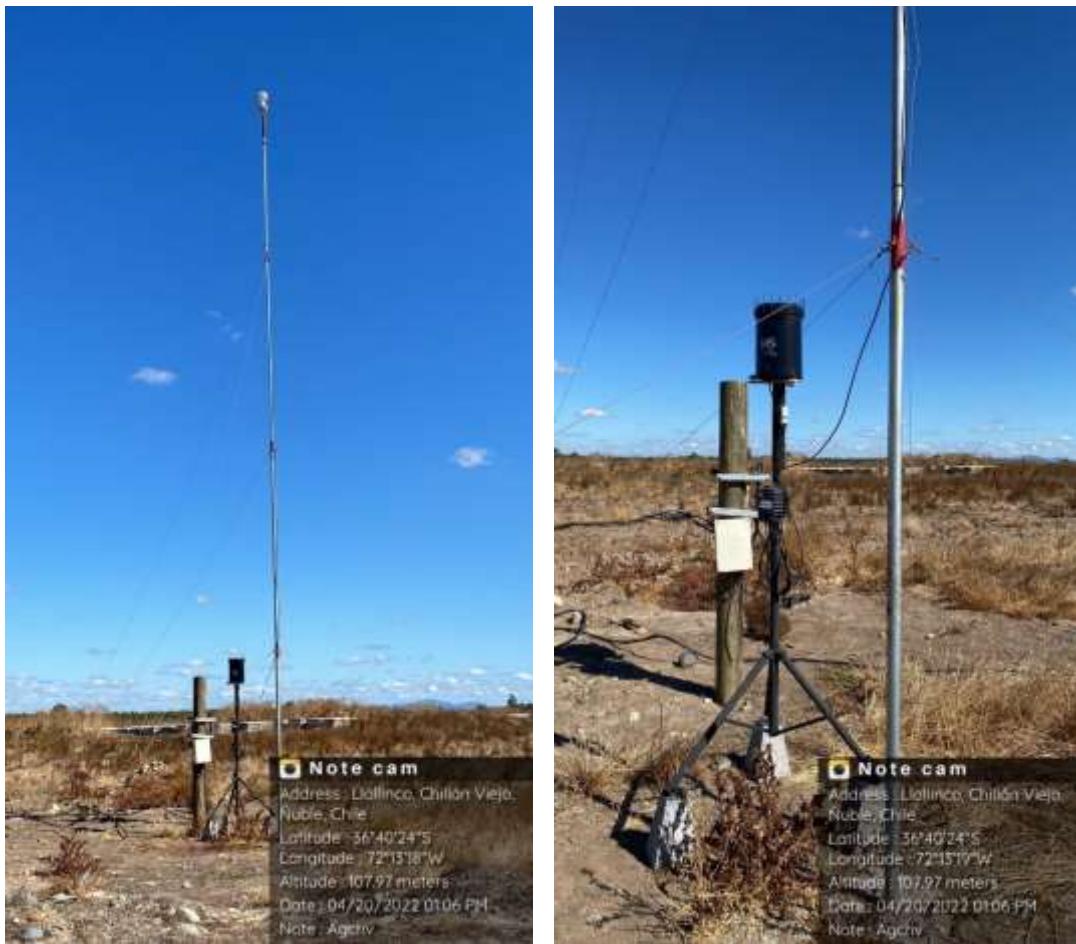
En las siguientes fotografías se observa la estación meteorológica instalada en el predio.

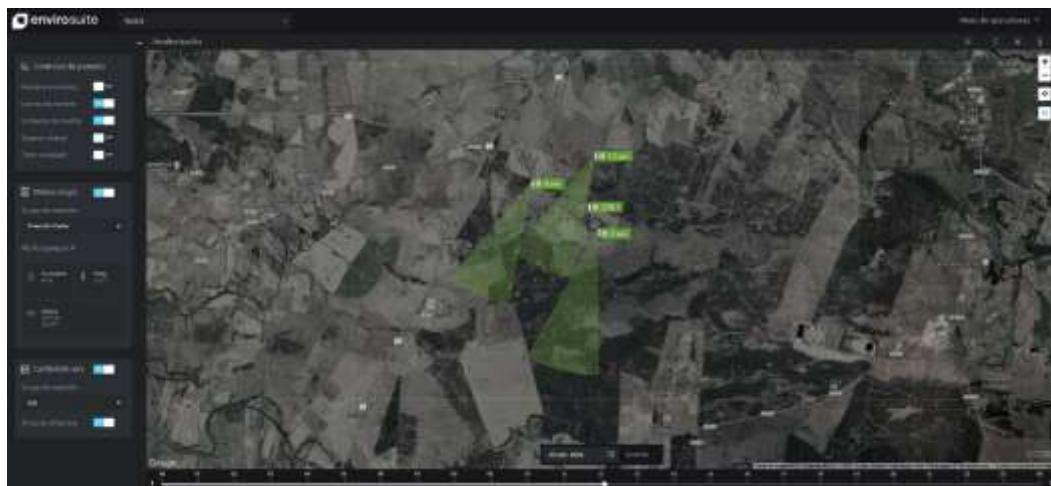
En la siguiente fotografía se observa la visualización de las narices en el panel de control:

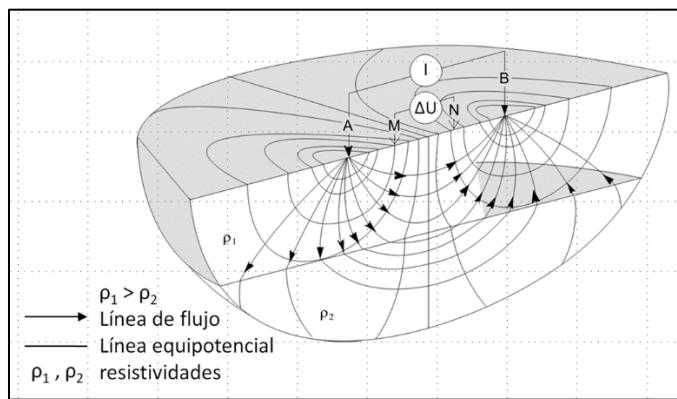
Con el fin de medir en terreno los parámetros para la interpretación, se ocupó el método Schlumberger que consiste en un sistema doble de electrodos tanto de emisión (*AB*) como de recepción (*MN*). Leyendo la corriente entregada en *A* y *B*; y el potencial obtenido en *MN*, es posible determinar a través de correcciones geométricas un valor de resistividad de la Roca “ $\rho$ ” para profundidades crecientes.

Figura #5. Configuración arreglo Schlumberger.

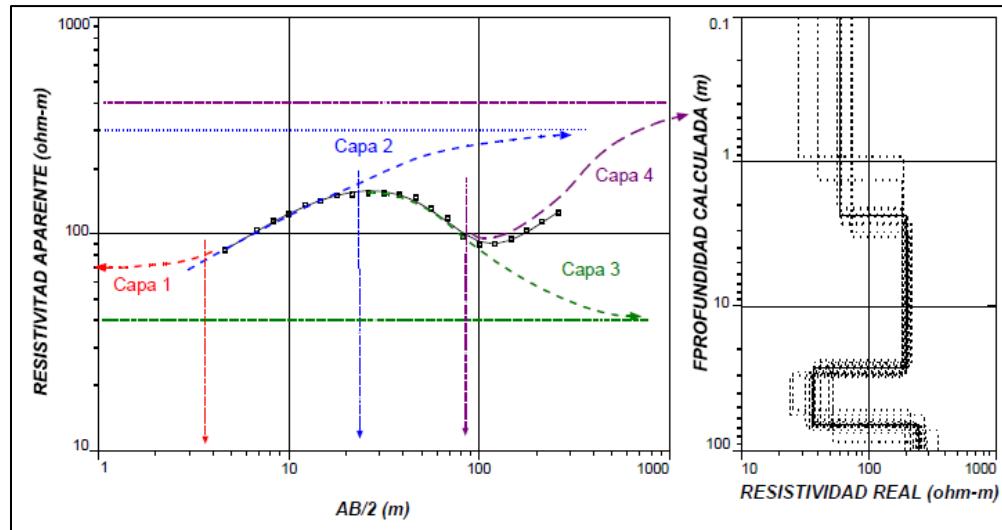
Los resultados obtenidos en las prospecciones Geoeléctricas se representan en una curva de resistividades aparentes que son interpretadas a resistividades reales mediante un proceso iterativo dando lugar a un modelo del subsuelo, como veremos en los resultados de campo.

Figura #6. Modelo obtenido de los Métodos Geoeléctricos.

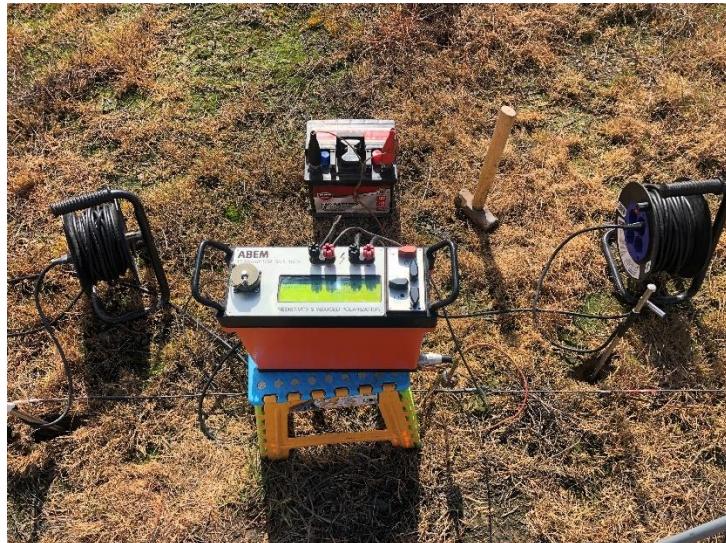
Figura #7. Equipo utilizado, ABEM Terrameter SAS1000, origen Sueco.

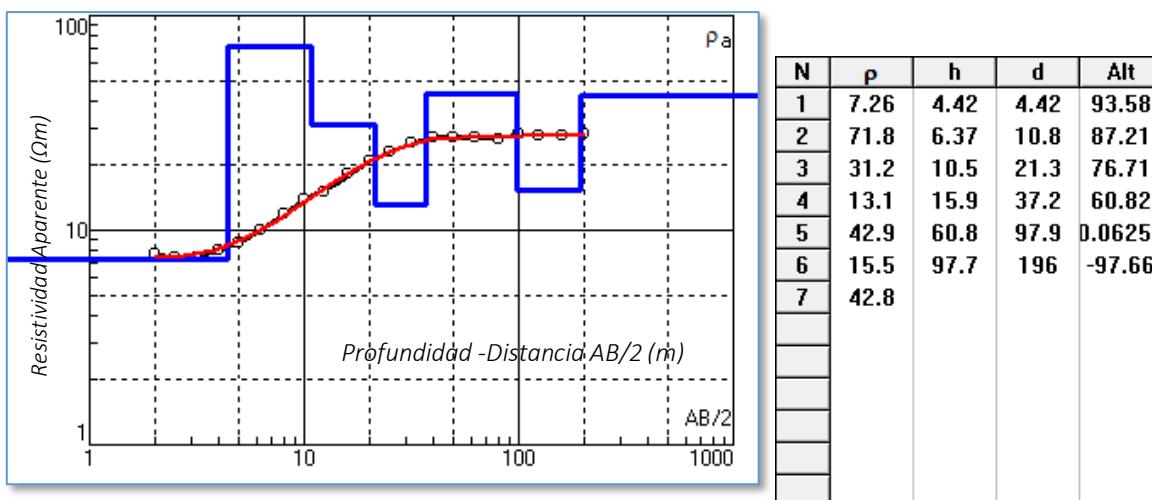
La siguiente gráfica (como en el resto de los SEV's) muestra los resultados de la adquisición de los datos de campo, en el cual el eje de las "X" es la distancia de AB/2 en unidades de metros y el eje de las "Y" es la resistividad (ohm - metro) medida a una profundidad determinada, que es la que resulta del modelo calculado.

Figura #9. Curva de datos de Campo para el SEV #1. A la derecha el Modelo Calculado, donde “ $\rho$ ” es la resistividad correspondiente a la profundidad “d”

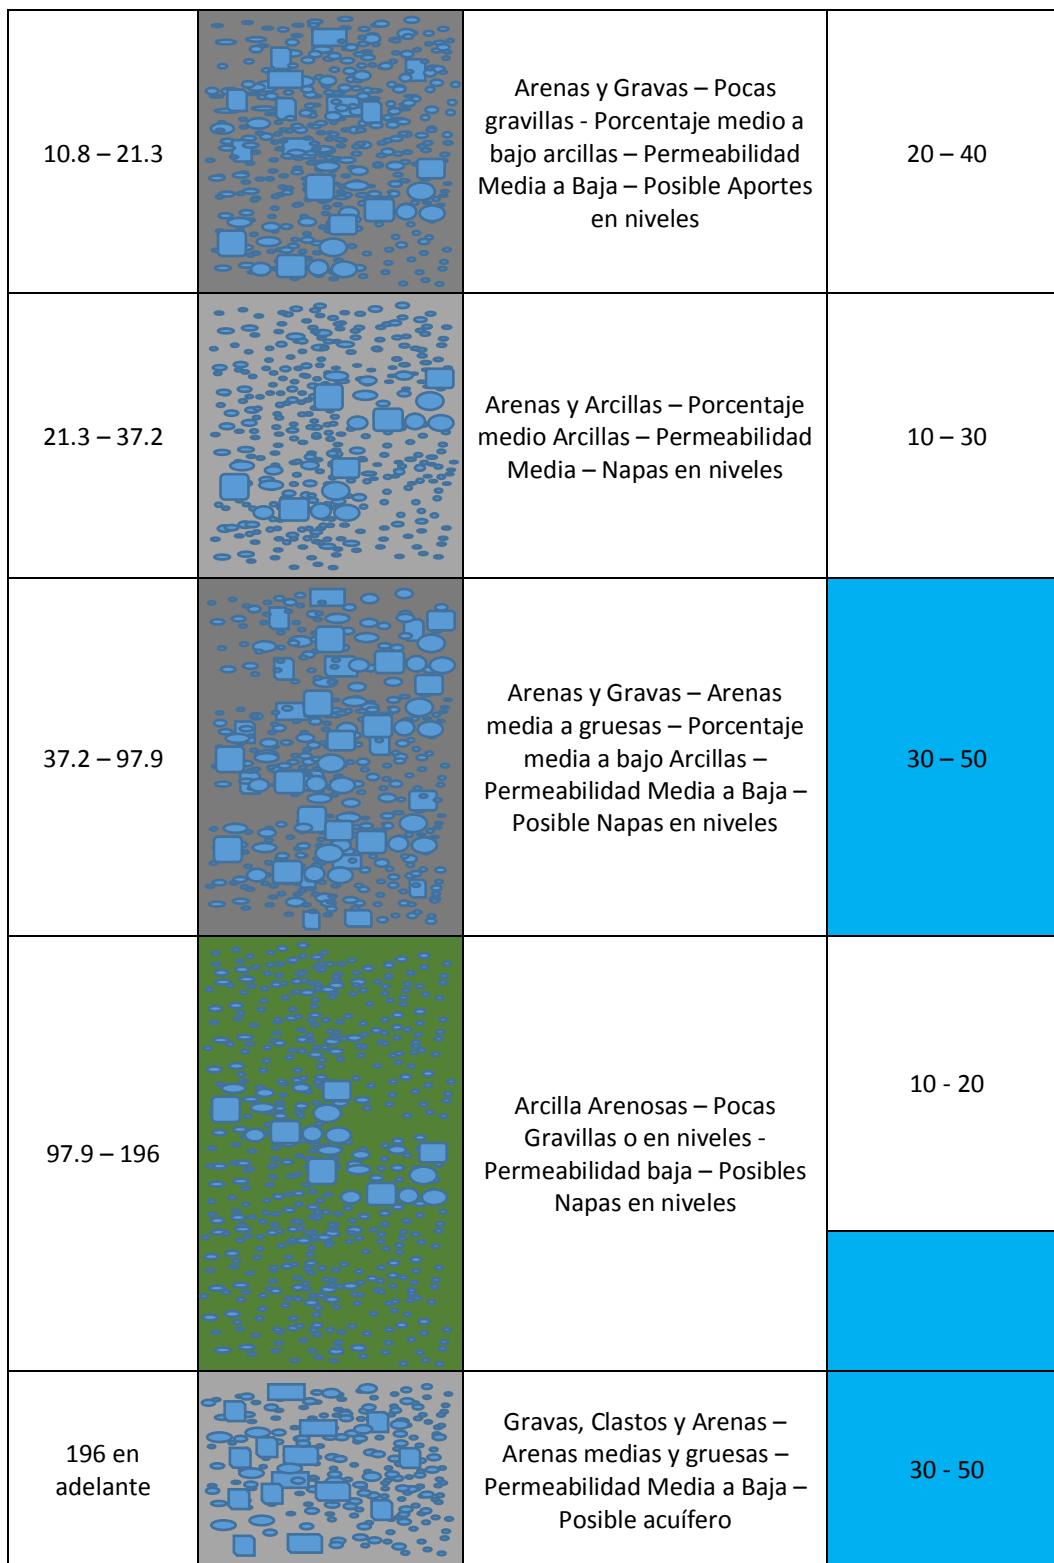
Gravas y Arenas – Pocas arcillas – Pocos Bolones - Permeabilidad Media	60 – 80

Figura #10. Perfil estimativo según los datos del SEV #1, a la derecha el rango de resistividad y de azul donde se espera ocurra el agua. Dibujo sin escala.

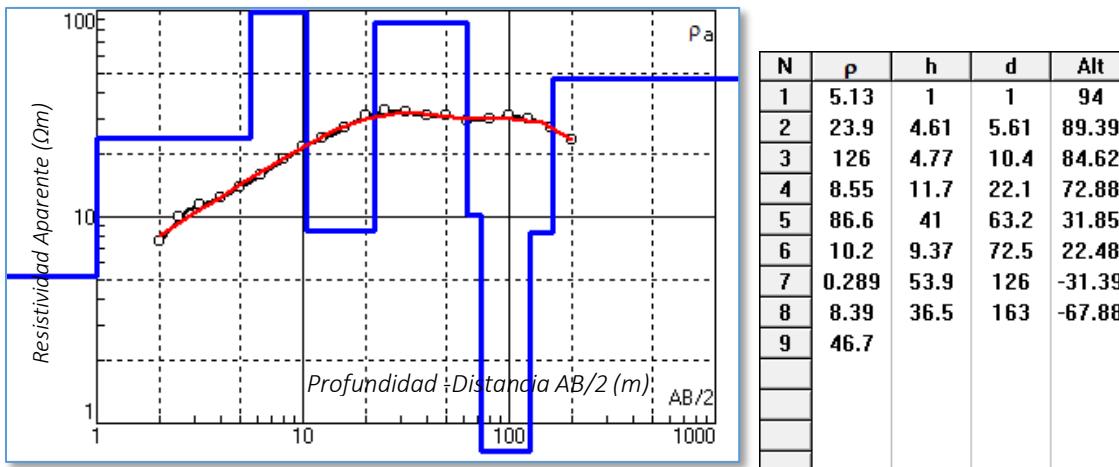
Se realizó en la misma terraza baja, a unos 220 m del Sev anterior, pasados de la línea del gasoducto, ver figura #8.

Figura #11. Curva de datos de Campo para el SEV #2. A la derecha el Modelo Calculado, donde “ $\rho$ ” es la resistividad correspondiente a la profundidad “d”

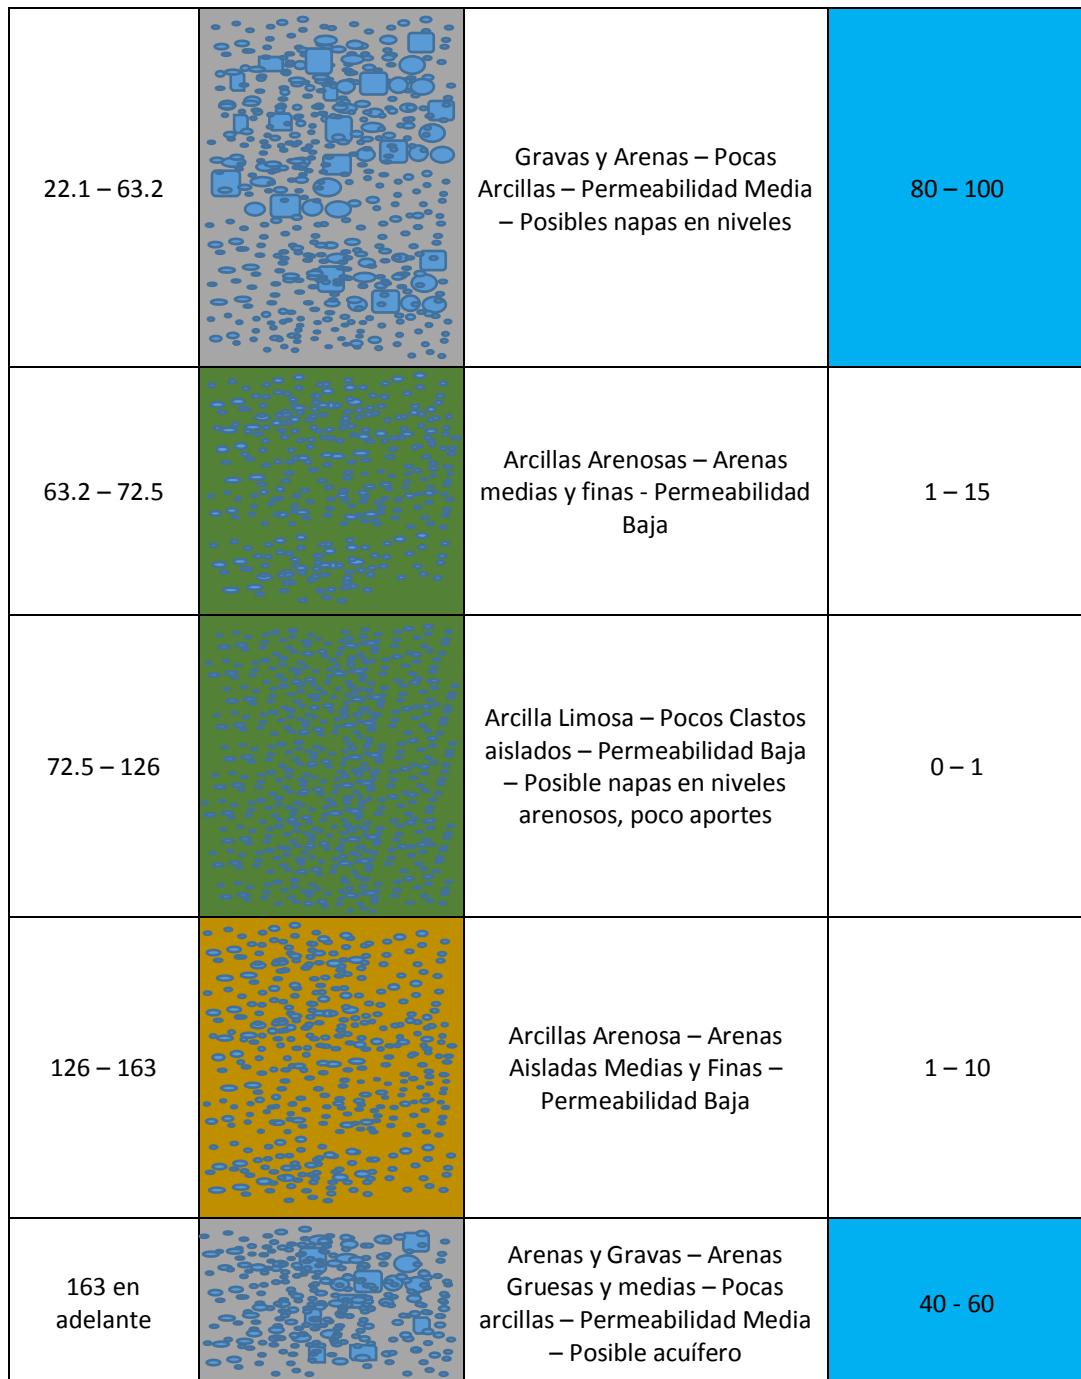
Prof (m)	Litología estimativa	Descripción	Rango de Resistividad (Ohm.m)
0 – 1		Suelo Vegetal, Arenas limosa – Compacto – Gravas pocas	1 – 10
1 – 5.6		Arenas y Gravas – Porcentaje medio Arcillas – Permeabilidad baja	10 – 30
5.6 – 10.4		Gravas y Arenas – Pocas Arcillas – Posible Bolones Aislados – Permeabilidad Media – Posible Napas	110 – 130
10.4 – 22.1		Arcillas Limosas – Pocas Arenas en niveles - Permeabilidad Baja	1 – 10

Figura #12. Perfil estimativo según los datos del SEV #2. A la derecha la profundidad a las Napas, dibujo sin escala.

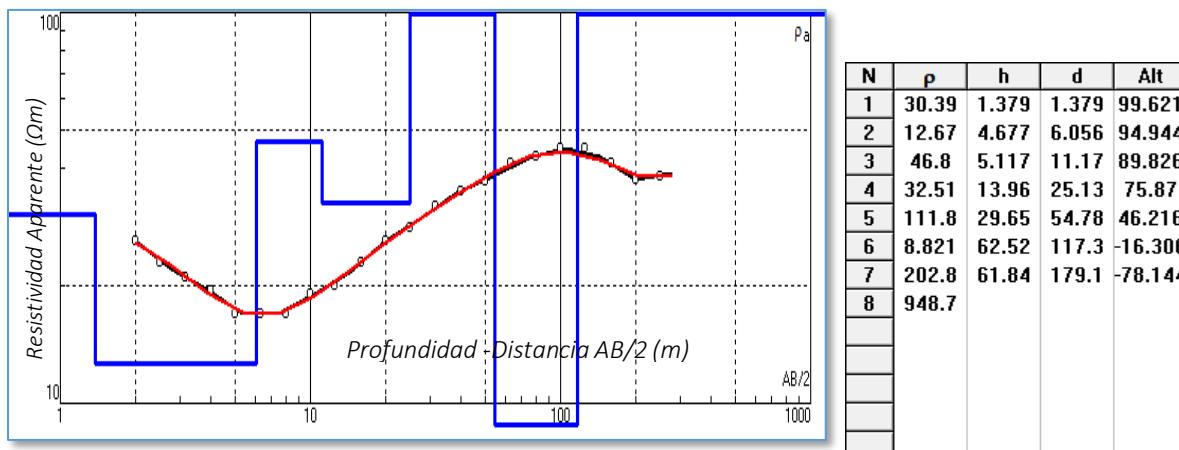
Se realizó en la porción intermedia del campo, sobre el camino de servidumbre a los pies del potrero de más al norte. Ver figura #8:

Figura #13. Curva de datos de Campo para el SEV #3. A la derecha el Modelo Calculado, donde “ $\rho$ ” es la resistividad correspondiente a la profundidad “ $d$ ”

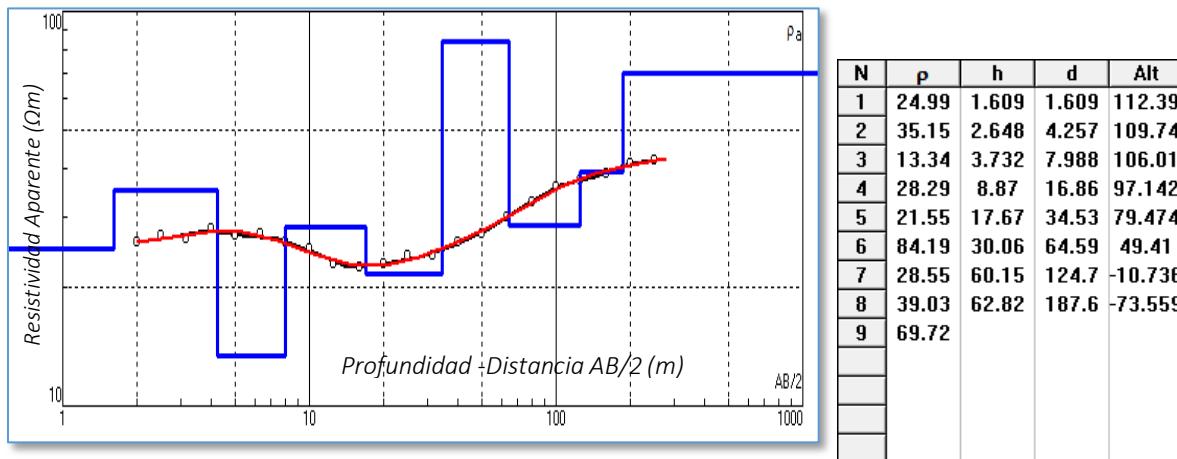
Se realiza cercano al deslinde Norte, junto a deslinde del potrero, porción alta del terreno, ver figura #8:

Figura #15. Curva de datos de Campo para el SEV #4. A la derecha el Modelo Calculado, donde “ $\rho$ ” es la resistividad correspondiente a la profundidad “d”

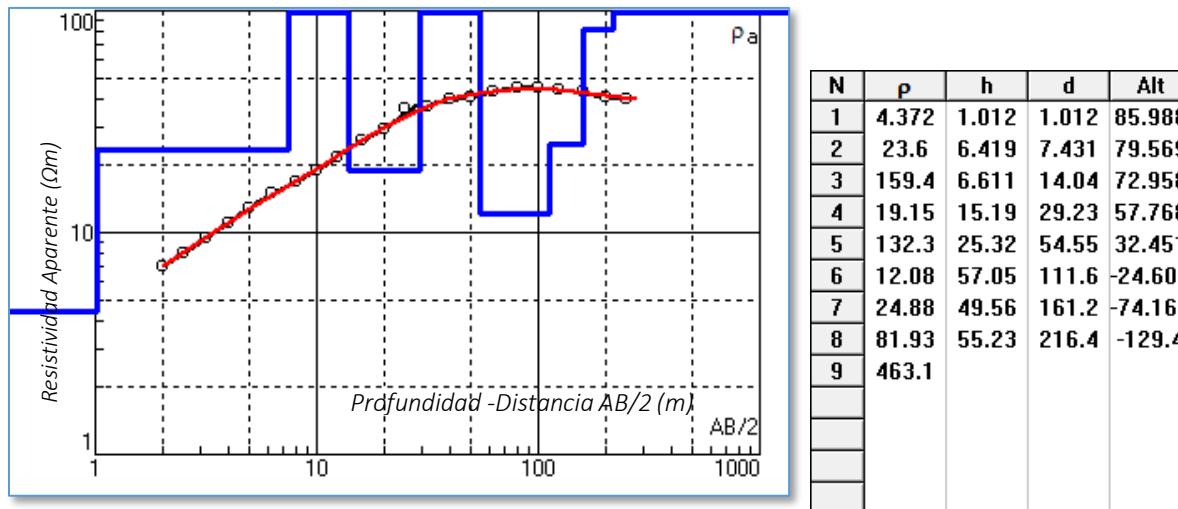
Se ubico a unos 485 m del Sev anterior, en dirección a la entrada de la propiedad y al pozo de 15 l/s, terraza intermedia a baja, ver figura #8.

Figura #17. Curva de datos de Campo para el SEV #5. A la derecha el Modelo Calculado, donde “ $\rho$ ” es la resistividad correspondiente a la profundidad “d”.

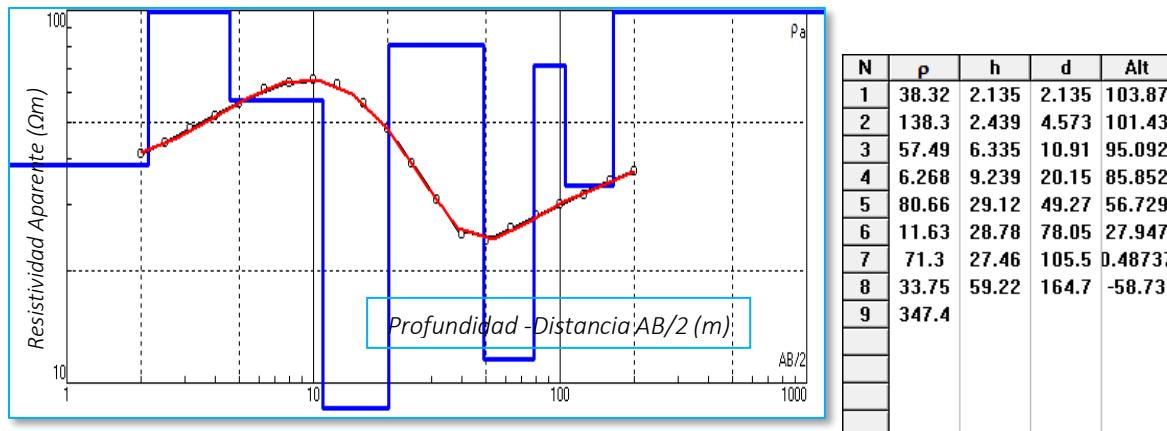
Se ubicó en dirección al lindero Sur a unos 1.166 m de la entrada al fundo, terraza media alta, por detrás de las naves de animales, ver figura #8.

Figura #19. Curva de datos de Campo para el SEV #6. A la derecha el Modelo Calculado, donde “ $\rho$ ” es la resistividad correspondiente a la profundidad “d”.

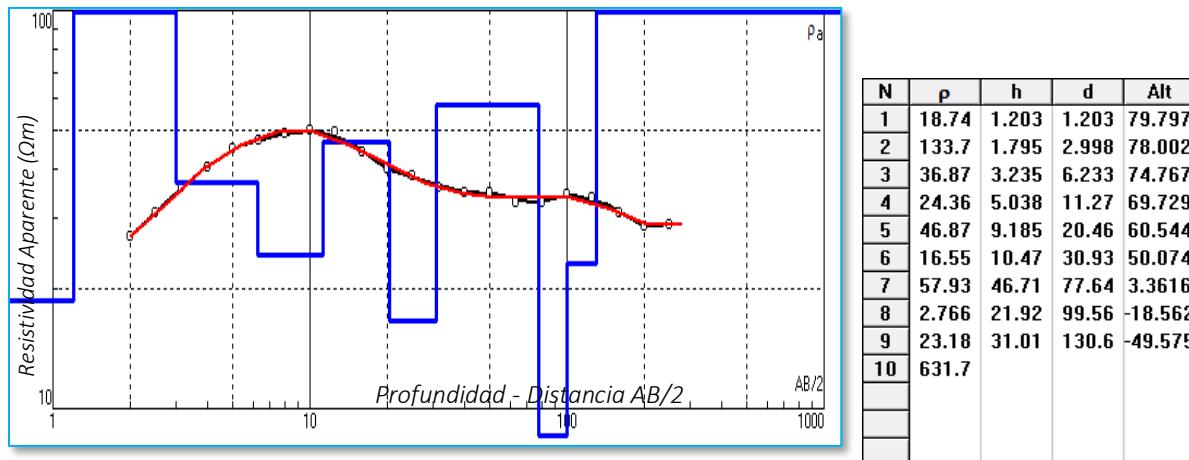
Se ubicó a unos 332 m desde la entrada a la propiedad en dirección al Este, a unos 60 m del pozo de 15 l/s, curva referencial de la zona, ver figura #8.

Figura #21. Curva de datos de Campo para el SEV #7. A la derecha el Modelo Calculado, donde “ $p$ ” es la resistividad correspondiente a la profundidad “ $d$ ”

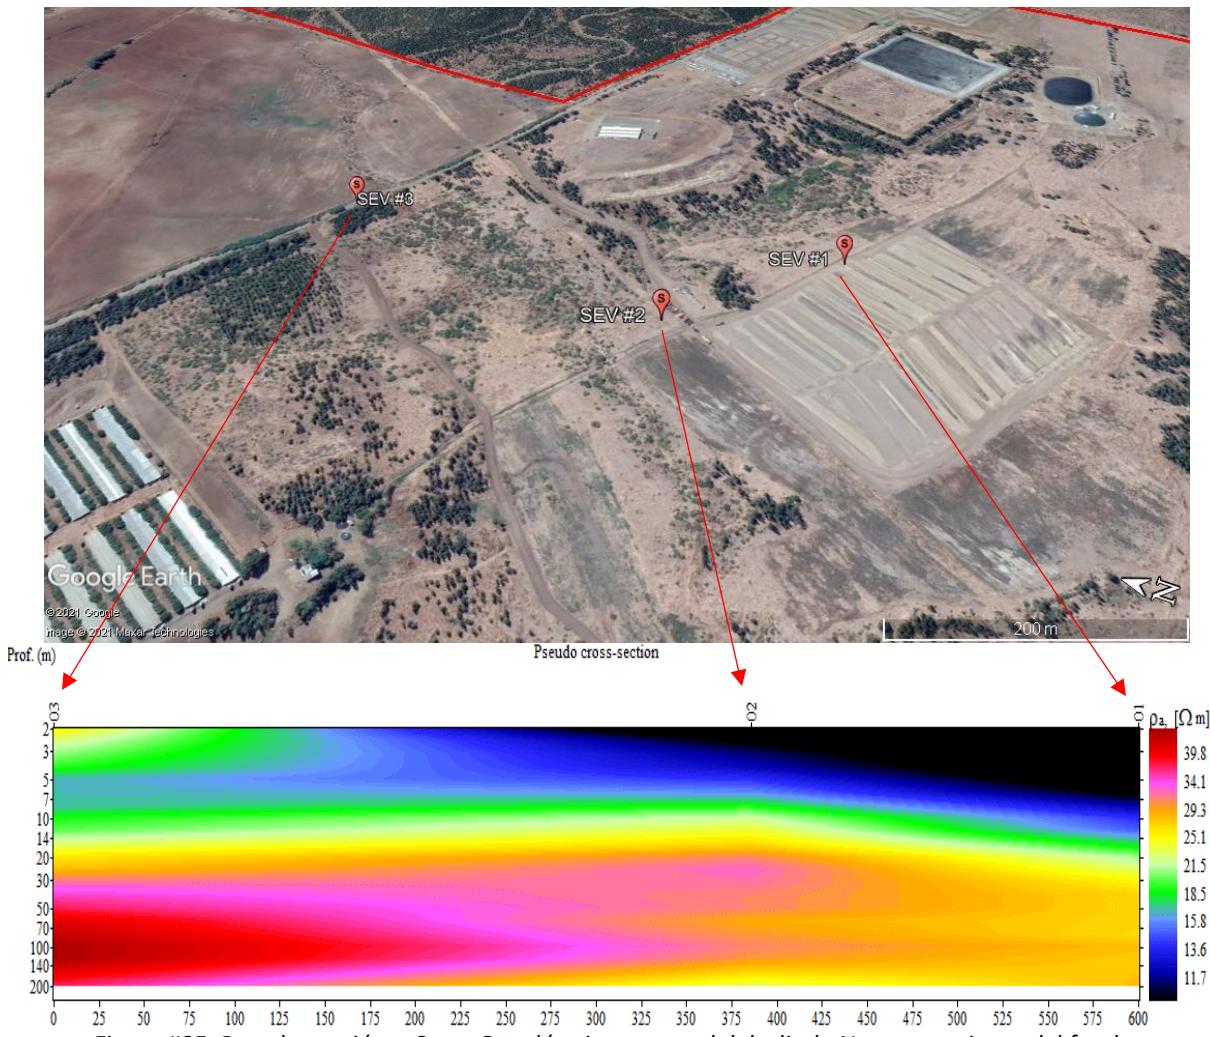
A partir de las ubicaciones mencionadas anteriormente y a partir de los resultados de cada sector analizado, se pudo construir tres líneas tomográficas o cortes geológico del Subsuelo en 2D (*Profundidad y distancia*) relacionado a cada sector analizado, la primera línea tomográfica formada por los SEV's #3, #2 y #1, como se puede apreciar en la siguiente figura, la línea tendría dirección Norte - Sur, cercano a la porción central del fondo y alejados del *sector del Biodigestor*, ver la siguiente figura.

Figura #25. Pseudo sección o Corte Geoeléctrico, sector del deslinde Norte y poniente del fondo.

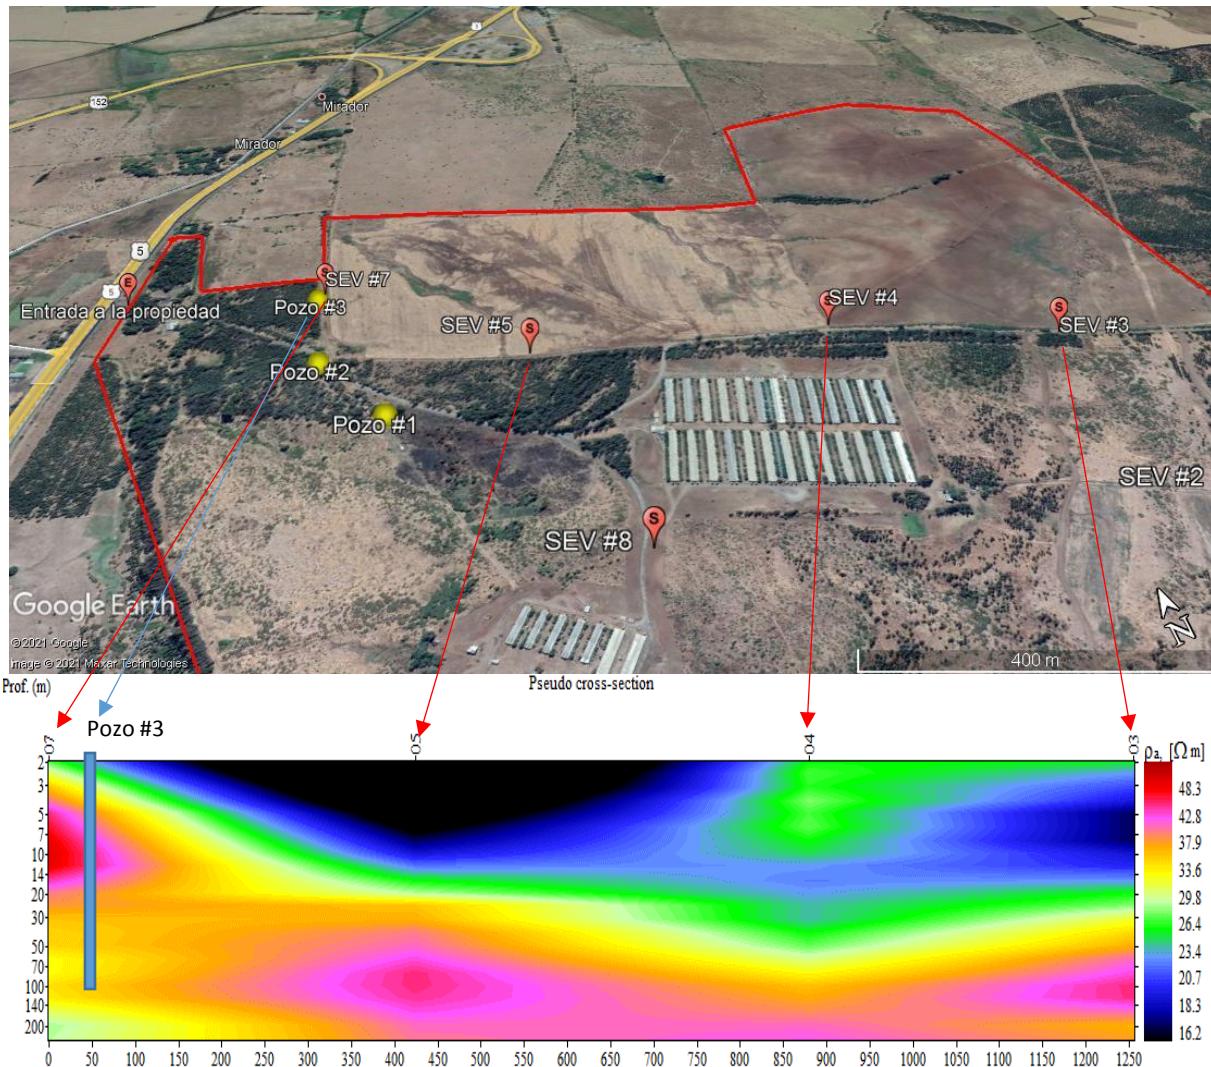
En esta línea también podemos ver a la mano izquierda la ubicación del SEV #7 cercana a la ubicación del pozo #3, si se observa en el figura #26, colocamos el pozo de color azul, el cual tiene una profundidad reportada en la DGA de 111 m, quiere decir que el pozo está tomando el agua de la porción de color amarilla, en niveles arenosos y se aprecian en la imagen de color rojo en la misma imagen.

Figura #26. Pseudo sección o Corte Geoeléctrico, que atraviesa toda la porción central y poniente del fondo.

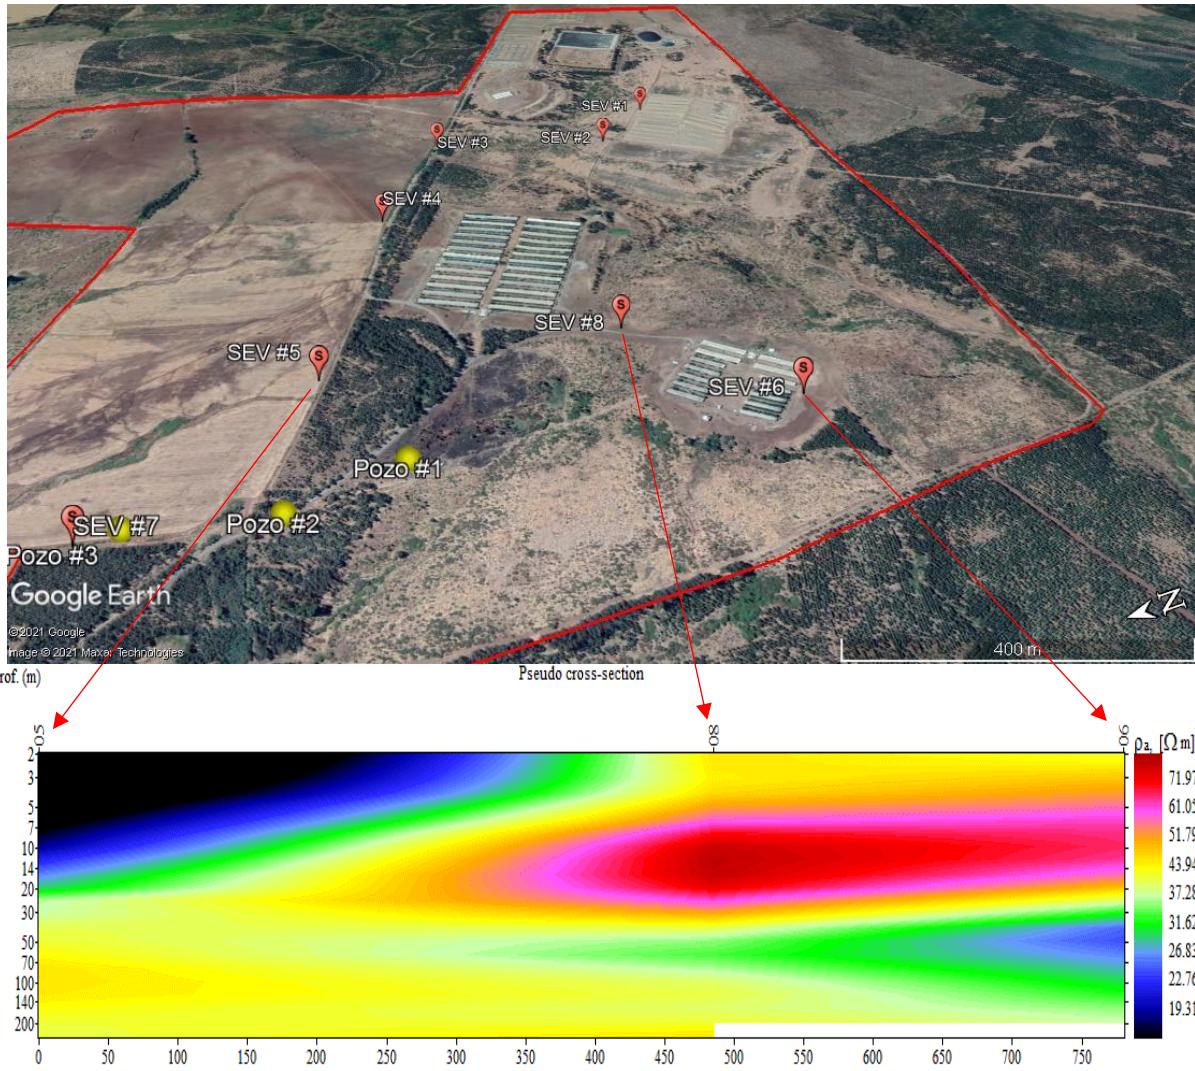
La siguiente línea tomográfica estuvo conformada por los SEV's #5, #8 y #6, si se observa es perpendicular a la línea anterior, en dirección Norte – Sur, figura #27.

Figura #27. Pseudo sección o Corte Geoeléctrico, cercano al deslinde más poniente.

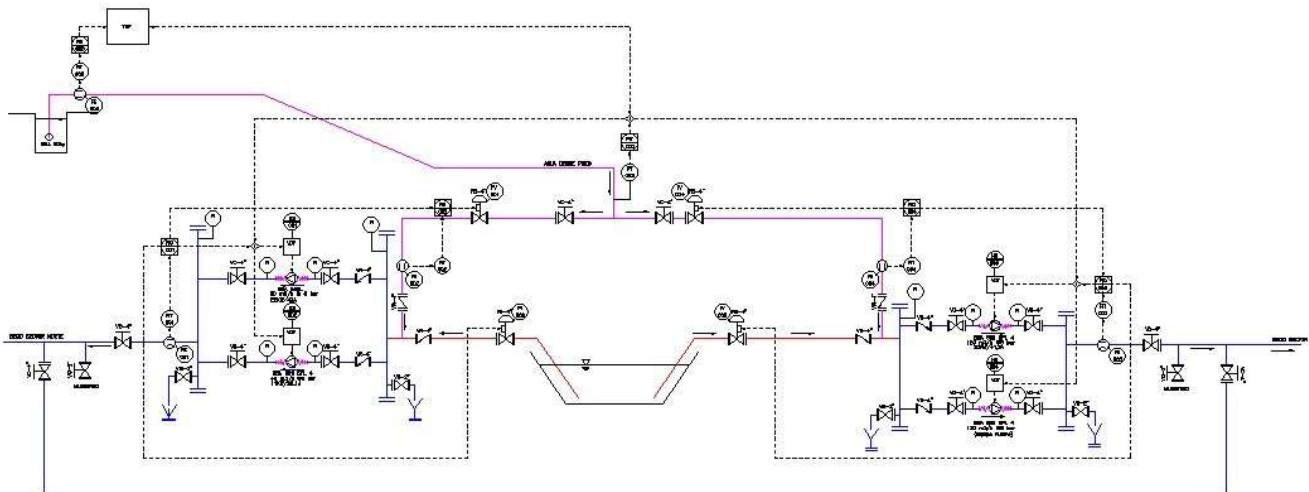
Para regular las concentraciones de digestato y agua con las que se riegan los sectores norte y sur, se deben instalar válvulas reguladoras de flujo en las cañerías de alimentación de agua y digestatos. La regulación de la concentración de digestato se realiza a través del flujo de agua que ingresa al sistema. Aguas abajo de la válvula reguladora de flujo de la cañería de agua, se debe instalar un flujómetro digital para registrar el caudal de agua que entra al sistema. En base a la señal que se obtiene del flujómetro se controla la válvula reguladora de flujo en el tablero de control. El agua luego es injectada directamente a la cañería de alimentación de digestatos, los cuales se extraen desde la piscina de acumulación. Esta mezcla de agua y digestato se acumula en el manifold aguas arriba de las bombas de impulsión. Aguas abajo de las bombas de impulsión se proyecta un segundo manifold, para asegurar la homogeneización de la mezcla. Se utilizarán las tuberías existentes de HDPE para transportar el digestato a riego. Las válvulas seccionadoras en las tuberías de HDPE permiten canalizar el agua de digestato a solo 1 de los 2 sectores en caso de ser necesario. El funcionamiento del sistema previamente descrito se puede apreciar en el diagrama que se muestra en el plano MAX0009-ME-PL-003, donde también se muestra la instrumentación de control.

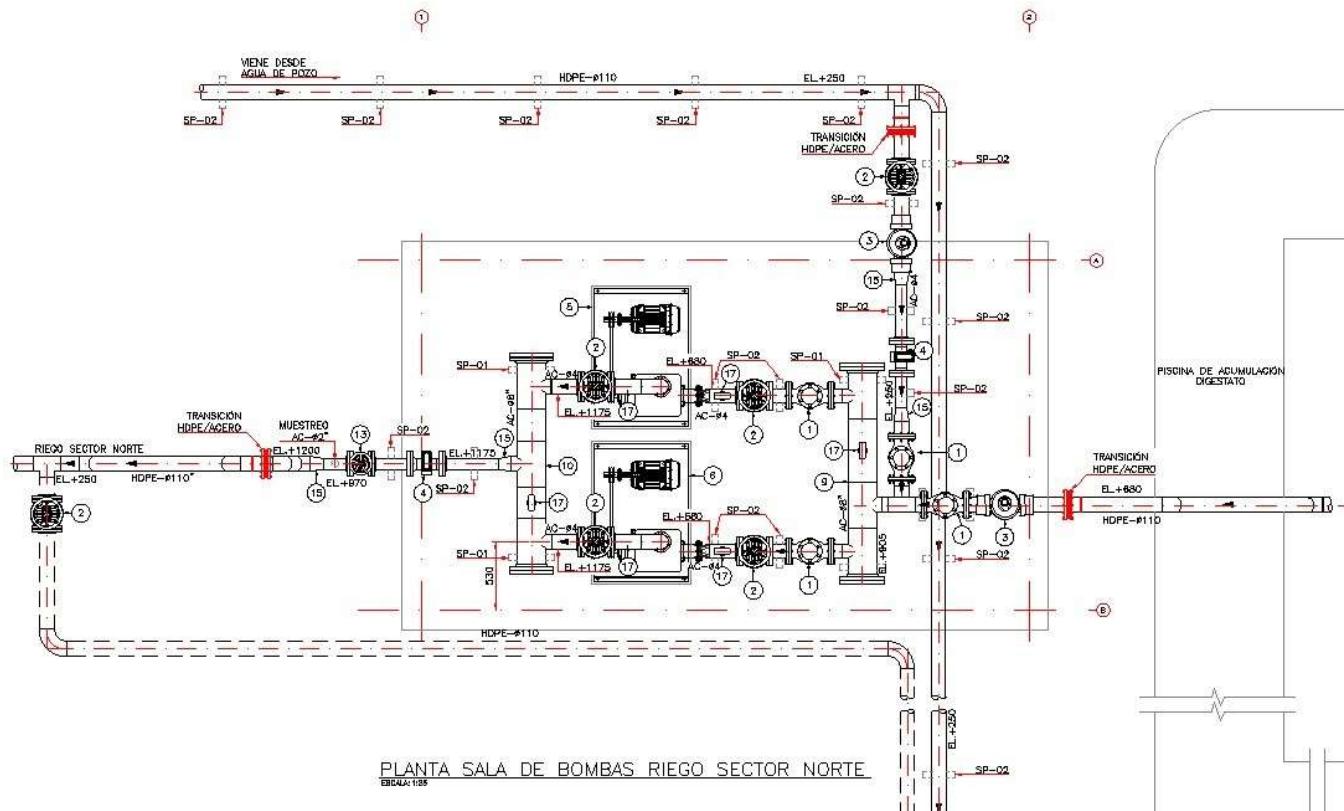
El piping y accesorios del sistema se muestran en el plano MAX0009-ME-PL-010, donde se pueden ver las proyecciones en planta de los sistemas para el sector norte y sector sur.
