**CARTA CONDUCTORA EN RELACIÓN A DOCUMENTACIÓN SOLICITADA POR RESOLUCIÓN
EXENTA No. 807, del 27 de Mayo del 2022**

INFORME TÉCNICO DE MONITOREO AMBIENTAL

MEDICIONES DE RUIDO A CONSTRUCCIÓN CONDOMINIO SANTA INÉS ETAPA DE CONSTRUCCIÓN

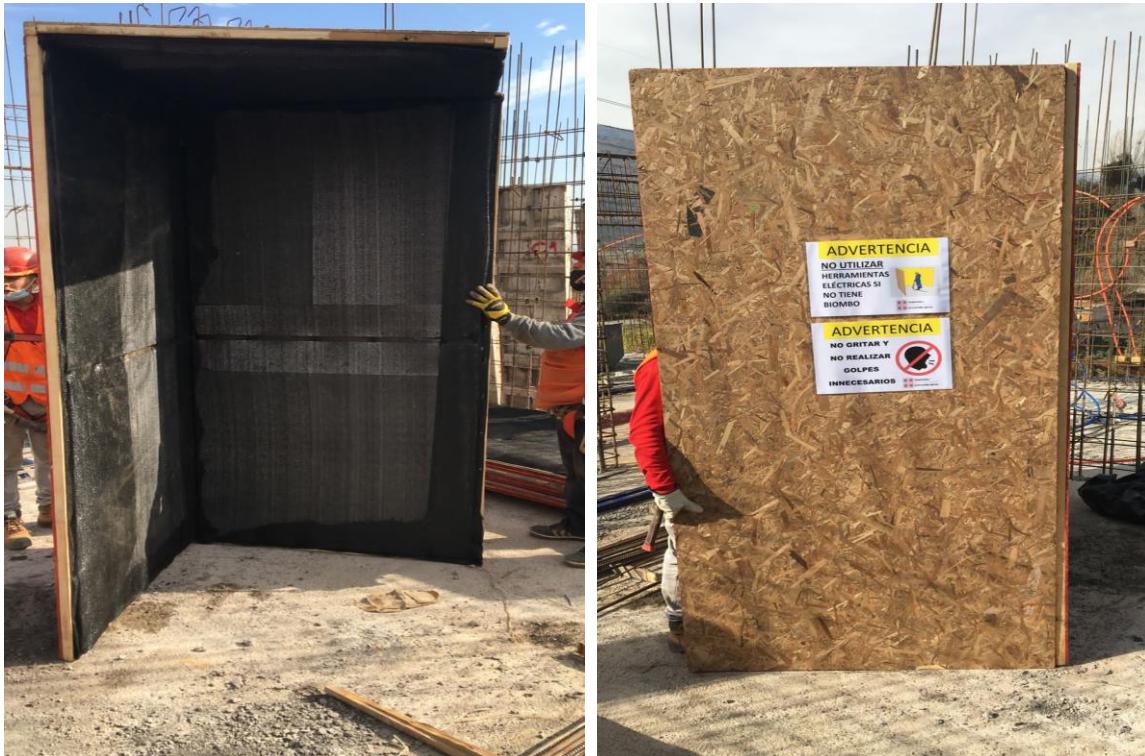
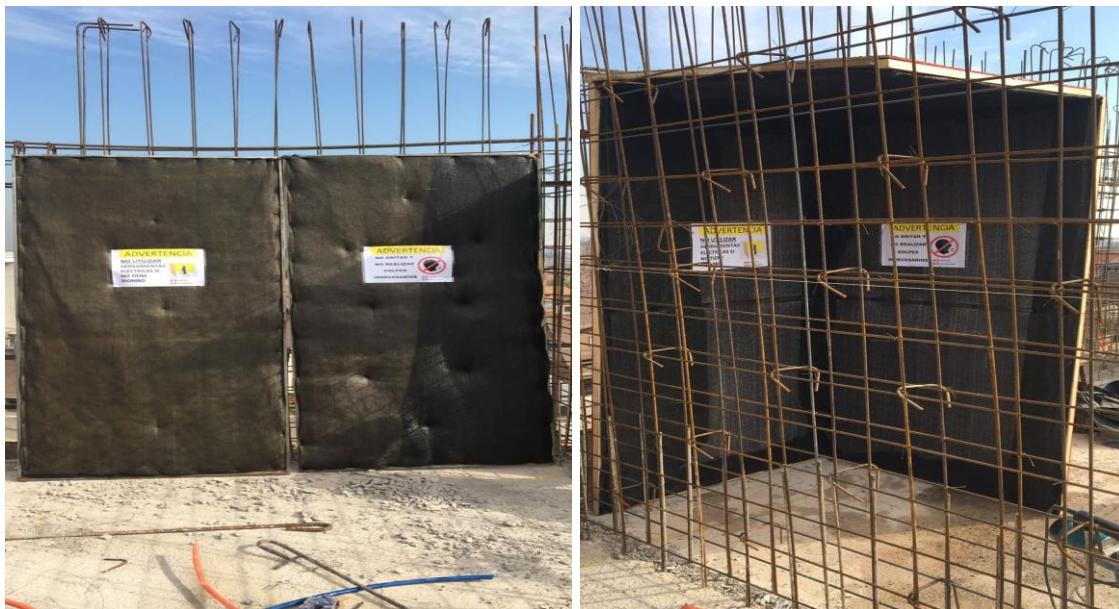
BIOMBOS ACÚSTICOS MÓVILES PARA USO DE HERRAMIENTAS Y MITIGAR EXPOSICIÓN A RUIDO

Materialidad de biombo acústico

- Doble plancha de OSB de 9 (18mm) más aislador de alta densidad de 50 mm, cubierto con malla raschel

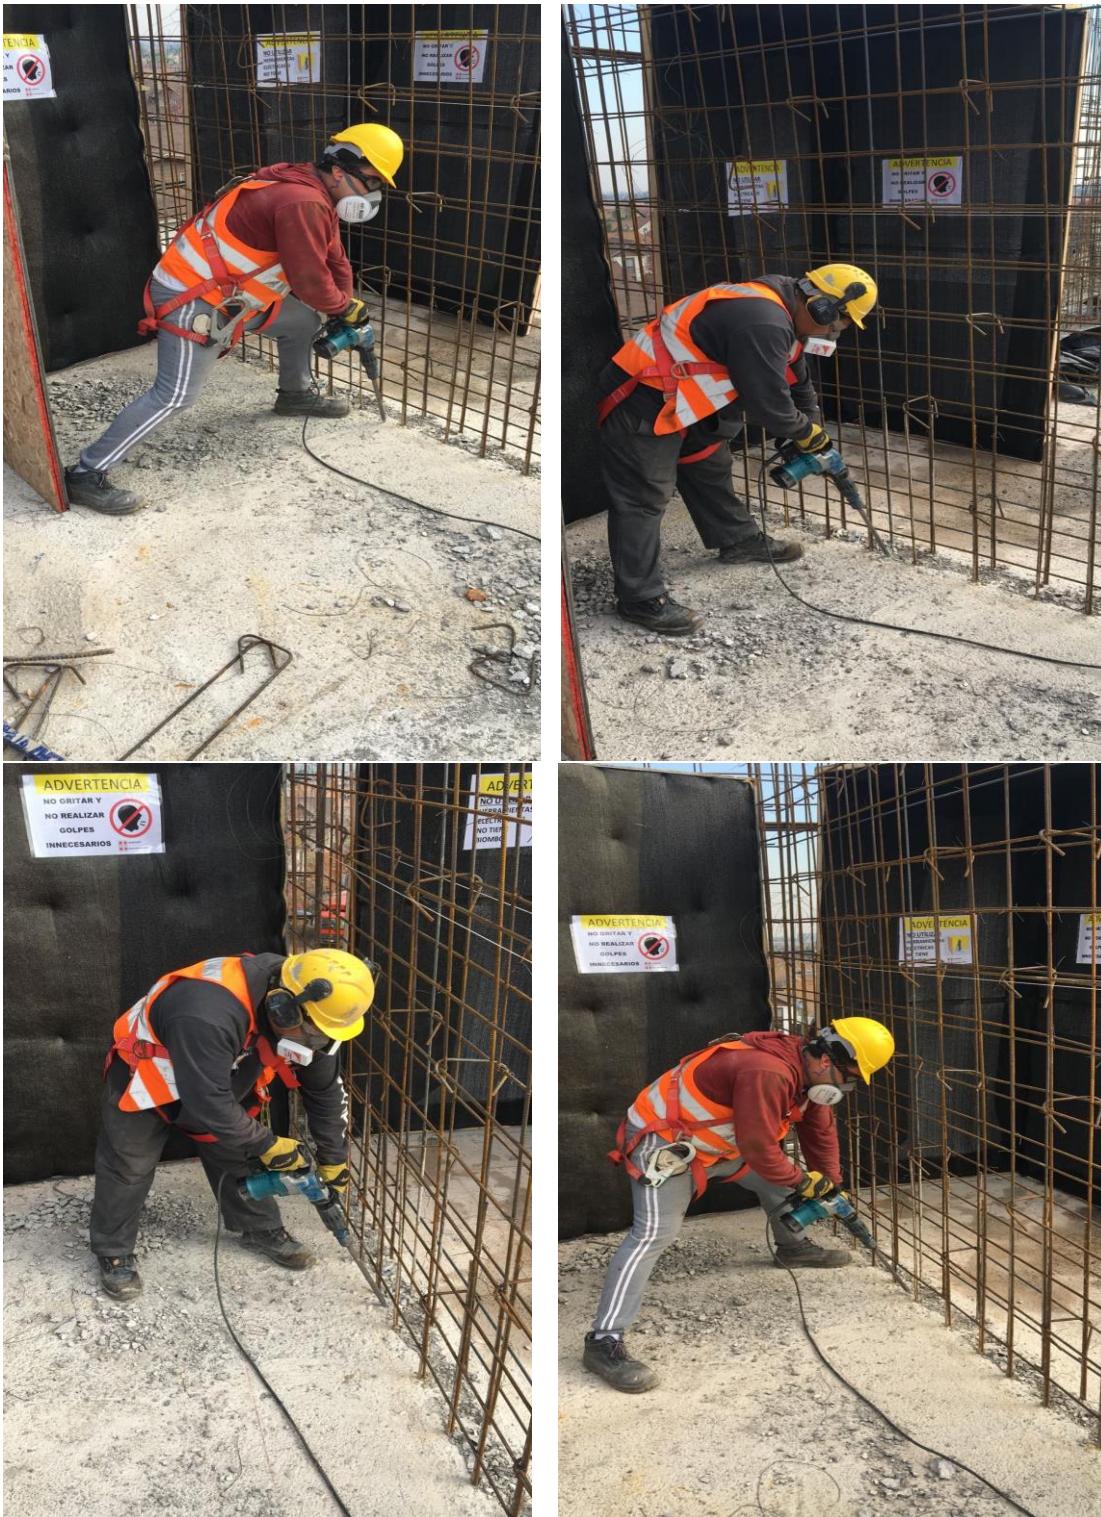
USO DE BIOMBO ACÚSTICO MIENTRAS SE REALIZA TRABAJO CON EXPOSICIÓN A RUIDO

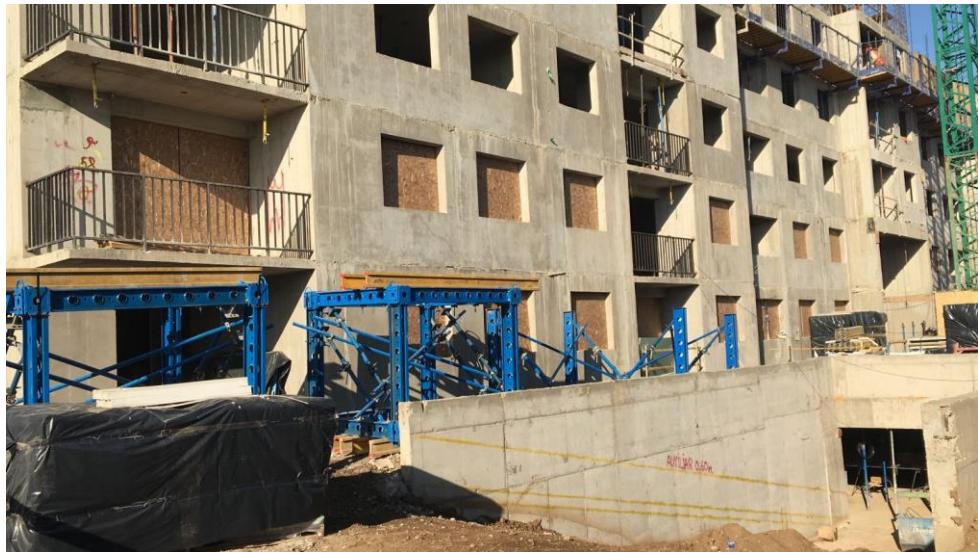
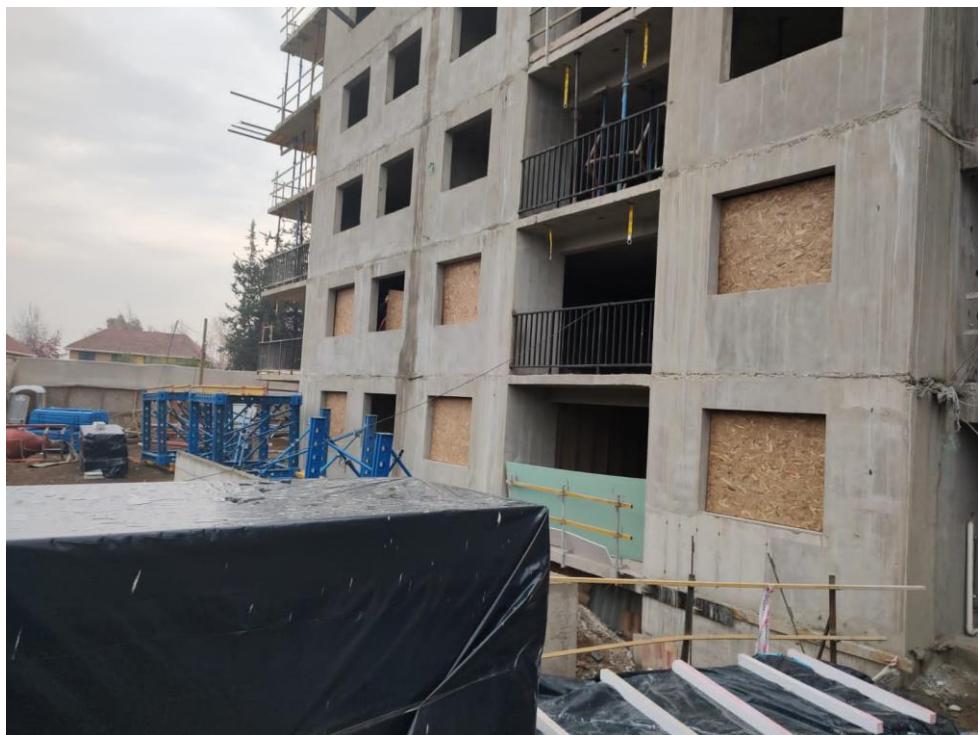
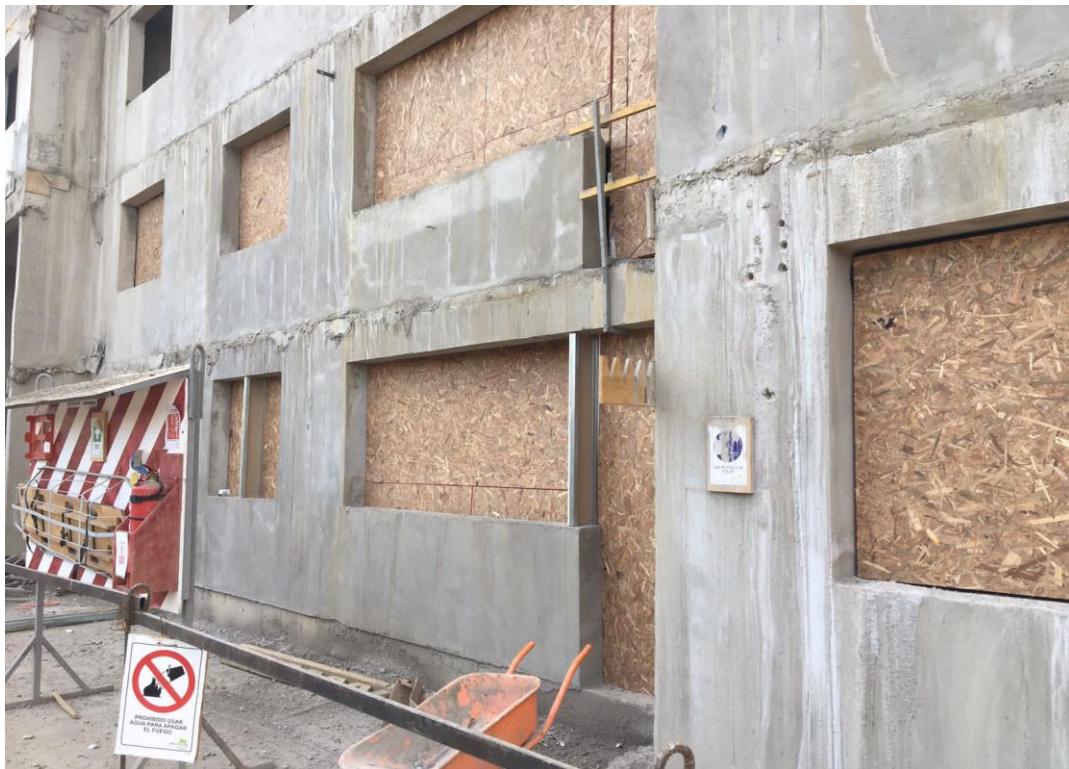
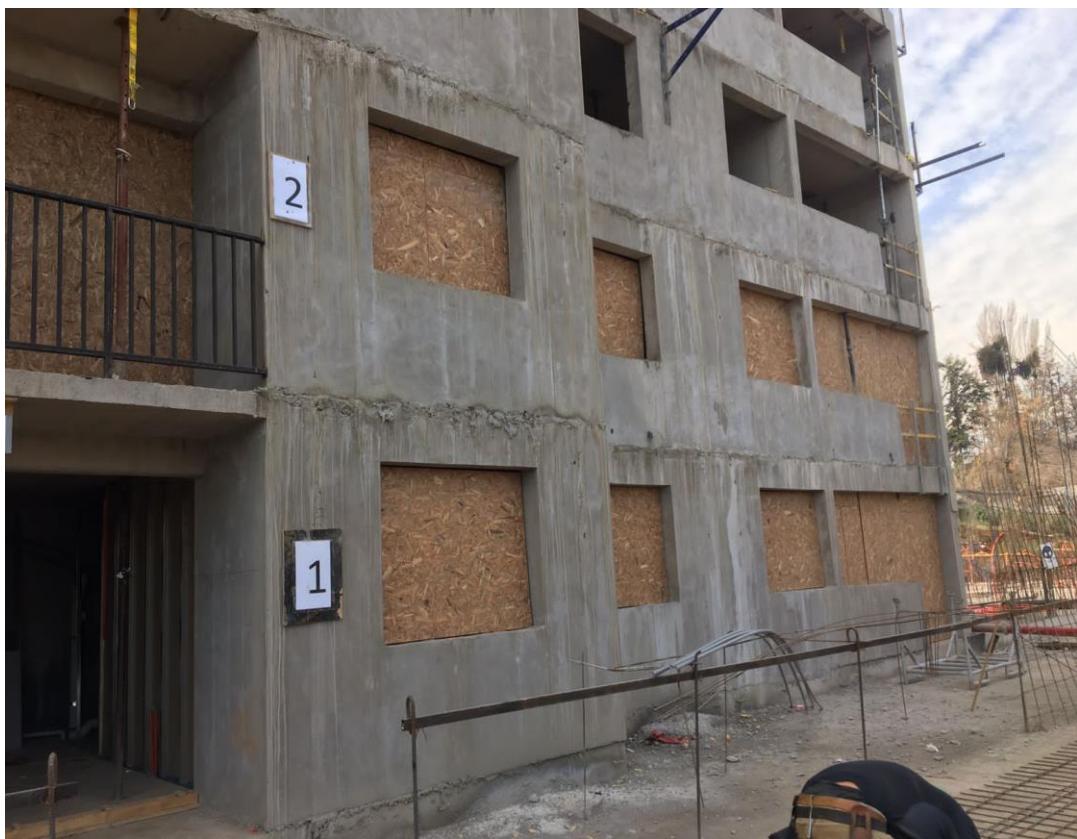
SELLADO DE VANOS DONDE SE EXISTE EXPOSICIÓN A RUIDO

Materialidad de pantallas acústico

- Doble plancha de OSB de 9 (18mm) más aislador de alta densidad de 50 mm, cubierto con malla raschel

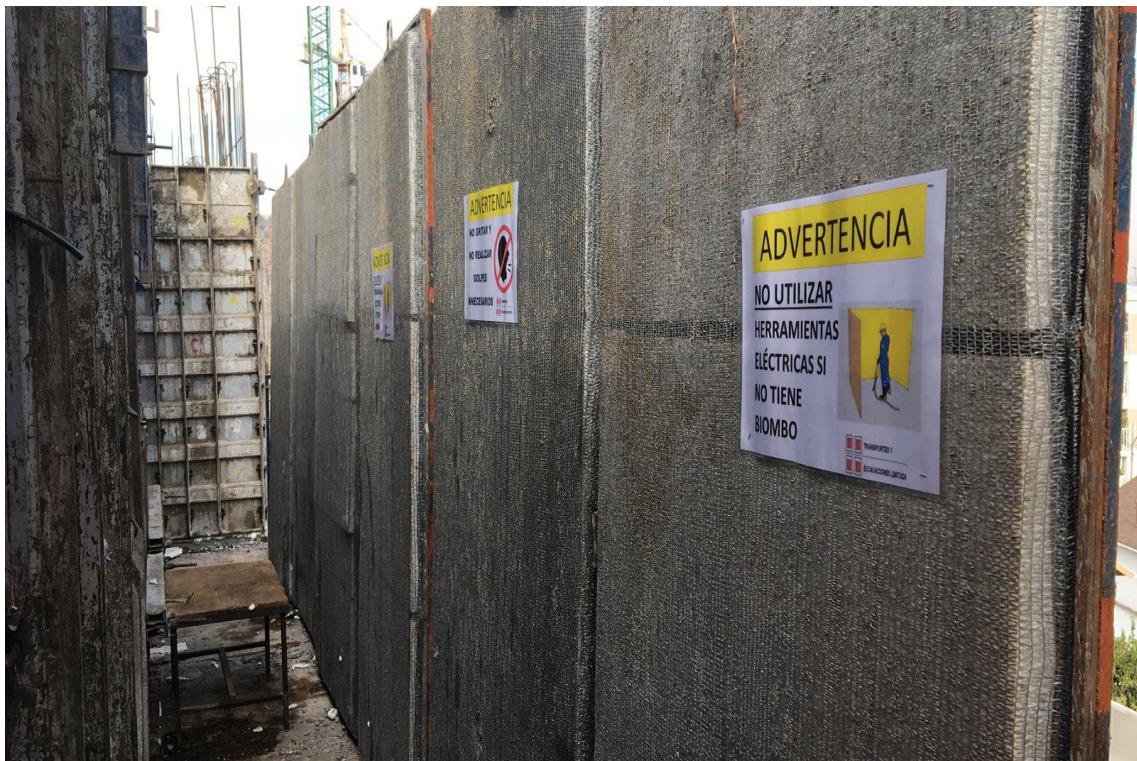
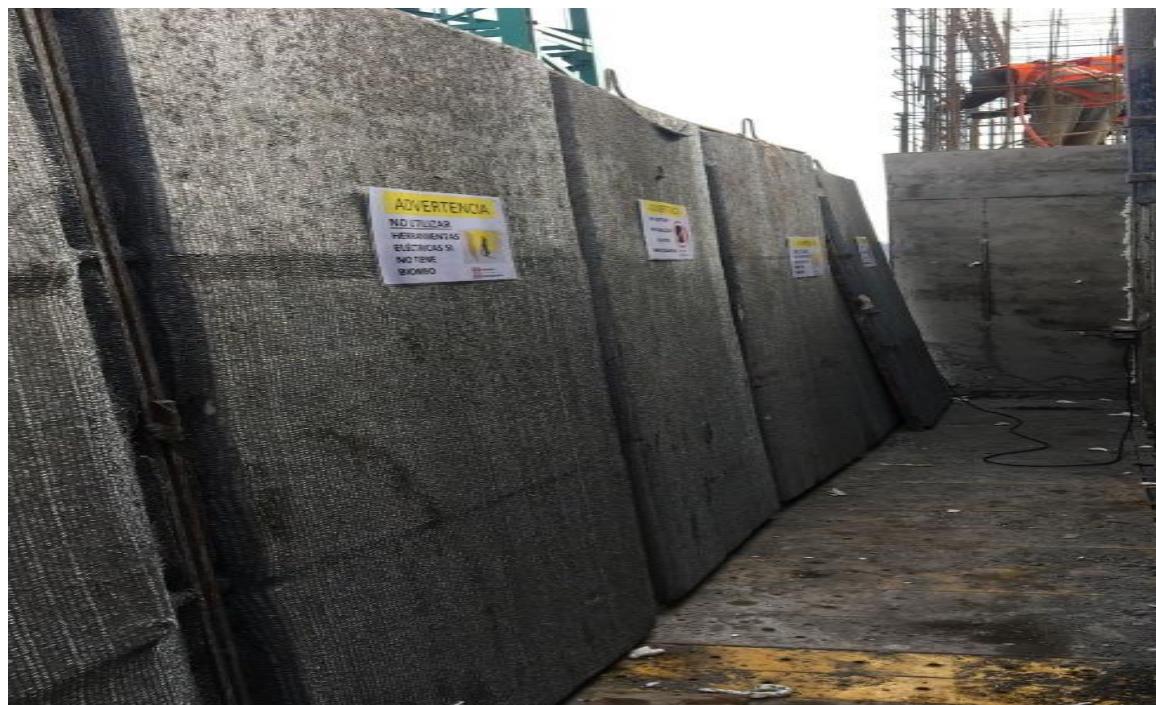
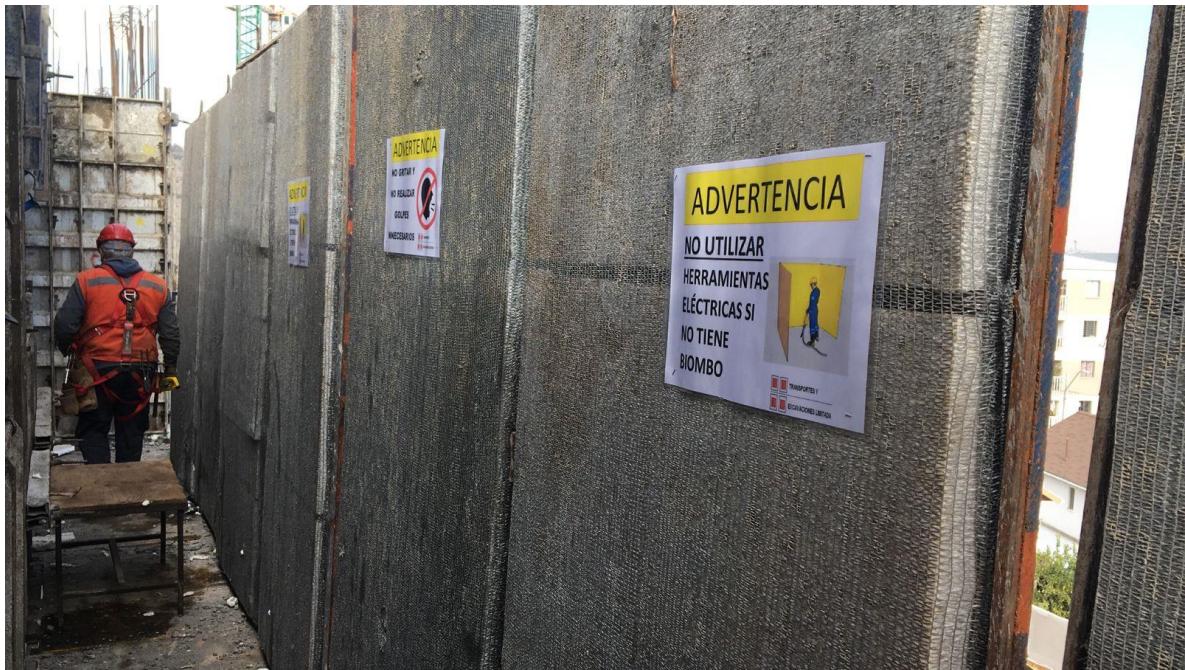
PANTALLAS ACÚSTICAS EN LOSA DE AVANCE

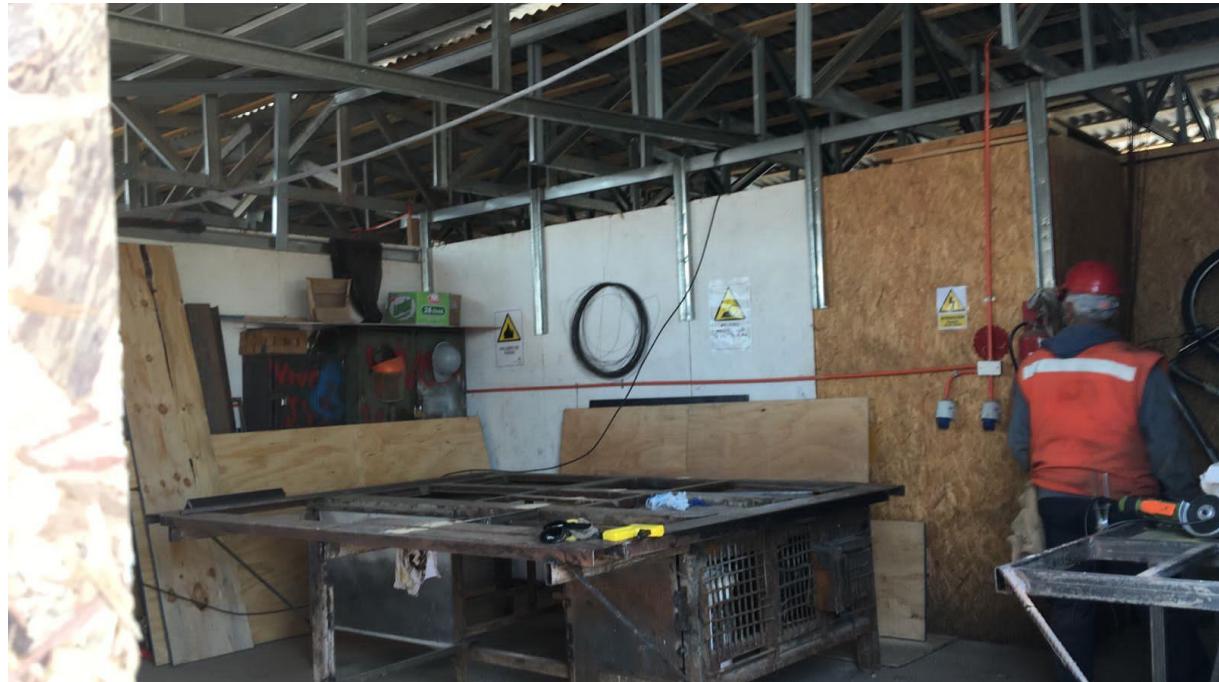
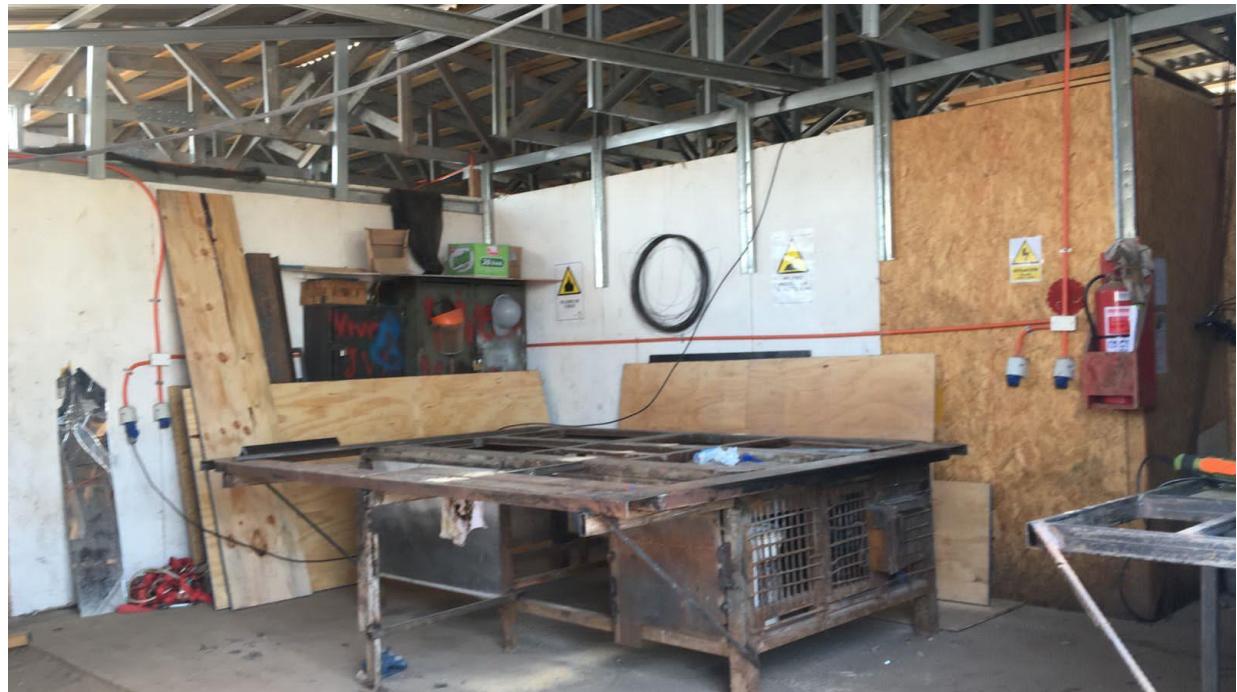
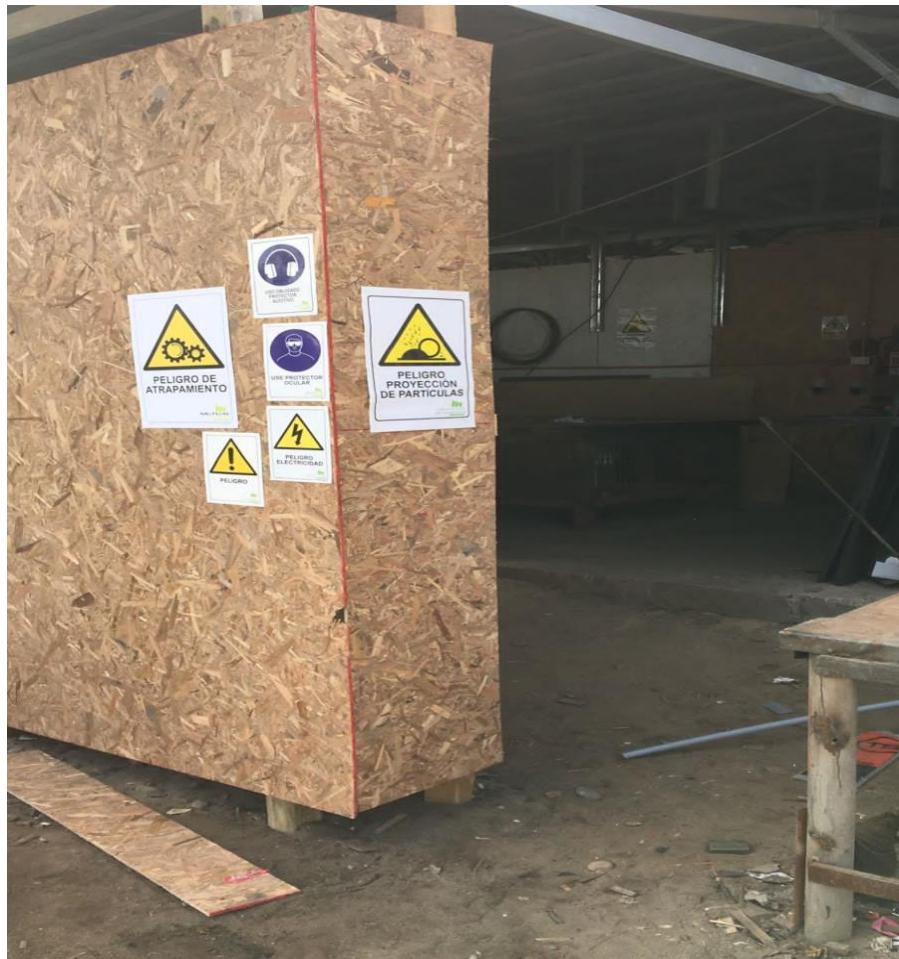
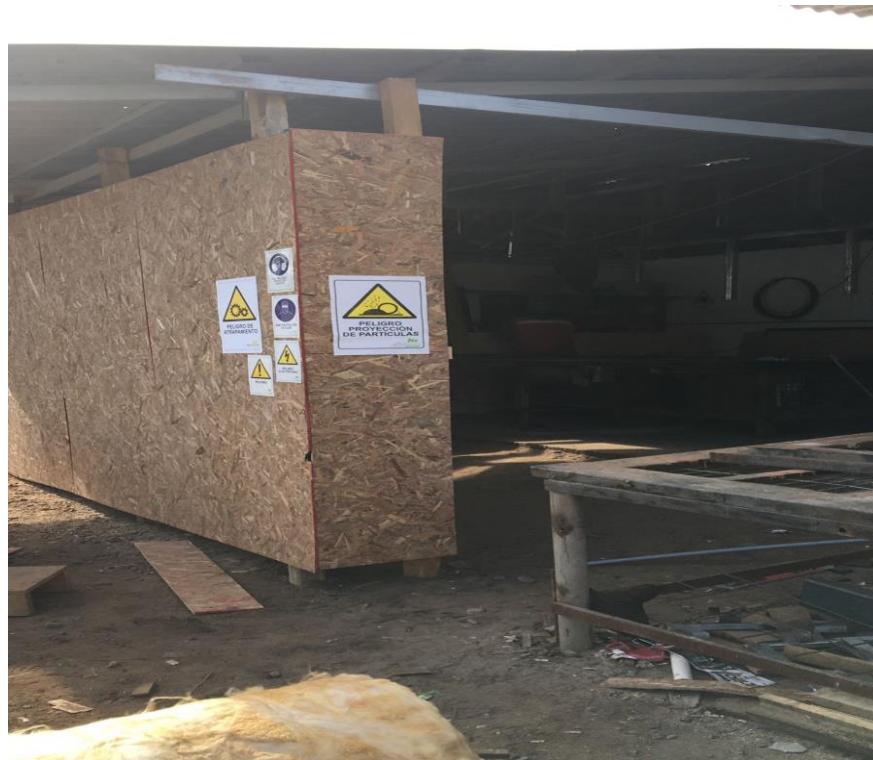
Acondicionamiento de taller con pantallas acústicas

Materialidad de pantallas acústico

- Doble plancha de OSB de 9 (18mm) más aislador de alta densidad de 50 mm, cubierto con malla raschel

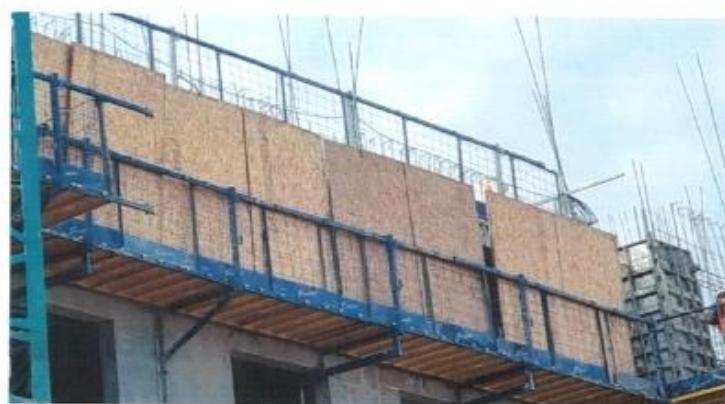
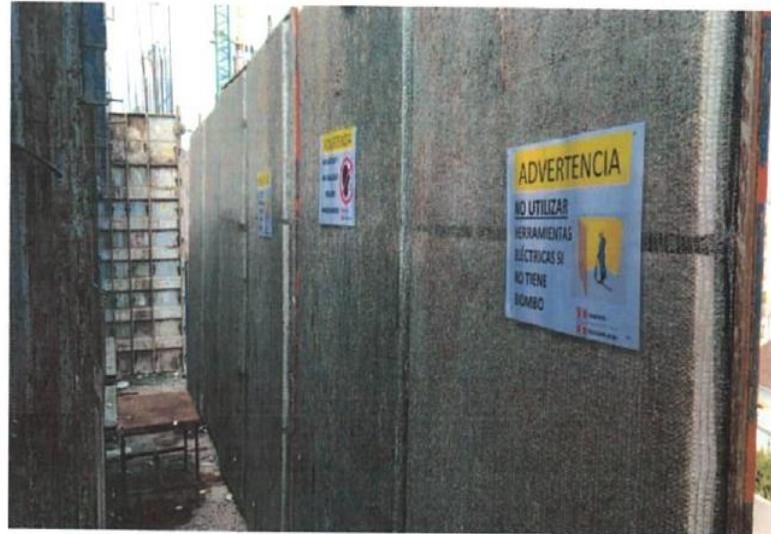
- 1) Se instalaron pantallas acústicas en el avance de obra gruesa, estas se instalaran frente a cada avance de trabajo y se moverán en conjunto con el avance que este tenga.

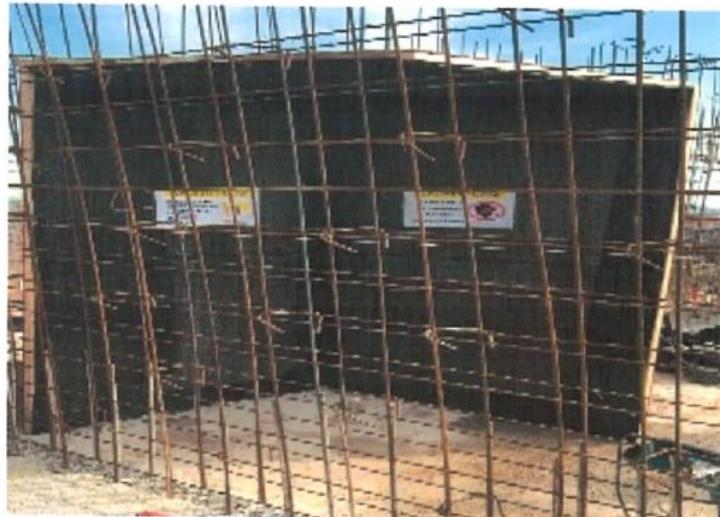
- 2) Se fabrican biombos acústicos móviles para el uso de herramientas de corte en avance de obra gruesa.

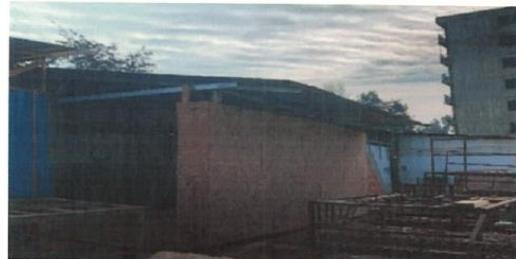
- 3) Se coloca pantalla acústica en taller de corte de soldadores.

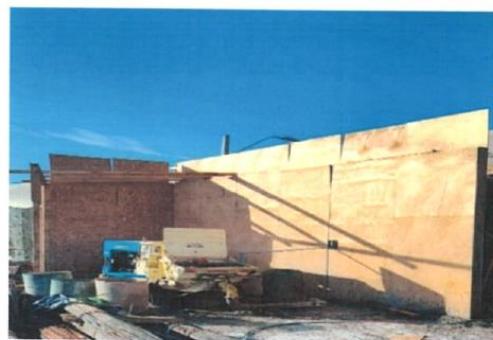
- 4) Se instaló panel acústico para uso de bomba estacionaria

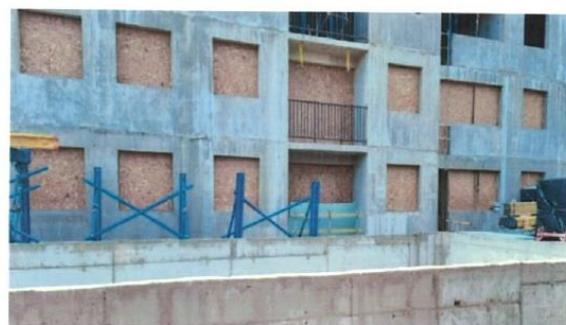
- 5) Se cierran vanos de los pisos en que se estén trabajando con herramientas de picado (cinceladores) y fijaciones (pistolas de impacto) en terminaciones.

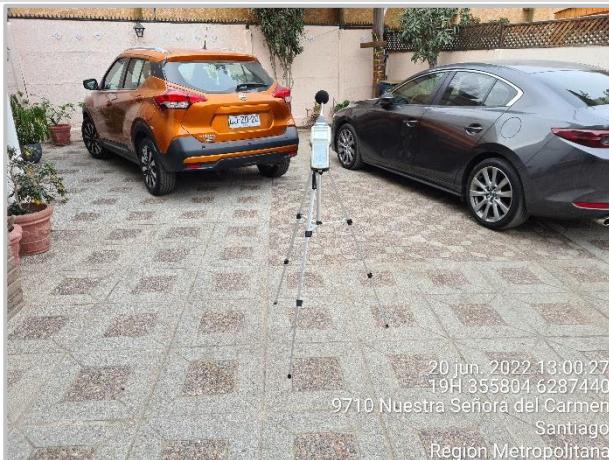
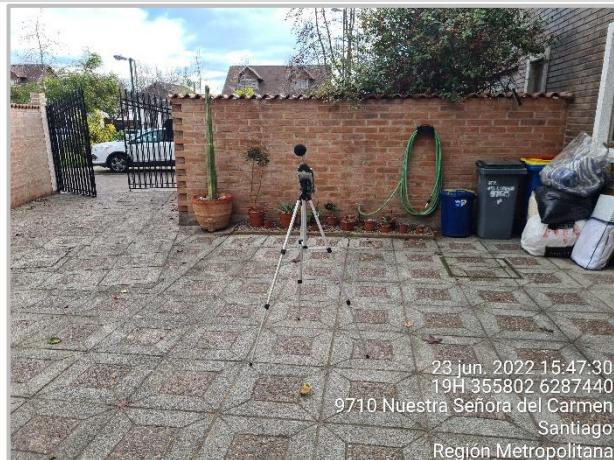
PUNTO R1

Punto	Coordenadas UTM Datum WGS 84 Huso 19H		Descripción
	Este	Norte	
R1	355.798	6.287.469	Vivienda de dos pisos ubicada en Pasaje Señora del Carmen 9706.
R2	355.812	6.287.414	Vivienda de dos pisos ubicada en Pasaje Señora del Carmen 9718. Medido en habitación de tercer piso.
R3	355.809	6.287.364	Estacionamientos edificio, Torre 3, ubicado en Santa Amalia 3544
R4	355.804	6.287.308	Caja escala edificio, Torre 8, ubicado en Santa Amalia 3544
R5	355.803	6.287.260	Caja escala edificio, Torre 6, ubicado en Santa Amalia 3544

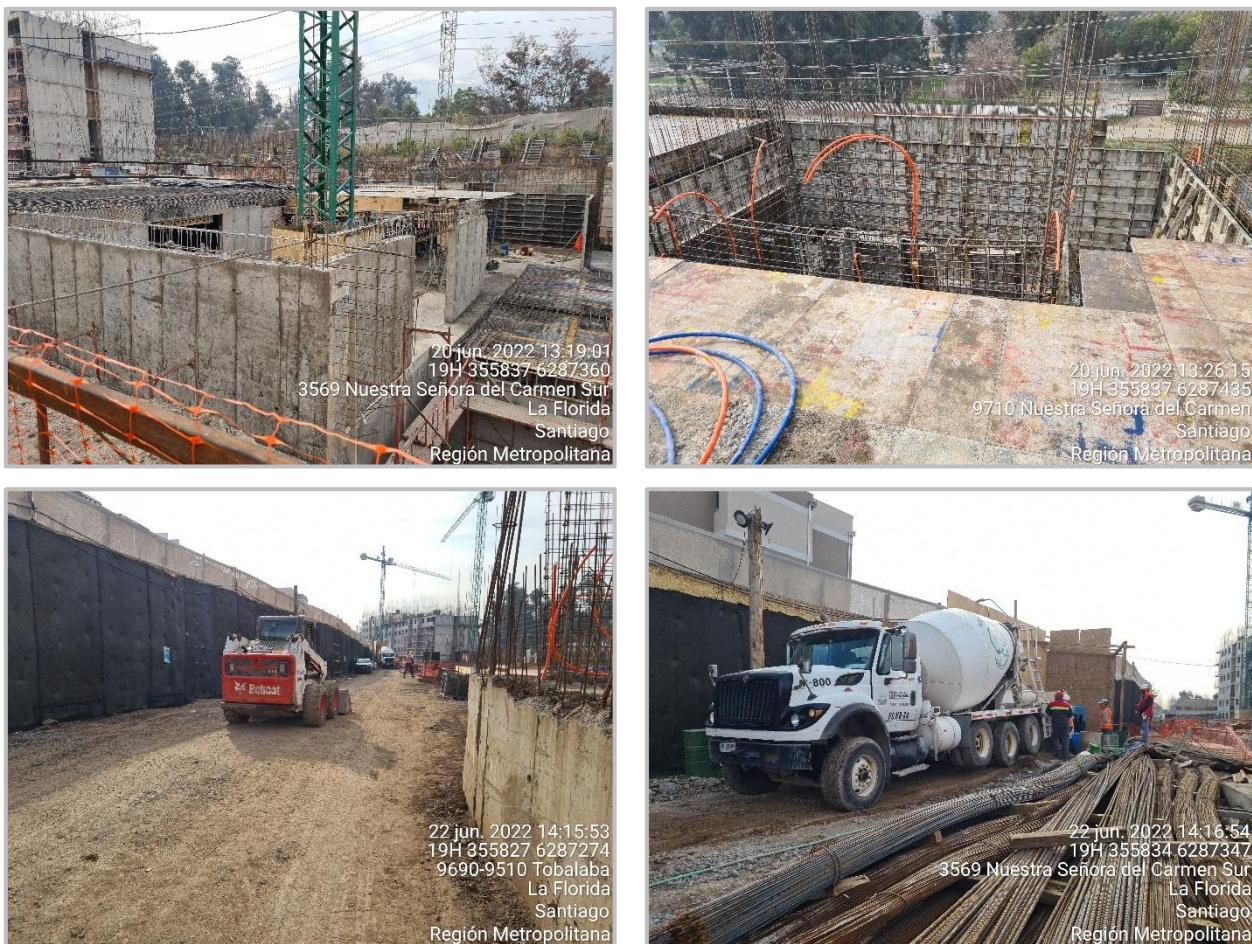
Figura 2: Principales fuentes de ruido y estado de faenas – Campaña Junio de 2022.

Durante la presente campaña las fuentes generadoras de ruido fueron las siguientes: Martillazos, desbaste de hormigón con martillo percutor, maniobras de izaje con grúa torre (motor, movimiento de carga), golpes y caída de materiales, hormigonado a estructura, cortes esporádicos, gritos, hormigonado a fundación, trabajos en fachada, silbato de rigger. A continuación, se presentan imágenes de las principales fuentes de ruido constatadas y estado de faena al momento de las mediciones.

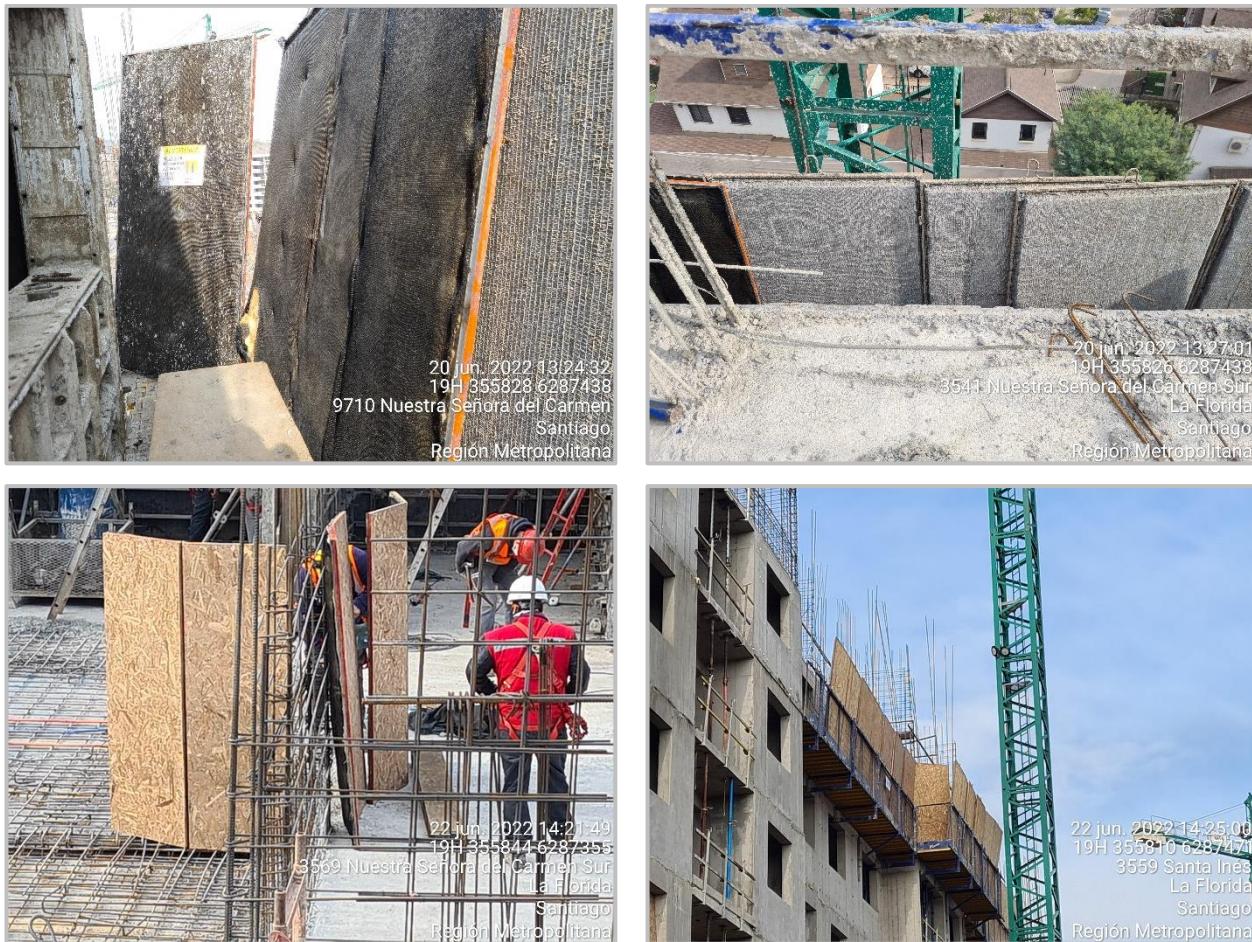
Figura 3: Paneles y biombos acústicos.

Durante los días de medición, se constata la existencia de panel acústico fabricado con doble plancha de OSB de 8 [mm] con lana mineral de 50 [mm] de espesor y cubierto con malla raschel. Para mayor detalle de las medidas de mitigación revisar Anexo 6.

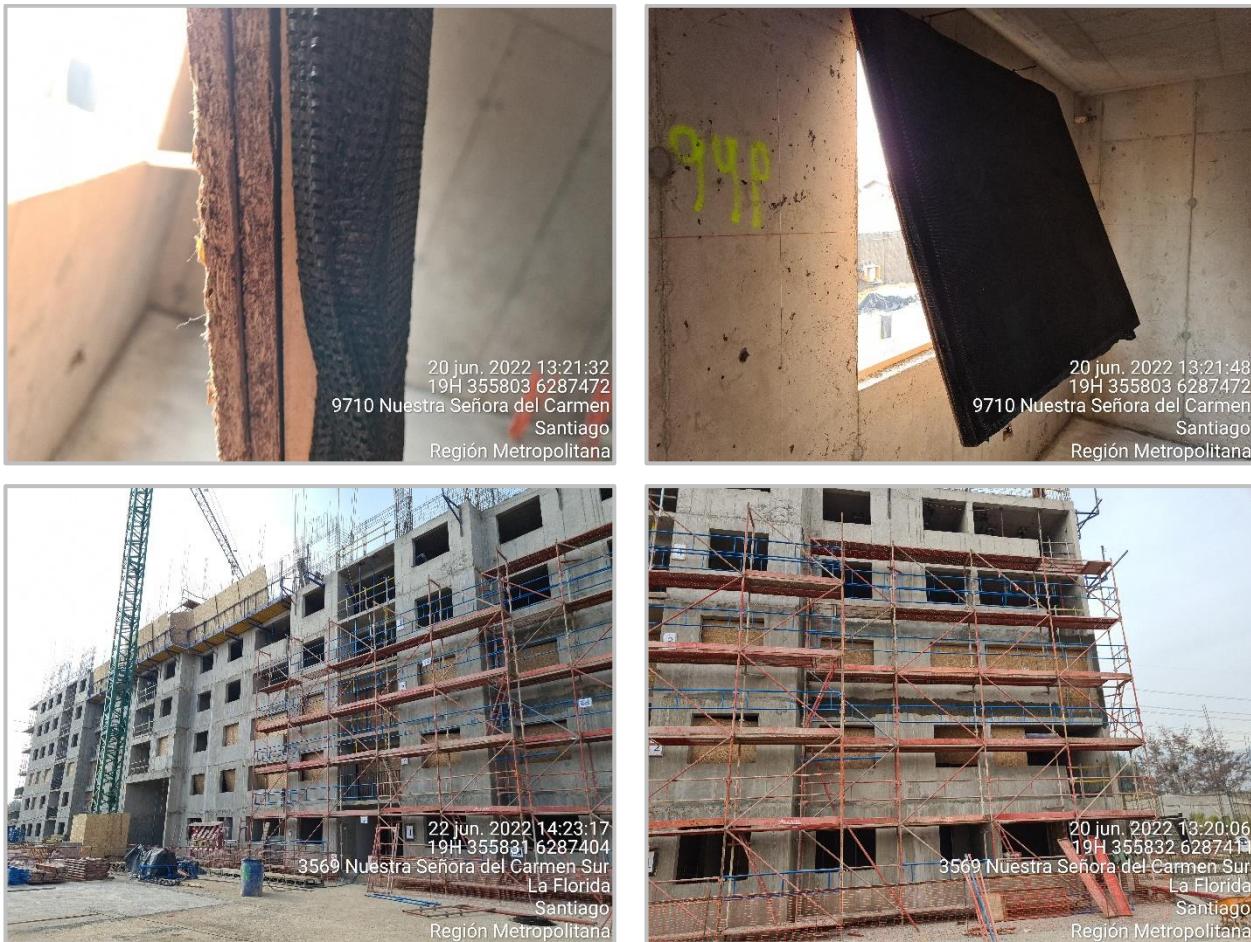
Figura 4: Cierres de vanos

Durante los días de medición, se constata la existencia de cierre de vanos en sectores donde se ejecutan trabajos de corte y otras herramientas manuales, con doble plancha de OSB de 8 [mm] con lana mineral de 50 [mm] de espesor y cubierto con malla raschel en su interior. Para mayor detalle de las medidas de mitigación revisar Anexo 6.

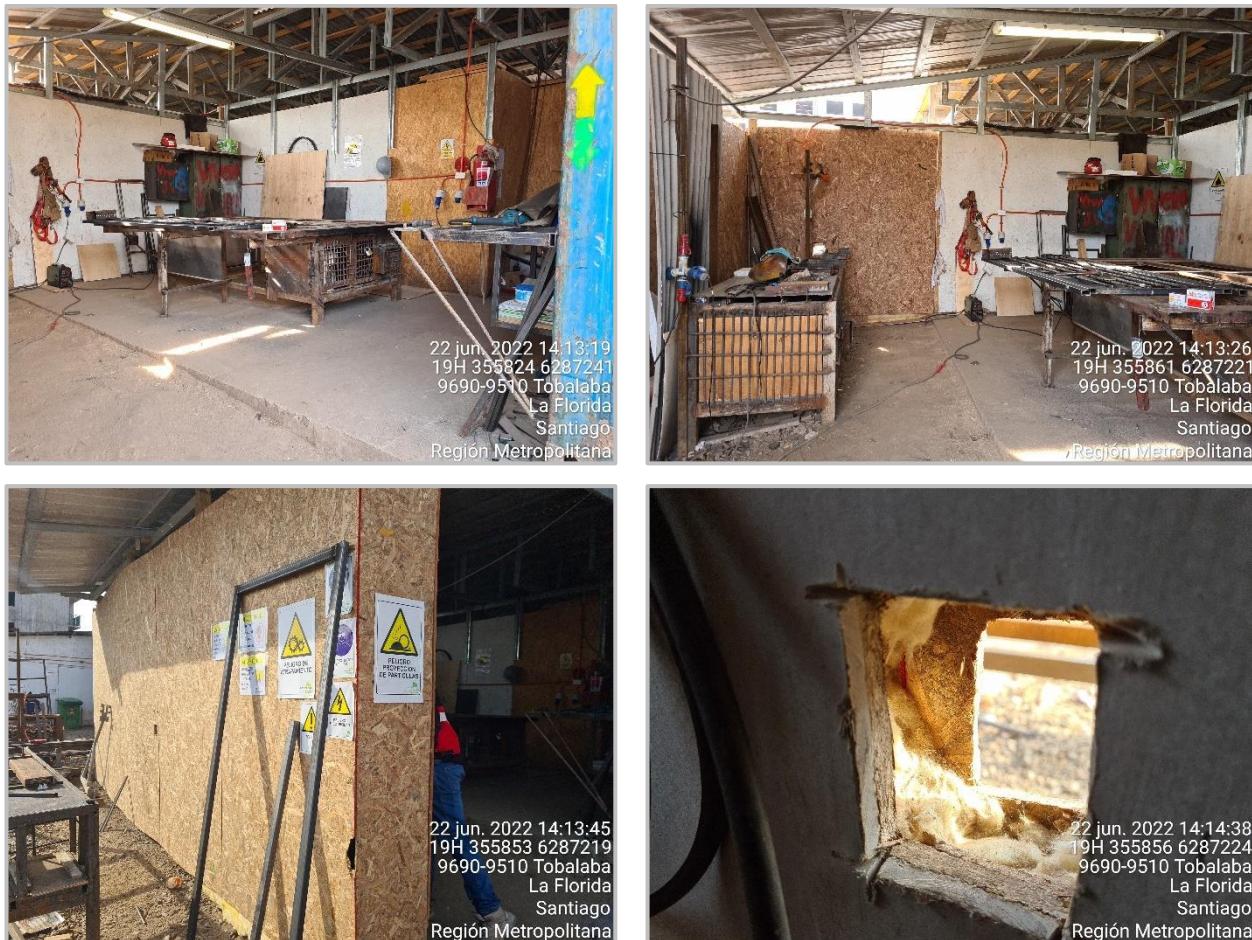
Figura 5: Taller de Corte.

Durante los días de medición se constata la existencia de un taller de corte que corresponde a una bodega dedicada a los trabajos de estructuras metálicas, construida con doble plancha de OSB de 16 [mm] y relleno de lana mineral de 50 [mm] de espesor. Para mayor detalle de las medidas de mitigación revisar Anexo 6.

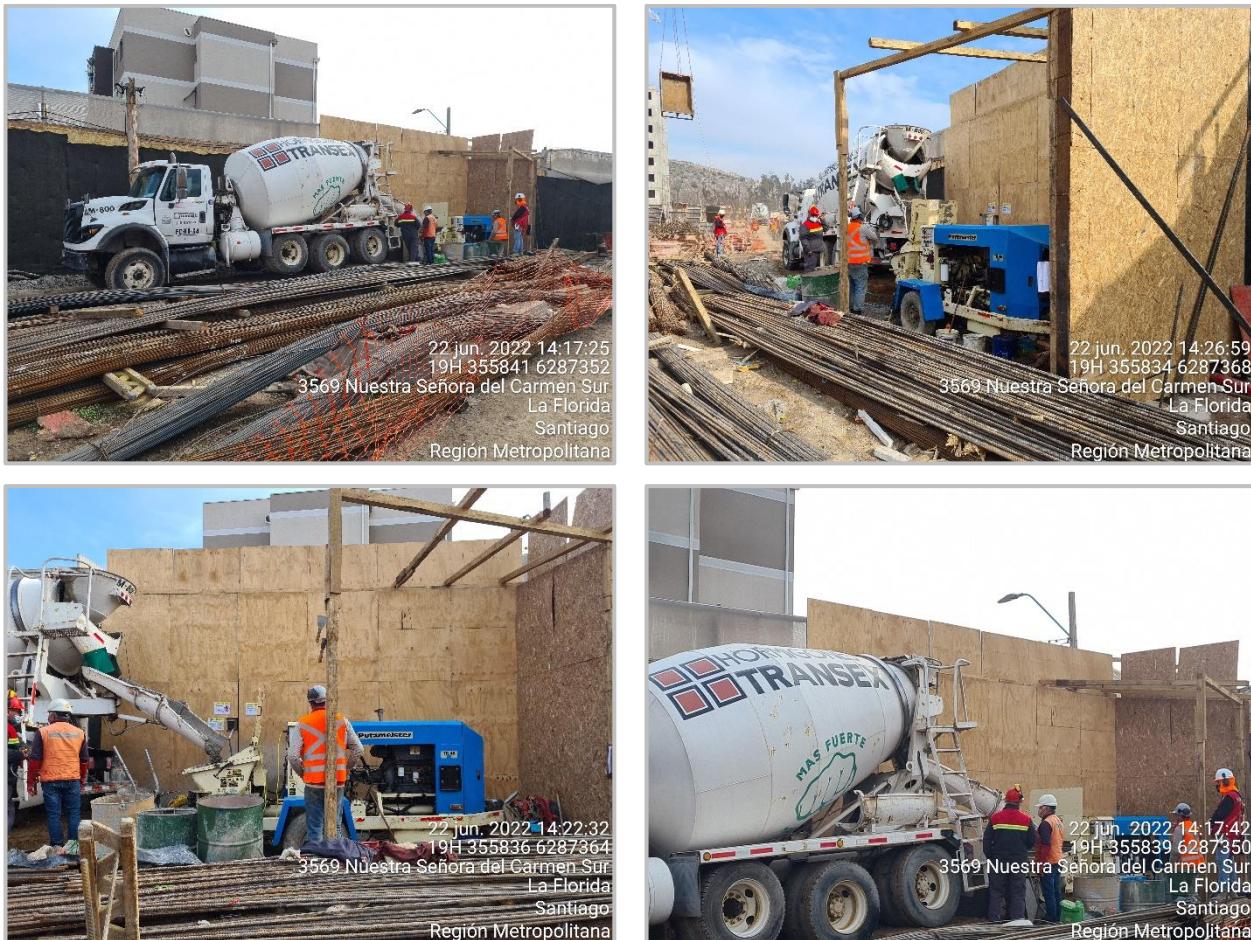
Figura 6: Semi encierro de camión mixer y bomba de hormigón.

Durante los tres días de medición, se constata la implementación de un semi encierro para los trabajos de hormigonado con bomba construido en doble placa de OSB con espesor total de 20 [mm], relleno de lana mineral de 50 [mm] de espesor. Se observa que la medida se encuentra implementada con dos caras en torno al camión mixer y bomba. Para mayor detalle de las medidas de mitigación revisar Anexo 6.

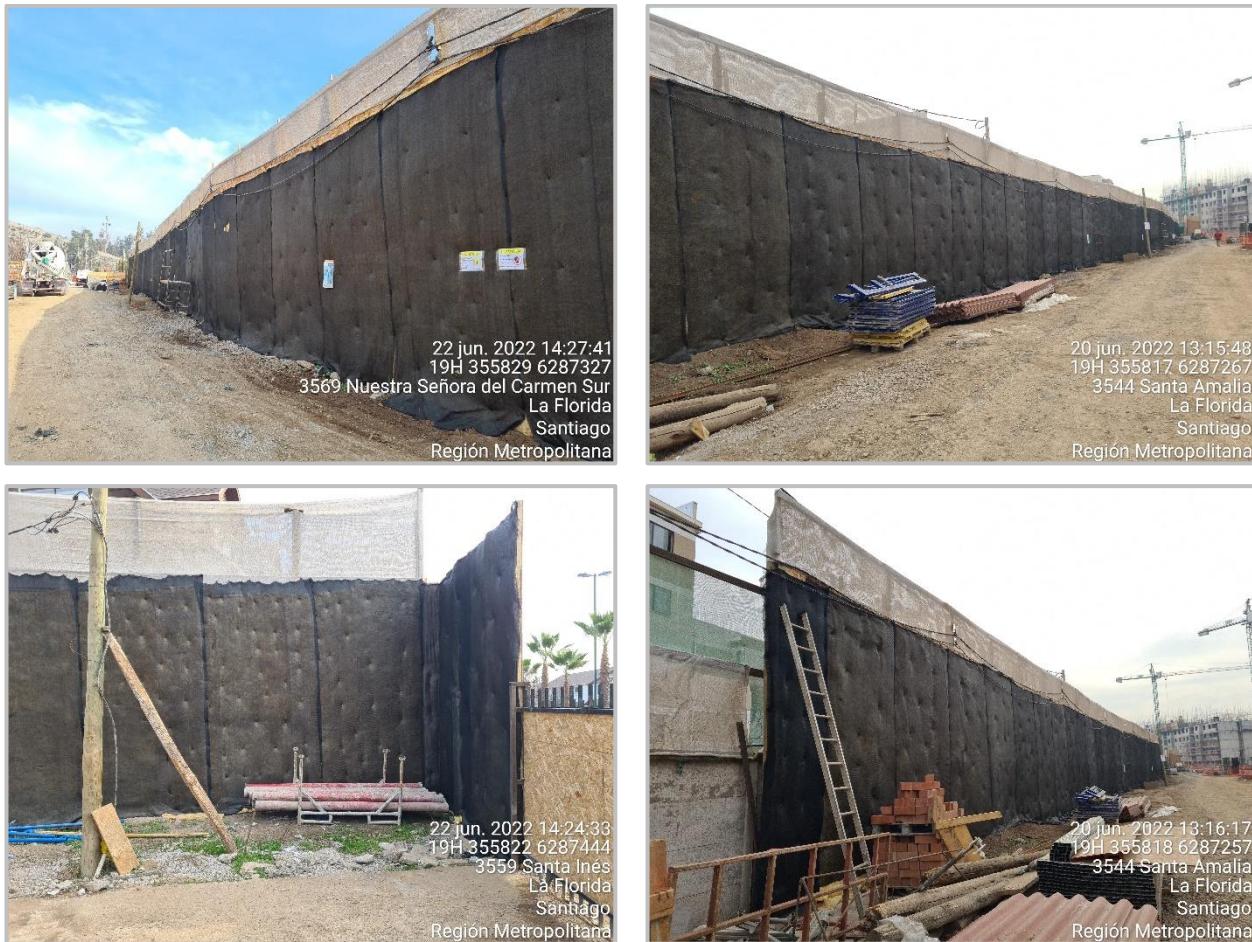
Figura 7: Cierres perimetrales.

Durante los días de medición, se constata la existencia de un cierre perimetral fabricado con plancha de OSB de 15 [mm], con lana mineral de 50 [mm] de espesor y cubierto con malla raschel en su interior, con altura de 3,5 metros aproximadamente. Para mayor detalle de las medidas de mitigación revisar Anexo 6.

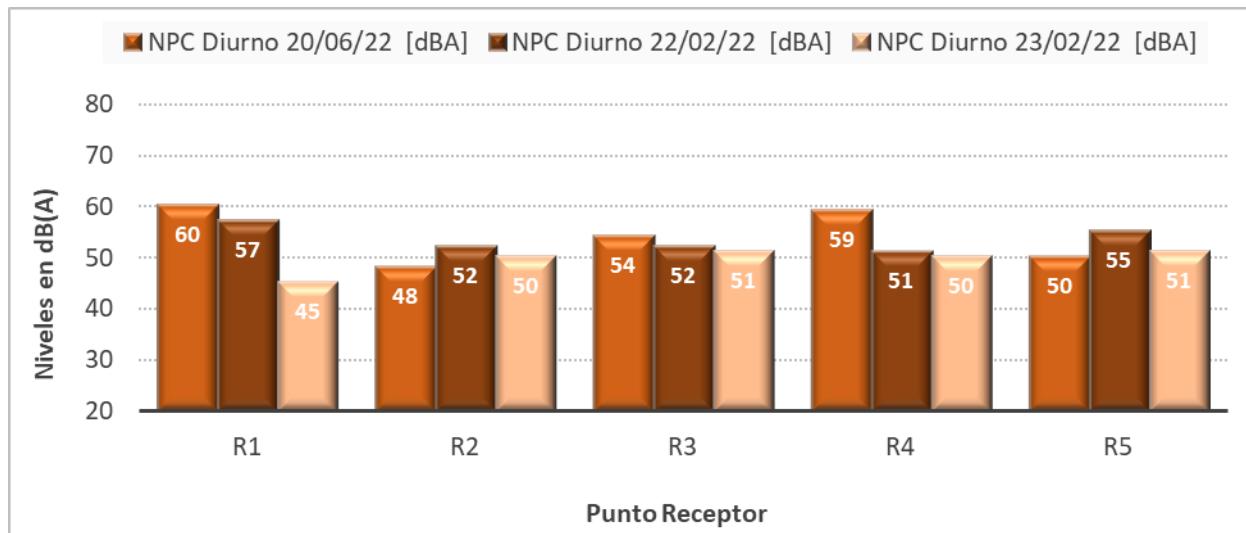
Figura 8: Nivel de Presión Sonora Corregido (NPC) en receptores – Campaña de junio de 2022.

Como se observa en la tabla precedente, los niveles de ruido para el día 1 (20/06/22) fluctúan entre 48 y 60 dB(A), entre 51 y 57 dB(A) para el día 2 (22/06/22), y finalmente entre 45 y 51 dB(A) el día 3 (23/06/22). Destacar que las fuentes de ruido asociadas al proyecto fueron perceptibles desde todos los receptores y durante los tres días de medición. A continuación, se presenta un gráfico con los niveles registrados.
