Mat.: Reporte de Cumplimiento de Medidas Provisionales

Ref.: Proceso de sanción Rol F-041-2016, SQM Salar Atacama (MP-033-2020)

REPORTE DE CUMPLIMIENTO DE MEDIDAS PROVISIONALES

VIGÉSIMO CUARTO REPORTE:
PERIODO JUNIO 2022

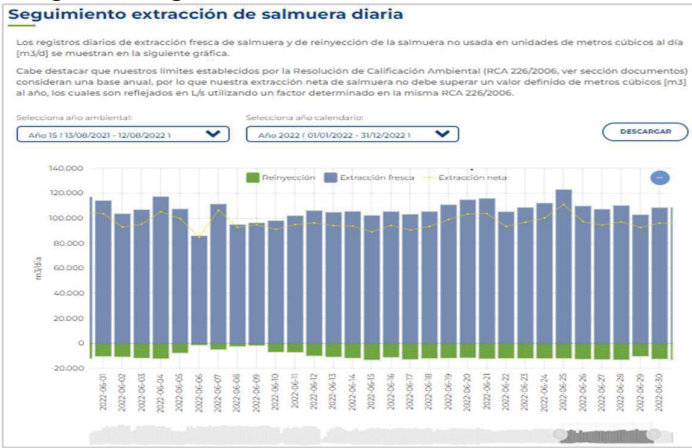
a) Continuar la operación del sistema de monitoreo en línea para la extracción de Salmuera.	
Estado de implementación	<p>a. Operatividad y continuidad del sistema</p> <p>Durante el mes de junio de 2022, el sistema de monitoreo en línea de extracción de salmuera asociado a la Faena Salar de Atacama se encuentra operativo. El sistema se encuentra disponible y de acceso público a través de página web (http://www.sqmsenlinea.com/salmuera).</p>
	<p>Figura 1: Seguimiento extracción de salmuera diaria</p>

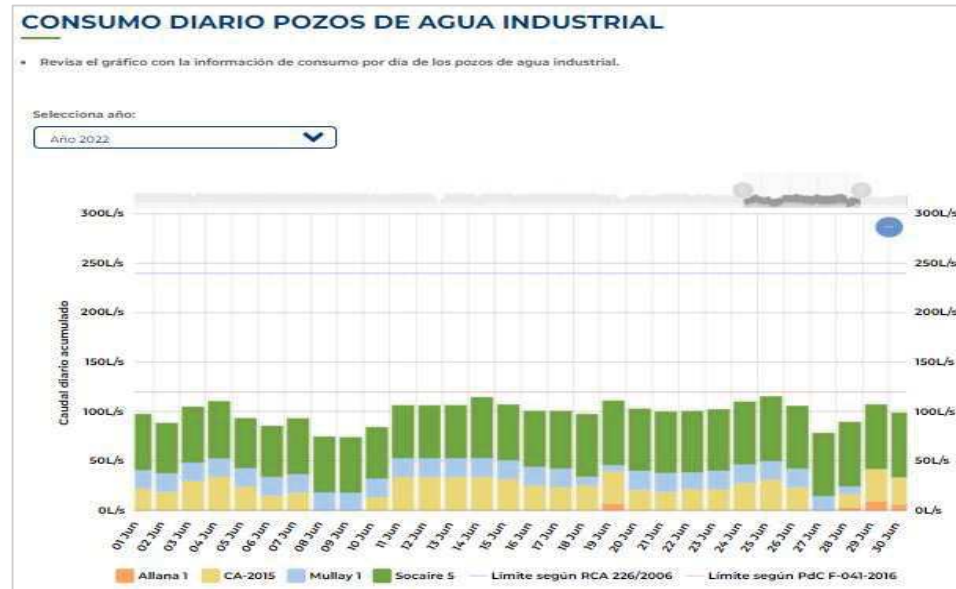
Figura 3: Monitoreo en línea – Consumo de agua Industrial

Durante el mes de junio de 2022 el sistema de monitoreo en línea de extracción de agua industrial asociada a la Faena Salar de Atacama **se encuentra operativo**. El sistema se encuentra disponible y de acceso público a través de página web (<http://www.sqmsenlinea.com/agua-industrial>).

Es necesario indicar nuevamente que el pozo Allana-1 se encuentra detenido durante el mes de junio 2022, situación que se respalda dentro de la gráfica de consumo diario pozos de agua industrial.

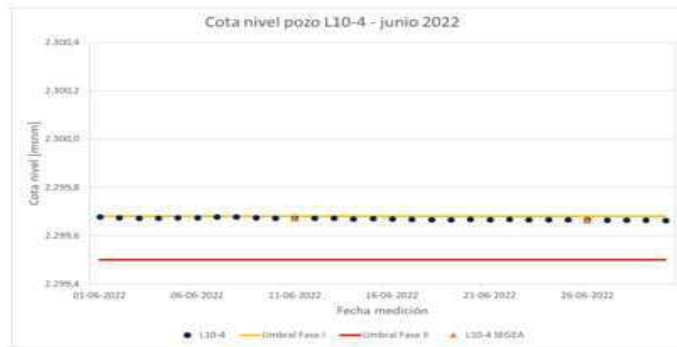
Figura 5-1: Nivel observado (m.s.n.m.) pozo L10-4 (WGS-84)⁸

Pozo L10-4:

Es posible observar en los resultados del informe adjunto en el anexo C1, que en este periodo se presentaron registros de nivel inferiores al umbral definido para la activación de fase I en el pozo L10-4. Se observa que los niveles mensuales han oscilado entre 2.299,678 y 2.299,663 msnm, alcanzando un promedio de 2.299,670 msnm.

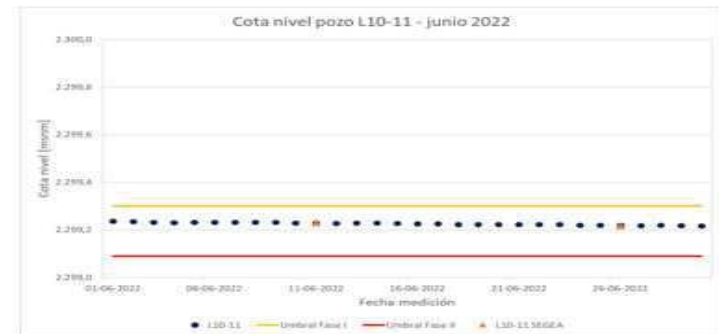
Figura 5-2: Nivel observado (m.s.n.m.) pozo L10-11 (WGS-84)⁸

Pozo L10-11:

Es posible observar en los resultados del informe adjunto en el anexo C1, que en este periodo se presentaron registros de nivel inferiores al umbral definido para la activación de fase I en el pozo L10-11. Se observa que los niveles mensuales han oscilado entre 2.299,237 y 2.299,217 msnm, alcanzando un promedio de 2.299,227 msnm.

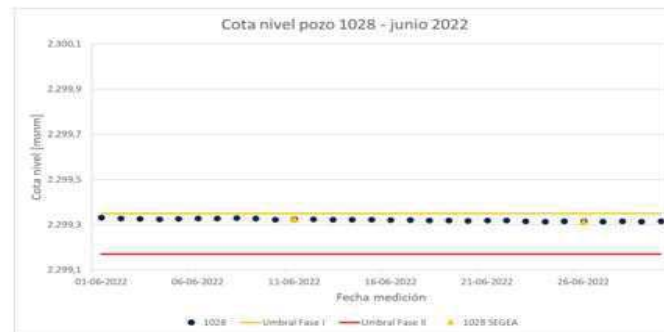
Figura 5-3: Nivel observado (m.s.n.m.) pozo 1028 (WGS-84)¹⁰

Pozo 1028:

Es posible observar en los resultados del informe adjunto en el anexo C1, que en este periodo se presentaron registros de nivel inferiores al umbral definido para la activación de fase I en el pozo 1028. Se observa que los niveles mensuales han oscilado entre 2.299,332 y 2.299,315 msnm, alcanzando un promedio de 2.299,322 msnm.

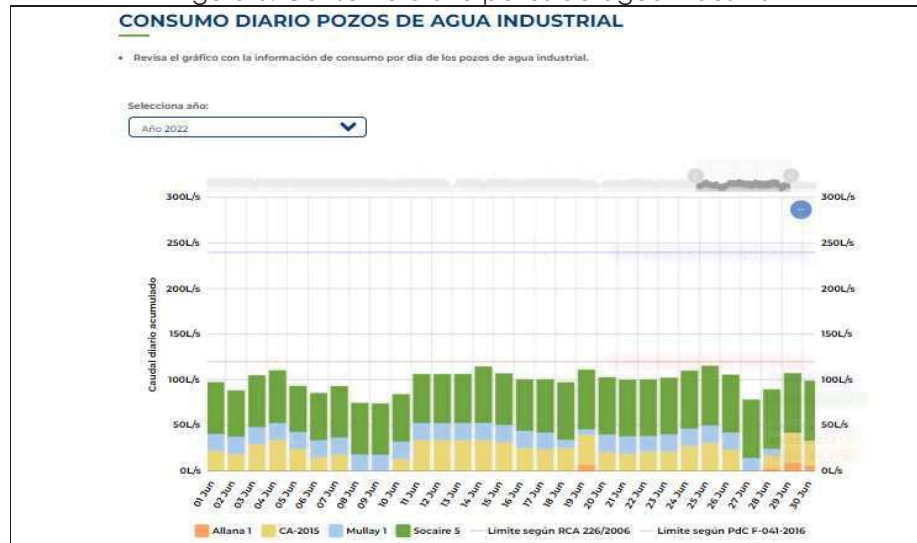
Figura 6. Consumo diario pozos de agua industrial

Durante el mes de junio de 2022 se mantuvo la reducción de extracción de agua industrial. El caudal máximo de agua a extraer es de 120 l/s. Se indica que los datos de extracción de agua son enviados mediante conexión en línea vía API a la SMA, de acuerdo con lo solicitado en la Res. Ex. N°1314/2020. El 7 de septiembre de 2020 se realizó carga al módulo Catastro API de los 5 pozos de agua industrial, correspondiente a los datos del flujómetro, coordenadas, así como el parámetro Q (l/s). Cabe recordar, tal como se indicó en el reporte del mes de abril de 2021, dentro de las acciones incluidas en la propuesta de programa de cumplimiento refundido, ingresado con fecha 30 de noviembre de 2020 en el proceso F-041-2016, se consideró el cierre y desmantelamiento de la infraestructura de bombeo del pozo Camar. Mediante carta GMPL 110/2021 (anexo d.1), se informó a la SMA que el pozo Camar 2 dejó de ser punto de monitoreo de caudal de extracción de agua subterránea.

Es necesario indicar nuevamente que el pozo Allana 1 se encuentra detenido durante el mes de junio de 2022, situación que se respalda dentro de la gráfica de consumo diario pozos de agua industrial disponible en la plataforma <https://www.sqmsenlinea.com/agua-industrial>.
