**Mat.:** Entrega de información  
solicitada.

Junto con saludar cordialmente, a través de la presente vengo a entregar información solicitada en la Resolución Exenta N° 1127 de fecha 12 de julio de 2022, respecto de las medidas provisionales pre-procedimentales ordenadas en el marco de la operación de la unidad fiscalizable "Relleno Sanitario La Laja"

### **Antecedentes Previos.**

## I Manejo y control de Biogás

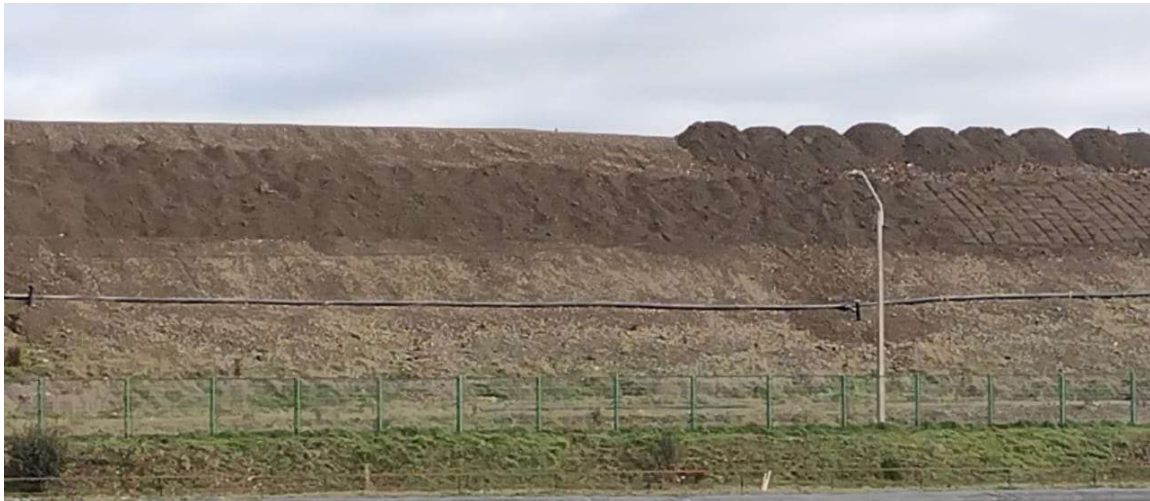
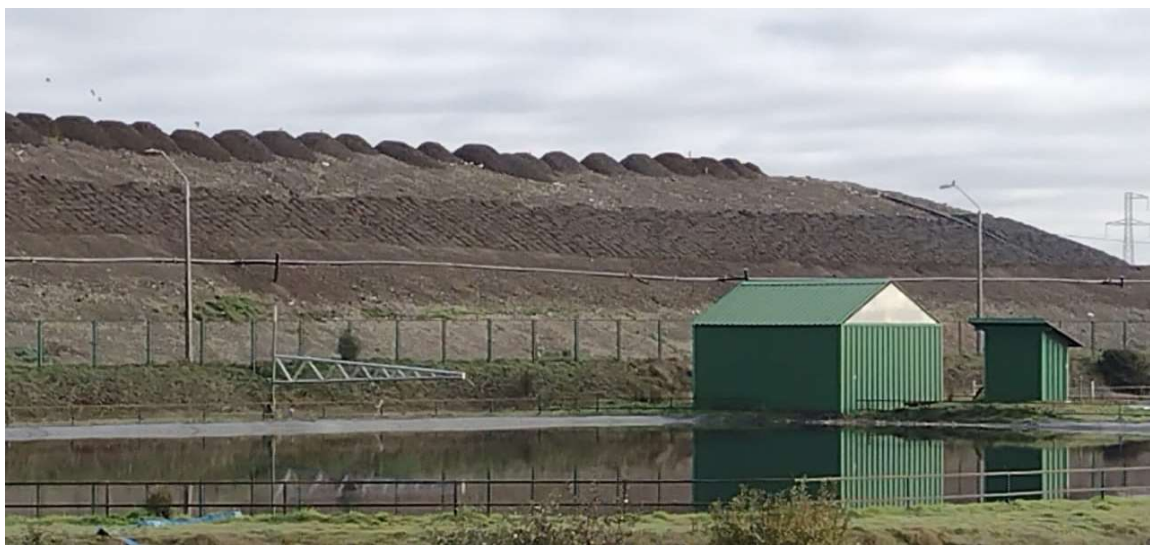
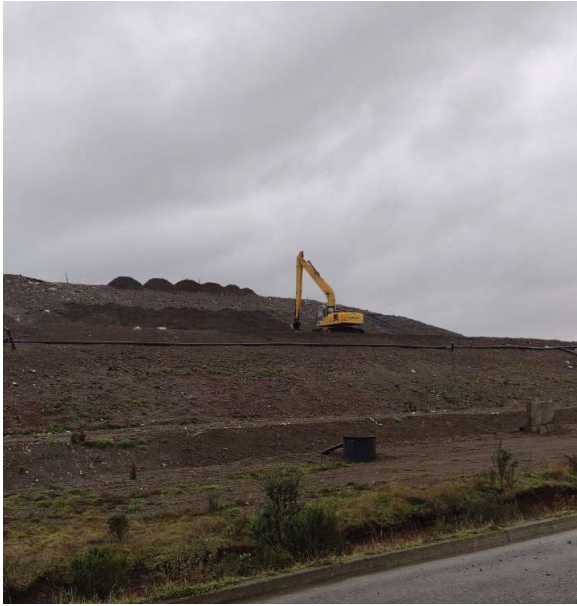
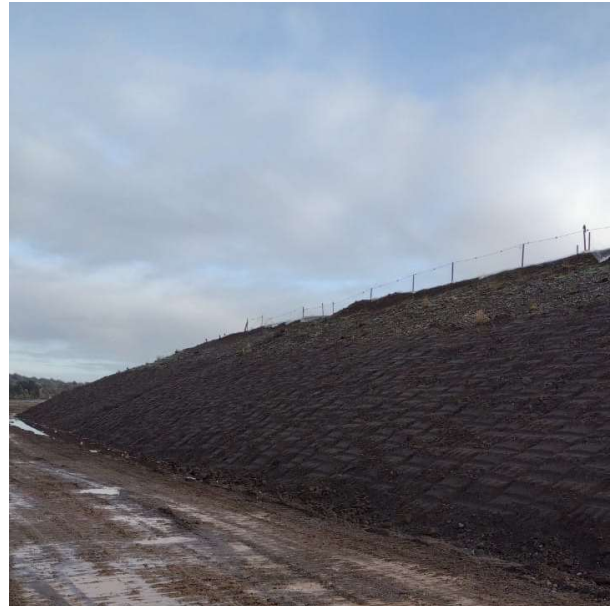
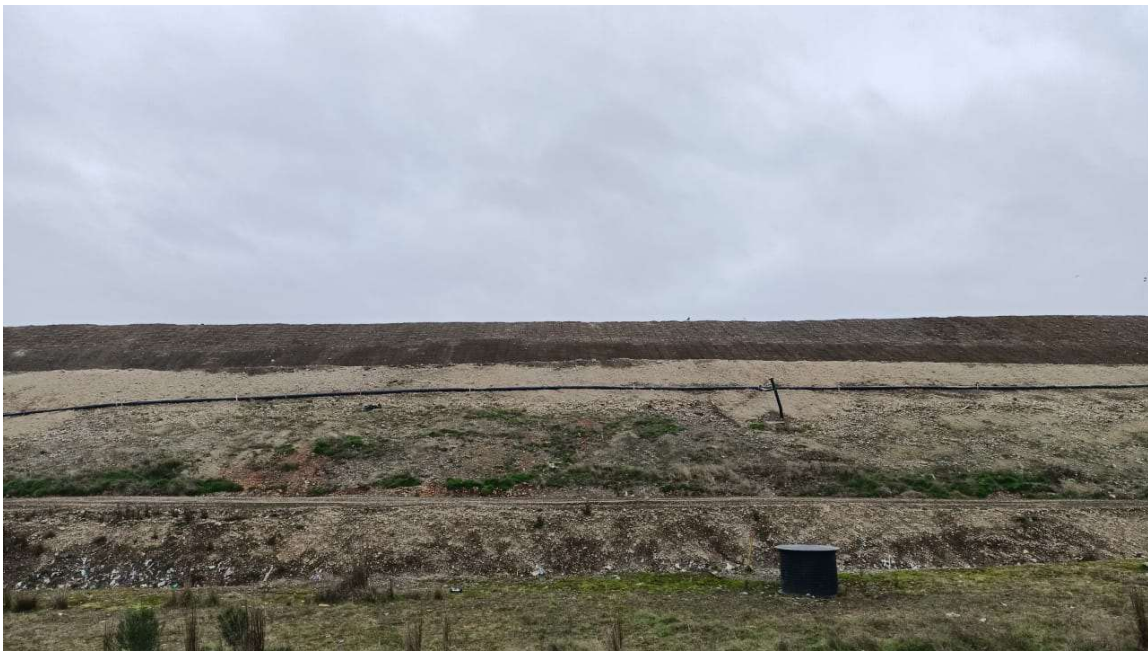
En relación con la emisiones de biogás de biogás y afloramiento de lixiviados se informa que a la fecha de la visita de la SMA para el levantamiento de la información expuesta en la Resolución Exenta N° 1127 del 12 de julio de 2022, Interaseo se encontraba realizando el recubrimiento de todo los taludes alveolo 1, lo cual se llevó a cabo entre el 25 de mayo y el 16 de junio, durante todo este tiempo se contó con una excavadora de brazo largo junto con 4 camiones tolva extras, arrendados por la empresa para este fin, por lo que a la fecha de este documento las observaciones respecto de las emisiones furtivas del biogás y lixiviado por los taludes del alveolo 1, se encuentran casi en su totalidad atendidas, teniendo situaciones puntuales que se generan por la erosión que causa el escurrimiento de agua lluvia por estos. Al día de hoy el principal punto de emisión furtiva de biogás es en los fosos perimetrales de las vías internas de operación del alveolo 1 y las antorchas laterales que no están unidas a la red de captación de biogás.

A continuación, se presenta un set de fotografías de los trabajos mencionados:

Tal como se mencionó en los antecedentes previos de este documento la cobertura intermedia realizada en el alveolo 1 a la fecha a cumplido su objetivo eliminando casi en su totalidad los afloramientos de lixiviados.

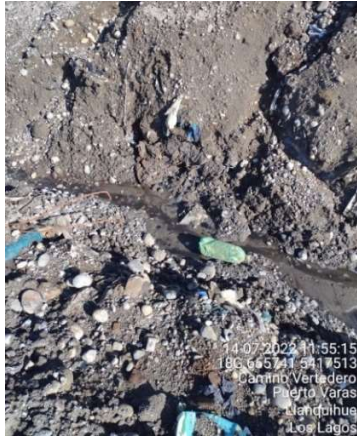
Fotografía 1

- a) Respecto del catastro de las zonas de emisión furtiva de biogás, se está realizando según lo solicitado por la autoridad, a continuación, se presenta un set de fotografías fechadas y georreferenciadas de cada punto, los cuales se encuentran en su totalidad en el foso (cuneta) de las vías de operación interna del alveolo 1, ya que los taludes del alveolo se encuentran recubiertos con material de cobertura.

Tabla 2 Set de fotografías de los puntos de emisión furtiva de biogás catastrados

Se informa que el recubrimiento de los fosos se iniciara la semana del 18 de julio, para lo cual Interaseo ya cuenta con un camión tolva extra para el apoyo en estas labores.

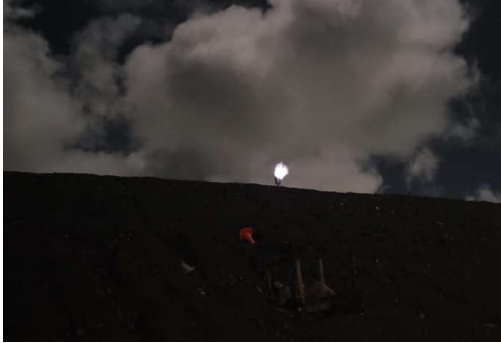
Fotografía 1

**Respuesta:** Respecto de este punto Interaseo desde la instalación de la antorcha, se ha encontrado en permanente vigilancia del funcionamiento de esta, de lo cual se tienen registros fotográficos tanto de día como en la operación nocturna, los cuales a raíz de la solicitud de la autoridad se comenzarán a fechar y georreferenciar.

*Tabla 4 Set de fotografías de vigilancia de la quema del biogás*
