- ANT.** : Resolución Exenta N°1401 de 19 de agosto de 2022, de la Superintendencia del Medio Ambiente.
- REF.** : Presenta respuesta a las acciones N°1, 2, 3 y 5 de medidas provisionales pre procedimentales decretadas a Ecobio SpA.

**Acción N°1.** Presentar una caracterización de los contaminantes presentes en los lixiviados del UAL 1 CITA, de acuerdo a la tabla de establecimiento emisor del punto 3.7 del DS 90/01. Deberán ser tomadas cuatro muestras: una en tercio superior, otra en estrato medio, la siguiente en tercio inferior y la última del sedimento basal. La gestión deberá ser llevada a cabo por una Entidad Técnica de Fiscalización Ambiental autorizada en el alcance correspondiente, en observancia a lo dispuesto en el artículo 21 del reglamento contenido en el D.S. N°38/2013 MMA. El registro público de las ETFA es de acceso público y se encuentra disponible en <https://entidadestecnicas.sma.gob.cl/>

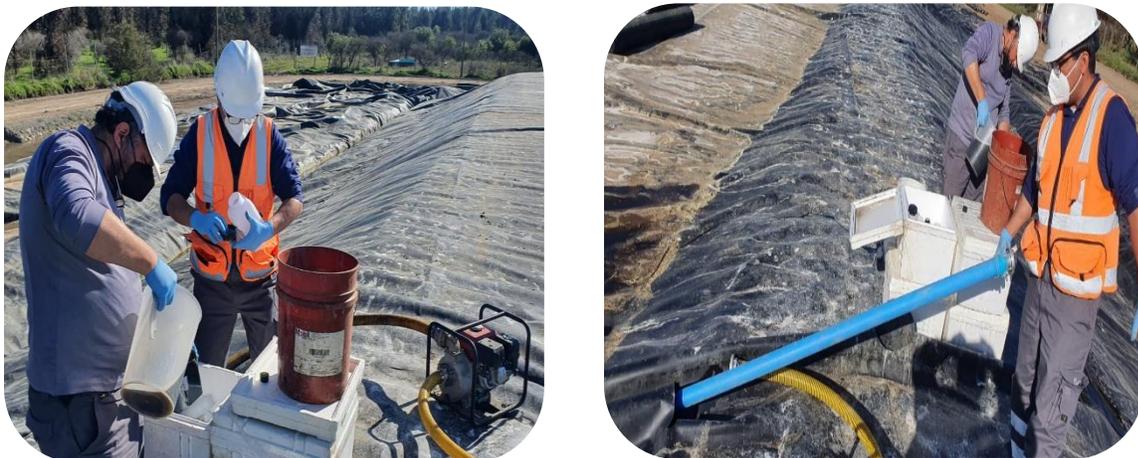
**Figura 1.** Registro fotográfico de la toma de muestra en UAL CITA

Los días 02 y 06 de septiembre 2022, se realiza toma de muestra por parte del laboratorio seleccionado a la unidad de almacenamiento de lixiviados UAL CITA (Ver Anexo IV), tal como fue solicitado en la Resolución Exenta N°1401 de 19 de agosto de 2022, se toman muestras del primer tercio superior (a 5 metros), una segunda muestra en el estrato medio (a 10 metros), la siguiente en tercio inferior (a 15 metros) y una cuarta muestra al sedimento basal.

Se evidencia lo anterior, con el siguiente registro fotográfico de la acción ejecutada.

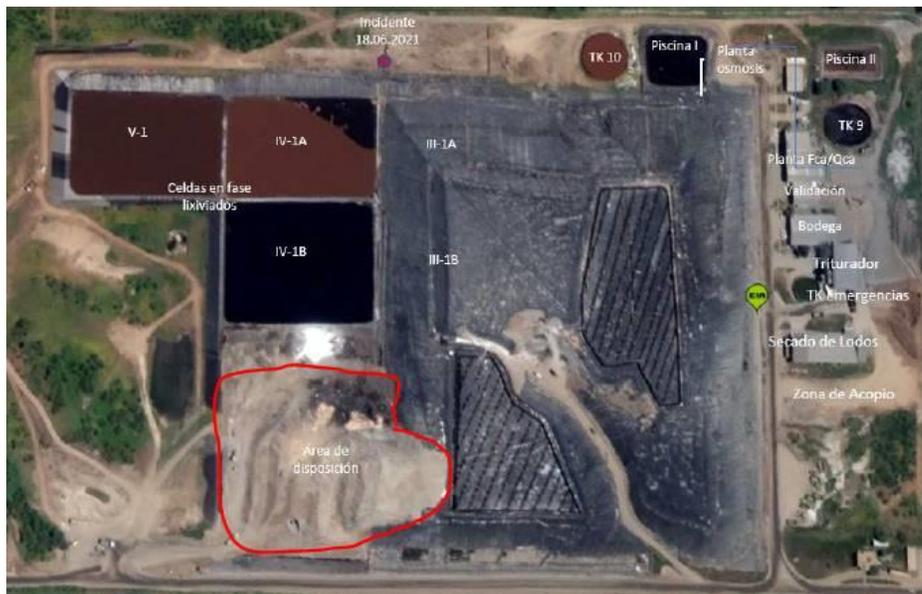
**Figura 4.** Layout compartido por la SMA en correo electrónico 29 de agosto 2022

Se informa que con fecha 29 de agosto de 2022 se consulta vía email al Jefe de Oficina Regional de Ñuble Don Cristian Lineros Luengo, aclaración del sector del cual se solicita cobertura superficial, ya que la celda "VI-1B" del relleno CITA corresponde a una etapa futura del crecimiento programado. La SMA responde vía correo electrónico indicando a través de un layout (Ver figura 4), que se refieren al área de disposición de las celdas IV-2A y IV-2B (Ver Anexo IX).

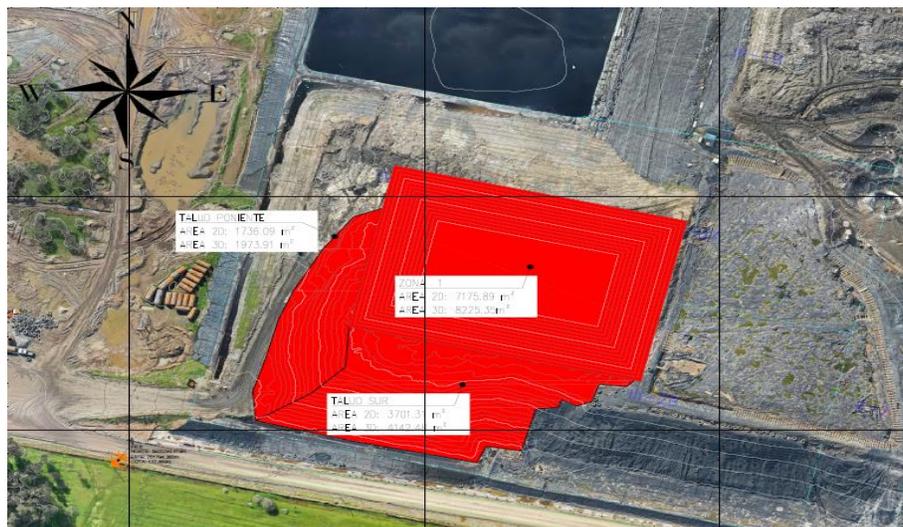
**Figura 5.** Superficie para la instalación de cobertura

Por tanto, de acuerdo al plan de explotación de Ecobio, se estima finalizar la disposición de residuos en el sector sur-oeste en diciembre 2022, para posteriormente ejecutar las obras de perfilamiento de taludes, el cual busca disminuir la pendiente de los taludes para asegurar el cumplimiento de los factores de seguridad, mejorar el manejo de aguas lluvias y evitar punzonamientos de la lámina de cobertura. Por tanto, la cobertura del sector se realizará durante los meses de enero y febrero 2023. Se adjunta Anexo X Carta Gantt de compra de suministros e instalación de cobertura de las celdas IV-2A y IV-2B, donde se indican todas las actividades relacionadas con el proceso de cobertura. Dicha cobertura comprende una superficie de 14.341,8 m<sup>2</sup>, garantizando la completa impermeabilización del sector, tal como se puede observar en la figura 5.
