INFORME TÉCNICO DE MONITOREO AMBIENTAL E INSPECCIÓN DE MEDIDAS DE MITIGACIÓN

MEDICIONES DE RUIDO E INSPECCIÓN A: "MODERNIZACIÓN PUERTO COQUIMBO" EN LA ETAPA DE OPERACIÓN

Mediciones realizadas según R.E N°1257/2022

SEPTIEMBRE 2022

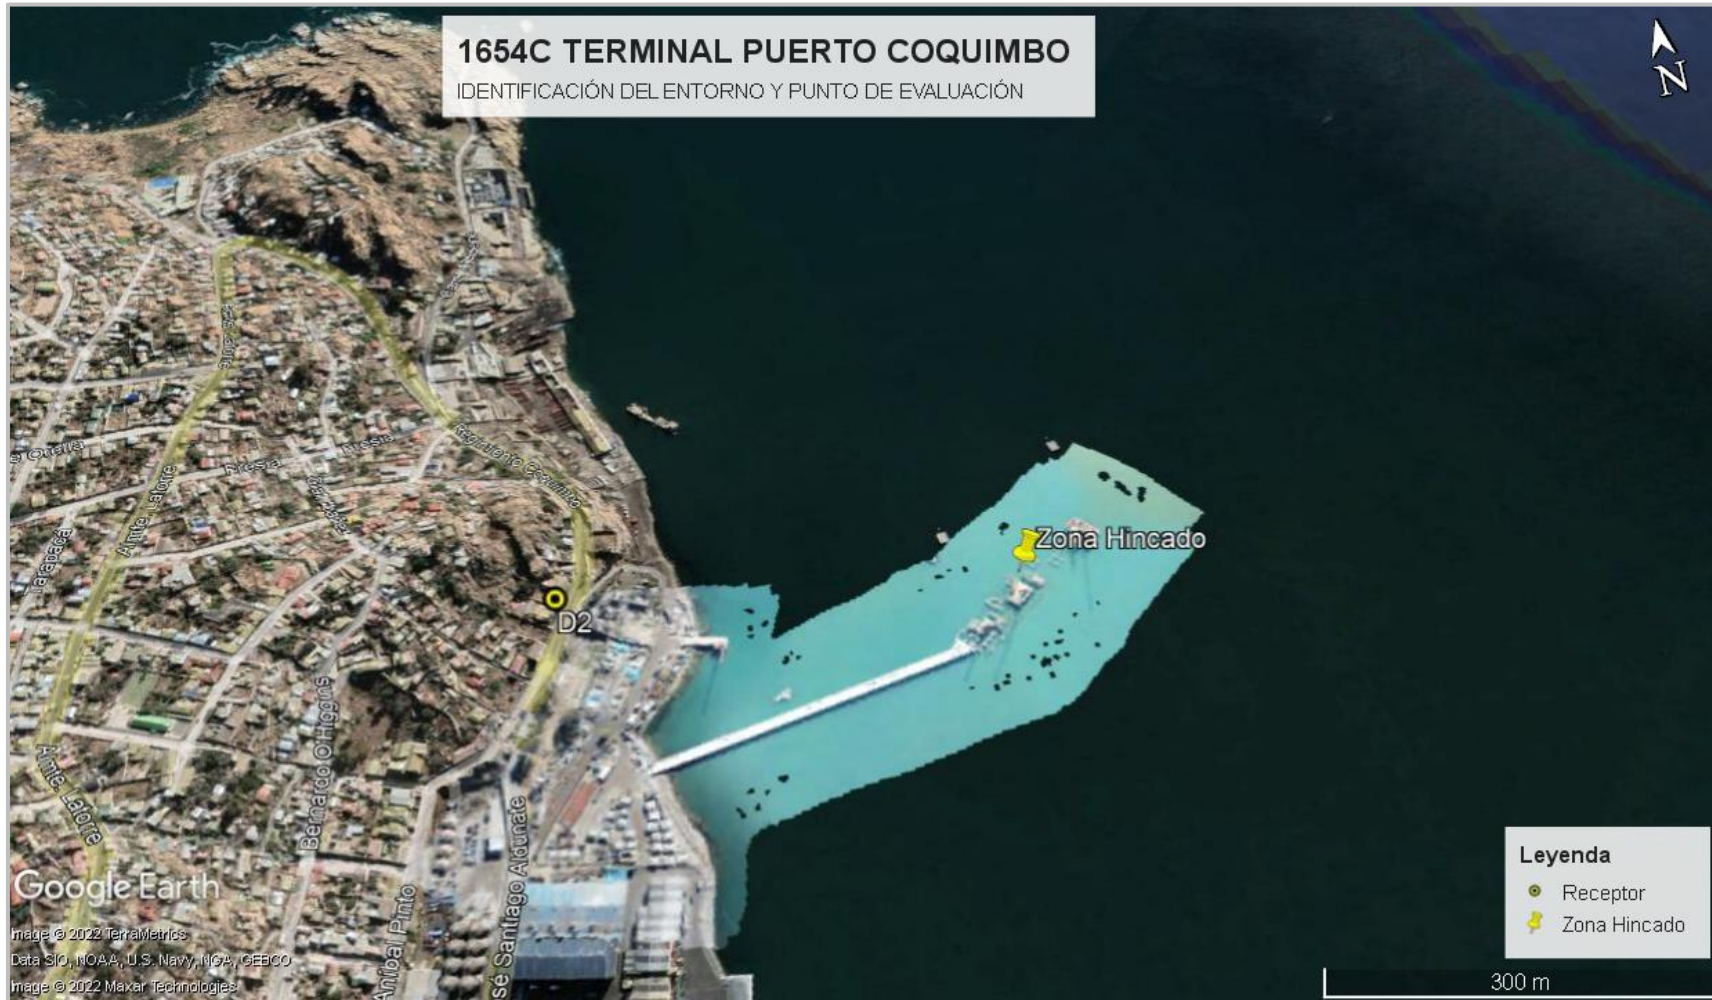
Figura 1: Identificación del entorno y puntos de evaluación.

El punto de evaluación corresponde al receptor D2 que representa un sector cercano y posiblemente afectado por las emisiones del proyecto. A continuación, se presenta una descripción del punto evaluado, incluyendo coordenadas UTM (Datum WGS84, HUSO 19 J) y posteriormente fotografías.

| Punto | Coordenadas UTM Datum WGS 84 Huso 19J | | Descripción |
|---|---|---|--|
| D2 | 274.565 | 6.685.232 | Vivienda de 2 pisos de altura, ubicada en Avenida Costanera s/n, al suroeste del Proyecto. |

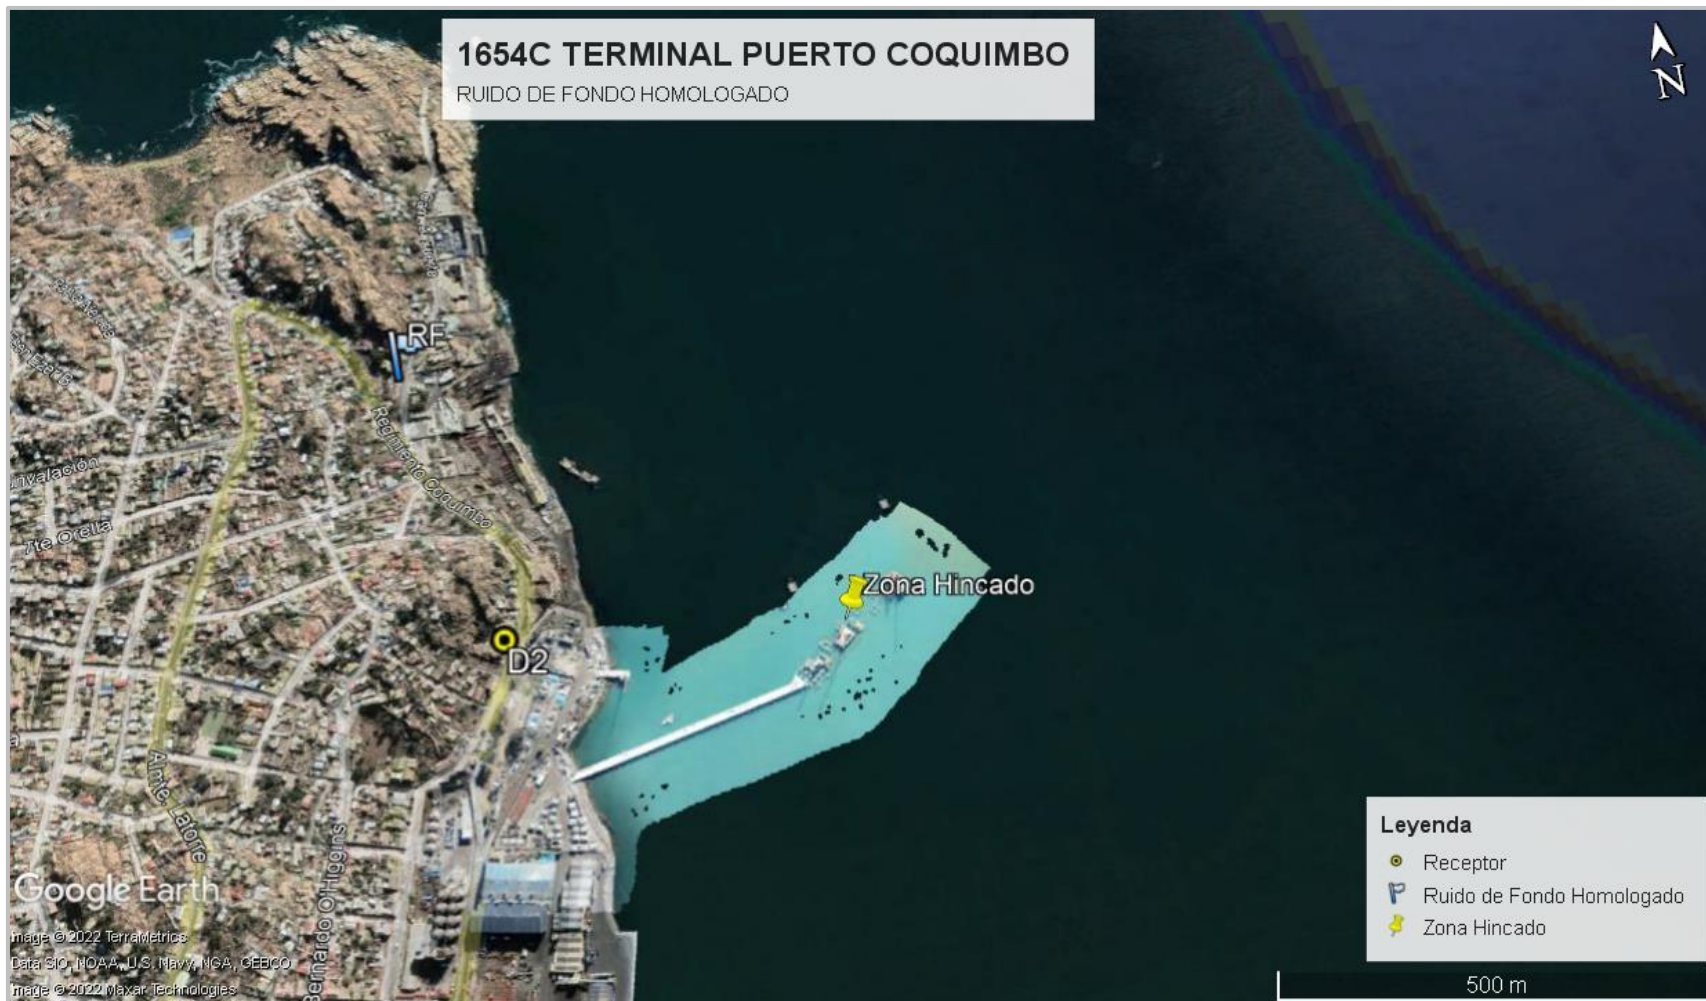
Figura 2: Homologación de ruido de fondo en período nocturno para receptor D2.

| Punto | Punto homologación | Coordenadas UTM Datum WGS 84 Huso 19J | | Característica ambiente sonoro |
|---|---|---|---|---|
| RF | D2 | 274.459 | 6.685.651 | Tránsito vehicular. |

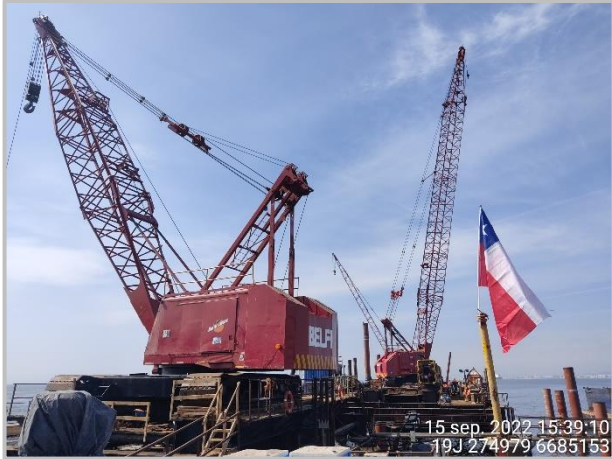
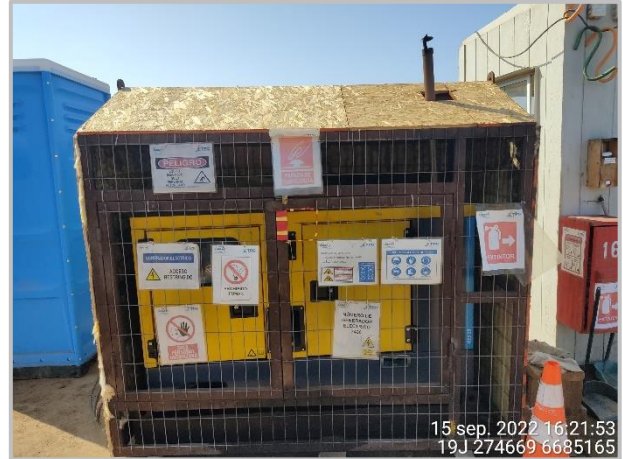
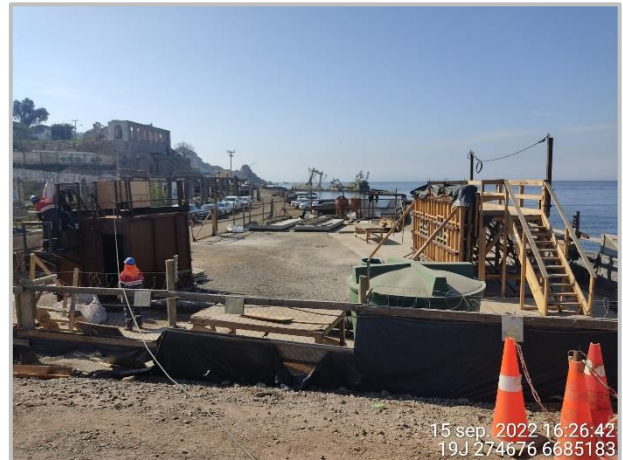
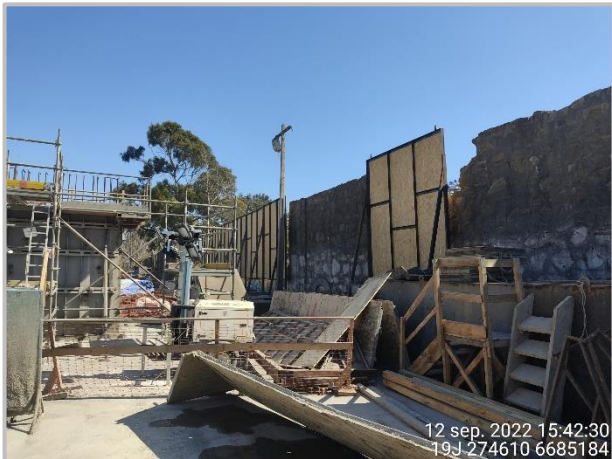
Figura 3: Estado de Faenas y principales Fuentes de Ruido identificadas al momento de las mediciones.

Durante la presente campaña de medición, las actividades generadoras de ruido identificadas fueron: trabajos de hincado de pilote vertical número 82, golpes, cortes, motores de maquinaria pesada y alarmas de retroceso, entre otras. Se recalca que las actividades de hincado de pilotes se registran el día 15-09, mientras que en las jornadas del 13 y 14-09, se registran sólo actividades de construcción habituales en horarios diurno y nocturno respectivamente. A continuación, se presentan imágenes de las principales fuentes de ruido identificadas en el proyecto.

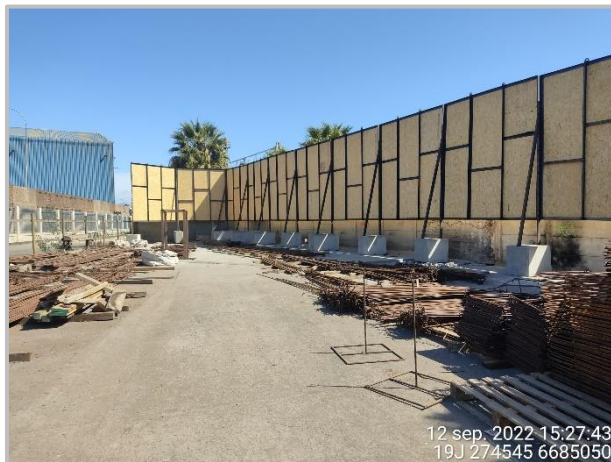
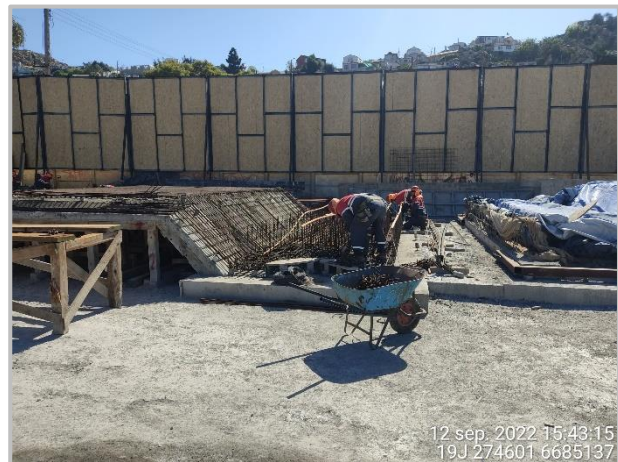
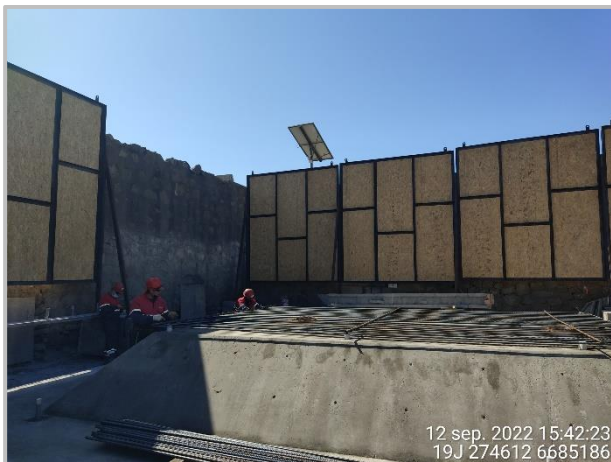
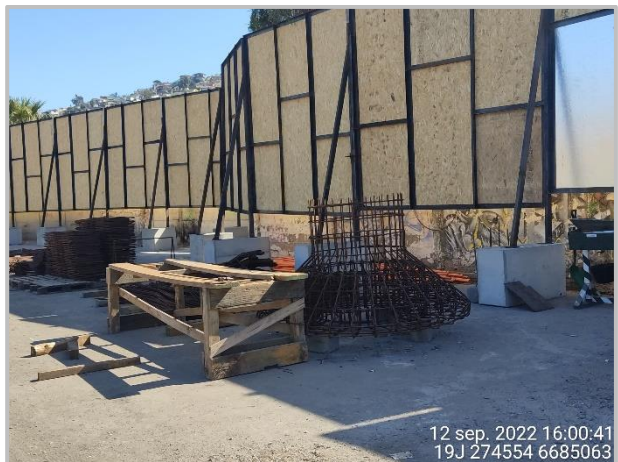
Figura 4: Barrera perimetral en Patio de Fabricación de Pilotes

Se constata la instalación de una barrera perimetral en el deslinde poniente del Patio de Fabricación de Pilotes, cuya altura total es de 5.5 [m], considerando las fundaciones de hormigón sobre las que se asienta. Su materialidad consiste en placas de madera aglomerada tipo OSB de 15 [mm] de espesor y estructura con perfiles de acero.

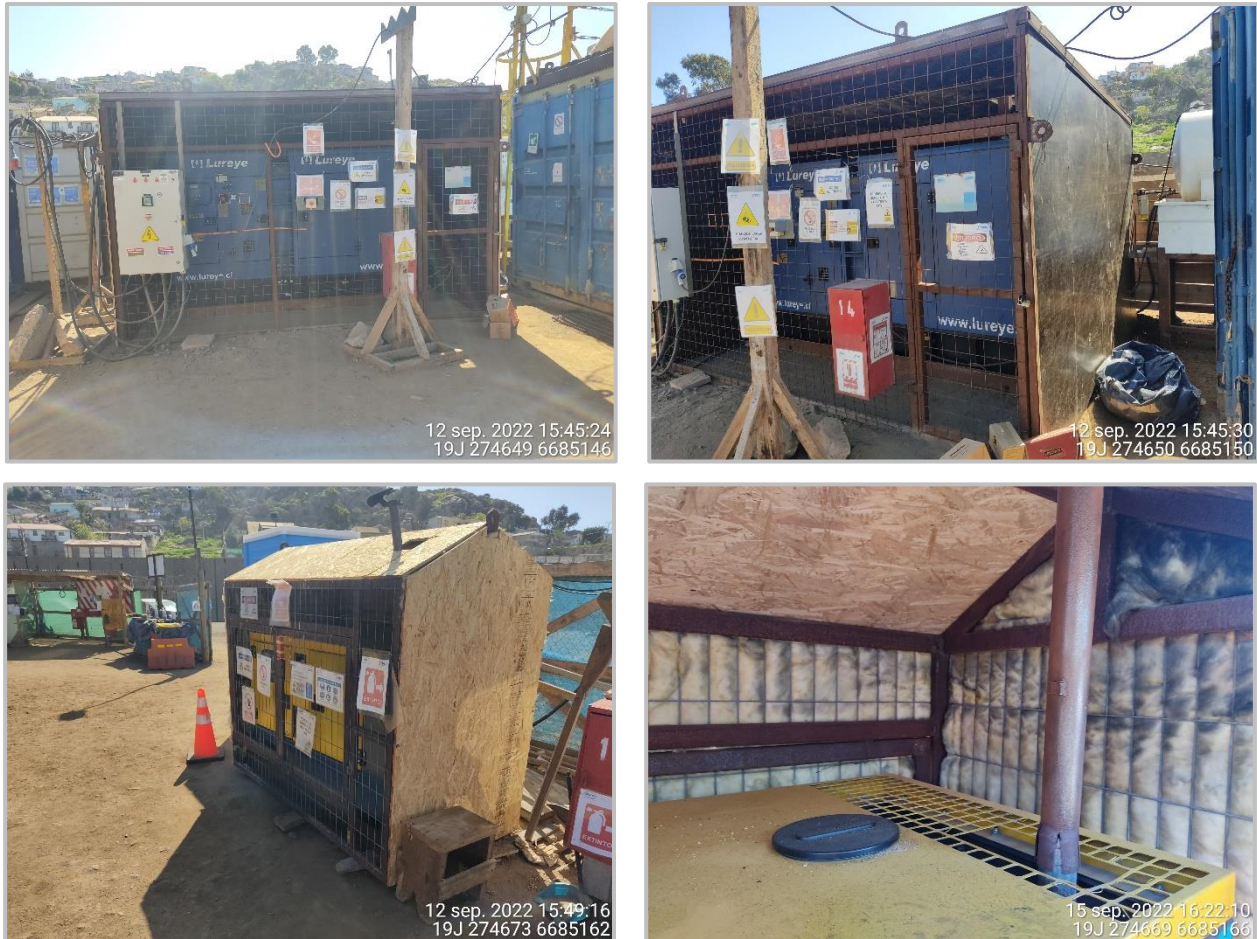
Figura 5: Encierros Acústicos en Grupos Electrónicos en Patio de Fabricación de pilotes y Taller de Misceláneos.

Se constata la implementación de encierros acústicos para dos (2) grupos electrónicos en Patio de fabricación de pilotes y Taller de Misceláneos. Su materialidad consiste en placas de madera aglomerada tipo OSB de 15 [mm] de espesor, lana de vidrio de 50 [mm] en su interior y estructura con perfiles de acero, considerando perforación para ducto de descarga de gases. Uno de los grupos electrónicos presenta un encierro con doble plancha de madera en su estructura (*grupo #6679, azul en imágenes*)

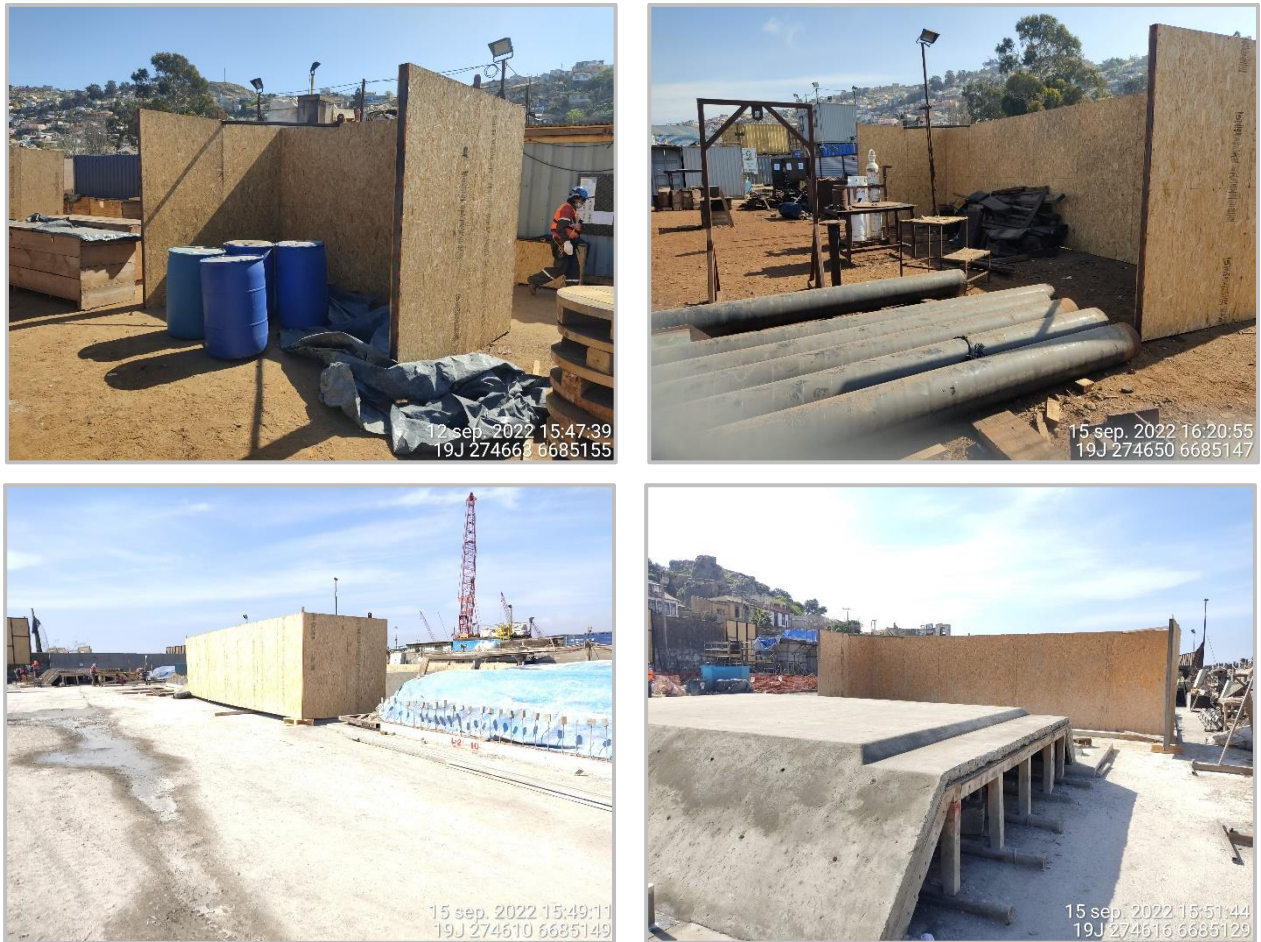
Figura 6: Biombos Acústicos en Patio de Fabricación de Pilotes y Taller de Misceláneos.

Se constata la implementación de biombos acústicos en Patio de fabricación de pilotes (2 biombos-tipo 2) y Taller de misceláneos (2 biombos-tipo 1), cuya altura es de 2,4 [m]. Su materialidad consiste en placas de madera aglomerada tipo OSB de 10 [mm] de espesor en sus caras interior y exterior, con un relleno de lana de vidrio de 50 [mm] entre placas y estructura con perfiles de acero. Durante la visita realizada no se observan trabajos en los sectores donde se emplazan estas medidas.

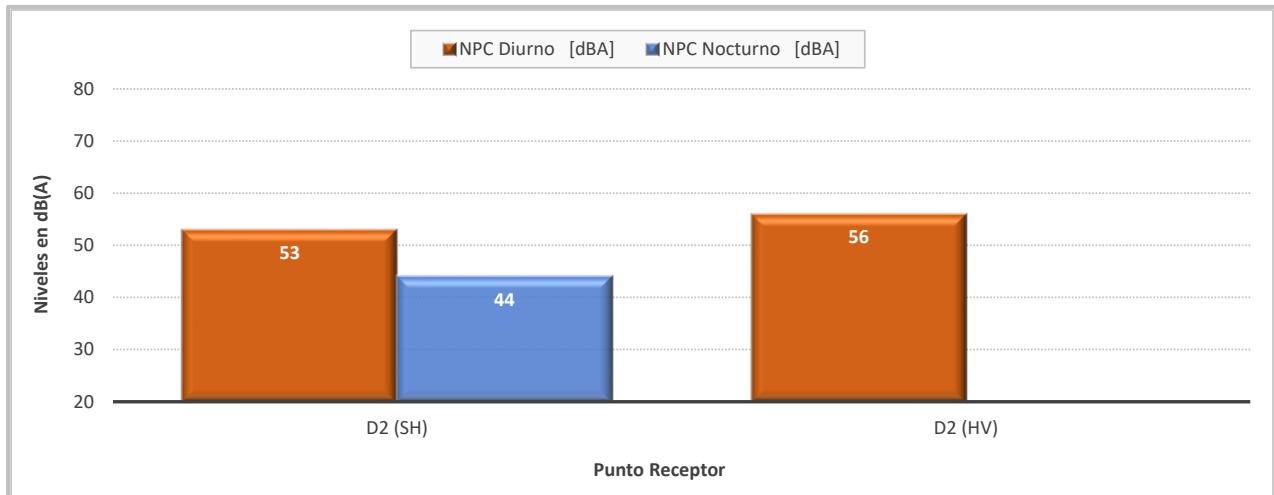
Figura 8: Niveles de Presión Sonora Corregido (NPC) en receptores, campaña 13, 14 y 15 de septiembre de 2022.

Como se observa en la tabla precedente, el nivel de ruido en periodo diurno corresponde a 53 dB(A) y a 44 dB(A) en horario nocturno, dichos niveles corresponden a los registros obtenidos con trabajos normales de construcción.

Como se observa en la tabla precedente, el nivel de ruido en periodo diurno corresponde a 56 dB(A), dichos niveles corresponden a los registros obtenidos de trabajos de hincado de pilote vertical número 82 y actividades de construcción. A continuación, se presenta gráfico con los niveles registrados en período diurno y nocturno.
