Mat.: Acompaña reporte semanal N°5 que da seguimiento a exigencias decretadas en Resolución Exenta N°1530 a Minera Los Pelambres.

**ORDENA MEDIDAS PROVISIONALES PRE-
PROCEDIMENTALES QUE INDICA A MINERA LOS
PELAMBRES EN EL MARCO DE LA EJECUCIÓN DEL
PROYECTO “INFRAESTRUCTURA COMPLEMENTARIA”
(INCO)**

RESOLUCIÓN EXENTA N° 1530

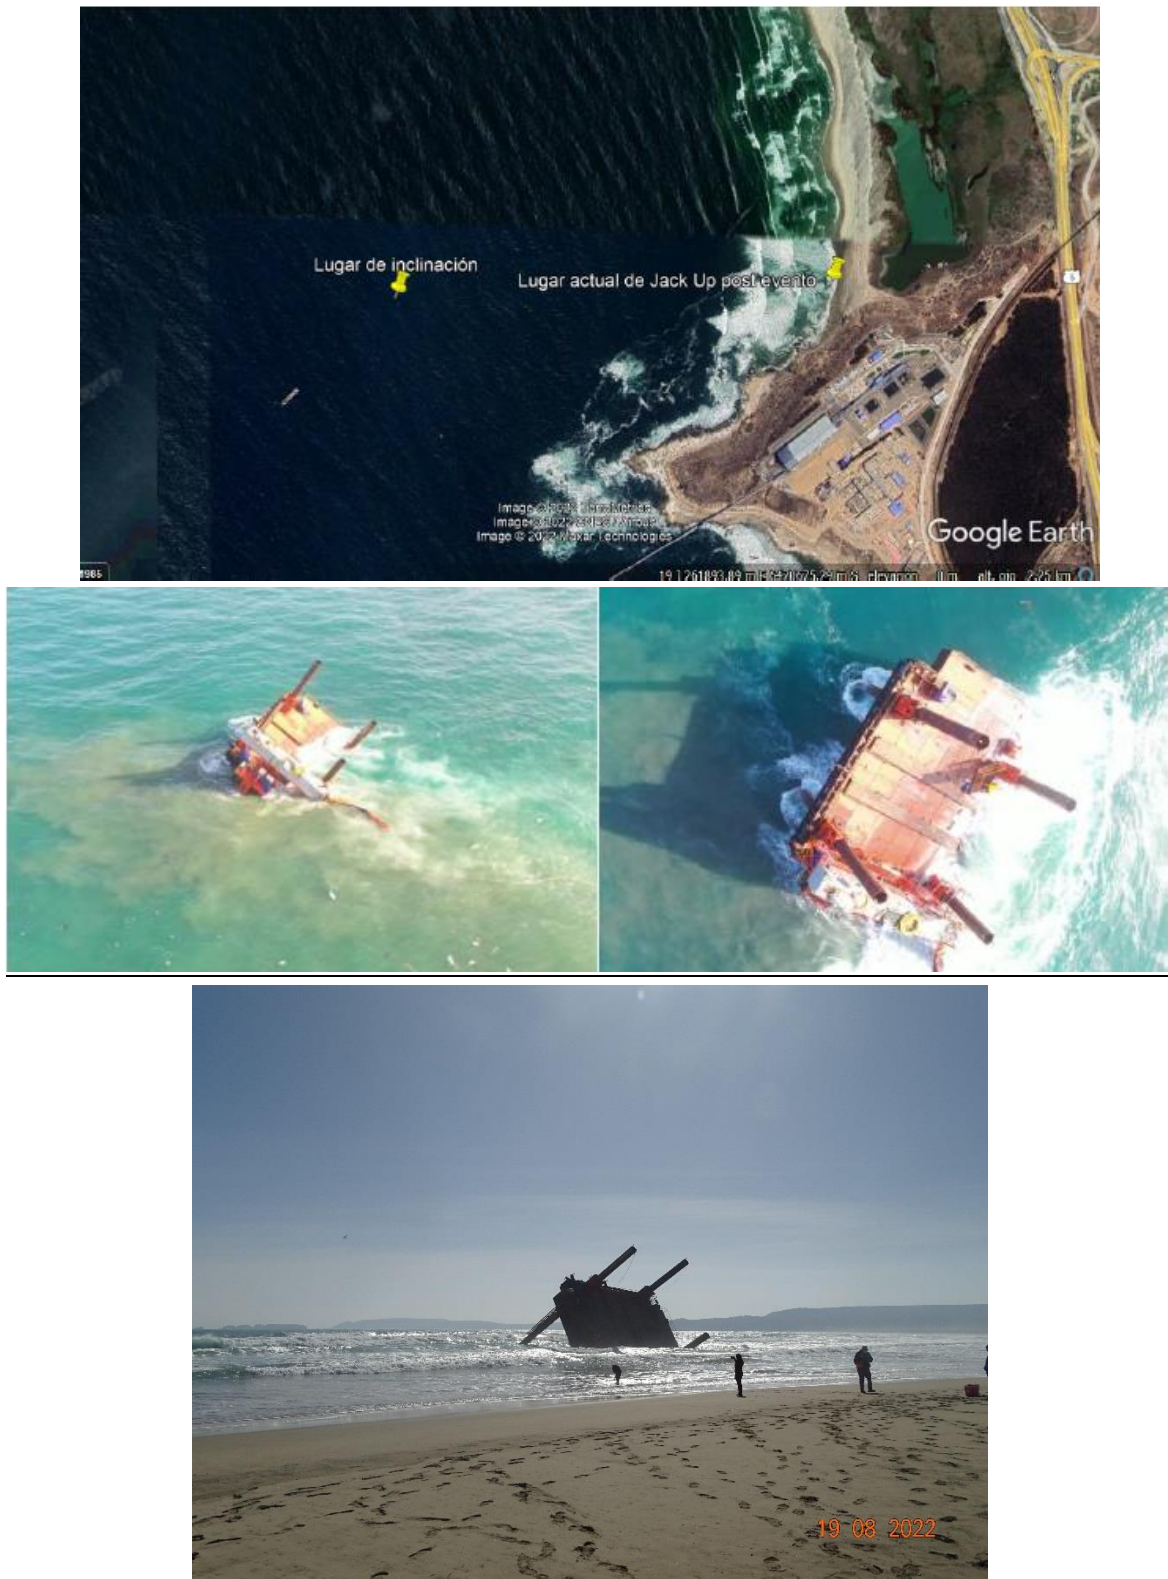
Imagen N°3: Localización original de plataforma siniestrada, volcamiento y lugar de varamiento de la misma.

7. Mediante Reporte de Incidente N° 1005537, MLP dio aviso a la Superintendencia del Medio Ambiente, de la ocurrencia de una contingencia en la fase de construcción de las obras marítimas del proyecto INCO, indicando que con fecha 15 de agosto de 2022, aproximadamente a las 09:15 hrs., producto de las fuertes marejadas con trenes de olas de más de 6 metros de altura que azotaron durante varios días continuos a la costa de la zona central de Chile, se produce la desestabilización de la plataforma Jack Up utilizada en los trabajos realizados por la empresa mandatada para la construcción del proyecto INCO, empresa BELFI del Consorcio CBE, volcándose y terminando varada en el sector de Playa Amarilla a aproximadamente 1.200 metros desde su posición inicial a las 10:00 hrs (Imagen N°3).

8. La desestabilización de plataforma Jack Up provocó la caída al mar de equipos, contenedores y materiales que estaban sobre la plataforma, informándose preliminarmente los elementos de mayor volumen y riesgo, correspondiendo a: generador eléctrico, Grúa Manitowoc 4100, dos estanques de combustible (petróleo diésel), 2 baños químicos y 4 torretas de la plataforma Jack Up.

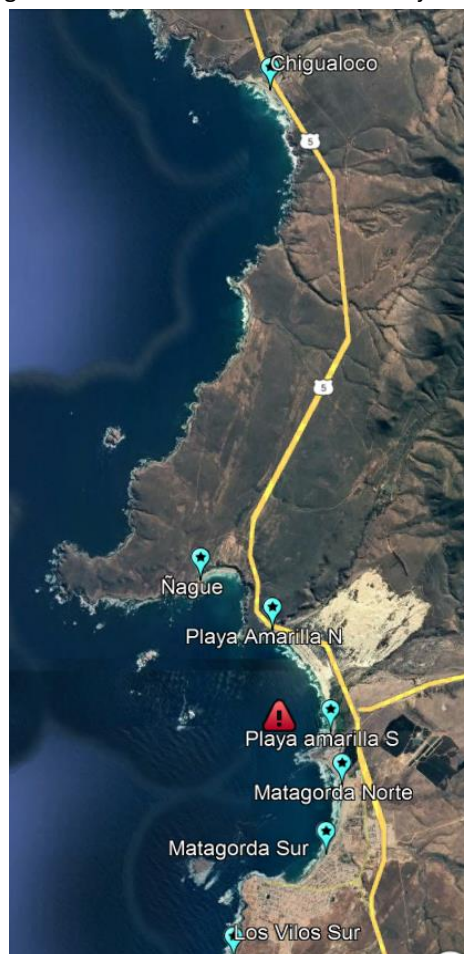
Imagen N°4: Localización lugares de muestreo del borde costero ejecutado por SMA y DIRECTEMAR

13. Con fecha 19 de agosto de 2022 se ejecutó una actividad de fiscalización en conjunto con los organismos sectoriales pertenecientes a la Red Nacional de Fiscalización Ambiental (RENFA) correspondientes a DIRECTEMAR y SERNAPESCA. En la fiscalización se consideró la ejecución de un muestreo y posterior análisis de muestras de agua y sedimentos intermareales, actividad encomendada por la SMA a la Entidad Técnica de Fiscalización Ambiental (ETFA) AGQLabs (Imagen 4). Por su parte DIRECTEMAR ejecutó también un muestreo intermareal de aguas, sedimentos y biota filtradora (esta última donde estuviera disponible) para la ejecución de análisis de hidrocarburos en laboratorios especializados del Servicio Hidrográfico y Oceanográfico de la Armada (SHOA) (Imagen 4).

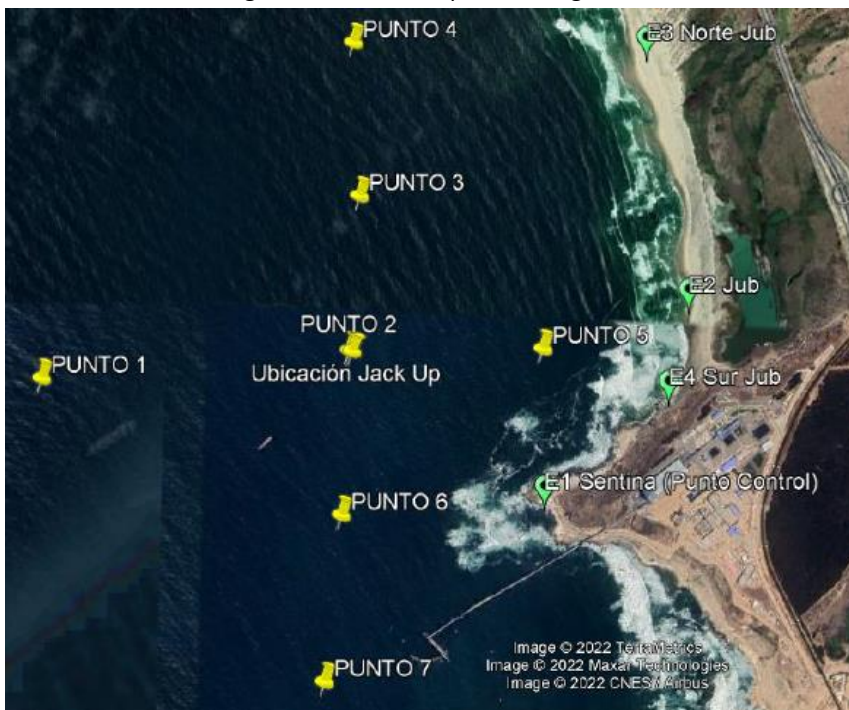
Imagen N°5: Localización lugares de muestreo post contingencia de Minera Los Pelambres

(ii) Respecto al plan de muestreo y análisis de matrices ambientales post incidente, en el corto y mediano plazo, el titular propone un plan adaptativo a las circunstancias de los hechos, con una primera fase, inicialmente por dos semanas con muestreos con frecuencia diaria de aguas y sedimentos, tanto inter como submareales, en las estaciones de monitoreo señaladas en Imagen N°5 y en el mediano plazo se propone continuar con una frecuencia de dos veces a la semana. Los parámetros a analizar corresponden a Hidrocarburos Totales (HT), Hidrocarburos Aromáticos Policíclicos (HAPS) y Aceites & Grasas. Se indica que las frecuencias indicadas se revisarán de acuerdo con la evolución que presenten las distintas actividades en desarrollo para la recuperación o manejo de los equipos, que producto de la desestabilización de la plataforma cayeron al fondo marino.

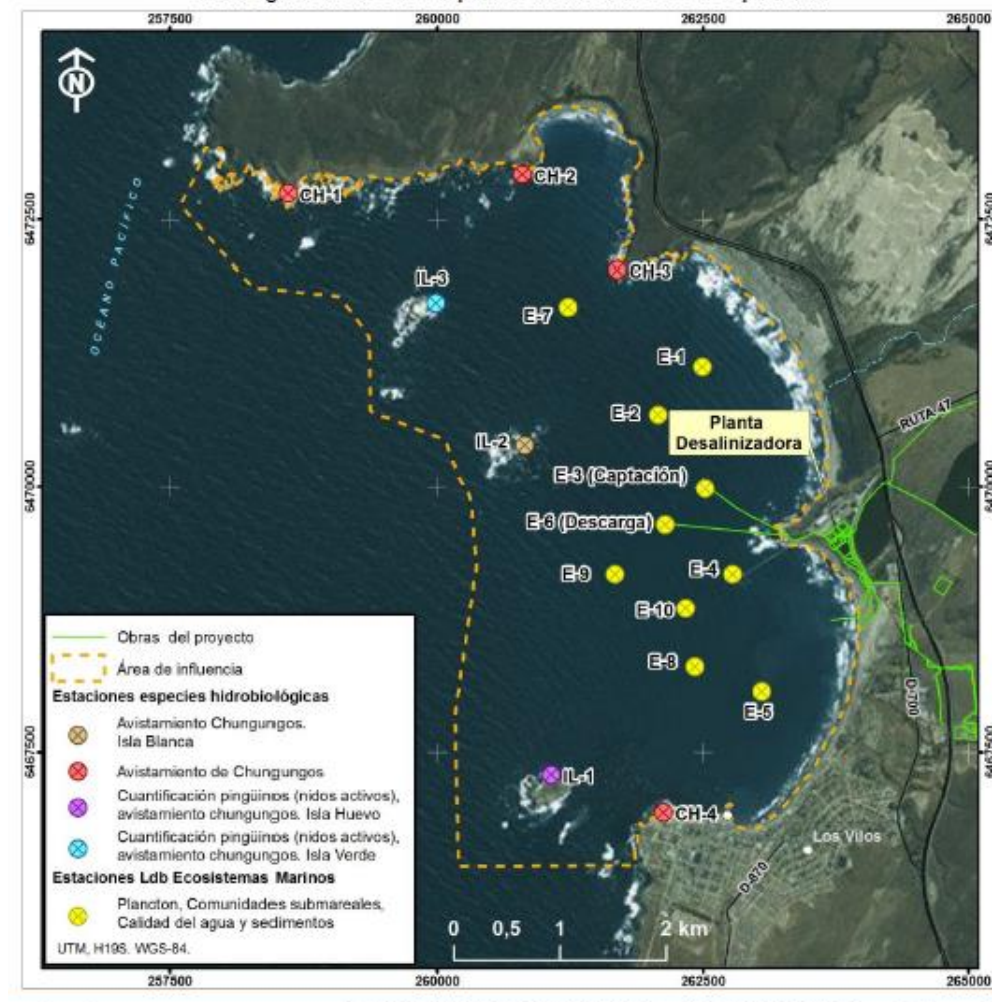
Figura PAC-IV-3: Puntos de monitoreo propuestos por el Proyecto para el seguimiento de sus variables oceanográficas tanto en etapa de Construcción como de Operación

Imagen N°6: Diseño muestral del proyecto INCO para el seguimiento ambiental de las matrices agua, sedimentos, comunidades, pingüino de Humboldt y chungungos.

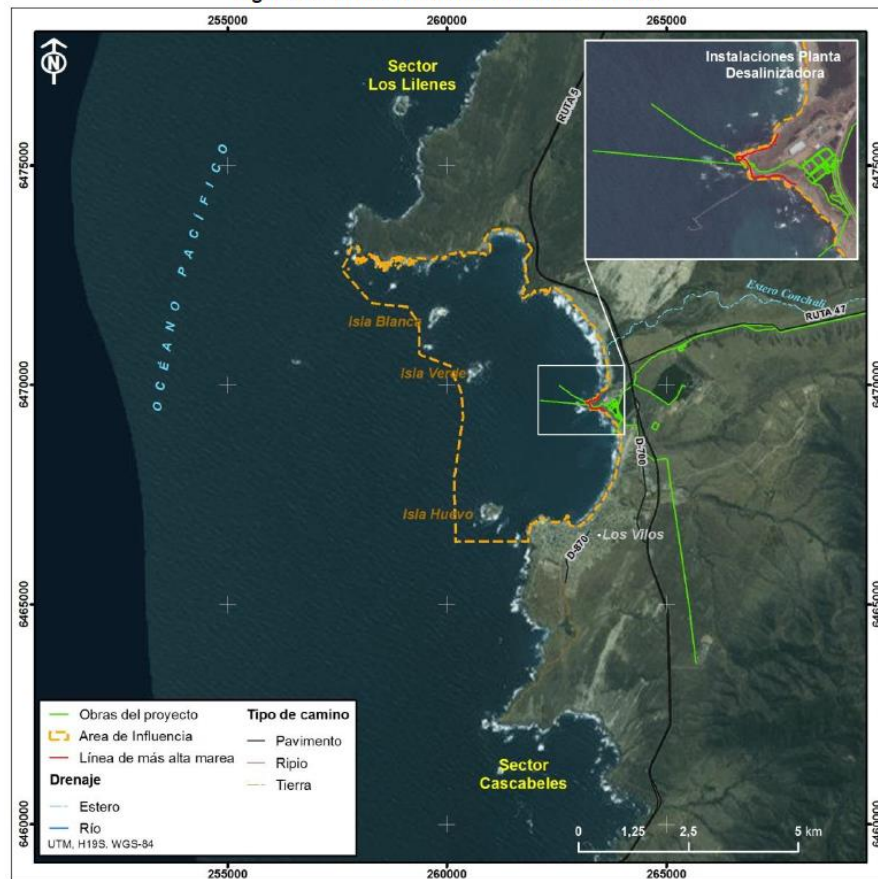
Figura EM-3: Área de Influencia Bahía Conchalí

Imagen N°7: Área de influencia del proyecto INCO (Fuente: expediente SEIA proyecto INCO)

37. Cabe considerar que existen islas ubicadas al interior de la bahía Conchalí, denominadas Isla Huevos, Isla Blanca e Isla Verde que forman parte del área de influencia del Proyecto. Las islas se encuentran a distintas distancias de la costa, siendo la más cercana, la isla Huevos a 700 m y la más lejana, la isla Blanca a 1.700 m. (Imagen 7).

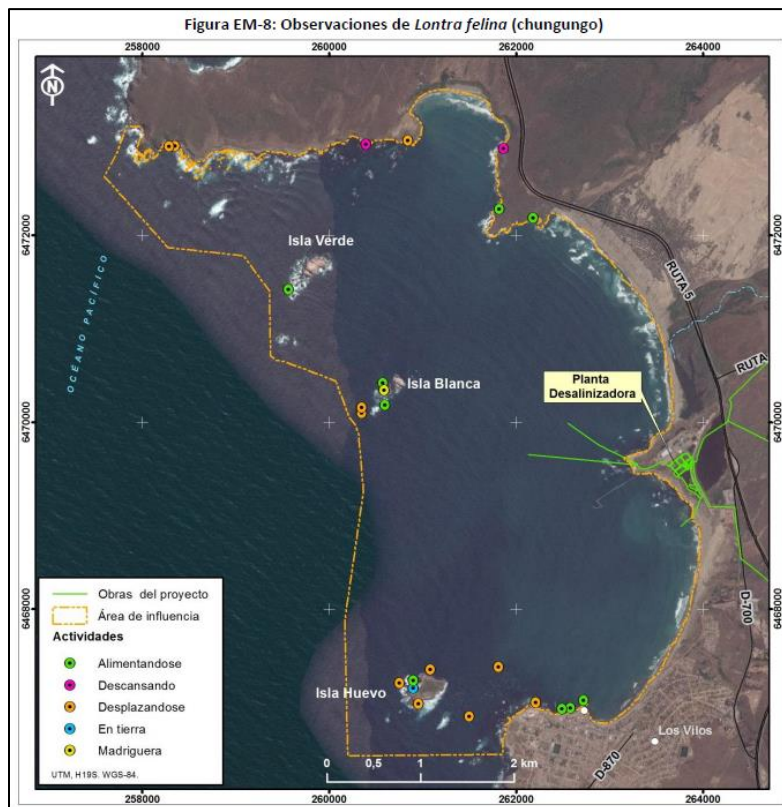
Imagen N°8: Línea de base de ocupación de hábitats de las especies (*Lontra felina* y *Spheniscus humboldti*)

38. En el levantamiento de la línea base de la evaluación ambiental del EIA (Anexo III del Adenda 1) se prospectó la distribución de ejemplares de pingüinos y chungungos en el área de influencia en Bahía Conchalí (Imagen 8), variable que se continúa monitoreando en el seguimiento ambiental del titular. Por otra parte, se realizó una línea de base para otros animales silvestres asociados a los hábitats de islas, donde para la Clase Aves se tiene que *Pelecanoides garnotii* (Yunco) está clasificados como Vulnerable (VU) y *Phalacrocorax gaimardi* (Lile) como Insuficientemente conocida. Por su parte, la Clase Mammalia fue representada únicamente por especies marinas, *Lontra felina* clasificada como Vulnerable (VU), *Otaria flavescens* clasificado como Preocupación menor (LC) y *Grampus griseus* (Calderón) que se encuentra clasificado como Insuficientemente conocido (IC) (según la propuesta de Yañez 1997). En reportes de seguimiento ambiental, también se han reportado en la Isla Verde, la nidificación de piqueros (*Sula variegata*) en la plataforma superior visualizando más de un centenar de individuos, y en menor medida, la nidificación de la especie guanay (*Phalacrocorax bougainvillii*); ambas especies se encuentran catalogadas por el Reglamento de Clasificación de especies Silvestres (RCE): el piquero bajo Preocupación Menor (LC); y el guanay como Casi Amenazado (NT), ambos acogidos en el D.S N° 79/2018 del Ministerio del Medio Ambiente (MMA).

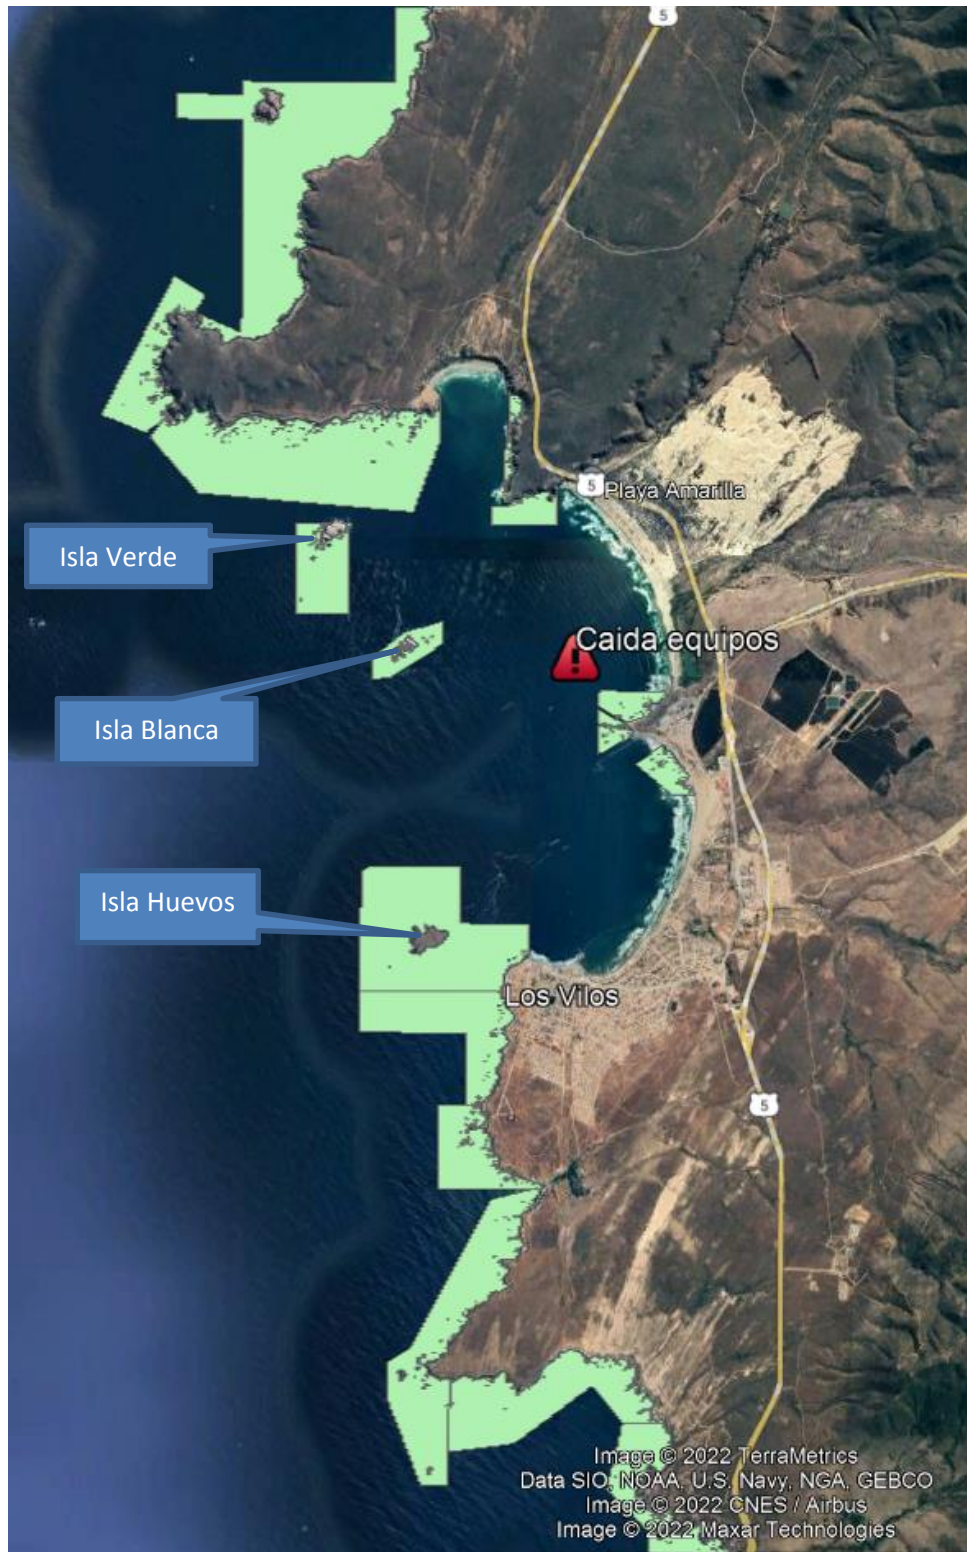
Imagen N°9: Localización de AMERBs en Bahía Conchalí y localización de la contingencia

39. Respecto a las Áreas de Manejo de Recursos Bentónicos (AMERB), éstas constituyen una medida de administración caracterizada por el co-manejo Estado–usuarios, de recursos pesqueros bentónicos, entregados en destinación de uso a organizaciones de pescadores artesanales. En la evaluación ambiental el titular identifica caletas y AMERB, junto con las distancias a obras marinas del proyecto (Tabla III). En la Imagen 9 se muestra la localización de las AMERB vigentes (polígonos verdes) y el lugar donde cayeron los equipos (grúa y generador) desde la plataforma siniestrada.
