Mat.: Acompaña Informe N°6 que da seguimiento voluntario a exigencias decretadas en Resolución Exenta N°1530 a Minera Los Pelambres.

Por medio de la presente se adjunta reporte voluntario que da seguimiento a las exigencias de la Resolución Exenta N°1530, de 07 de septiembre de 2022, y que corresponde al 6° reporte semanal que cubre el período entre el 13 y el 19 de octubre de 2022, ambos inclusive.

**ORDENA MEDIDAS PROVISIONALES PRE-
PROCEDIMENTALES QUE INDICA A MINERA LOS
PELAMBRES EN EL MARCO DE LA EJECUCIÓN DEL
PROYECTO “INFRAESTRUCTURA COMPLEMENTARIA”
(INCO)**

RESOLUCIÓN EXENTA N° 1530

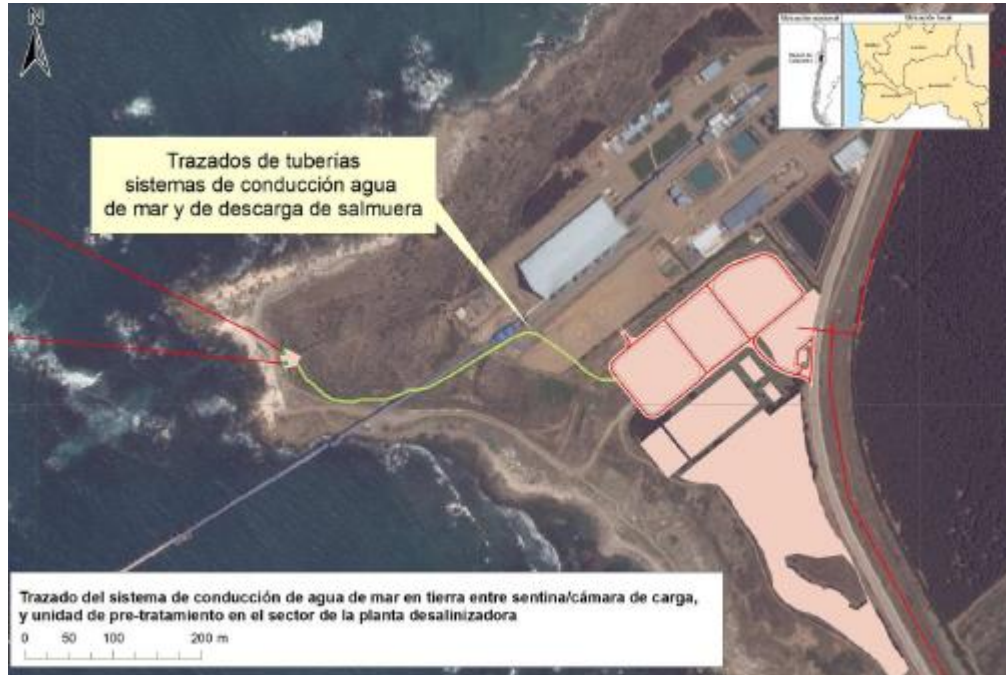
Imagen N°2. Layout general de instalaciones de la planta desalinizadora considerada en el proyecto INCO.

6. A la fecha, el proyecto se encuentra en fase de construcción, lo que incluye las obras marítimas asociadas a la planta desaladora, con instalación de los tramos de tubería de descarga y captación y estructuras asociadas.

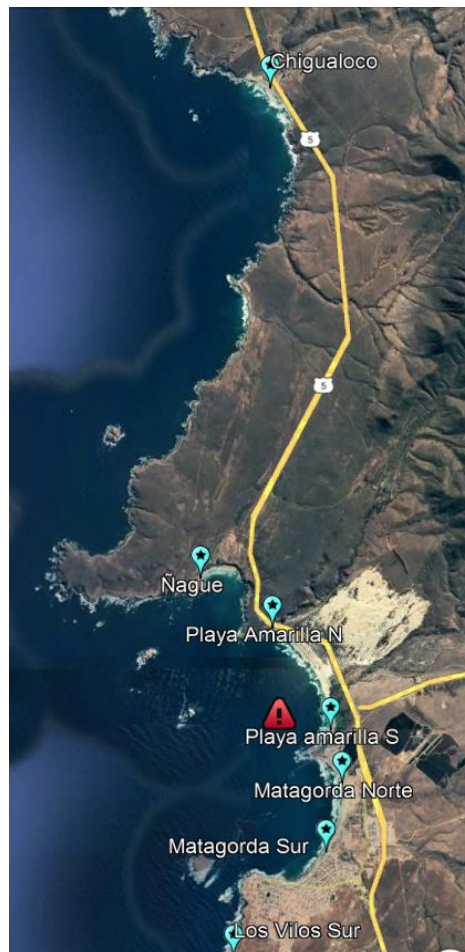
Imagen N°4: Localización lugares de muestreo del borde costero ejecutado por SMA y DIRECTEMAR

13. Con fecha 19 de agosto de 2022 se ejecutó una actividad de fiscalización en conjunto con los organismos sectoriales pertenecientes a la Red Nacional de Fiscalización Ambiental (RENFA) correspondientes a DIRECTEMAR y SERNAPESCA. En la fiscalización se consideró la ejecución de un muestreo y posterior análisis de muestras de agua y sedimentos intermareales, actividad encomendada por la SMA a la Entidad Técnica de Fiscalización Ambiental (ETFA) AGQLabs (Imagen 4). Por su parte DIRECTEMAR ejecutó también un muestreo intermareal de aguas, sedimentos y biota filtradora (esta última donde estuviera disponible) para la ejecución de análisis de hidrocarburos en laboratorios especializados del Servicio Hidrográfico y Oceanográfico de la Armada (SHOA) (Imagen 4).

14. Cabe indicar que, durante la fiscalización, en el sector de Playa Amarilla, a la cuadra donde varó la plataforma Jack-up, se constató la conformación de acopios temporales de objetos/estructuras/partes/piezas rescatadas desde el borde costero, que habrían provenido de la plataforma siniestrada, incluyendo entre otros, restos de maderas, mangas plásticas, sacos plásticos y un estanque para combustible Diesel marca Petrolina. Durante el recorrido no se constataron trazas de hidrocarburos perceptibles en aguas ni sedimentos o biota.

15. A la fecha, aún no están disponibles los resultados de los análisis de laboratorio ni del titular u organismos públicos. Respecto a los parámetros registrados directamente en terreno, tales como pH y oxígeno, no se muestran alterados.

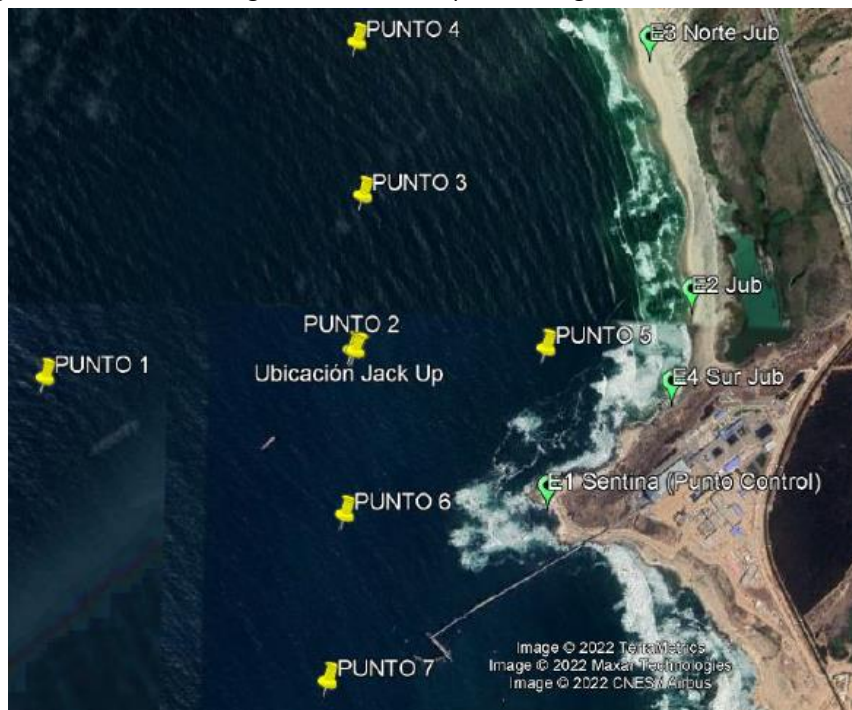
Imagen N°5: Localización lugares de muestreo post contingencia de Minera Los Pelambres

(ii) Respecto al plan de muestreo y análisis de matrices ambientales post incidente, en el corto y mediano plazo, el titular propone un plan adaptativo a las circunstancias de los hechos, con una primera fase, inicialmente por dos semanas con muestreos con frecuencia diaria de aguas y sedimentos, tanto inter como submareales, en las estaciones de monitoreo señaladas en Imagen N°5 y en el mediano plazo se propone continuar con una frecuencia de dos veces a la semana. Los parámetros a analizar corresponden a Hidrocarburos Totales (HT), Hidrocarburos Aromáticos Policíclicos (HAPS) y Aceites & Grasas. Se indica que las frecuencias indicadas se revisarán de acuerdo con la evolución que presenten las distintas actividades en desarrollo para la recuperación o manejo de los equipos, que producto de la desestabilización de la plataforma cayeron al fondo marino.

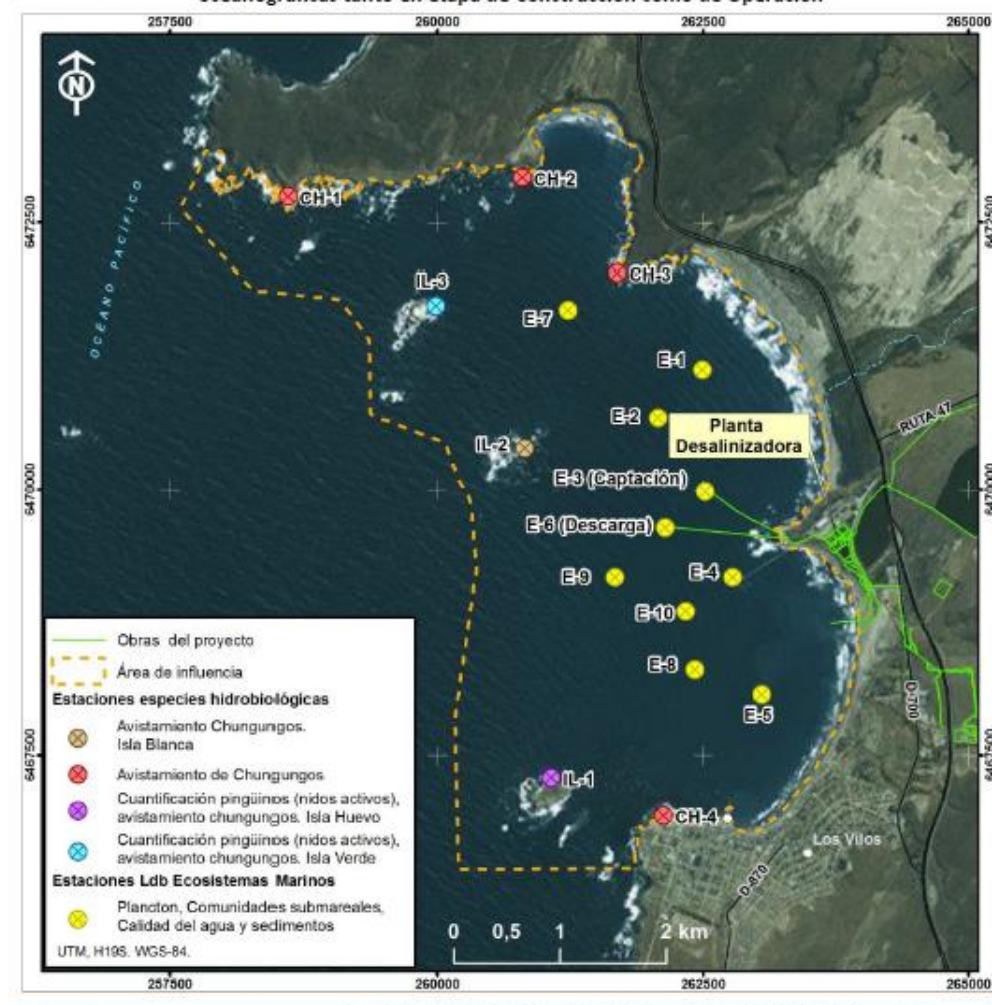
Figura PAC-IV-3: Puntos de monitoreo propuestos por el Proyecto para el seguimiento de sus variables oceanográficas tanto en etapa de Construcción como de Operación

28. Respecto al seguimiento ambiental específico para fauna marina, la RCA 16/2018 estableció en su Considerando 11.4.5. “Compromisos voluntarios – Ecosistemas marinos”, la ejecución de un plan de seguimiento poblacional de Chungungo y de Pingüino de Humboldt en Bahía Conchalí, durante la fase de construcción y operación (Tabla N°89 y Tabla N° 90 RCA), en las estaciones y sectores señalados en la Imagen N°6. Dichas actividades de seguimiento se ejecutan con una frecuencia bianual, en los meses de Junio y Diciembre (y/o Noviembre).

Imagen N°6: Diseño muestral del proyecto INCO para el seguimiento ambiental de las matrices agua, sedimentos, comunidades, pingüino de Humboldt y chungungos.

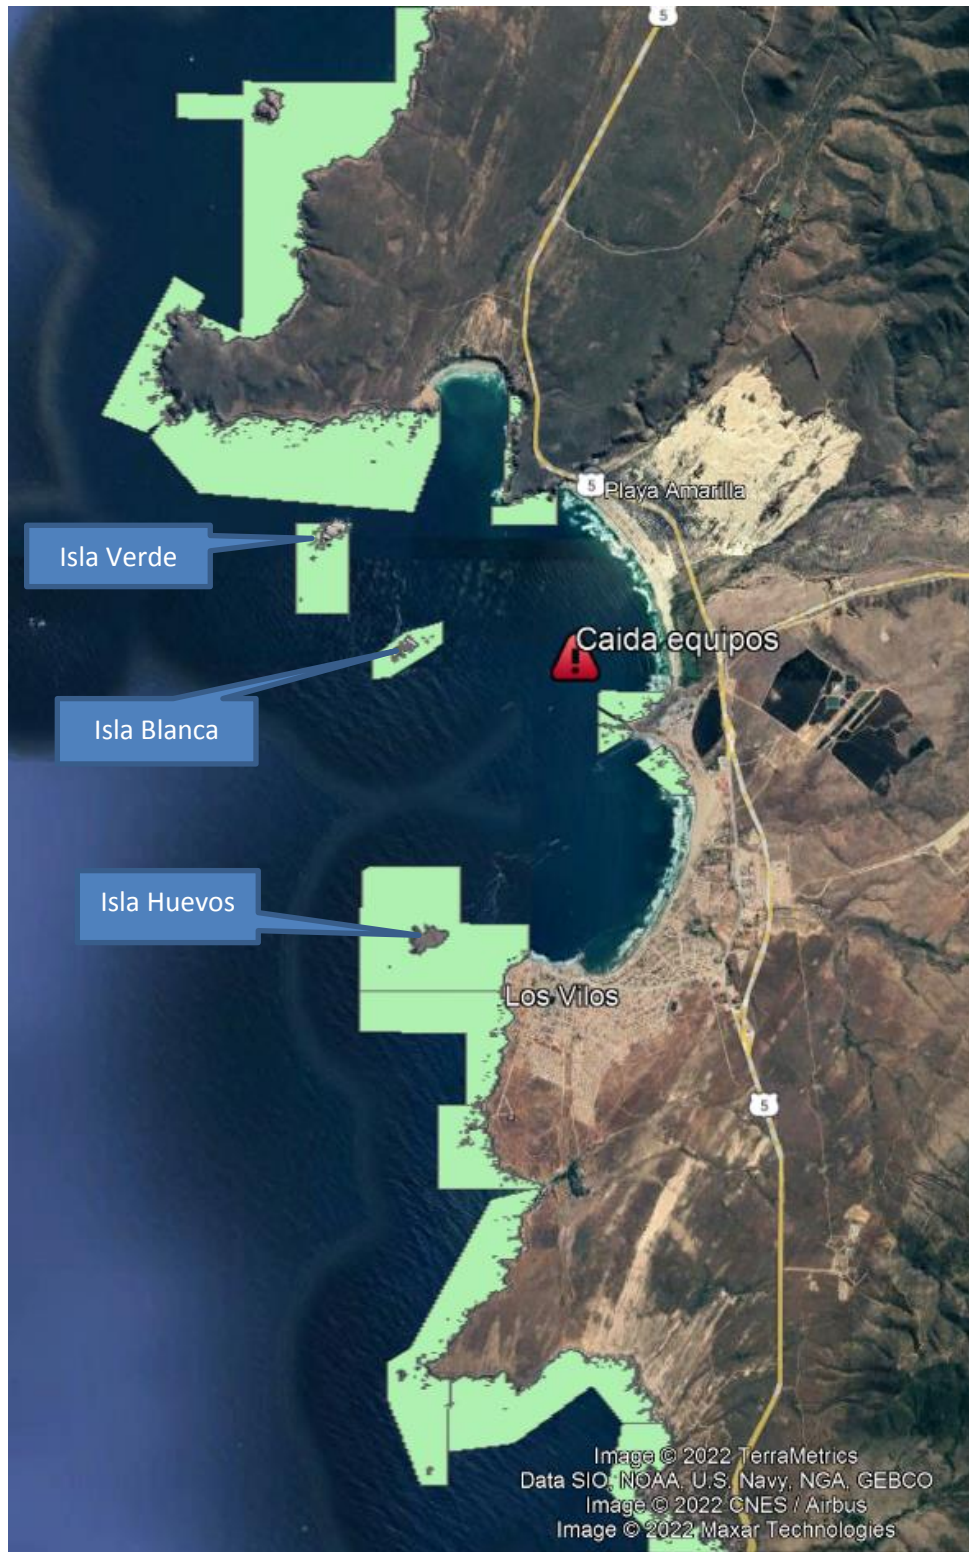
Imagen N°9: Localización de AMERBs en Bahía Conchalí y localización de la contingencia

39. Respecto a las Áreas de Manejo de Recursos Bentónicos (AMERB), éstas constituyen una medida de administración caracterizada por el co-manejo Estado–usuarios, de recursos pesqueros bentónicos, entregados en destinación de uso a organizaciones de pescadores artesanales. En la evaluación ambiental el titular identifica caletas y AMERB, junto con las distancias a obras marinas del proyecto (Tabla III). En la Imagen 9 se muestra la localización de las AMERB vigentes (polígonos verdes) y el lugar donde cayeron los equipos (grúa y generador) desde la plataforma siniestrada.
