Mat.: Acompaña Informe N°9 que da seguimiento voluntario a exigencias decretadas en Resolución Exenta N°1530 a Minera Los Pelambres.

INSTALACIÓN: OBRAS MARINAS PROYECTO INCO

LUGAR: PUERTO PUNTA CHUNGO

OBJETIVO: El presente reporte voluntario da seguimiento a las exigencias de la Resolución Exenta N°1530/2022, cuyas prescripciones caducaron el 3 de octubre de 2022. En específico, corresponde al 9no reporte semanal que cubre el periodo entre el 03 al 09 de noviembre, ambas fechas inclusive. Las medidas en cuestión se muestran y detallan a continuación:

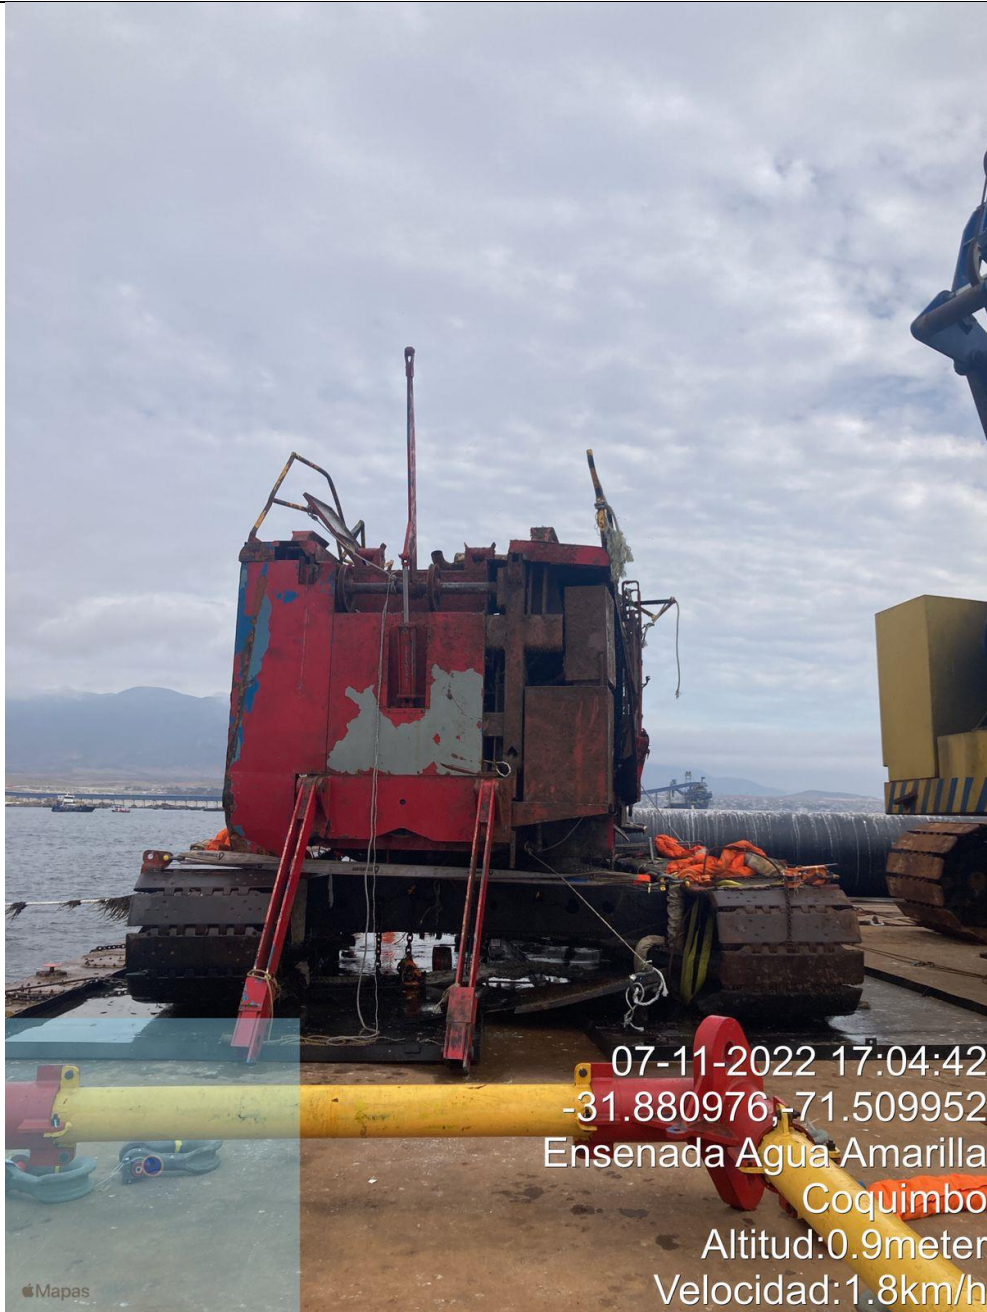
07-11-2022 17:04:42
 -31.880976,-71.509952
 Ensenada Agua Amarilla
 Coquimbo
 Altitud:0.9meter
 Velocidad:1.8km/h

N° Fotografía: 1	Fecha: 07/11/22		
Coordenadas UTM DATUM WGS84	HUSO 19 J	Norte: 6.470.009	Este: 262.582
Descripción del medio de verificación: Fotografía Recuperación de Grúa Manitowoc 4100

Durante el presente periodo que se reporta, se logró el hito más importante en cuanto a la recuperación de los equipos caídos al fondo marino durante la desestabilización de la plataforma Jack Up el 15 de agosto. El día 07 de noviembre se logra la recuperación desde el fondo marino de la máquina principal de la grúa Manitowoc 4100, equipo que contenía hidrocarburos y que era la fuente de generación de iridiscencias en la superficie del mar, según se ha explicado en reportes anteriores.

El procedimiento utilizado para la recuperación de la grúa Manitowoc 4100 desde el fondo marino consideró la preparación del equipo para lograr su izaje de manera segura minimizando los riesgos a las personas como al medioambiente. Esta preparación consideró separar/cortar elementos de la grúa que no contienen hidrocarburos, tales como los contrapesos, equalizador de fuerza, gancho y la pluma. De esta manera, la recuperación del equipo se planificó dando prioridad al izaje de

la máquina principal, la cual contenía aceite hidráulico vegetal, diésel y otros aceites lubricantes.

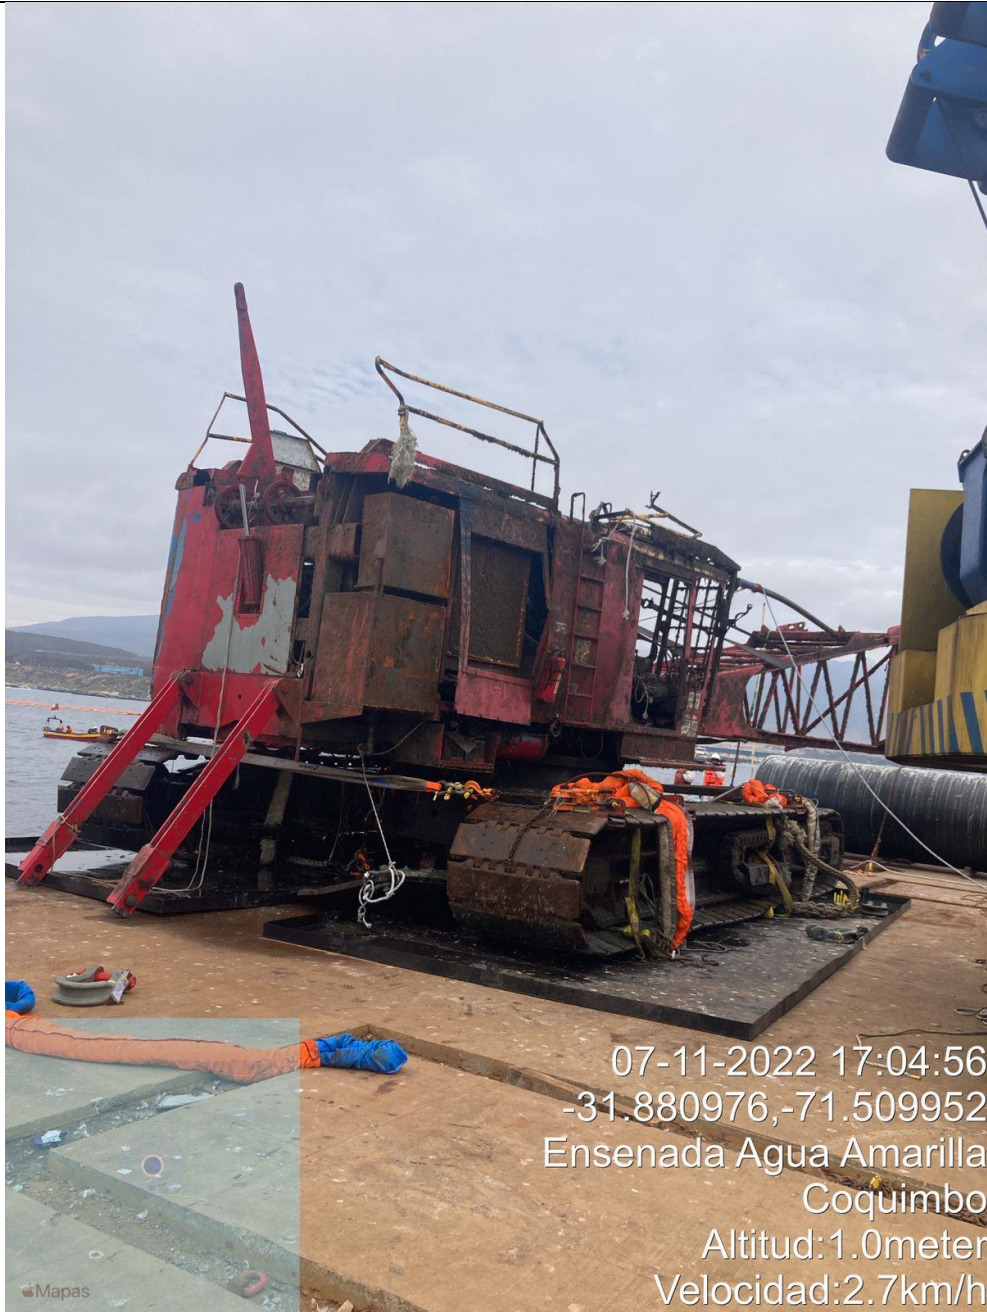
N° Fotografía: 2

07-11-2022 17:04:56
 -31.880976,-71.509952
 Ensenada Agua Amarilla
 Coquimbo
 Altitud:1.0meter
 Velocidad:2.7km/h

Descripción del medio de verificación: Fotografía Recuperación de Grúa Manitowoc 4100
