Asunto: "Informe de medición de los ruidos, por medida provisional procedimiento Pub Restaurant Lux Iquique"

EMISION DE RUIDO SEGUN D.S. N°38/11, MMA

"Restaurant LUX"

INFORME ACÚSTICA DE ACUERDO A LA NORMA DE RUIDO AMBIENTAL D.S. N°38/11 del MMA

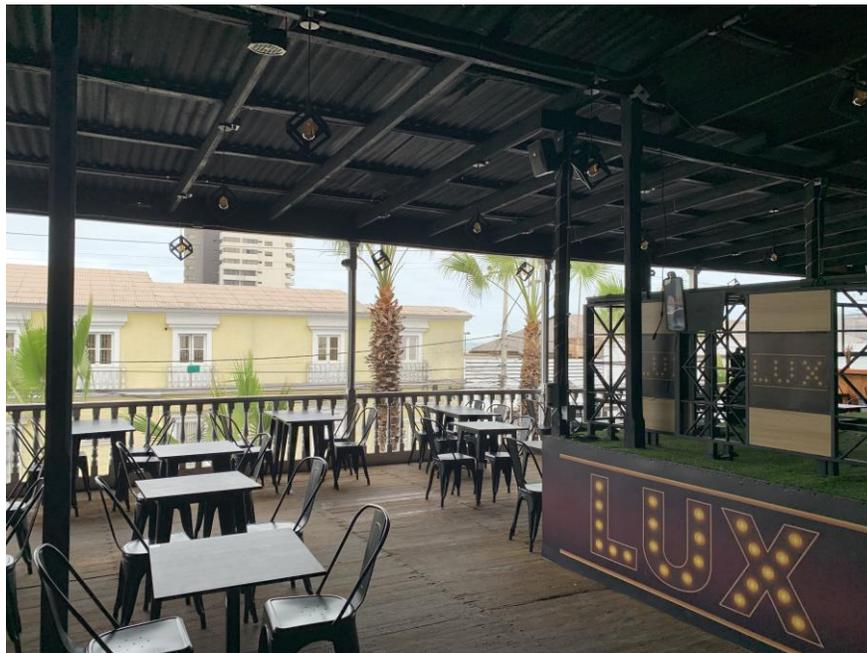
Imagen 1: Zona Terraza Música envasada

El local **Restaurant LUX**, opera para efectos de visualizar el local como fuente sonora, con un lugar único y ubicado en la terraza del local. La fuente está ubicada en el segundo piso y corresponde a una zona de música envasada con DJ, respecto de lo indicado por sus dueños. La fuente se activa durante el ciclo horario nocturno para una zona tipo II. En el local se constató un sistema fijo amplificación para música ambiental, así como también un sistema móvil para música de Dj.

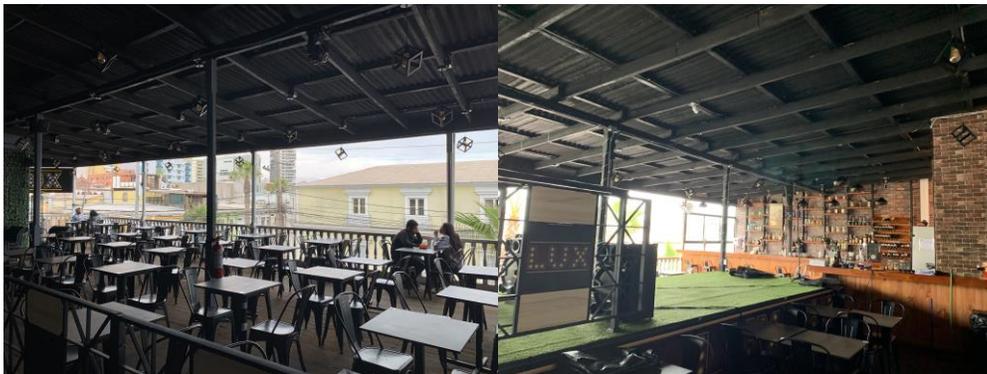
Imagen 2: Zona de terraza, con tarima de Dj

El “**Restauran LUX**”, corresponde a un recinto de dos pisos que se distribuye de la siguiente manera. El primer piso corresponde a Restaurant y cocina, y el segundo piso como terraza con música envasada y Dj.

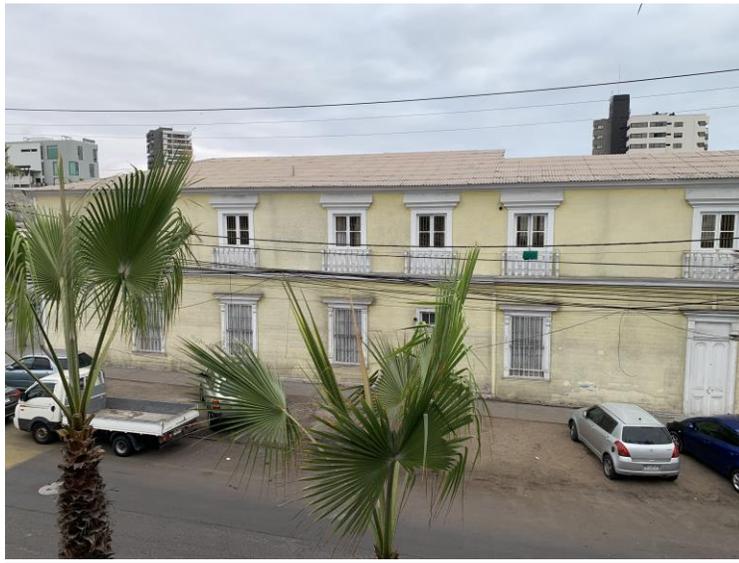
Imagen 3: Vista calle Riquelme

Al segundo piso se accede mediante el hall central mediante escaleras. Este local posee una arquitectura liviana de madera y vigas (clásica de la época salitrera, y catalogada como del tipo de monumento nacional), con una zona tipo terraza abierta con vista a la calle Riquelme y calle Baquedano en menor medida.

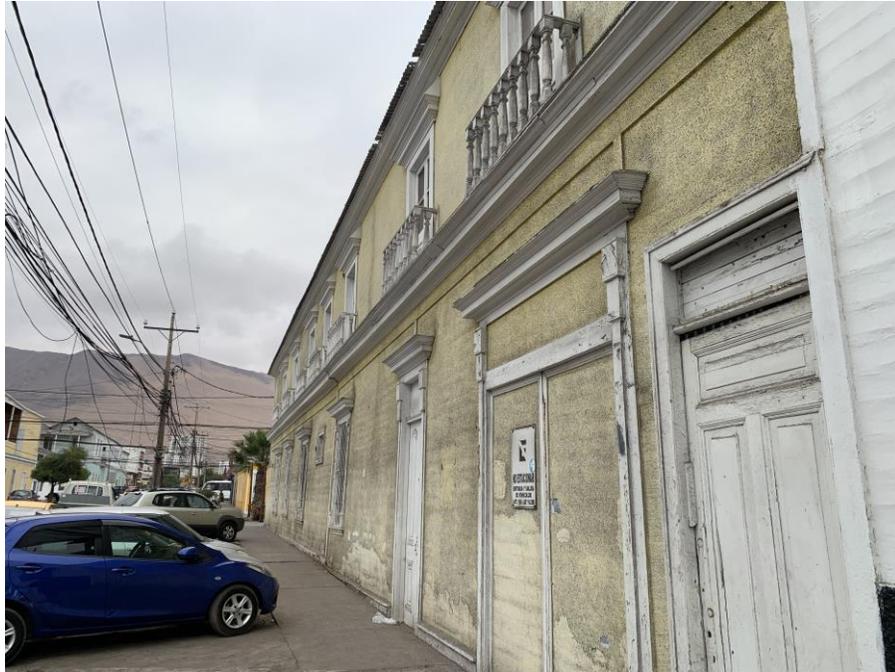
Imagen 5: Vista Frontis (sur), casa habitación.

1.- Frontis del Local: El local colinda en el frontis de este (sur), con la calle Riquelme y de acuerdo a la información obtenida corresponde a una casa habitación.

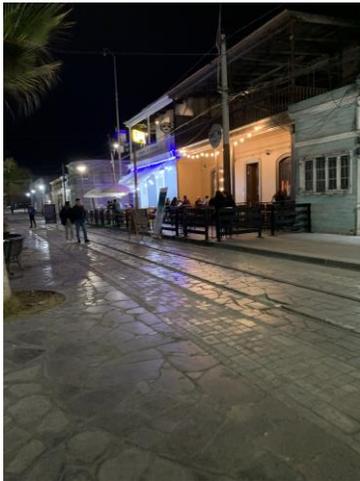
Pub Mojito (Norte).

2.-Hacia el Norte y Oeste el Restaurant LUX colinda con:

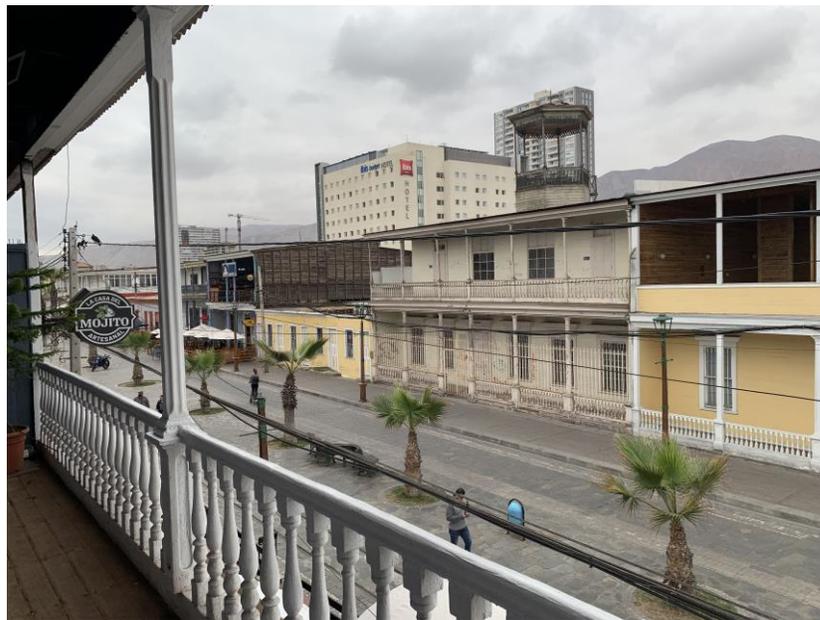
Imagen 6: Calle Baquedano (respecto del costado del local)

2.- Costado Este del Local: Colinda con calle Baquedano

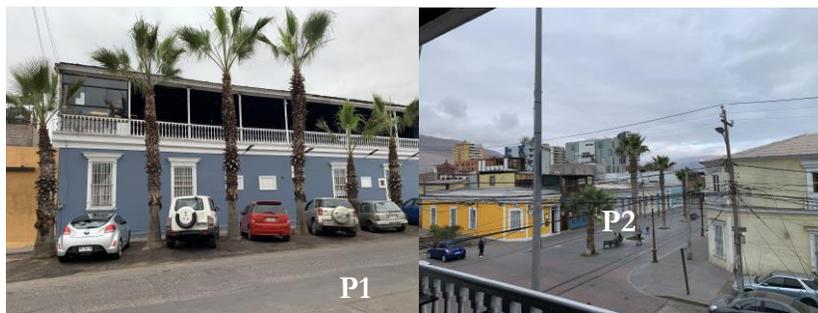
Para determinar el efecto del local en su entorno, se realizaron mediciones de frontera. Estas nos permitieron obtener los niveles propagados por este.

Imagen 7: P1 (Sur Local Lux), y P2 Mirador 2

Estas mediciones nos permitieron determinar los niveles proyectados hacia el entorno (zonas sensibles), para lograr esto que se utilizó la Norma **ISO 9613** (atenuación del sonido durante la propagación en exteriores), norma permitida para proyectar por el DS N°38/11 del MMA.

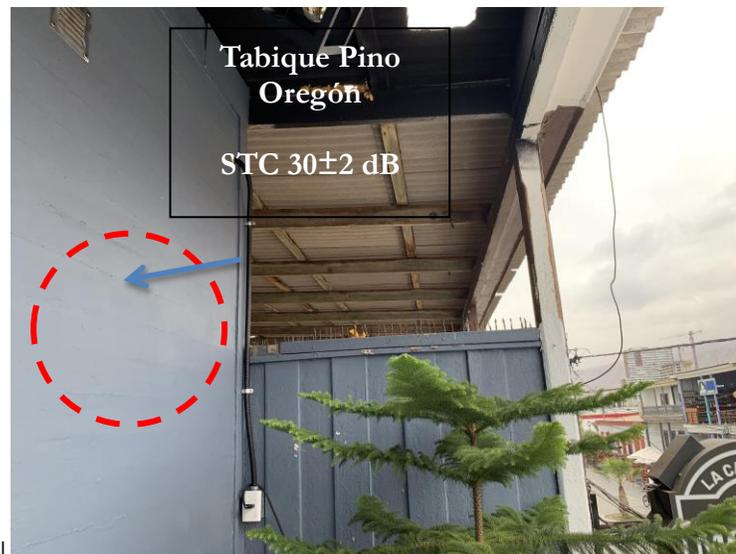
1.- **Primer Piso** (Tabiques, pisos y cielos): El local corresponde a una casa construida en la época salitrera. Tabiques, pisos y cielos corresponde a tablas de pino Oregón soportadas por vigas de la misma madera. La arquitectura original se le ha agregado múltiples cambios tanto en forma como en uso, pero manteniendo materialidad liviana. De esta manera y en la actualidad el primer piso posee una combinación de materialidad original y las modificaciones realizadas con el tiempo (así como parte de su arquitectura original).

Imagen 8: Tabiques STC 30 ± 2 dB y Cielo STC 25 ± 2 dB (INSUL)

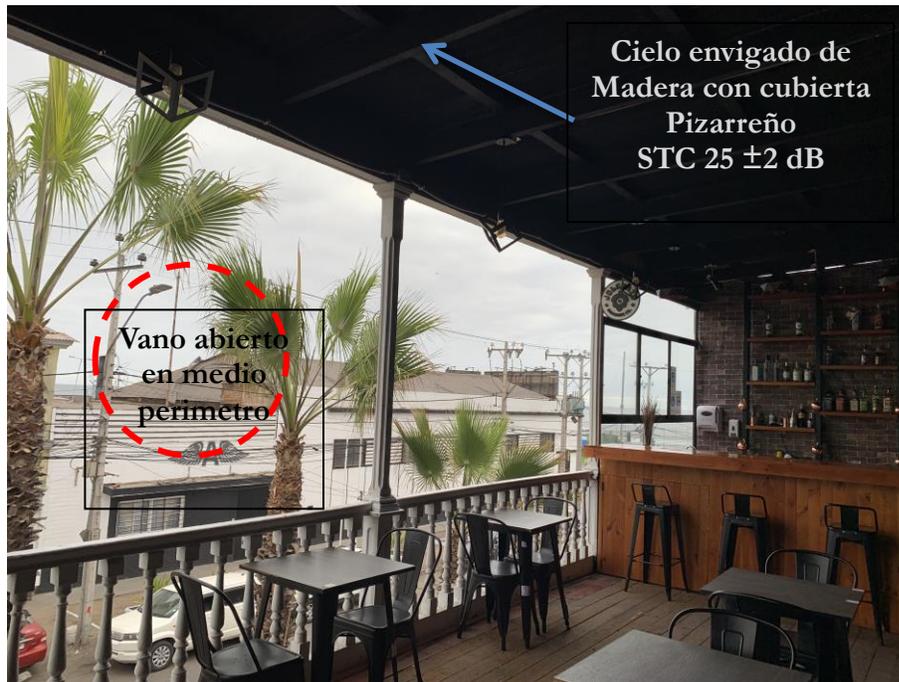
2.- **Segundo Piso** (Tabiques, piso y Cielo): Esta sección del local corresponde a una estructura nuevamente de madera de pino Oregón, revestida en gran parte de ella con tabiques de la misma madera. El cielo corresponde a un envigado, cubierto. Es importante que el concepto arquitectónico corresponde a una terraza cubierta, con vista totalmente abierta hacia el Sur y Este.

Imagen 9: Cielo STC 25 ± 2 dB (INSUL)

Cielo: Se consulta para toda el área del cielo de la terraza un refuerzo. Para esto se deberá bajo la techumbre existente y bajo las vigas a la vista, cerrar mediante placa del tipo Masisa de 15 mm de espesor, en cada una de los marcos formados por el entramado de la estructura de la techumbre. En su interior se rellena con Fibra de Vidrio (o similar) de $e=50$ mm y $d=25$ Kg/m³.

Junto con los anterior y a manera de reducción del ruido en el interior de la terraza se consulta sobre toda el área de la techumbre reforzada, la adición de paneles de Espuma Acústica o Foam acústica de $e=50$ mm.

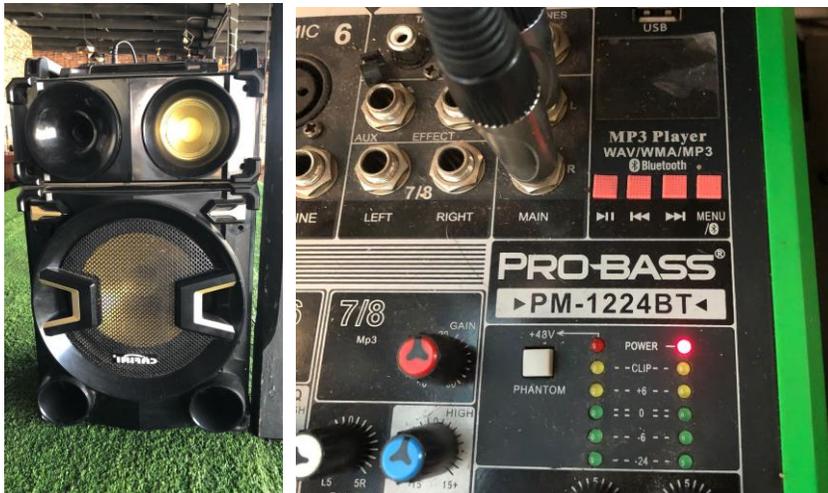
- b) **Sistema usado por DJ:** Un sistema compuesto de 2 cajas activas modelo CAFINI bluetooth dj speaker model CN-2909 FM-8T, de origen chino. Técnicamente hablando corresponde a un sistema de baja calidad tanto sónica como en su electroacústica. El control de las cajas se realiza desde un Mixer PRO-BASS PM-1224BT.

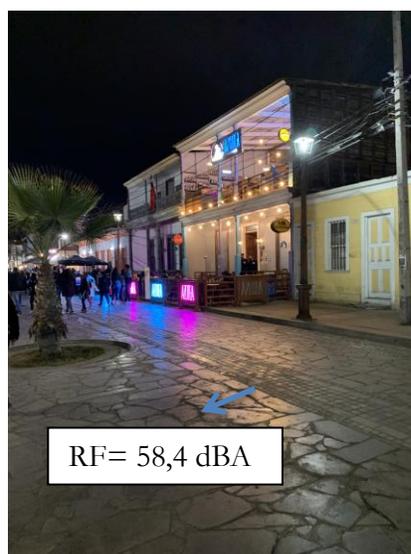
De manera de tener una clara imagen respecto de las condiciones acústicas ambientales, y con la fuente desconectada (de esta de manera de que su efecto fuera nulo), se procedió a medir el ruido de fondo. La medición del ruido de fondo se realizó en proyección a calle Baquedano. En el punto medio entre los pubs La Casa del Mojito y el Pub Azotea.

Imagen 9: Ruido de Fondo punto medio

5 min.	10 min.	15 min.	20 min.	25 min.	30 min.
56,3	58,1	58,4

***Se continuo hasta los 15 minutos, debido que en el sector existen varios Pubs cercanos (con música) , y se observa un alto trafico peatonal.**

****Es importante destacar el hecho que el ruido de fondo presente en el lugar supera largamente el valor establecido por el DS 38 para noche, en una Zona II.**

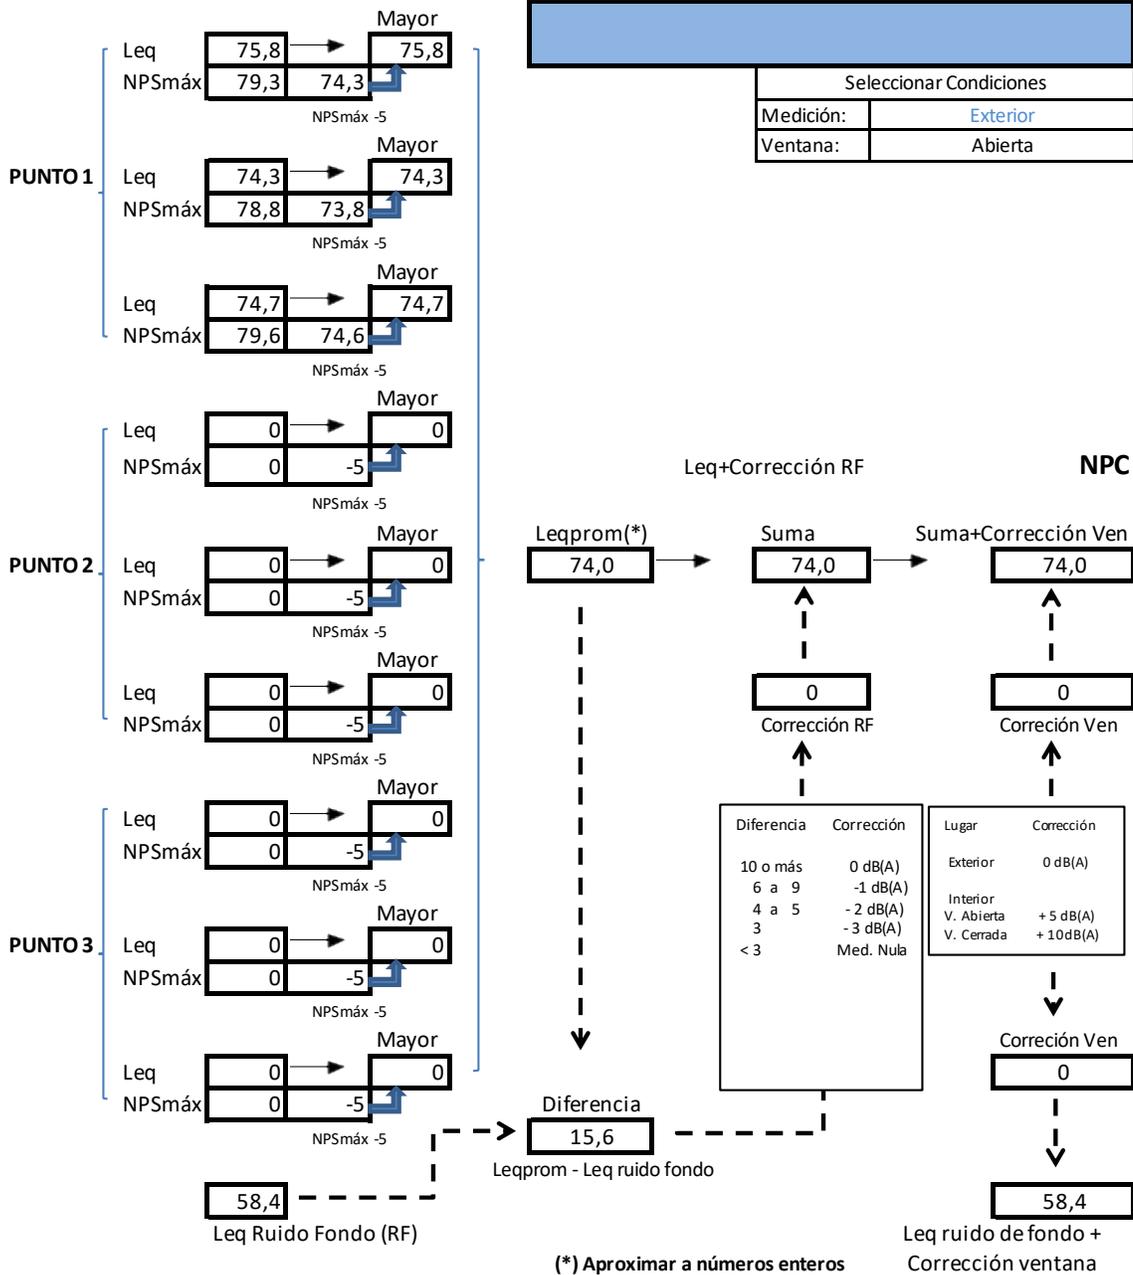
FICHA DE EVALUACIÓN DE RUIDO POR LUGAR DE MEDICIÓN

Observaciones
Medicion realizada con fuente de musica envasada y tocando DJ al nivel de operación indicado en el informe.

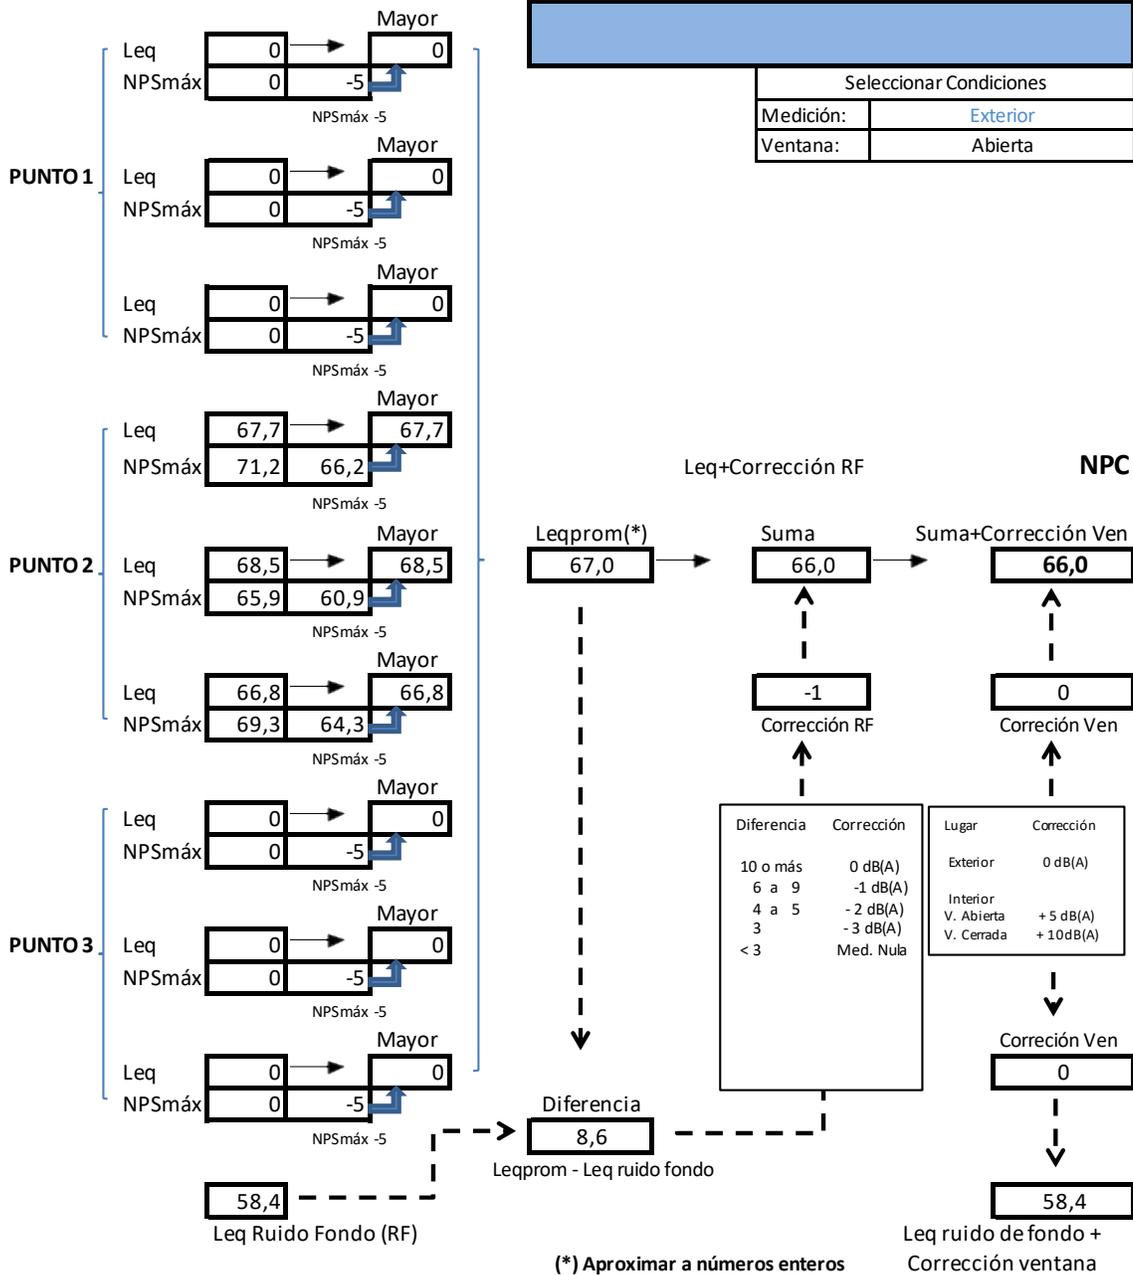
FICHA DE EVALUACIÓN DE RUIDO POR LUGAR DE MEDICIÓN

Observaciones
Medicion frente Hotel butique

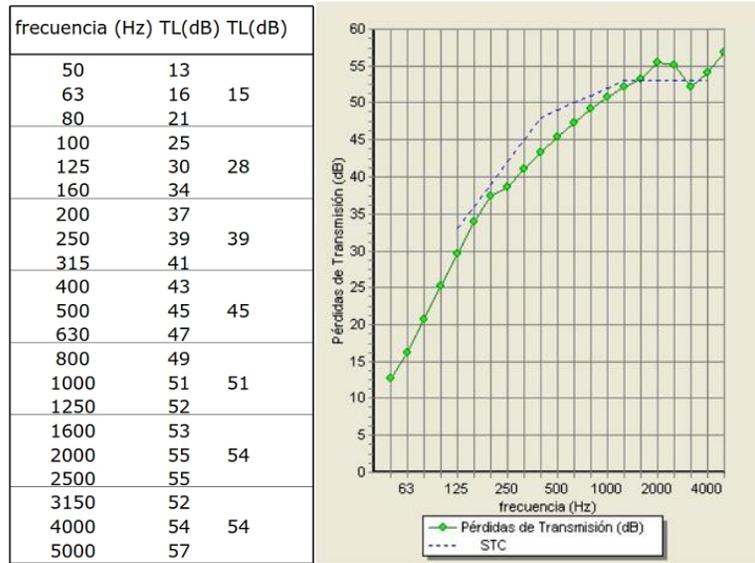
Imagen 11: STC del refuerzo de cielo STC 49 ± 3 dB (INSUL)

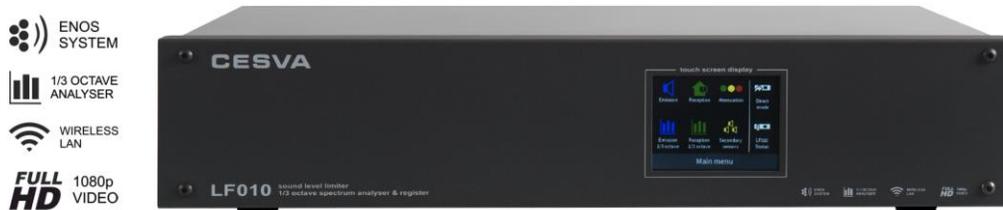
Junto con lo anterior y para efecto de control de los propietarios, se podrá registrar en memoria histogramas de nivel y espectros de frecuencia.

A partir de los niveles registrados este Limitador tendrá la capacidad de controlar el nivel global de la música, de manera de no superar los niveles establecidos por la norma utilizada DS 38/11. Los controles de este dispositivo son idénticos a los de un Limitador de audio tradicional (Attack, Release), y por lo tanto su control puede ser llevado fácilmente.

Imagen 20: LIMITADOR ACUSTICO HOMOLOGADO CESVA LF010

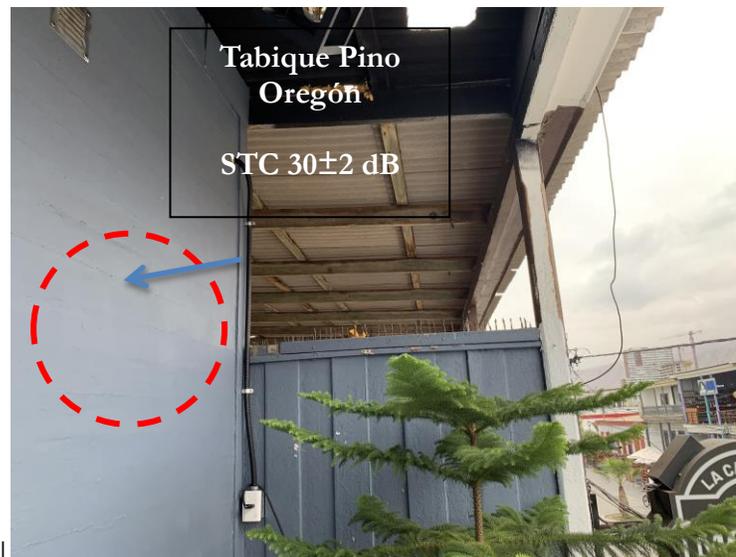
Imagen 8: Tabiques $STC 30 \pm 2$ dB y Cielo $STC 25 \pm 2$ dB (INSUL)

1.- **Primer Piso** (Tabiques, pisos y cielos): El local corresponde a una casa construida en la época salitrera. Tabiques, pisos y cielos corresponde a tablas de pino Oregón soportadas por vigas de la misma madera. La arquitectura original se le ha agregado múltiples cambios tanto en forma como en uso, pero manteniendo materialidad liviana. De esta manera y en la actualidad el primer piso posee una combinación de materialidad original y las modificaciones realizadas con el tiempo (así como parte de su arquitectura original).

2.- **Segundo Piso** (Tabiques, piso y Cielo): Esta sección del local corresponde a una estructura nuevamente de madera de pino Oregón, revestida en gran parte de ella con tabiques de la misma madera. El cielo corresponde a un envigado, cubierto. Es importante que el concepto arquitectónico corresponde a una terraza cubierta, con vista totalmente abierta hacia el Sur y Este.

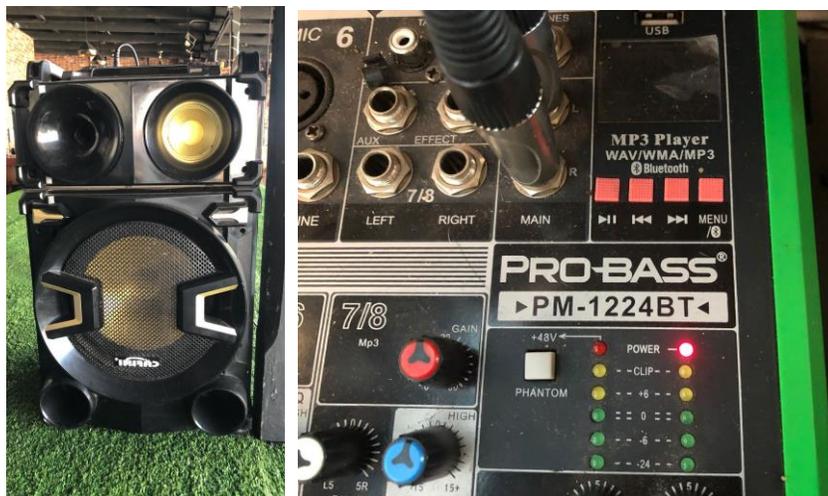
- b) **Sistema usado por DJ:** Un sistema compuesto de 2 cajas activas modelo CAFINI bluetooth dj speaker model CN-2909 FM-8T, de origen chino. Técnicamente hablando corresponde a un sistema de baja calidad tanto sónica como en su electroacústica. El control de las cajas se realiza desde un Mixer PRO-BASS PM-1224BT.

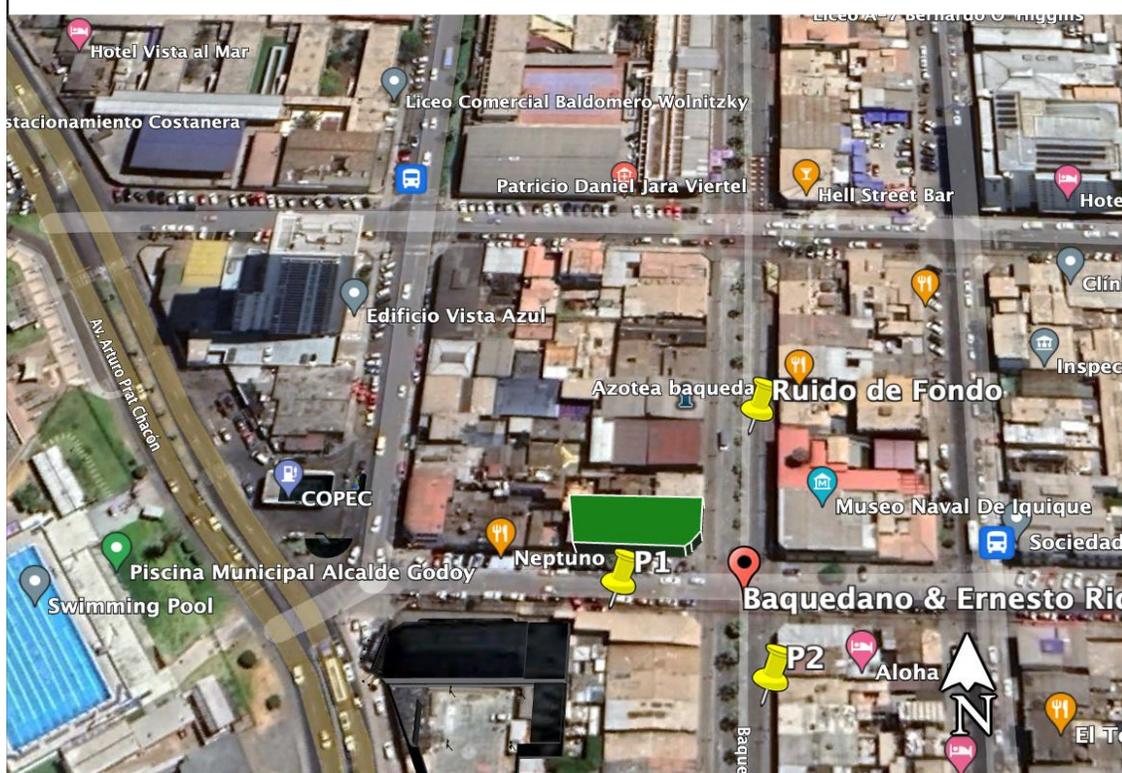
FICHA DE GEORREFERENCIACIÓN DE LA MEDICIÓN DE RUIDO

Origen (Google Earth)	Google Earth
Escala de la imagen	1: 100 m
