Ref.: Informe situación en R.E. N° 2086, expediente MP-066-2022.

1. El área del proyecto minero “Lavadero de Oro Danyka 7” se ha mantenido sin construcción de nuevos canales de drenaje.

2. Toda descarga de líquidos hacia cuerpos o cursos de agua se han cerrado.

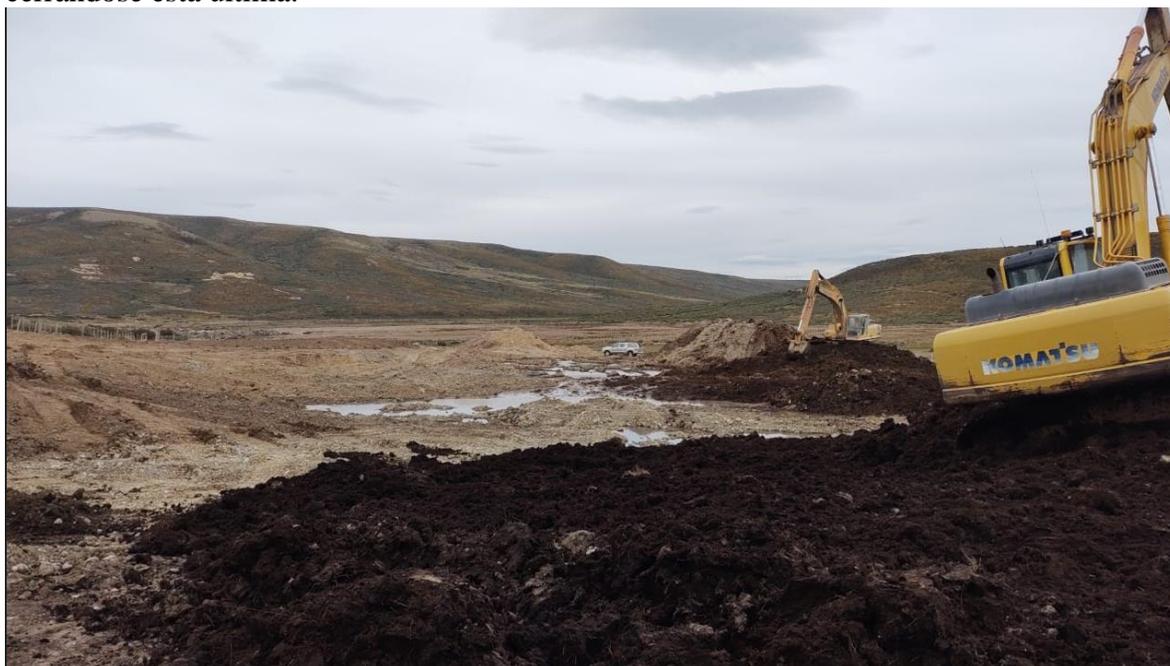
Fig. 1. Foto de fecha 16/12/2022 donde pueden observarse retroexcavadoras cerrando la piscina donde flotaba la planta de lavado de gravas.

5. Con fecha 12/12/2022, la empresa avisa a SERNAGEOMIN de la suspensión de la faena.
6. En las imágenes anexas puede apreciarse que la planta flotante en donde se lavaban las gravas auríferas ha sido clausurada, siendo extraída de la piscina en que flotaba y cerrándose esta última:

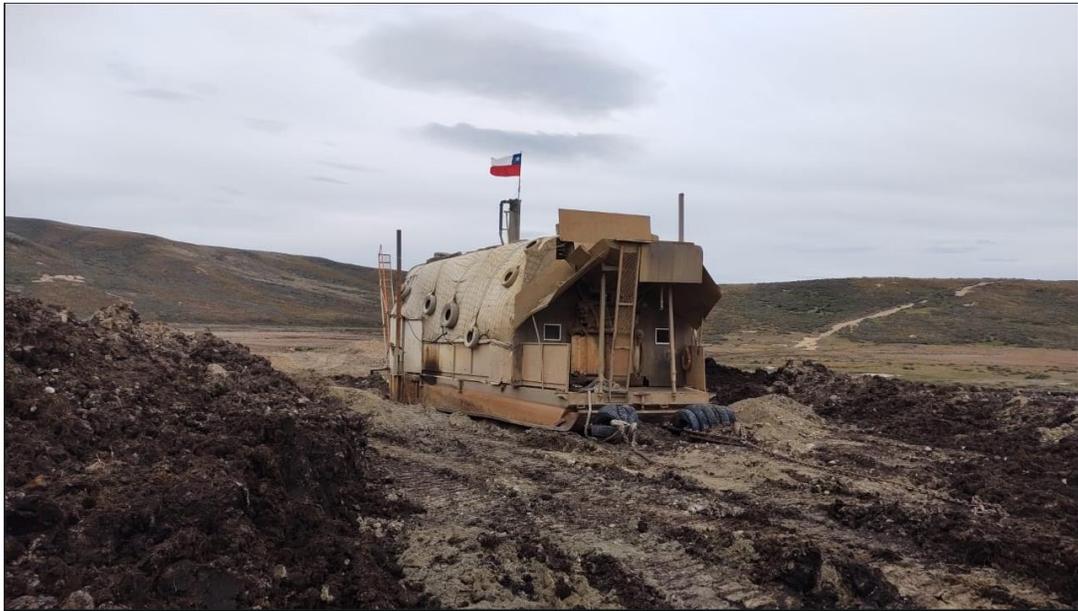
Fig. 2. Foto de la planta flotante de lavado de gravas sobre tierra. Fecha 16/12/2022.

Se constató al momento de la inspección que la planta lavadora móvil flotante no se encontraba emplazada sobre un área inundada, en circunstancias que además sus unidades y equipos se encontraban totalmente detenidos.

A su vez, según indicó Don José Barría Vásquez, aproximadamente 1 semana antes de la inspección ambiental se efectuó el traslado de la planta lavadora previamente descrita hasta su posición actual, habiéndose realizado además el cierre de la fosa de acumulación de agua necesaria para su funcionamiento en el lugar de emplazamiento original.

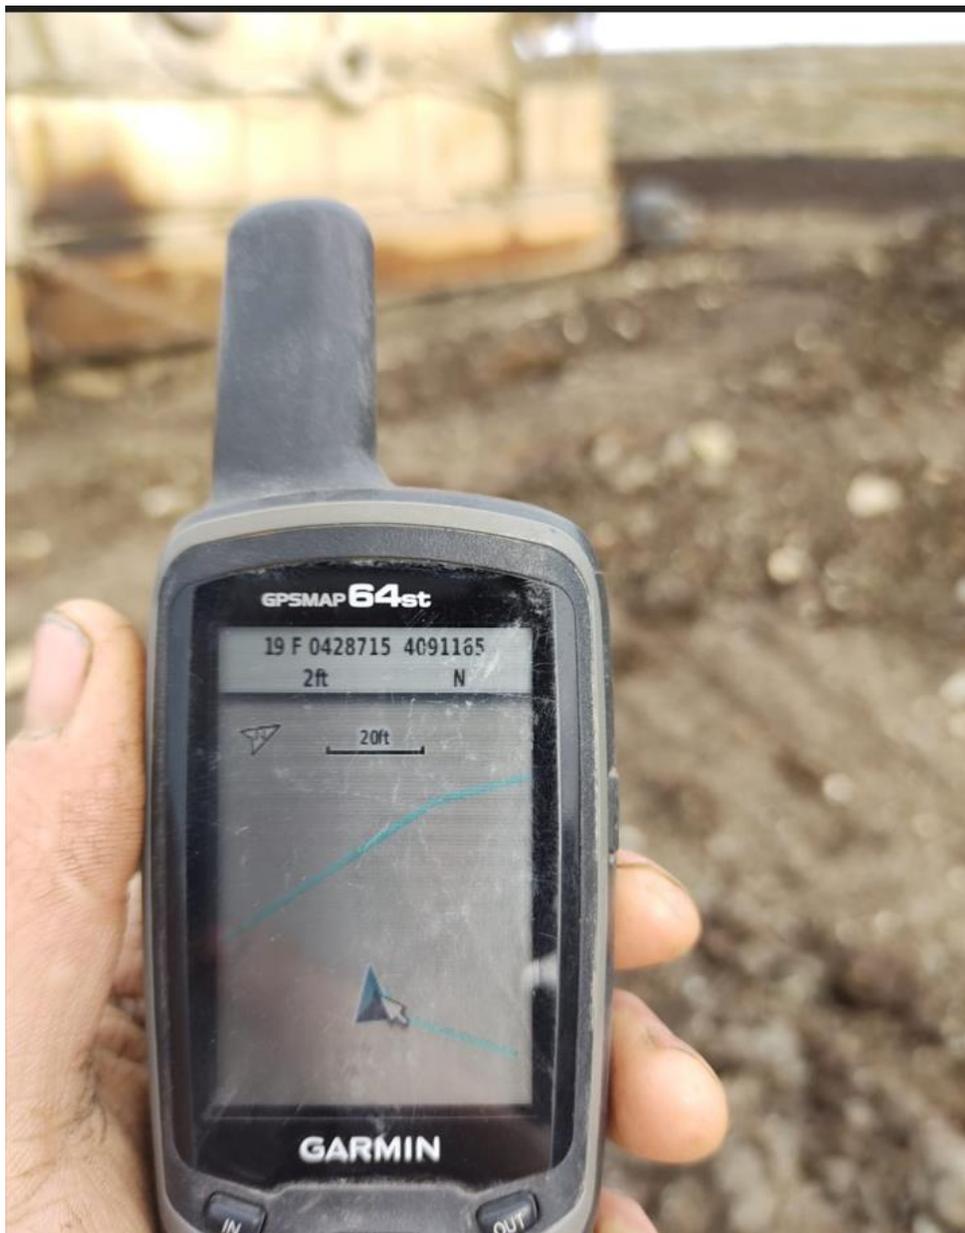
Fig. 3. Fotografía del lugar en que quedó la planta en tierra, con GPS arrojando coordenadas para georreferenciación: UTM 428715 E; 4091165 N; Huso 19 F.

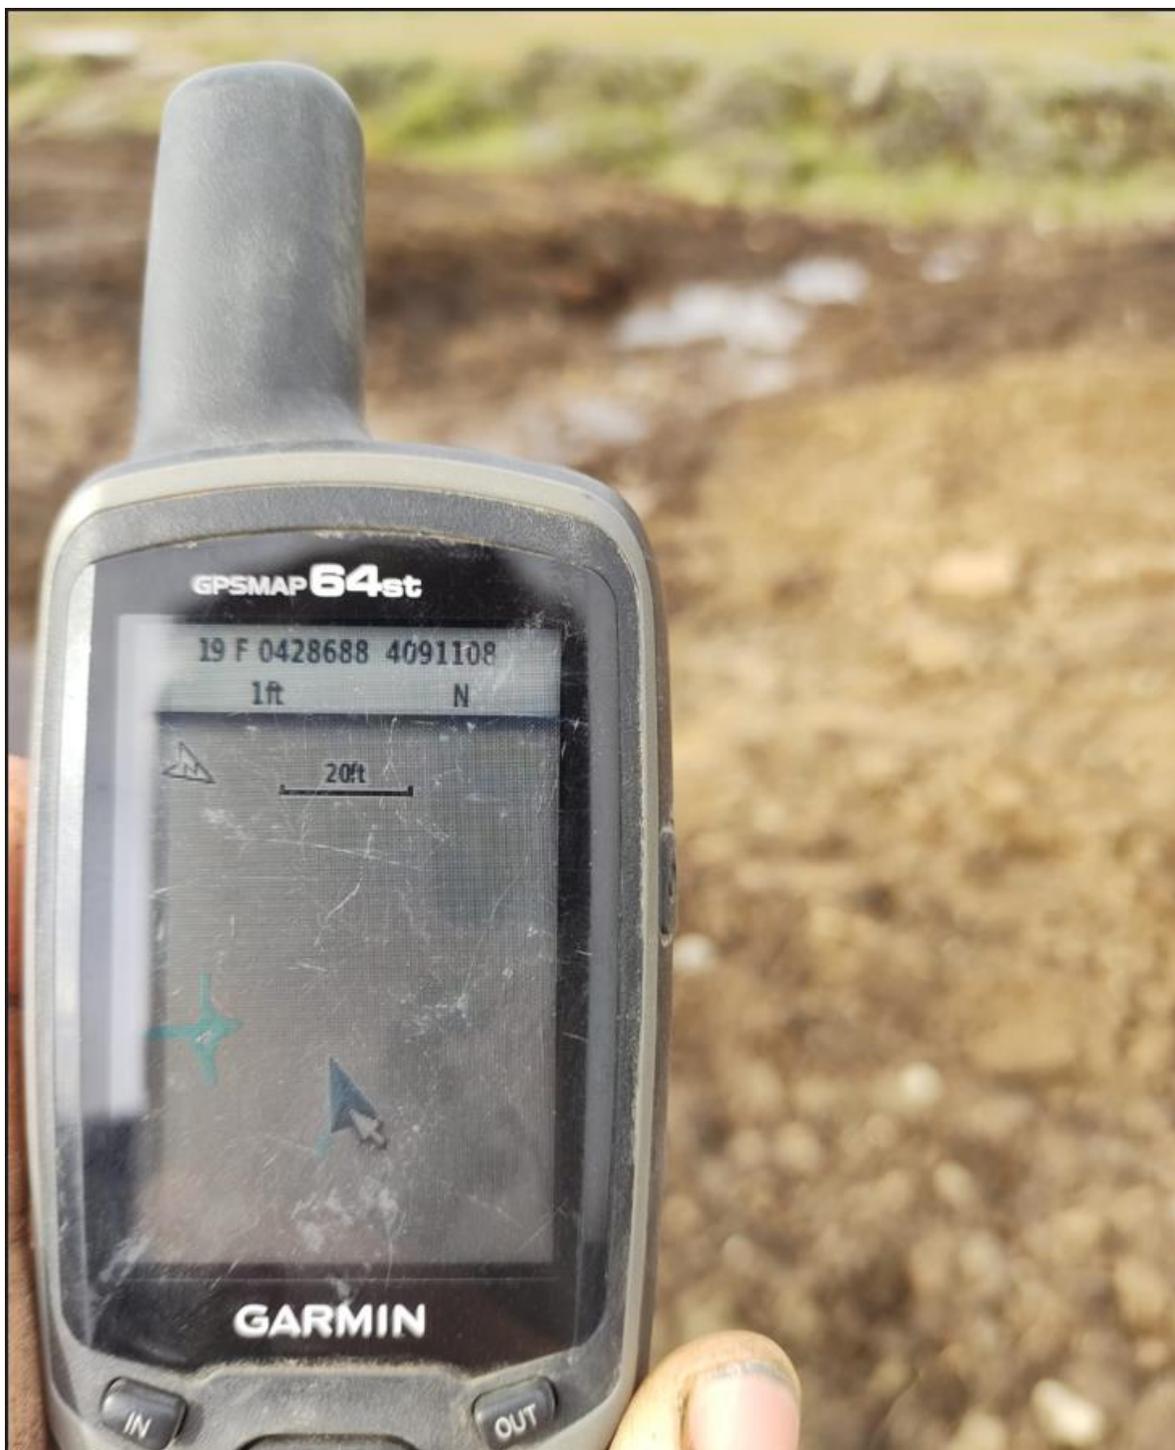
8. Asimismo, la situación actual ha sido constatada por vuestra misma Superintendencia, en visita inspectiva celebrada con fecha 20/12/2022, según consta de acta anexa, en donde se indica, respecto a canales de drenaje, que solo existía un canal de aproximadamente 30 metros de longitud pero que no era utilizado para drenaje, sino para conducción de aguas que afloraban subterráneamente, hacia un cauce natural para poder permitir la adecuada restitución de la cobertura vegetal en la sección sur del área de explotación. Dicho canal ya cumplió con su propósito, siendo cerrado con fecha 23/12/2022 según consta de la siguiente imagen georreferenciada de la misma fecha:

9. Fig. 4. Fotografía del lugar donde antes estaba el canal de conducción de aguas subterráneas, ahora completamente cerrado, con GPS arrojando coordenadas para georreferenciación: UTM 428688 E; 4091108 N; Huso 19 F.

Según se observó durante el recorrido efectuado, en el área de desarrollo del proyecto existía solo un canal de aproximadamente 29 metros de longitud que era utilizado para la conducción de las aguas que afloraban desde el subsuelo hacia un cauce natural colindante. A este respecto, mediante la utilización de equipo GPS marca Garmin, modelo GPSMAP 66s se registraron las coordenadas de inicio y término del canal antes mencionado, las cuales se detallan a continuación:

Al consultar respecto del canal antes mencionado, Don José Barría Vásquez indicó que era preexistente y habría sido construido por antiguos pirquineros que trabajaron en el lugar, no obstante ello, un par de días antes de la inspección habría sido necesario efectuar su rehabilitación para poder desviar las aguas subterráneas que afloran en el área hacia el cauce natural colindante, permitiendo de esta forma el adecuado trabajo de la maquinaria requerida para la restitución de la cobertura vegetal previamente removida (horizonte orgánico de suelo) en la sección sur del área de explotación.

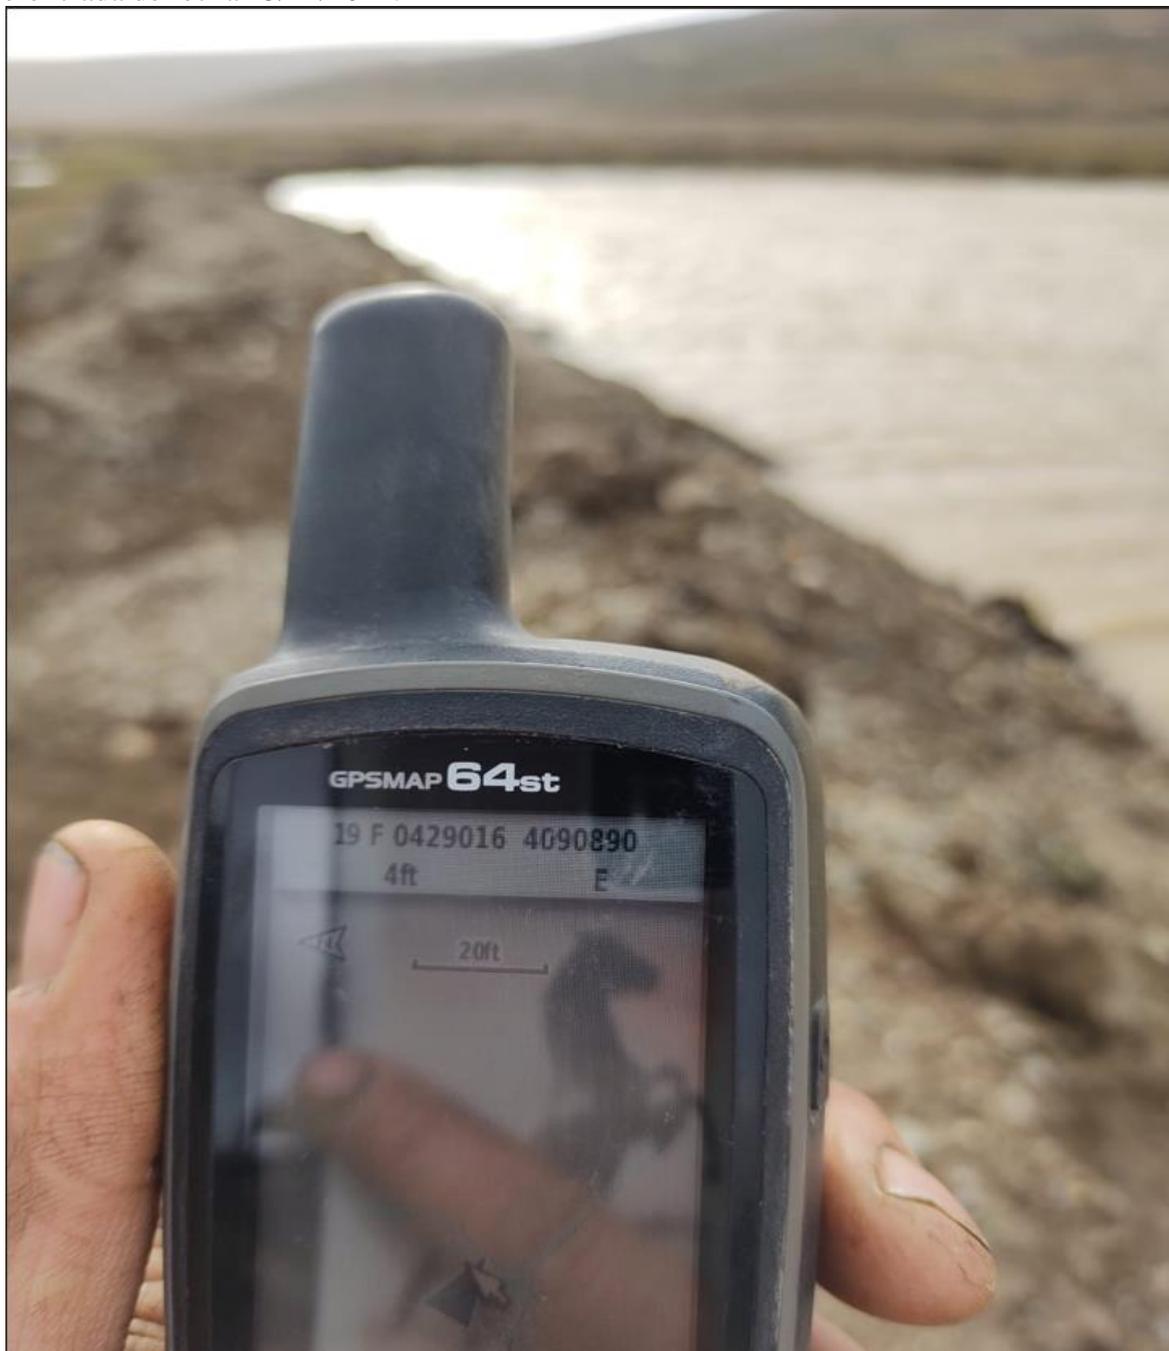
1. Además de haberse paralizado la faena extractiva según se señaló en el acápite anterior, doy cuenta a Ud. que toda descarga de líquidos hacia cuerpos y cursos de agua ha sido cerrada en su totalidad, manteniéndose aquella situación a la fecha.
2. En efecto, la única descarga existente a la fecha, que fluía hacia el Río del Oro desde la última piscina de decantación, ha sido cerrada según consta de la siguiente imagen georreferenciada de fecha 23/12/2022:

Fig. 4. Fotografía 23/12/2022 del lugar donde antes estaba la bocatoma que daba hacia el Río del Oro desde la piscina de decantación, ahora completamente cerrada, con GPS arrojando coordenadas para georreferenciación: UTM 429016 E; 4090890 N; Huso 19 F.

3. Cabe añadir que esta situación también se ha constatado por vuestra misma Superintendencia en visita de fecha 20/12/2022, en cuya acta que se anexa al presente, se indica respecto a la “Descarga de efluentes de lavado” que durante dicha inspección se presencia ausencia de descargas de efluentes líquidos provenientes del proceso de lavado de minerales.
