Ref.: Informe situación en R.E. N° 2086, expediente MP-066-2022.

1. El área del proyecto minero “Lavadero de Oro Danyka 7” se ha mantenido sin construcción de nuevos canales de drenaje y en proceso de recuperación de la capa vegetal.

Orden de trabajo (OT):	542-2022-Rio de oro		
Componente:	Agua		
Subárea o producto:	Agua superficial	-	-
Tipo de muestra	Puntual	-	-
Fecha emisión informe:	19/12/2022

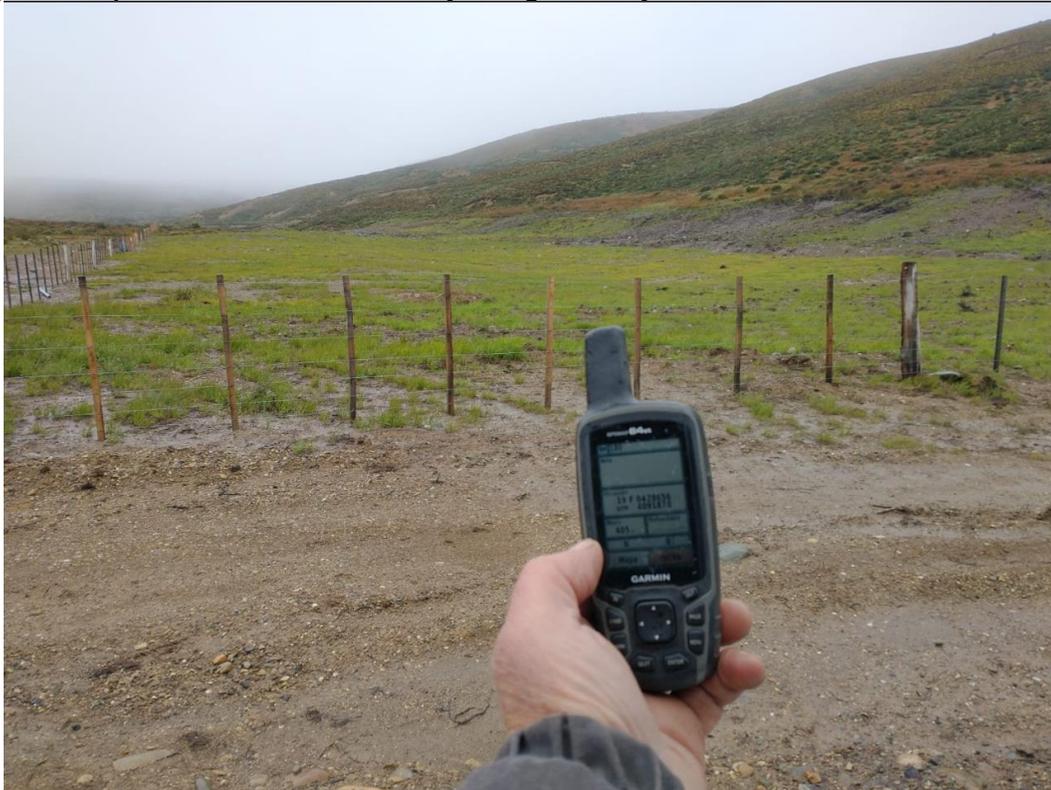
Fig. 1. Orientada hacia el Norte, muestra el área de explotación que ya ha sido rellenada, sembrada, regada y cercada, ya con vegetación brotando. Coordenadas WGS84 UTM 428656 E; 4091870 N; Huso 19 F.

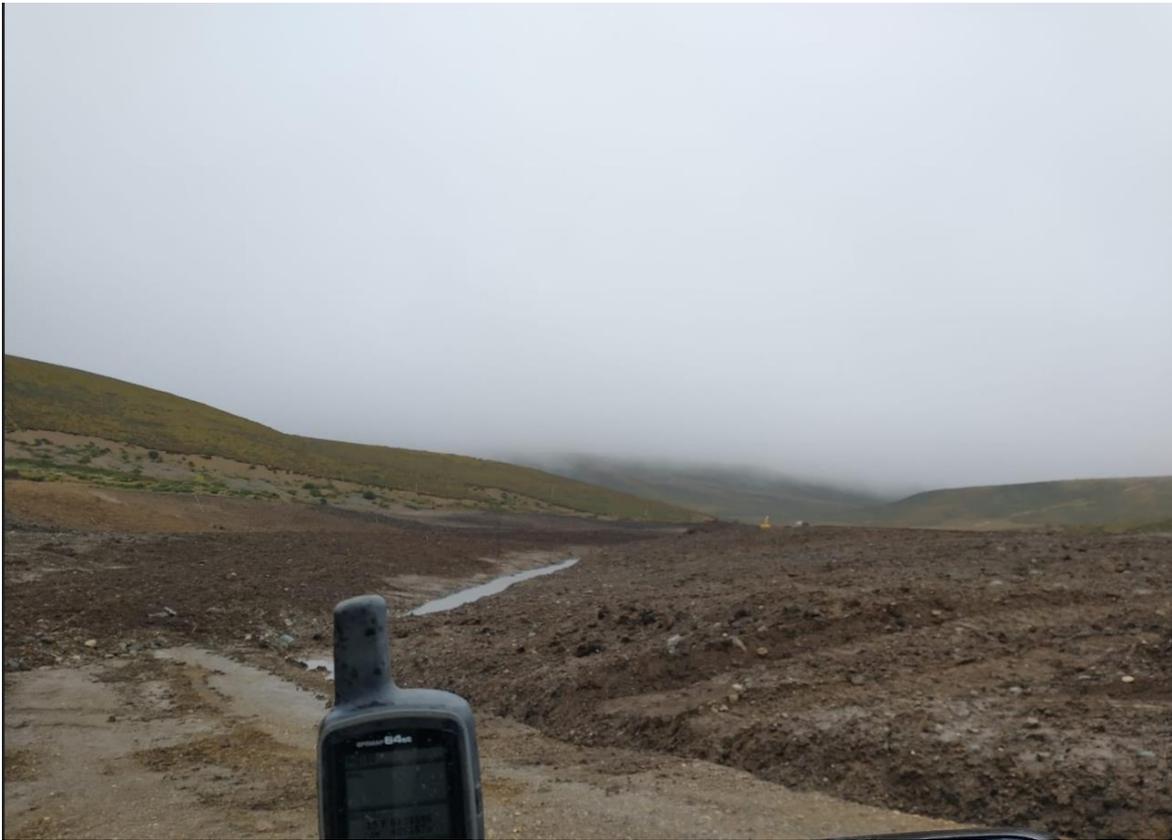
Fig. 2. Misma ubicación de Fig.1, pero orientada hacia el Sur. Muestra la franja de explotación ahora rellena y nivelada en relación a la superficie, y un cauce natural. A lo lejos, puede apreciarse la máquina retroexcavadora trabajando en la reconstitución y la planta móvil instalada al final de la franja.

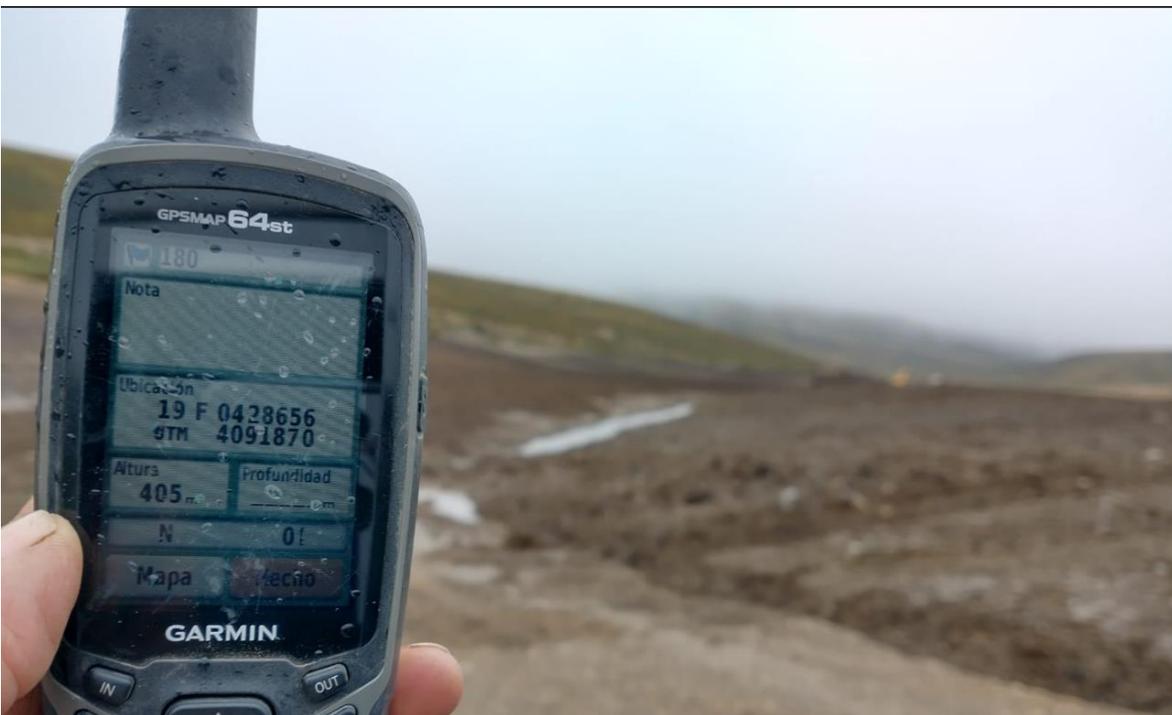
Fig. 3. Misma ubicación de Fig.1 y 2, muestra Fig.2 con georreferenciación: Coordenadas WGS84 UTM 428656 E; 4091870 N; Huso 19 F

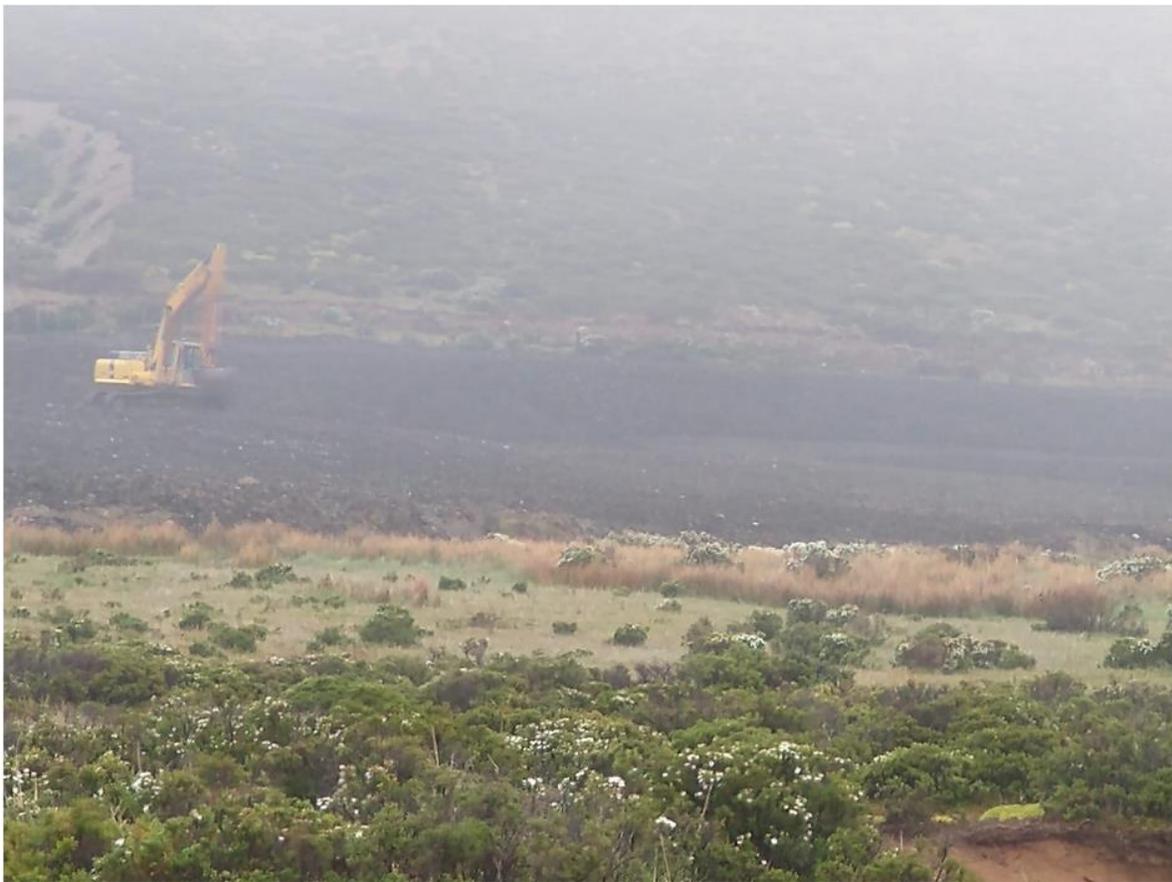
Fig. 4. Imagen de la retroexcavadora trabajando en la reconstitución del área explotada. Rellenando área explotada con suelos y material vegetal de la zona, acopiados al costado de dicho área.

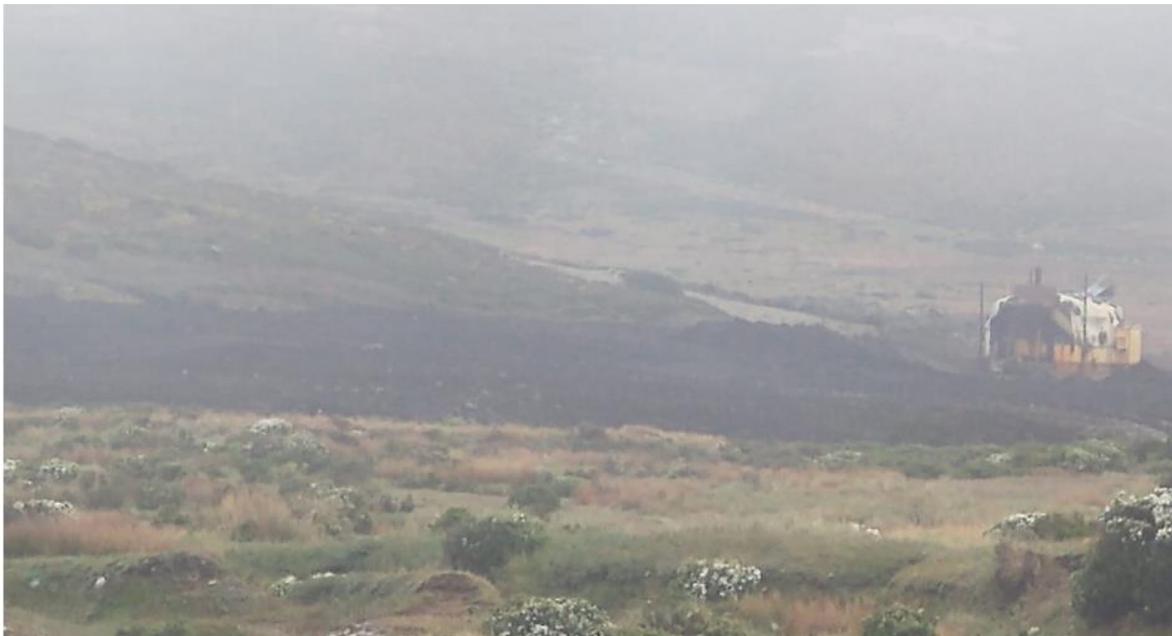
Fig. 5. Imagen de la planta flotante móvil detenida y en superficie terrestre, al final del área explotada hacia el Sur.

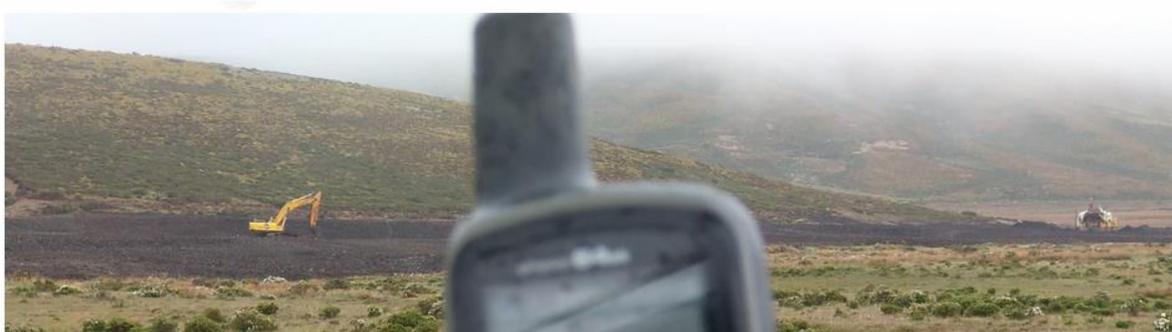
Fig. 6. Imagen de la retroexcavadora y planta flotante móvil detenida y en superficie terrestre, al final del área explotada hacia el Sur.

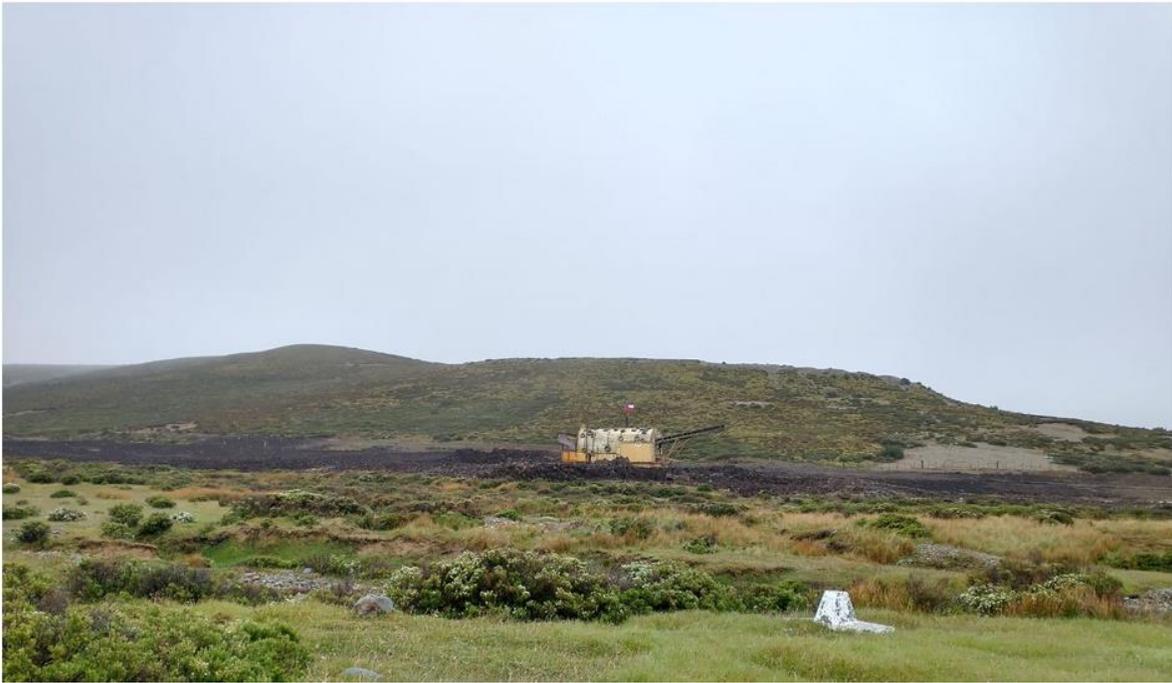
Fig. 6. Imagen del final del área de explotación donde se ubica la planta flotante. Hito de mensura como referencia.

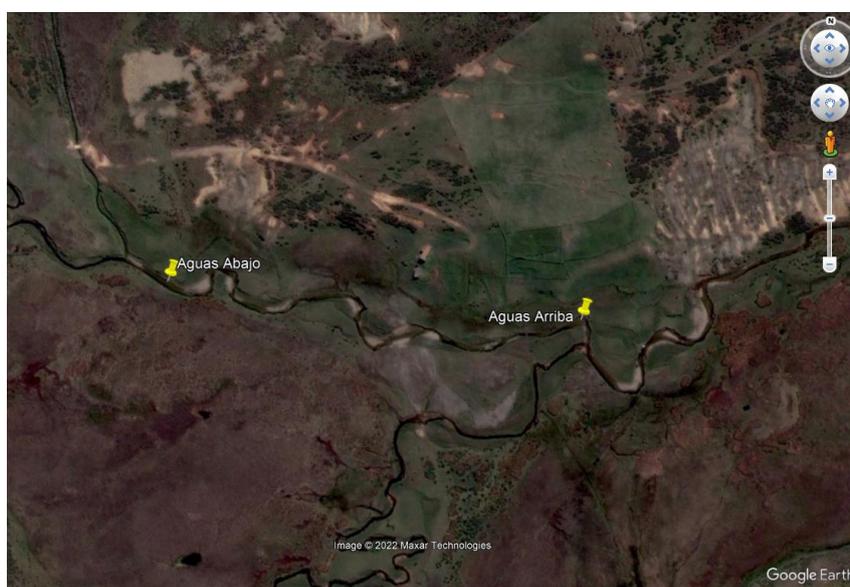
Estación	Este	Norte
Aguas Abajo	429.116	4.090.929
Aguas Arriba	428.769	4.090.941

Figura 1. Ubicación de las estaciones de monitoreo en la matriz agua.

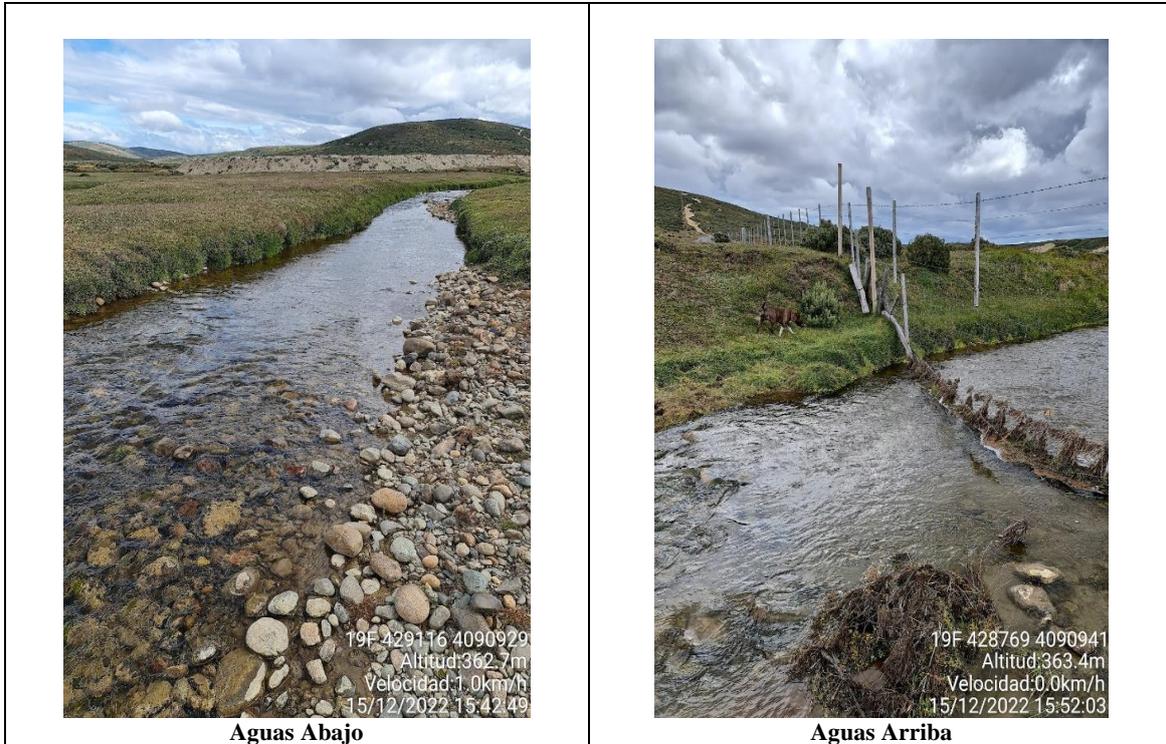
Figura 2. Fotografías de las estaciones de monitoreo.
