## **RESPUESTA A MEDIDAS PROVISIONALES PRE PROCEDIMENTALES EN LA RESOLUCIÓN EXENTA N°54/2023 DE FECHA 11 DE ENERO DE 2023 POR LA SMA**

**INFORME EVALUACIÓN DE IMPACTO ACÚSTICO  
VERIFICACIÓN DEL CUMPLIMIENTO DEL  
Decreto Supremo N°38/2011 del  
Ministerio del Medio Ambiente**

<b>REALIZADO POR: MARCO FELIPE KARLIS SALINAS</b> Ingeniero en Sonido Universidad Tecnológica de Chile	<b>EJEMPLAR N°: 1</b>	<b>DESTINATARIO:</b> Juan García Venegas
	<b>N° DE PÁGINAS: 64</b>	<b>FECHA: 31 de enero 2023</b>

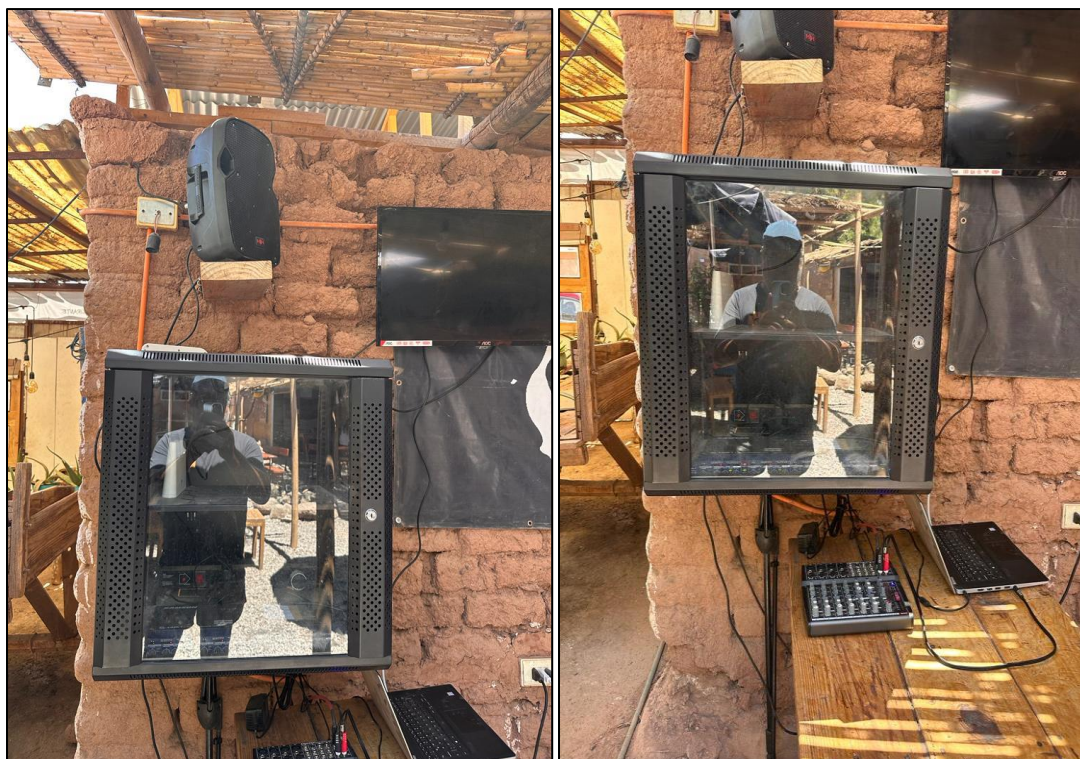
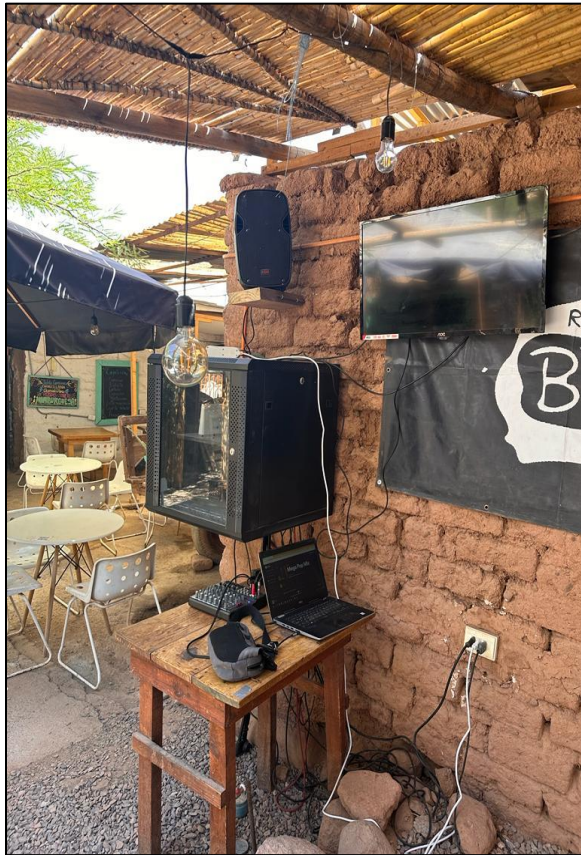
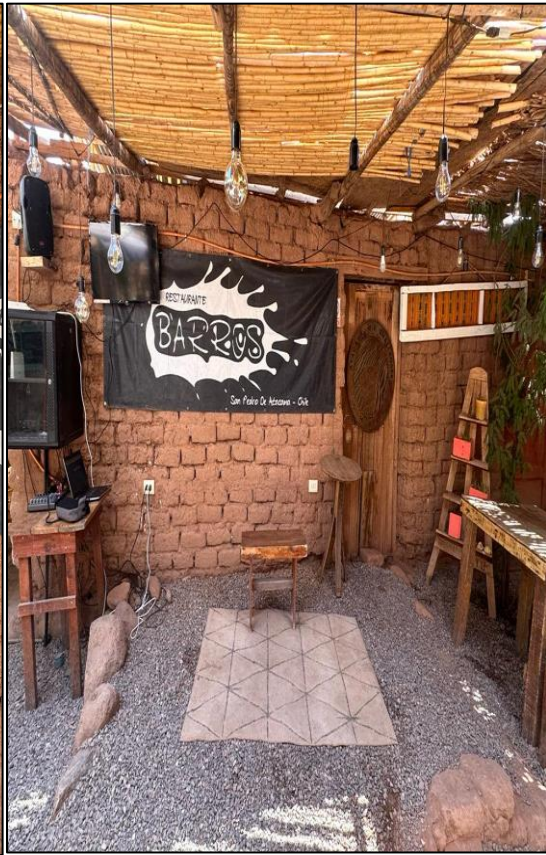
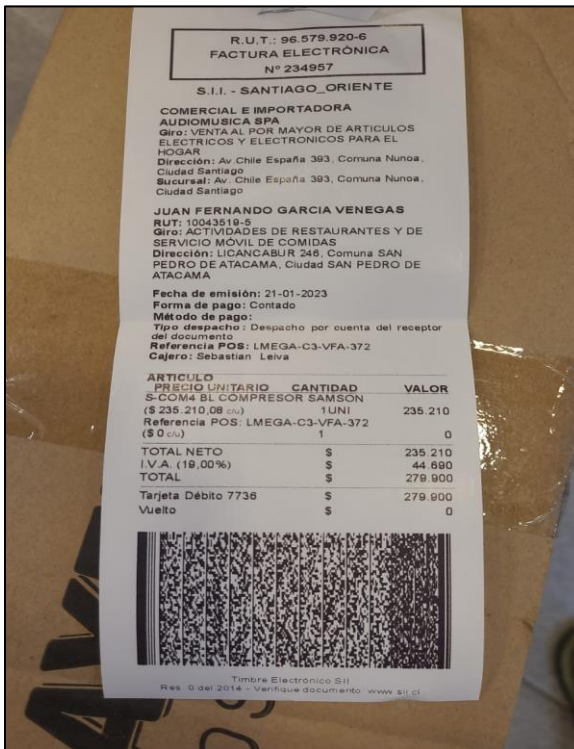
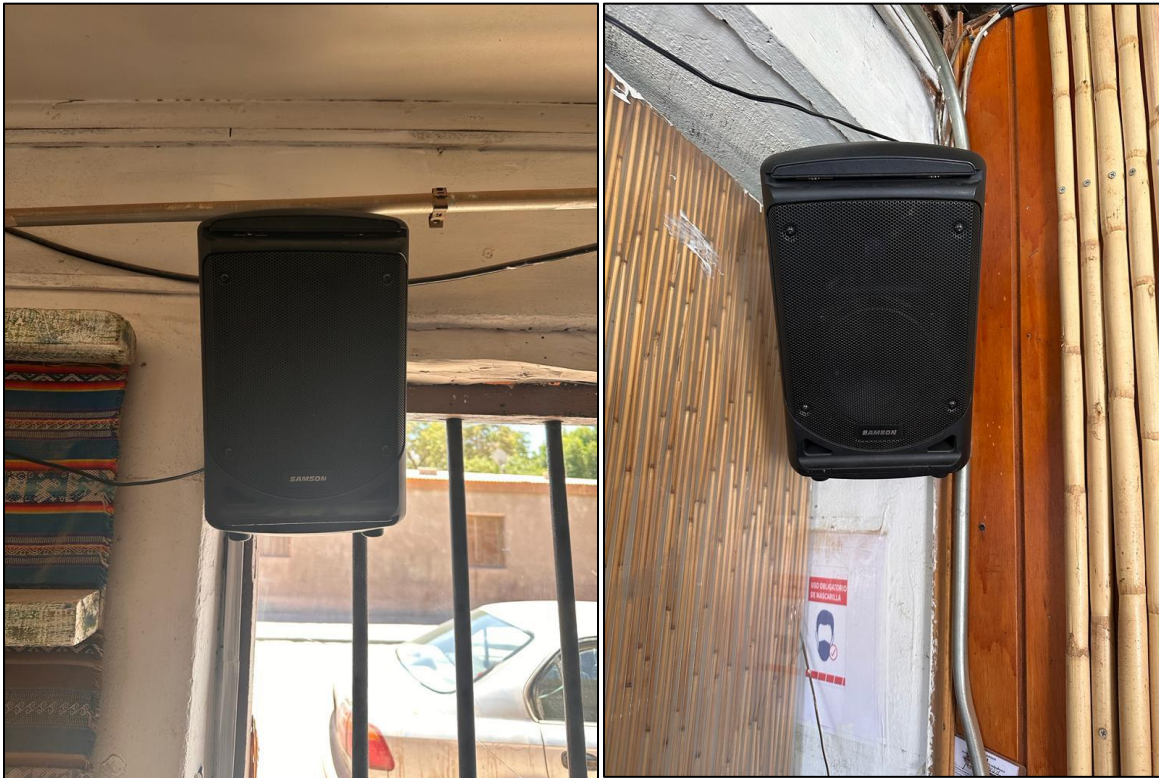
**R:** cabe señalar que se han adquirido los equipos solicitados en conjunto con amplificación nueva. La fecha de adquisición fue el 20 y 21 de enero. El equipo fue configurado por los profesionales especialistas competentes en la materia y fueron instalados de forma inmediata dentro del plazo estipulado en este punto del resuelvo primero.

**Gabinete con compresor/ limitador acústico bajo llave**

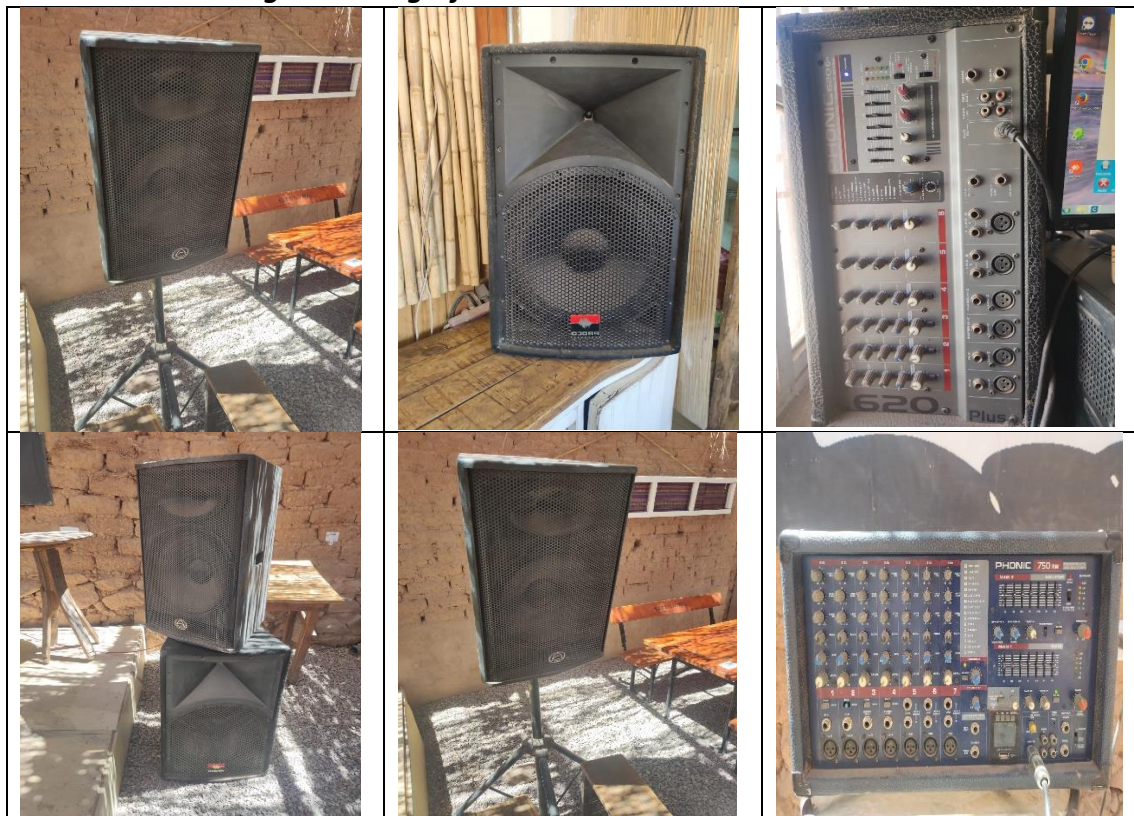
**Figura N°4**  
**Registro Fotográfico de Fuentes de Ruido Existentes**

La principal fuente emisora de ruido evidenciada en la visita de diagnóstico corresponde al funcionamiento del sistema electroacústico de audio del recinto para shows en vivo, debido a la falta de conocimiento sobre el uso de equipos de audio y de la existencia de una normativa legal vigente de ruido ambiental por parte de los artistas.

Se detectan problemas respecto a la ubicación y uso de la potencia de los parlantes del sistema de audio del recinto. Además, se detectan problemas debido a la ubicación cercana del escenario del local respecto a la ubicación del receptor colindante al recinto, lo cual genera una mayor emisión de las fuentes de ruido hacia al receptor mencionado. Estos problemas fueron informados al dueño del local y se determina renovar el sistema de audio del recinto con la condición de adquirir parlantes activos de menor tamaño y potencia, para ser distribuidos de forma óptima en el recinto. Se determina renovar la consola de audio y la implementación del limitador acústico al sistema de audio del local para tener control de las emisiones de ruido.

Como medida administrativa se solicita el cambio de posición del escenario ubicado en la terraza, ya que se encuentra ubicado en el deslinde cercano al receptor. A continuación, en la Figura N°4 se observan registros fotográficos de la situación evidenciada del sistema electroacústico de audio del recinto.

- a) Implementación de tabique acústico (fieltro asfáltico, Metalcom, Aislapol, OSB, vulcanita, autoperforantes, cortafuego) en muro trasero y lateral colindante del sector escenario y separación de propiedades en el cual se deberán considerar 2 grandes extensiones, la primera de 10,30 metros de largo x 2,44 metros de altura y el segundo tabique debe ser de 18,3 metros de largo x 2,44 metros de altura, en ambos casos incluyendo 2 metros de cielo del tipo cumbrera para así mitigar todo tipo de fuga de ruido en esa dirección.

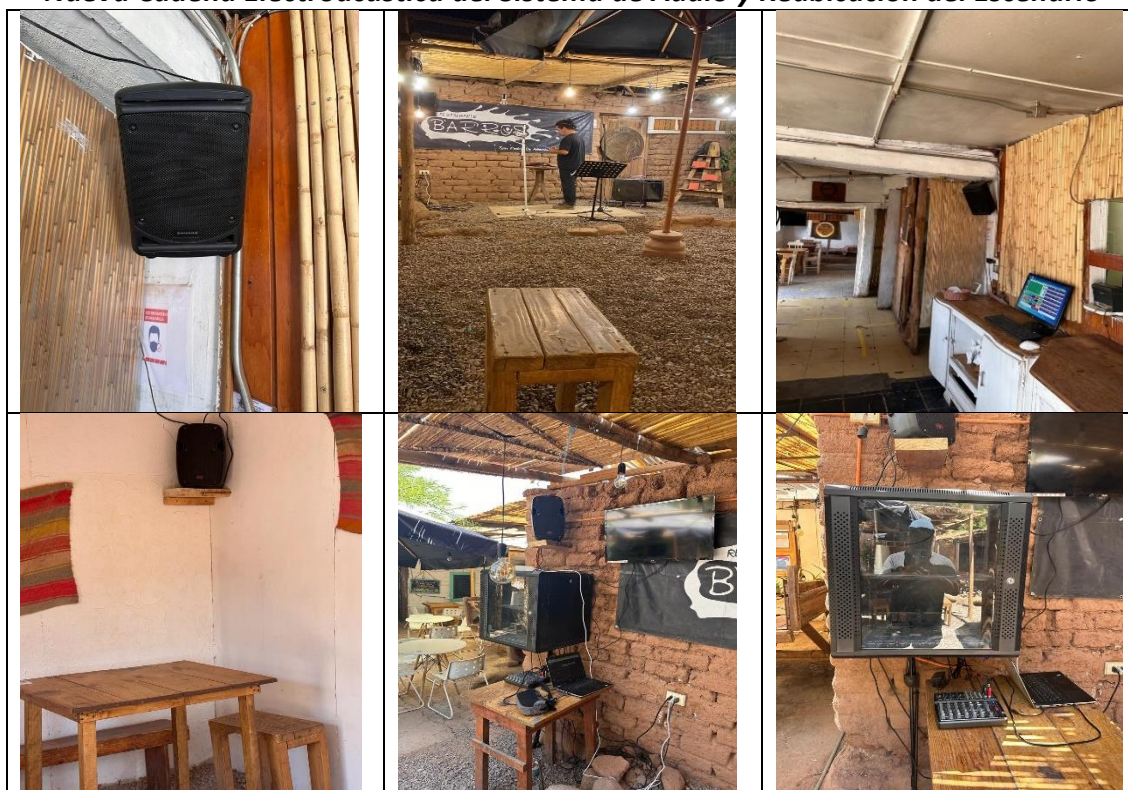
**Figura N°5**  
**Registros Fotográficos de la Implementación de**  
**Nueva Cadena Electroacústica del Sistema de Audio y Reubicación del Escenario**

A continuación, en la Figura N°5 se evidencia la instalación de los nuevos equipos de audio y los parlantes activos de menor tamaño y potencia acústica, se evidencia la instalación de un case con candado para el aseguramiento de que nadie tenga acceso y pueda manipular la configuración del compresor/limitador del sistema electroacústico del sistema de audio del local.

En la inspección de evaluación, se observan mejoras en las instalaciones y el cumplimiento de los compromisos adquiridos por el dueño de local, lo cual puede apreciarse en las imágenes de registro de la Figura N°5. Además, se detectan varias mejoras que podrían ser implementadas en el recinto con posterioridad a la medición, lo que se traduce en una futura disminución de las fugas acústicas hacia el exterior del recinto, por lo cual se recomienda para ello seguir de manera minuciosa cada indicación del presente estudio y así, lograr un mayor aislamiento y rendimiento de las soluciones acústicas a implementar para dar cumplimiento a la normativa legal vigente a ruido ambiental en Chile.

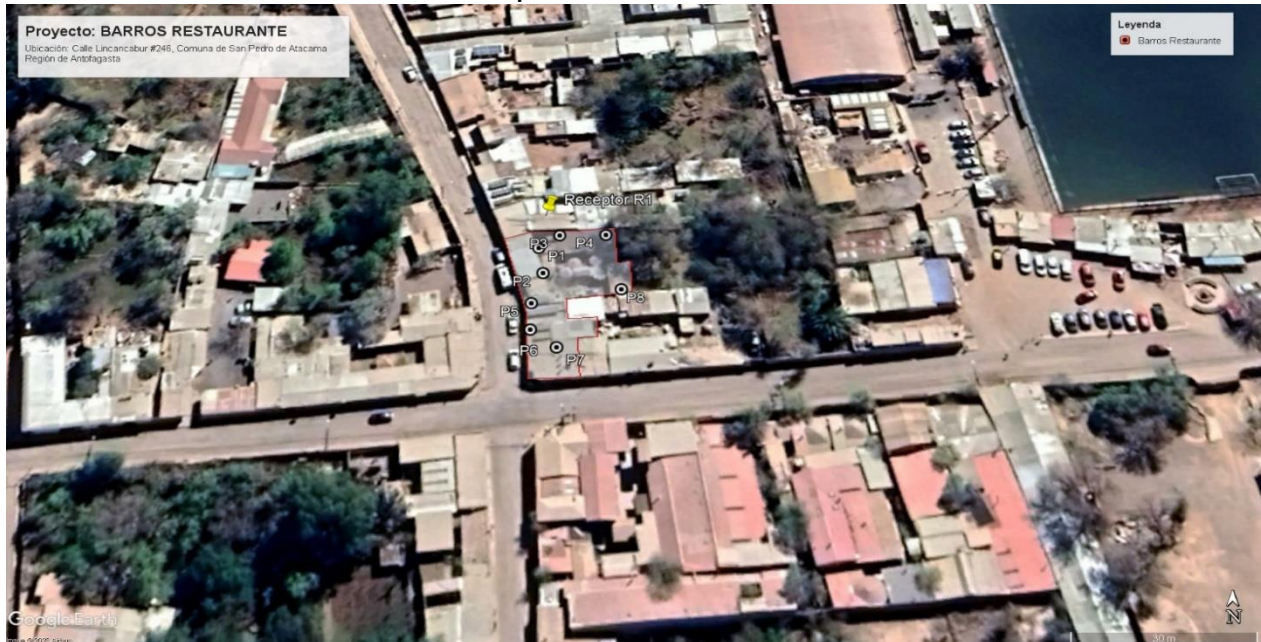
**Figura N°7  
Receptor sensible más cercano**

Se evaluó a 1 receptor sensible más cercano a las emisiones de ruido del establecimiento y de acuerdo con el Plan regulador comunal de San Pedro de Atacama que, en relación a la homologación a la normativa ambiental vigente, se encuentra ubicado en Zona de emplazamiento según IPT vigente H4 - Vivienda y homologando a la Zonificación establecida en el DS N°38 corresponde a una Zona II.
