Asunto: INFORME ACTIVIDADES RELLENO SANITARIO PUNTRA

Informe Actividades “Relleno Sanitario Puntra” Lunes 26 de Septiembre del 2022

En virtud de las labores que se realizan constantemente en el recinto del Relleno Sanitario Puntra. El presente informe contiene las actividades realizadas en el relleno sanitario en el periodo de tiempo que aborda el informe, entre las cuales se encuentran:

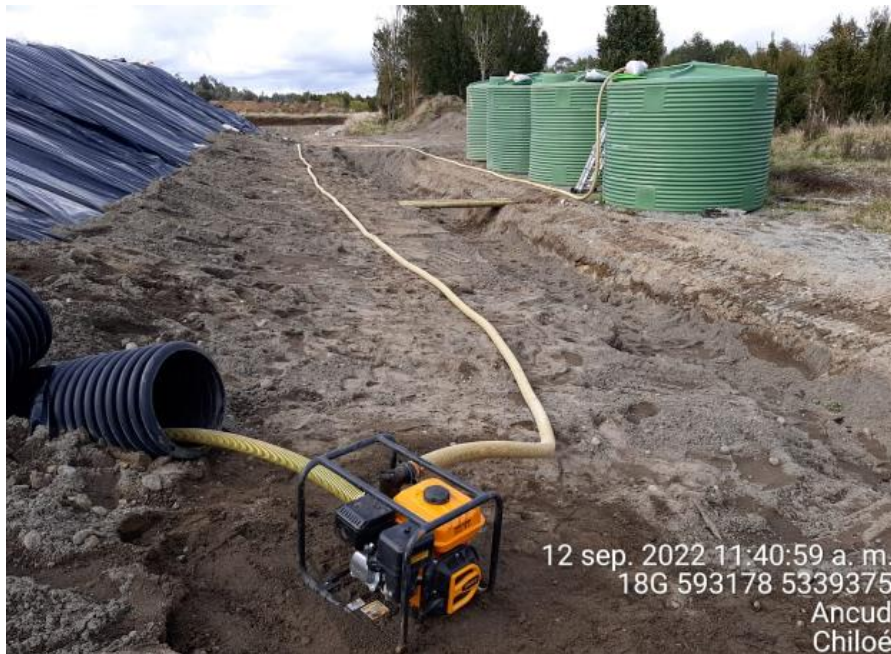
Fotografía N°1: Extracción de Lixiviados desde diagonal D02.
Tomada: Lunes 12 de Septiembre del 2022.

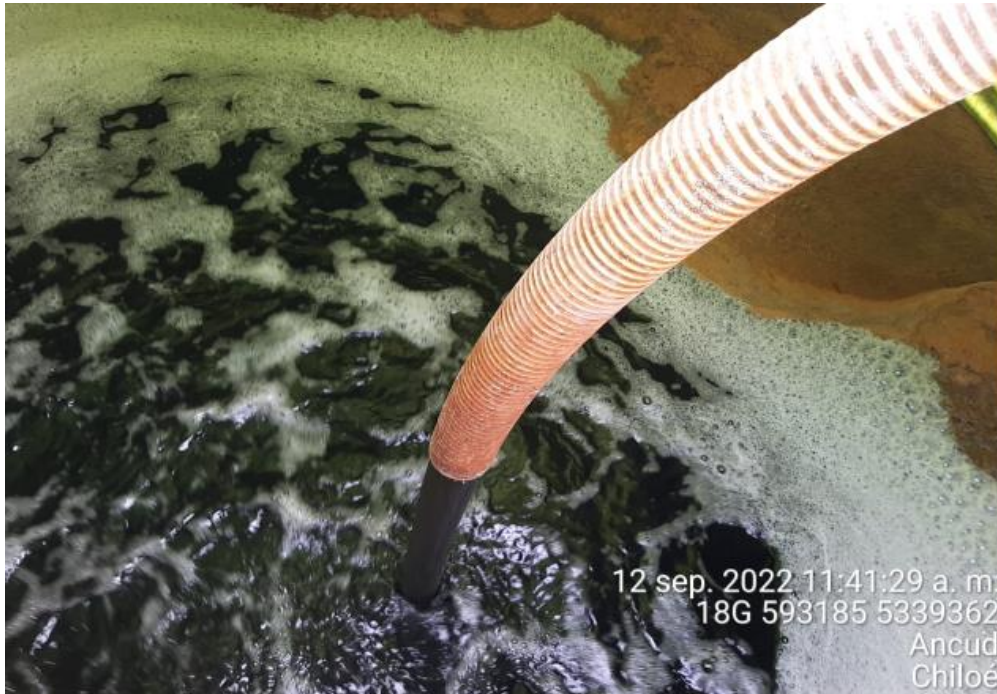
Fotografía N°2: Extracción de Lixiviados a estanque por personal municipal.
Tomada: Lunes 12 de Septiembre del 2022.

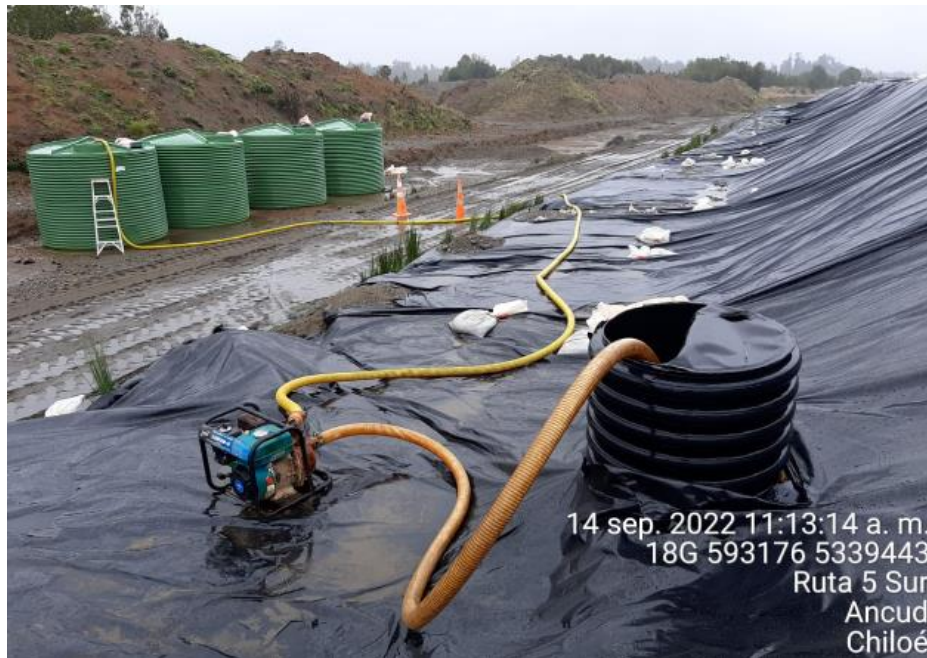
Fotografía N°3: Extracción de Lixiviados desde cámara C12 por personal municipal.
Tomada: Miércoles 14 de Septiembre del 2022.

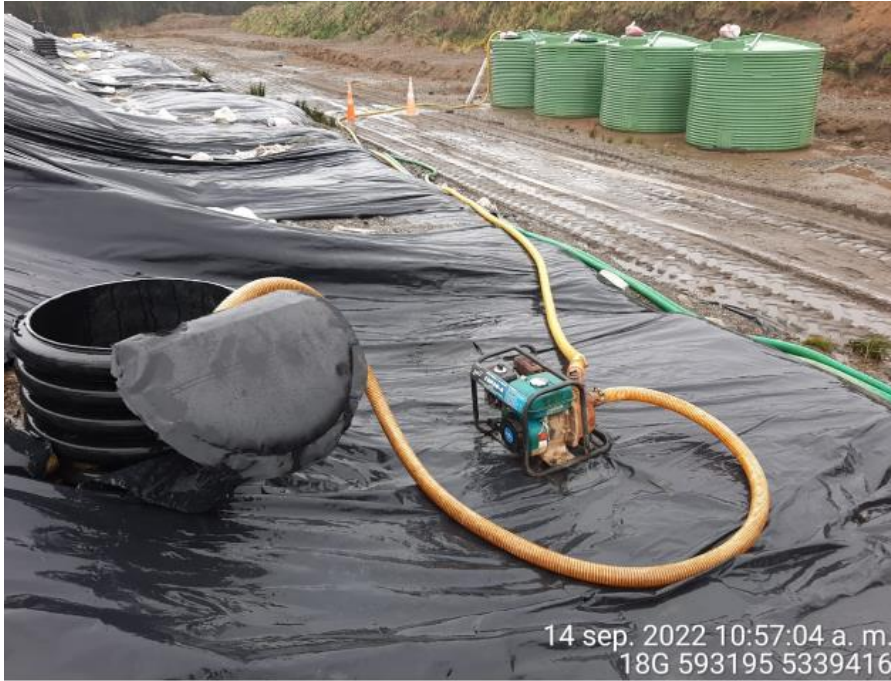
Fotografía N°4: Extracción de Lixiviados desde cámara C13 por personal municipal.
Tomada: Miércoles 14 de Septiembre del 2022.

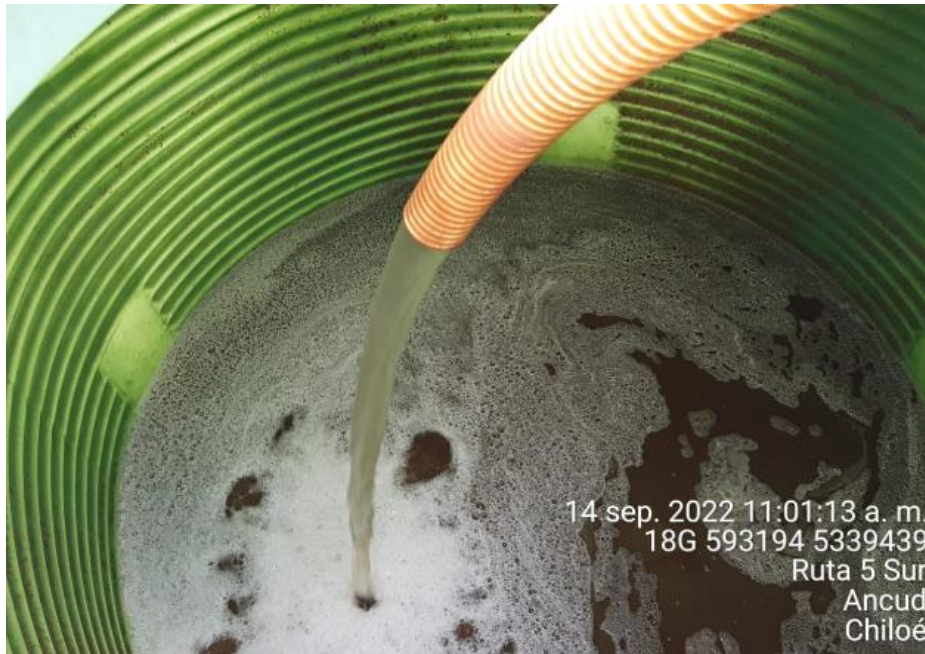
Fotografía N°5: Extracción de Lixiviados a estanque por personal municipal.
Tomada: Miércoles 14 de Septiembre del 2022.

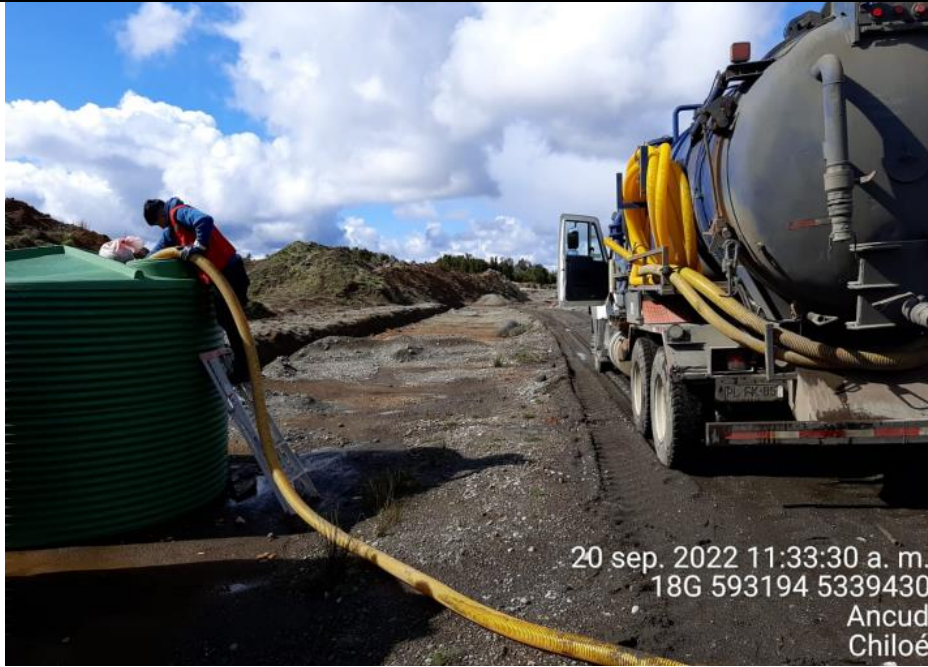
20 sep. 2022 11:33:30 a. m.
18G 593194 5339430
Ancud
Chiloé

Fotografía N°6: Retiro de Lixiviados de empresa Tresol
Tomada: Martes 20 de Septiembre del 2022.

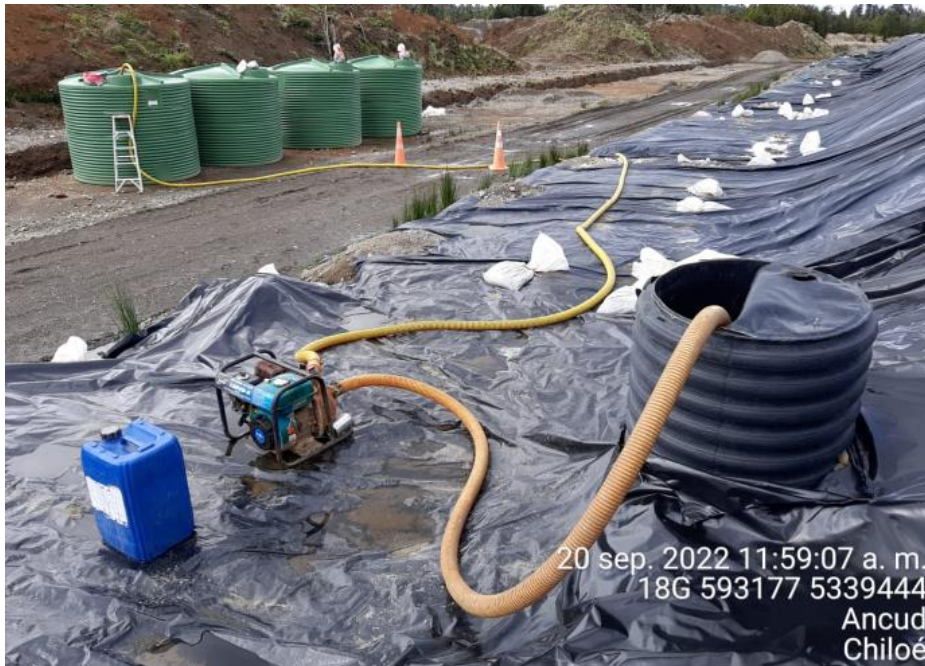
20 sep. 2022 11:59:07 a. m.
18G 593177 5339444
Ancud
Chiloé

Fotografía N°7: Extracción de Lixiviados desde cámara C12 por personal municipal.
Tomada: Martes 20 de Septiembre del 2022.

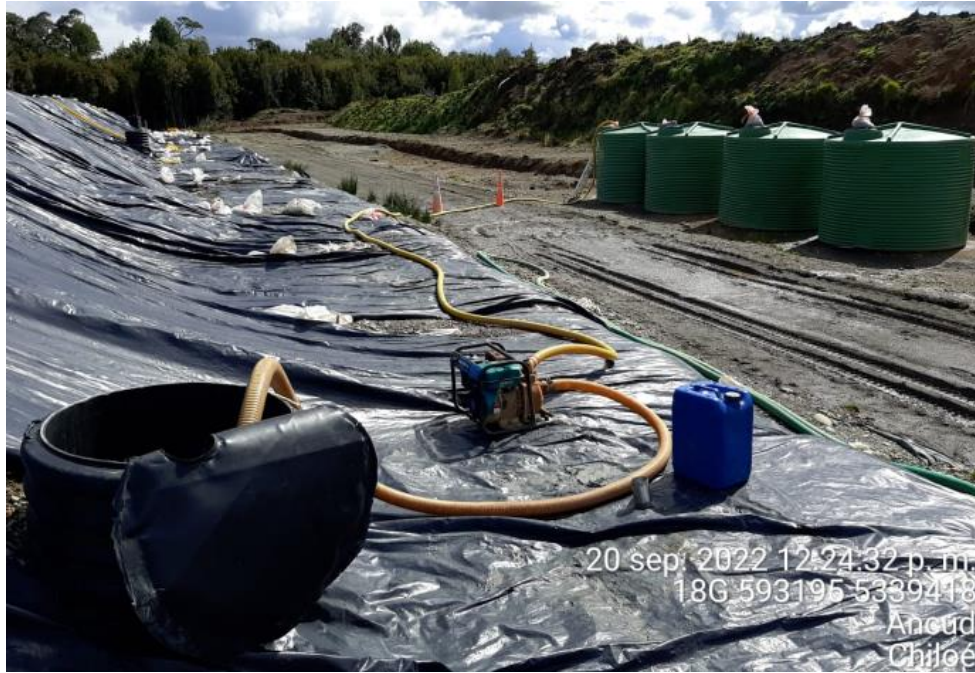
Fotografía N°8: Extracción de Lixiviados desde cámara C13 por personal municipal.
Tomada: Martes 20 de Septiembre del 2022.

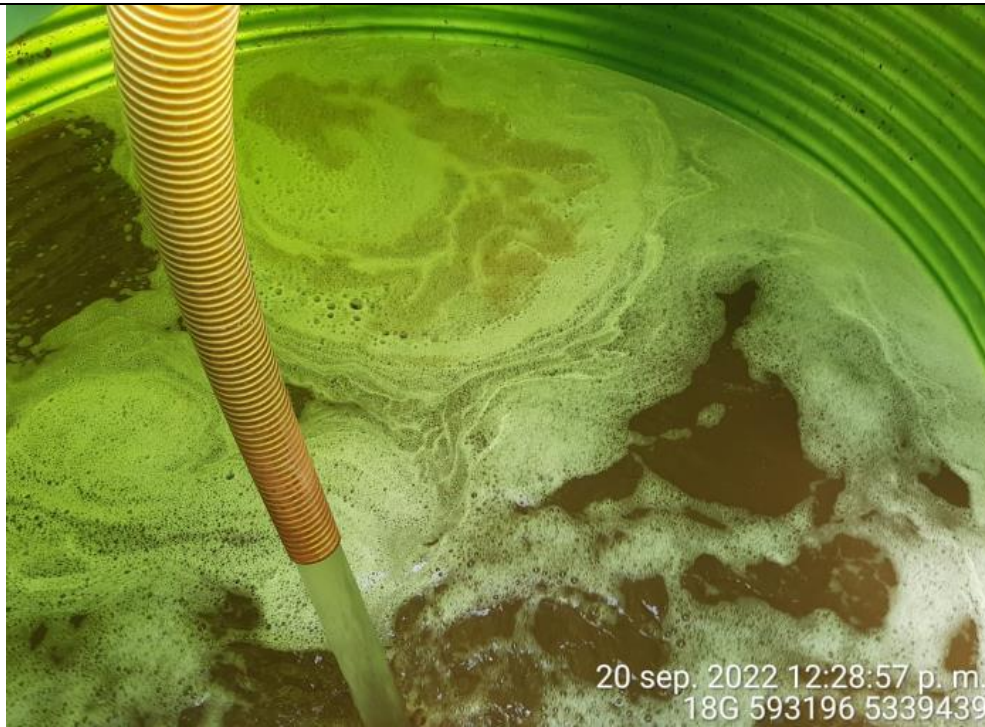
Fotografía N°9: Extracción de Lixiviados a estanque.
Tomada: Martes 20 de Septiembre del 2022.

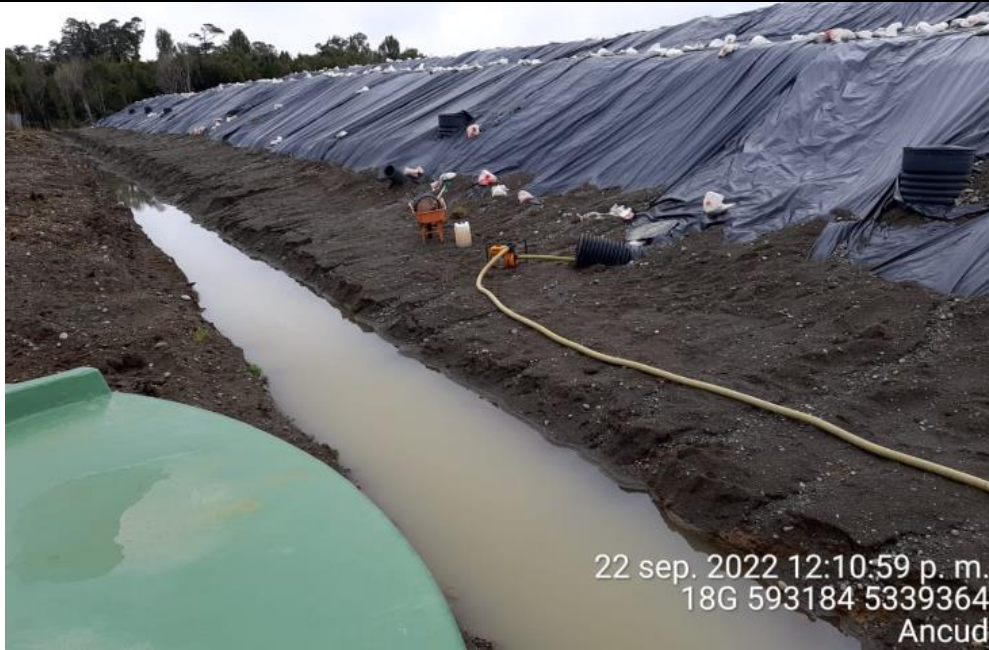
Fotografía N°10: Extracción de Lixiviados desde diagonal D2
Tomada: Jueves 22 de Septiembre del 2022.

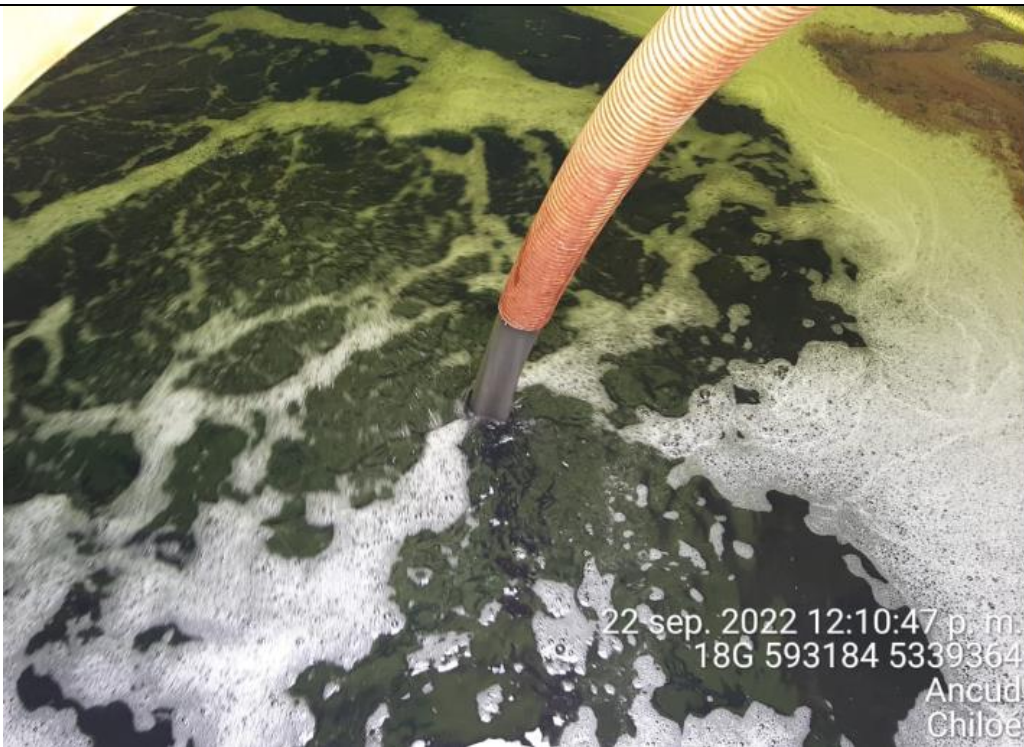
Fotografía N°11: Extracción de Lixiviados a estanque.
Tomada: Jueves 22 de Septiembre del 2022.

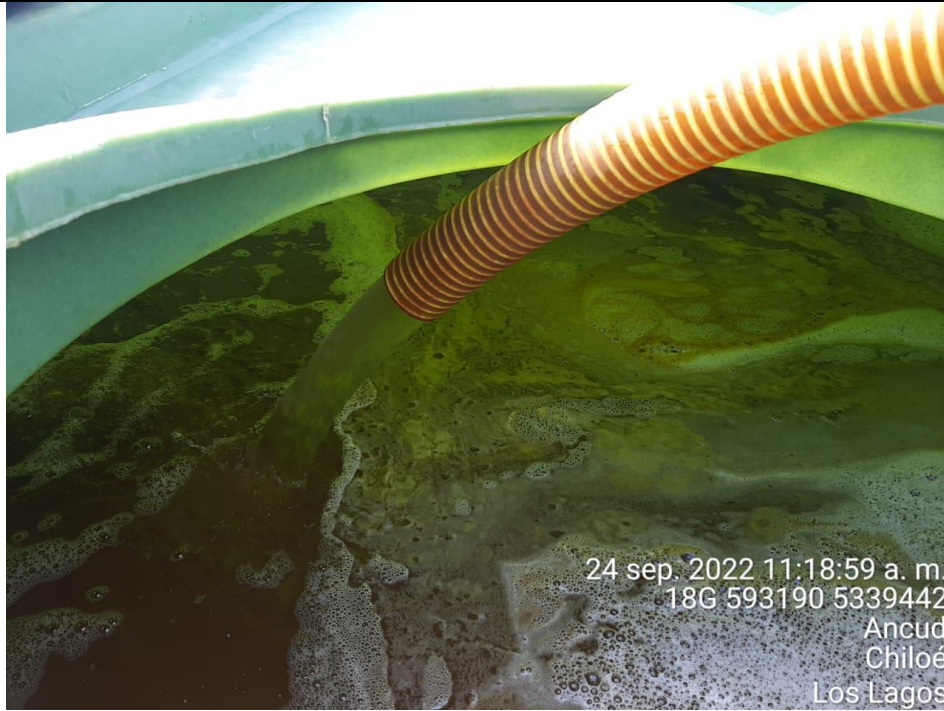
Fotografía N°12: Extracción de Lixiviados a estanque.
Tomada: Sábado 24 de Septiembre del 2022.

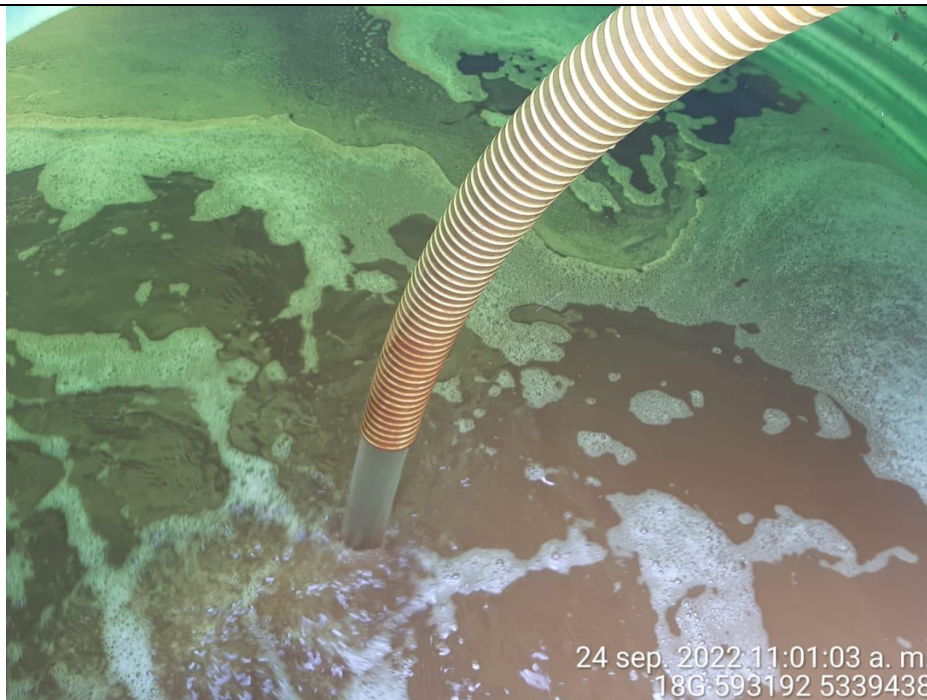
Fotografía N°13: Extracción de Lixiviados a estanque.
Tomada: Sábado 24 de Septiembre del 2022.

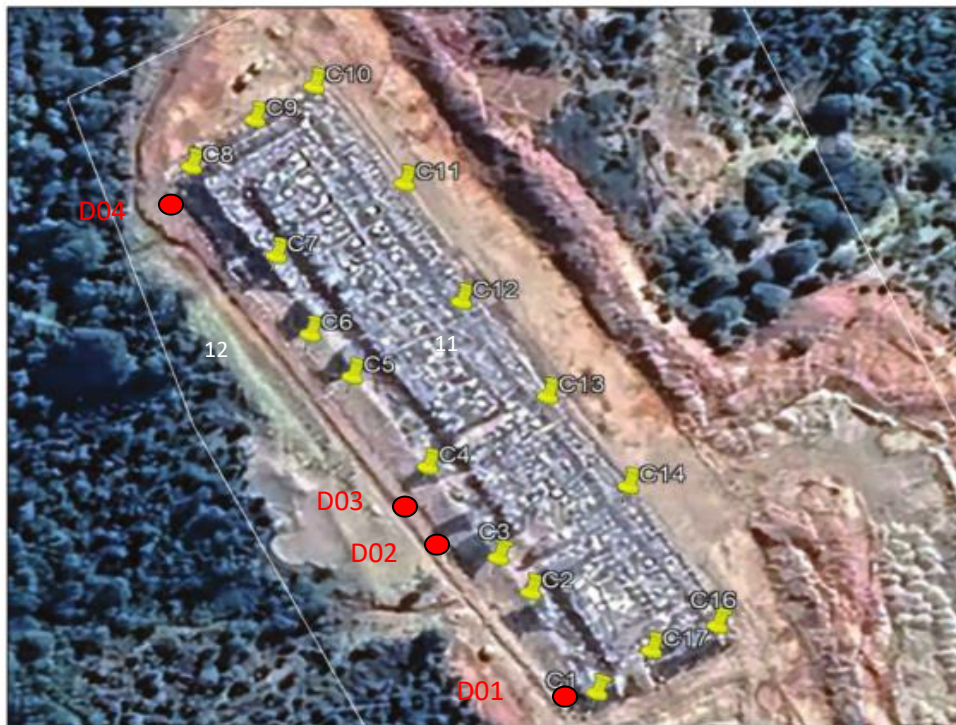
Fotografía N°14: Zanja Sanitaria N°1.
Imagen Aérea I. Municipalidad de Ancud.

Se adjunta imagen donde se encuentra personal de Municipal realizando mediciones de cámaras de monitoreo de sobrecelda. **Se realiza misma técnica de medición de**

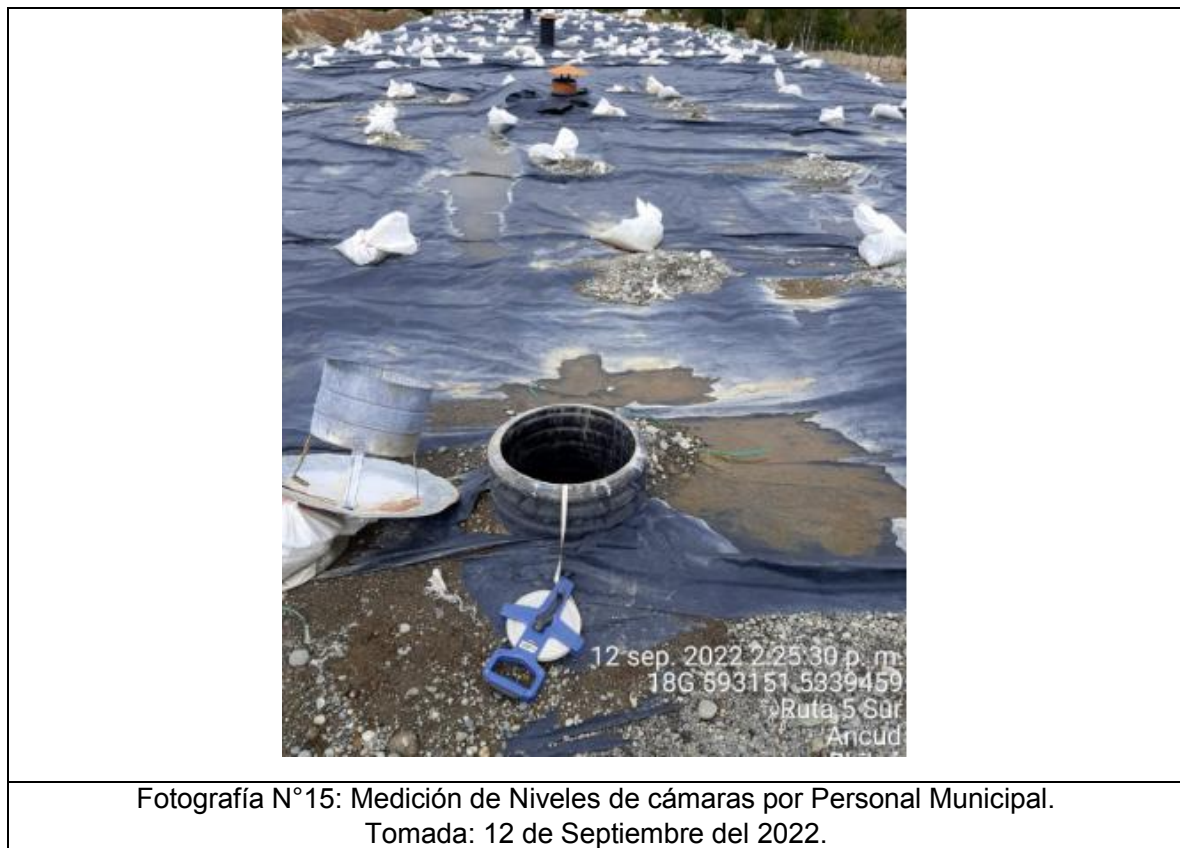
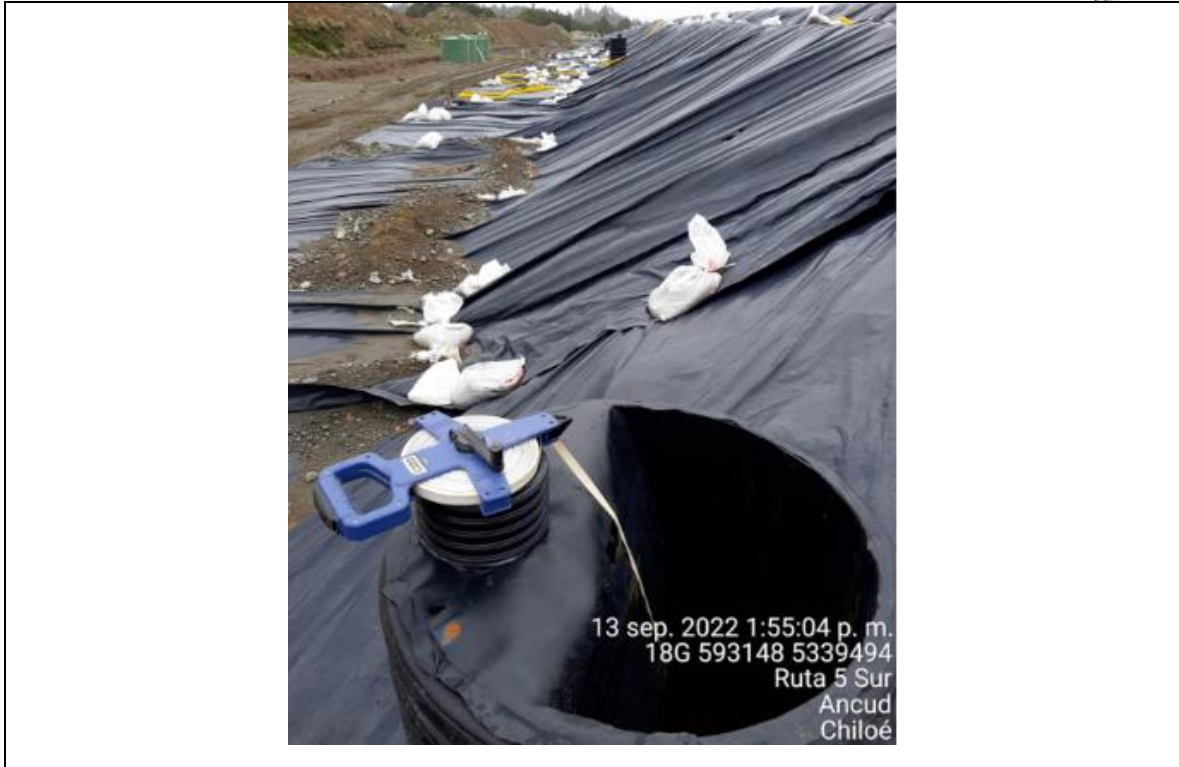
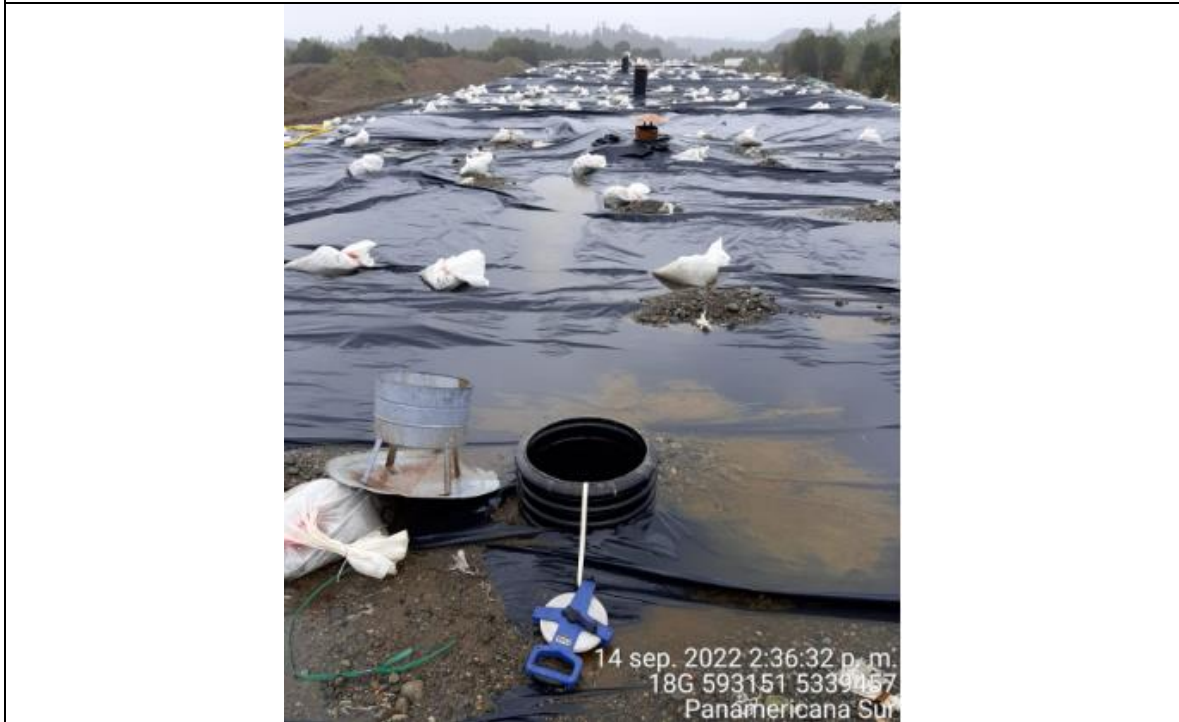
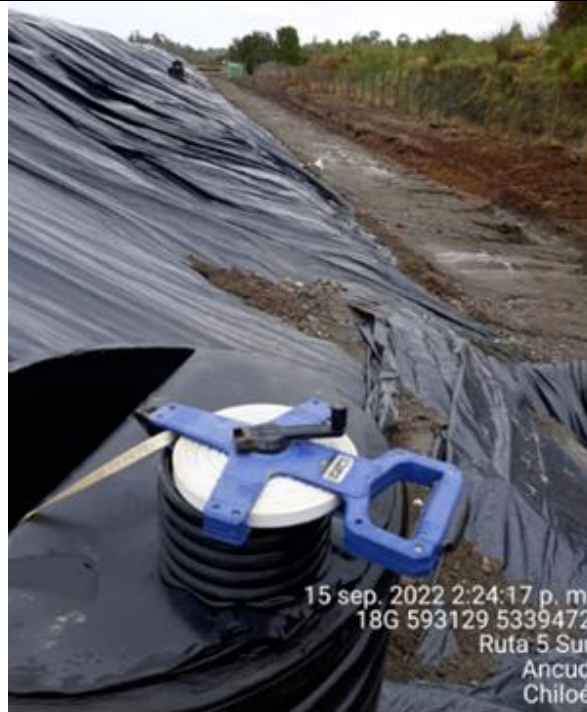
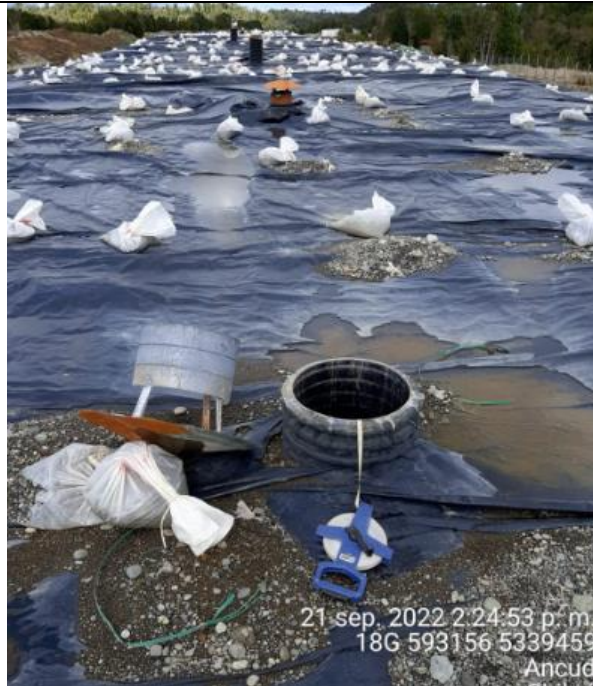
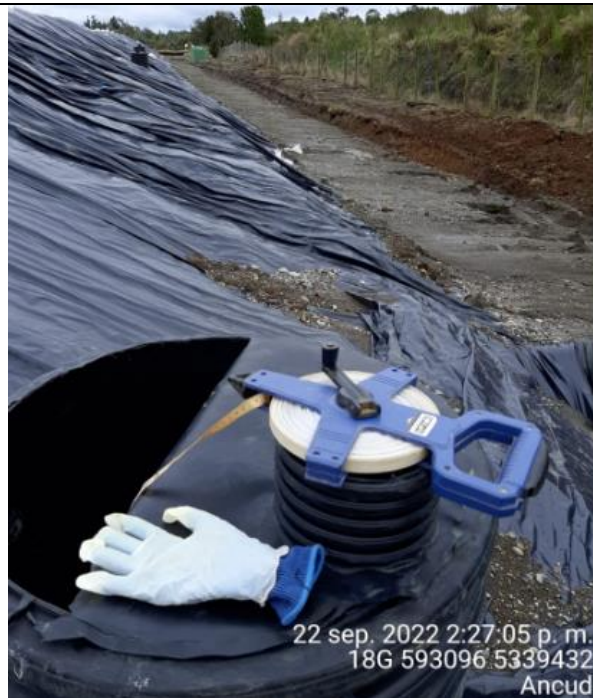
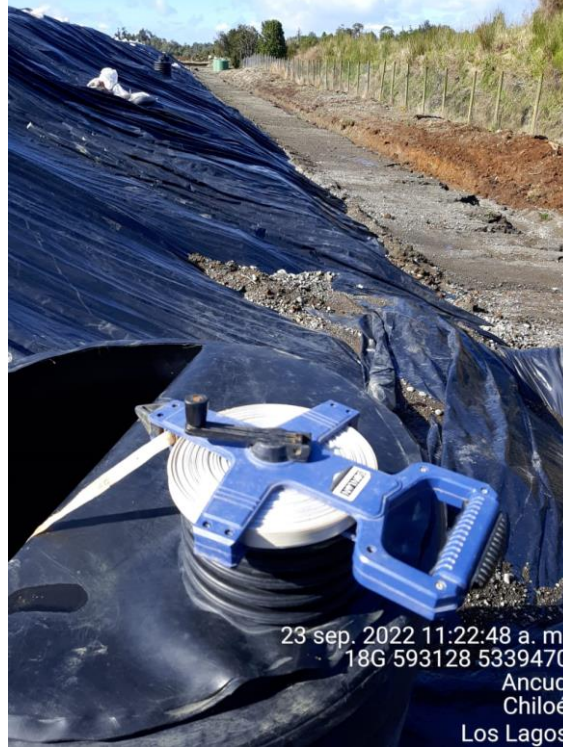
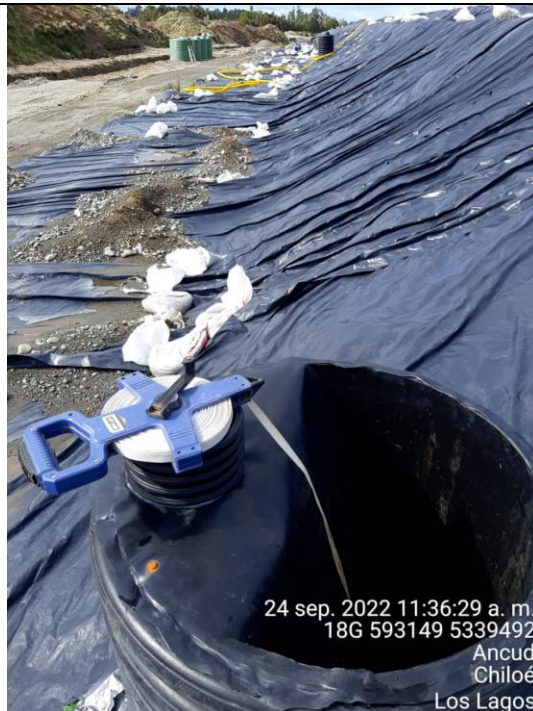
Fotografía N°15: Medición de Niveles de cámaras por Personal Municipal.
Tomada: 12 de Septiembre del 2022.

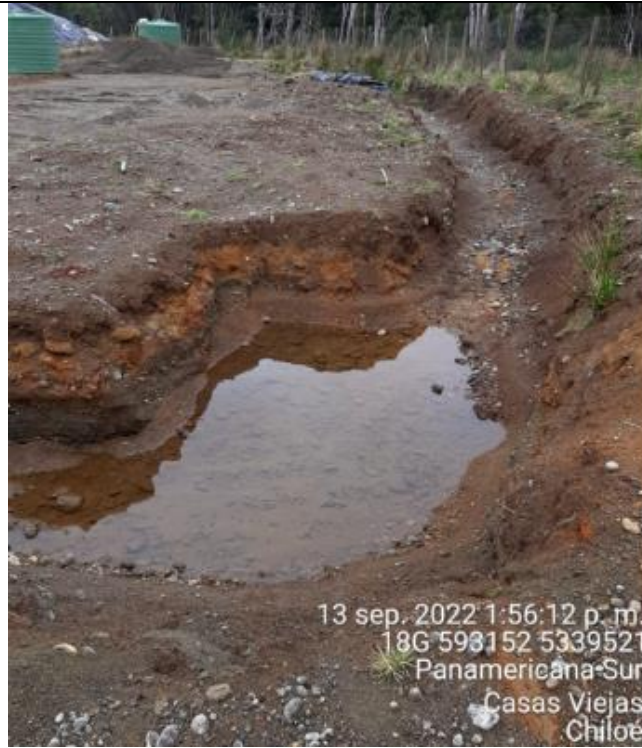
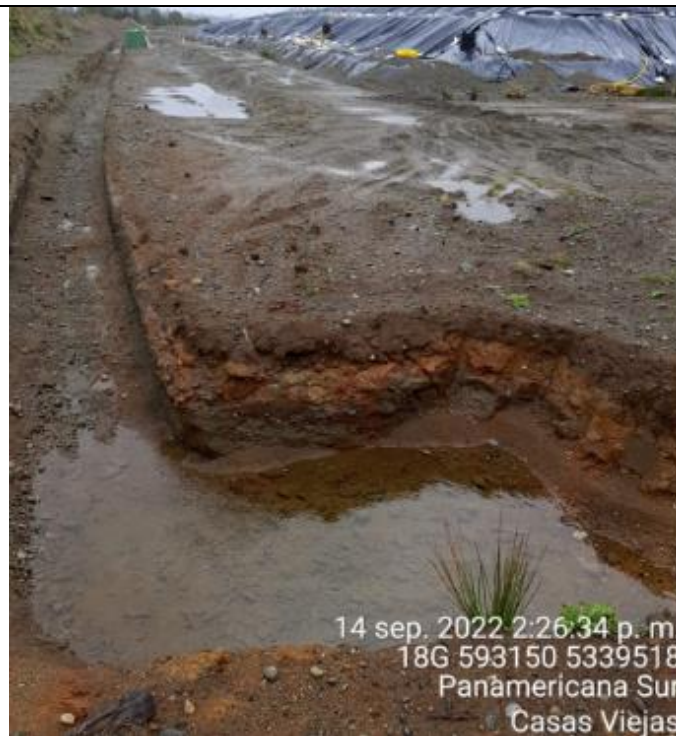
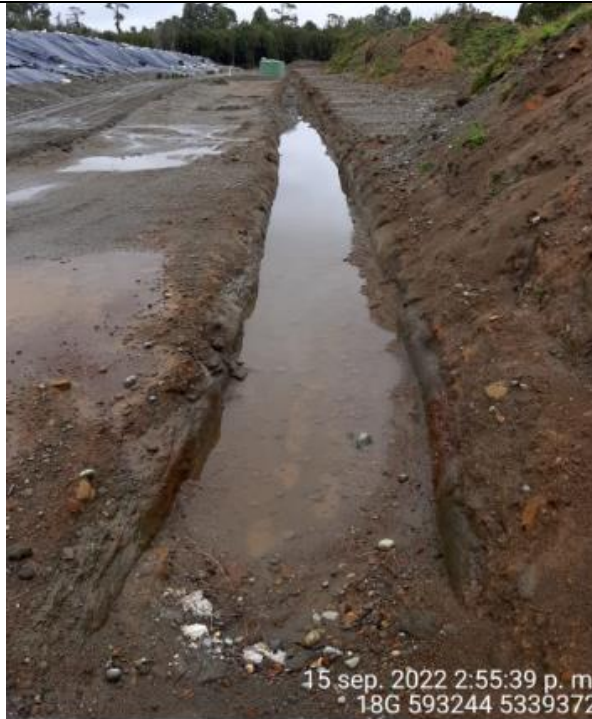
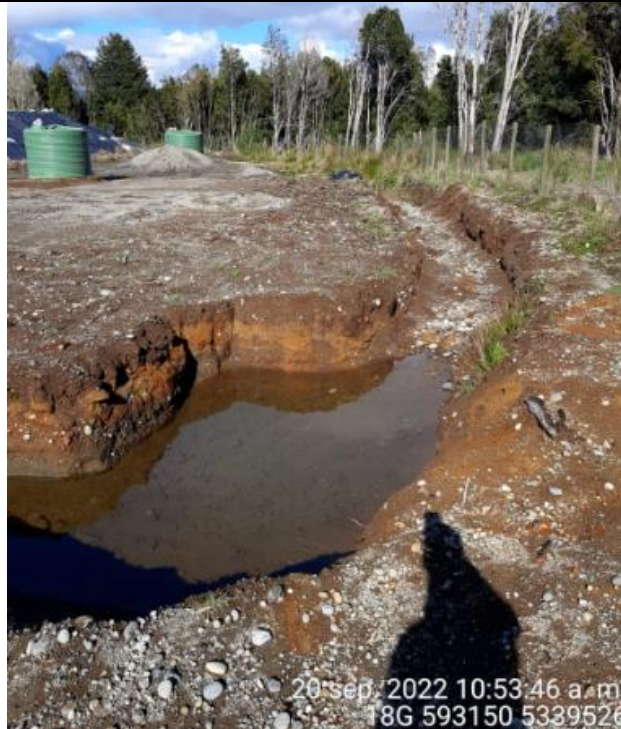
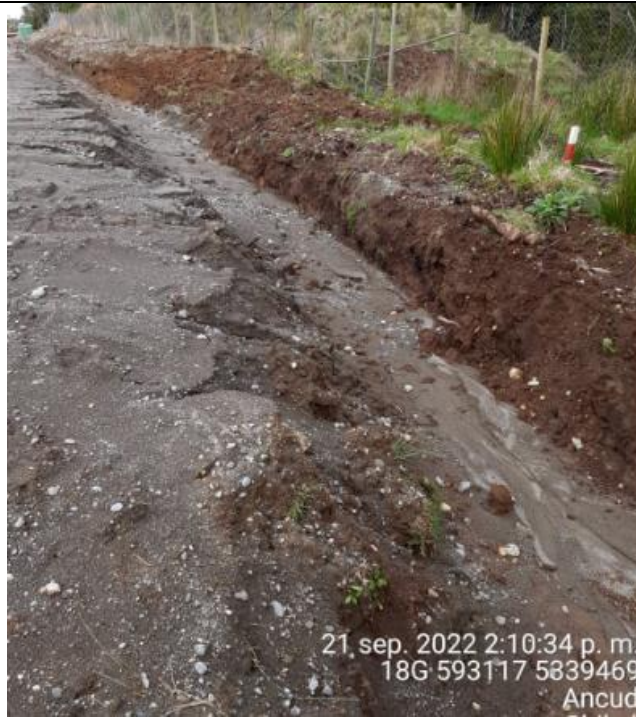
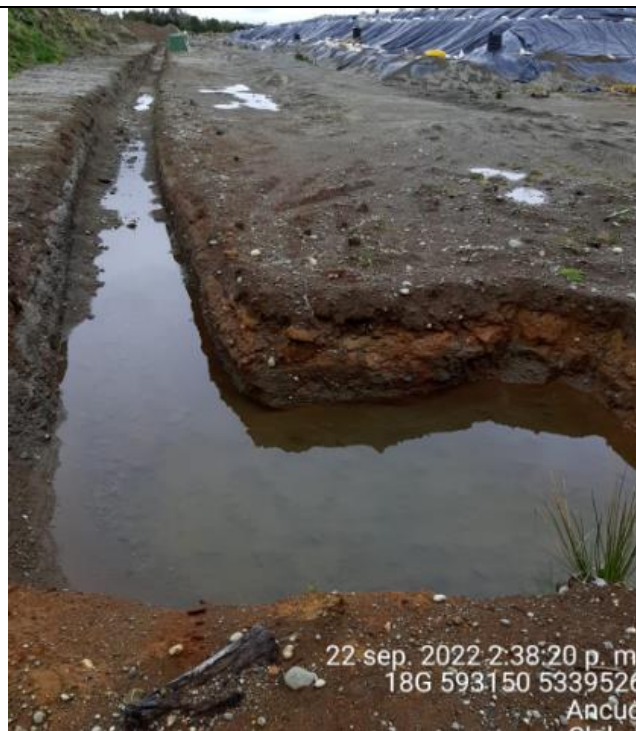
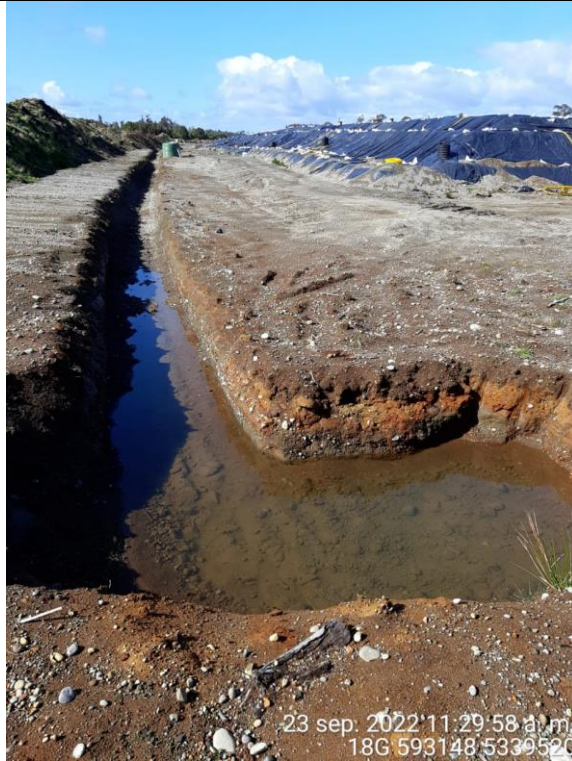
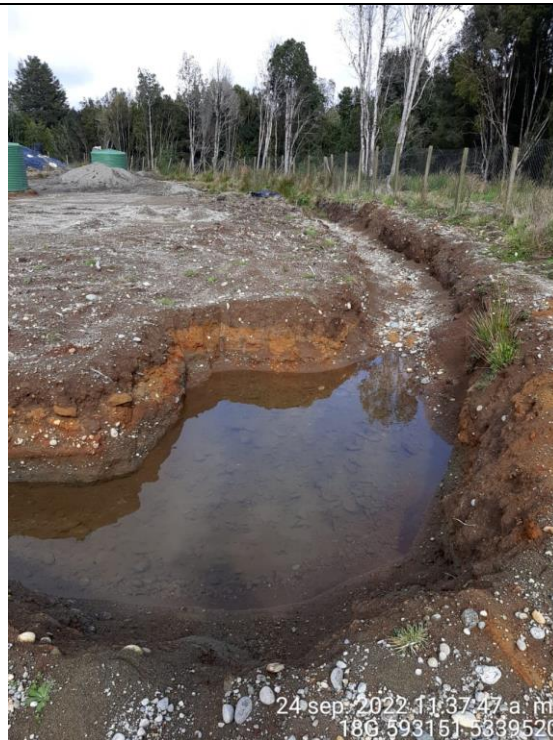
Los canales de aguas lluvias ya se encuentran contruidos y limpios. Se adjuntan las fotografías del estado de los canales perimetrales ilustrando el estado de ellos.

Fotografía N°24: Estado canales aguas lluvias
