## INFORME DE INSPECCIÓN AMBIENTAL

<b>Alcance:</b>	Inspección de medidas técnicas de control de ruido			
<b>Unidad Inspeccionada:</b>	Casa Delta			
<b>Fase:</b>	Operación			
<b>Titular:</b>	Grupo Gastronómico Sociedad Doymar Limitada			
<b>Ubicación:</b>	Comuna de Copiapó, Región de Atacama			
<b>Instrumento de Carácter Ambiental:</b>	Resolución Exenta N°2230/2022 SMA			
<b>Inspección N°:</b>	01	<b>Fecha:</b>	03/02/2023	
<b>Informe N°:</b>	099192023	<b>Versión:</b>	A	
<b>Número de páginas:</b>	25			
<b>Fecha emisión informe:</b>	09/02/2023			
<b>Ubicación red:</b>	099192023 - Casa Delta			
<b>Nombre archivo:</b>	INF_MCR N°099192023_Feb2023_vA.docx			
<b>Responsables:</b>	<b>Nombre</b>	<b>RUN</b>	<b>Firma</b>	<b>Cargo</b>
<b>Elaborado:</b>	Andrés Carini S.	16.100.973-3

El presente informe entrega los resultados de la inspección ambiental de medidas técnicas de control de ruido realizada en la Unidad Inspeccionada “Casa Delta”, ubicada en la comuna de Copiapó, Región de Atacama.

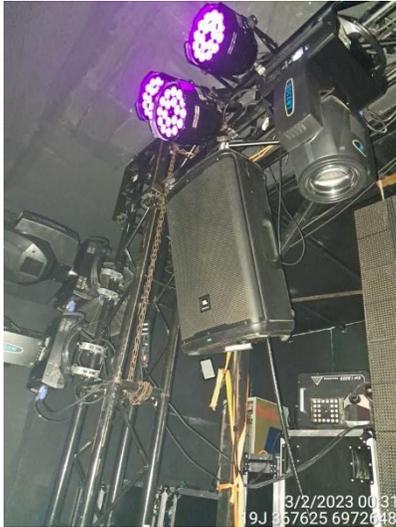
**Fotografía 1**

Número de hecho constatado: 01	Estación N°: 01
Documentación entregada: Resolución Exenta N°2230/2022 SMA	
<b>Exigencia:</b>  3. Implementar e Instalar, en un lugar cerrado para evitar que sea manipulado, un dispositivo limitador de frecuencias, compresor acústico, o similar, configurado por un profesional en la materia, con el objeto de reducir el conjunto de las emisiones acústicas provenientes de los sistemas de reproducción y de amplificación del local.	
<b>Hecho:</b> Se implementa limitador Marca AMPRO modelo C-8000 en sistema electroacústico del local, no está instalado en un lugar cerrado como se solicita en la Resolución Exenta N°2230/2022 SMA.	
<b>Resultados examen de información:</b> Disminución de niveles de emisión sonora del sistema electroacústico, con posibilidad de ser manipulado, no se encuentra en lugar cerrado.

**Descripción medio de prueba:** Escenario con 2 cajas autoamplificadas.

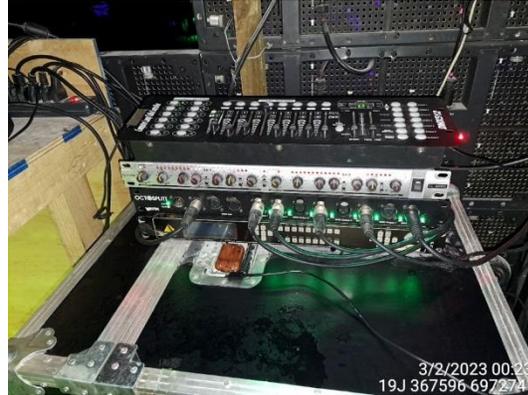
**Fotografía 2**

**Descripción medio de prueba:** Mixer con limitador.

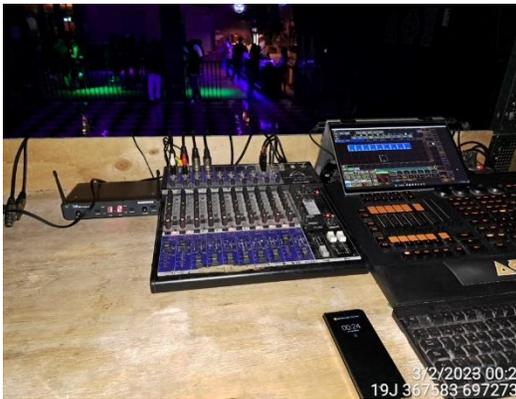
**Fotografía 3**

**Descripción medio de prueba:** 1 Mesa de audio.

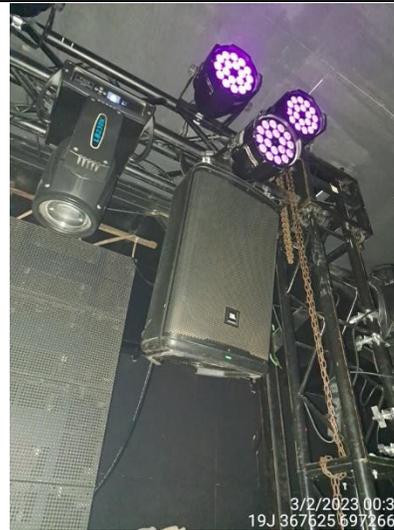
**Fotografía 4**

**Descripción medio de prueba:** Escenario con 2 cajas autoamplificadas.

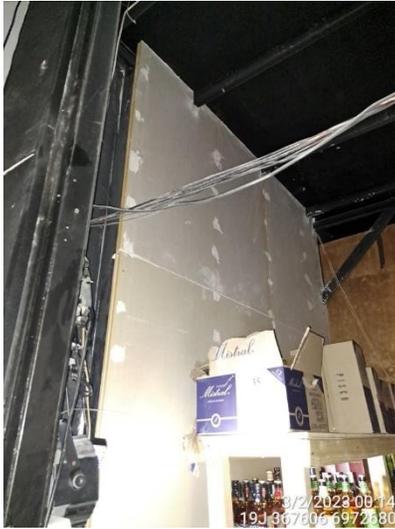
**Fotografía 1**

Se verifica la existencia de un sobre tabique acústico en muros existentes norponiente y nororiental, compuestos de planchas de volcanita de e=15 mm, y lana mineral de 50 mm tipo panel losa rígido y perfil de metalcon.

Disminución de niveles emisión sonora hacia exterior, existen ejecutadas todas las especificaciones técnicas requeridas en informe técnico de especialista.

**Descripción medio de prueba:** Sobre tabique acústico de doble volcánita de e=15 mm, y lana de vidrio de e=50 mm.

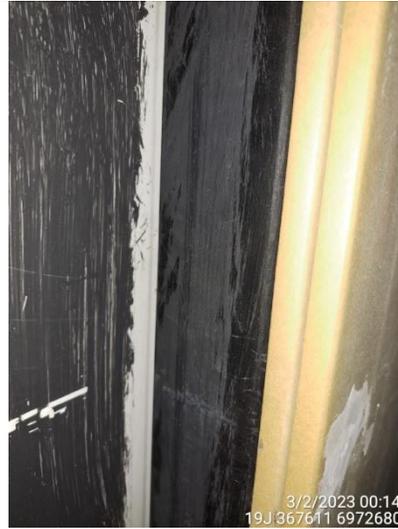
**Fotografía 2**

**Descripción medio de prueba:** vista lateral de sobre tabique acústico de doble volcánita de e=15 mm, y lana de vidrio de e=50 mm.

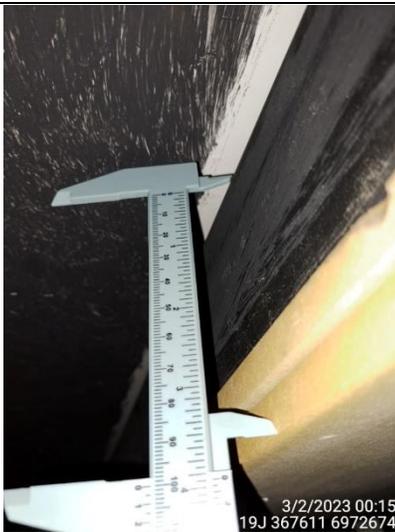
**Fotografía 3**

**Descripción medio de prueba:** Detalle dimensión de sobre tabique acústico de doble volcánita de e=15 mm, y lana de vidrio de e=50 mm.

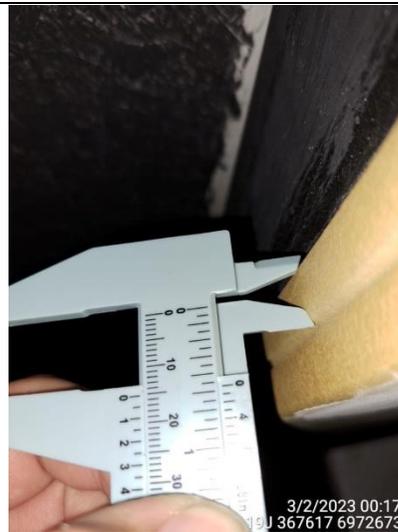
**Fotografía 4**

**Descripción medio de prueba:** Detalle dimensión de sobre tabique acústico de doble volcánita de e=15 mm, y lana de vidrio de e=50 mm.

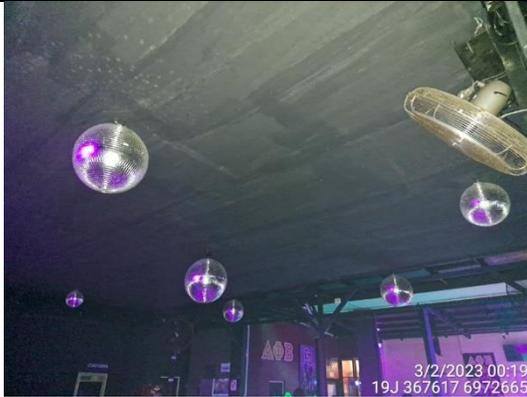
**Fotografía 5**

**Descripción medio de prueba:** vista general de sobre tabique acústico de volcánita de  $e=15$  mm, y lana de vidrio de  $e=50$  mm, Cielo de pista de baile.

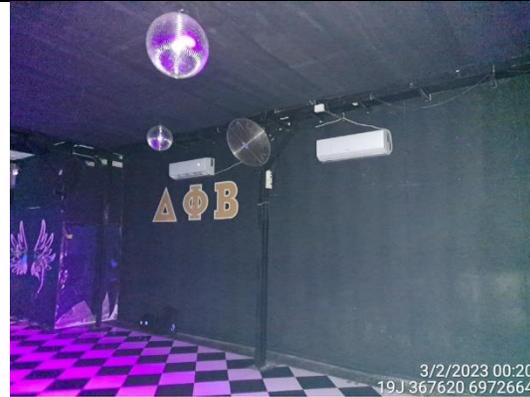
**Fotografía 6**

**Descripción medio de prueba:** Sobre tabique acústico de doble volcánita de  $e=15$  mm, y lana de vidrio de  $e=50$  mm, de longitud lineal de muro lateral de pista de baile, pintado en negro por diseño del local.

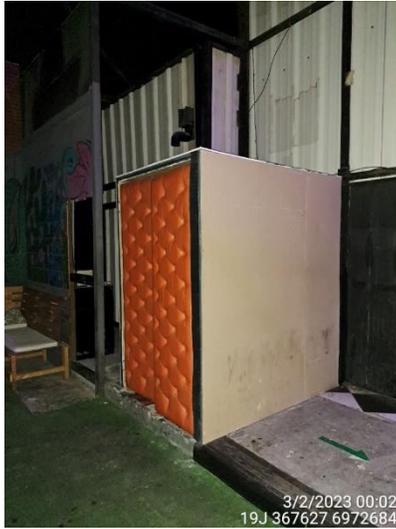
**Fotografía 1**

Desde el interior del recinto se reconoce una exclusiva de acceso por patio trasero de 1.8m de largo x 1.4m de ancho x 2m de alto. Los muros y el cielo construidos en volcanita de e=15[mm]. Puertas acolchadas con madera interior de e=50 mm.

**Descripción medio de prueba:** Exclusa de entrada vista desde el recinto en patio trasero, dimensiones de 2m x 1.4m x 1.8m.

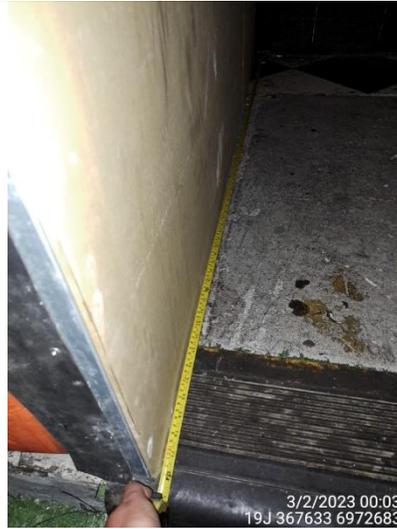
**Fotografía 2**

**Descripción medio de prueba:** Mediciones de de longitud y profundidad de exclusa de entrada.

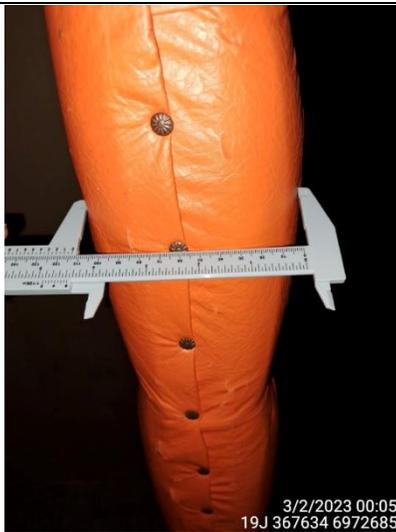
**Fotografía 3**

**Descripción medio de prueba:** Puerta acolchada de madera interior de e=50 mm.

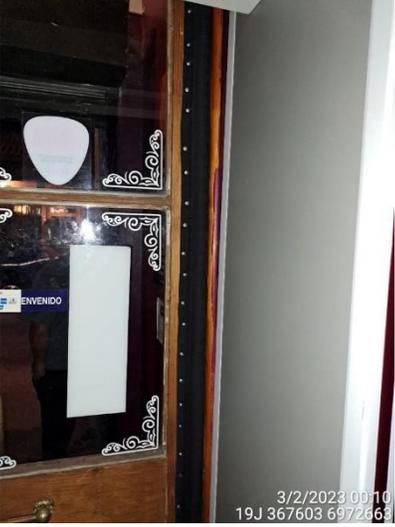
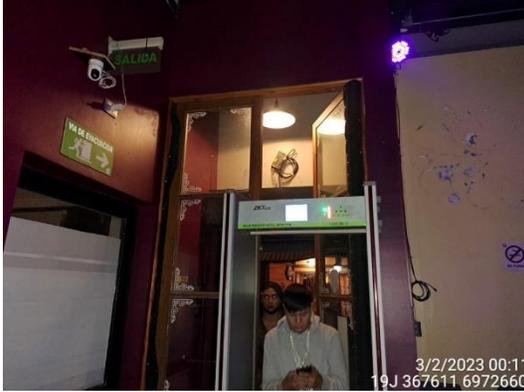
Para el caso de puerta de ingreso principal, se observa el cierre de grietas o aberturas con burletes de goma.

<p>3/2/2023 00:11 19J 367611 6972660</p> <p><b>Fotografía 8</b></p>
<p><b>Descripción medio de prueba:</b> Detalle burlete de goma en puerta principal de acceso.</p>	<p><b>Descripción medio de prueba:</b> Vista general burlete de goma en puerta principal de acceso.</p>

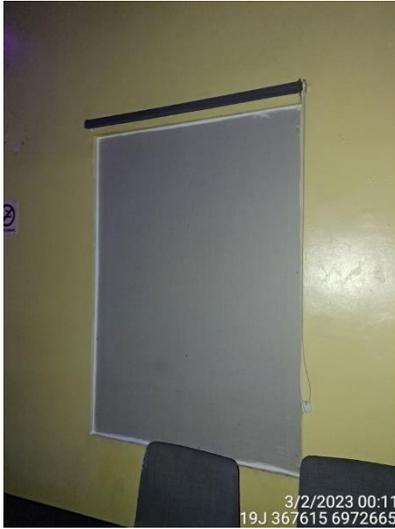
**Fotografía 1**

**Descripción medio de prueba:** Cierra de vano y clausura de ventana con volanita e=15mm y sello perimetral.

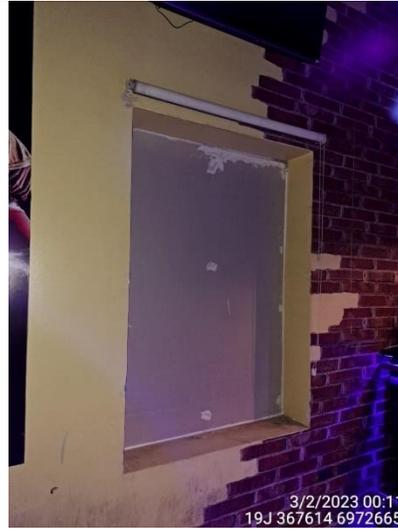
**Fotografía 2**

**Descripción medio de prueba:** Cierra de vano y clausura de ventana con volanita e=15mm y sello perimetral.

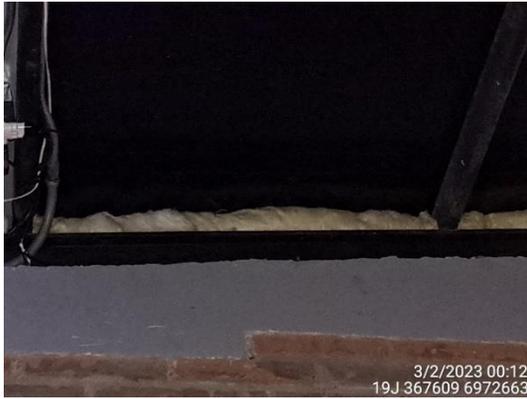
**Fotografía 1**

<b>Resultados examen de información:</b> Requerimiento se observa aplicado en los elementos verticales y horizontales.

**Descripción medio de prueba:** Sello de espuma expandida.

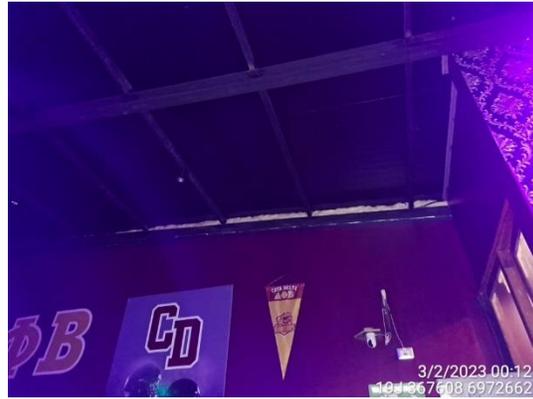
**Fotografía 2**

**Descripción medio de prueba:** Sello de espuma expandida en sector superior de Bar, llegada de cielo a elemento vertical norponiente.

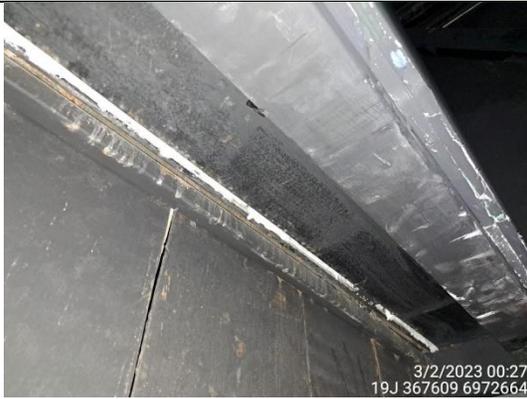
**Fotografía 3**

**Descripción medio de prueba:** Sello de espuma expandida.

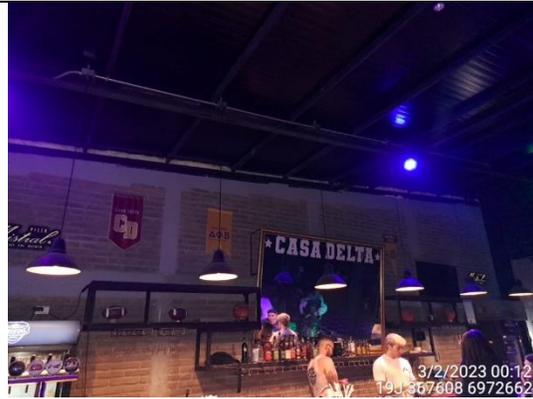
**Fotografía 4**

**Descripción medio de prueba:** Vista general sello de espuma expandida en sector superior de Bar, llegada de cielo a elemento vertical norponiente.
