MAT.: Reporte Quincenal MUT N°9

Reporte de Avance Quincenal de Acciones **MUT N° 9 LETRAS A) Y B)**

ANEXO 1. Reporte Control Grietas y Cárcavas.

REPORTE MONITOREO GEOTÉCNICO

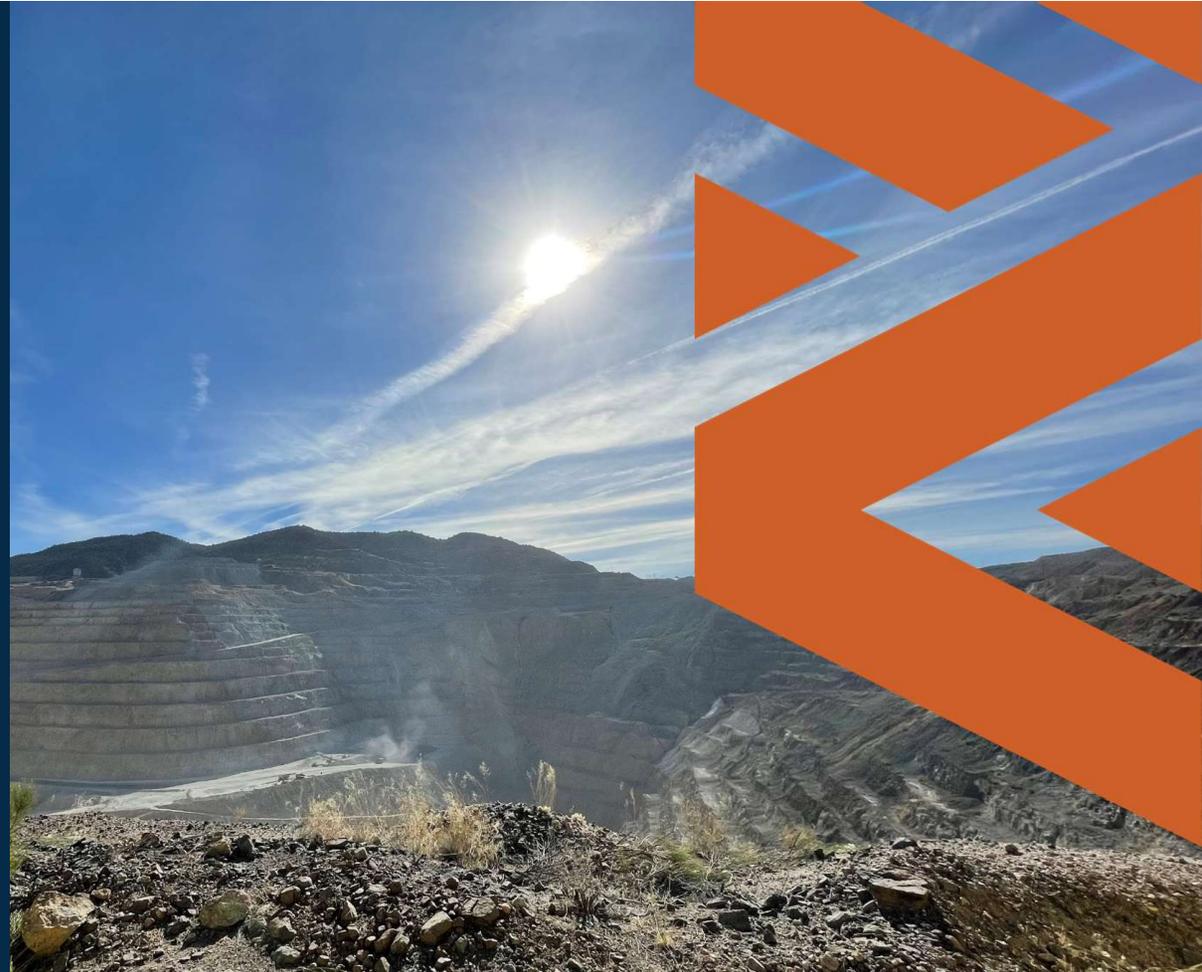
Monitoreo grietas piso talud sur

Monitoreo estabilidad talud (muro cubeta #1 y #2)

Prismas grietas piso talud sur

Condición Inactiva: Caracterizada porque los desplazamientos no aumentan con el tiempo. Esto significa que no se han registrado asentamientos y/o desplazamientos en la corona de las cubetas.

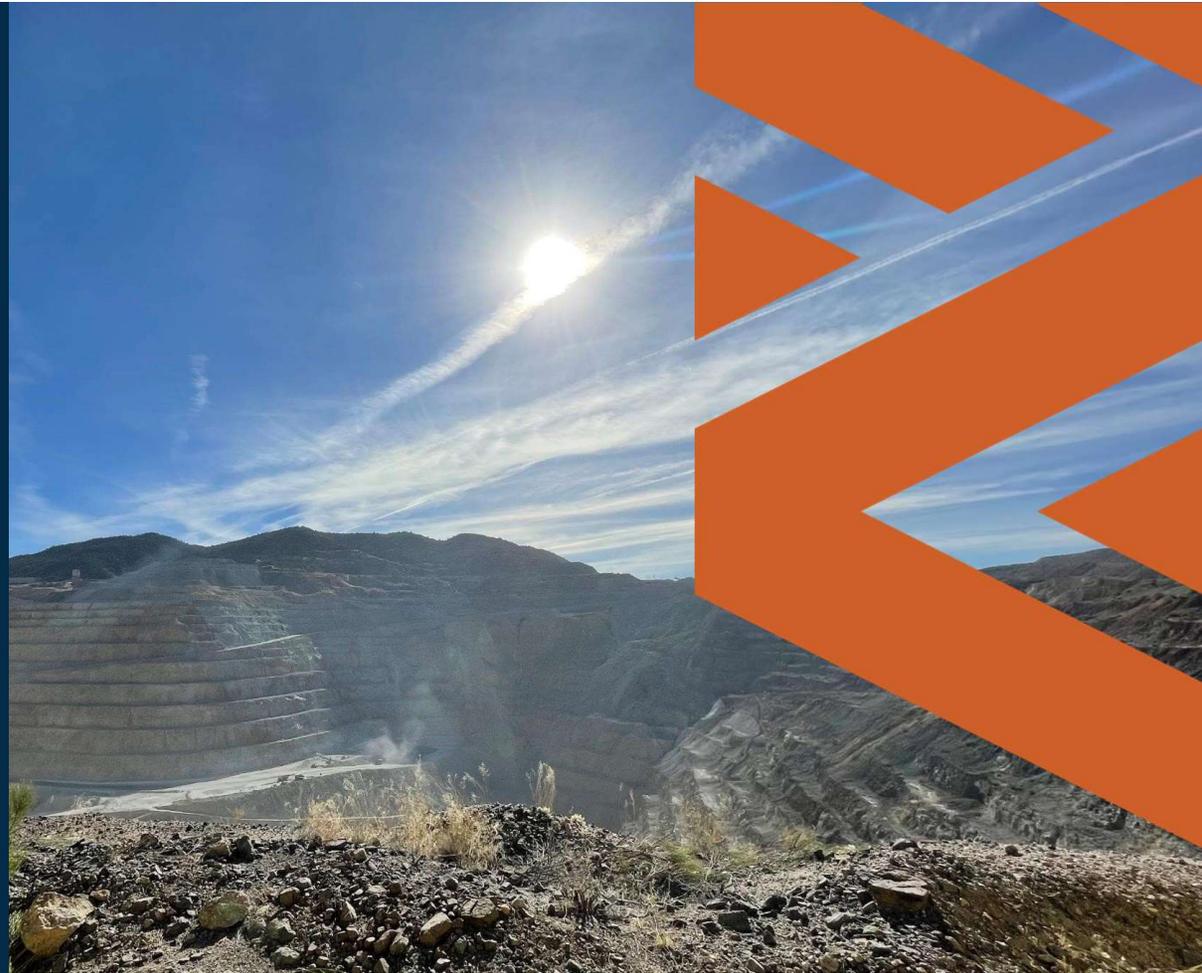
Reporte Control Grieta y Cárcavas

A partir del día de hoy 24-02-2023 se comienza control de evolución de grietas y cárcavas ubicadas en talud de cubeta #1

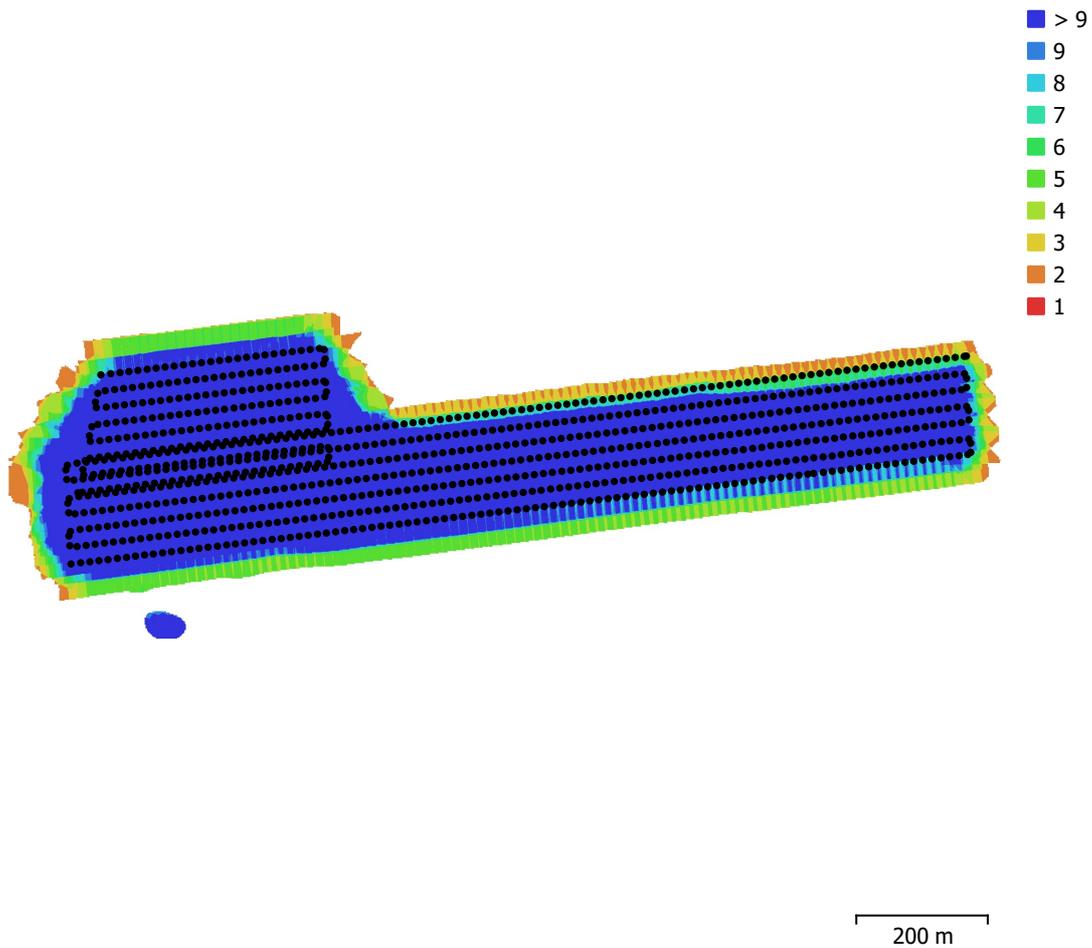
Fig. 1. Posiciones de cámaras y solapamiento de imágenes.

Número de imágenes: 935

Altitud media de vuelo: 69.3 m

Resolución en terreno: 1.91 cm/pix

Área cubierta: 0.41 km²

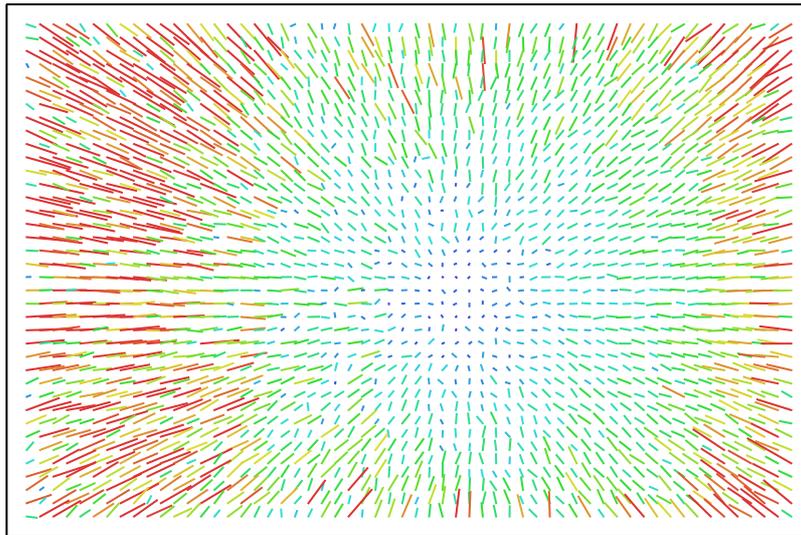
Fig. 2. Gráfico de residuales para EP800 (8.8mm). 13 pix

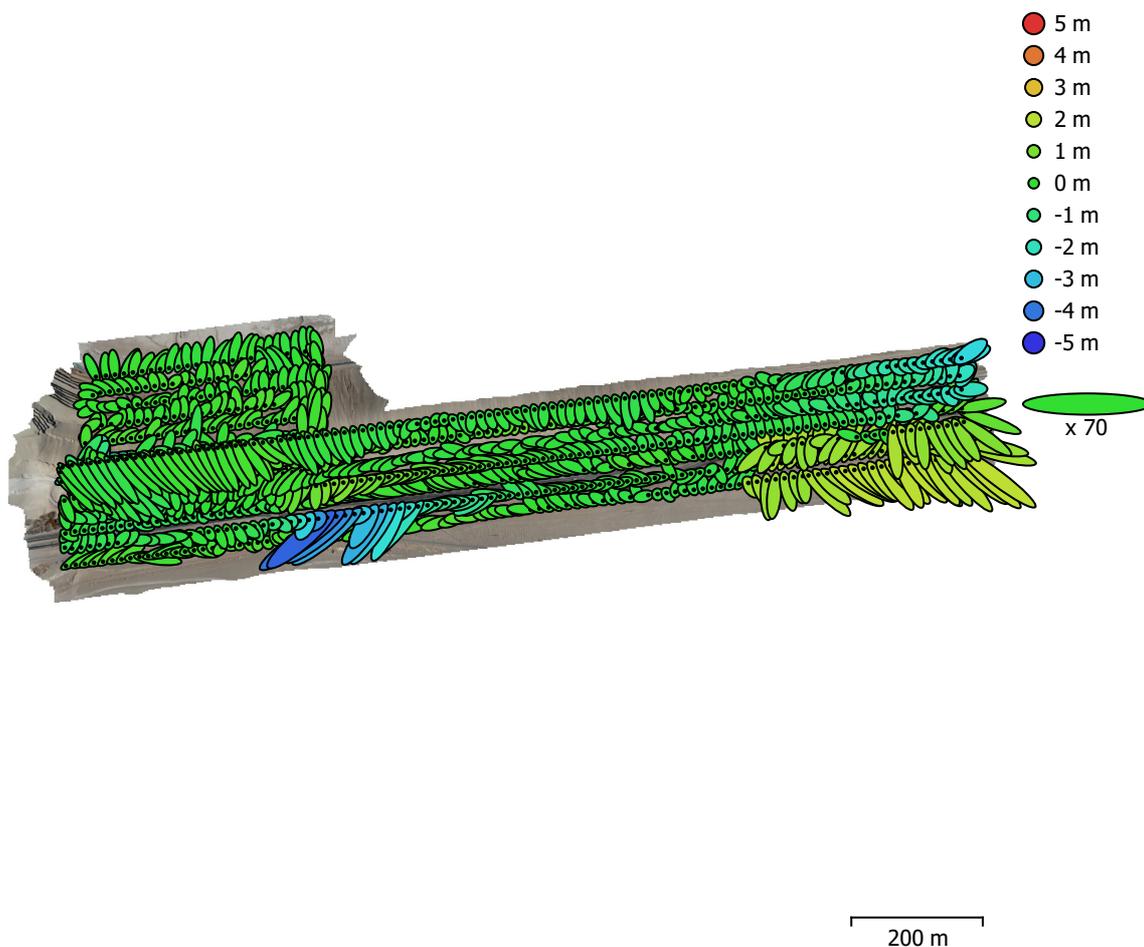
Fig. 3. Posiciones de cámaras y estimadores de error.

El color indica el error en Z mientras el tamaño y forma de la elipse representan el error en XY. Posiciones estimadas de las cámaras se indican con los puntos negros.

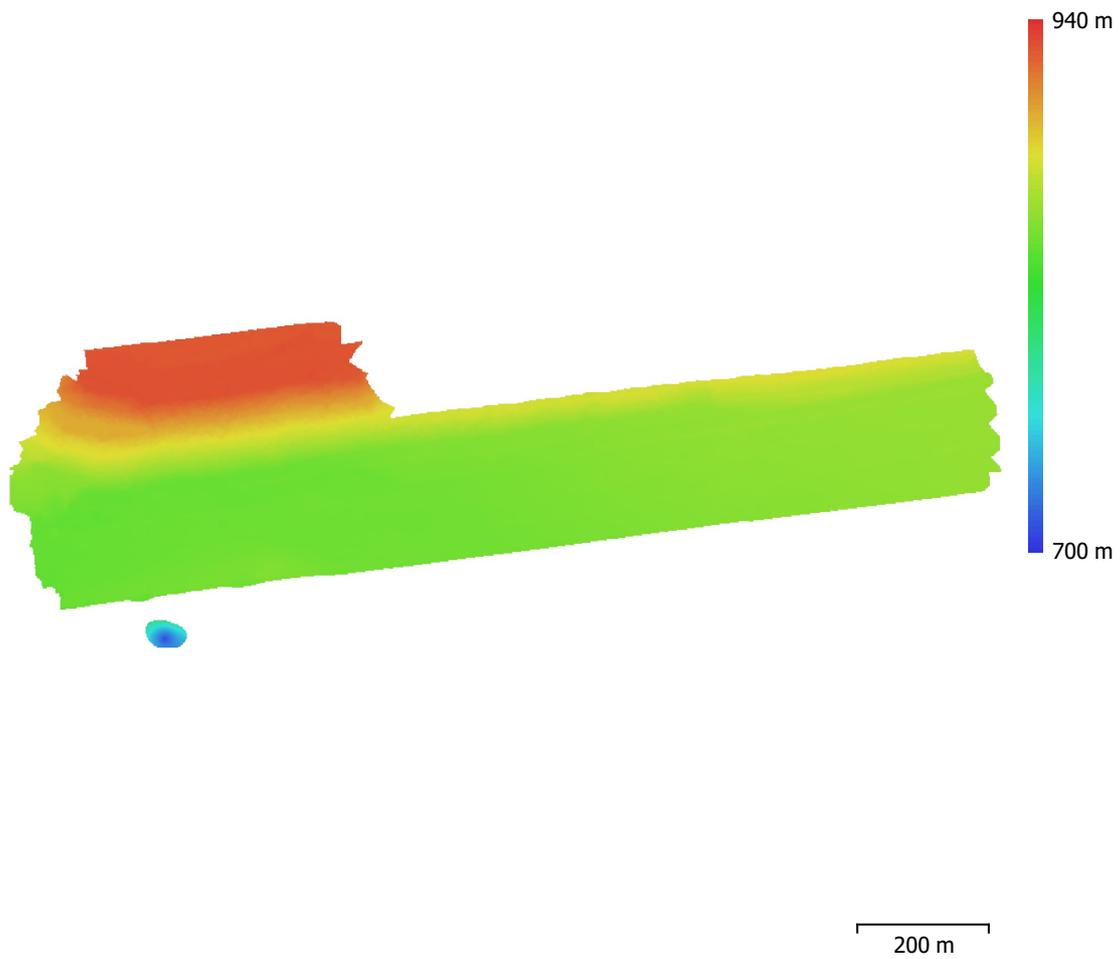
Fig. 4. Modelo digital de elevaciones.

Resolución: 1.91 m/pix
Densidad de puntos: 0.275 puntos/m²
