OFICIO N° 05374/2023

MAT.: INFORMA SOBRE IMPLEMENTACIÓN MEDIDAS PROVISIONALES

CRONOGRAMA DE TAREAS POR ALUD VERTEDERO MORROMPULLI

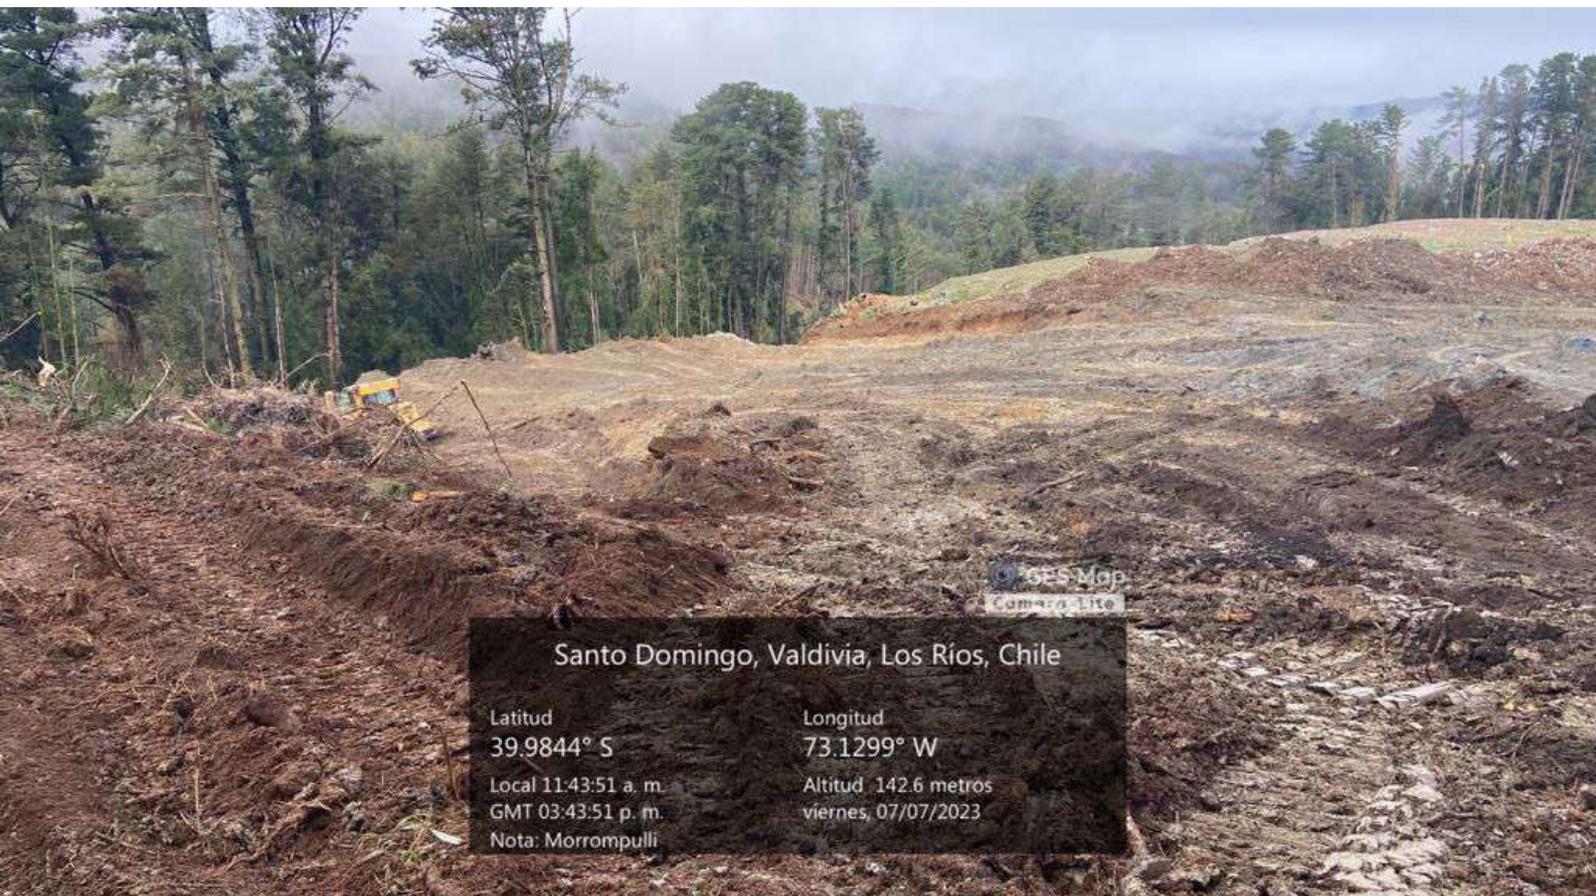
Sobre la implementación de esta medida provisional, se informa que la Municipalidad a través de la empresa contratista a cargo de la operación del vertedero procedió a efectuar el traslado del frente de trabajo al Sector Morrompulli, Latitud 39.9844° S, Longitud 73.1299°W, altura 142,6 msm. Este sector es seguro ya que no pone en riesgo la estabilidad estructural de la masa de residuos por encontrarse alejado de la zona afectada por el deslizamiento (terrazza y taludes).

Se acompañan los siguientes medios de verificación consistentes en fotografías fechadas y georreferenciadas: con el identificador Verificador 1.1 y verificador 1.2.

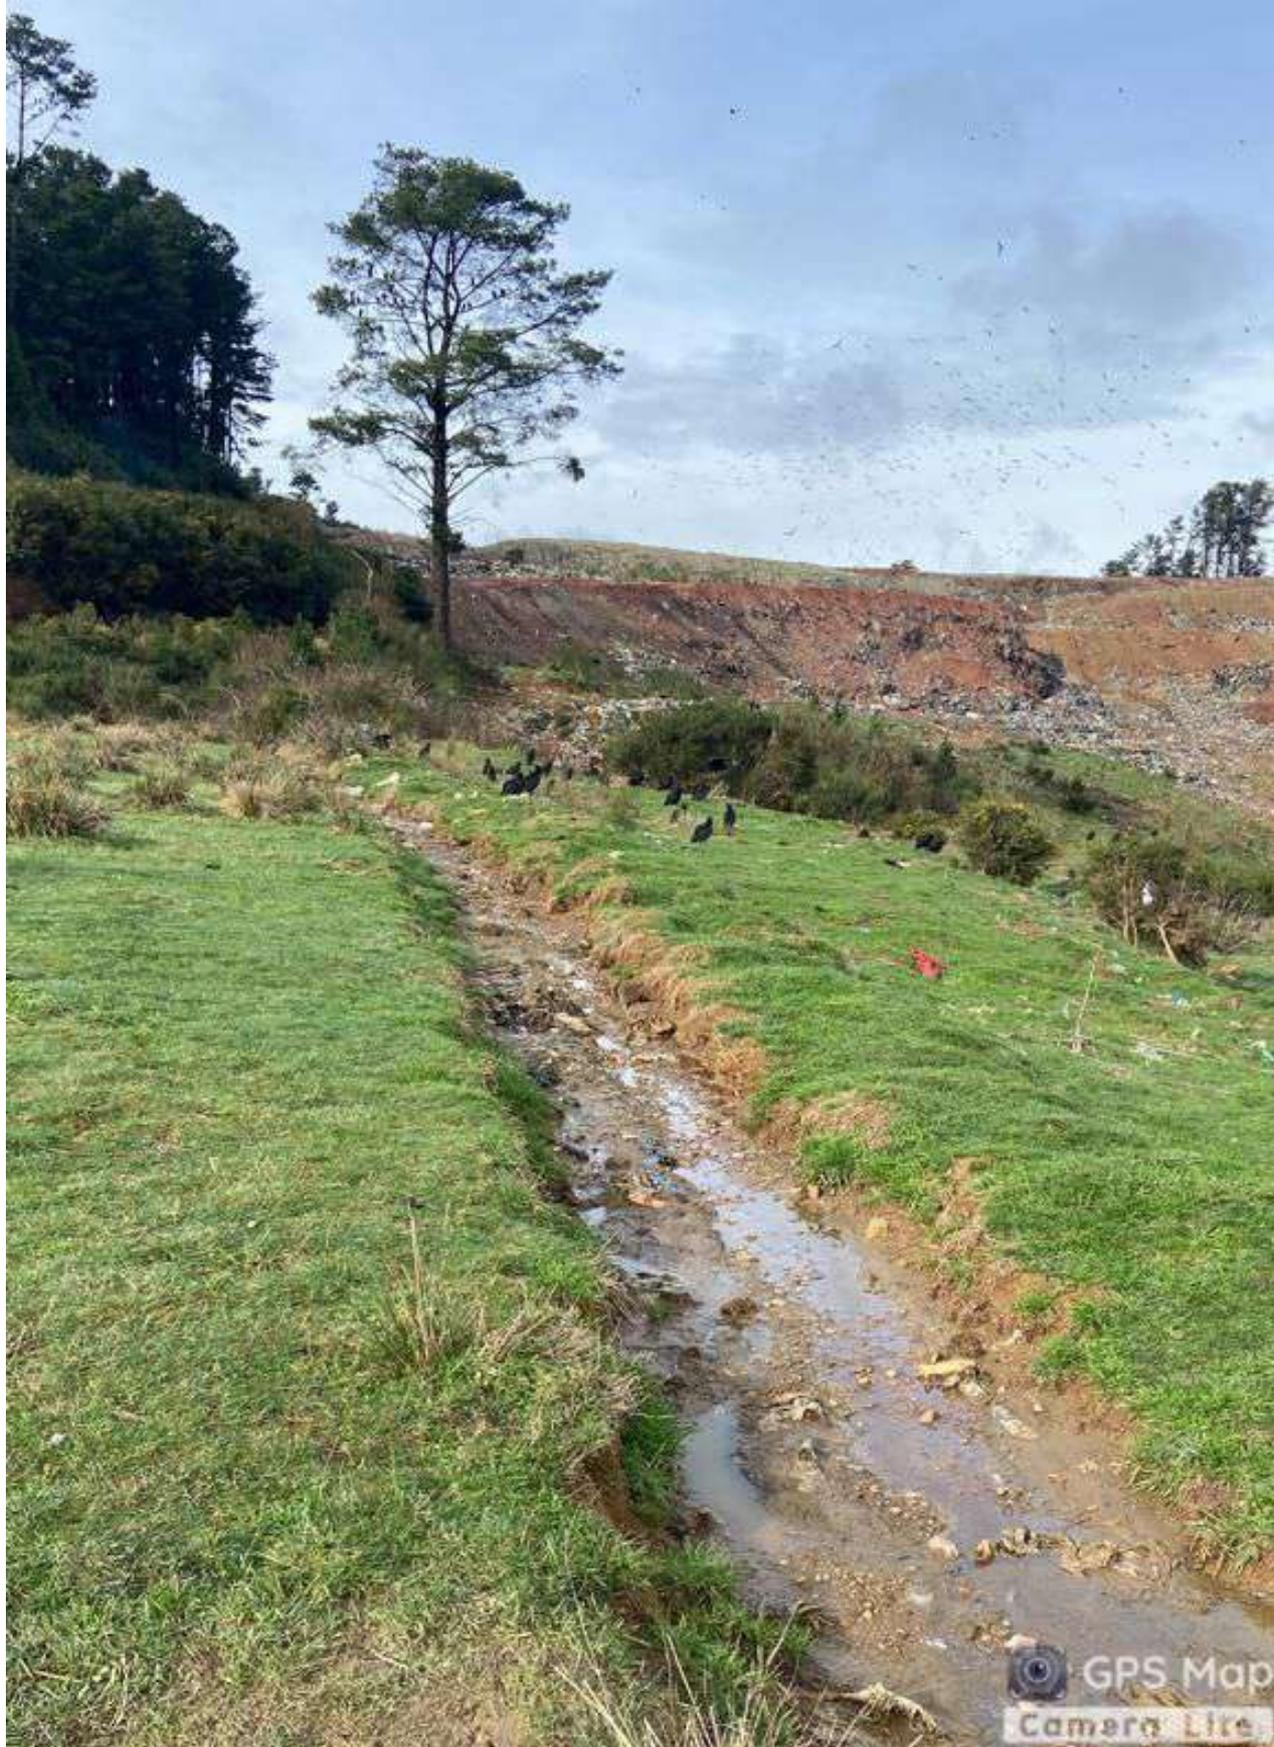
Se informa que se ha implementado el sistema de canalización de aguas lluvia en todo el perímetro de las zonas de disposición de residuos, tanto en las ya selladas, como en las nuevas. A la vez, sobre cada una de las terrazas, todas las aguas lluvias han sido desviadas hacia afuera del vertedero, y no se llevan a la piscina de lixiviados, impidiendo que aquellas se mezclen con líquidos lixiviados. Los caminos interiores también poseen canalizaciones de aguas lluvia.

Cabe mencionar, que al cuarto día de ejecución de las acciones implementadas para hacer frente a la emergencia, se normalizó el tratamiento de las aguas lluvias, construyéndose canales perimetrales para soportar y eliminar rápidamente las aguas lluvias superficiales generadas por las intensas precipitaciones de esos días.

Se acompañan los siguientes medios de verificación consistentes en fotografías fechadas y georreferenciadas: con el identificador Verificador 2.1 y Verificador 2.2.

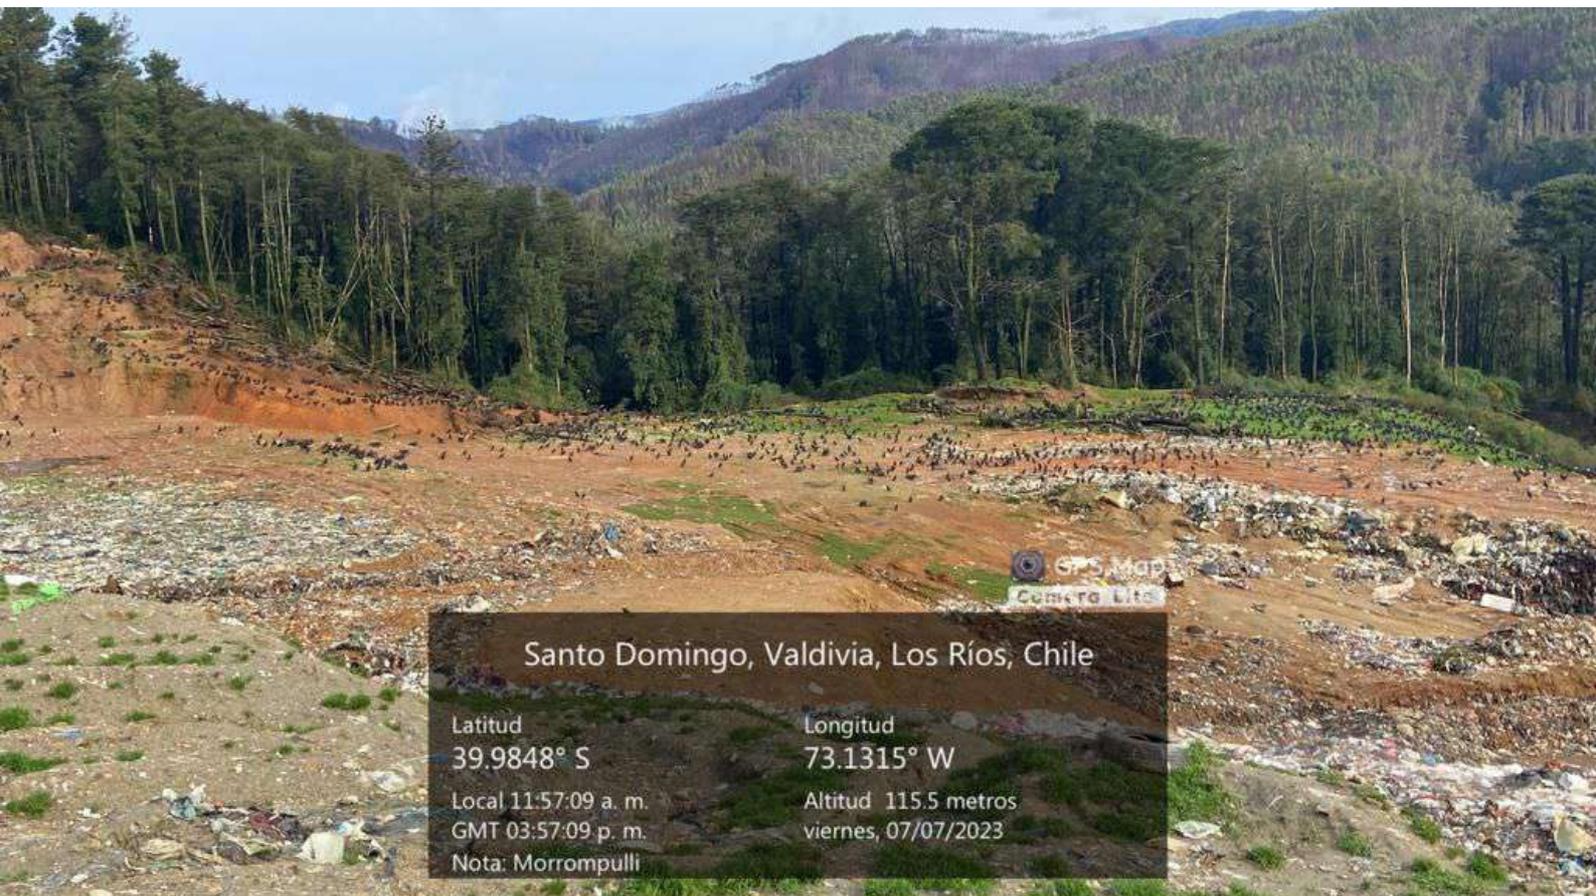
Respetto de la implementación de esta medida provisional, se informa que el municipio procedió a efectuar el retiro de los apozamientos líquidos que existían en la zona afectada por el deslizamiento a través de la canalización referida en el apartado anterior, previniendo de esta manera que ante nuevas precipitaciones se comprometa la estabilidad estructural del vertedero, provocando nuevos deslizamientos.

Se acompañan los siguientes medios de verificación tanto sobre el tratamiento de los apozamientos y su desaparición, como sobre el funcionamiento de la laguna de lixiviados, consistentes en fotografías fechadas y georreferenciadas: identificadas como verificador 3.1 y verificador 3.2..
