**Ref.: Resolución Exenta N°790 de fecha 9 de mayo de 2023**  
**Mat.: Solicita acreditar cumplimiento de medidas y poner término al procedimiento administrativo**

Mediante Resolución Exenta N°790 de fecha 9 de mayo de 2023, notificada con fecha 10 de mayo de 2023, la Superintendencia del Medio Ambiente ordenó a Guacolda Energía SpA las siguientes medidas urgentes y transitorias de la letra h) del artículo 3 de la LOSMA, las cuales debían ejecutarse dentro del plazo de 60 días hábiles:

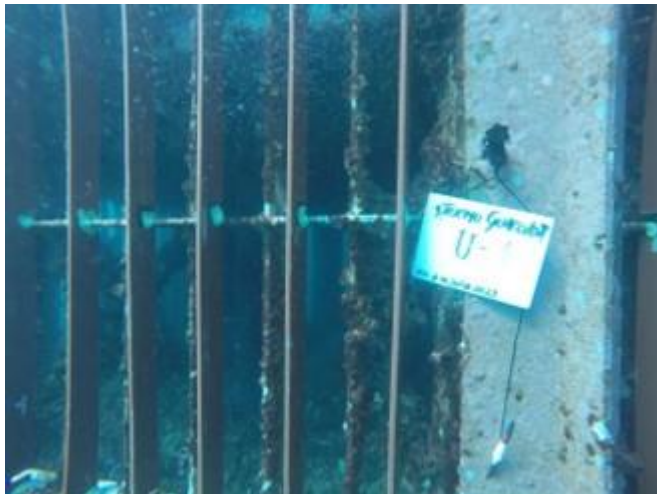
Foto 1: Disminución Reja Unidad 1

- Disminución de la sección de la reja existente en el punto de succión de agua de mar, de 16 centímetros a 8 centímetros (Fotos 1 a 4). Dicha medida tuvo por objeto incrementar los estándares de seguridad ya existentes en las aducciones de las 5 unidades, cuidando con ello no provocar un aumento de las velocidades de captación de agua de mar.

Conforme se indicó en la presentación de fecha 20 de junio de 2023, esta medida no revestía mayores complejidades técnicas ni tampoco implicarían una alteración de las características propias de las obras de succión de agua de mar. Esta medida se ejecutó con fecha 10 de julio de 2023.

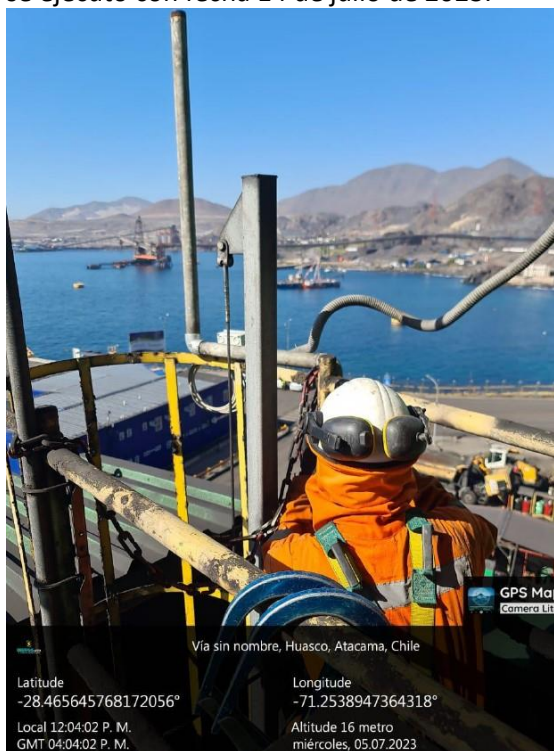
Foto 5: Instalación de Cámaras

- Instalación de cámaras de video en pozos *intake*, con sistema de transmisión a sala de control (Fotos 5 a 7). Esta medida, ya anunciada en la presentación de fecha 24 de mayo, se ejecutó con fecha 14 de julio de 2023.
