Reporte de Avance 1

Medidas Provisionales Pre Procedimentales

Resolución Exenta N°925/2024

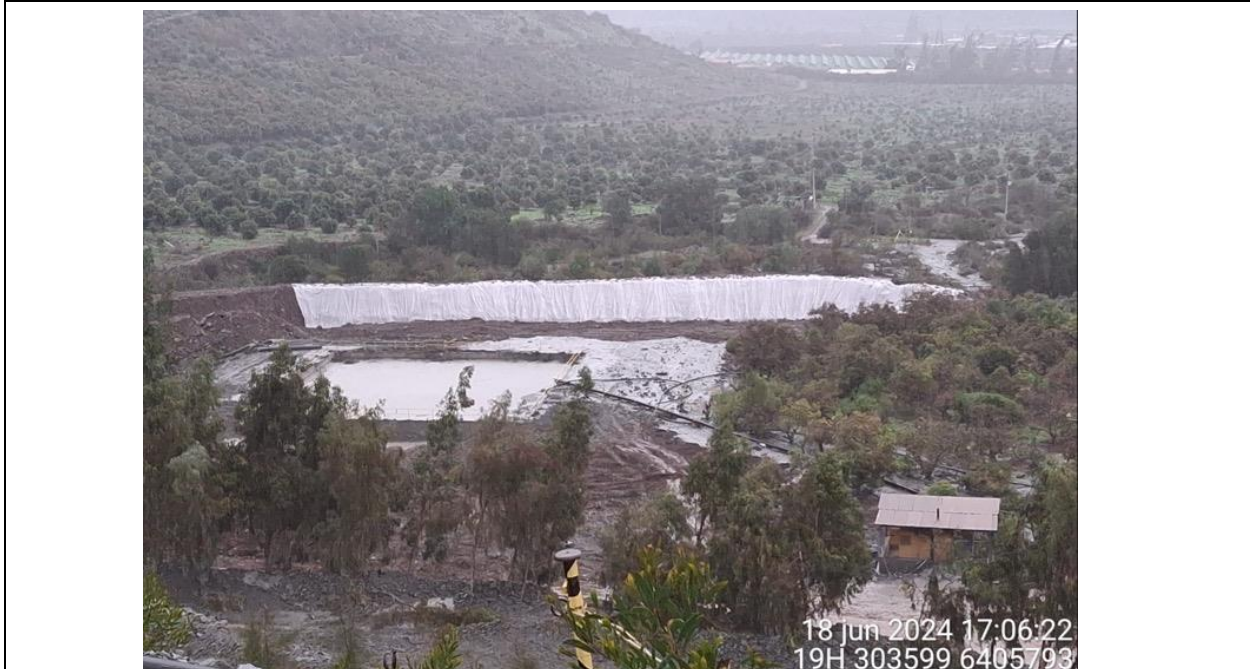
Como se observa de las imágenes siguientes, el pretil de contención fue habilitado el día lunes 17 de junio de 2024, encontrándose operativo para el evento de precipitaciones ocurrido el día martes 18 de junio de 2024 (ver IMAGEN N°3).

IMAGEN N°3. PRETEL DE CONTENCIÓN HABILITADO MARTES 18 DE JUNIO 2024

En relación a la Acción 2.1, señalada en el cronograma como “habilitación del pretil de contención en el sector de las piscinas de emergencias”, se informa que la medida se encuentra a esta fecha 100% ejecutada.

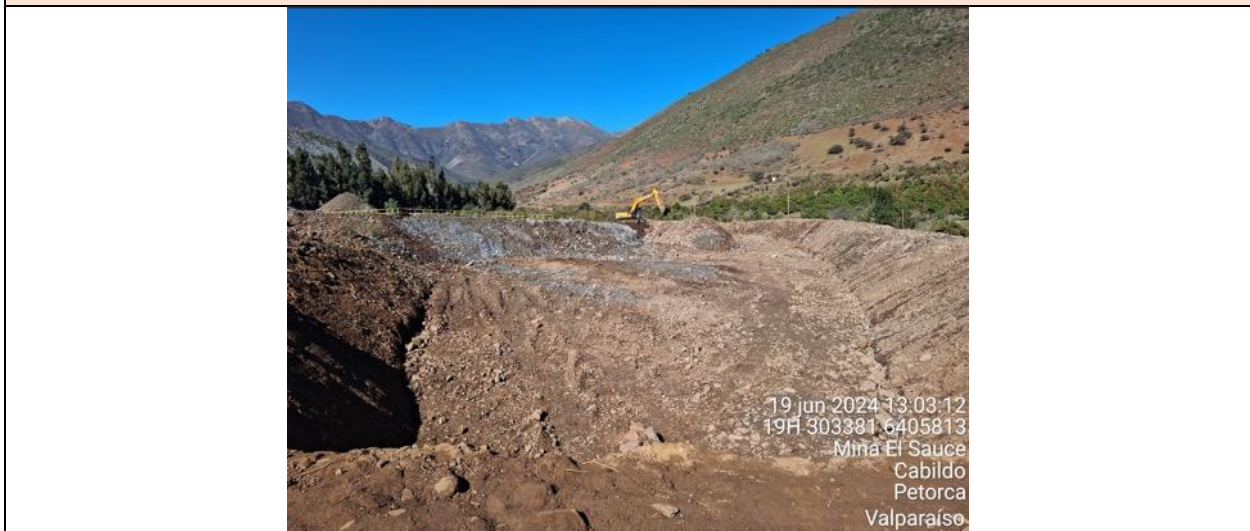
Con posterioridad a la lluvia, el 19 de junio se realizaron trabajos de reacondicionamiento del pretil de contención (profundizado y compactado), ver IMAGEN N°4 siguiente.

IMAGEN N°4. TRABAJOS DE REACONDICIONAMIENTO PRETEL DE CONTENCIÓN, MIÉRCOLES 19 DE JUNIO 2024

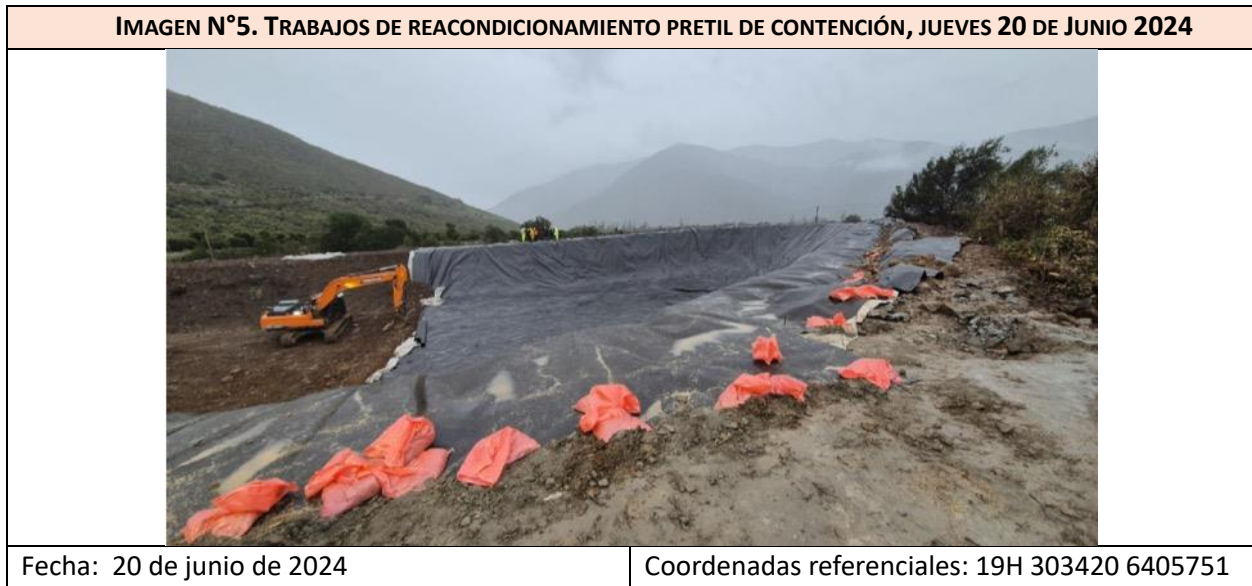
El 20 de junio se mantuvieron los trabajos de reacondicionamiento del pretil de contención como se observa en la IMAGEN N°5 siguiente.

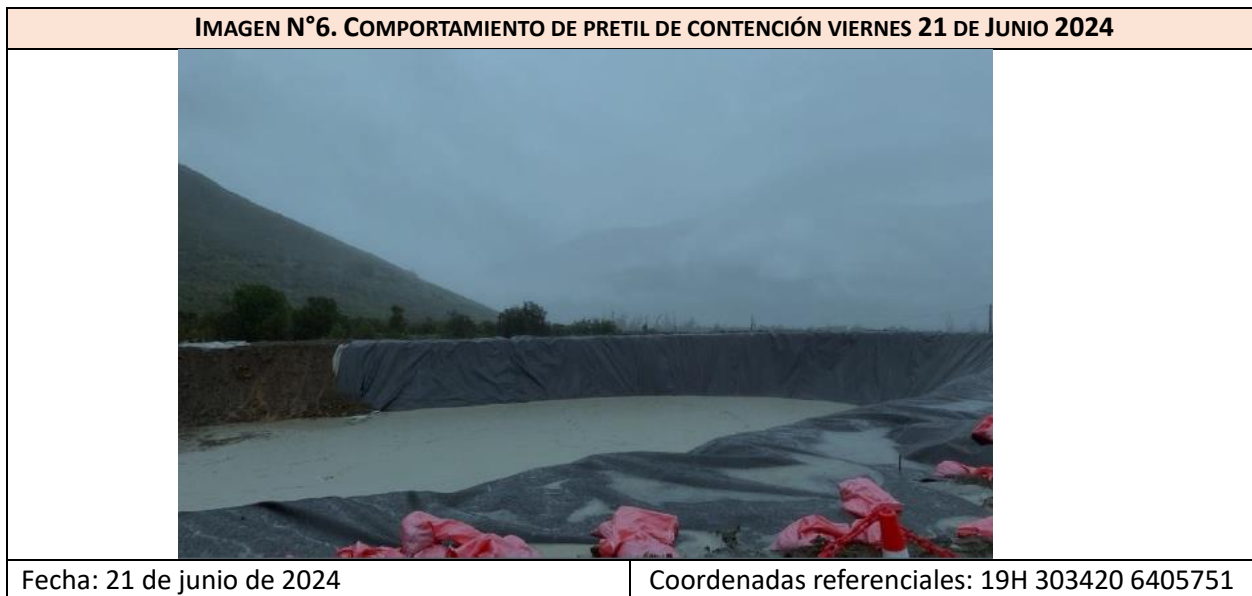
En virtud de los trabajos realizados el 19 y 20 de junio, el pretil estuvo completamente habilitado y operativo para el evento de precipitaciones pronosticado para el día viernes 21 de junio de 2024, ver IMAGEN N° 6.

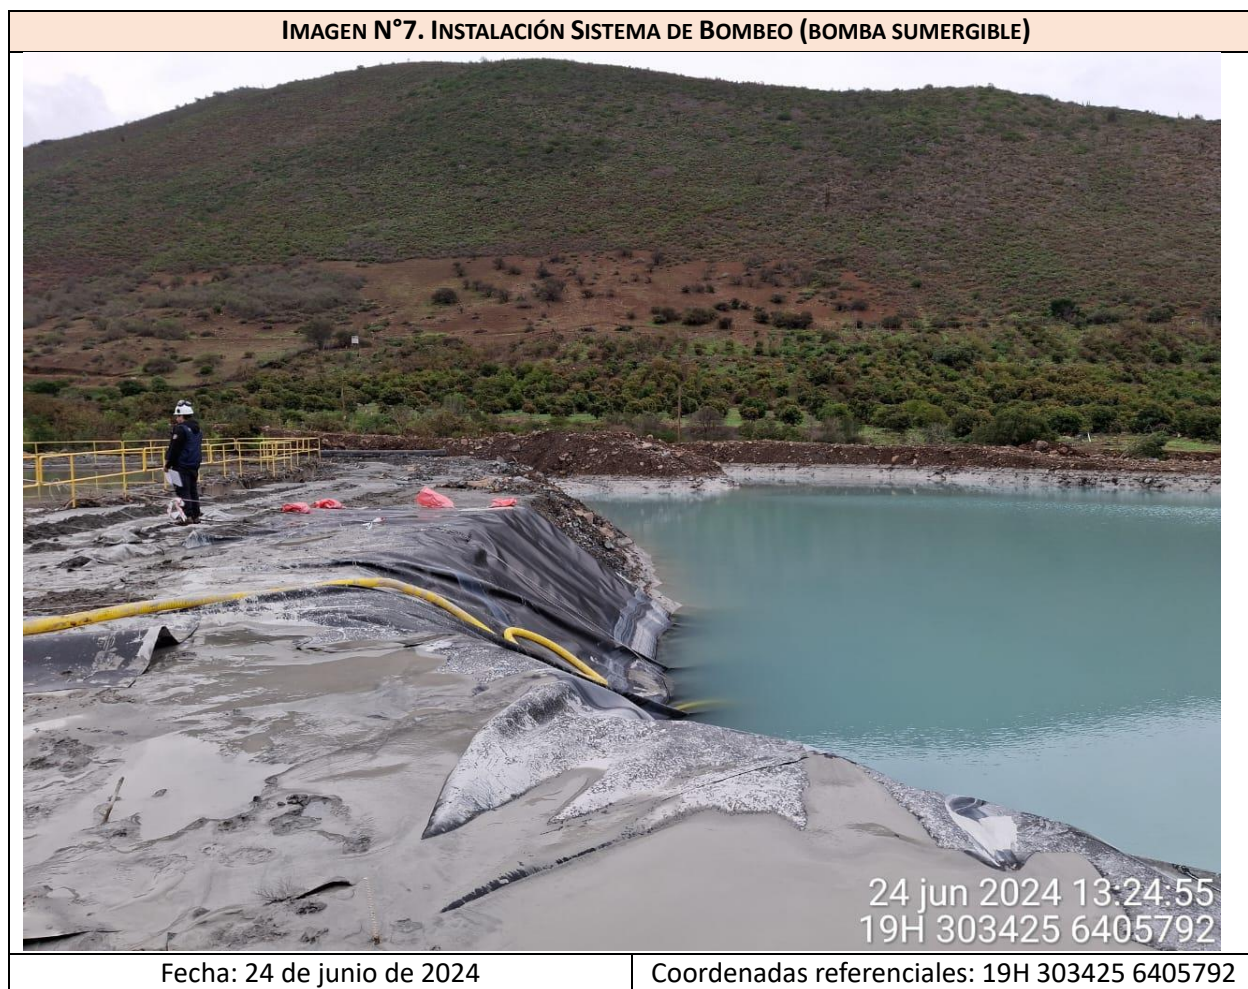
En relación a la Acción 2.2, consistente en la implementación de un sistema de bombeo junto con los dispositivos necesarios para controlar la altura de los relaves que queden confinados en el pretil de contención (sector piscinas de emergencia), se informa que la ejecución de esta acción fue ejecutada el día 22 de junio del año en curso, es decir, dos días antes de lo previsto. En efecto, como se puede observar en la siguiente imagen tomada con fecha 24 de junio del presente año, se ha dado cumplimiento a la Acción 2.2 del cronograma según lo establecido en la Resolución Exenta N°925/2024, mediante la instalación de bomba sumergible y sus accesorios.

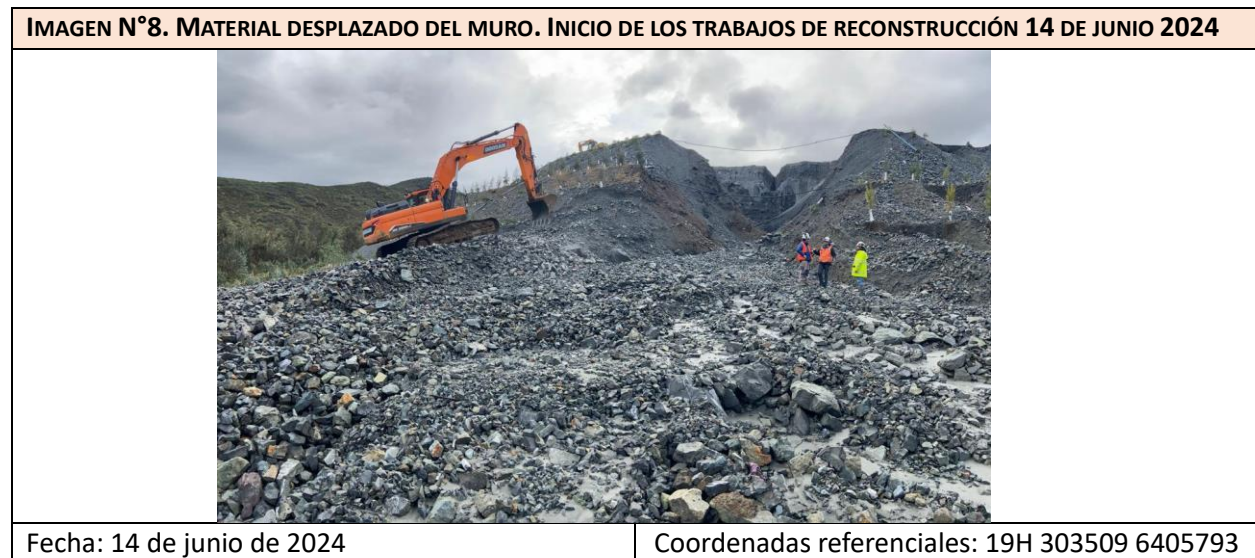
La reconstrucción del muro de confinamiento se inició con el retiro de la totalidad de material desplazado del muro de confinamiento. En las imágenes siguientes se ilustran las acciones de retiro de material del muro, al iniciarse los trabajos y luego la misma área con el material ya retirado, dejando el área habilitada para las siguientes acciones de reconstrucción. **Estado:** retiro del material 100% ejecutado.

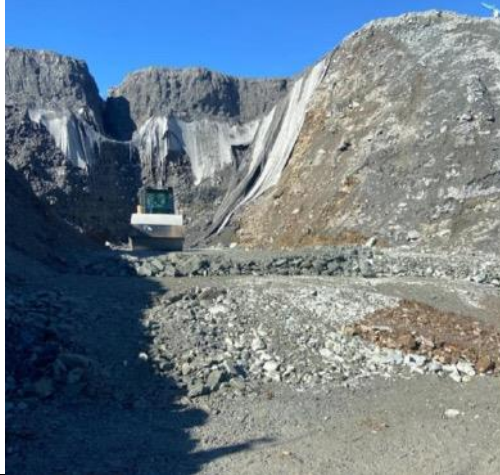
Fecha: 16 de junio de 2024

IMAGEN N°9. ÁREA DEL MURO UNA VEZ QUE SE RETIRÓ EL MATERIAL DESPLAZADO

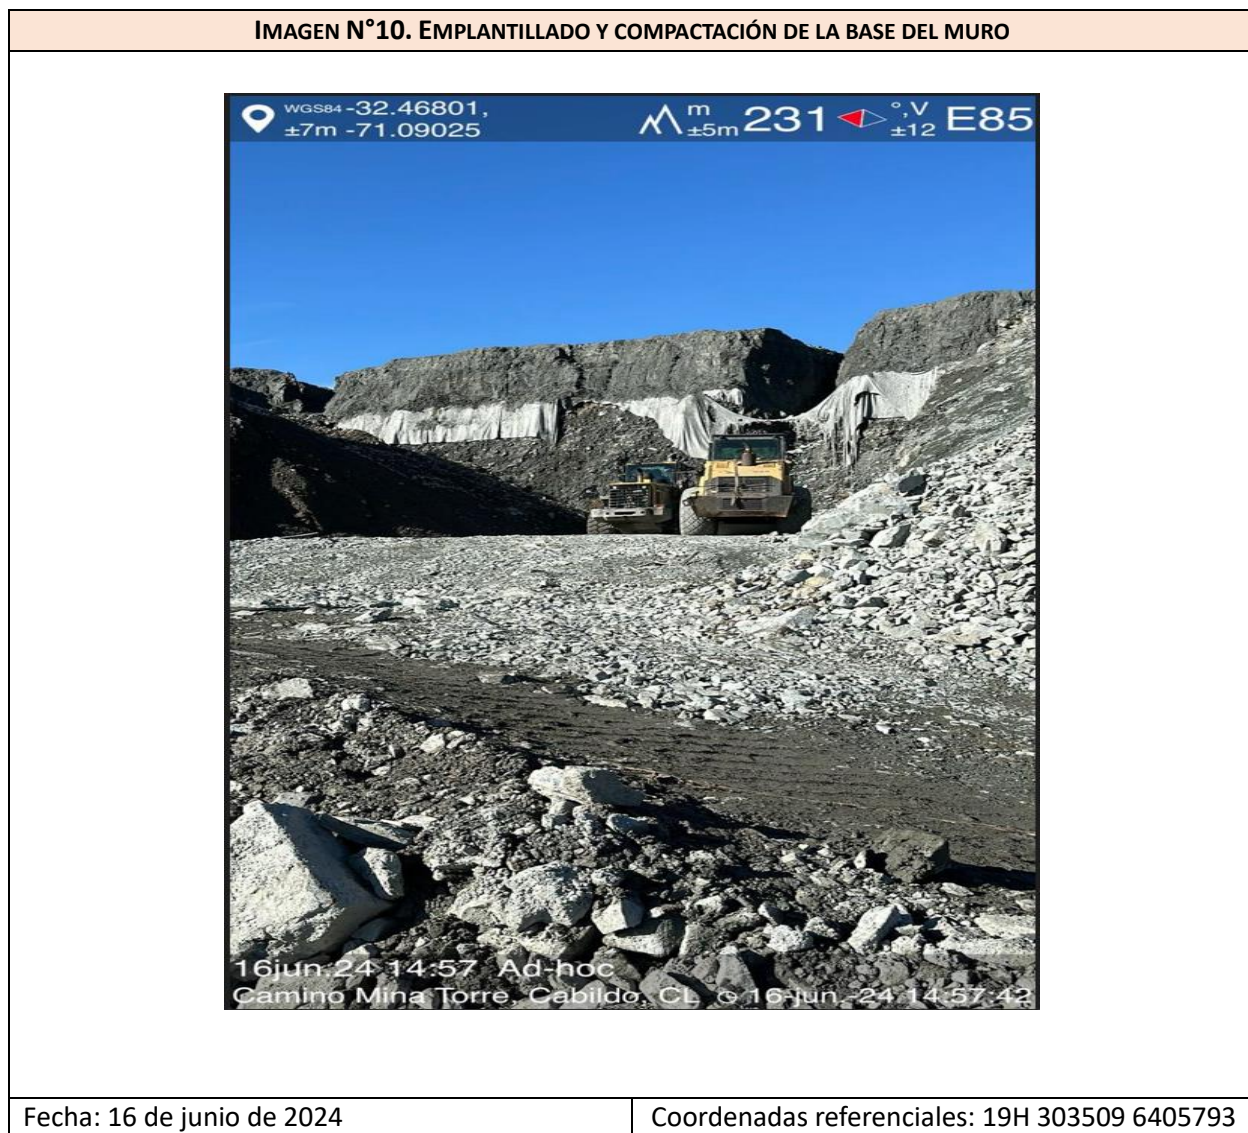
Una vez retirado todo el material estéril desplazado del tramo del muro de confinamiento que cedió en la contingencia, se procedió a ejecutar labores de emplantillado del área consistente en la nivelación y compactación de la base del muro con un rodillo. Lo cual permite generar una base sólida para soportar la reconstrucción del muro. **Estado:** La acción de emplantillado y compactación de la base de los muros se encuentra 100% ejecutada.

A continuación, se presenta la IMAGEN N°10 que grafica las labores descritas:

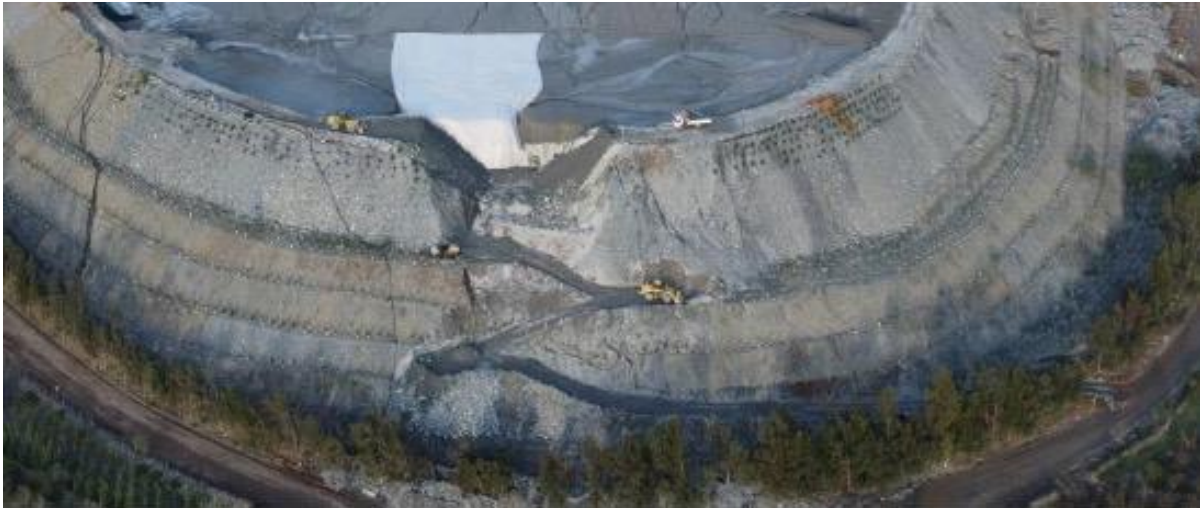
Fecha: 19 de junio de 2024

Una vez compactada la base para la construcción del muro, se habilitó una plataforma para permitir la descarga de material estéril proveniente de los camiones y proceder al relleno del muro. **Estado:** Esta acción correspondiente a la construcción de plataforma de descarga se encuentra 100% ejecutada.

IMAGEN N°11. VISTA GENERAL PLATAFORMA DE DESCARGA HABILITADA PARA RECONSTRUCCIÓN DEL MURO

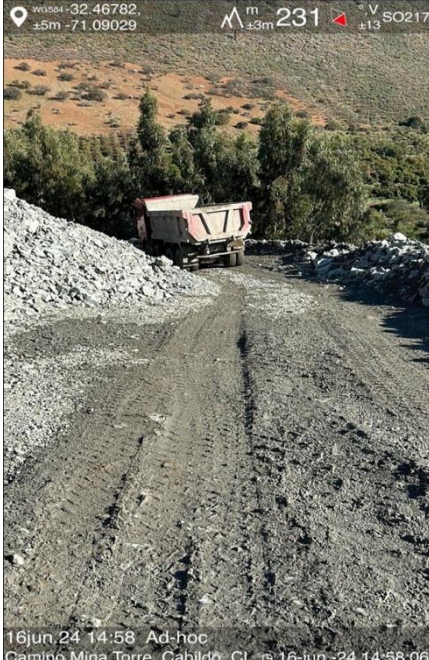
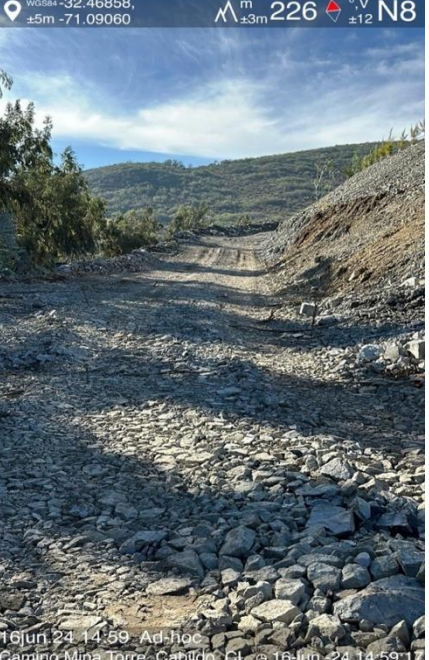
<p>Fecha: 16 de junio de 2024</p>	<p>Fecha: 16 de junio de 2024</p>

Posteriormente, una vez habilitada la plataforma de descarga se procedió a la primera etapa de relleno para la reconstrucción del muro, tal como se puede observar en las siguientes imágenes:

<p>IMAGEN N° 12. PLATAFORMA DE DESCARGA HABILITADA PARA RECONSTRUCCIÓN DEL MURO, VISTA AL PONIENTE</p>	<p>IMAGEN N° 13. PLATAFORMA DE DESCARGA HABILITADA PARA RECONSTRUCCIÓN DEL MURO, VISTA AL ORIENTE</p>

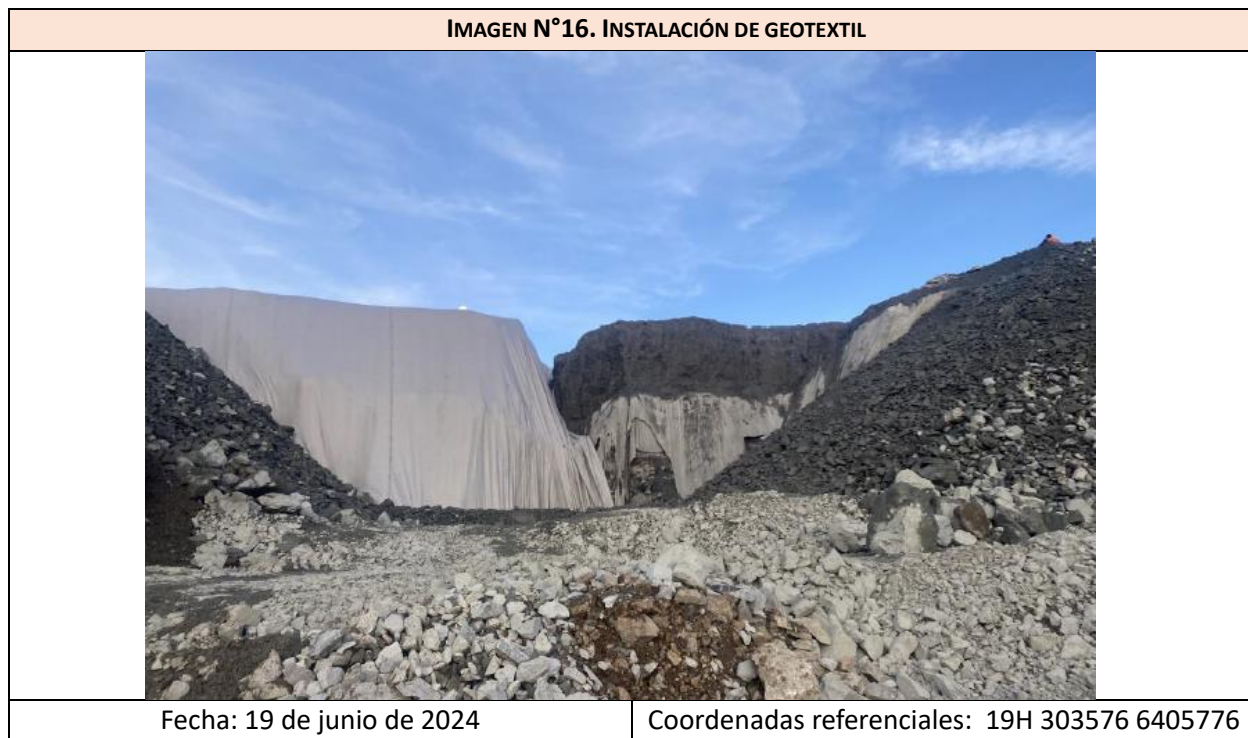
Para cubrir la reconstrucción del muro se procedió a instalar un geotextil del muro, tal como se observa en la imagen siguiente. **Estado:** Cabe notar que la acción se encuentra 100 % ejecutada.

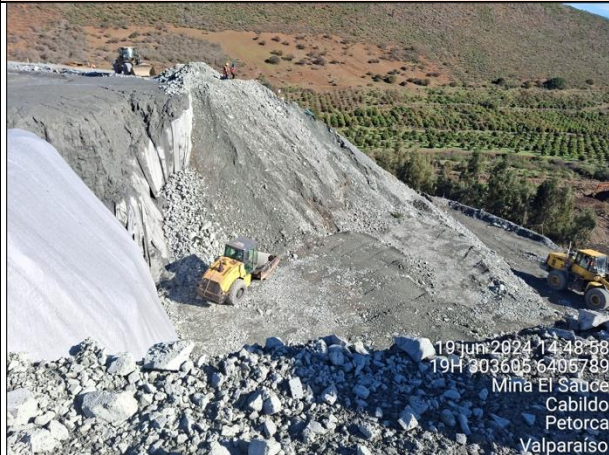
En relación a la segunda etapa que corresponde a la reconstrucción del muro, esta se realizó desde la parte superior de éste, donde los camiones vertieron el estéril y luego se compactó por el rodillo. Esta acción se puede observar en las siguientes imágenes:

IMAGEN N° 17. TRABAJOS EN SEGUNDA ETAPA DE RELLENO Y COMPACTACIÓN DEL MURO.

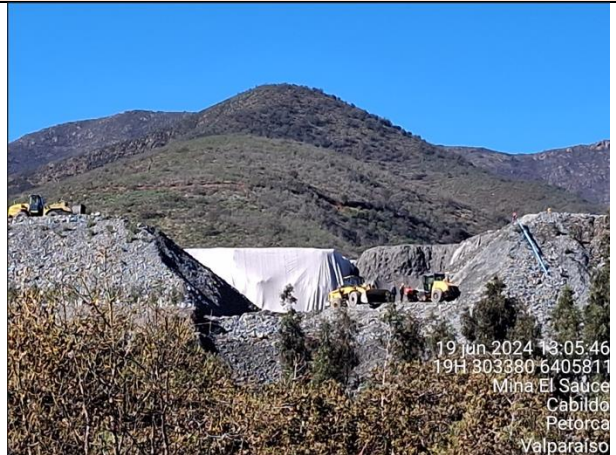
IMAGEN N° 18. TRABAJOS EN SEGUNDA ETAPA DE RELLENO Y COMPACTACIÓN DEL MURO.

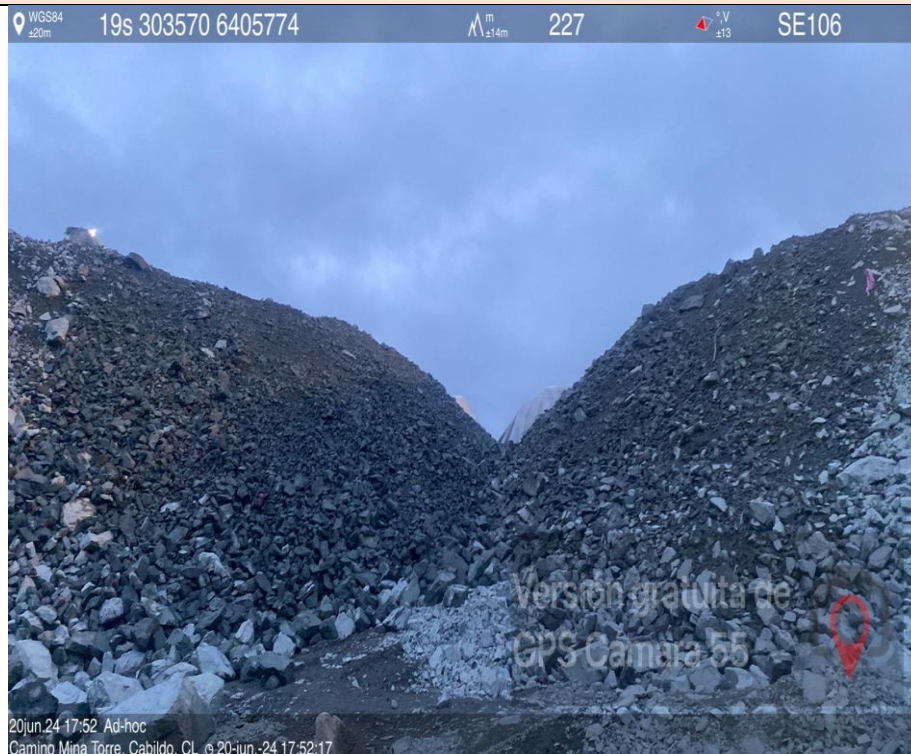
IMAGEN N° 19. TRABAJOS EN SEGUNDA ETAPA DE RELLENO Y COMPACTACIÓN DEL MURO

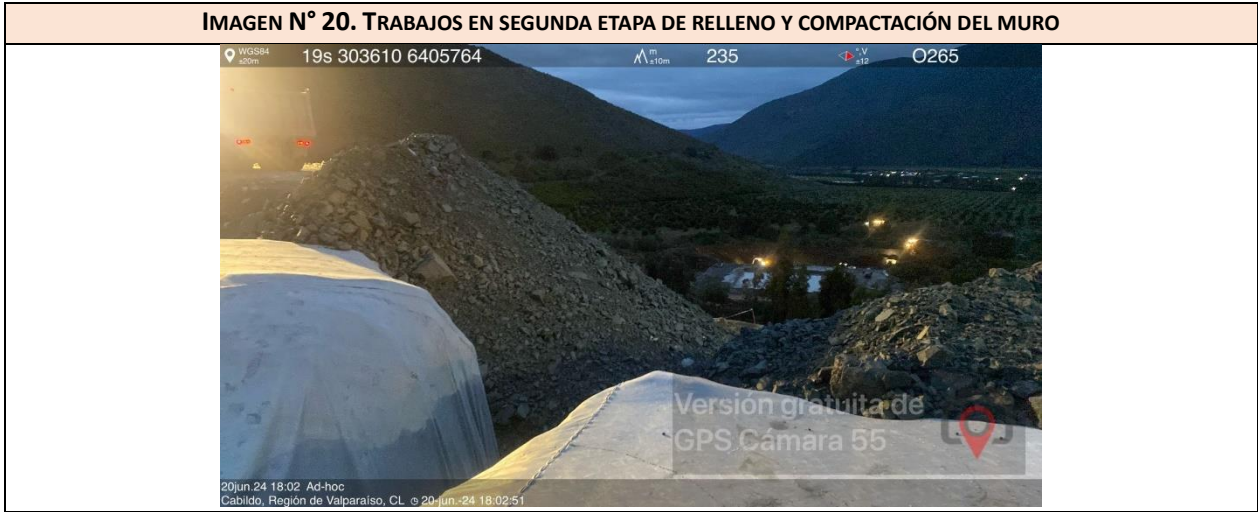
IMAGEN N° 20. TRABAJOS EN SEGUNDA ETAPA DE RELLENO Y COMPACTACIÓN DEL MURO

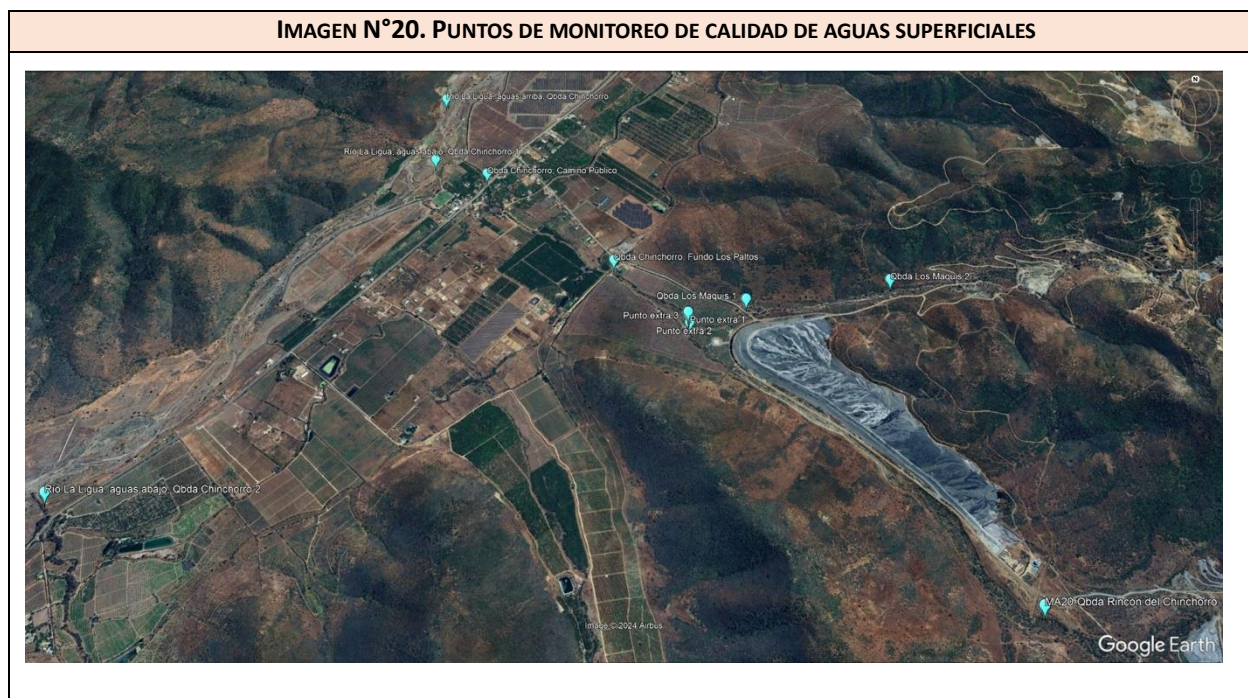
Fuente: Elaboración propia en base a Google Earth.

Para el monitoreo de calidad de aguas superficiales de la quebrada El Maqui, quebrada Rincón del Chinchorro y Río La Ligua, MLC definió 12 puntos de monitoreos de calidad de aguas superficiales, en razón a la contingencia ocurrida, que se especifican en la Tabla siguiente:

ID	Nombre	Coordenadas UTM WGS84	
		Norte	Este
1	MA20 - Quebrada Rincón de Chinchorro	6404404	304760
2	Quebrada Los Maquis 1	6405946	303591
3	Quebrada Los Maquis 2	304318	304318
4	Punto extra 1	6405798	303309
5	Punto extra 2	6405843	303305
6	Punto extra 3	6405861	303303
7	Quebrada Chinchorro, Fundo Los Paltos	6406178	302930
8	Quebrada Chinchorro, Camino Público	6406753	302234
9	Río La Ligua, aguas arriba Quebrada Chinchorro	6407312	301952
10	Río La Ligua, aguas abajo Quebrada Chinchorro 1	6406848	301945
11	Río La Ligua, aguas abajo Quebrada Chinchorro 2	6404833	300453
12	Río La Ligua, aguas abajo Quebrada Chinchorro 3	6403831	298818

En el **ANEXO 3**, del presente informe se acompaña en formato KMZ los puntos de monitoreo que se ilustran en la imagen precedente.
