**Ref.:** Segundo Informe sobre implementación medidas provisionales ordenadas en la Resolución Exenta N°194 de fecha 13 de febrero de 2024 (la “Resolución”).

**5.1. Reporte de Inspección Ambiental; Medición de Ruido Decreto Supremo N°38/2011 MMA.**

## REPORTE DE INSPECCIÓN AMBIENTAL

<b>Alcance:</b>	Medición de ruido – Decreto Supremo N°38/2011 MMA			
<b>Unidad Inspeccionada:</b>	Mirador de Costaventura			
<b>Titular:</b>	Constructora Boetsch S.A.			
<b>Ubicación:</b>	Comuna de Antofagasta, Región de Antofagasta			
<b>Instrumento de Carácter Ambiental:</b>	Resolución Exenta N°194/2024 SMA			
<b>Inspección N°:</b>	01	<b>Fecha:</b>	15/03/2024	
<b>Reporte N°:</b>	103372024_Mar2024	<b>Versión:</b>	A	
<b>Número de páginas:</b>	31			
<b>Fecha emisión reporte:</b>	01/04/2024			
<b>Ubicación red:</b>	103372024 - Mirador Costaventura			
<b>Nombre archivo:</b>	REP_INS N°103372024_Mar2024_vA.docx			
<b>Responsables:</b>	<b>Nombre</b>	<b>RUN</b>	<b>Firma</b>	<b>Cargo</b>
<b>Elaboración:</b>	Daniel Ávila S.	15.332.395-K

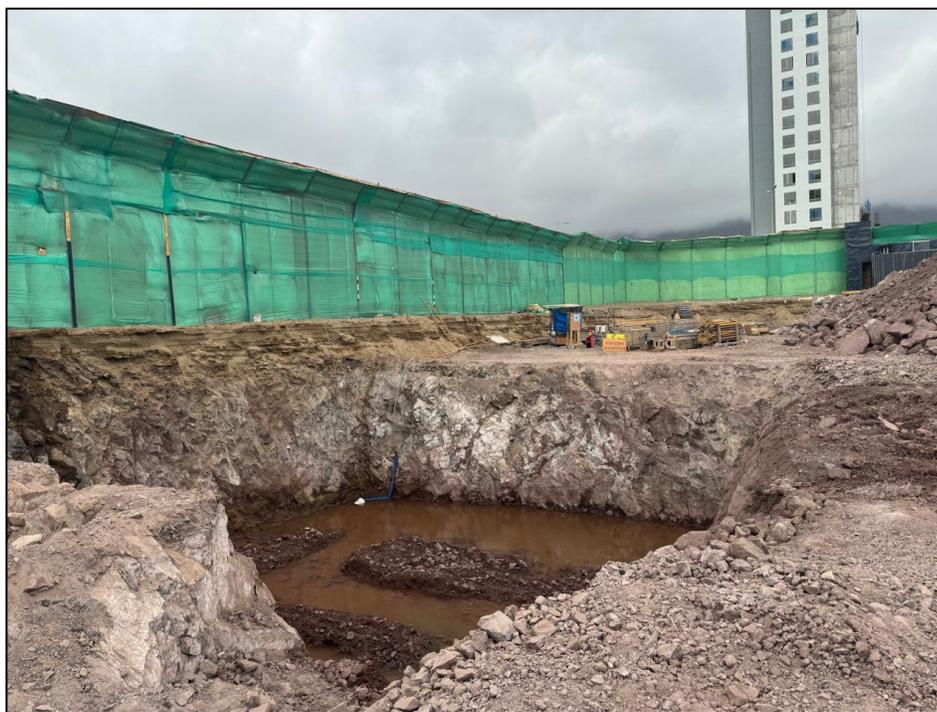
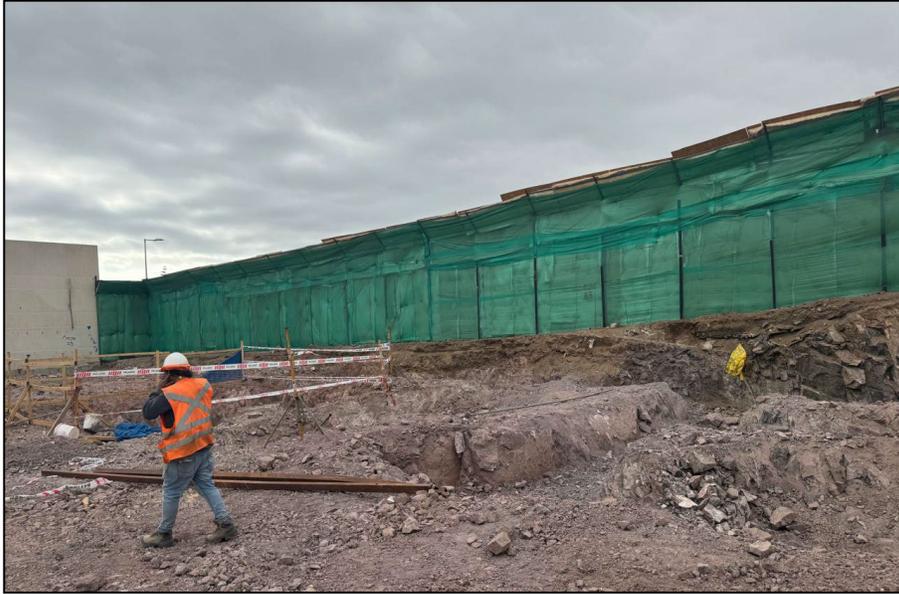
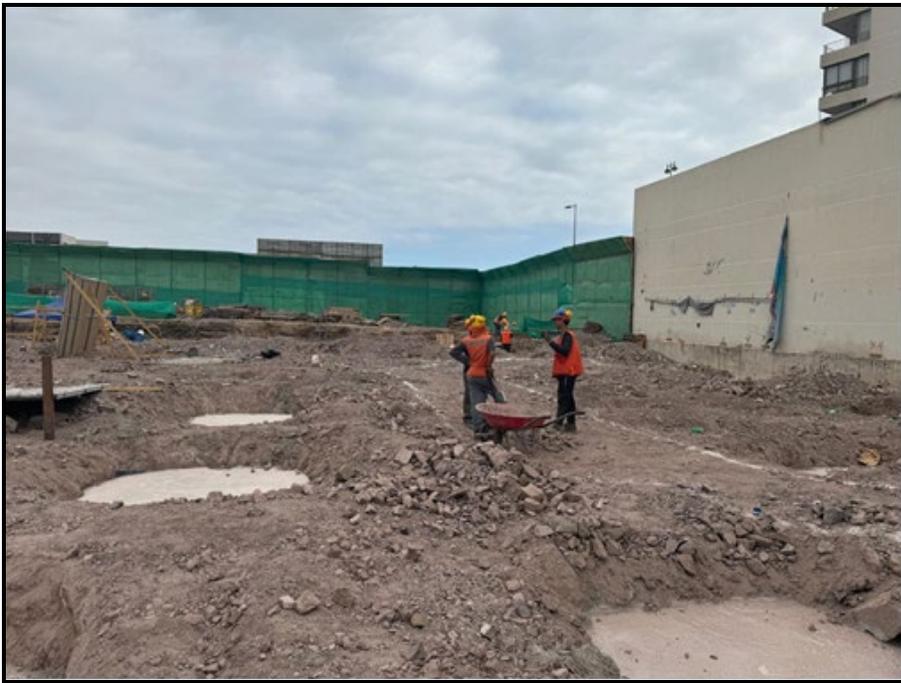
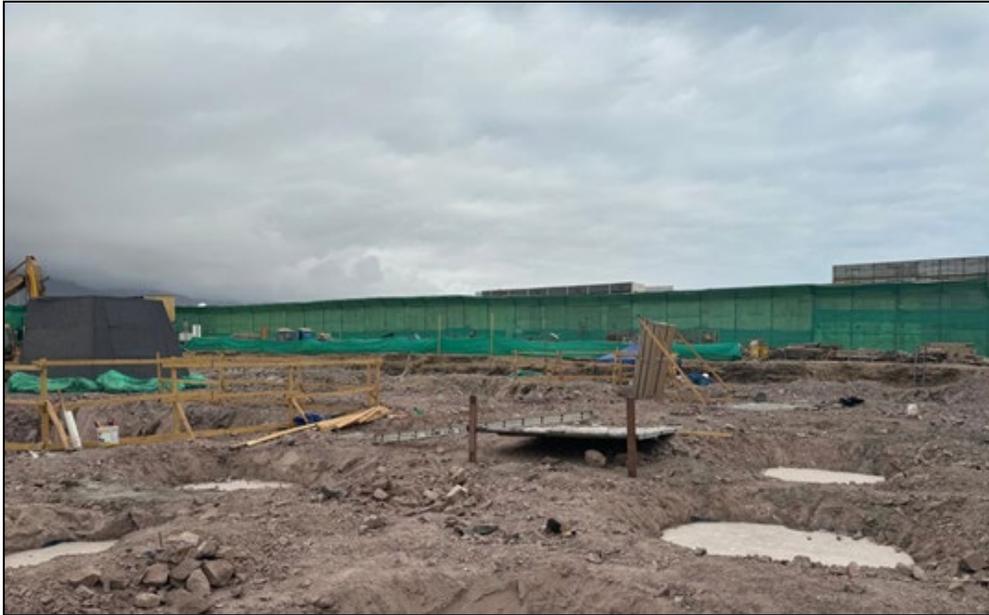
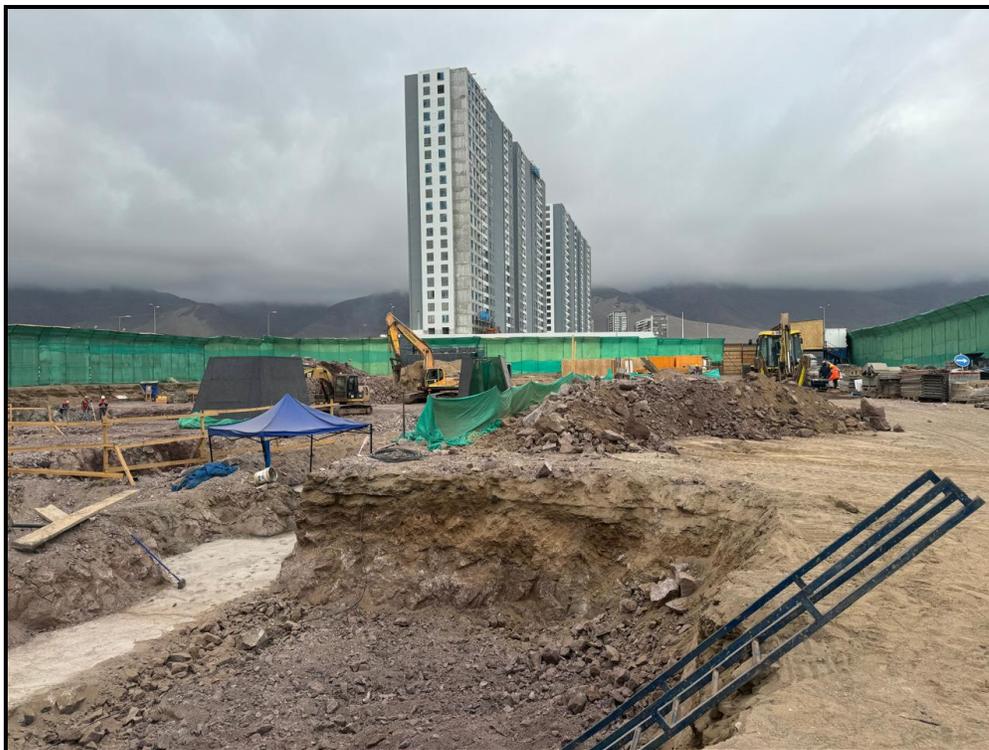
- Durante la semana del 18 de marzo, se finalizaron los trabajos en todo el cierre perimetral de la obra (Edificio Faro Norte – Oficina Lina – Rica Aventura y Ascotán Norte), con esta observación levantada, podemos dar por cumplido el punto n°1 indicado en la Resolución Exenta N°194; el cual se mantendrá durante todo el periodo de la obra teniendo siempre en cuenta que cualquier modificación y/o reparación que sufra el cierre, se deberán mantener estas medidas de mitigación.

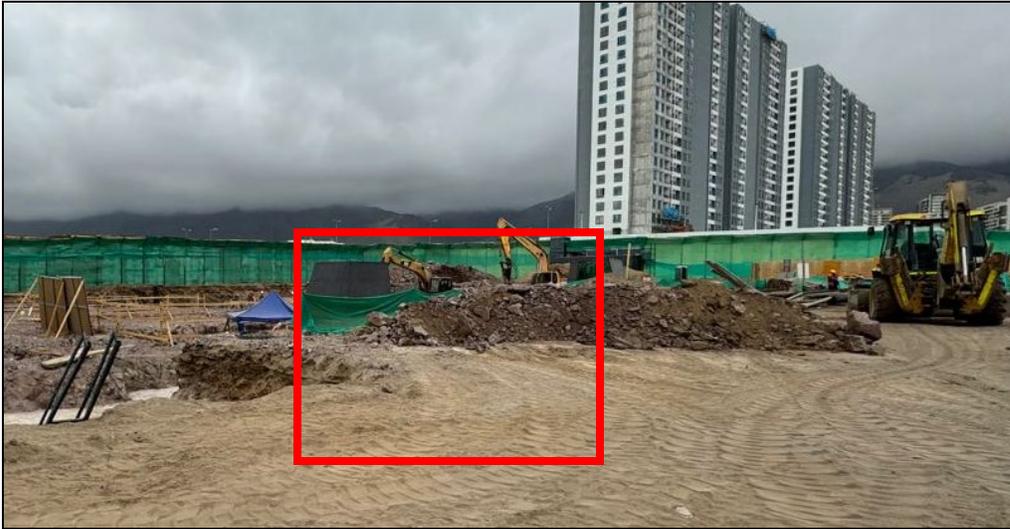
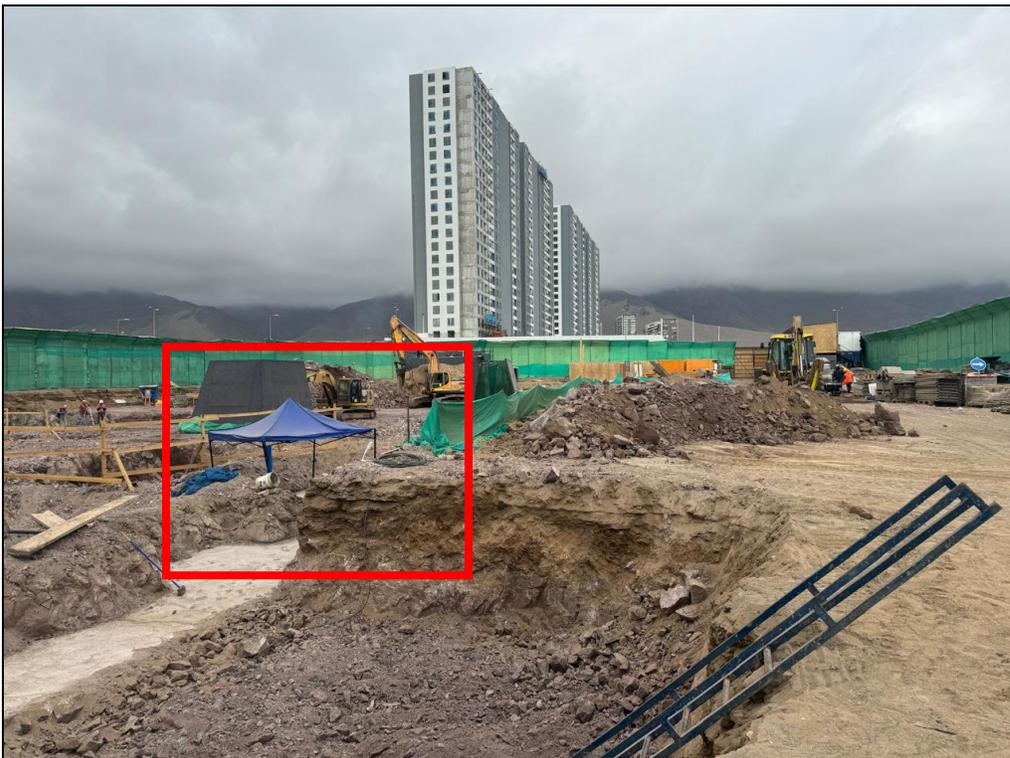
- **Se mantiene el uso de los biombos acústicos cada vez que se realizan actividades con maquinarias, equipos y herramientas. Estas medidas se irán actualizando conforme con el avance de las distintas etapas del proyecto.**

**También se ira actualizando de forma semanal el Registro de Herramientas y Maquinarias cada vez que se comiencen nuevas partidas y/o ingrese un nuevo subcontratista; con el objetivo de identificar qué medida de mitigación se debe aplicar para cada caso y así disminuir el ruido desde el momento en que se comienza a utilizar la herramienta y/o el equipo.**

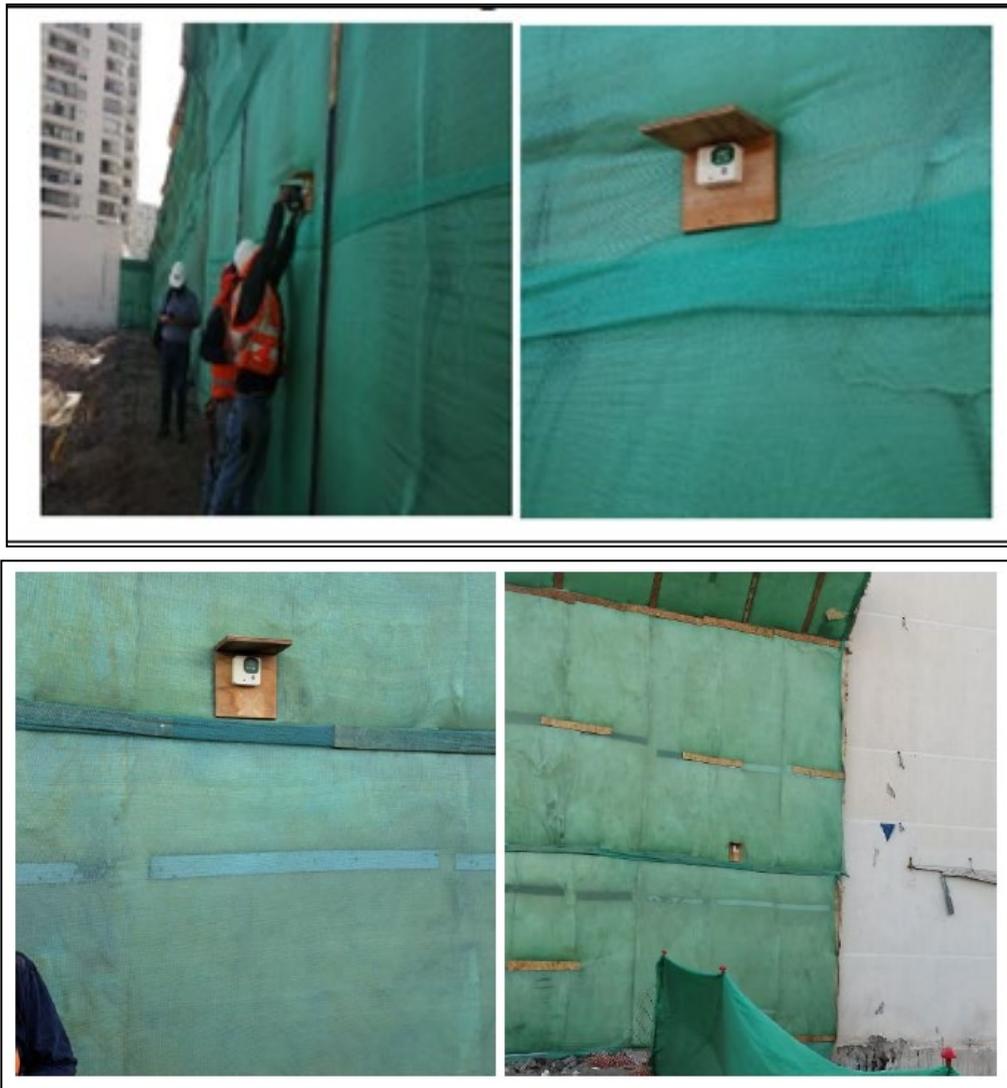
**-Para evitar la detención de las partidas por el uso de herramientas y maquinarias que emitan un ruido excesivo, la empresa Nawi, que nos asesora en estas materias, implementó un sistema de monitoreo que por medio de sensores y alertas informan a la obra, permitiéndonos identificar y mitigar estos ruidos, tal como constan en las fotografías que se acompañan a continuación y en el reporte de implementación que se adjunta como Anexo N° 5.3 a este documento.**

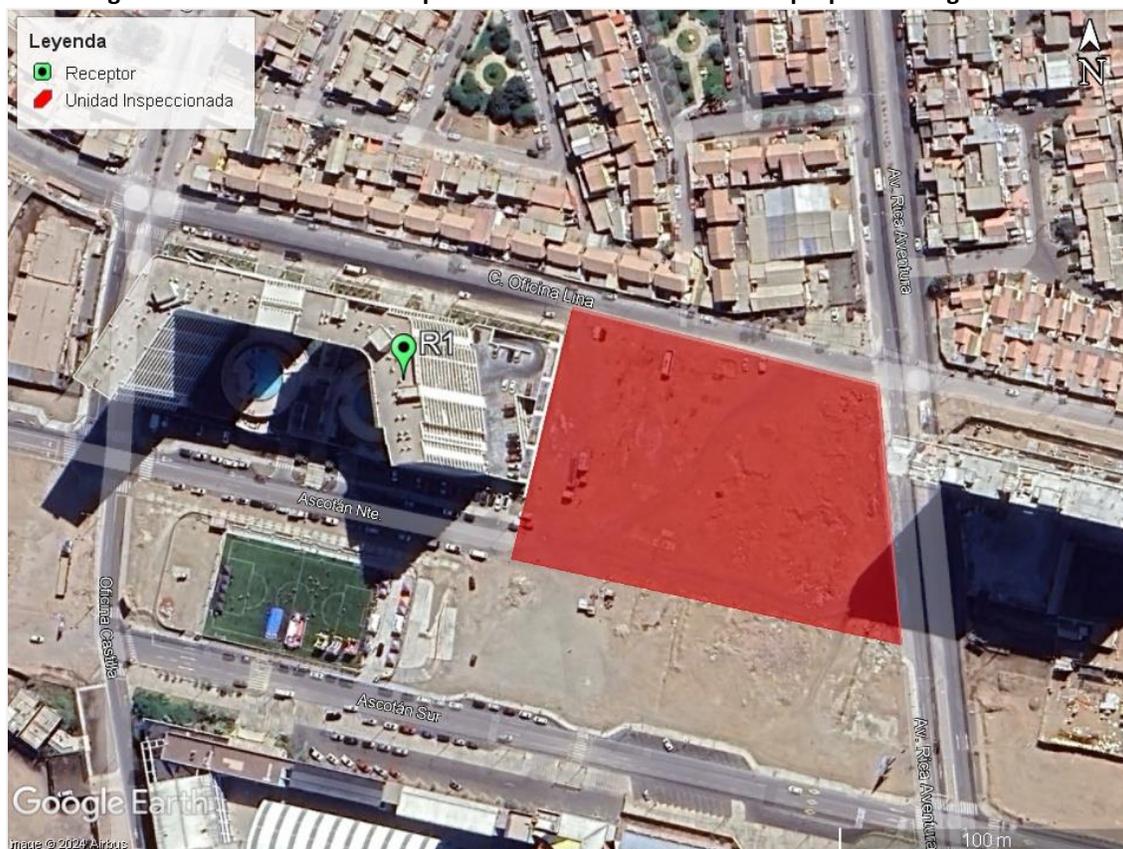
**Figura 1. Ubicación de los receptores identificados. Elaboración propia en Google Earth.**

Las mediciones de ruido fueron realizadas en el receptor identificado en la Resolución Exenta N°194 de la SMA del 13 de febrero de 2024. En el siguiente croquis, se presenta la ubicación del receptor evaluado.

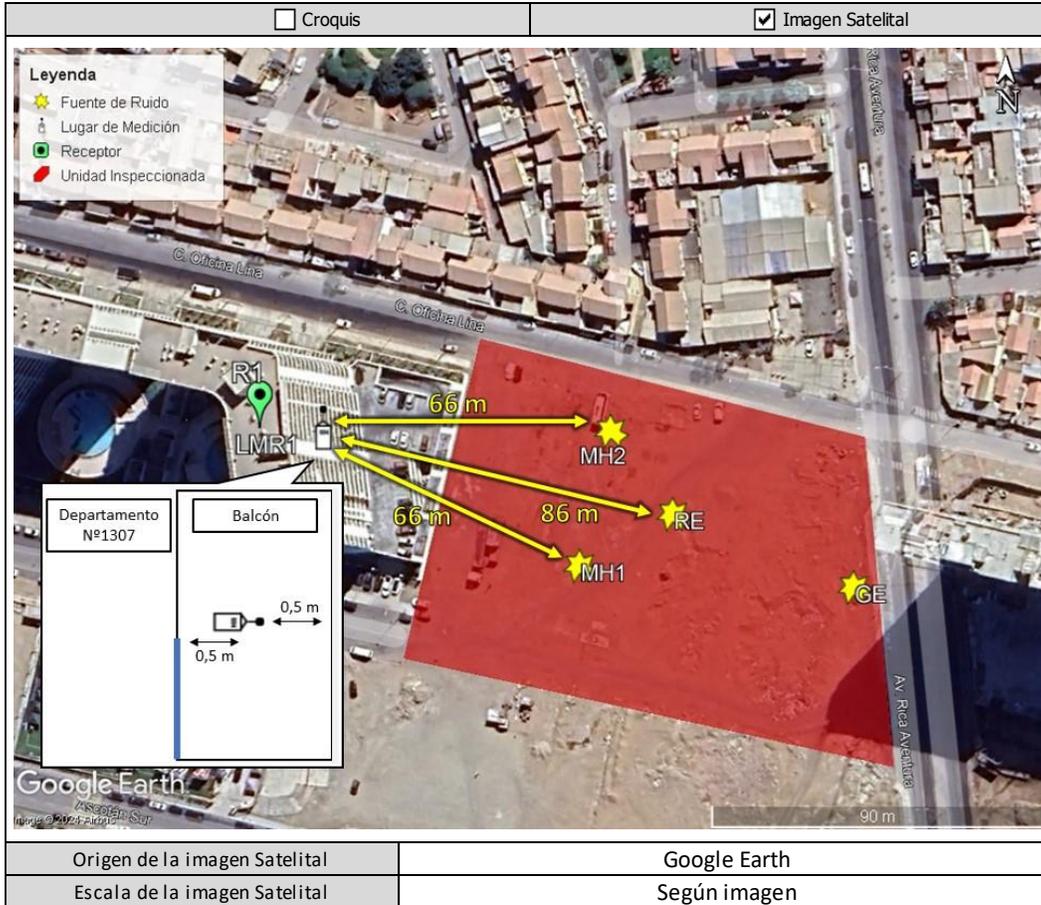
**FICHA DE GEORREFERENCIACIÓN DE MEDICIÓN DE RUIDO**

Datum		WGS84		Huso		19 K	
Fuentes				Receptores			
Símbolo	Nombre	Coordenadas		Símbolo	Nombre	Coordenadas	
MH1	Martillo Hidráulico	N	7.394.062	R1	Receptor R1	N	7.394.088
		E	357.506			E	357.469
MH2	Martillo Hidráulico	N	7.394.098	LMR1	Lugar de Medición	N	7.394.098
		E	357.514			E	357.436
RE	Retroexcavadora	N	7.394.076			N	
		E	357.531			E	
GE	Generador Eléctrico	N	7.394.057			N	
		E	357.580			E

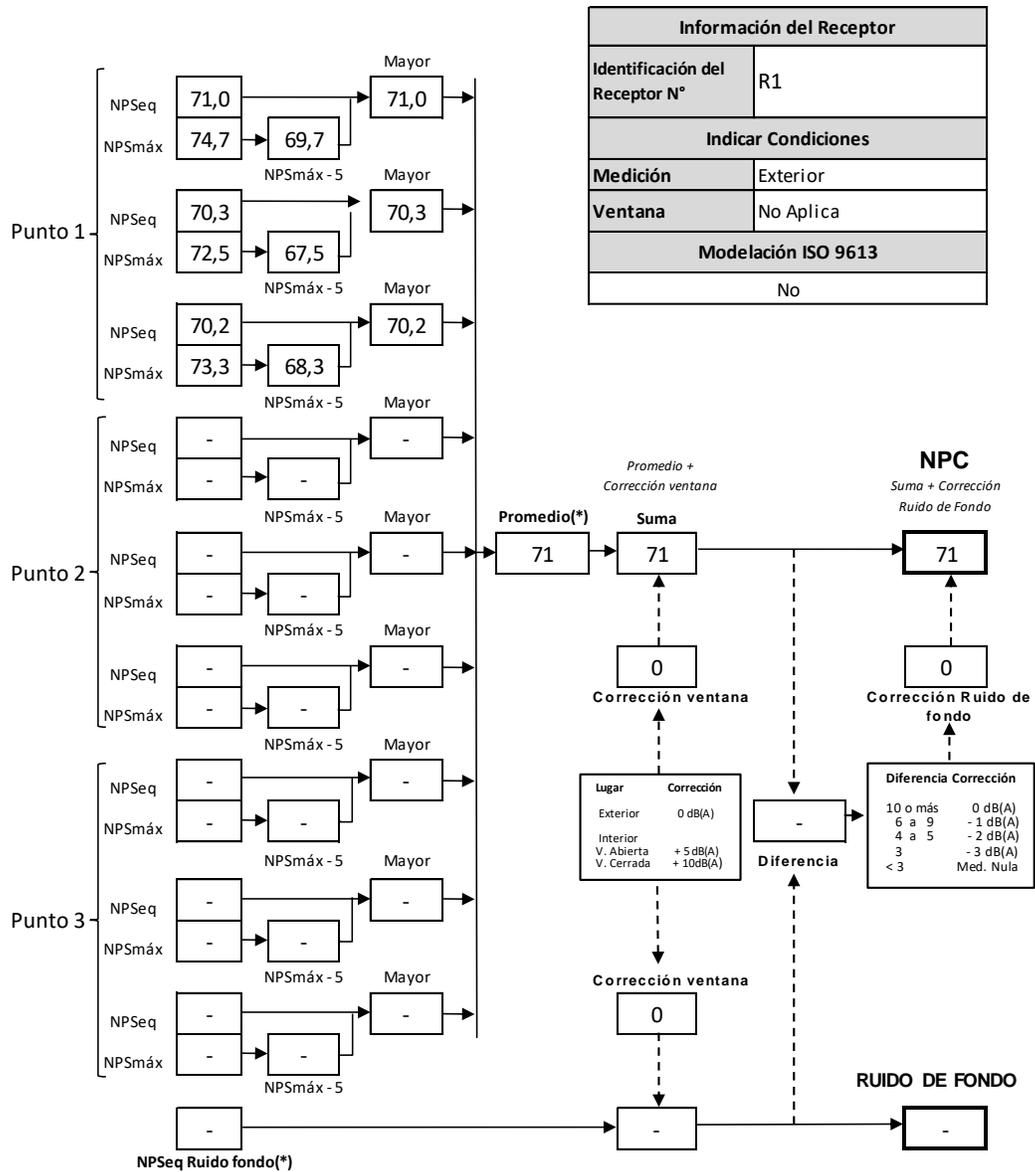
**FICHA DE EVALUACIÓN DE NIVELES DE RUIDO**

Receptor N°	NPC [dBA]	Ruido de fondo [dBA]	Zona DS N°38/11	Periodo (Diurno / Nocturno)	Límite [dBA]	Estado (Supera / No Supera)
R1	71	No se percibe	II	Diurno	60	Supera

OBSERVACIONES
Durante las mediciones, la Unidad Inspeccionada se encontraba en funcionamiento con actividades descritas en el Anexo 6 del presente informe, donde las principales fuentes de ruido corresponden a martillos hidráulicos y retroexcavadora. La actividad se llevó a cabo de manera óptima.

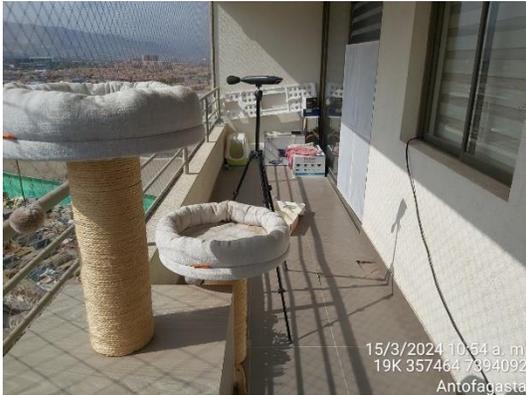
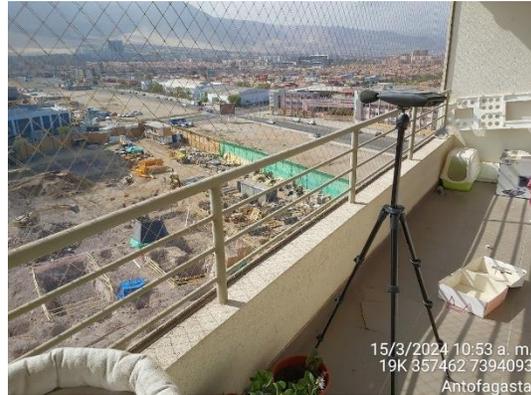
**Receptor R1**

15/3/2024 10:54 a. m.  
19K 357464 7394092  
Antofagasta

15/3/2024 10:53 a. m.  
19K 357462 7394093  
Antofagasta

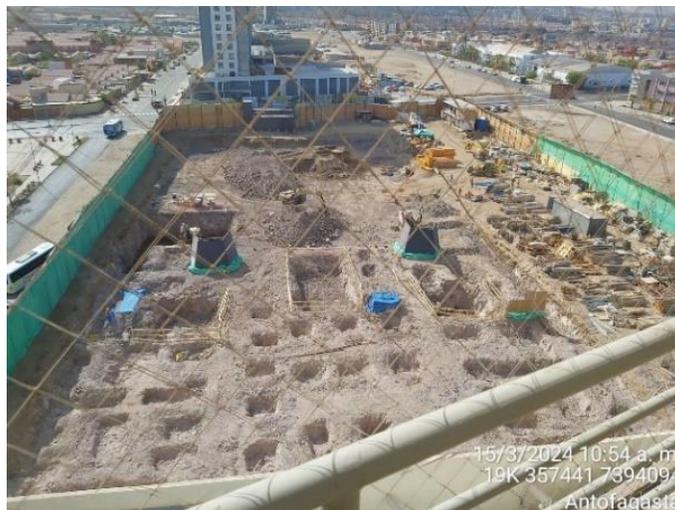
Durante la medición es perceptible el campo sonoro de la Unidad Inspeccionada: Martillos hidráulicos, retroexcavadora.

**Vista general de Unidad Inspeccionada desde R1**

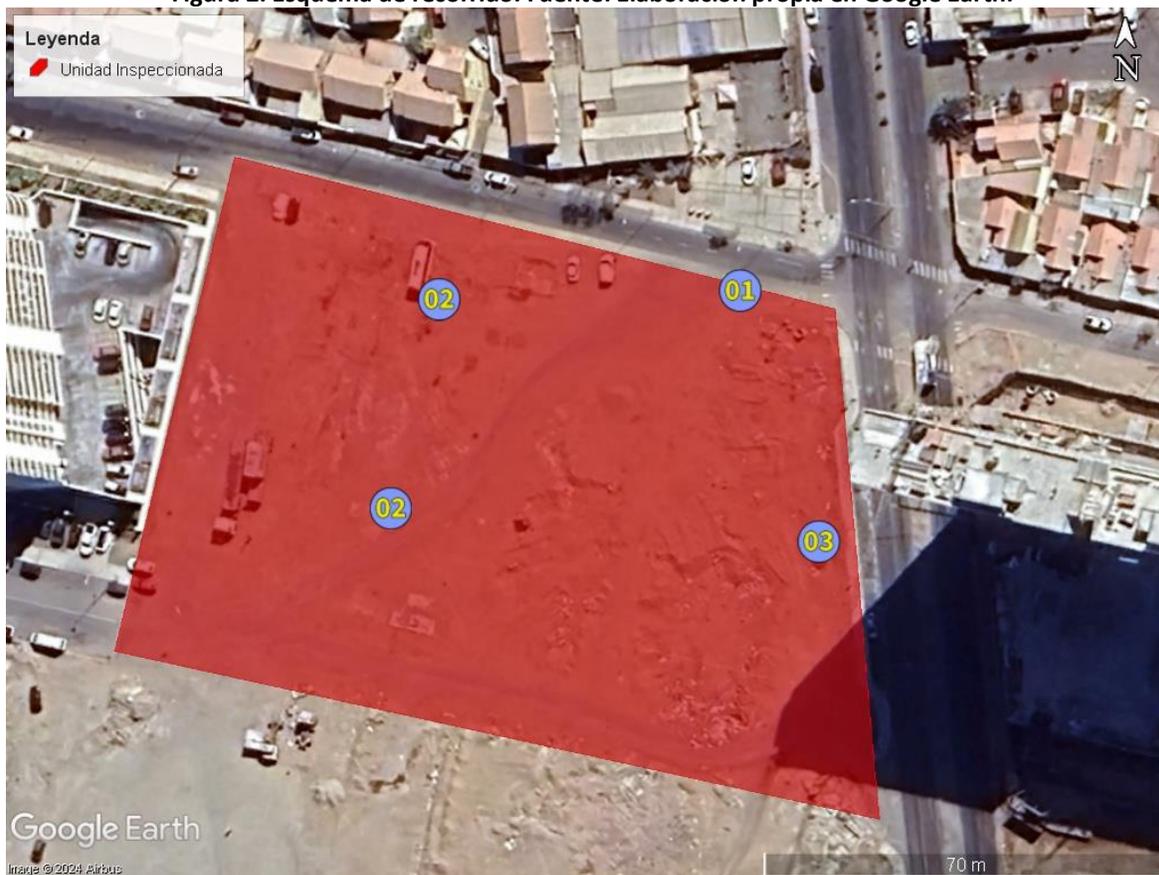
Figura 2. Esquema de recorrido. Fuente: Elaboración propia en Google Earth.

N° de Estación	Coordenadas UTM WGS84 19J		Nombre del sector	Descripción Estación
	Norte	Este		
01	7.394.100	357.566	Zona perimetral	Pantallas acústicas perimetrales.
02	7.394.098	357.514	Fuentes generadoras de ruido	Pantallas acústicas tipo bombo para martillos hidráulicos.
02	7.394.062	357.506	Fuentes generadoras de ruido	Pantallas acústicas tipo bombo para martillos hidráulicos.
03	7.394.057	357.580	Fuentes generadoras de ruido	Cabina acústica para generador eléctrico.

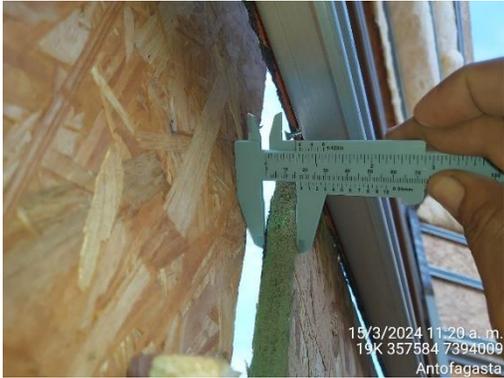
Registros fotográficos	
<p><b>Fotografía 1</b></p>

<p><b>Descripción medio de prueba:</b> Materialidad de pantalla acústica (OSB de 18 [mm]).</p>	<p><b>Descripción medio de prueba:</b> Pantalla acústica perimetral de 4,8 [m] de altura más cumbrera inclinada de 1,2 [m].</p>

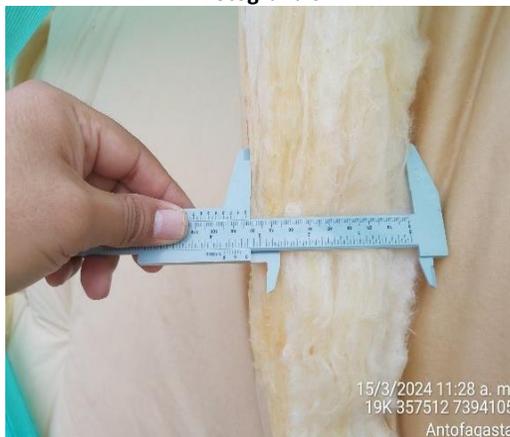
Fotografía 3

**Descripción medio de prueba:** Lana mineral de 80 [mm] en pantalla acústica perimetral.

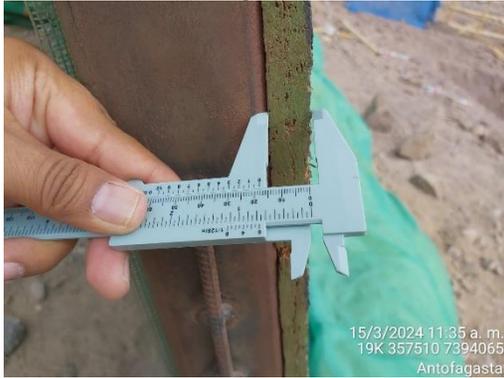
Registros fotográficos	
<p><b>Fotografía 4</b></p>

<p><b>Hecho:</b></p> <p>Se implementan pantallas acústicas tipo biombo para martillos hidráulicos, con un armazón perfil cuadrado de 75x75 [mm], OSB 18 [mm], lana mineral y malla Raschel. La pantalla tiene dimensiones de 3,8 [m] de altura, 5,6 [m] de ancho y 3,6 [m] de profundidad, cubriendo tres lados de la maquinaria. Por otro lado, se implementa un encierro acústico para el generador eléctrico, con paneles OSB de 8 [mm] y lana mineral.</p> <p><b>Resultados examen de información:</b></p> <p>Se satisface parcialmente lo requerido, ya que la excavadora no contaba con barrera acústica.</p>

<p><b>Descripción medio de prueba:</b> Materialidad de pantalla tipo biombo para martillos (OSB de 15 [mm]).</p>	<p><b>Descripción medio de prueba:</b> Dimensiones pantalla acústica tipo biombo de 3,8 [m] de altura, 5,6 [m] de ancho y 3,6 [m] de profundidad.</p>

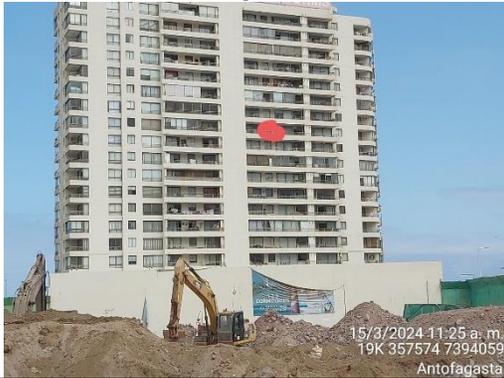
Fotografía 6

**Descripción medio de prueba:** Vista receptor desde pantalla tipo biombo para martillos desde la Unidad Inspeccionada.

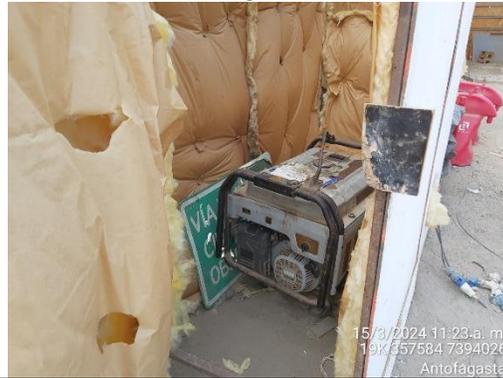
Fotografía 7

**Descripción medio de prueba:** Interior de cabina acústica de generador eléctrico.

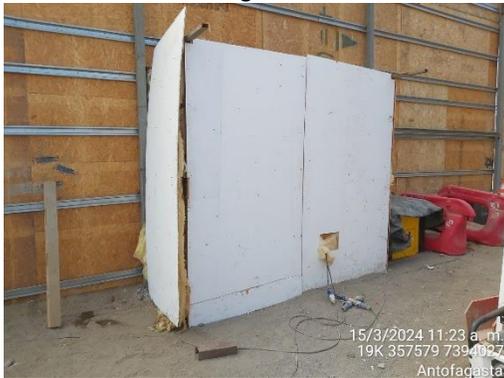
Fotografía 8

**Descripción medio de prueba:** Cabina de generador eléctrico.

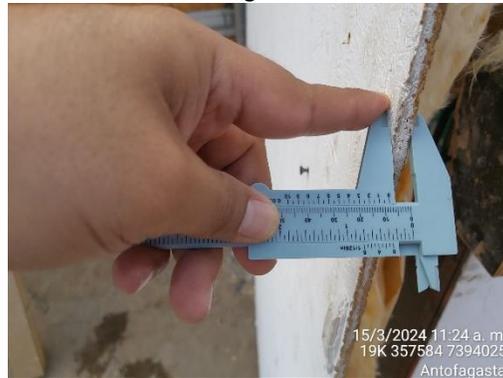
Fotografía 9

**Descripción medio de prueba:** Materialidad de cabina de generador eléctrico (OSB de 8 [mm]).

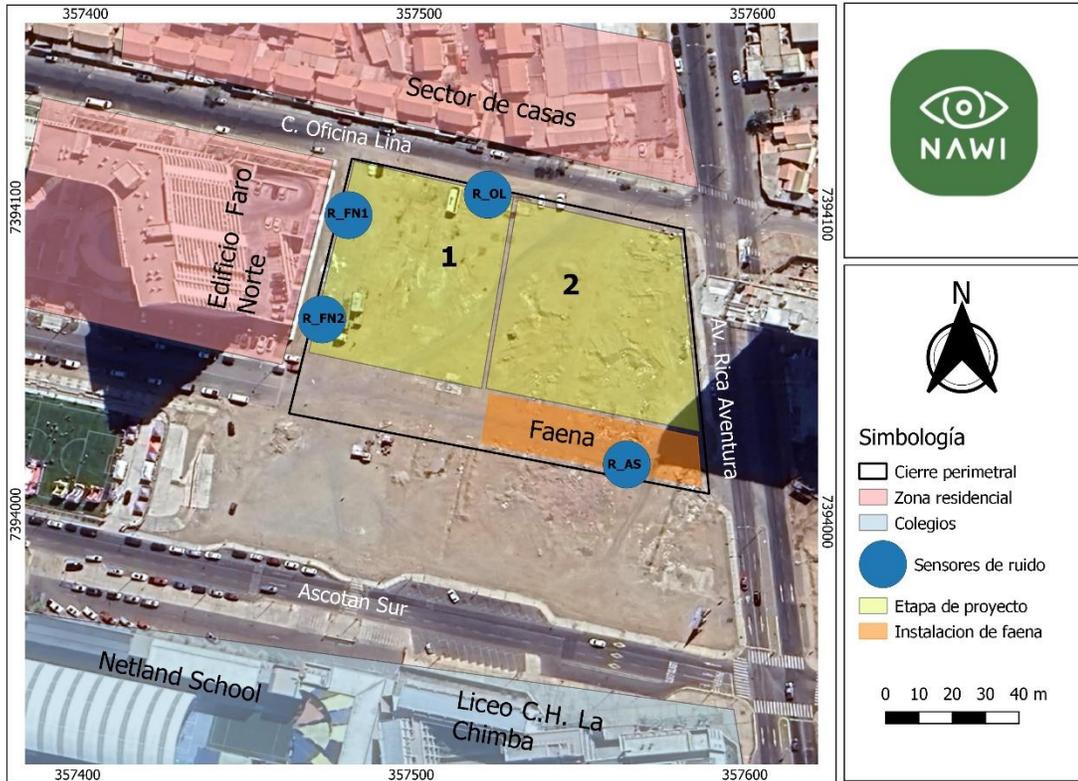
Figura 1. Sensores de ruido

El día miércoles 10 de abril se realizó la instalación de 4 sensores de ruido en la obra del condominio Mirador de Costaventura. En la figura 1 se muestra la ubicación de los 4 sensores de ruido instalados y en el cuadro 1 su ubicación geográfica mediante coordenadas UTM (Zona 19S/ Datum: WGS 84).

La disposición de los sensores de ruido obedece a la cercanía con el condominio Faro Norte, los colegios del sector sur y el avance de la construcción de la obra. En primer lugar, el sensor R\_OL se dispuso en el sector norte de la obra debido a su cercanía con un conjunto de viviendas al otro lado de la calle Oficina Lina; luego, en sentido antihorario los sensores R\_FN1 y R\_FN2 fueron dispuestos en el sector oeste de la obra debido a que colindan con el edificio del condominio Faro Norte, lugar donde fue realizada la denuncia a la SMA. Por último, en el sector sur se dispuso el sensor R\_AS debido a su proximidad con los establecimientos educacionales.

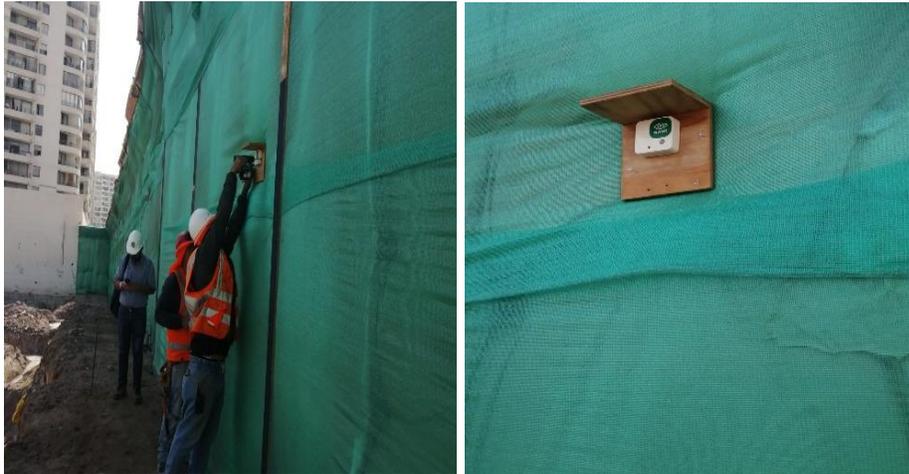
- **R\_OL:**

A continuación, se presentan fotos de los sensores instalados en sus respectivos sitios:

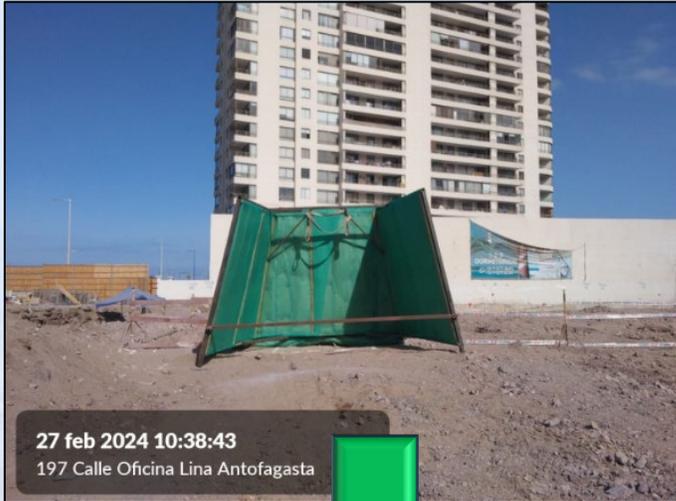
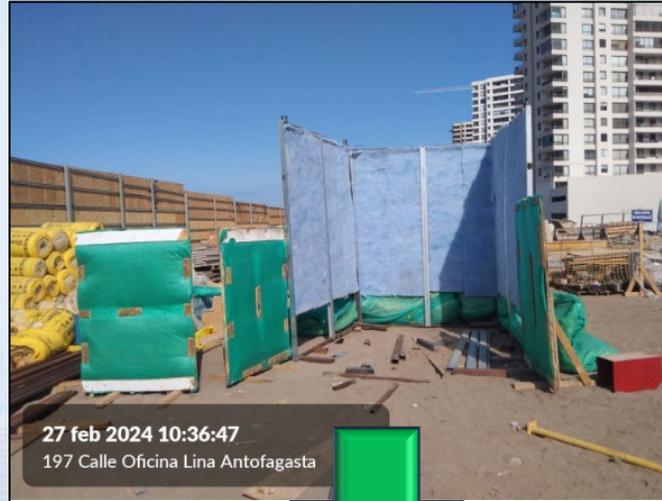
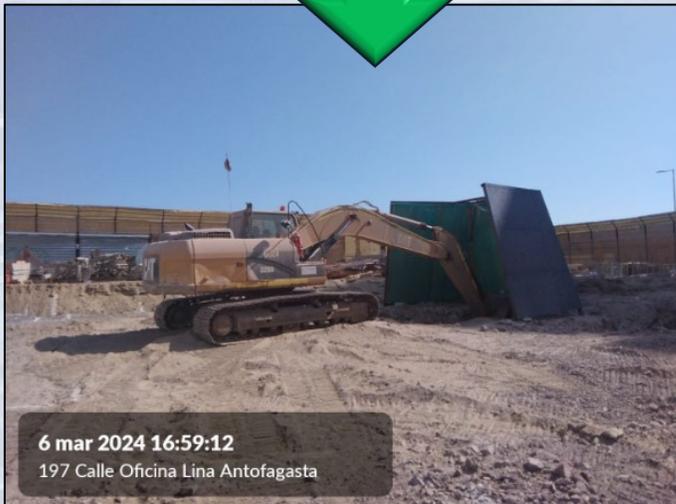
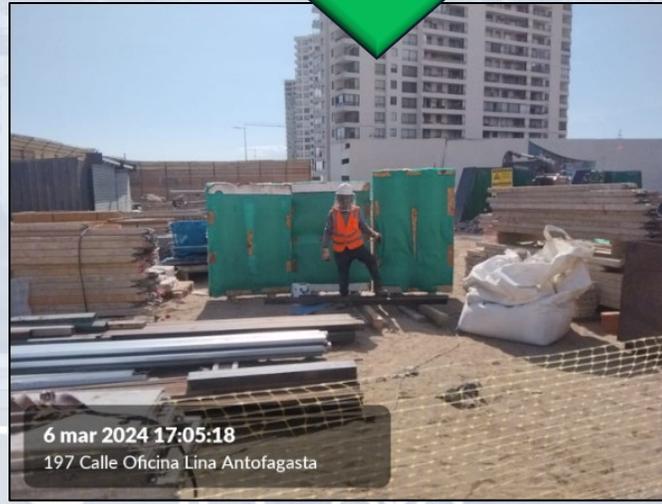
## BIOMBOS ACUSTICOS

ESTRUCTURA METALICA Y MADERA

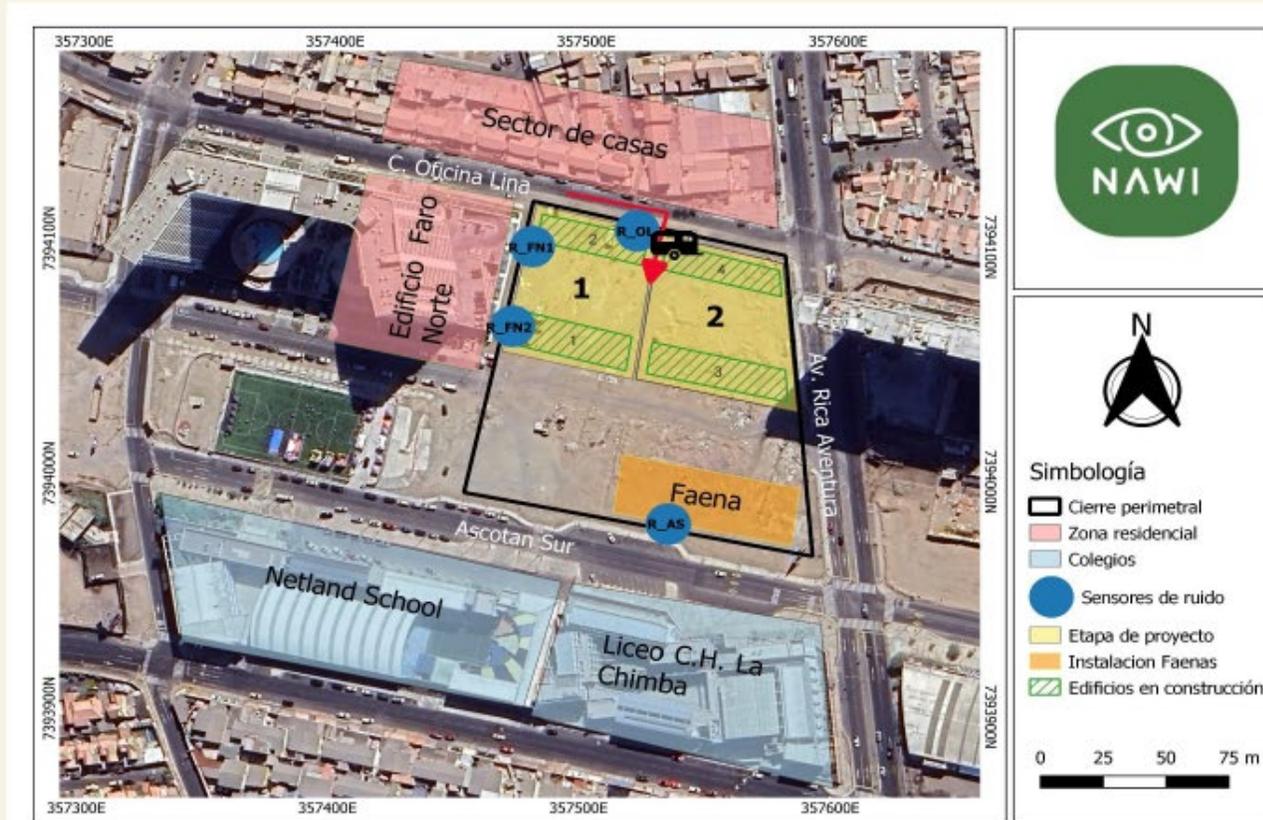
Ubicación de los dispositivos en el perímetro de la obra.
