**HYR060-24**  
**INSPECCIÓN DE MEDIDAS DE CONTROL DE RUIDO**

**“Faena constructiva Constructora Diez SpA”**

## INSPECCIÓN DE MEDIDAS DE CONTROL DE RUIDO

**INFORME DE RESULTADOS N°2**  
**HYR060-24 – MONITOREO DE RUIDO DS38 EN COMUNA DE**  
**IQUIQUE**  
**IQUIQUE – REGIÓN DE TARAPACÁ**

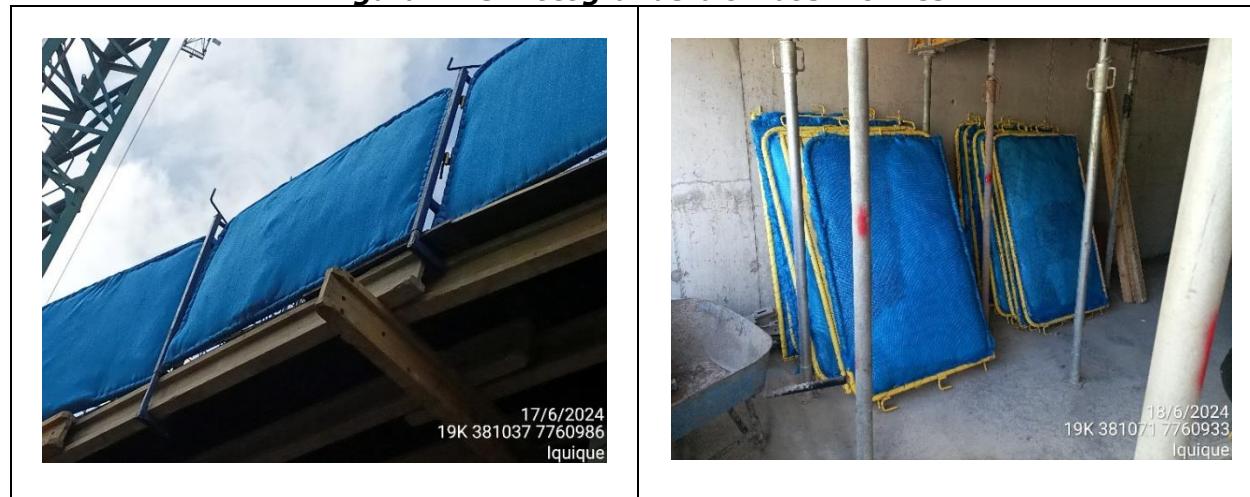
**Figura N° 3. Fotografías biombos móviles**

Se trata de 27 paneles que se arman de acuerdo con el área de trabajo y equipo a utilizar como muestra la Figura N°3. En general, se utilizan para apantallar las emisiones sonoras de las herramientas eléctricas indicadas en el listado anterior (sierra, esmeril, taladro, etc.). Durante la inspección, estos paneles se encontraban montados soportados por una estructura metálica, añadiendo altura a la zona de construcción.

La materialidad específica de los paneles considera lo siguiente:

- Marco soportante, fabricado en perfiles de estructura metálica.
- Aislante acústico compuesto por:
  - Plancha OSB de 15 mm de espesor
  - Relleno con lana de vidrio de 50 mm de espesor
  - Tela de recubrimiento.

- Hay un total de 27 paneles para la conformación de biombos móviles que cumplen con lo establecido, tanto en su función de mitigación como en su especificación de materialidad.

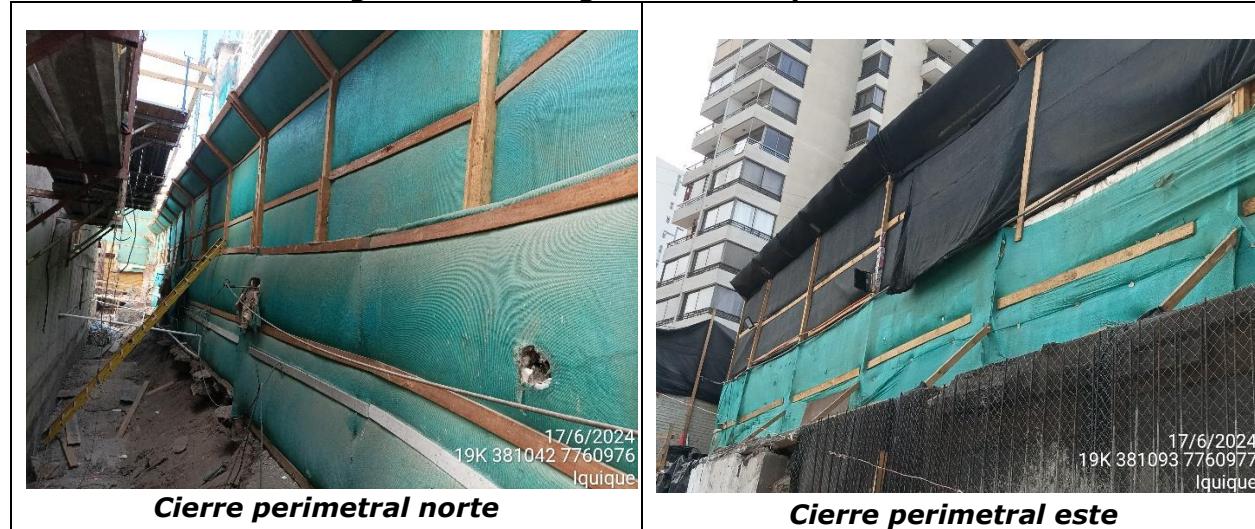
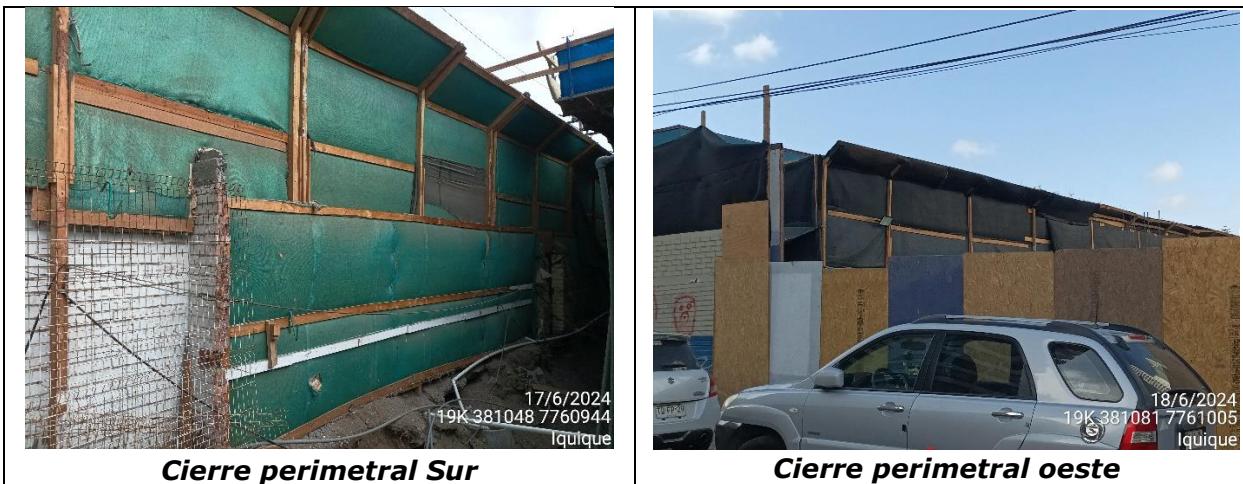
**Figura N° 4. Fotografías Cierre perimetral**

Se trata de la implementación de barreras acústicas o biombos fijos que cubren el perímetro de la obra como muestra la Figura N°4. Su estructura consta de paneles de OSB de 15 mm de espesor, dispuestos en paneles consecutivos, cubiertos de lana mineral y una malla autosostante. Alcanzan una altura aproximada de 4 metros.

Se puede apreciar también que el borde superior de la barrera, hacia los distintos deslindes, que presenta una cumbre angulada.

- Los biombos acústicos fijos fueron reemplazados por pantallas acústicas instaladas en el perímetro de la faena, y corresponden a un 100% del total a instalar, abarcando todo el perímetro de la obra. Estos presentan una altura superior a los 4 metros como requerimiento mínimo, y poseen una estructura de planchas OSB recubiertas con lana mineral y forradas con malla. Además, cuentan con cumbreñas en su borde superior y se extienden cubriendo ampliamente el área de proyecto.

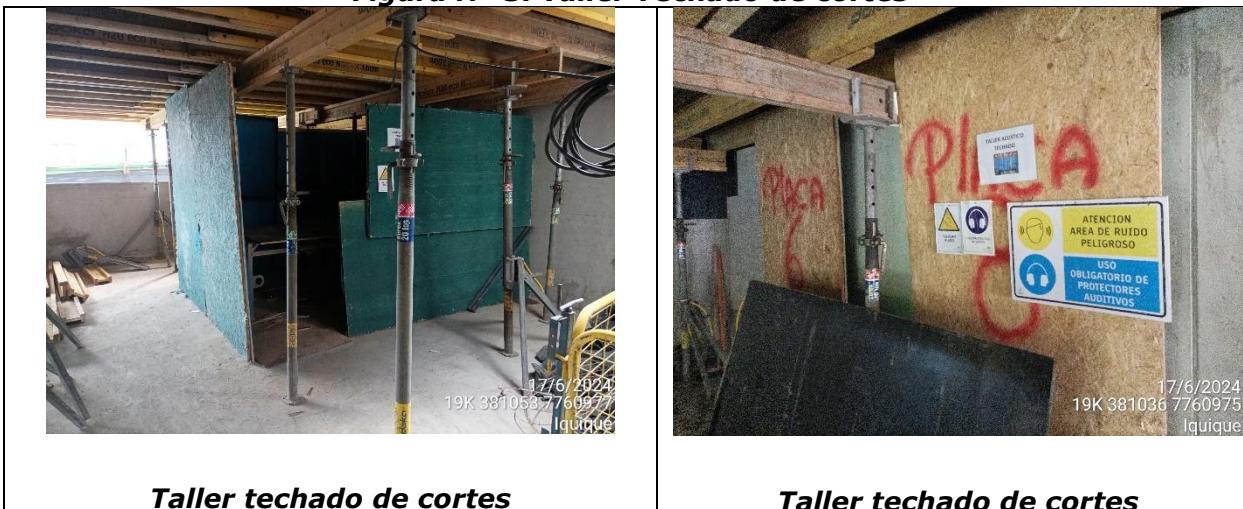
**Figura N° 5. Taller Techado de cortes**

Se trata de tres casetas ubicadas al interior del área de proyecto, donde se realizan los cortes de fierro, con uso de sierras y esmeriles. Se presentan la Figura N°5 que muestra como están conformados como un espacio con puerta de acceso, pero que funciona en la práctica como un semi-encierro acústico, apreciándose que se trata de una estructura tipo tabique encerrada por la propia losa estructural en construcción.

- Se instalaron 3 talleres techados de corte al interior de la obra, los cuales presentan la característica de caseta semicerrada, apantallada por la propia faena.

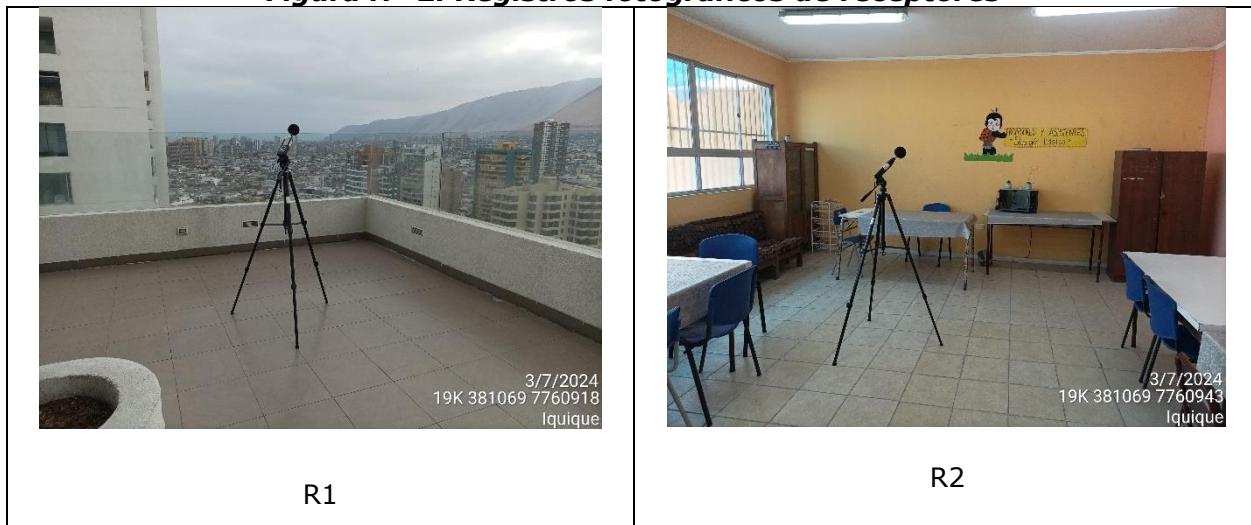
**Figura N° 2. Registros fotográficos de receptores**

La Figura N° 2 presenta los registros fotográficos de los receptores sensibles R1 y R2. Las capturas se presentan con la fecha de medición y georreferenciadas.

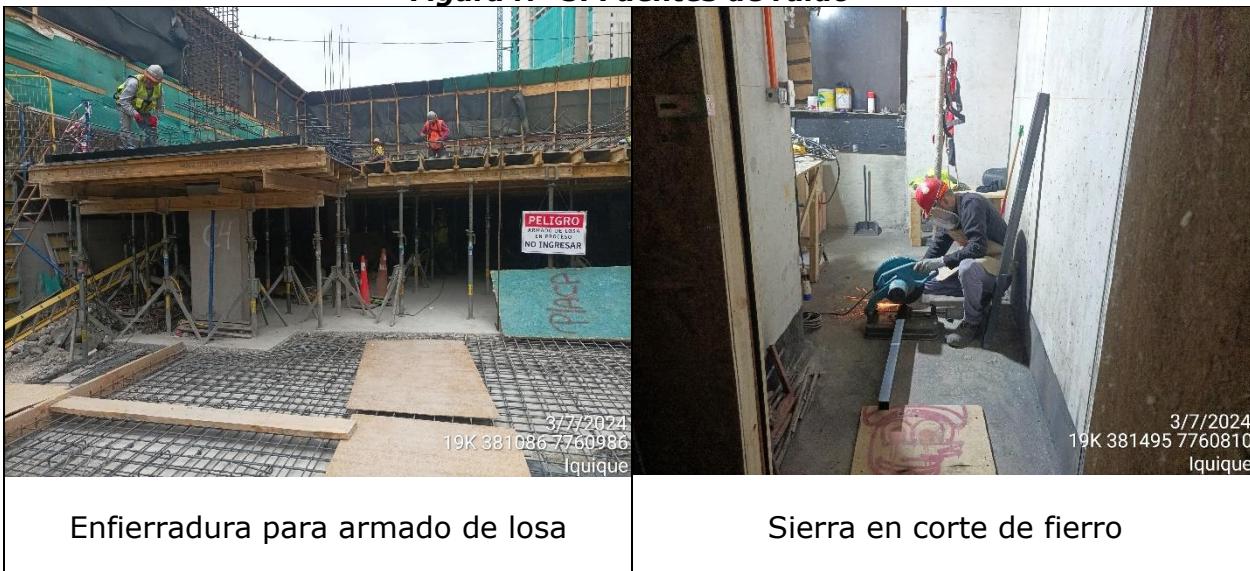
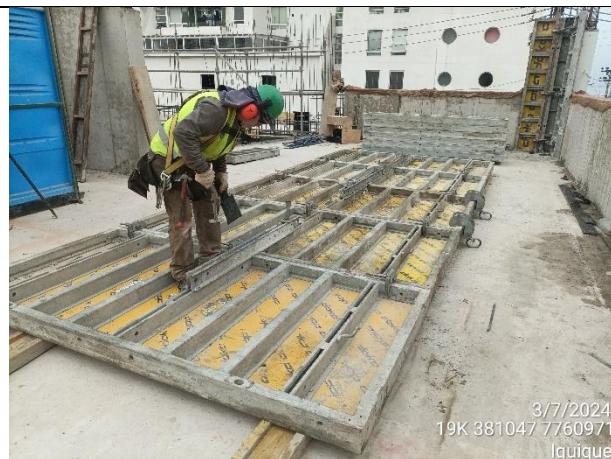
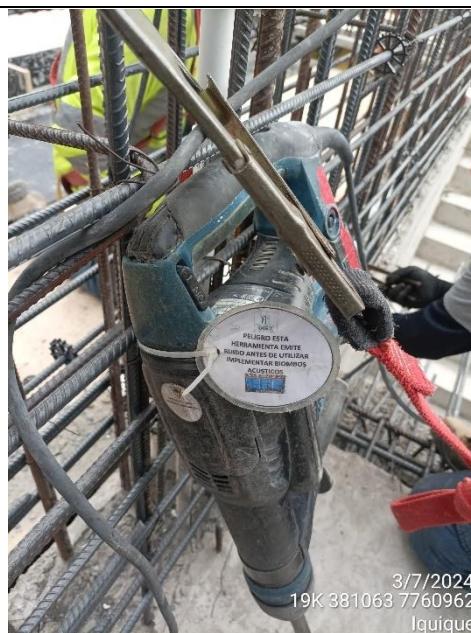
**Figura N° 3. Fuentes de ruido**

Las Figuras N°3 y N°4 presentan imágenes de las fuentes emisoras activas al momento de realizar las mediciones.

Golpes de martillo

Martillo percutor

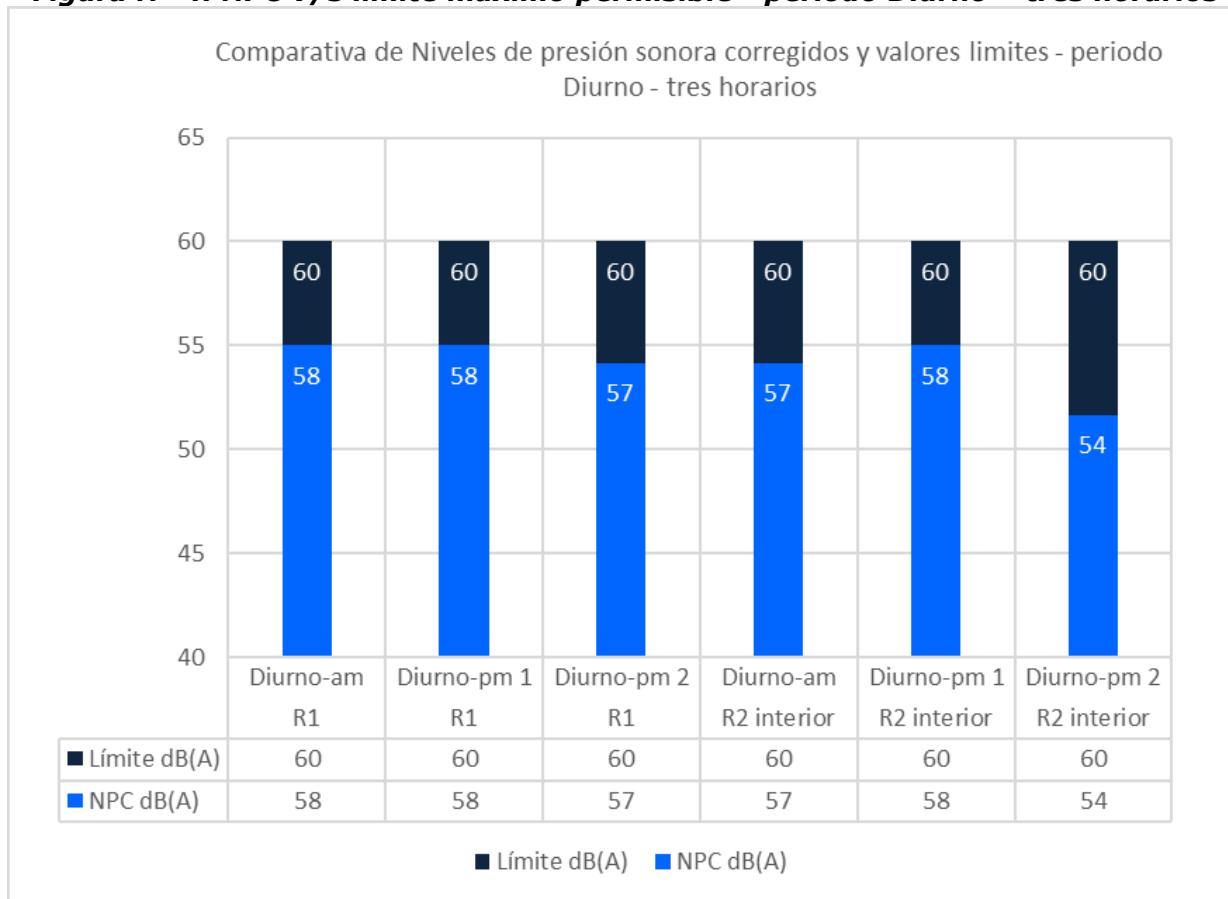
**Figura N° 4. NPC v/s límite máximo permisible - período Diurno – tres horarios**

La Figura N°5 presenta un gráfico comparativo entre los niveles de presión sonora corregidos y los límites máximos permisibles, para el periodo diurno en evaluación, en los tres horarios de medición realizados.

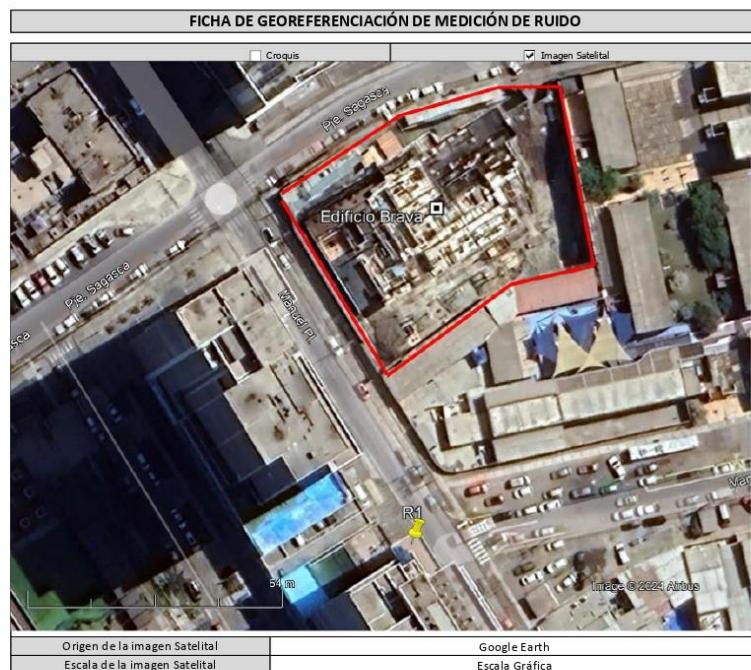
**REPORTE TÉCNICO DECRETO SUPREMO N°38/11 DEL MINISTERIO DEL MEDIO AMBIENTE**  
Establece Norma de Emisión de Ruidos Generados por Fuentes que Indica

Datum		WGS 84	Huso		19 K
Fuentes			Receptores		
Símbolo	Nombre	Coordenadas	Símbolo	Nombre	Coordenadas
	Proyecto Edificio Brava	N 7760977 E 381066		Receptor	N 7760906 E 381061
		N			N
		E			E
		N			N
		E			E
		N			N
		E			E

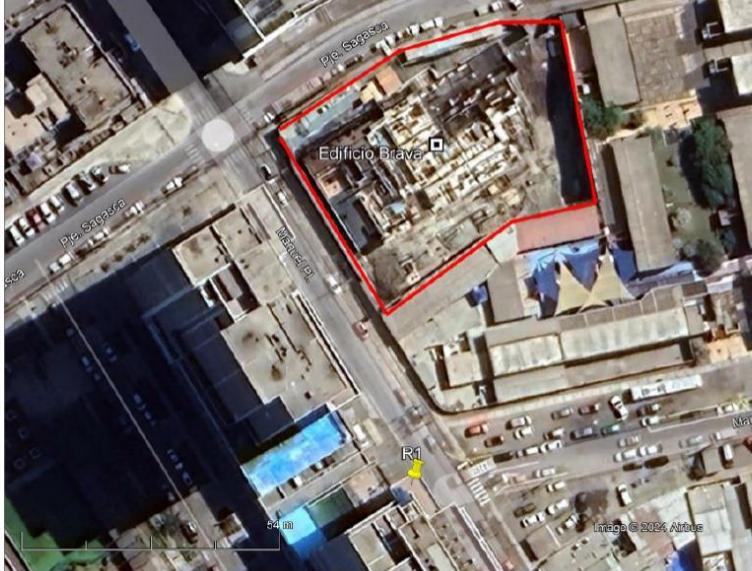
**FICHA DE GEOREFERENCIACIÓN DE MEDICIÓN DE RUIDO**

Origen de la imagen Satelital	Google Earth		
Escala de la imagen Satelital	Escala Gráfica

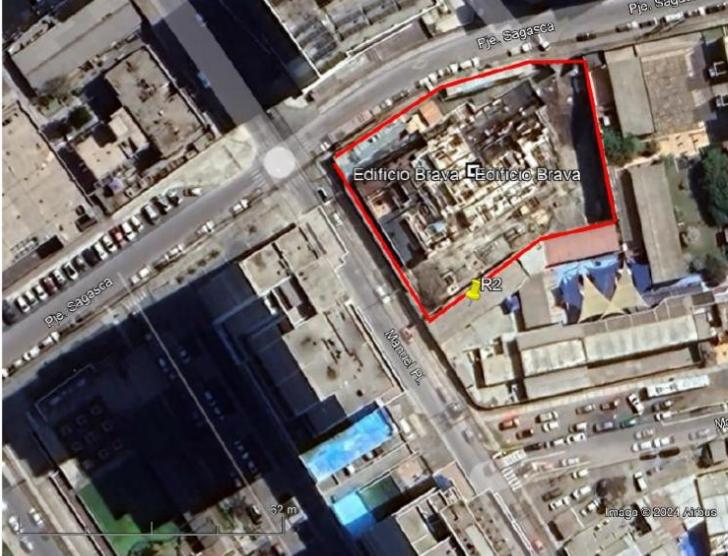
FICHA DE GEOREFERENCIACIÓN DE MEDICIÓN DE RUIDO

<div style="display: flex; justify-content: space-between;"> <input type="checkbox"/> Croquis         <input checked="" type="checkbox"/> Imagen Satelital       </div> <p>Imagen © 2024 Aerial</p>					
Origen de la imagen Satelital	Google Earth		Escala de la imagen Satelital	Escala Gráfica	
LEYENDA DE CROQUIS O IMAGEN UTILIZADA					
Datum		WGS 84	Huso		19 K
Fuentes		Receptores			
Símbolo	Nombre	Coordenadas	Símbolo	Nombre	Coordenadas
	Area de planta Jucosol	N 7760977 E 381066		Receptor	N 7760958 E 381061
		N			N
		E			E
		N			N
		E			E
		N			N
		E			E
