Que, conforme con lo dispuesto en la Resolución Exenta N° 1139, de fecha 15 de julio de 2024, de la Superintendencia del Medio Ambiente, mediante la cual se ordenaron medidas urgentes y transitorias en relación al proyecto “Parque Eólico Talinay”, y encontrándonos dentro del plazo establecido, por medio de la presente venimos en acompañar Informe N°1 requerido, haciendo presente algunos aspectos asociados:

El Proyecto Eólico Talinay, es una central de producción de energía eléctrica limpia, que originalmente consideró la construcción y operación de 243 aerogeneradores, la cual entregaría una potencia de 500 MW al Sistema Interconectado Central (“SIC”) – actualmente Sistema Eléctrico Nacional (“SEN”) –.

**REPORTE N° 1 DE RESPUESTA A
RESOLUCIÓN EXENTA N° 1139/2024
SUPERINTENDENCIA DEL MEDIO AMBIENTE**

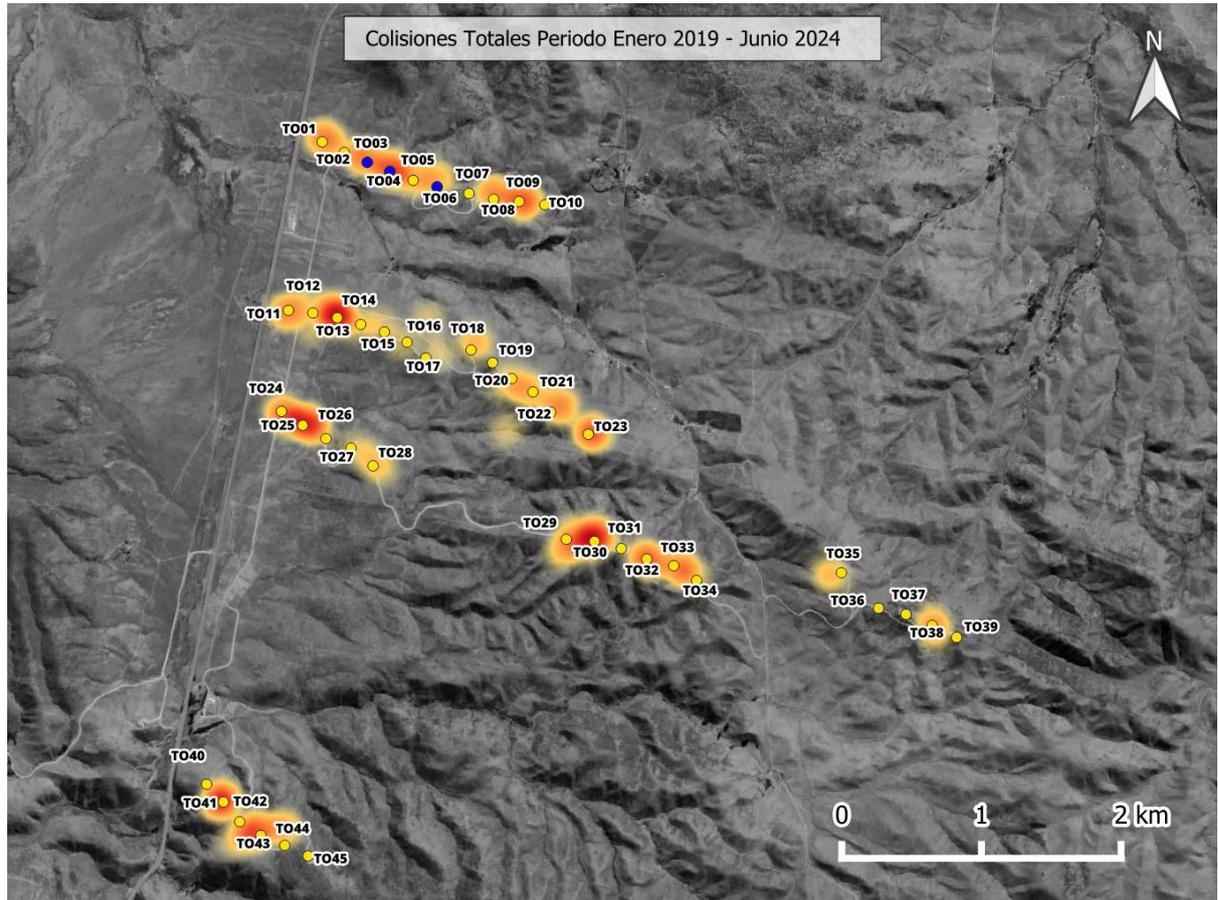
Figura 3. Mapa de calor con detalle de registro de colisiones en sección Oriente del Parque Eólico Talinay (período enero 2019 a junio 2024) y ubicación de dispositivos BCAS de Volacom.

En azul se destacan las turbinas PTO-03, PTO-04 y PTO-06, ubicadas en uno de los principales “puntos calientes” del parque y que son las que cuentan con los dispositivos de teledetección y disuasión (BCAS) de Volacom.

A su vez, la Figura 3 muestra esta misma información con un detalle a escala 1:50.000, específicamente del sector Oriente del parque que es donde se registra más del 70% del total de colisiones y la totalidad de las colisiones de cóndores.

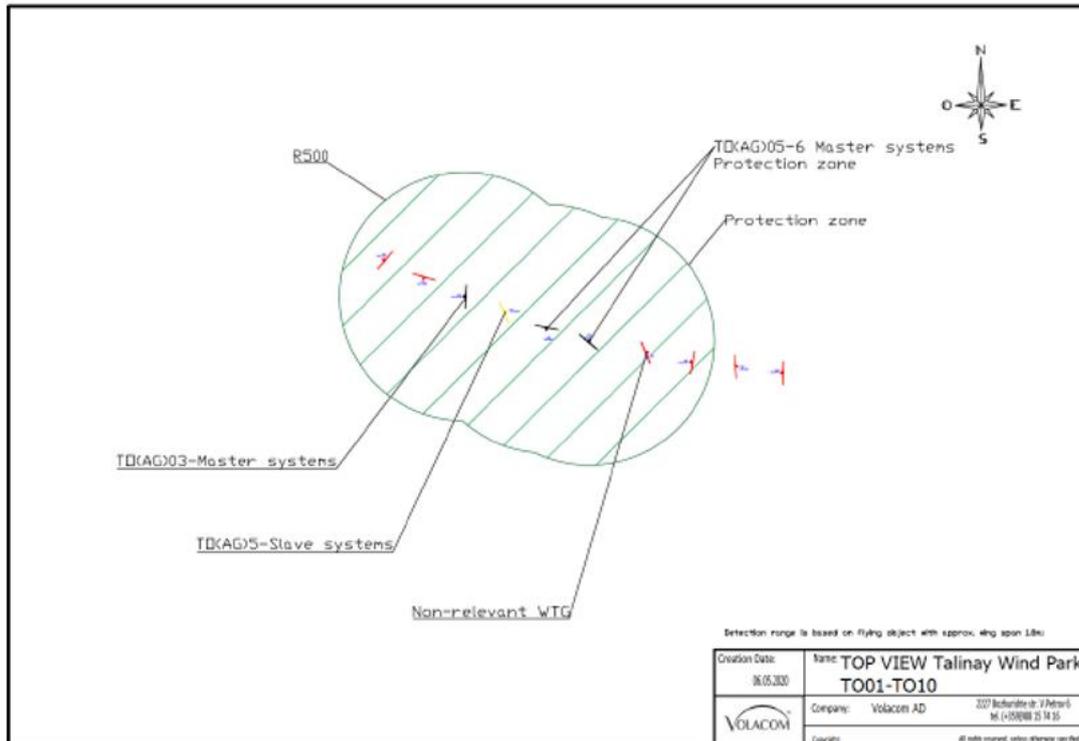
Figura 4. Área de protección en base a BCAS instalados en Parque Eólico Talinay.

De acuerdo al proveedor Volacom, los sitios escogidos para instalar los dispositivos BCAS permitirían dar protección a un total de 8 turbinas, desde TO01 a TO08, en las que a junio de 2024 se han registrado 18 colisiones (13,33% de las colisiones totales) (Figura 4).

Cabe mencionar que la instalación de dispositivos BCAS también debe considerar aspectos normativos asociados al nivel de ruido, pues el área de protección (*buffer*) descrito en la Figura 4 considera un nivel de presión sonora de 100 dB que se alcanzan a 500 m de distancia del dispositivo.

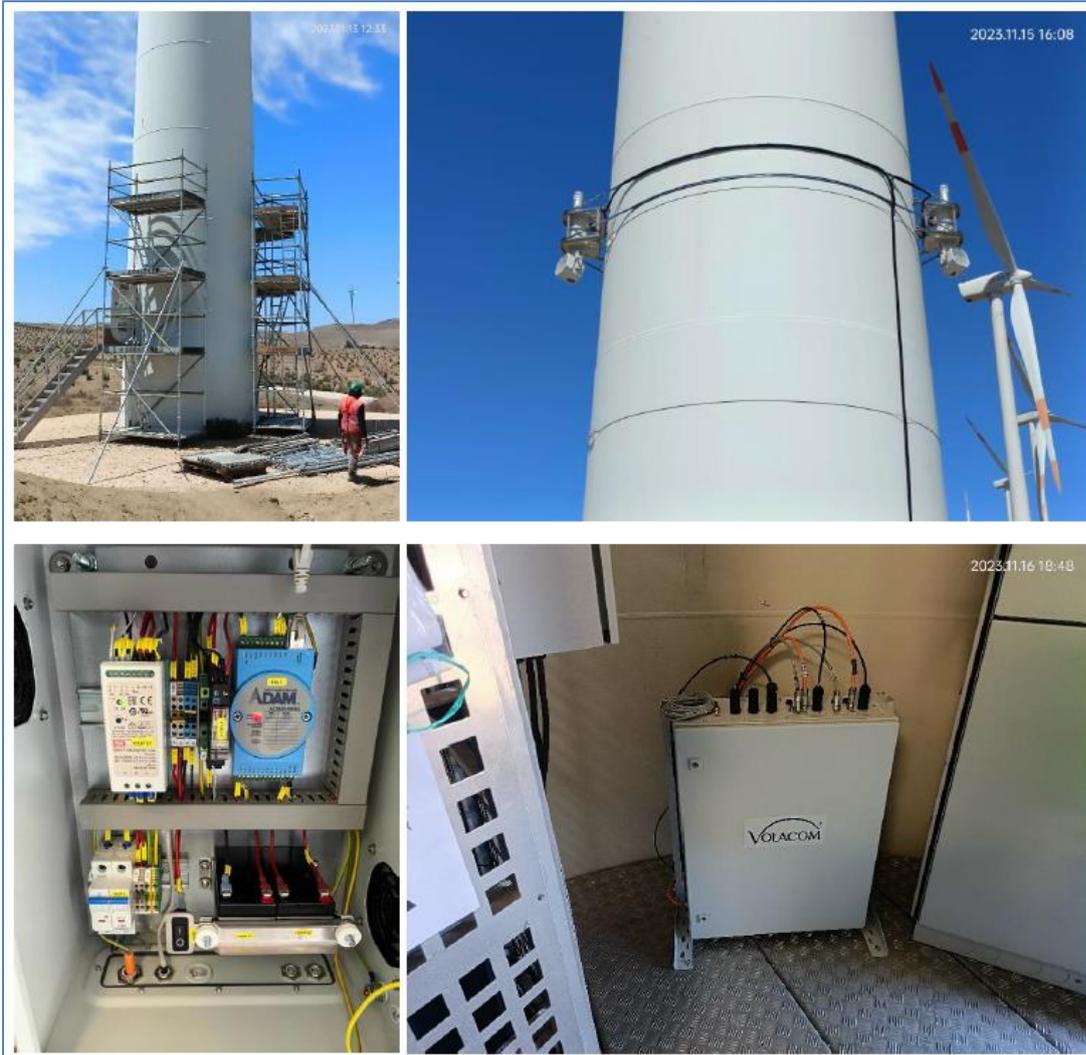
Figura 5. Instalación BCAS en PTO-03.

La Figura 5 presenta fotografías fechadas que muestran el proceso de instalación de los dispositivos de teledetección y disuasión en la turbina PTO-03.

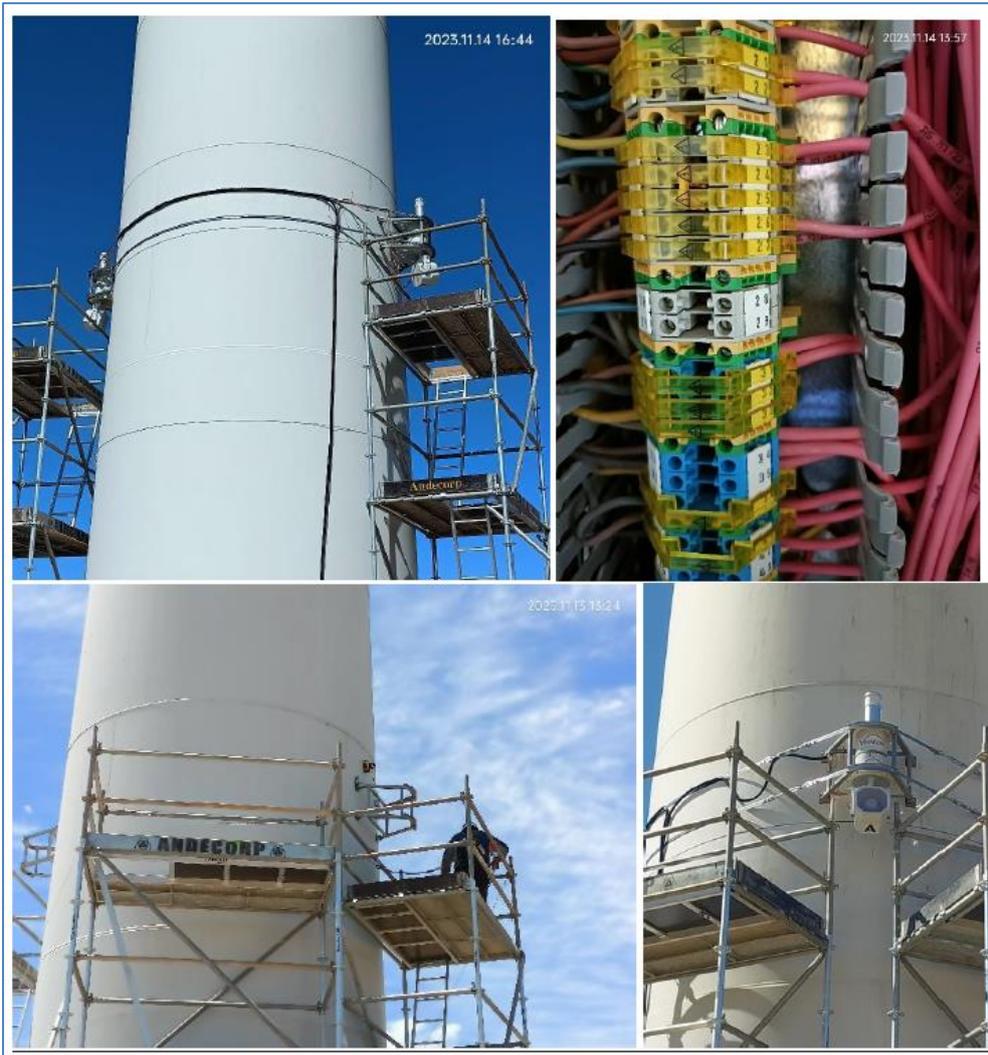
Figura 6. Instalación BCAS en PTO-04.

La Figura 6 presenta fotografías fechadas que muestran el proceso de instalación de los dispositivos de teledetección y disuasión en la turbina PTO-04.

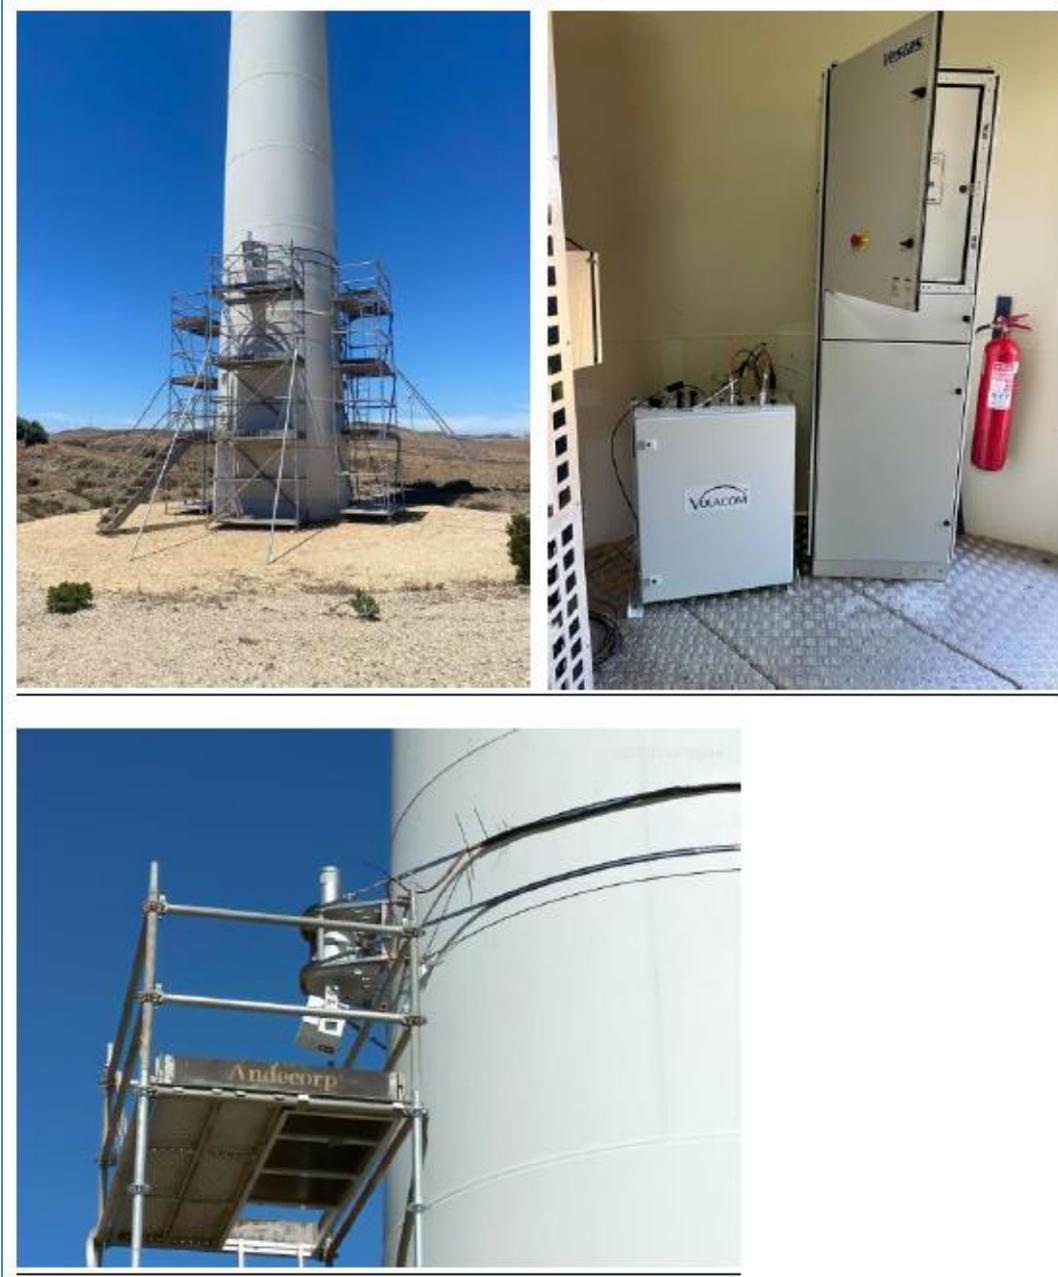
Figura 6. Instalación BCAS en PTO-06.

Finalmente, la Figura 6 presenta fotografías que muestran el proceso de instalación de los dispositivos de teledetección y disuasión en la turbina PTO-06.

Todas estas imágenes fueron extraídas del documento: "Installation Report Volacom's Equipment Talinay Oriente WF", adjunto en Anexo 3 de este documento.
