MATERIA: RES. EX. 1.139/2024, ORDENA MEDIDAS URGENTES Y TRANSITORIAS A EN RELACIÓN AL PROYECTO “PARQUE EÓLICO TALINAY”.

**REPORTE N° 2 DE RESPUESTA A
RESOLUCIÓN EXENTA N° 1139/2024
SUPERINTENDENCIA DEL MEDIO AMBIENTE**

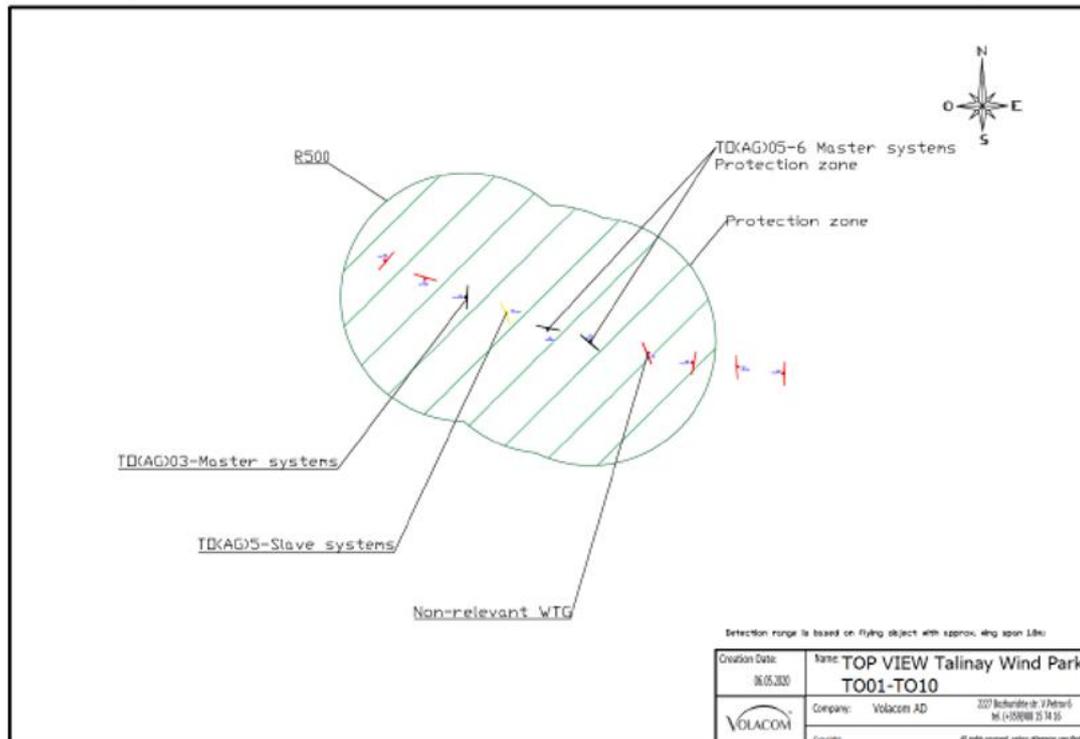
Esta ubicación es consistente con la siguiente figura, ya presentada en el Reporte N° 1 donde se presenta el área de protección cubierta por los tres dispositivos BCAS.

Figura 1. Área de protección en base a BCAS instalados en Parque Eólico Talinay.

De esta manera, como se detalló en el Reporte N° 1, entre el 13 y el 17 de noviembre de 2023 personal técnico de Volacom realizó la instalación de tres dispositivos BCAS que permiten cubrir un total de 8 turbinas en el sector oriente de parque Eólico Talinay, desde PTO01 a PTO08, sector alto de colisiones.

Al respecto, cabe precisar que en el Reporte N° 1 se indicó que los dispositivos están instalados en las turbinas PTO-03, PTO-04 y PTO-06. Sin embargo, en este reporte aclaramos que en PTO-04 se instaló un equipo denominado “esclavo” y que el tercer BCAS está ubicado en PTO-05. Esta aclaración se funda en un error del reporte técnico de instalación elaborado por Volacom y que está adjunto en el Anexo 3 del Reporte 1. A continuación la Tabla 1, se presenta la ubicación correcta de los dispositivos (coordenadas UTM WGS 84, Huso 19S).

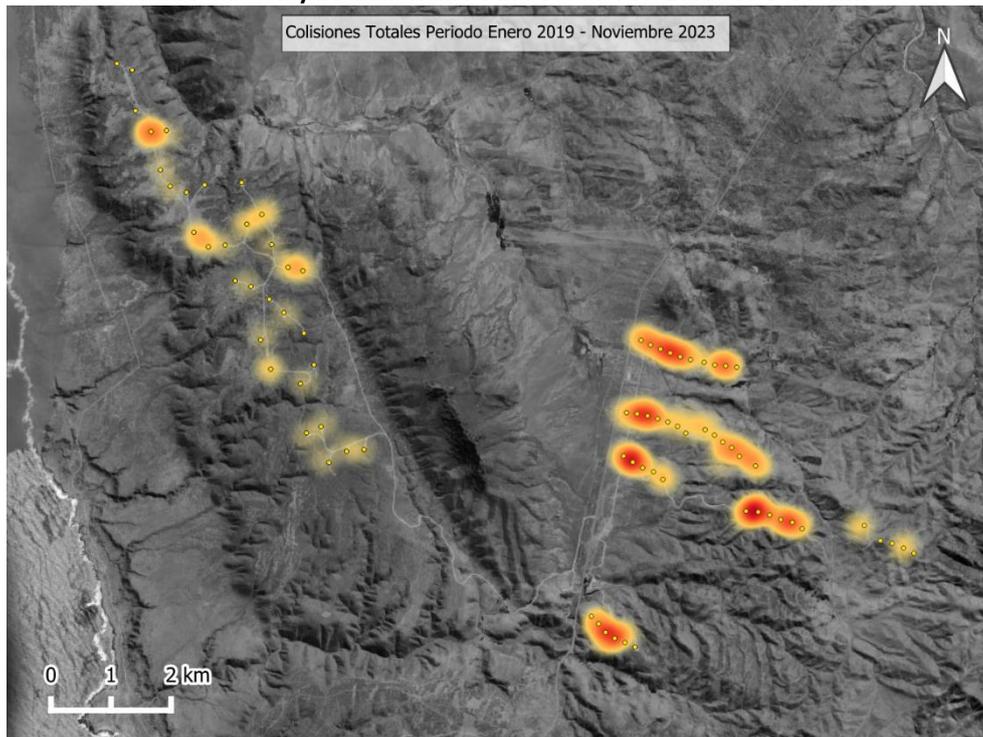
Figura 2. Mapa de calor con registro histórico de colisiones previo a la instalación de dispositivos de Teledetección y Disuasión de Fauna Voladora – BCAS de Volacom.

Sin perjuicio de lo anterior, en las siguientes figuras se presenta el “mapa de calor” con la distribución espacial de colisiones antes y después de la instalación de los dispositivos BCAS.

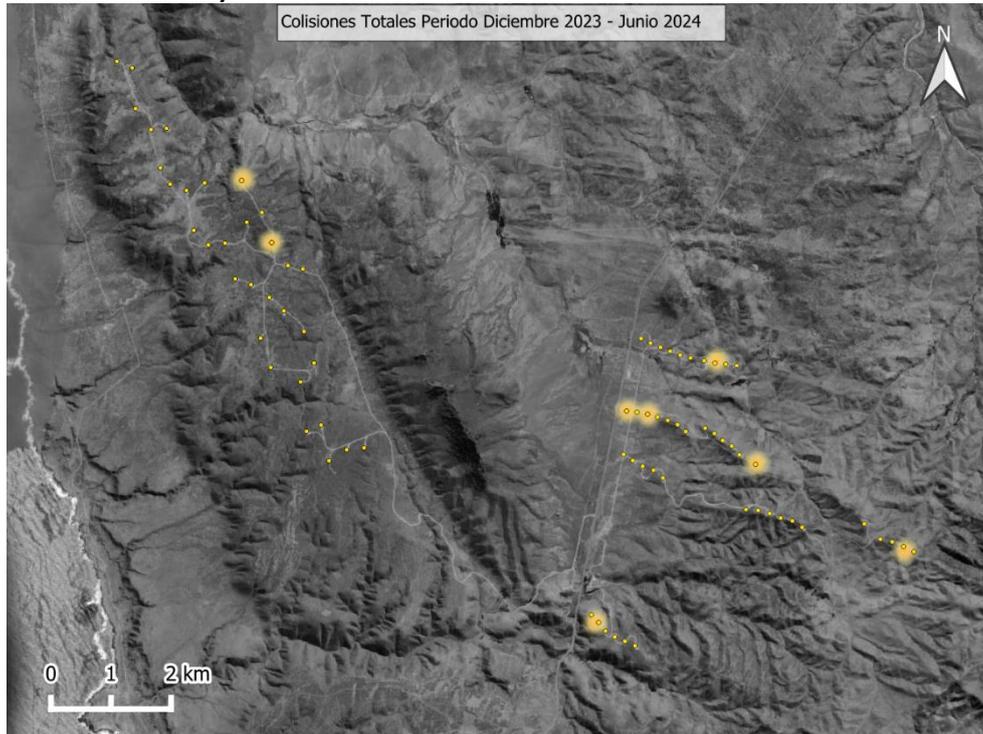
Figura 3. Mapa de calor con registro de colisiones posterior a la instalación de dispositivos de Teledetección y Disuasión de Fauna Voladora – BCAS de Volacom.

Respecto a la distribución espacial, durante estos siete meses se ha registrado una sola colisión en las turbinas ubicadas en el área de protección cubierta por los BCAS, la cual corresponde a un aguilucho (*Geranoaetus polyosoma*) colisionado en diciembre de 2023 al noreste de la turbina PTO-08.

Al analizar este registro, podemos identificar que la turbina PTO-08 se ubica aproximadamente a 415 m de distancia de la turbina PTO-06, donde se ubica el dispositivo BCAS más cercano. Considerando

el largo de las palas (44 m) esta colisión habría ocurrido muy cerca del límite de protección indicado por Volacom (500 m) en torno a cada BCAS. En este sentido, como ya se indicó, este análisis se realiza al término de la etapa de “marcha blanca”, por lo que las conclusiones sobre la efectividad y desempeño *in situ* de estos dispositivos se encuentra en desarrollo.

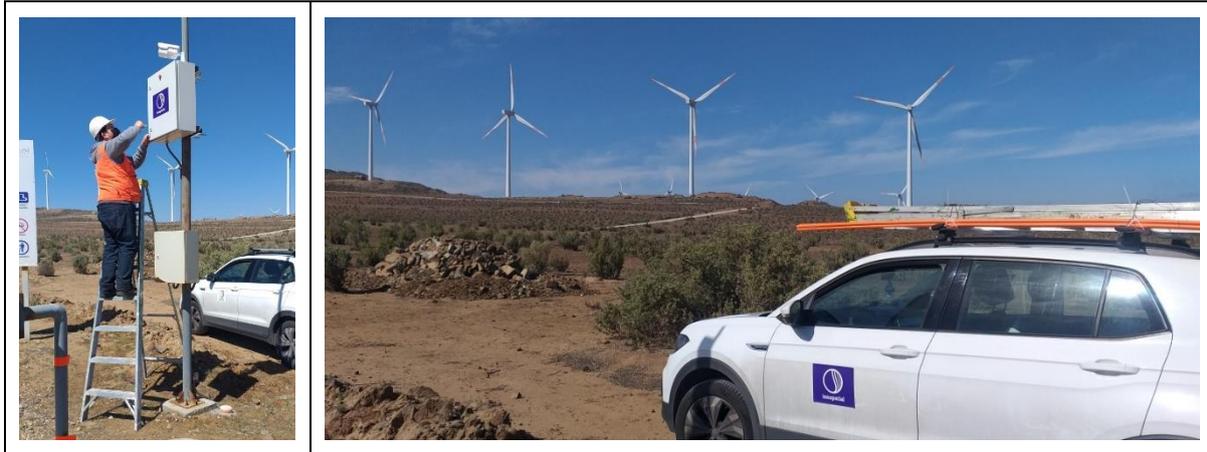
Figura 6. Instalación de cámaras de captura de video para el desarrollo de Birdspatial.

El objetivo de este convenio fue apoyar a Innspatial en el desarrollo de Birdspatial, un Sistema de registro y ahuyentamiento de aves con Inteligencia Artificial. Para ello, la Compañía aportó su experiencia en el tema, otorgó información sobre los registros de aves y colisiones y dio facilidades para la instalación de equipos al interior del proyecto. De esta forma, en septiembre de 2021 se materializó la instalación de cámaras de video dentro del Parque Eólico Talinay, para la obtención de imágenes que serían posteriormente utilizadas para “alimentar” los algoritmos de identificación de aves. Ver Figura 6.

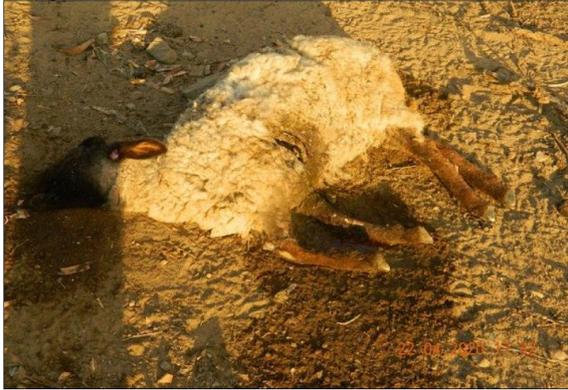
Foto 3. Restos de oveja encontrados en línea de aerogeneradores PTO-01-PTO-10.

A modo de ejemplo, a continuación se muestran parte de los hallazgos. En la primera fotografía, de fecha 22/04/2020, se aprecian los restos de una oveja hallada en la primera línea de aerogeneradores de Talinay Oriente (donde se registró el primer cóndor colisionado en enero de 2019) y en la segunda fotografía, de fecha 23/04/2020, se observan los restos de una cabra hallada entre los aerogeneradores 29 y 34 de Talinay Oriente (en enero de 2020 se registró un cóndor colisionado en este sector, en el aerogenerador 32).

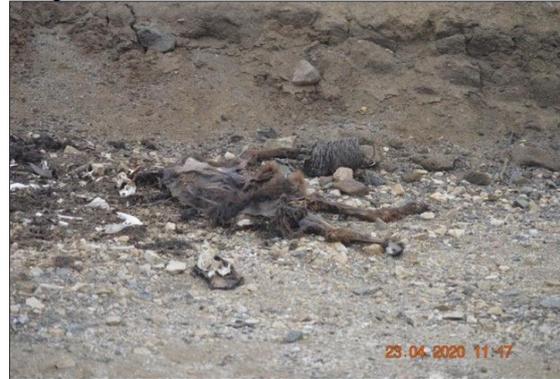
Foto 4. Restos de cabra encontrados entre aerogeneradores PTO-29 y PTO-34.

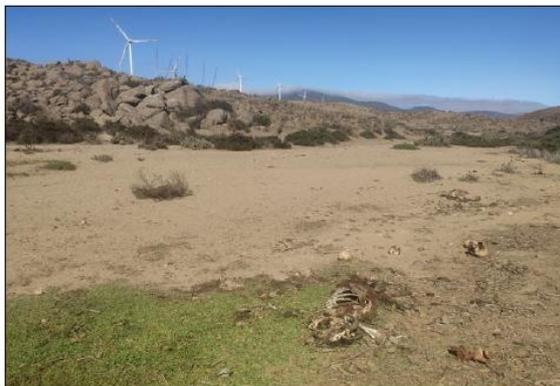
Foto 5. Restos de oveja y cabra en zona de vegas frente a aerogeneradores PTO-19-PTO-21.

Tal como se mencionó, esta actividad se ha seguido desarrollando en la medida que los especialistas que realizan el monitoreo mensual de colisiones identifican la presencia de ganado muerto. Al respecto, es relevante mencionar que en la campaña realizada en enero de 2024, se identificaron 14 hallazgos de restos de ganado muerto (algunos de ellos con más de un animal), ocho de los cuales se ubicaron en las inmediaciones de los aerogeneradores PTO-18 a PTO-23. Entre ellas destacan los restos de una oveja, una cabra y de tres mulas muertas encontradas en un sector de vega ubicado fuera de los terrenos de Hacienda Talinay (ver fotos 5 y 6). Esto es relevante toda vez que entre estos aerogeneradores se registran 12 colisiones de aves, con un 100% de ellas pertenecientes al grupo de aves rapaces y carroñeras, incluidos cuatro registros de cóndores.

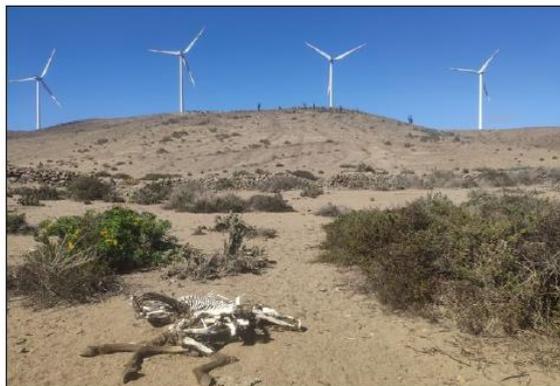
Foto 6. Restos de mula en zona de vegas frente a aerogeneradores PTO-19-PTO-21.

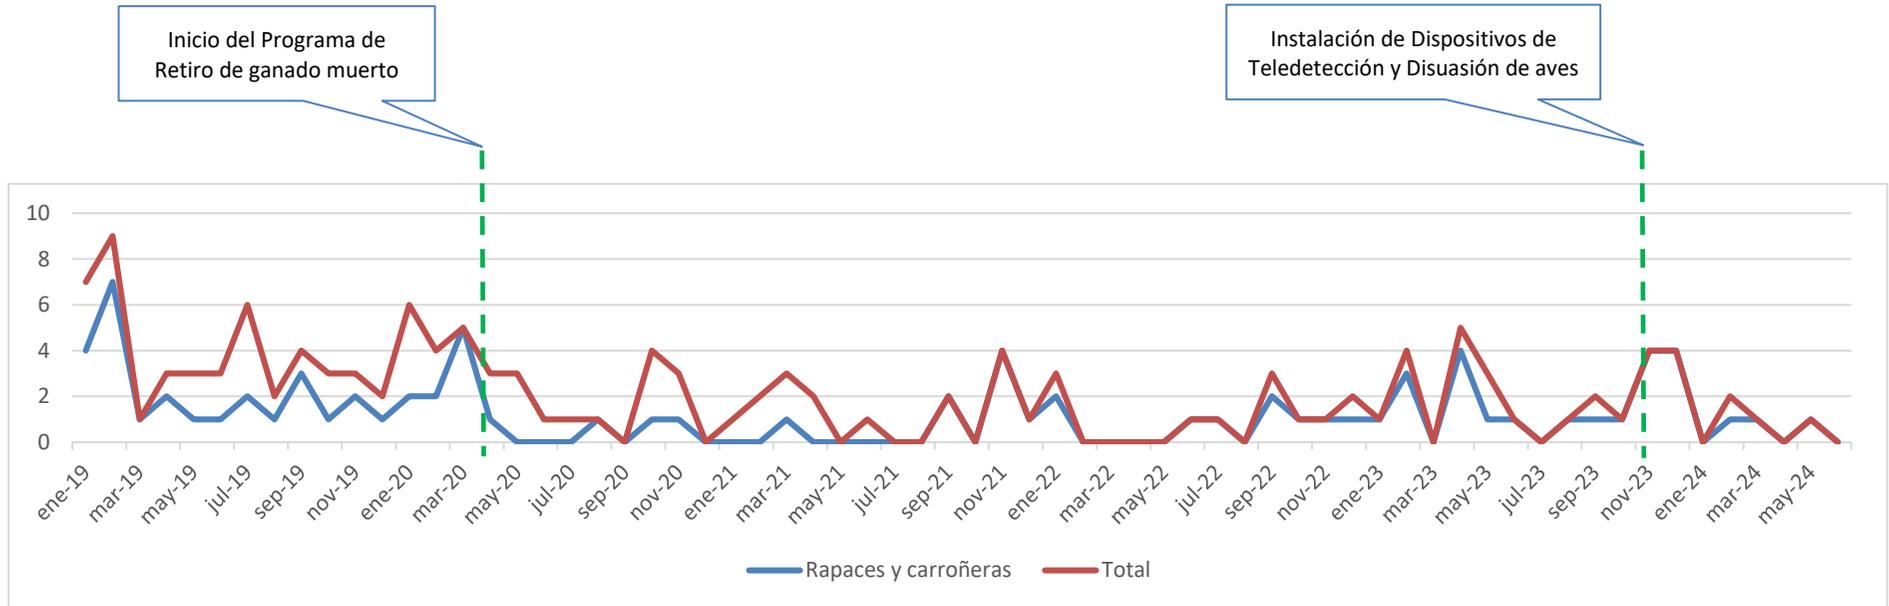
Figura 7. Registro de colisiones período enero de 2019 a junio de 2024. La línea roja muestra el total de colisiones (aves y quirópteros azul), mientras que la línea azul muestra las colisiones del grupo aves rapaces y carroñeras. Líneas verdes muestran el momento de implementación de acciones que se detallan.

Finalmente, en la Figura 7 se presenta la distribución temporal de colisiones, indicando el momento de la implementación de acciones de retiro de ganado muerto e instalación de BCAS.

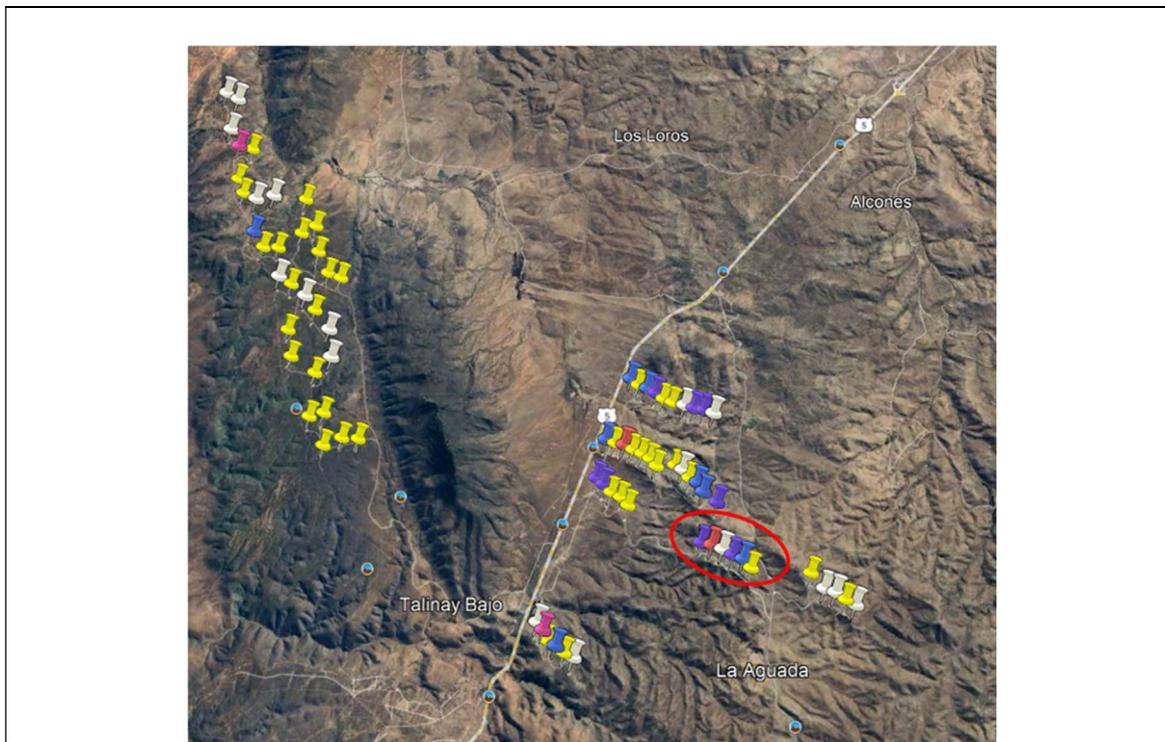
Colisiones desde 2019 a 2024	N° de aerogeneradores	0	18	1	22	2	17	3	8	4	8	5	2	6	2
Colisiones desde 2019 a 2024	N° de aerogeneradores																
0	18																
1	22																
2	17																
3	8																
4	8																
5	2																
6	2																
Figura 3	Fecha: 17 de junio de 2024																
Descripción del medio de prueba: Tabla de cantidad de aerogeneradores que han tenido colisiones desde el año 2019 (Fuente: Reporte Técnico SAG Región de Coquimbo).

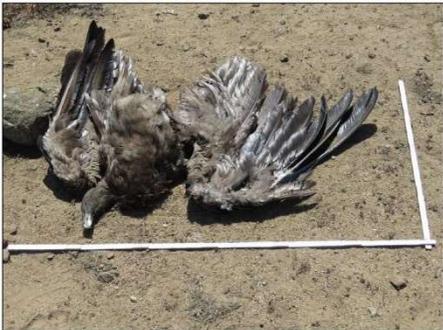
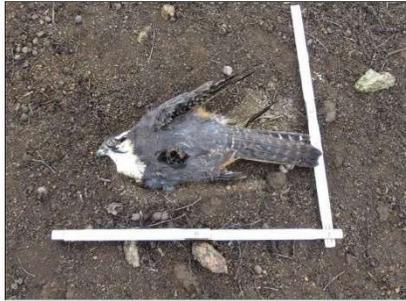
Descripción del medio de prueba: Aerogeneradores que registran colisión de avifauna. Torres color blanco, 0 colisiones; amarillo, 1-2 colisiones; azul, 3 colisiones; morado, 4 colisiones; fucsia, 5 colisiones; rojo, 6 colisiones. En el círculo rojo se destaca la línea de torres con alto número de colisiones (Fuente: Reporte Técnico SAG Región de Coquimbo).

<p style="text-align: center; font-size: small;">Foto 5-4: Halcón perdiguero colisionado con T032.</p>	
Figura 5	Fecha: Noviembre 2023	Figura 6	Fecha: Abril 2023
Descripción del medio de prueba: Cóndor colisionado con aerogenerador, detectado en monitoreo de noviembre 2023 (Fuente: Reporte primavera 2023).		Descripción del medio de prueba: Halcón perdiguero colisionado con aerogenerador, detectado en monitoreo de abril de 2023 (Fuente: Reporte otoño 2023).
