INFORME TÉCNICO DE DIAGNÓSTICO DE PROBLEMAS ACÚSTICOS

“BAR RESTAURANTE ZASHA”

Diciembre 2024

Chillán, Ñuble

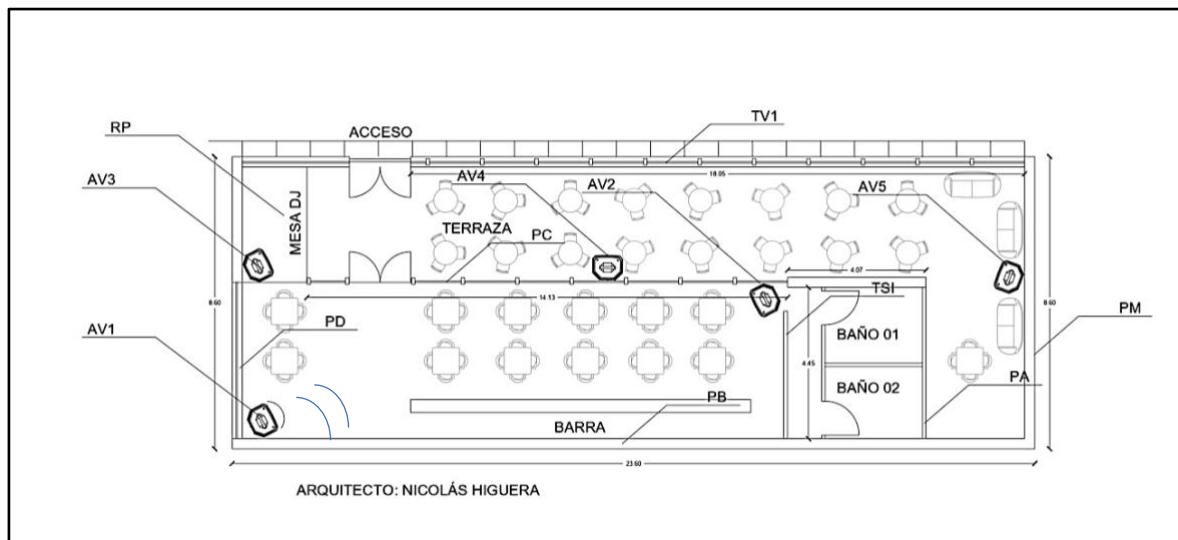
Figura 5, usos plano de planta local Viva lounge, Zasha

El local en estudio corresponde a una construcción rectangular, cuya planta se adaptó y remodeló para ser utilizada como bar restaurante. Tal como se observa en el plano de planta de la figura 5. El local posee dos espacios de uso público en este caso se hará un levantamiento de uno de los dos locales, “VIVA BAR

Nomenclatura	
PA	«Edificación aislada»: la separada de los deslindes, emplazada por lo menos a las distancias resultantes de la aplicación de las normas sobre rasantes y distanciamientos que se determinen en el instrumento de planificación territorial o, en su defecto, las que establece la presente (OGUC). Ordenanza general de urbanismo y construcción.
PB	Edificación aislada»: la separada de los deslindes, emplazada por lo menos a las distancias resultantes de la aplicación de las normas sobre rasantes y distanciamientos que se determinen en el instrumento de planificación territorial o, en su defecto, las que establece la presente (OGUC).
PC	Muro separación , el que divide un predio u edificio del mismo dueño, (OGUC)
PD	Muro separación , el que divide un predio u edificio del mismo dueño, (OGUC)
PM	Muro separación , el que divide un predio u edificio del mismo dueño, (OGUC)
AV1, AV2, AV3, AV 4, AV 5	Altavoces dentro del recinto

RP	Rack de potencias
TV1	Tabique de vidrio

de reducción acústica mínima de 45 dB(A), por lo tanto, la pared (PA) y pared (PB) indicados en la figura 5, cumplen la norma mínima, demostrado en los siguientes reportes, figura 9, utilizando el método de cálculo del software de predicción acústica dB Wave, basado en la ISO 717-1 – 2020. Acústica — Evaluación del aislamiento acústico en edificios y elementos de construcción Parte 1: Aislamiento del ruido aéreo.

Las pared vertical de fachada del salón principal (PC), Indicados en plano de planta Figura 5, indican un índice de reducción bajo en relación a las paredes verticales (PA) Y (PB) , respectivamente, como lo demuestran las figura 9 y figura 10, ya que se componen de tabique de vidrio con marco de aluminio de espesor de 2 mm, no aporta masa y/o espesor.

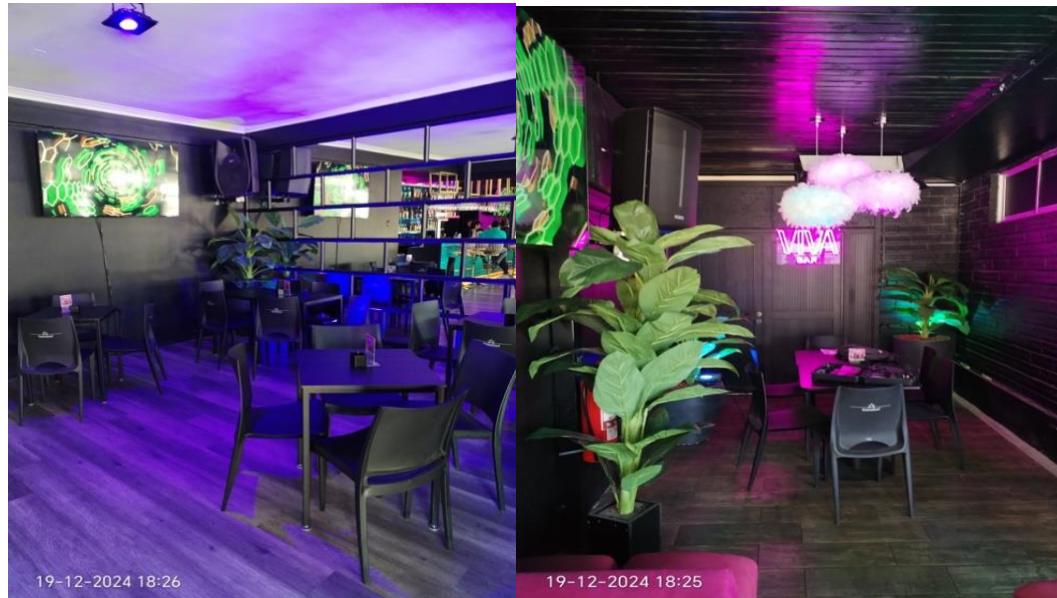
Figura 6, altavoces dB Technologies en salón principal,

En la figura 5, se puede observar uno de los altavoces dB Technologies, asimismo, en las Figura 6, se presentan los equipos FBT, respectivamente, en la figura 7, consola Phonic.

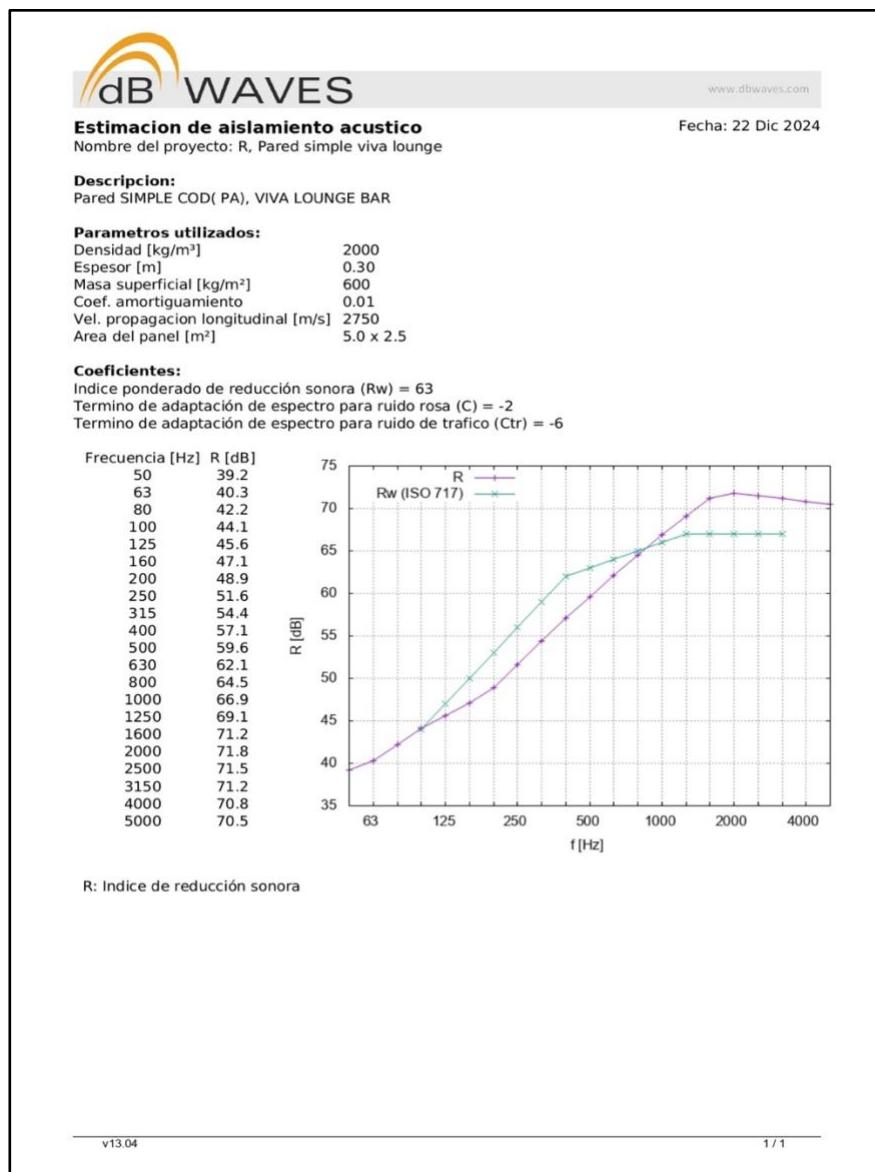
Figura 9, reporte estimación aislamiento acústico pared PA, Viva lounge bar.

Se puede demostrar que las paredes perimetrales del salón principal (S1), cumple con índices de reducción acústica para la pared vertical colindante a edificio más cercano, según normativa acústica vigente en chile (OGUC Artículo 4.1.6), las exigencias acústicas que se señalan, serán aplicables sólo a los elementos que separan o dividan unidades de viviendas que sean parte de un edificio colectivo, o entre unidades de vivienda de edificaciones continuas, o entre unidades de viviendas de edificaciones pareadas, o entre las unidades de vivienda que estén contiguas a recintos no habitables. Los elementos constructivos verticales o inclinados que sirvan de muros divisorios o medianeros deberán tener un índice

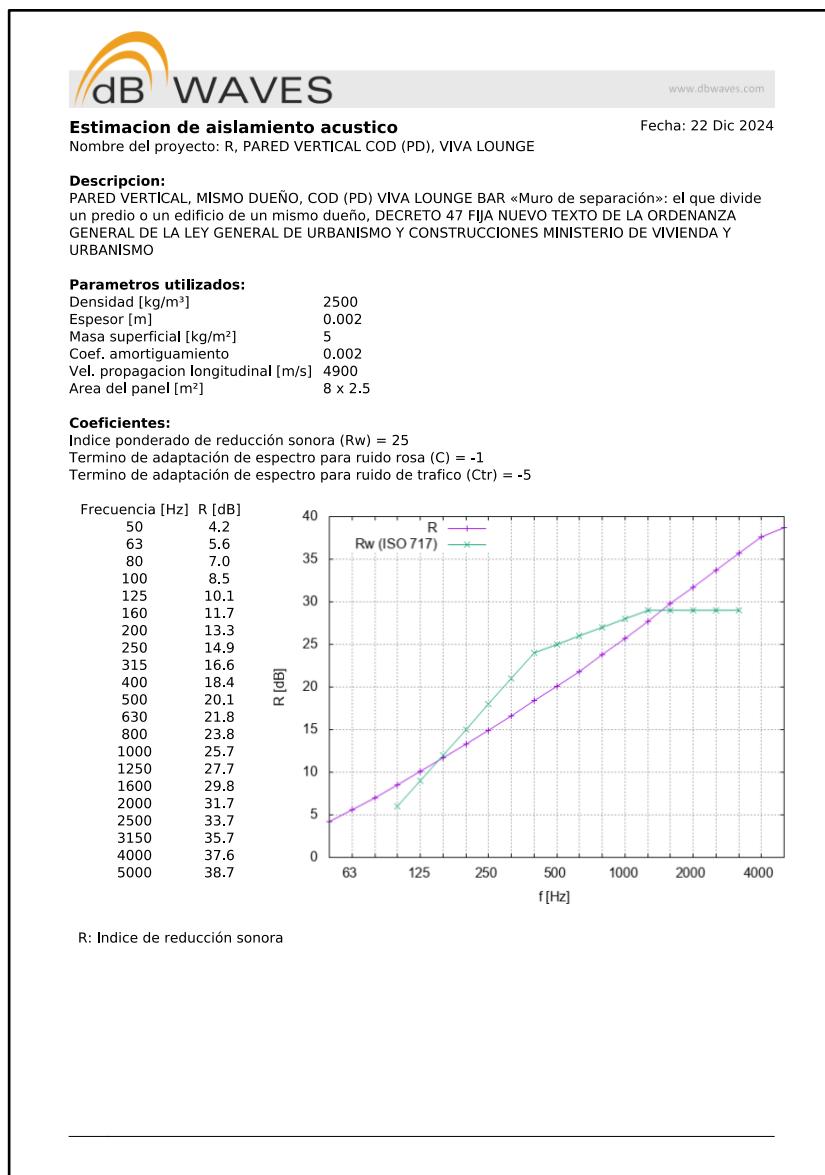
Figura 12, reporte estimación aislamiento acústico pared PD, Viva bar

La pared (PD), que dividen el local viva, con restaurante Zasha, mismo dueño, igualmente presenta un índice bajo de reducción de ruido, ya que se compone de tabique de vidrio de aluminio de 2 mm de espesor y sus resultados se describe en la figura 12.

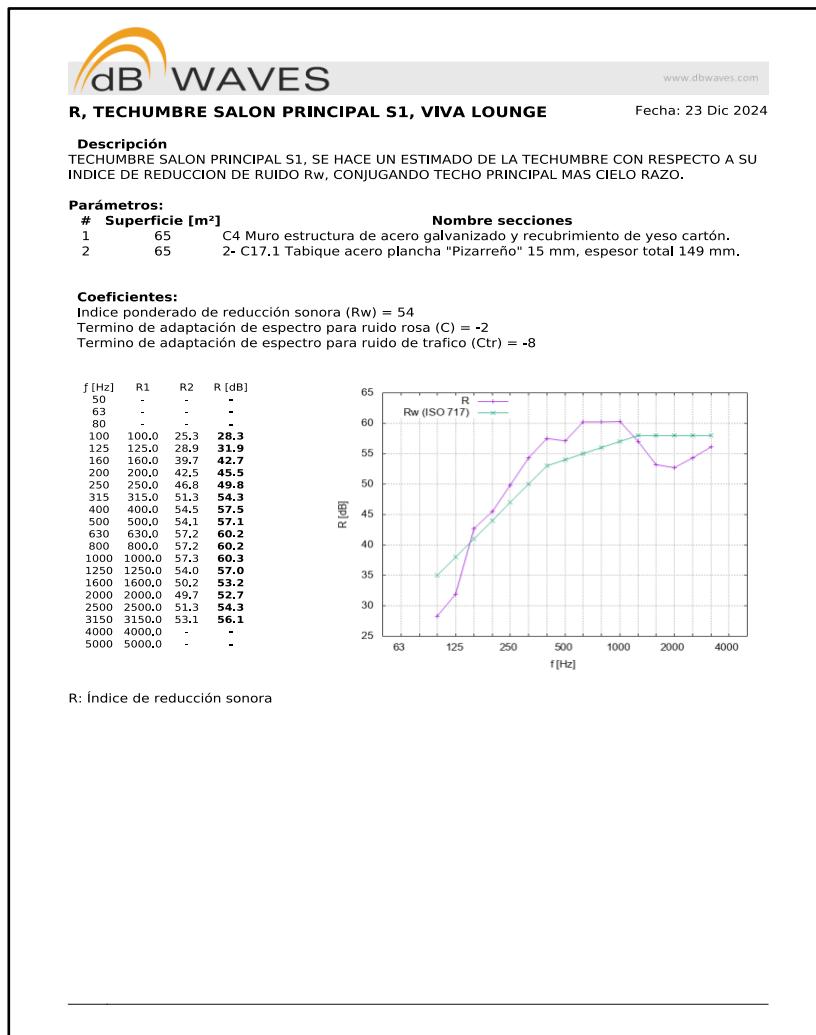
Figura 13, reporte estimación aislamiento acústico Techumbre TCH, salón principal viva bar

Los cerramientos horizontales del salón principal, se demuestran en la tabla 3, techumbre, (TCH). En este caso, se calculó como pared doble, con sus respectivos materiales, características reales del techo del local, conjugando el techo principal, con el cielo raso, para determinar un índice de reducción de ruido estimado, en la figura 13, se detalla el método de cálculo del software de

predicción acústica dB Wave, basado en la ISO 717-1 – 2020. Acústica — Evaluación del aislamiento acústico en edificios y elementos de construcción Parte 1: Aislamiento del ruido aéreo.

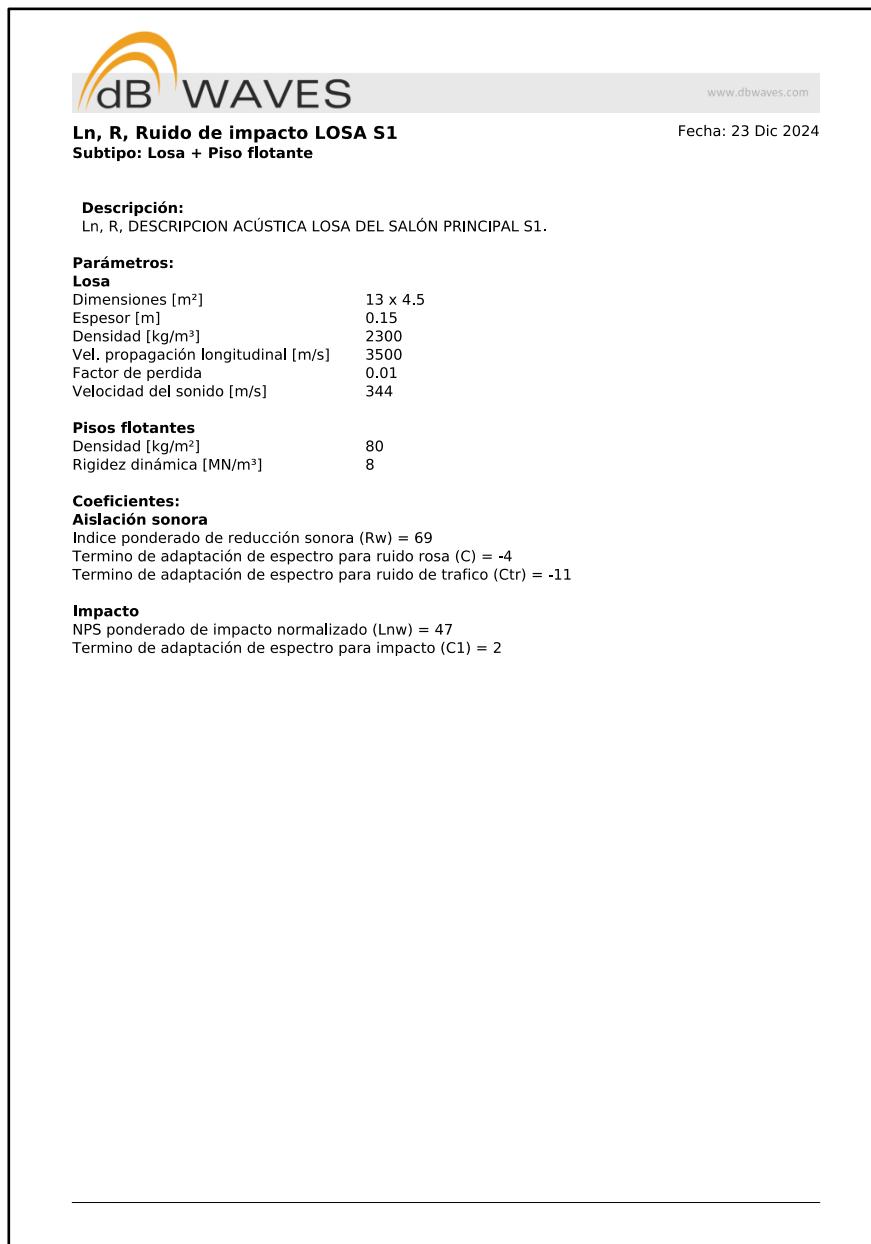
Figura 14, reporte estimación aislamiento acústico de la losa LS, , salón principal viva bar

Igualmente, para determinar el índice de reducción de ruido de la losa del salón principal, se utilizó el mismo método de cálculo, y sus resultados se describen en la figura 14 Y 15

Los resultados indican que el índice de reducción de ruido en la losa del salón principal tienen un R_w de 69 dB, y el NPS, para el ruido impacto normalizado, 47 dB .

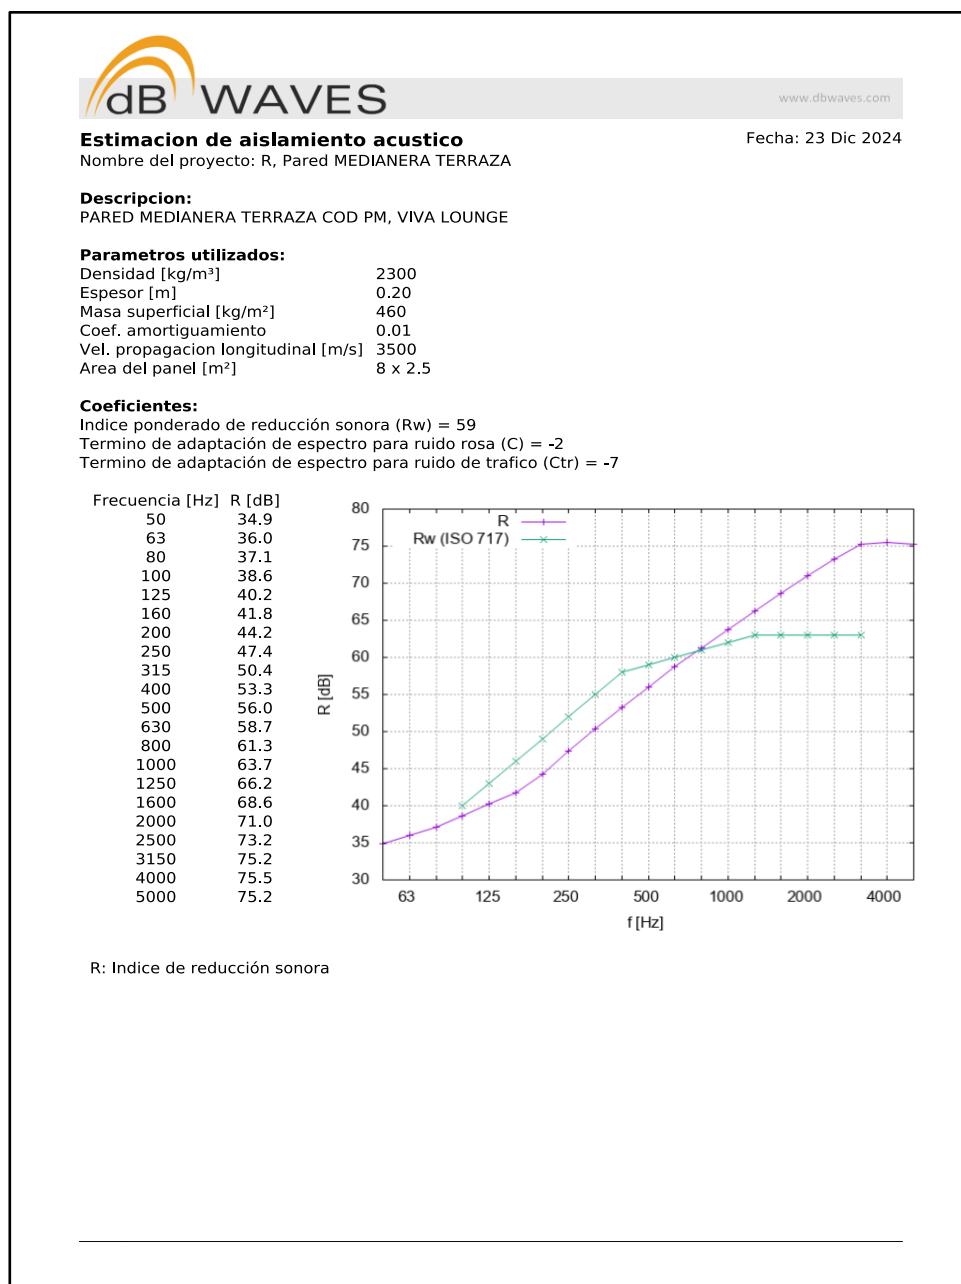
Figura 16, reporte estimación aislamiento acústico de la pared PM, terraza, Zasha bar

La terraza del local, está compuesta por paredes verticales que consiste en un muro medianero (PM), construido de hormigón armado de 20 cm, donde se apoyan las vigas del techo de la terraza, y a su vez apoyado en un tabique de vidrio, con marco de aluminio de 2 mm de espesor, (TV1), que ocupa la parte frontal o fachada del local, como se demuestra en la figura 4, Y su índice de reducción de ruido se describen en la figura 16, para la pared de hormigón y figura 17, para tabique de vidrio TV1.

Se demuestra que el índice de reducción de ruido para la pared medianera PM, es de 59 dB estimativamente utilizando el método de calculo predictivo ISO 717.1 2020.

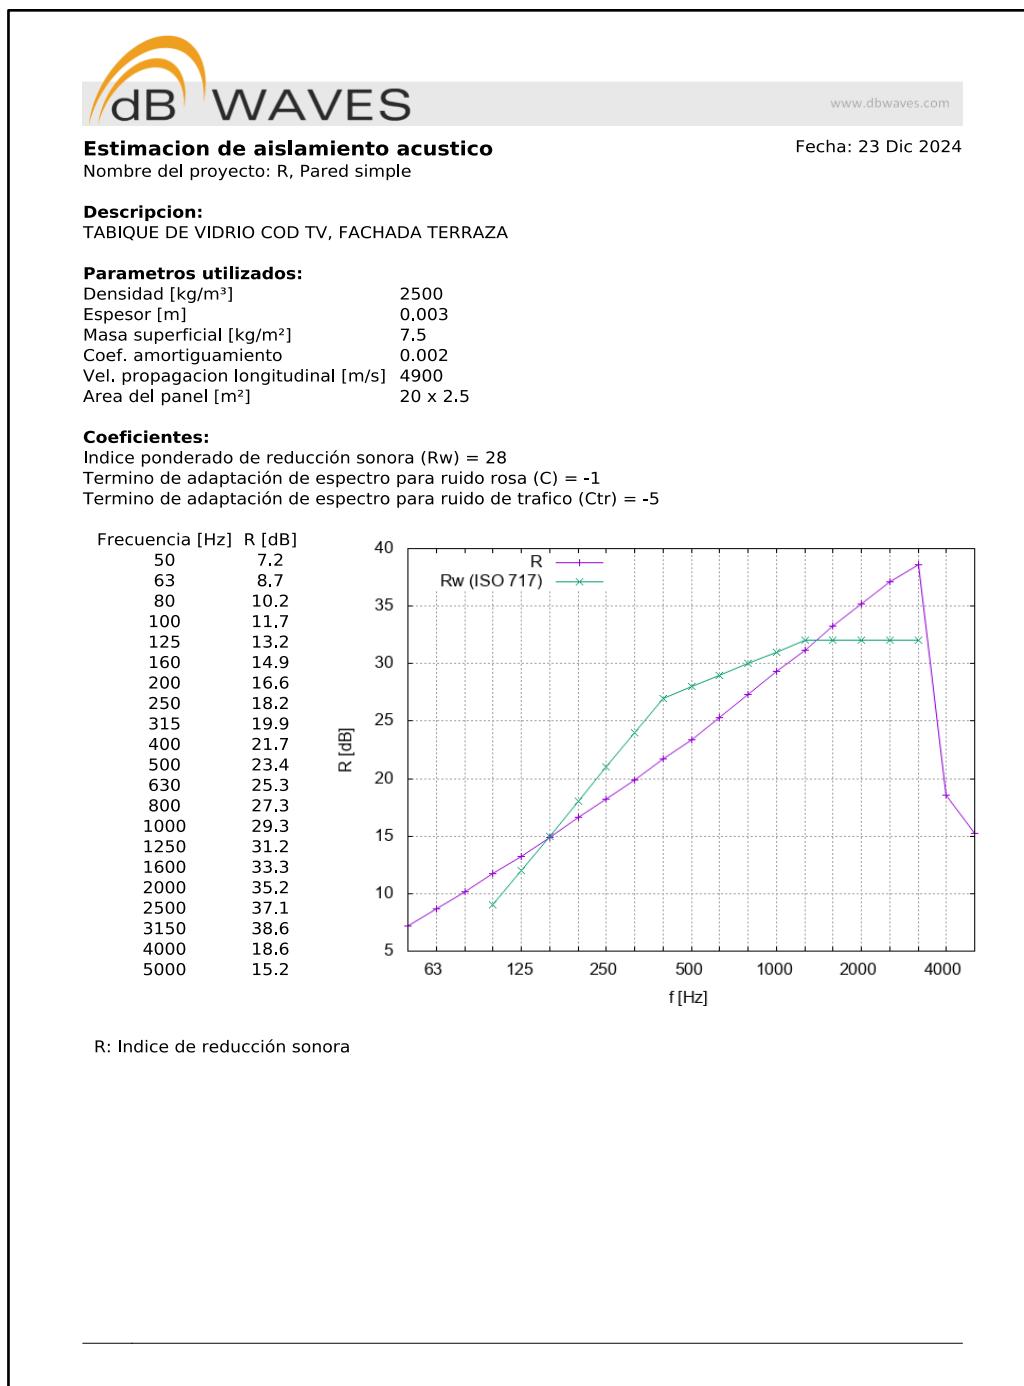
Figura 17, reporte estimación aislamiento acústico del tabique vidrio TV1, terraza, Zasha lounge bar

En la figura 17, Se demuestra que el índice de reducción de ruido para el tabique TV1, es de 28 dB estimativamente utilizando el método de cálculo predictivo ISO 717.1 2020.

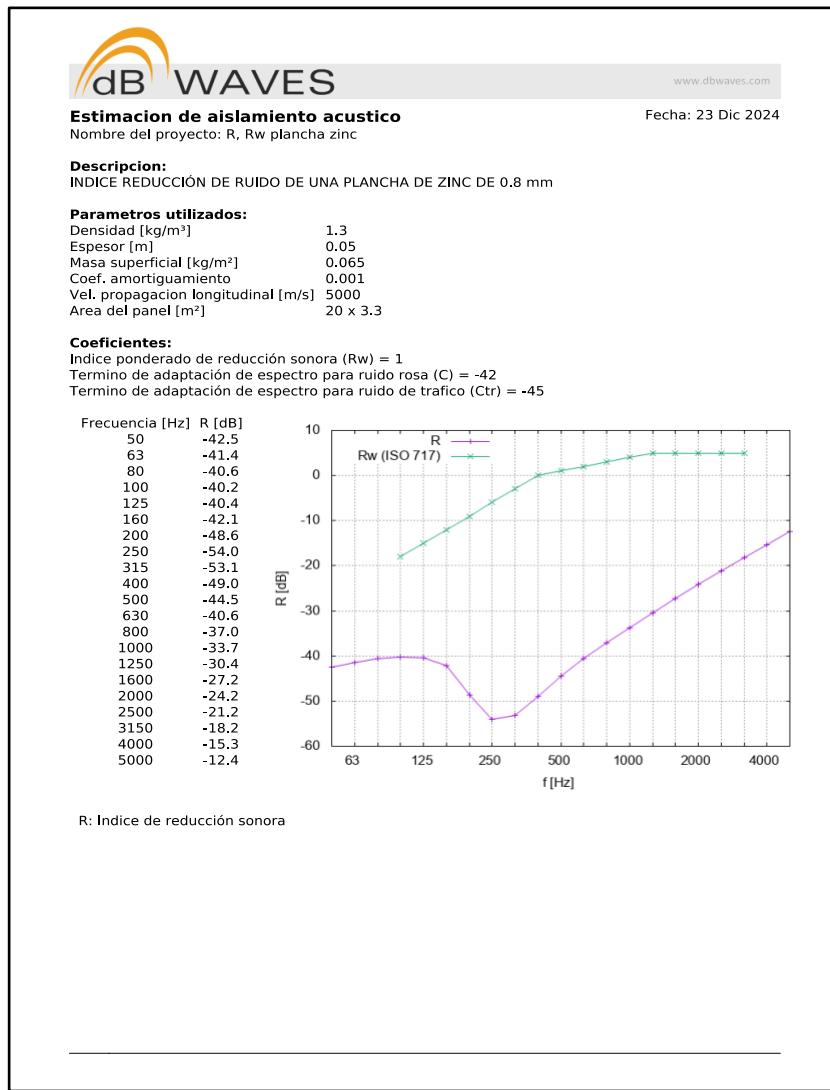
Figura 18, reporte estimación aislamiento acústico del techo, terraza, Viva lounge bar

Los cerramientos horizontales principales de la terraza del bar, consisten en una techumbre ligera, TCH2, compuesta por planchas de Zinc, de 0.80 mm, revestidas en su exterior con espuma de poliuretano en su totalidad, interiormente una base de tablas de pino cepillado de 1x4. demostrada en la figura 4. Y su índice de reducción de ruido es nula, ya que no existe una masa eficiente en kg/m³, están

descritas en la figura 18, estimativamente utilizando el método de cálculo predictivo ISO 717.1 2020.

Para poder estimar el índice de reducción del techo ligero, se calcula R_w , el área del total de planchas de la terraza y, los resultados en la figura 18, demuestran que el techo no aporta una reducción de ruido por falta de masa y/o espesor.

En la terraza, la reducción de ruido al exterior es débil. Se detectó que los puntos de mayor debilitamiento acústico se encuentra en esa área, específicamente en techumbre, por falta de masa y/o espesor, asimismo en tabiques de vidrio (TV1) de la figura 5, plano de planta, ya que son superficies altamente reflectivas desfavoreciendo el comportamiento del sonido en su interior, en su efecto, resulta desfavorable para la eficiencia acústica y distribución del sonido en el local, por lo cual se deberá disminuir el tiempo en decaer el sonido T60, Figura 18, reporte de estimación de aislamiento acústico del techo de la terraza de Viva lounge bar. Los niveles de nivel de presión sonora de los altavoces y cantidad implementada en la terraza son exagerados para el volumen m3 del espacio, además por la naturaleza del uso de la misma. Cabe mencionar que una de las fuentes de ruido, se encuentra en una terraza con fachada construida con ventanas de corredera de vidrios, por lo cual, en temporada de verano se mantendrán abiertas por las olas de calor, de acuerdo con la ley 21.413, Si los restaurantes, discotecas o pubs tienen patios o espacios al aire libre, se podrán habilitar para fumadores. Se podrá fumar en las terrazas si no están pegadas a un muro del local. Se deberán

Aplicar material fonoabsorbente en techumbre de terraza en su totalidad, para lograr un mejoramiento en la absorción y trasmisión del sonido al exterior del recinto, como primera solución a considerar.

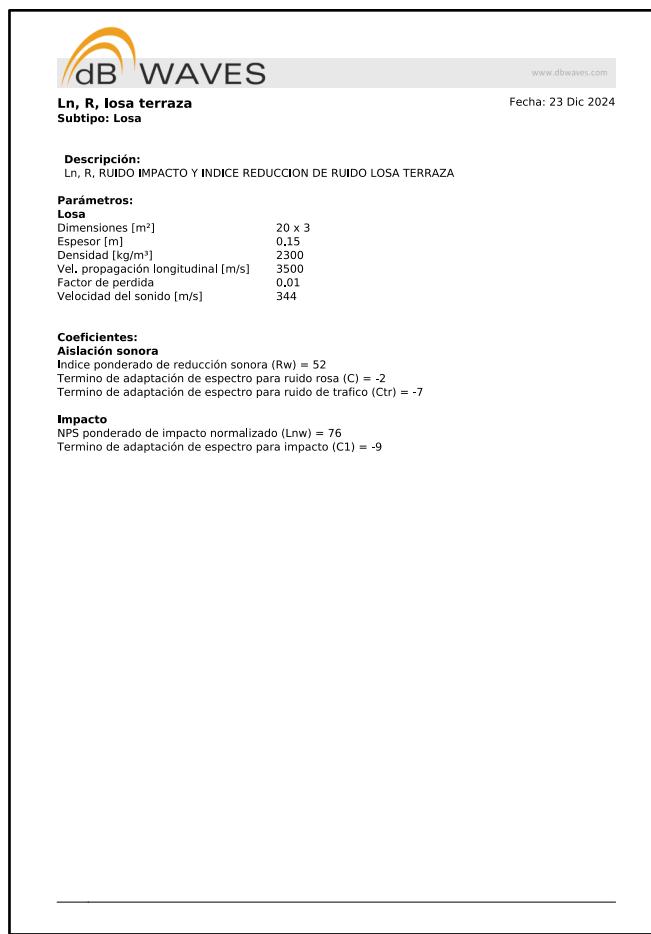
Figura 19, reporte estimación aislamiento acústico de la losa, Viva lounge bar

Los resultados indican que el índice de reducción de ruido en la losa de la terraza, tienen un R_w de 52 dB, y el NPS para el ruido impacto normalizado, 76 dB.

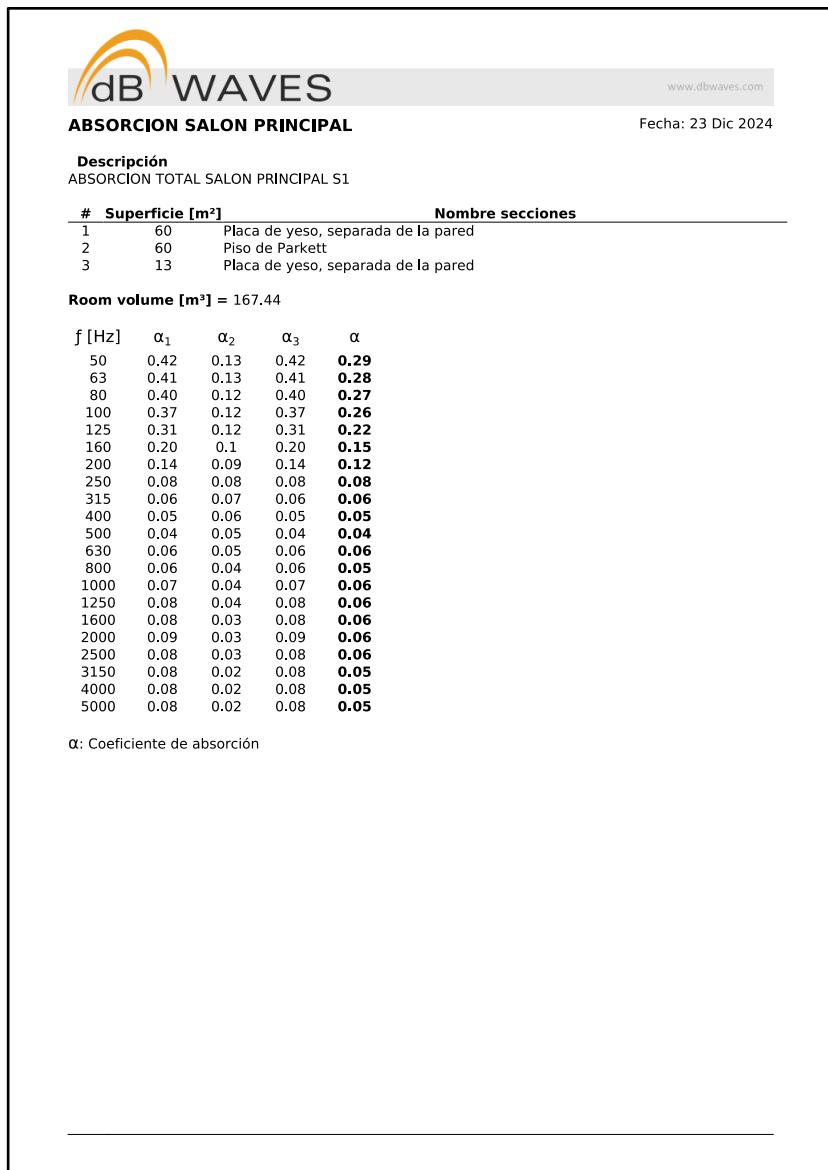
Figura 21, Coeficiente de absorción de los materiales en local viva bar

En la figura se demuestra el coeficiente de absorción de las estructuras verticales, horizontales del salón principal, donde en frecuencias 50 Hz y 125, se obtuvo mejor absorción, donde 1, es el 100% . Se incluyen las paredes de vidrio PC y PD, de la figura 5, no se describen estas últimas en el reporte, ya que solo se ingresó la cantidad de superficie en m², sin material absorbente.

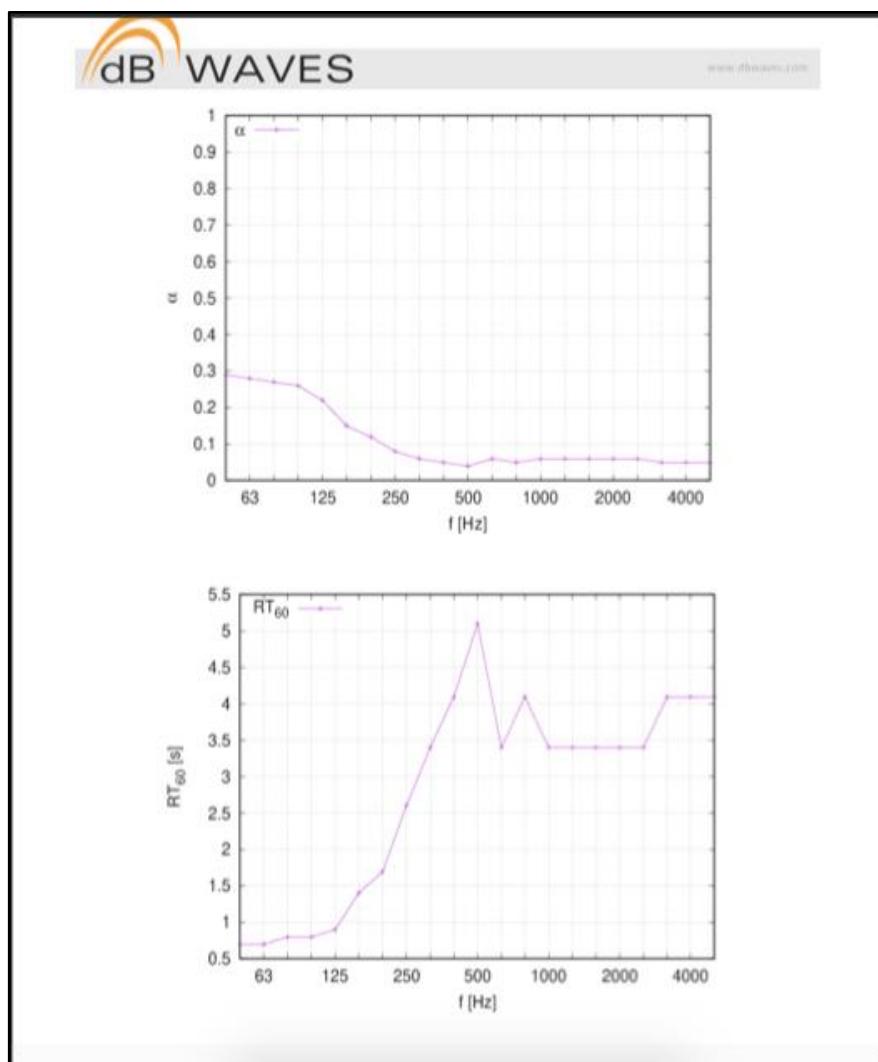
Figura 22, Coeficiente de absorción de los materiales en local Zasha bar

En el gráfico de la Figura 22, demuestra los resultados de absorción en las frecuencias centrales, donde la mayor (α) fue en las frecuencias 63 Hz y 125 Hz, 0.3 y 0.2 (α), donde el 100% es 1.

En el gráfico 2, de la figura 22, demuestra que el tiempo de reverberación RT_{60} , en baja frecuencias, 63 Hz a 250 hz, es de 0.6 a 1.0 (s), mientras tanto en las frecuencias de 500 Hz, alcanzan tiempos de reverberación de 4 (segundos), en donde disminuye su tiempo en decaer en 3.5 a 4 segundos (s) entre las frecuencias de 600 a 4000 Hz.

En conclusión, se puede determinar que las paredes PC y PD del salón principal son demasiado reflectivas y sin aportar absorción acústica dentro del salón.

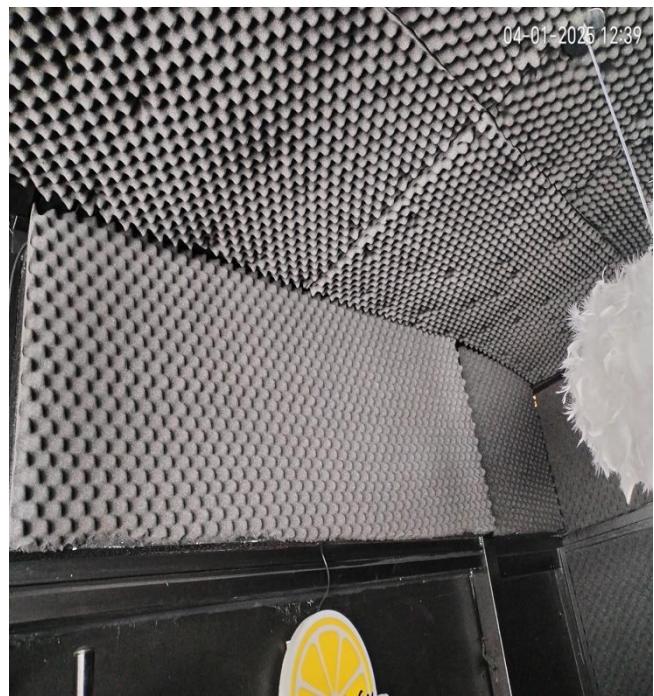
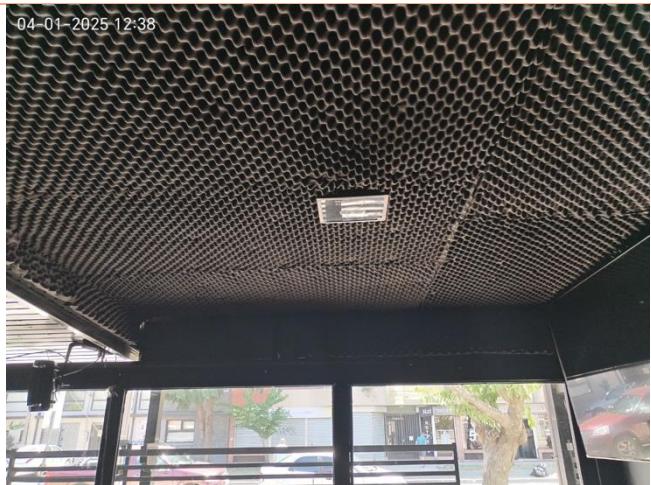
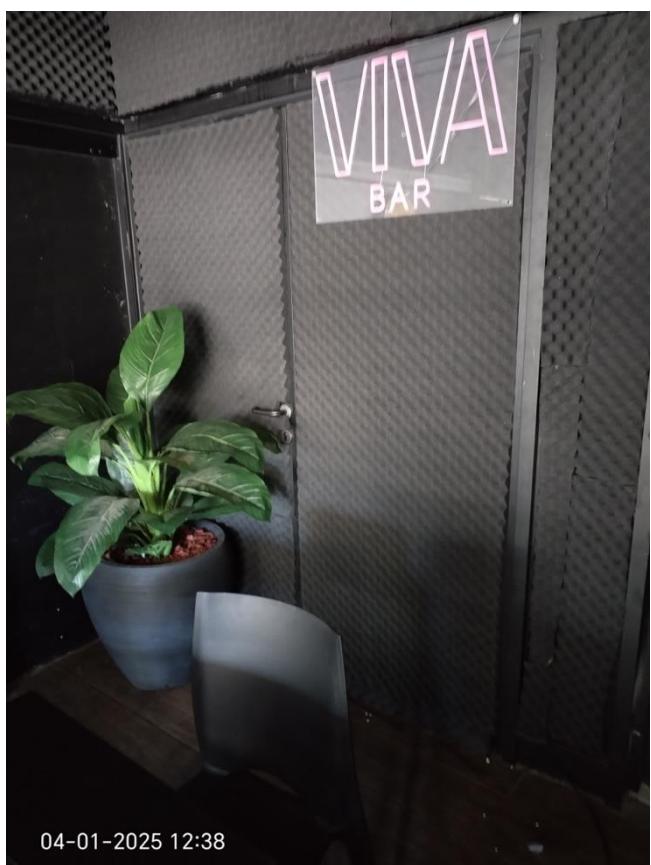
Después de la implementación

Material fonoabsorbente, densidad 3 cm, 21kg/m³, cubriendo el techo de la terraza con 42 m² de material de 92 m² instaladas estratégicamente lo más cerca del receptor y altavoces.

Aplicar material fonoabsorbente en techumbre de terraza en su totalidad, para lograr un mejoramiento en la absorción y trasmisión del sonido al exterior del recinto, como primera solución a considerar.

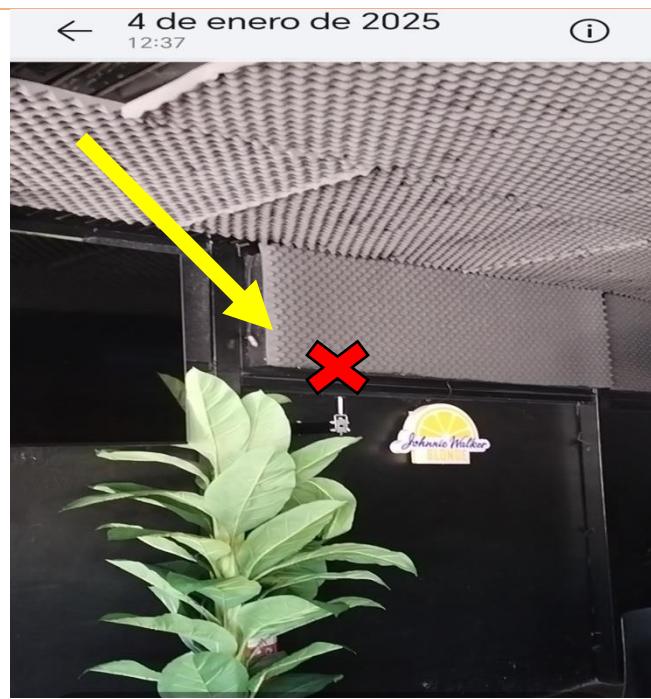
Después Implementación

Está medida logra una atenuación de 3 decibeles según formula de resta de decibeles.

Reducir la cantidad de altavoces en la terraza para disminuir el nivel de presión sonora que se pueda filtrar por los vanos de extracción de humo al exterior del local.

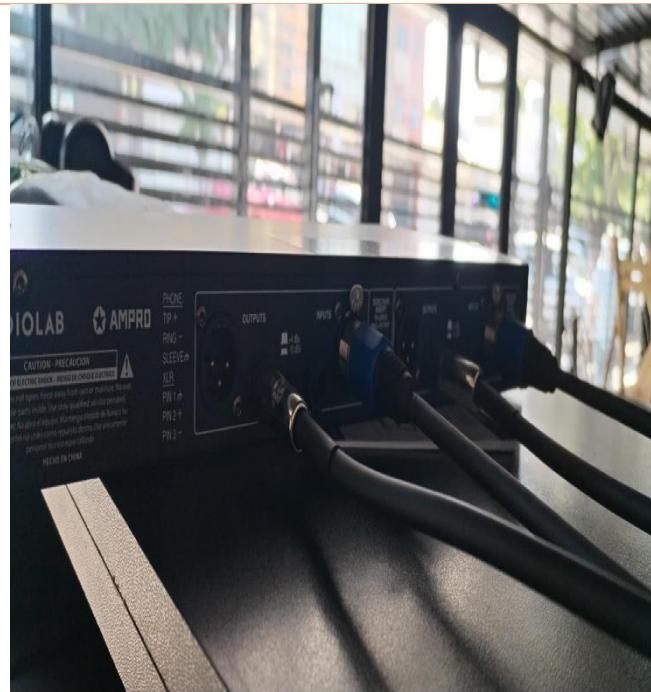
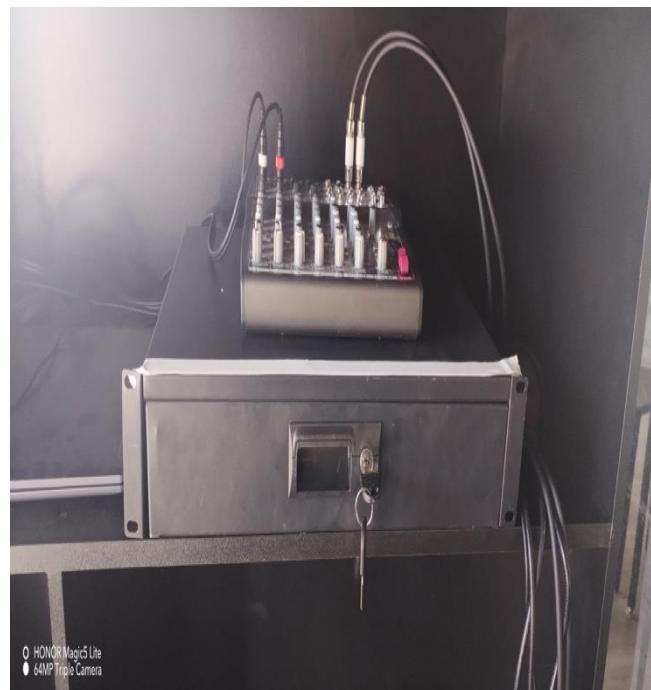
Después implementación

Los altavoces quedaron limitados a 70 Y 75 dB A Peaks en la terraza asimismo en la Sala S1 interior del local.

Instalar; conectar, configurar un limitador acústico de frecuencias en la cadena electroacústica de manera permanente en el local, en una caja de seguridad con llave.

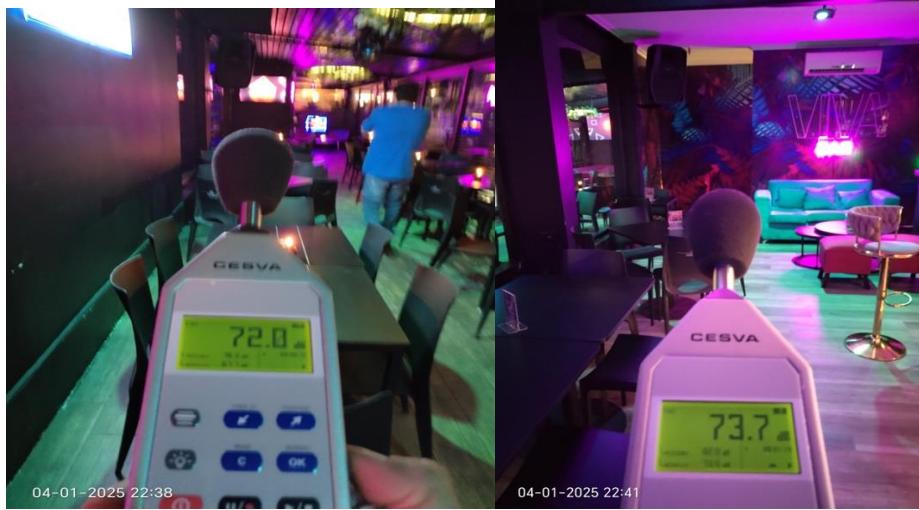
NPSeq terraza

NPSeq Salón interior
