***Reporte Complementario N°31 y Reporte Final
Medidas Urgentes y Transitorias
Procedimiento MP-031-2024***

*“Proyecto Minero Tres Valles”
Minera Tres Valles en Liquidación Concursal SpA*

REPORTE COMPLEMENTARIO N°31 DE MUT N°4
REPORTE FINAL MEDIDAS URGENTES Y TRANSITORIAS
PROCEDIMIENTO ROL MP-031-2024
MINERA TRES VALLES EN LIQUIDACIÓN CONCURSAL SPA
Unidad Fiscalizable “Tres Valles”

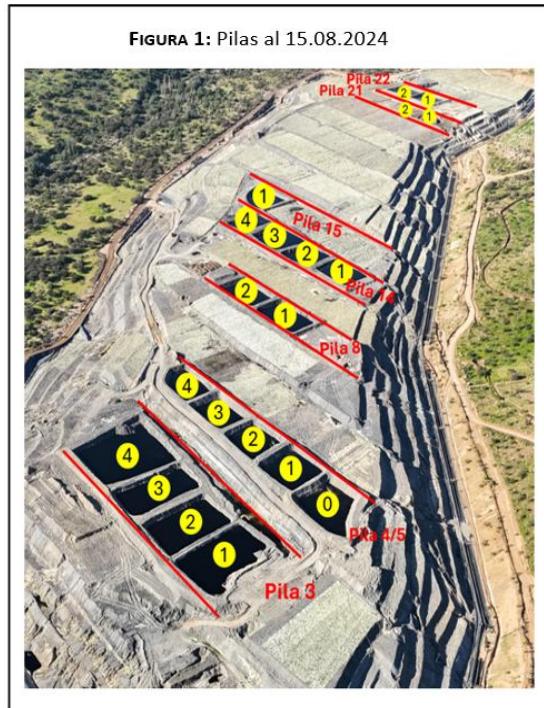
Como punto inicial, en agosto de 2024, MTV llegó a contar con una cantidad simultánea de 20 pozos de contención de soluciones operando al interior de las pilas de lixiviación, los cuales se construyeron con el objetivo de manejar las potenciales contingencias relacionadas con el superávit de lluvias, considerando la disminución de la capacidad de las Piscinas de Emergencia por la cantidad de sales presentes en ellas. La situación base se puede apreciar en la siguiente imagen de agosto de 2024.

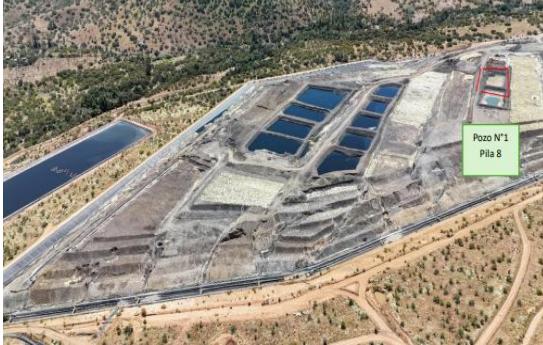
FECHAS SEGÚN CRONOGRAMA	AVANCES EN EL DESMANTELAMIENTO	DETALLE DE POZOS DESMANTELADOS Y OPERATIVOS
Septiembre 2024		<ul style="list-style-type: none"> • 2 Pozos Pila 22 – Desmantelados • 2 Pozos Pila 21 – Desmantelados

<p>16 pozos operativos</p> <p>Indicador de cumplimiento del mes de septiembre: Para fines del mes de septiembre, MTV debía deshabilitar 2 pozos (18 pozos operativos en total). 100% de cumplimiento conforme a cronograma.</p>
Octubre 2024

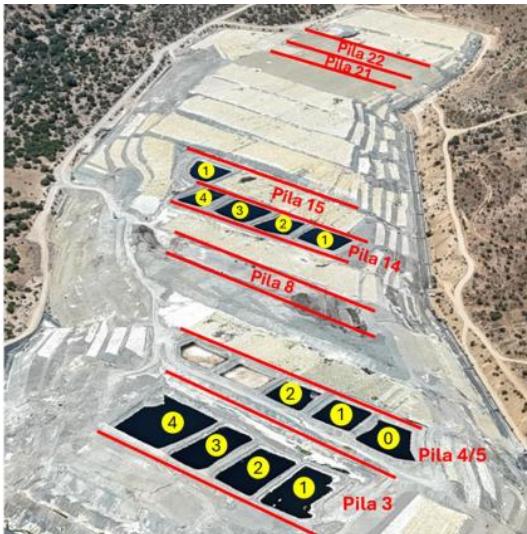
<ul style="list-style-type: none"> • 2 Pozos Pila 22 – Desmantelados • 2 Pozos Pila 21 – Desmantelados • 2 Pozos Pila 8 – En proceso de vaciado <p>14 pozos operativos</p> <p>Indicador cumplimiento mes de octubre: Para fines del mes de octubre, MTV debía deshabilitar 2 pozos adicionales (16 pozos operativos en total). 100% de cumplimiento conforme a cronograma.</p>
Noviembre 2024

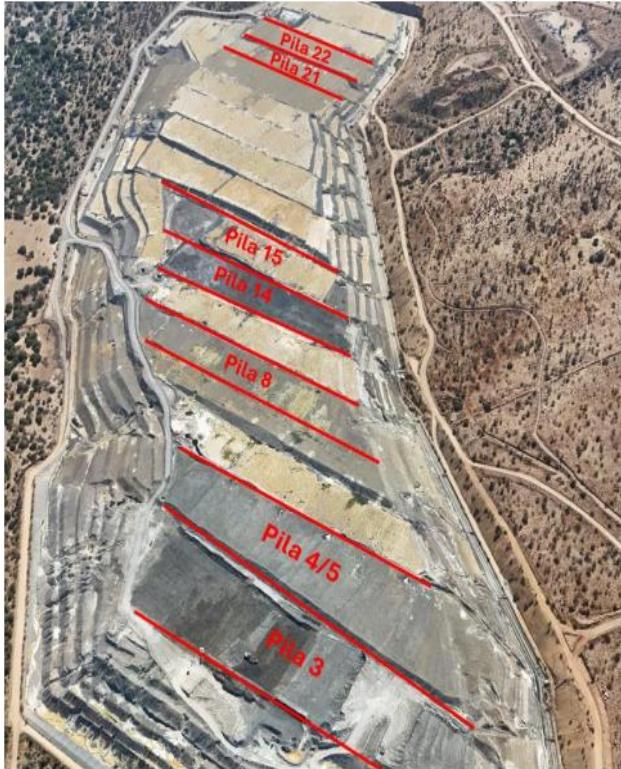
deshabilitar 4 pozos adicionales (4 pozos operativos en total). 100% de cumplimiento conforme a cronograma.
Febrero 2025

<ul style="list-style-type: none"> • 2 Pozos Pila 22 – Desmantelados • 2 Pozos Pila 21 – Desmantelados • 2 Pozos Pila 8 – Desmantelados • 5 Pozos Pila 4/5 – Desmantelados • 4 Pozos Pila 3 – Desmantelados • 4 Pozos Pila 14 – Desmantelados • 1 Pozo Pila 15 – Desmantelado <p>0 pozos operativos</p> <p>Indicador de cumplimiento de mes de febrero: A finales del mes de febrero MTV debía contar con todos los pozos vaciados y desmantelados.</p> <p>Al 27 de febrero de 2025 MTV no cuenta con pozos sobre las pilas de lixiviación, <u>vaciando y desmantelando</u> durante la implementación del Plan de Vaciado <u>un total de 20 pozos</u>.</p>
