Reporte de ejecución de tronaduras en Sector B.5

Proyecto “Concesión Ruta 66 – Camino de la Fruta”

Res. Ex. N°952/ROL MP-014-2025 de la Superintendencia del Medio Ambiente

Tronadura N° 14

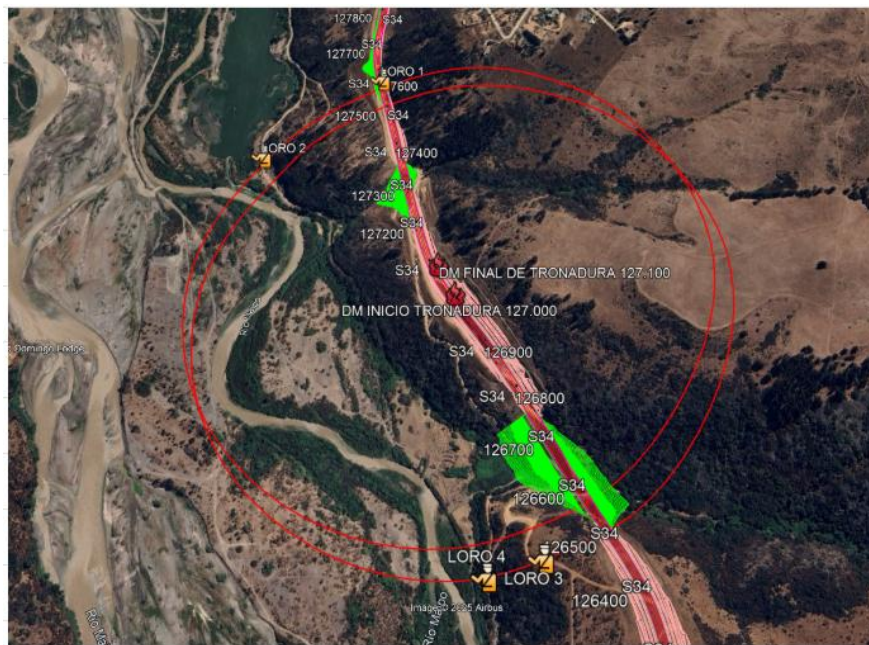
Figura 1: Ubicación tronadura 15 de mayo de 2025

La siguiente figura muestra la ubicación de esta tronadura y el radio de 500 metros de evacuación preventiva. Como se indicó, para esta tronadura, no había viviendas dentro del perímetro de 500 metros.

Con fecha **15 de mayo de 2025**, se ejecutó una tronadura en el **sector B.5.2** del trazado del Proyecto, a las **14:42 horas**, en las siguientes coordenadas.

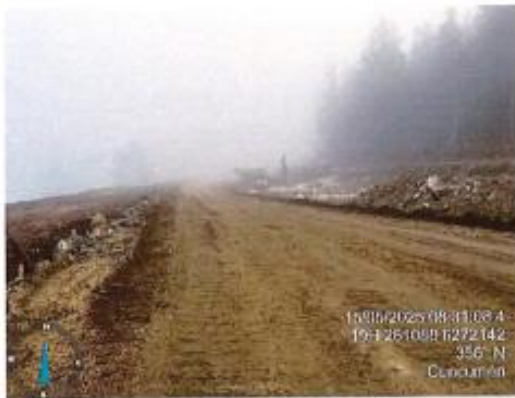
Figura 4: Registro de la ejecución del microrruteo

Figura 2. Microrruteo dentro de la faja.

Con fecha 15 de mayo de 2025, entre las 08:31 y 09:42 horas, de forma previa a la ejecución de la tronadura), se realizó un microrruteo en el área a ser tronada entre los DM 127.000 y DM 127.100.

Lo anterior para registrar la posible presencia de fauna de baja movilidad en la faja fiscal (radio de 500 metros) y adoptar medidas en caso de ser necesario.

Durante la actividad **no se registró ninguna especie ni individuo**, por lo que el área fue liberada, conforme consta en el acta de liberación acompañada en el Anexo I de este informe, carpeta “*Microrruteo*”.

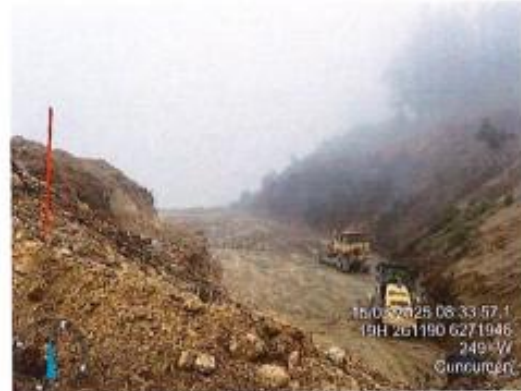
Figura 3. Microrruteo dentro de la faja.

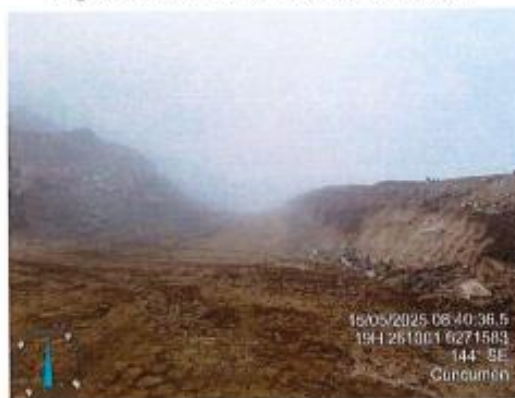
Figura 4. Microrruteo dentro de la faja.

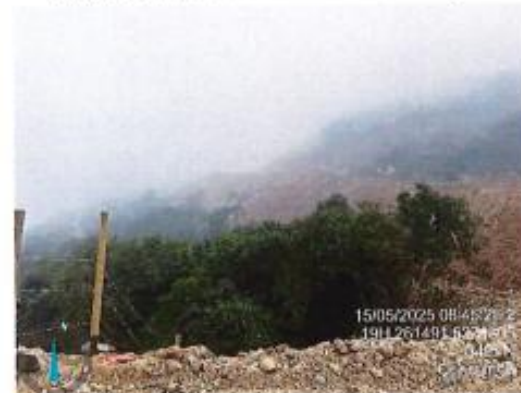
Figura 5. Microrruteo dentro de la faja.

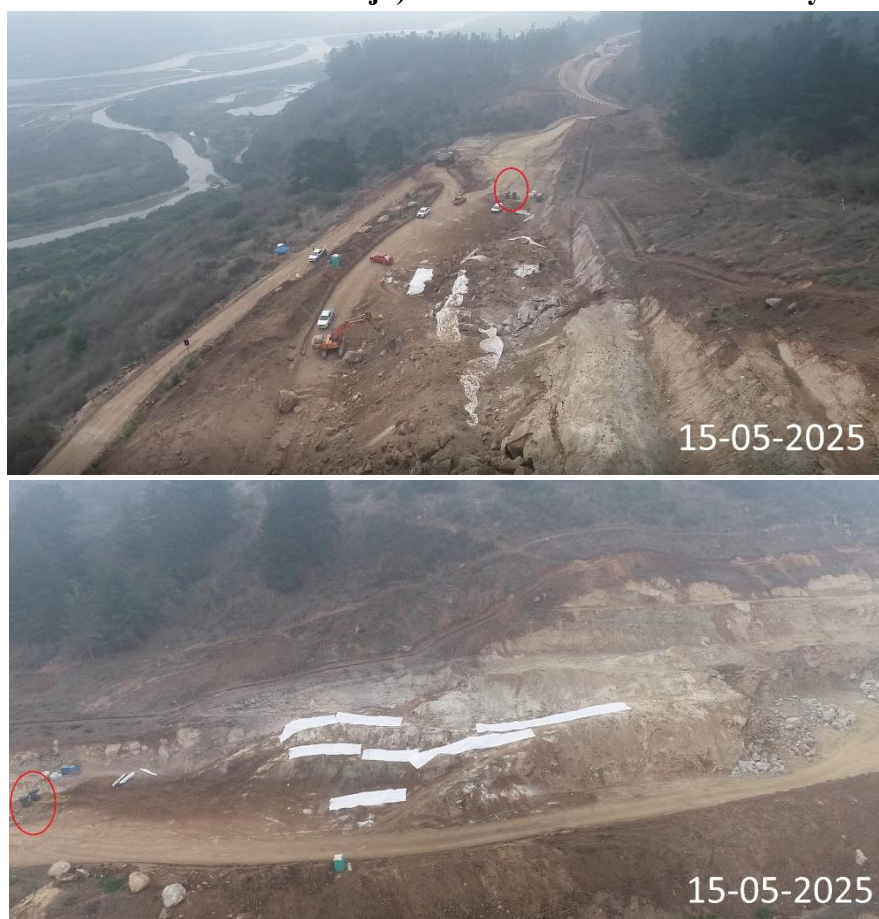
Figura: Coberturas de geotextil (cubierta de color blanco) y nebulizadores (identificador con un círculo rojo) en la tronadura del 15 de mayo de 2025

Para efectos de minimizar posibles emisiones ocasionadas por la ejecución de la tronadura del 15 de mayo de 2025, se instalaron **coberturas de geotextil y nebulizadores**, conforme dan cuenta las siguientes imágenes, disponibles también en el Anexo I de este informe, carpeta “*Medidas de control*”.
