REF: Informe preliminar de cumplimiento de MUT.
ANT: Medida Urgente y Transitoria MP 9-2025

INFORME CUMPLIMIENTO N°5

Sexta Quincena (lunes 16 de junio de 2025)

**INFORME DE RESULTADOS
CALIDAD DEL AGUA ESTERO POTRERILLO DE LAS YEGUAS**

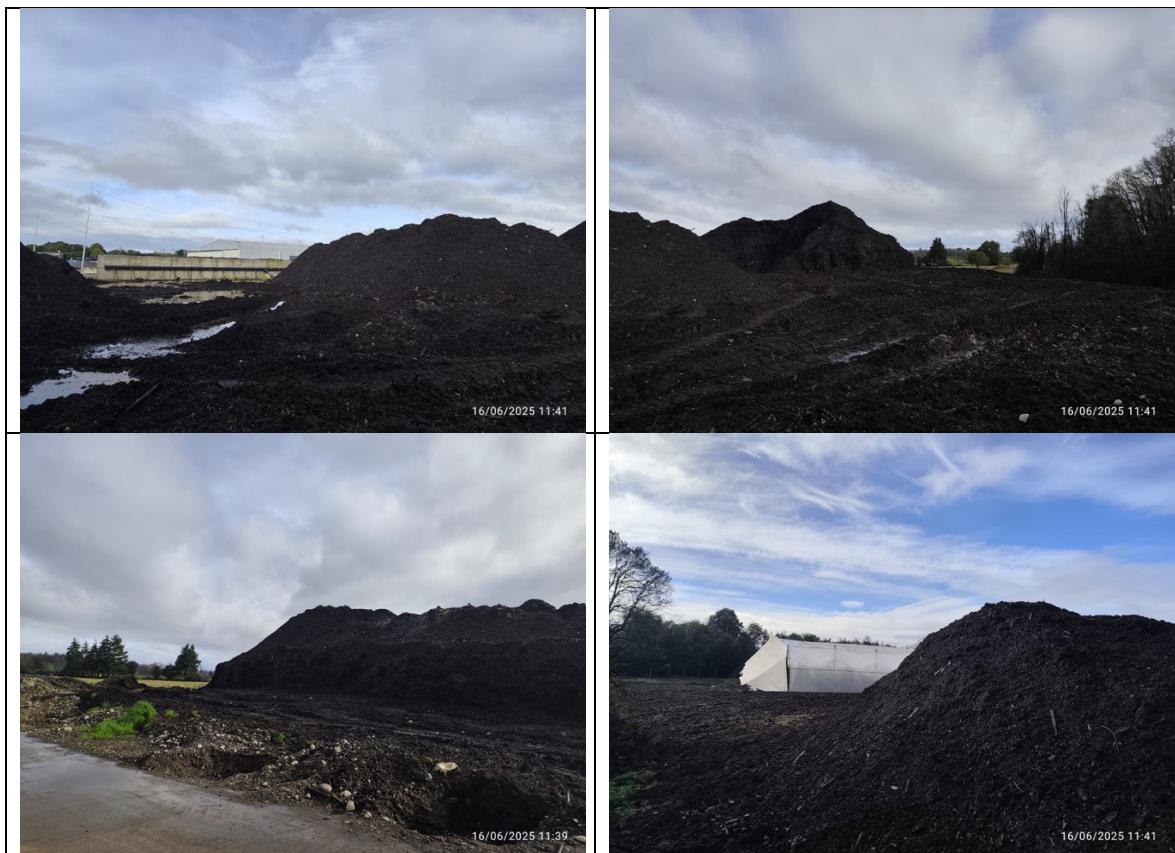
Fotografías 1: Áreas limpias, resguardo de árboles y cursos de agua (aprox. 25 m)

Es importante mencionar que se estima en la actualidad un área ocupada fuera de la RCA de alrededor de 2.500 m², lo que significa una disminución del espacio en más de 10.000 m². Este espacio actualmente ocupado se encuentra alejado significativamente de cualquier curso de agua.

Hasta la fecha y una vez terminadas las medidas de contención de olores se han retirado 15.789 m³, los cuales han sido vendidos como compost clase B. Se adjunta a este informe:

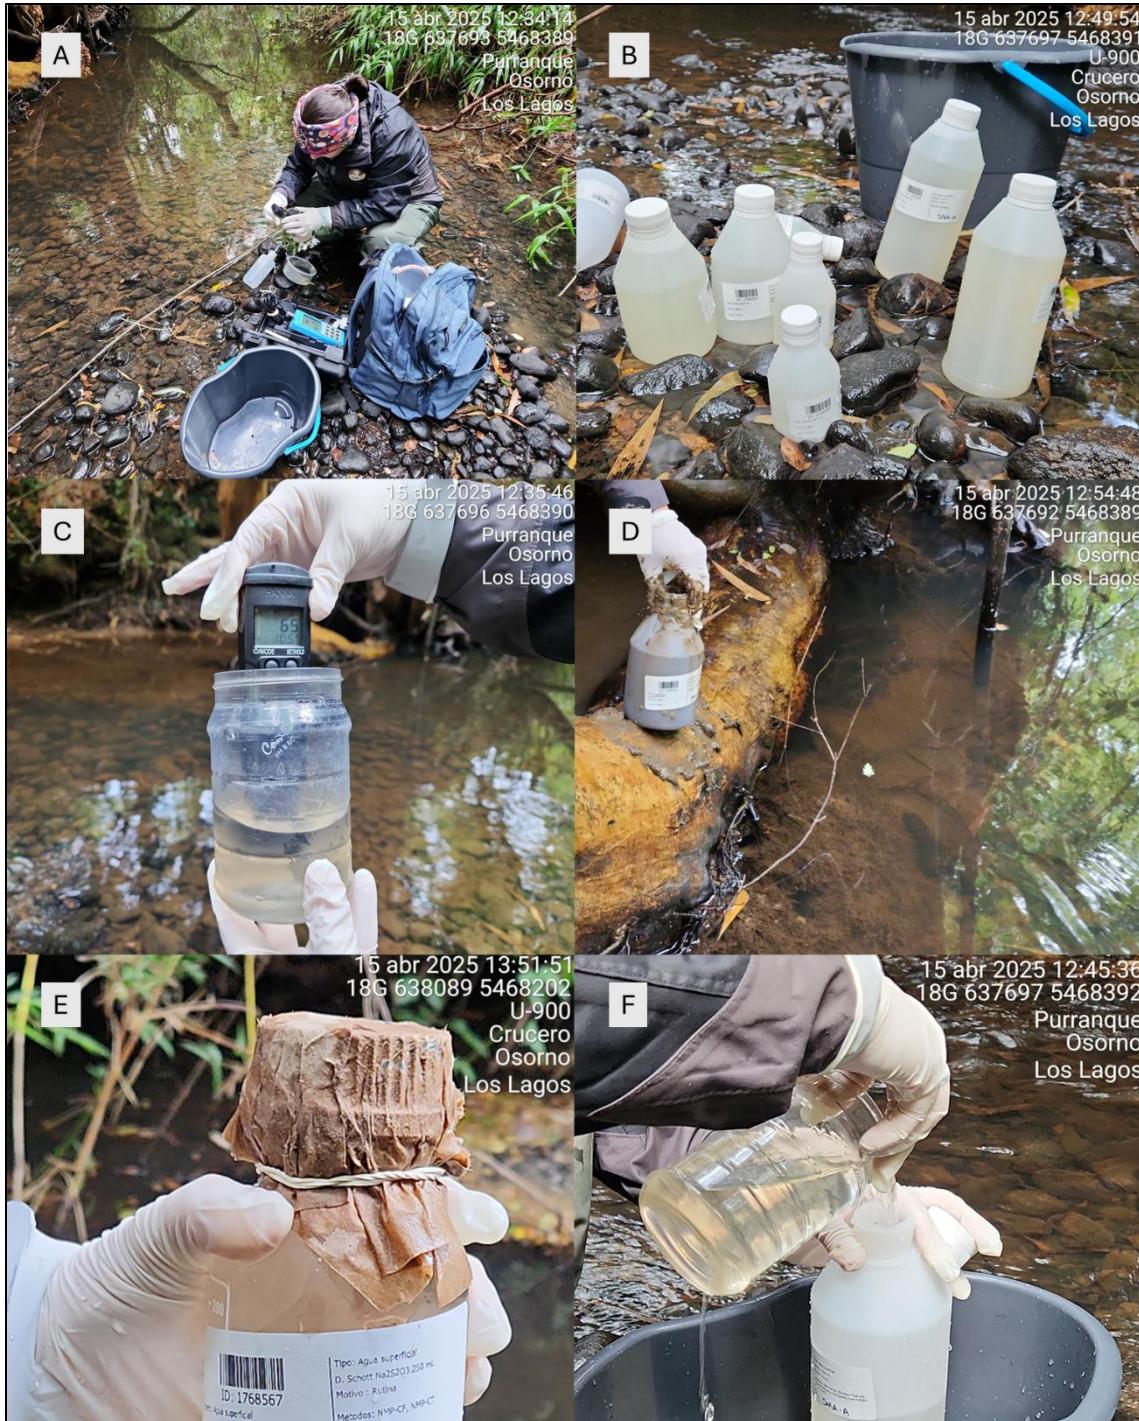
Figura 2. Algunas metodologías desarrolladas en el Área de interés

A y B: Preparación de los frascos para la toma de muestras. C: Medición de parámetros in situ; D: Toma de muestra del sedimento en el lecho del estero; E: Toma de muestra para análisis de coliformes fecales; F: Llenado de frascos en terreno para análisis de calidad de agua en Laboratorio.

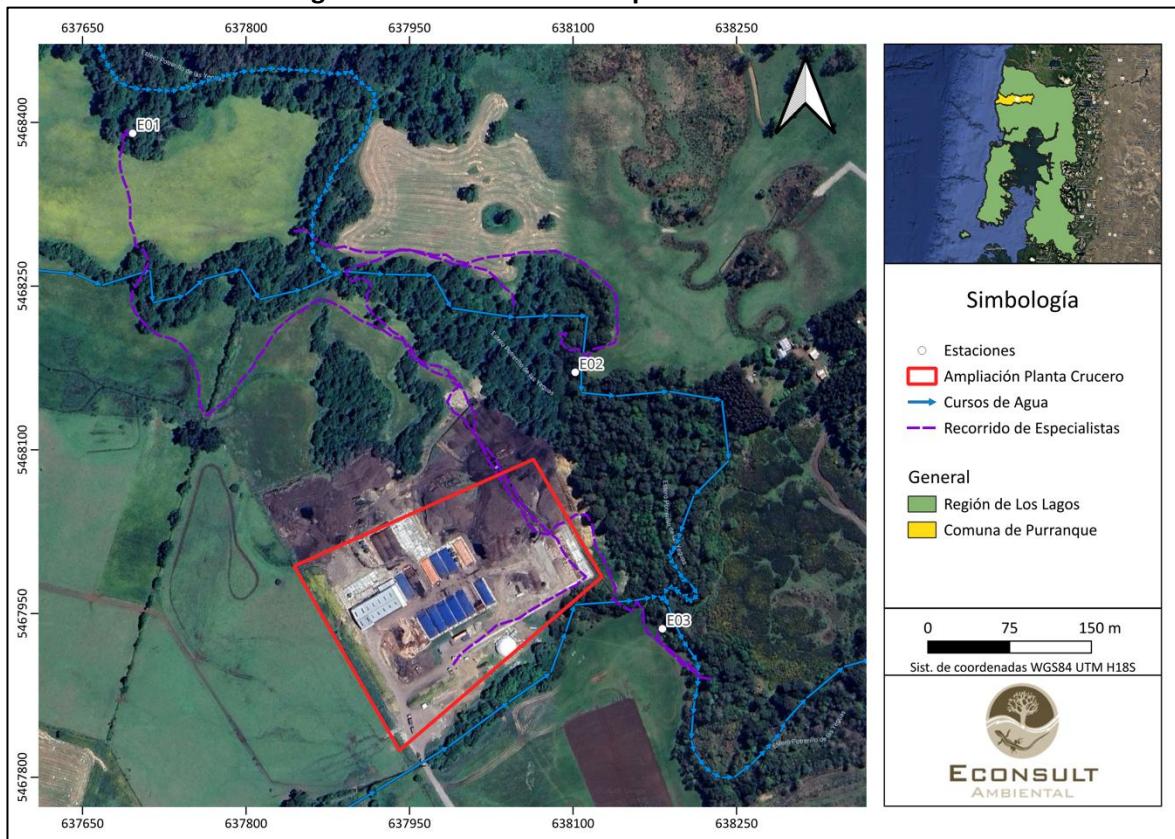
Figura 3. Recorrido de los Especialistas en Terreno

A continuación, se presentan los resultados obtenidos en los diferentes puntos de muestreo a lo largo del Estero Potrerillo de las Yeguas. En la Figura 3 se representa cartográficamente el recorrido realizado por los especialistas en terreno. Más adelante, se detallan los parámetros analizados en cada estación y se resaltan las principales características observadas.

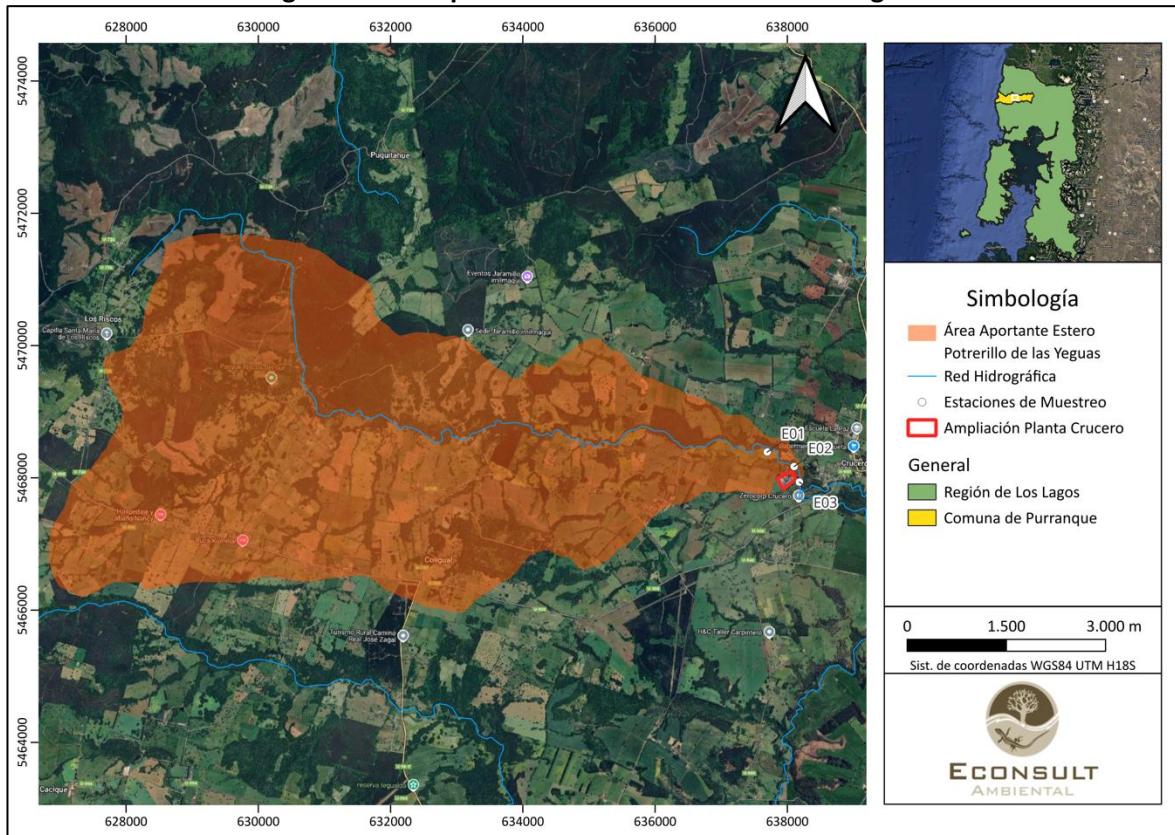
Figura 4. Área aportante Estero Potrerillo de las Yeguas

El Estero Potrerillo de las Yeguas fluye al Este de la Planta, e inmediatamente aguas abajo de la Planta confluye con el Estero Sin Nombre. En el permiso ambiental sectorial PAS158 presentado en el marco de la adenda complementaria del proyecto “Ampliación Planta Crucero” RCA 20221000172 (Anexo 2), se indica que debido a que la línea de nieve se encuentra sobre los 1.300 m.s.n.m., y la cota máxima de la cuenca es de 293 m.s.n.m. para el Estero Potrerillo de las Yeguas, la cuenca a la que pertenece el área de estudio es del tipo pluvial, con un área aportante de 26, 21 km² y una longitud principal del cauce de 14,5 kilómetros. Al respecto, varios autores (Coscarón *et al*, 2000; Forero & Palacios, 2021; Barría, 2011) convergen en que el caudal de una columna de agua inserta en una cuenca del tipo pluvial está estrechamente relacionado con el régimen local de precipitaciones.

Fuente: elaboración propia a partir de archivos vectoriales presentados para proyecto “Ampliación Planta Crucero” RCA 20221000172

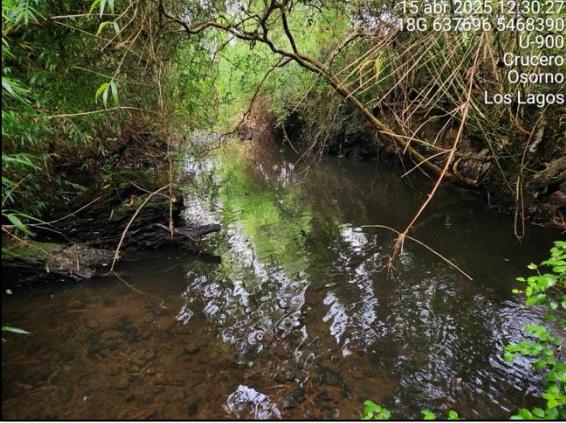
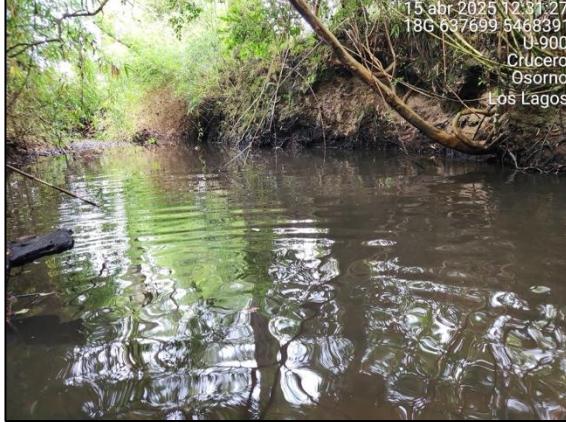
Tabla 8. Ficha descriptiva Punto E01

Nombre de punto de muestreo	E01
Coordinadas UTM (H18 WGS84)	637696 - 5468390

Características de la columna de agua	Claridad: Leve tonalidad amarilla Olor agua: Sin olor Olor sedimentos: Olor a tierra Ancho: 4 metros Profundidad: 1 metro
Presenta evidencia de contaminación	No
Observaciones	Flujo constante de agua y ausencia de película viscosa similar a biofilm en la superficie.

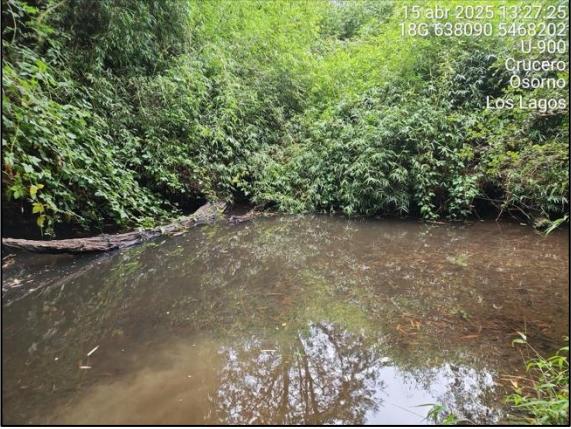
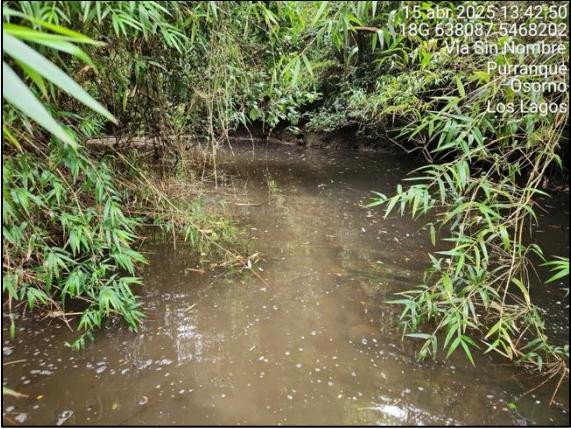
Tabla 9. Ficha descriptiva Punto E02

Nombre de punto de muestreo	E02
Coordenadas UTM (H18 WGS84)	638102 - 5468171

15 abr 2025 13:27:25 18G 638090 5468202 U 900 Crucero Osorno Los Lagos

15 abr 2025 13:42:50 18G 638097 5468202 Via Sin Nombre Purranque Osorno Los Lagos
Características de la columna de agua	Claridad: Leve tonalidad amarilla Olor agua: Sin olor Olor sedimentos: Olor a tierra Ancho: 7 metros Profundidad: 1,5 metros
Presenta evidencia de contaminación	No
Observaciones	Flujo constante de agua y escasa presencia de película viscosa similar a biofilm asociada a sectores de acumulación de hojas y ramas en el borde del curso de agua.

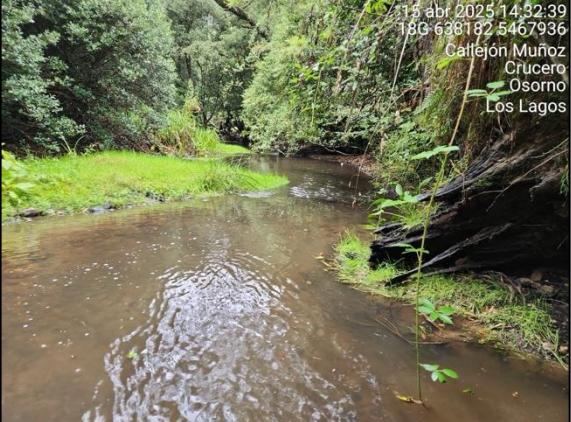
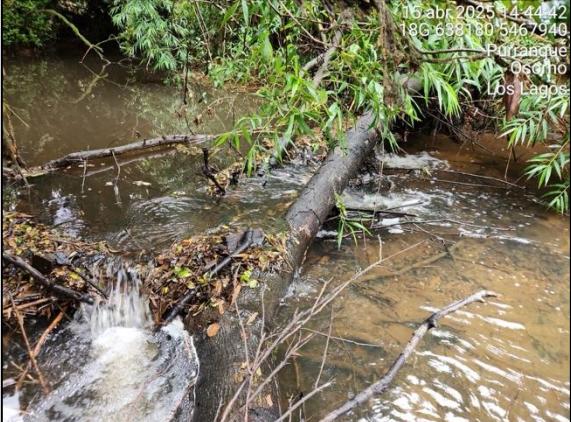
Tabla 10. Ficha descriptiva Punto E03

Nombre de punto de muestreo	E03
Coordinadas UTM (H18 WGS84)	638182 - 5467936

Características de la columna de agua	Claridad: Leve tonalidad amarilla Olor agua: Sin olor Olor sedimentos: Olor a tierra Ancho: 3 metros Profundidad: 0,8 metros
Presenta evidencia de contaminación	No
Observaciones	Flujo constante de agua y ausencia de película viscosa similar a biofilm en la superficie.

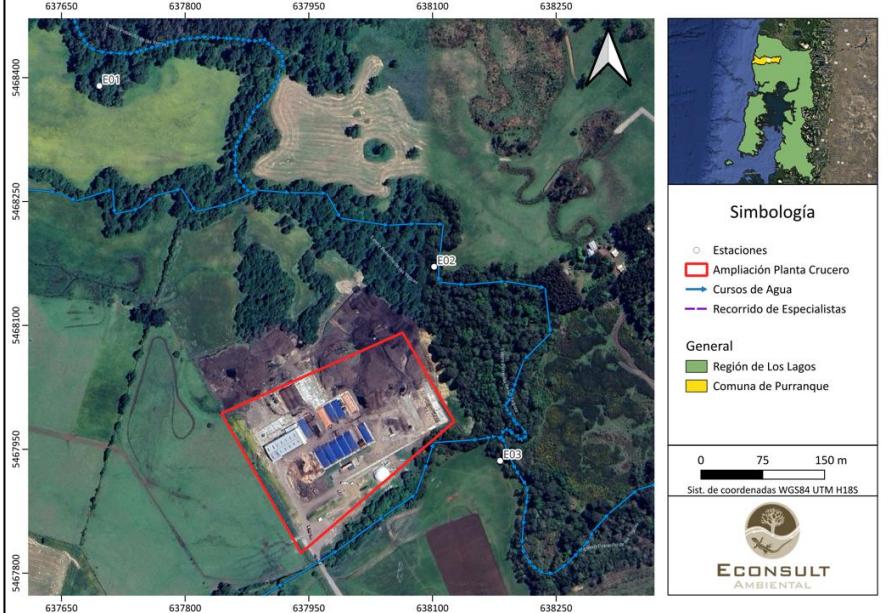
<p>Fuente: Elaboración propia.</p>	Puntos de muestreo	Sector	Norte (m)	Este (m)	E01	Aguas arriba	5468390	637696	E02	Punto de referencia SMA	5468171	638102	E03	Aguas abajo	5467936	638182
Puntos de muestreo	Sector	Norte (m)	Este (m)														
E01	Aguas arriba	5468390	637696														
E02	Punto de referencia SMA	5468171	638102														
E03	Aguas abajo	5467936	638182														
Metodología	<p>Figura 1. Distribución de Puntos de Muestreo en el Área de Interés</p>

<p>The figure is an aerial photograph of a rural area with a river network. Three sampling points are marked: E01 at the top left, E02 in the center, and E03 at the bottom right. A red rectangle highlights a industrial facility located between E02 and E03. A blue line traces the course of the estero. A legend on the right side identifies symbols for stations (circle), an expansion project (red box), water courses (blue line), and specialist routes (purple line). It also shows the 'Región de Los Lagos' and 'Comuna de Purranque'. A scale bar indicates distances up to 150 meters, and a coordinate grid shows UTM coordinates from 637650 to 638250 on the x-axis and 5467800 to 5468400 on the y-axis. A north arrow is also present.</p> <p>Fuente: Elaboración propia.</p>
