# PLAN DE PERTURBACIÓN CONTROLADA E-326

Proyecto: Reemplazo de Conductor, Aislación y Ferretería LAT  
2x200 Cóndores - Parinacota.

## PLAN DE PERTURBACIÓN CONTROLADA E326 LA CÓNDORES-PARINACOTA

Código Documento:  
PPC-100-113

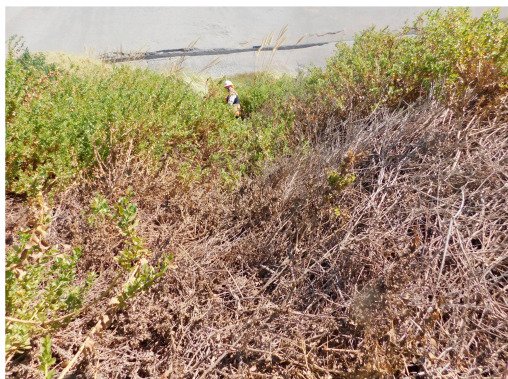
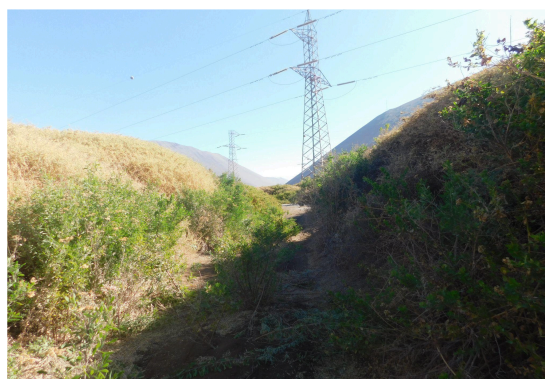
La vegetación dominante en este sitio está compuesta por especies indicadoras de ambientes riparios, tales como *Baccharis scandens*, *Pluchea chingoyo*, *Tessaria absinthioides*, *Atriplex sp.*, entre otras (Luebert, F. y Pliscoff, P). Estas especies forman parte de comunidades adaptadas a condiciones edáficas particulares, y su presencia sugiere una mayor resiliencia ecológica local frente al régimen hídrico limitado del desierto interior (ver Figura 2).

**Figura Nro. 2:** A la izquierda la densidad vegetal en tránsito peatonal y a la derecha la densidad vegetal en el camino de acceso vehicular.

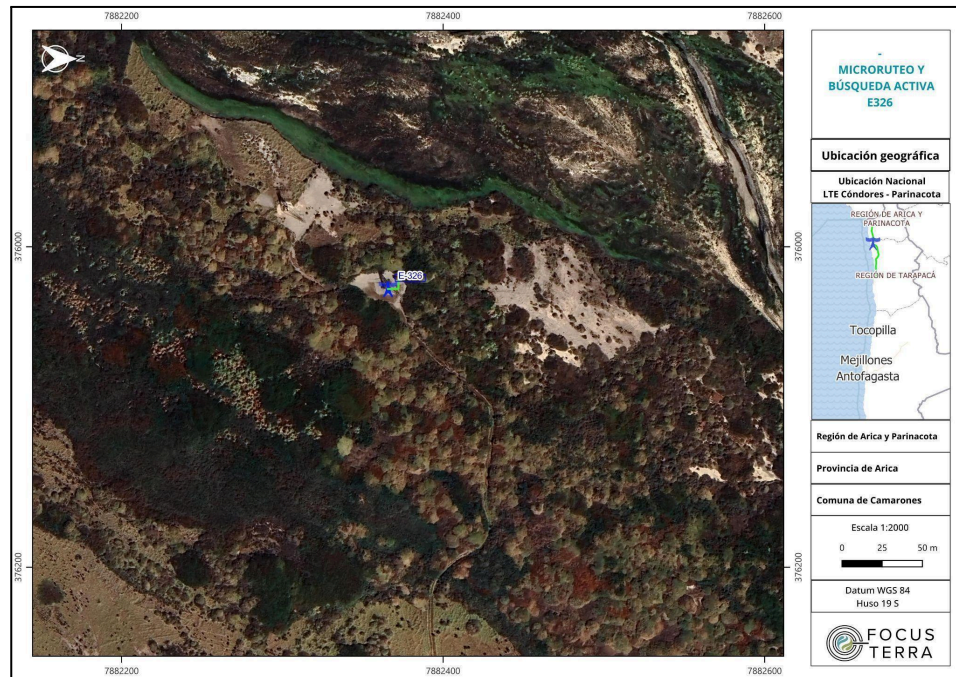
**Figura Nro. 3:** Entorno de la estructura E326.
