**REF. Responde Resolución Exenta
Nº2256 del 17 de octubre del 2025 de la Superintendencia
Del Medio Ambiente (SMA).**

Por medio de la presente, la empresa Zerocorp SpA, responde a la Resolución Exenta N°2256 de medidas provisionales a la unidad fiscalizable denominada “AMPLIACIÓN CENTRO CRUCERO” del 17 de octubre del 2025.

Plan de Control de Escurrimientos de Líquidos Lixiviados a calles.

CALIDAD DE AGUA ESTERO SIN NOMBRE Y ESTERO POTRILLO DE LAS YEGUAS

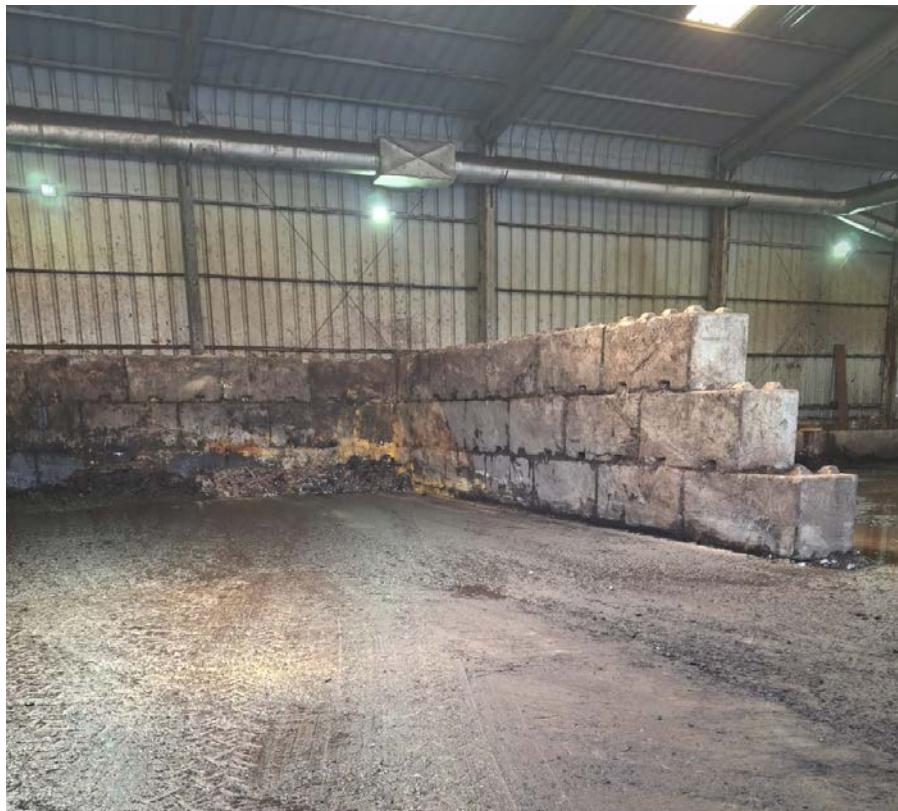
Imagen 1. Fotografía planta 27 de octubre del 2025.

En las imágenes, se muestra fotografías tomada hoy, lunes 27 de octubre a la planta en condiciones de detención de las actividades de la planta.

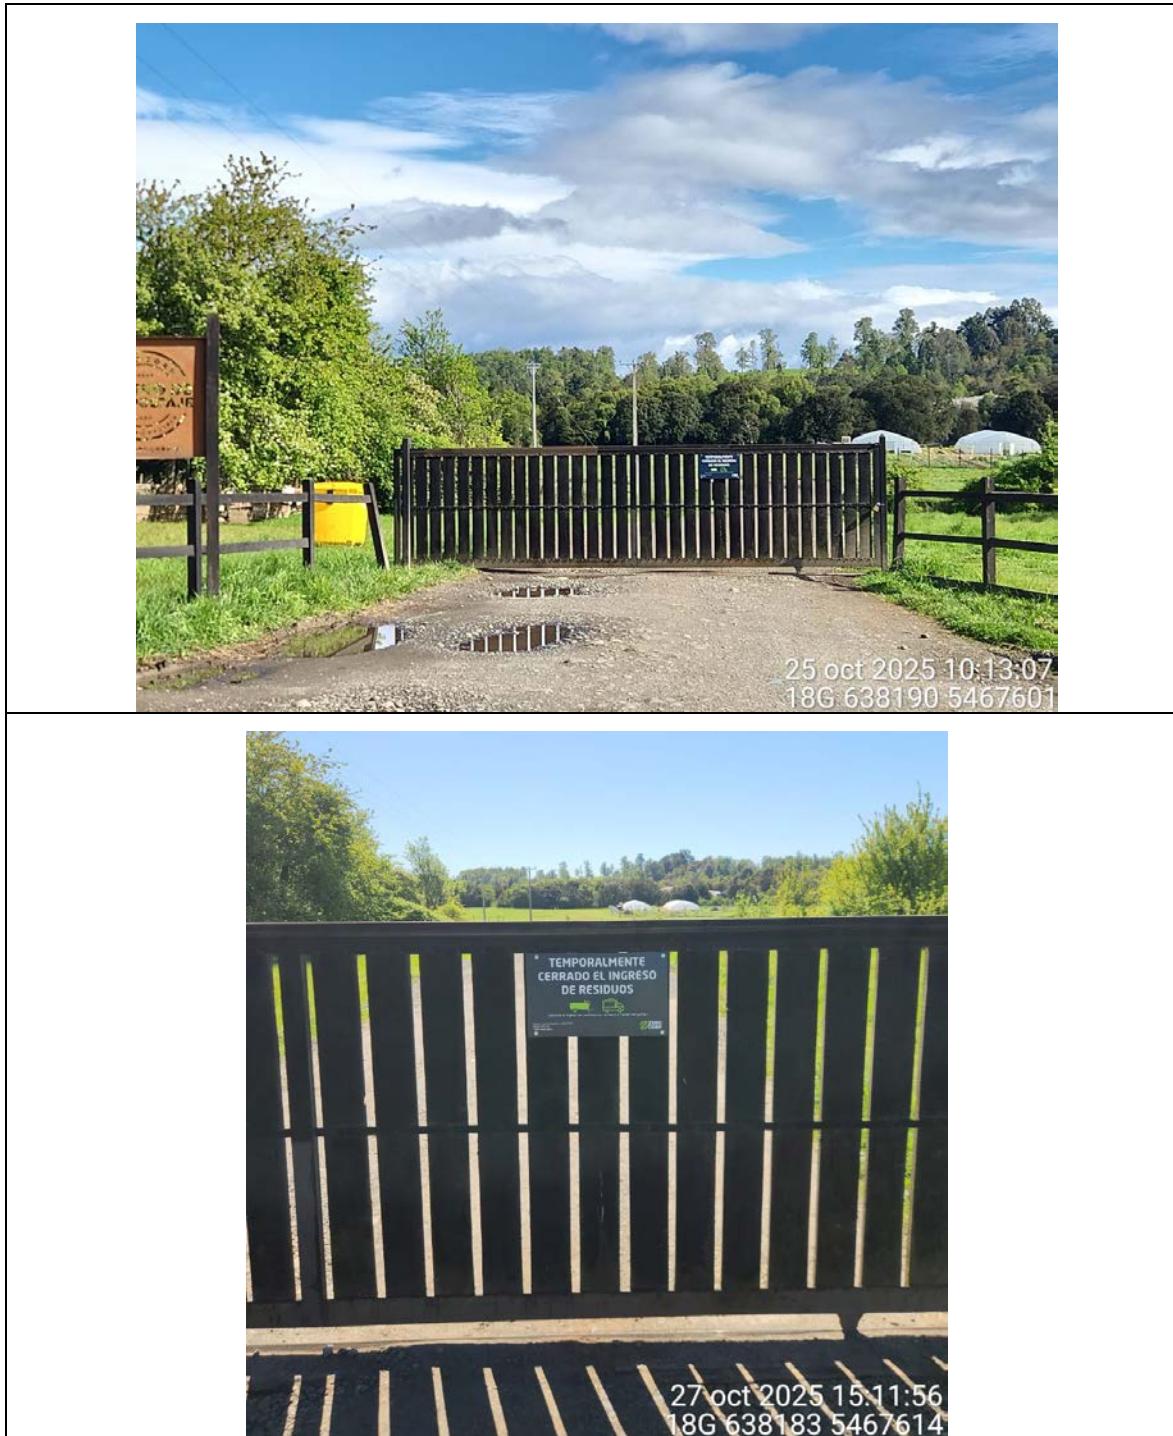
Imagen 3. Fotografía cartel del día 25 y 27 de octubre del 2025.

Se adjunta foto del cartel en el portón de ingreso de la planta donde menciona la prohibición del ingreso de camiones con residuos. Foto sacada hoy lunes 27 de octubre y sábado 25 de octubre.

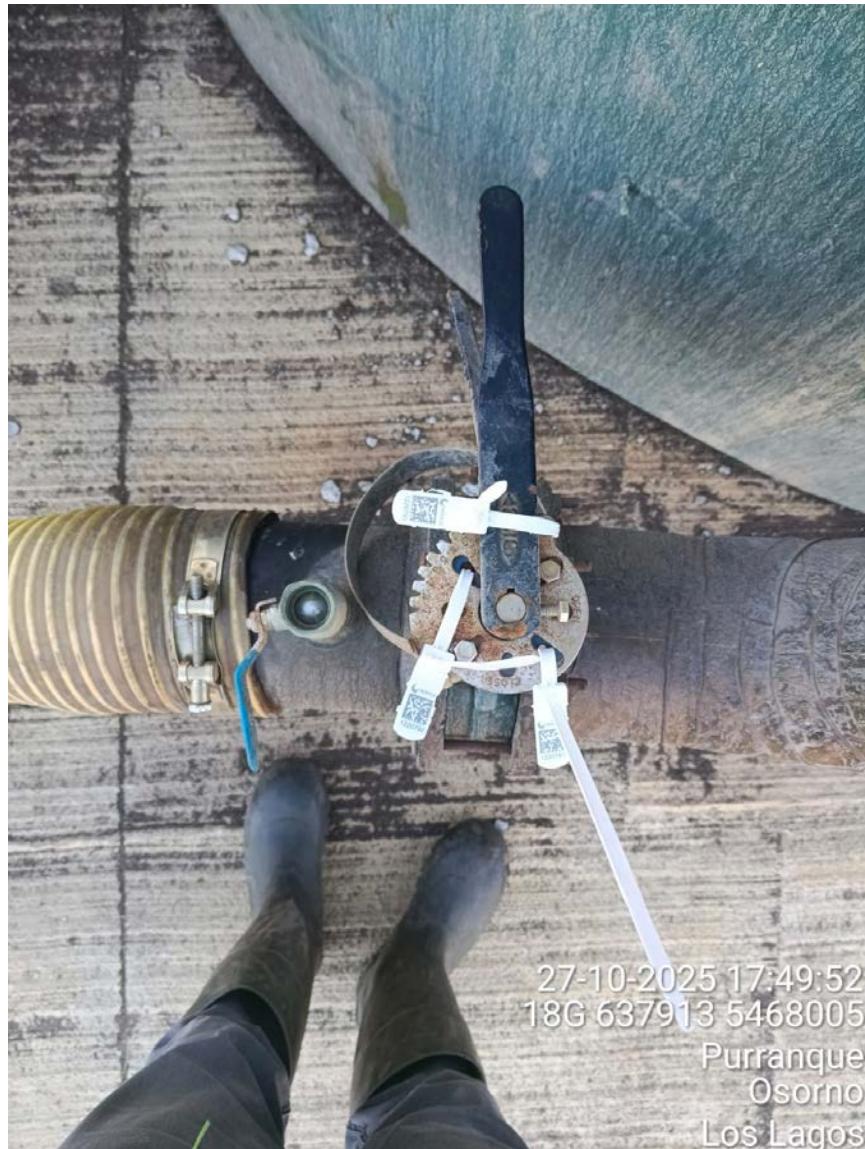
En las imágenes, se muestra fotografías tomada hoy, lunes 27 de octubre de los estanques acumuladores de residuos líquidos. Fotografías fechadas, georreferenciadas y coordenadas en UTM datum WGS 84 huso 19 (usando aplicación *Timestamp Camera Enterprise*).

Imagen 4. Fotografía estanque de producto BIOL 27 de octubre del 2025 (Sellos 1220791, 1220792 y 1220793)

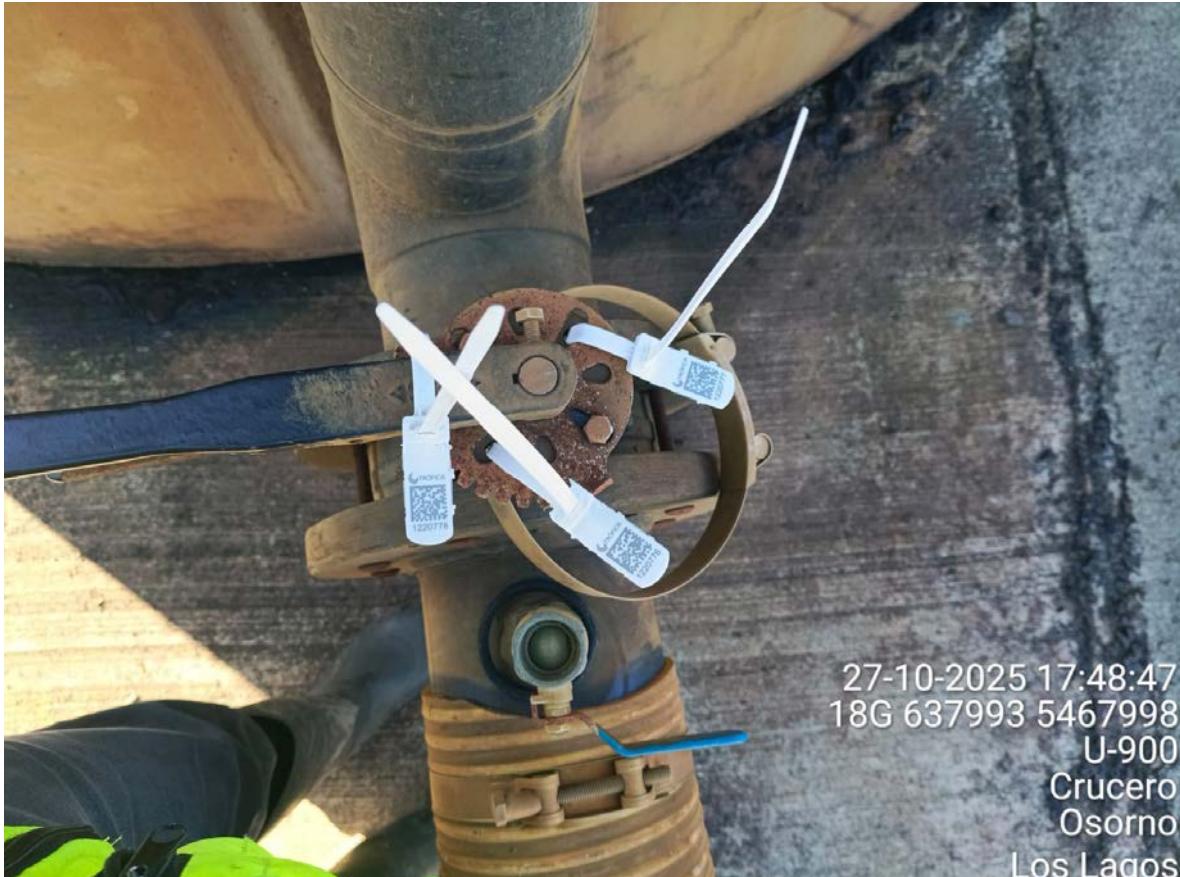
Imagen 5. Fotografía estanque Te de Compost 27 de octubre del 2025 (Sellos 11220776, 1220777 y 1220778).

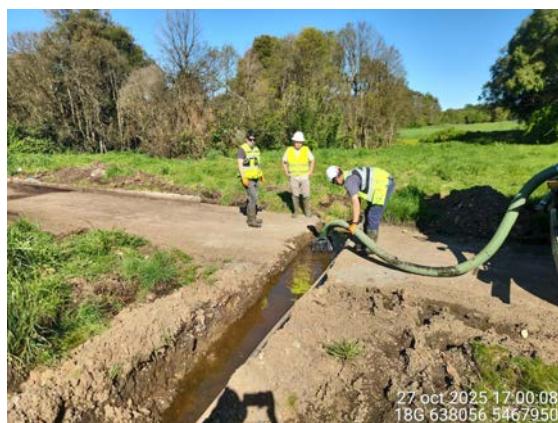
Imagen 6. Fotografía ANTES del retiro de las canaletas de aguas lluvias.

Se adjuntó cotización de retiro de lodos a empresa RILESUR el lunes 20 de octubre. Hoy 27 de octubre se realizó el retiro y limpieza de los apozamientos de residuos líquidos acumulados entre las pilas de compostaje, entro los acopios de compost y aquellos acumulados en las canaletas de aguas lluvias.

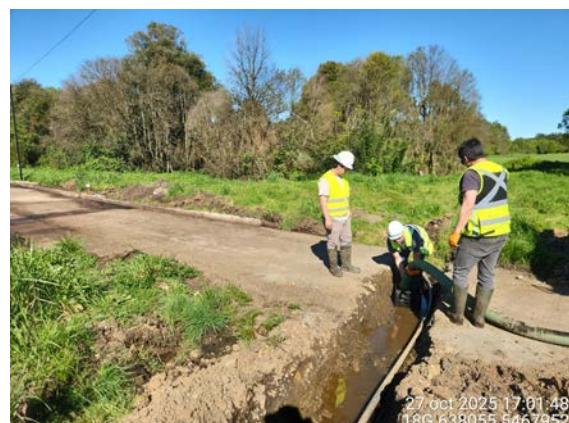
Imagen 7. Fotografía DESPUES del retiro de las canaletas de aguas lluvias.

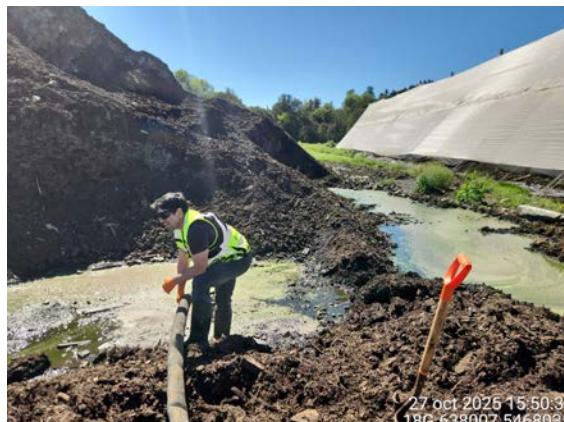
Imagen 8. Fotografía ANTES del retiro de residuos líquidos acumulados entre las pilas de compostaje

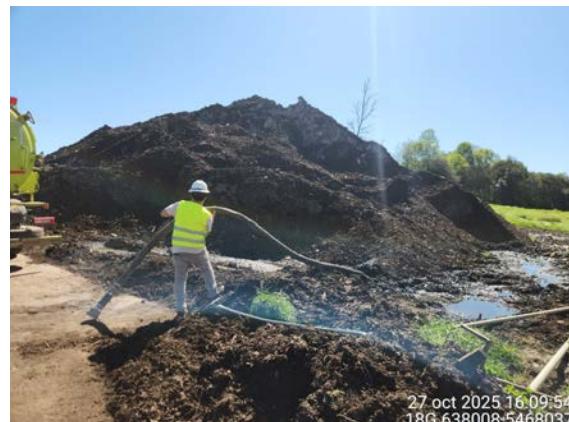
Imagen 9. Fotografía DESPUES del retiro de residuos líquidos acumulados entre las pilas de compostaje

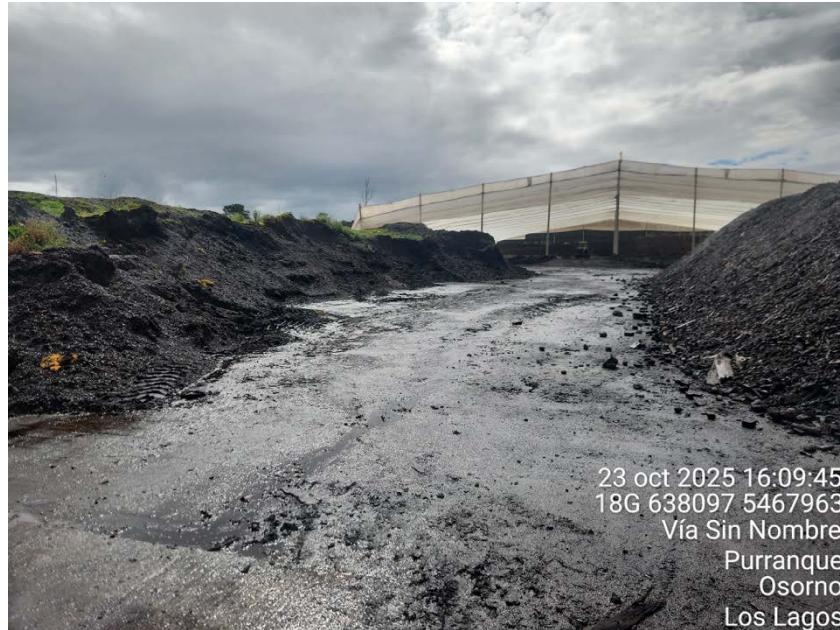
Imagen 10. Fotografía que muestra el retiro del material compost.

A pesar de lo aclarado anteriormente, se informa que el material de dicho sector está siendo relocalizado según lo instruido en las medidas provisionales. Con fecha 21 de octubre, se realizó el traslado de aproximadamente 200 m³ de material de sobre medida al patio de acopio de biomasa (material estructurante). Asimismo, 480 m³ de compost ya se encuentran facturados y programados para despacho durante la semana del 27 de octubre (factura N° 2.000 adjunta en **Anexo 3**), una vez que las condiciones climáticas permitan el ingreso de camiones batea de 40 m³ a los campos.

Finalmente, el compost remanente será retirado progresivamente a medida que se concrete su venta, mientras que el material estructurante será trasladado al patio de biomasa conforme se disponga de espacio operativo en dicho sector.

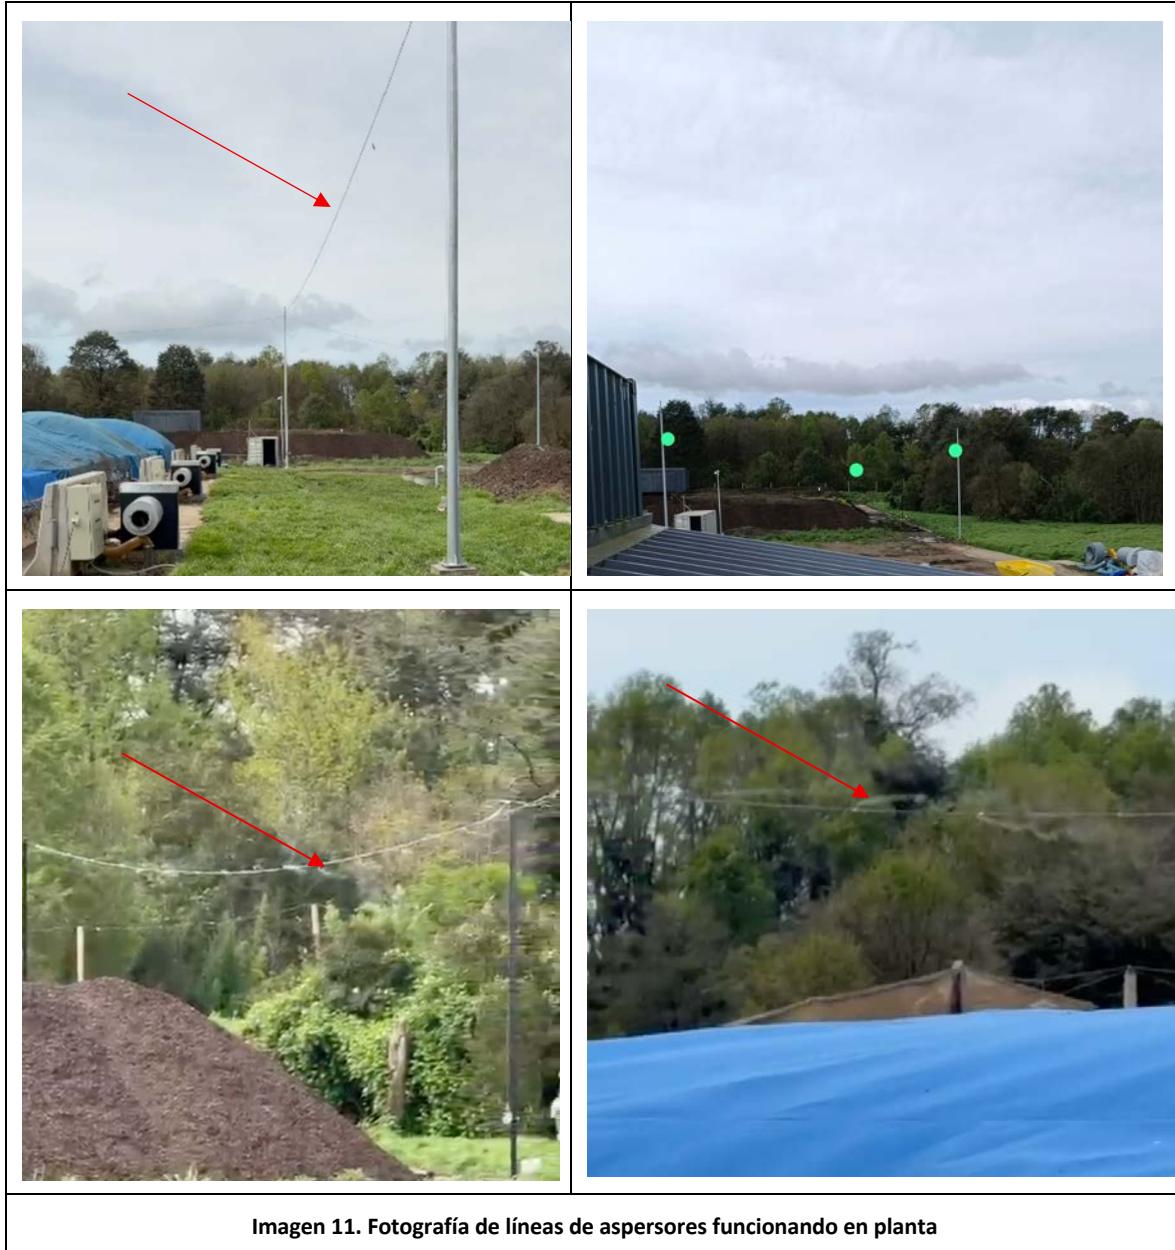
Actualmente se encuentra operativas las líneas de aspersores. El sistema posee un sistema de roldanas que permite bajar la línea para ser limpiada o reparada. A continuación, se muestran imágenes de las líneas se aspersores, operando.

Con respecto al plan de acciones para mitigar los olores provenientes del proyecto, en abril del 2025 se inició relaciones contractuales con la empresa NGO, especialistas en temas de olores, con el que se contrató una línea de 200 y la línea de 140 metros para la planta.

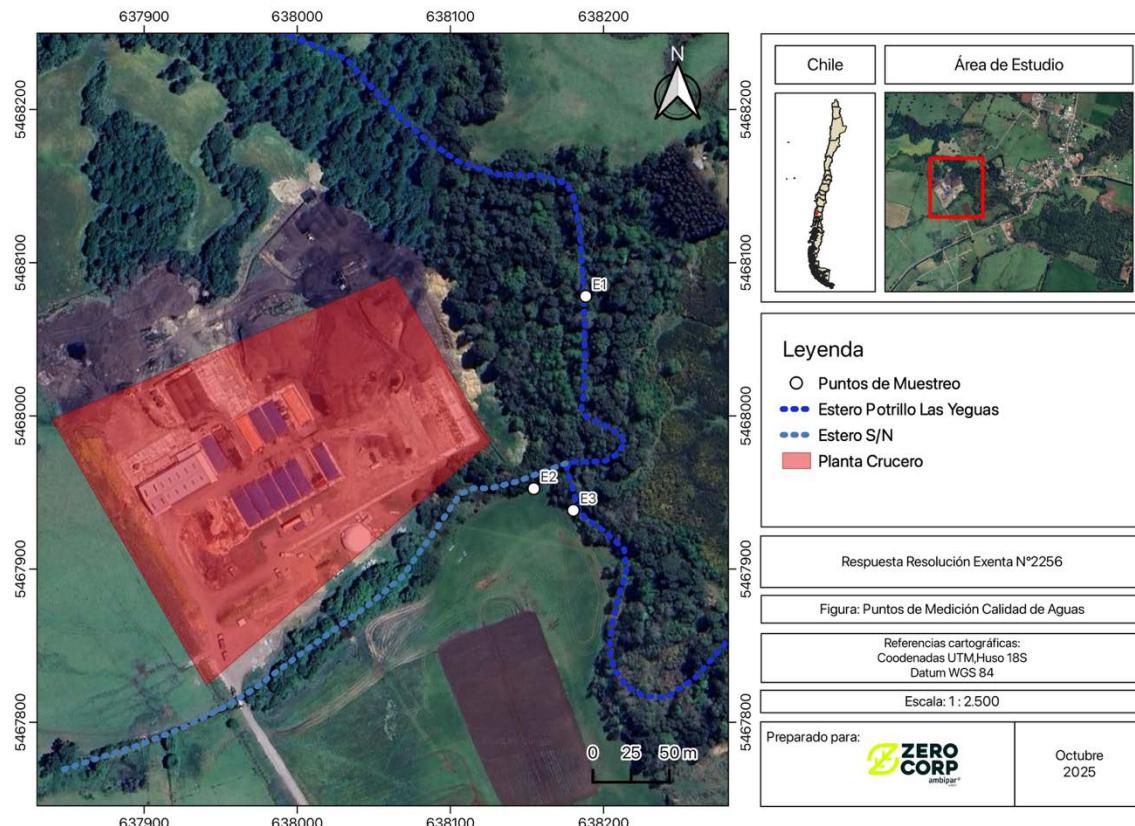
Imagen 12. Estaciones de muestreo.

La ubicación de los puntos de muestreo de detallan en la Tabla e imagen siguiente.

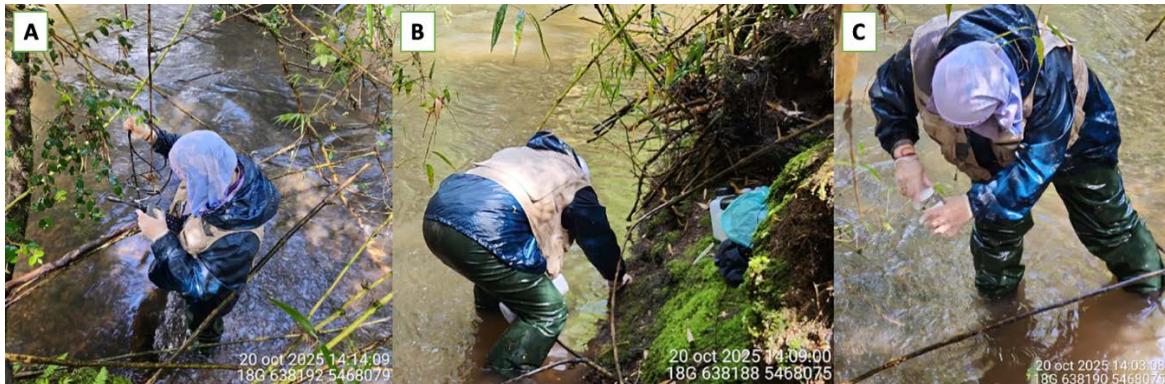
Imagen 13. Imágenes de ejecución metodologías en terreno. A: Toma parámetros in situ, B: Colecta de sedimentos C: colecta muestras calidad de agua.

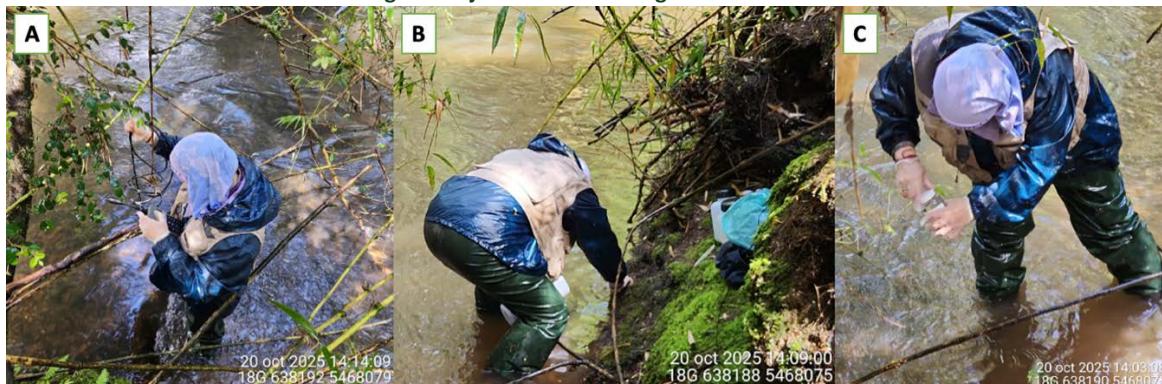
Figura 2. Ejecución metodologías en terreno

A: Toma parámetros in situ, B: Colecta de sedimentos C: colecta muestras calidad de agua.

A continuación, se presentan los resultados obtenidos en los distintos puntos de muestreo. Durante la campaña se aplicaron las metodologías correspondientes para la medición de parámetros *in situ* y la toma de muestras de agua y sedimentos (Figura 2). Los puntos de muestreo se establecieron conforme a las indicaciones dadas por la autoridad, adaptándose a las condiciones presentes en terreno. En el caso del punto E03, si bien la autoridad solicitó su ejecución a 100 m aguas abajo, este fue finalmente realizado a aproximadamente 40 m, debido a la presencia de un caudal elevado que impedía acceder de manera segura al sector más alejado para la colecta de sedimentos (Figura 3).

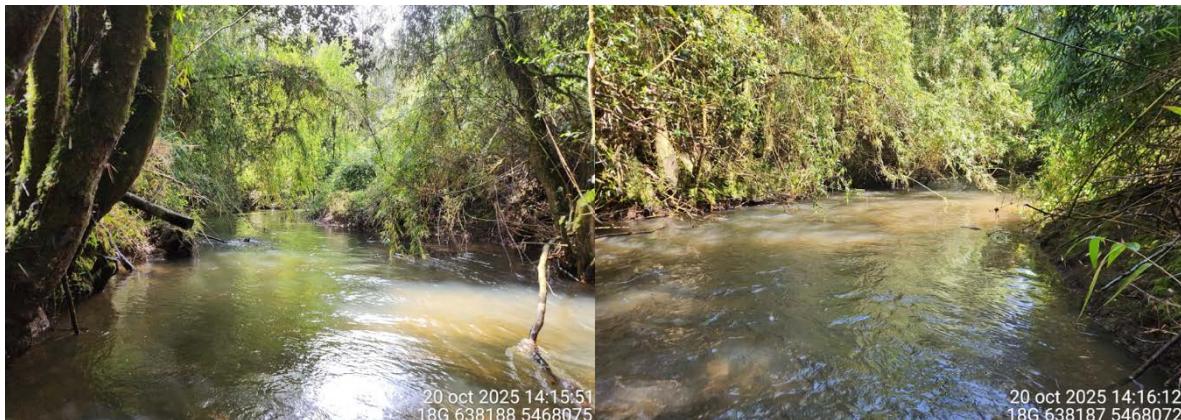
Figura 4. Punto de muestreo E01

La vegetación ribereña se encuentra presente y con alto vigor¹, aportando estabilidad a las márgenes y mantención del hábitat acuático. No se observaron evidencias de contaminación y, comparándolo con las visitas anteriormente realizadas en el estero las Yeguas² no se observan daños de la vegetación, sino que se mantiene la estructura y estado de la vegetación.

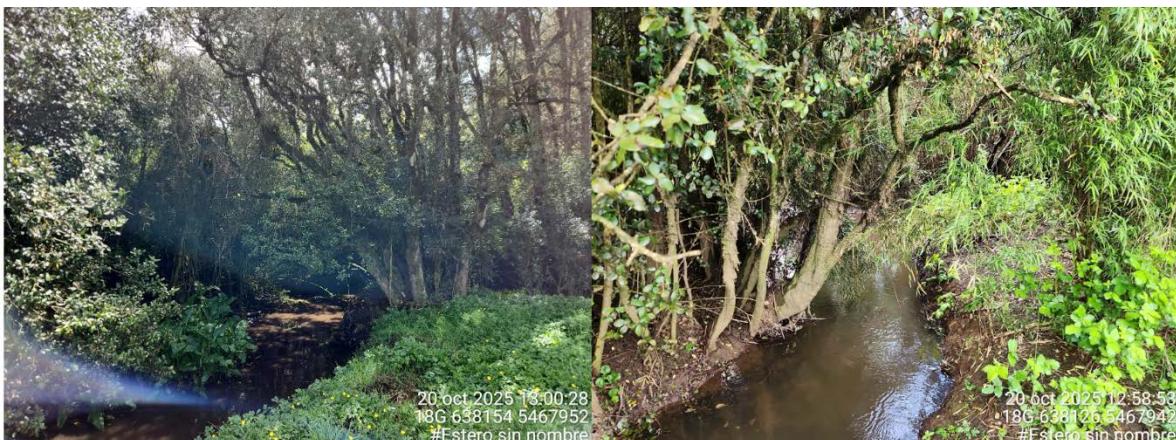
Figura 5. Punto de muestreo E02

En términos hidrológicos, el sector presentó un caudal alto con baja velocidad de corriente, condición que favoreció la acumulación de sedimentos finos en las márgenes del cauce.

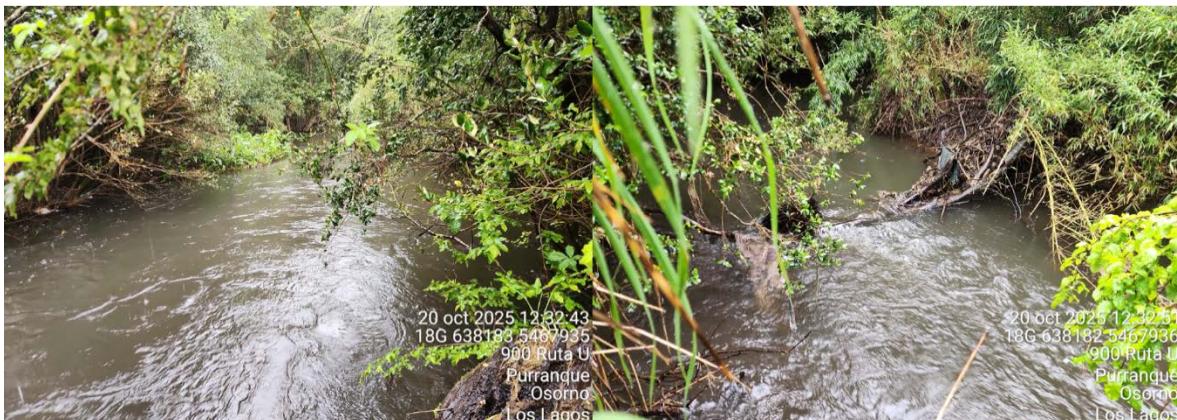
Figura 6. Punto de muestreo E03

La vegetación ribereña se encuentra presente y con alto vigor, aportando estabilidad a las márgenes y mantención del hábitat acuático. No se observaron evidencias de contaminación y, comparándolo con las visitas anteriormente realizadas en el estero las Yeguas⁵ no se observan daños de la vegetación, sino que se mantiene la estructura y estado de la vegetación.
