Unidad Fiscalizable : Línea de Transmisión Eléctrica Tarapacá-Nopel

Titular : Transelec S.A.

Procedimiento : MP-019-2025

En lo principal : Informa fin de labores en torre E326

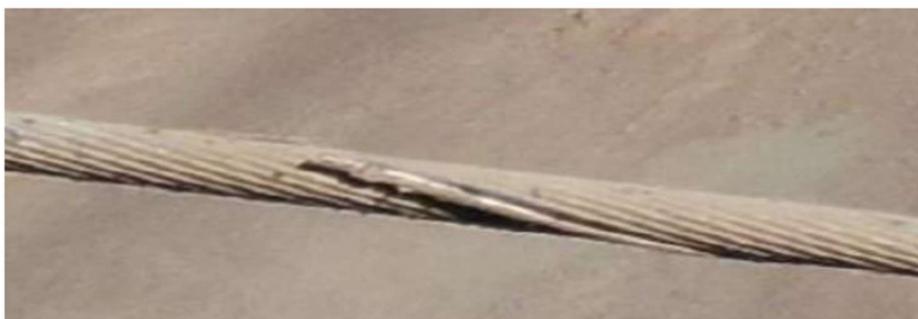
efectuadas durante el primer semestre de 2025. En particular, en la torre E-326 se verificaron cortes múltiples de hebras y deterioro de la cruceta, lo que motivó el reemplazo integral del conductor, cruceta y ferretería asociada, con el fin de asegurar la continuidad operativa y la estabilidad estructural del sistema.

Ilustración 1 Registro de agosto 2025, hebras cortadas en conductor

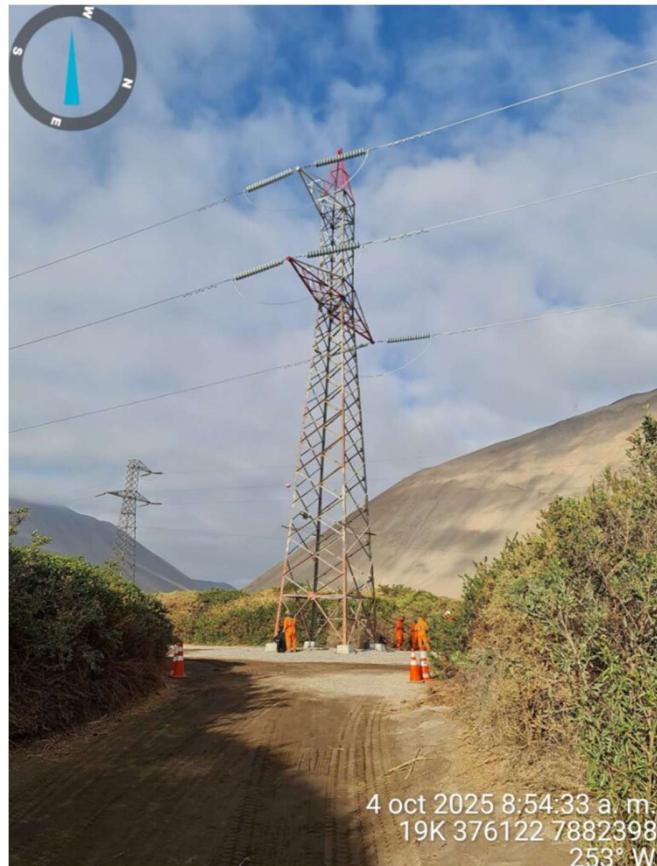
Ilustración 2 Registro de octubre 2025, finalización tendido nuevo conductor

Para la ejecución de los trabajos, se realizaron labores de preparación y despeje de vegetación en el acceso y entorno inmediato de la torre, conforme al Plan de Intervención del Picaflor de Arica y al Plan de Perturbación Controlada. Posteriormente, se efectuó el montaje del sistema de poleas entre las estructuras E-320 y E-330, instalando los equipos de huinche y freno para el tendido del nuevo conductor, según la metodología aprobada. Finalmente, se reemplazó la cruceta y la ferretería de la estructura E-326, constatándose su correcta instalación y el restablecimiento operativo del tramo, sin incidentes ni desviaciones ambientales.
