**REF. Responde Resolución Exenta
Nº2256 del 17 de octubre del 2025 de la Superintendencia
Del Medio Ambiente (SMA).**

Por medio de la presente, la empresa Zerocorp SpA, responde a la Resolución Exenta N°2256 de medidas provisionales a la unidad fiscalizable denominada “AMPLIACIÓN CENTRO CRUCERO” del 17 de octubre del 2025.

3. Medidas de corrección, seguridad o control que impidan la continuidad en la producción del riesgo o daño.

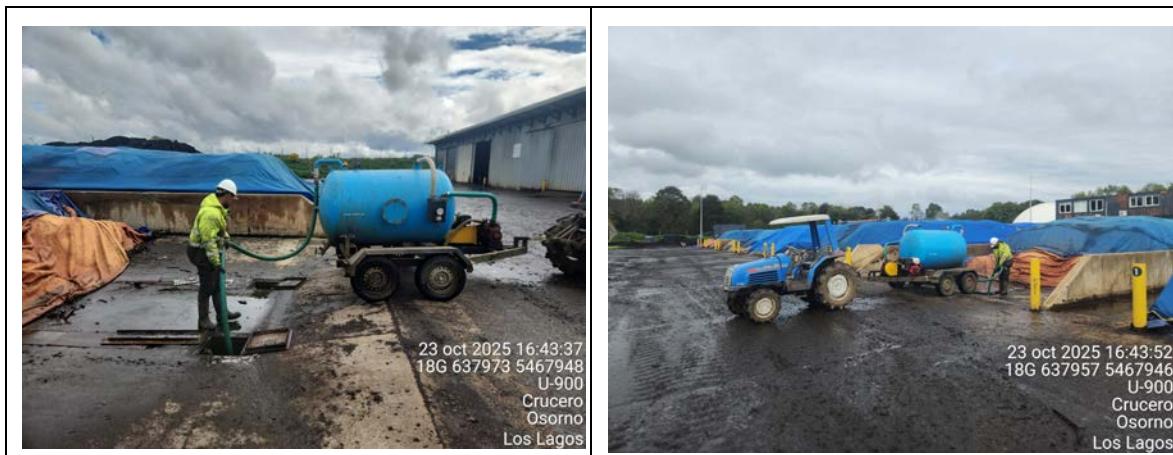
Imagen 2. Fotografía de mantención de cámara de lixiviados (Trampa de lechada) usando el “pichoncito”

2. Se continuó con las acciones de sellado superior de pilas y limpieza de las trincheras y revisión de cámaras con “pichoncito”.

En la imagen siguiente, se muestran las fotos fechadas y georreferenciadas de los trabajos de limpieza de las trincheras y revisión de cámaras con “pichoncito”.

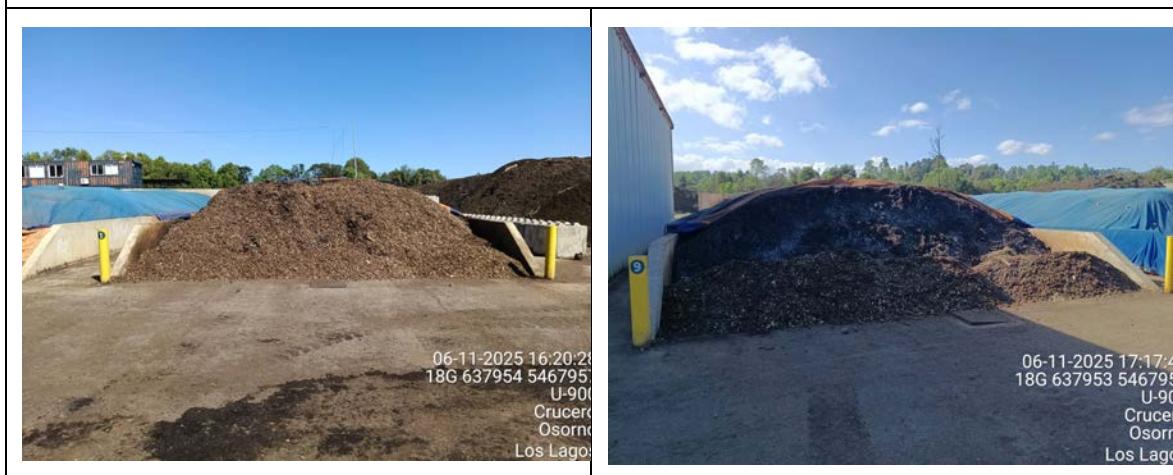
Imagen 3. Fotografía de sellado superior de las pilas

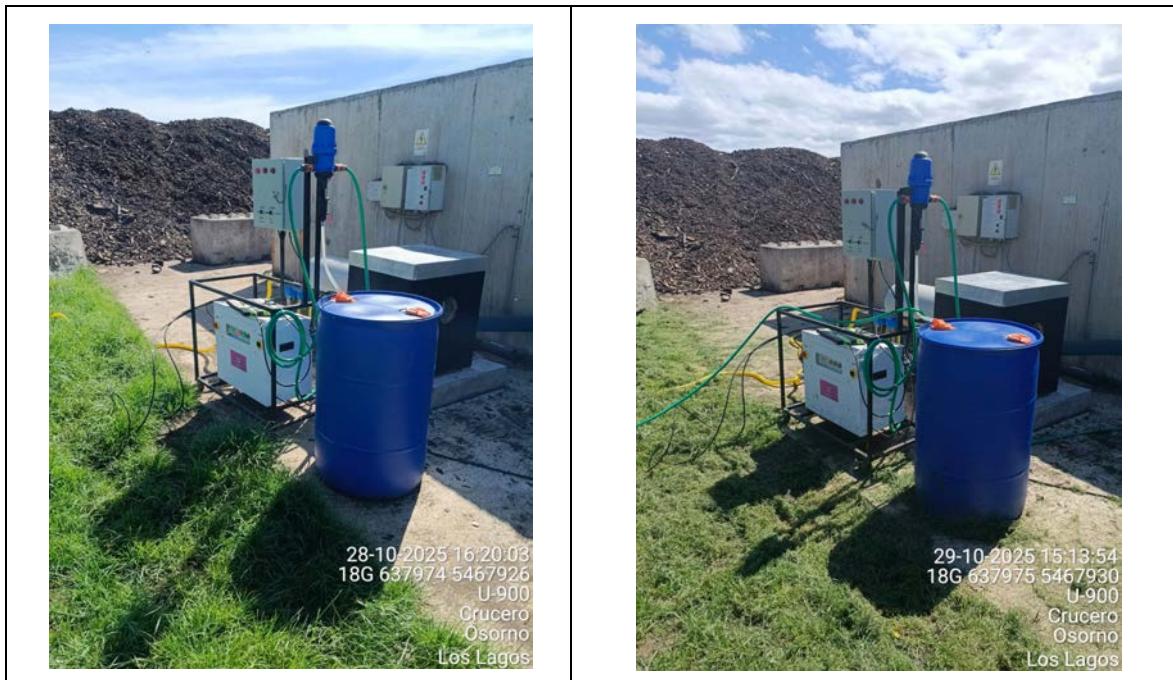
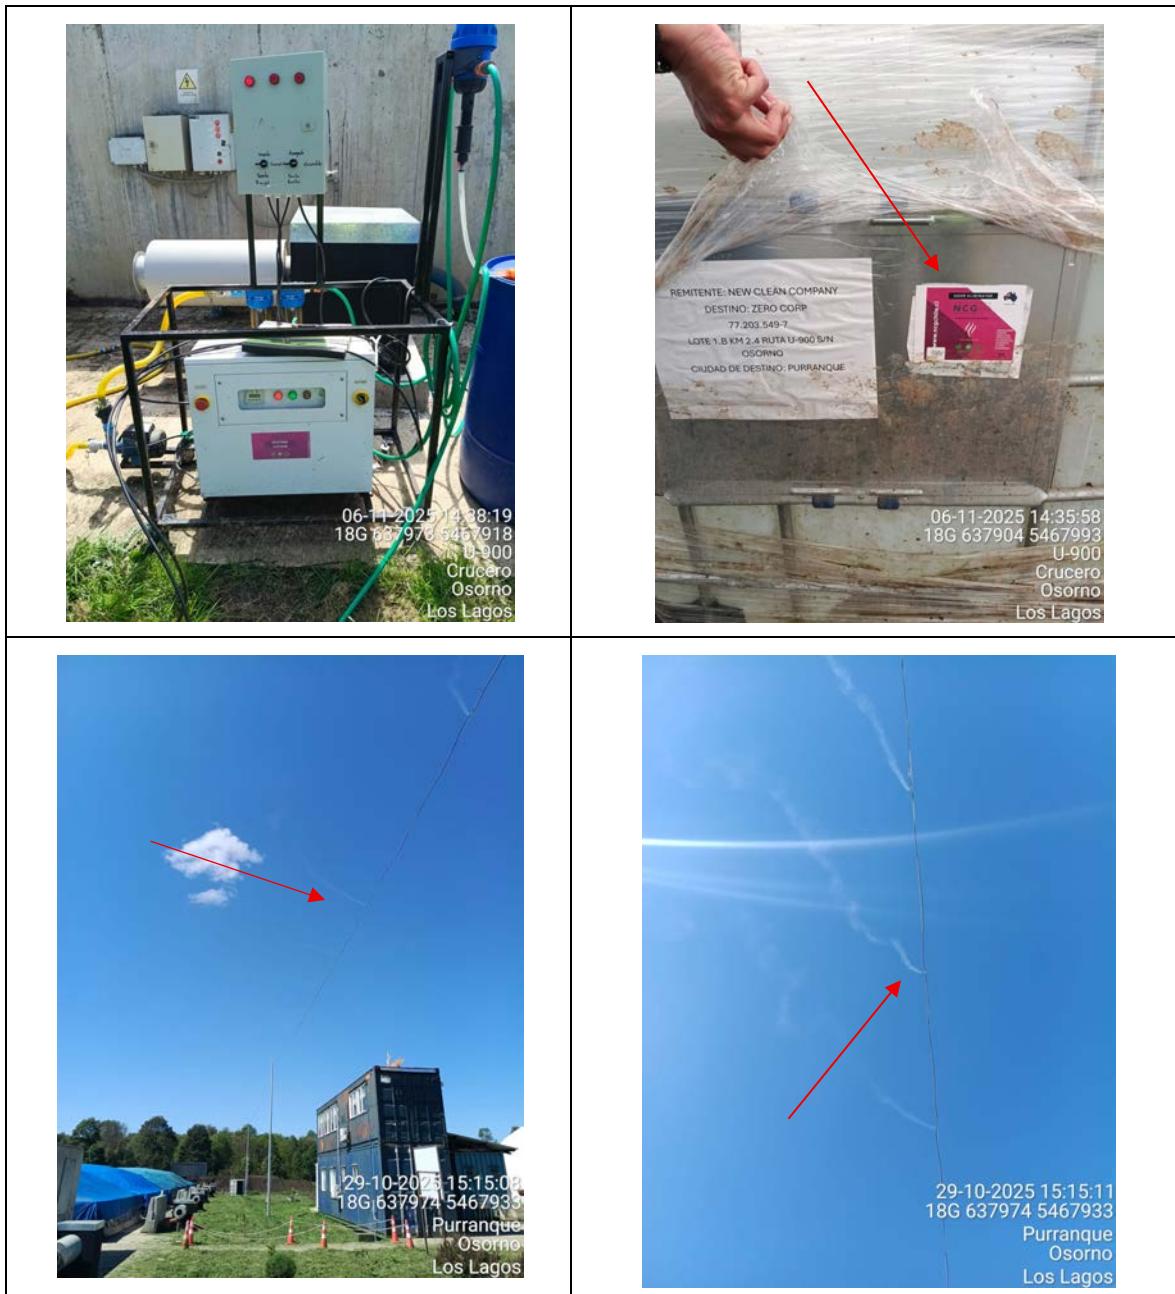
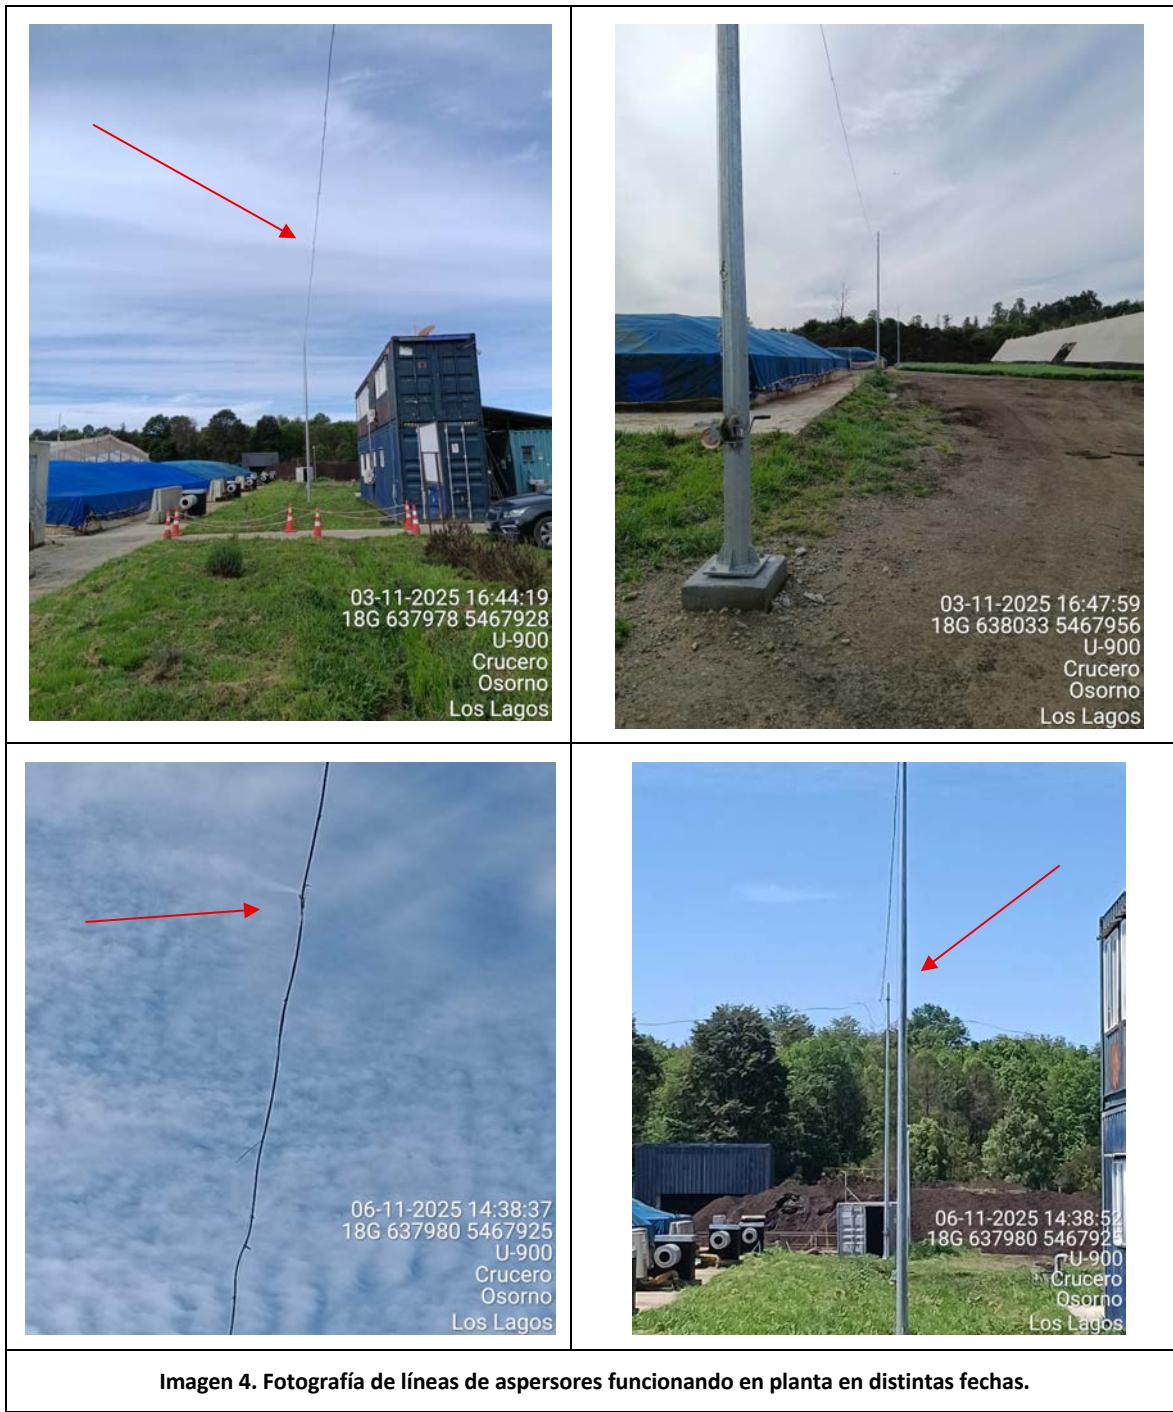
Actualmente se encuentra operativas las líneas de aspersores. El sistema posee un sistema de roldanas que permite bajar la línea para ser limpiada o reparada. En las imágenes, se muestra fotografías tomadas los días 28 y 29 de octubre, 3 y 6 de noviembre de la línea de aspersores, donde se puede demostrar que el sistema está en operación. Fotografías fechadas, georreferenciadas y coordenadas en UTM datum WGS 84 huso 19 (usando aplicación *Timestamp Camera Enterprise*).

Con respecto al plan de acciones para mitigar los olores provenientes del proyecto, en abril del 2025 se inició relaciones contractuales con la empresa NGO, especialistas en temas de olores, con el que se contrató una línea de 200 y la línea de 140 metros para la planta.

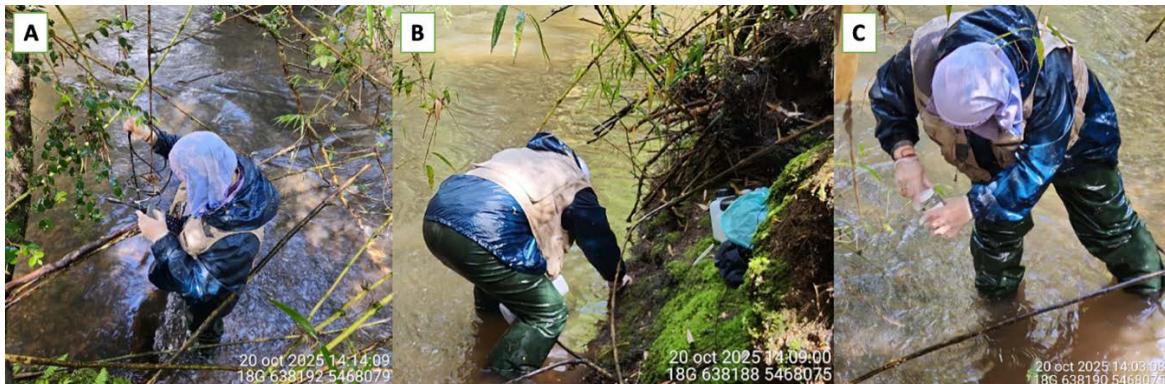
Imagen 6. Imágenes de ejecución metodologías en terreno. A: Toma parámetros in situ, B: Colecta de sedimentos C: colecta muestras calidad de agua. Fuente: Terreno 20 de octubre

El día lunes 20 de octubre se llevó a cabo la campaña de toma de muestra y caracterización, donde dos especialistas aplicaron las metodologías de caracterización visual, cualitativas, cuantitativas y toma de muestras en el área de interés.
