REF.: Resolución Exenta N° 2326 de 20 de noviembre de 2020
MAT.: Cumple lo ordenado.

Plan de Extracción y Disposición Final de Restos Náufragos

Plan de Monitoreo Ambiental de hidrocarburos en el agua

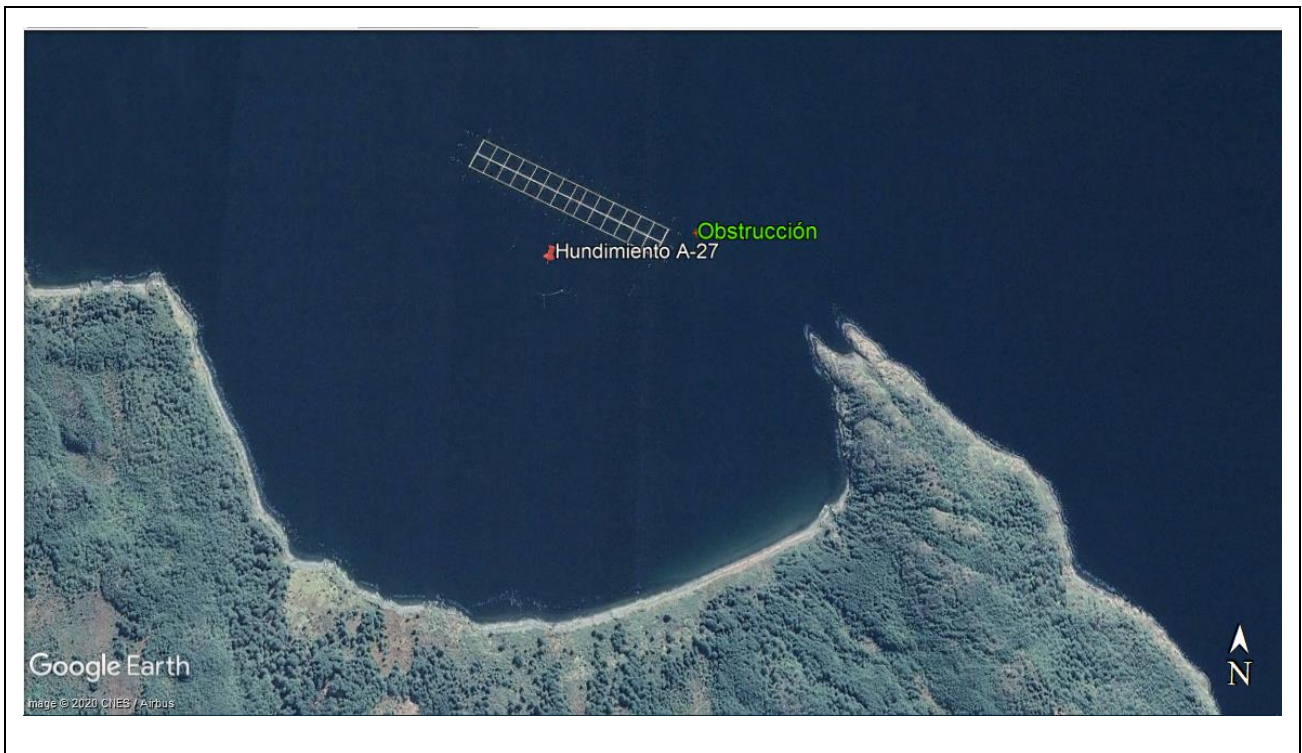
1.1 Croquis del sector

1. Coordenadas ubicación hundimiento artefacto naval A-27

Hundimiento Artefacto Naval		
Coordenadas	Este	Norte
Hundimiento A-27	652561	4242557

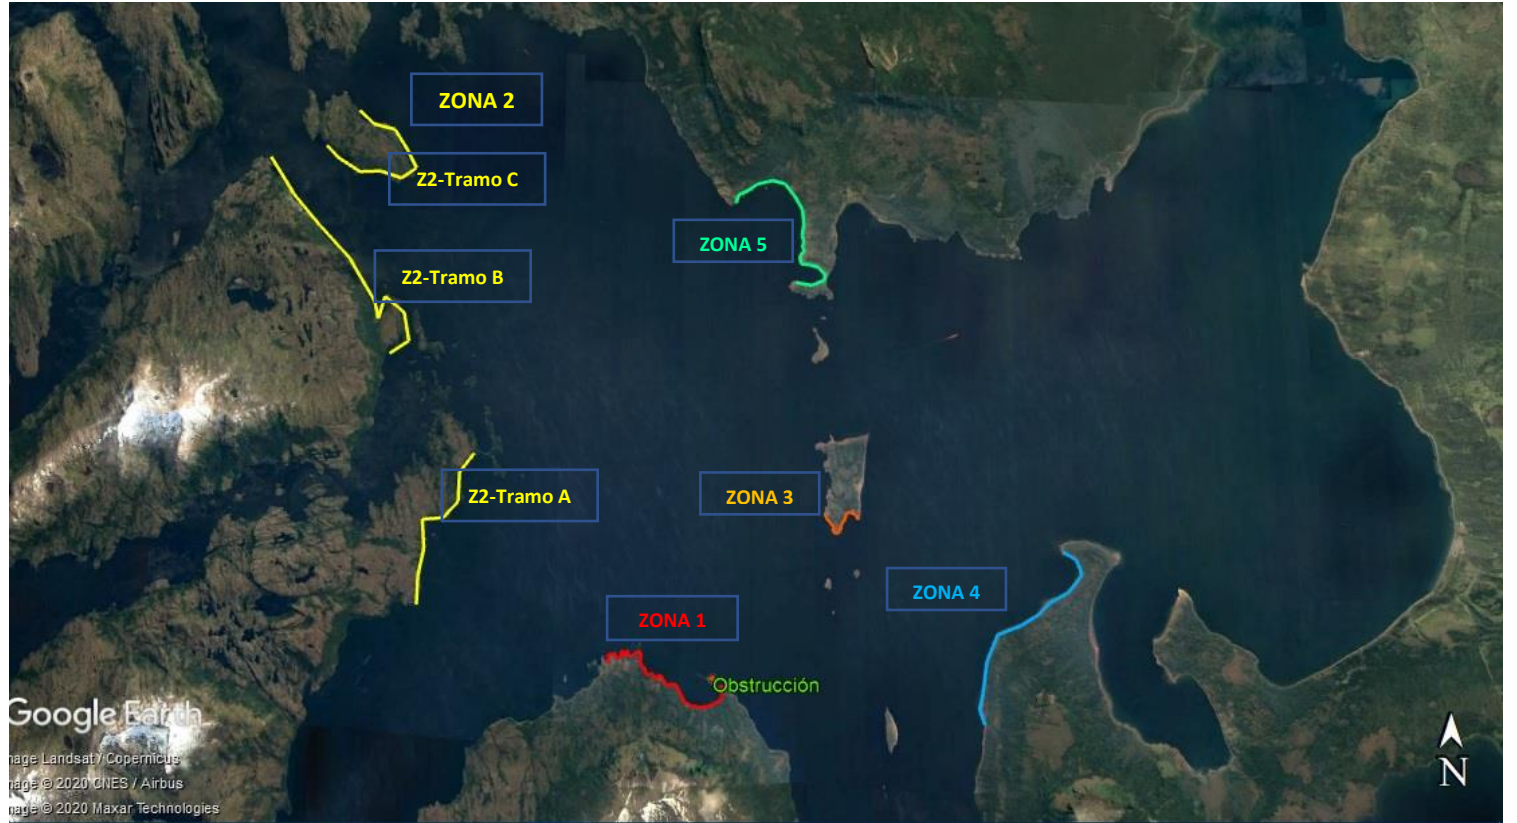
Zonificación limpia e inspección de residuos

Zona 1	Borde costero centro Obstrucción, se constata la presencia de residuos
Zona 2	Sector Parque Nacional y Reserva Nacional Kawesqar, área de protección y dirección de vientos predominantes según correntometría
Zona 3	Dirección de vientos predominantes según correntometría
Zona 4	Sector de residuos notificado por Sernapesca (sep 2020)
Zona 5	Sector de residuos notificado por SMA (sep 2020)

En Anexo I del presente plan se acompañan imágenes e indicaciones de las Zonas y Transectos indicados en Tabla 1 y 2 precedentes.

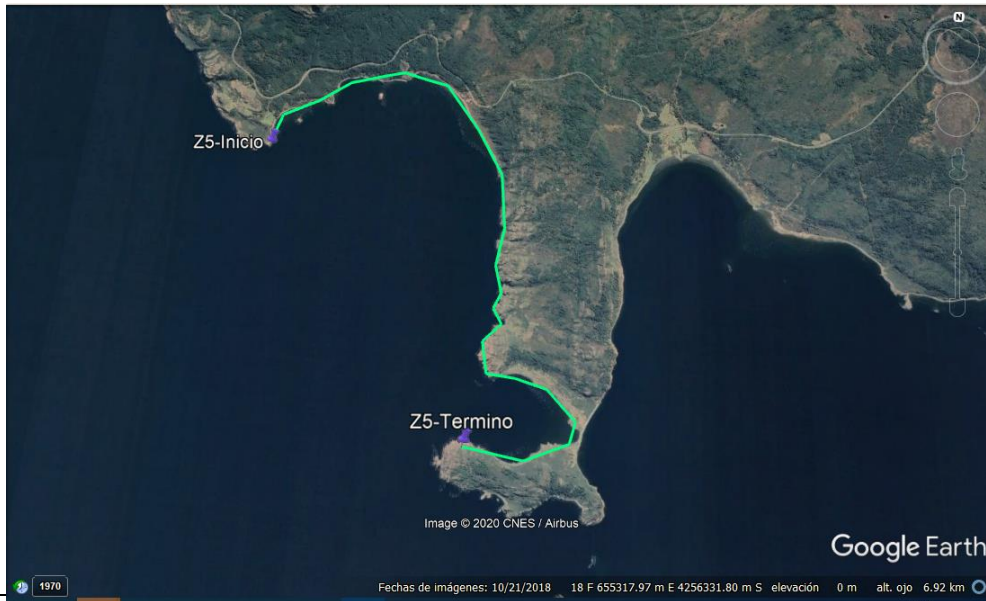
Transectos inspección borde costero

Coordenadas	Inicio		Termino	
Zona 5	654002 E	4257320 S	655768 E	4254714 S
