INFORME CONSOLIDADO

“MEDIDAS PROVISIONALES PRE PROCEDIMENTALES INDICADAS EN LA RESOLUCION EXENTA N°1511”

LÍNEA DE TRANSMISIÓN LO AGUIRRE – ALTO MELIPILLA – RAPEL

Rev.	Fecha	Emitido para	Preparó	Revisó
0	17-09-2020	ENTREGA A CLIENTE	Catalina Verdugo	Luis Osses
REALIZACIÓN DE MEDIDAS PROVISIONALES PRE PROCEDIMENTALES INDICADAS A ELETRANS POR SUPERINTENDENCIA DE MEDIO AMBIENTE DE ACUERDO A LA RESOLUCIÓN EXENTA N° 1511

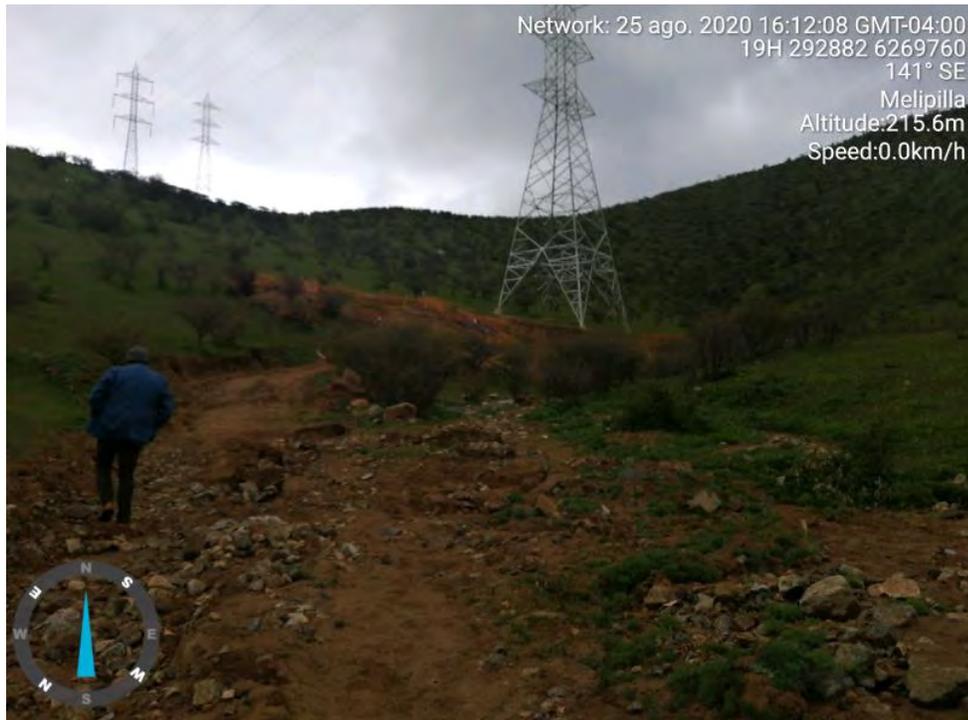
Perfilado de Talud

Figura N°16: Condición inicial

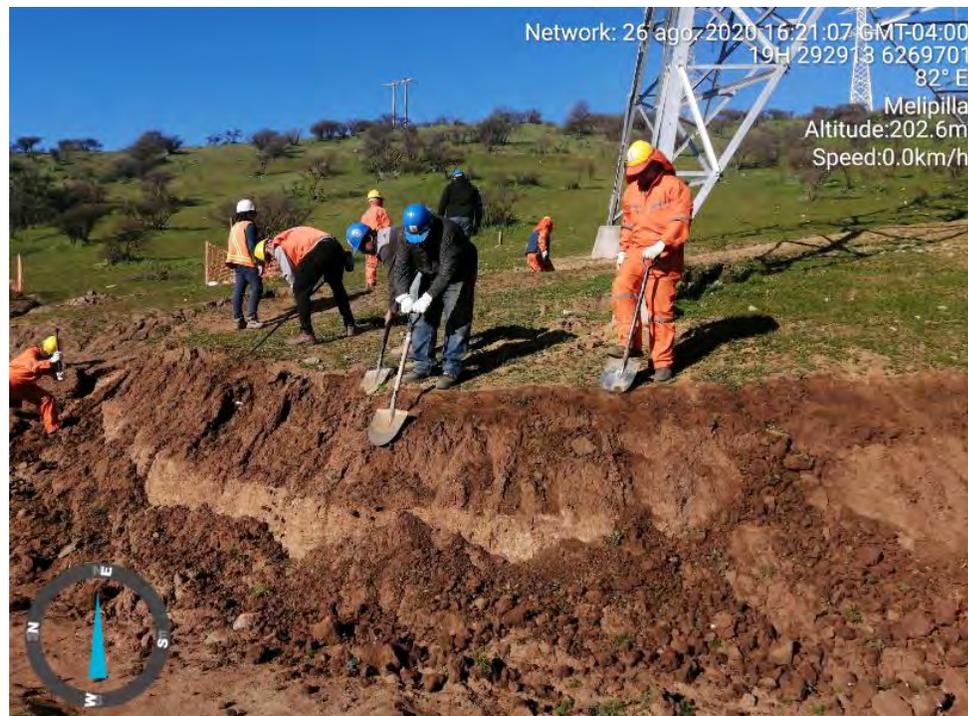
Figura N°17: Condición final

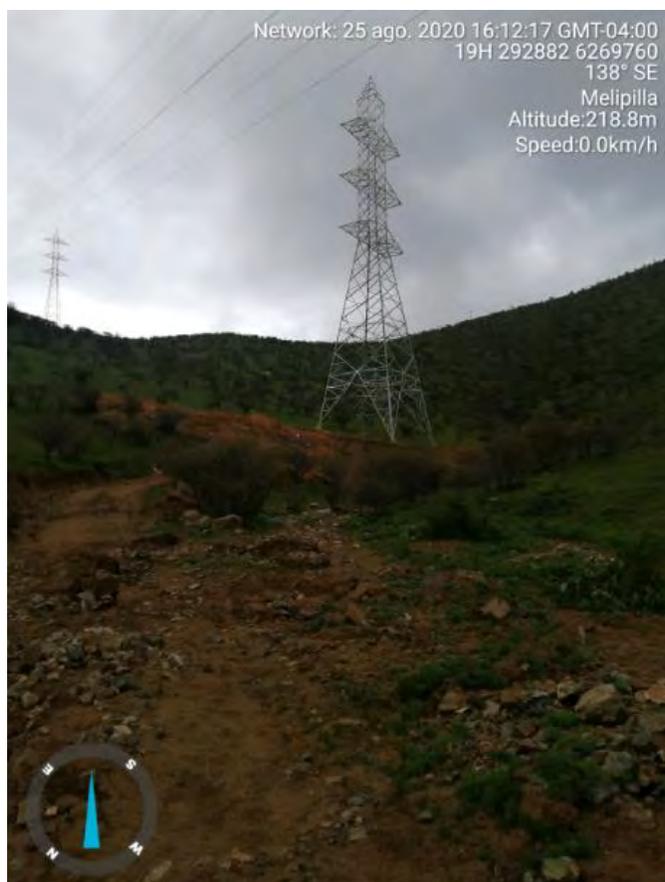
a.1 Estructura N°3 y 3B SECC

Mejoramiento de acceso

Figura N°26: Condición inicial

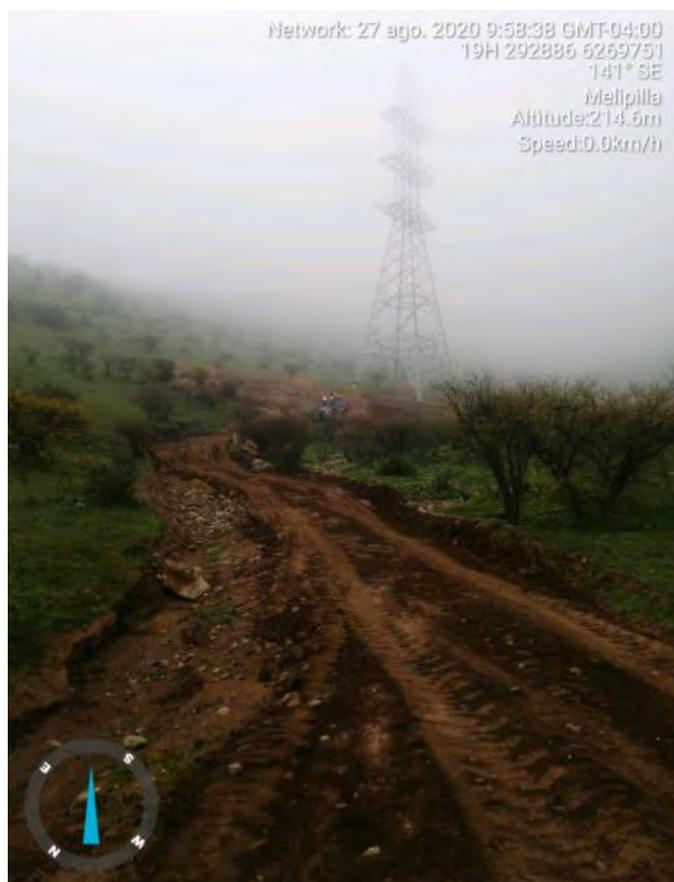
Figura N°27: Condición final

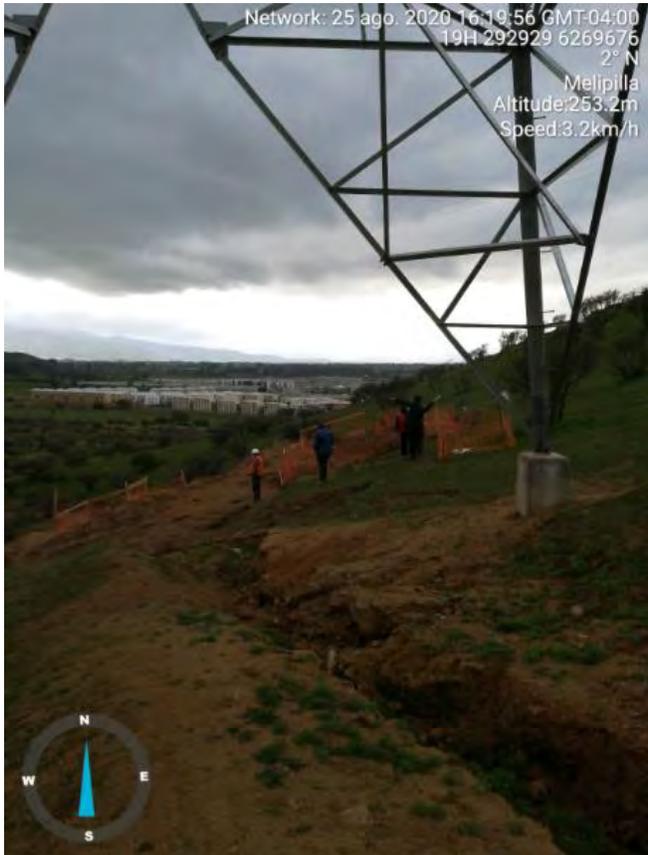
Disposición de material

Figura N°28: Condición inicial

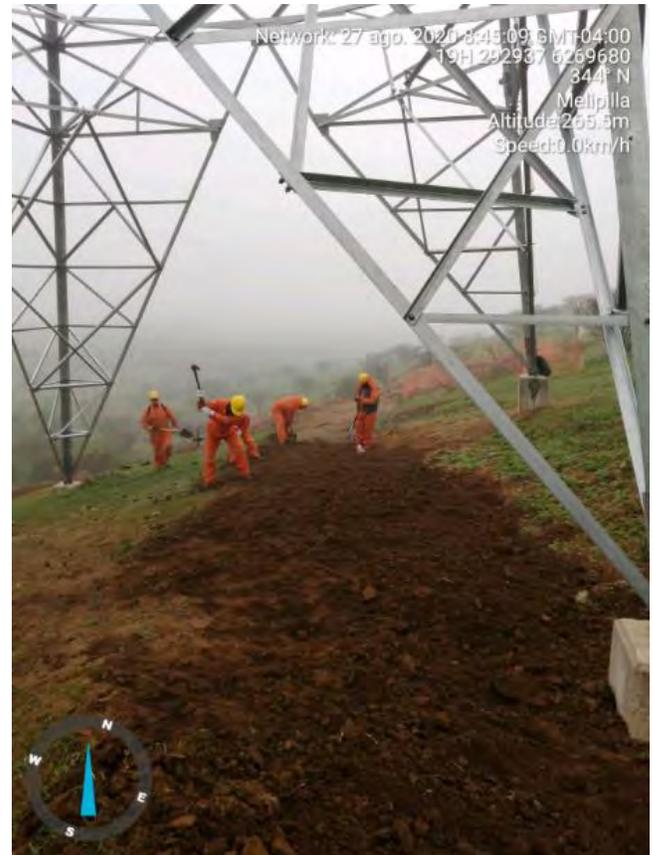
Figura N°29: Condición final

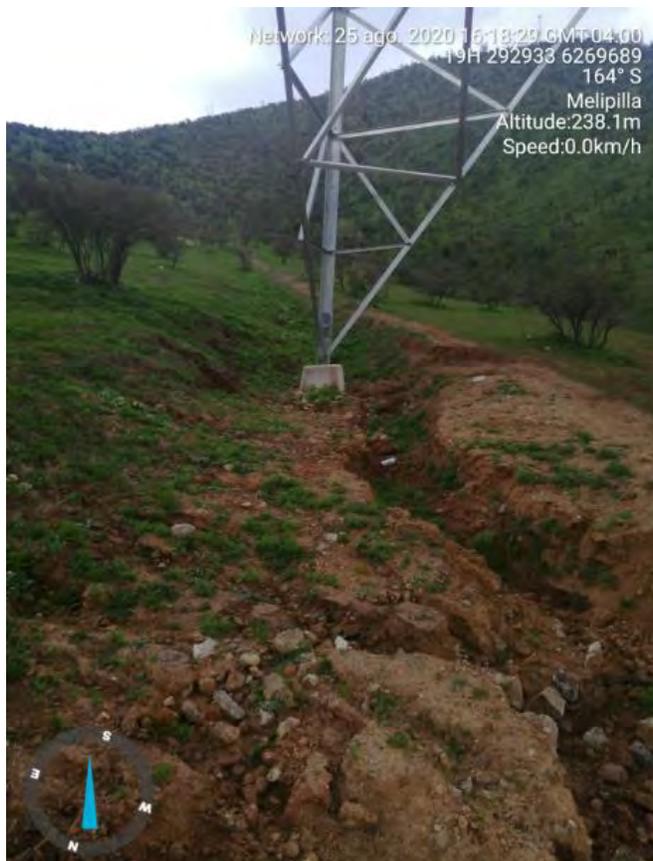
Obras de drenaje en área de emplazamiento de estructura

Figura N°30: Condición inicial

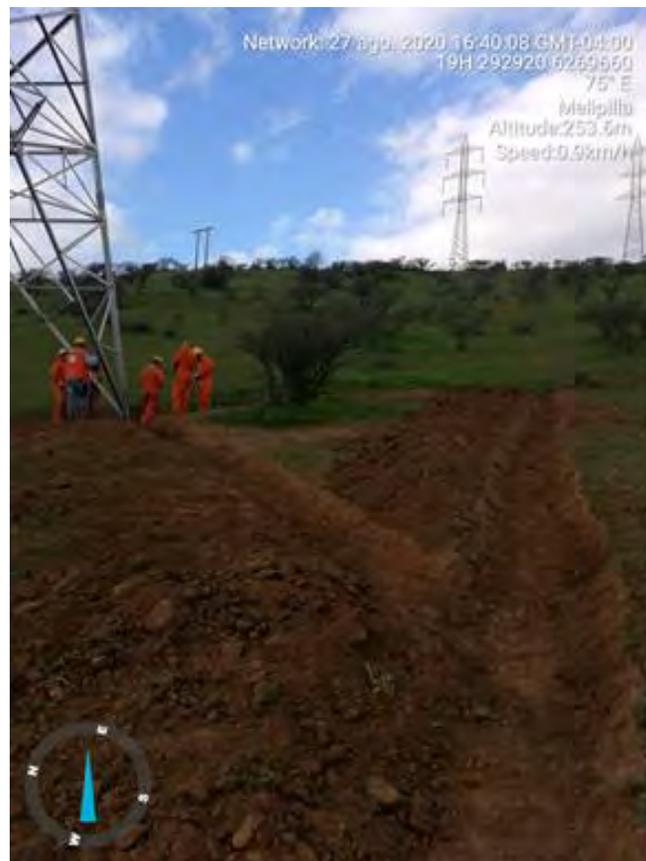
Figura N°31: Condición final

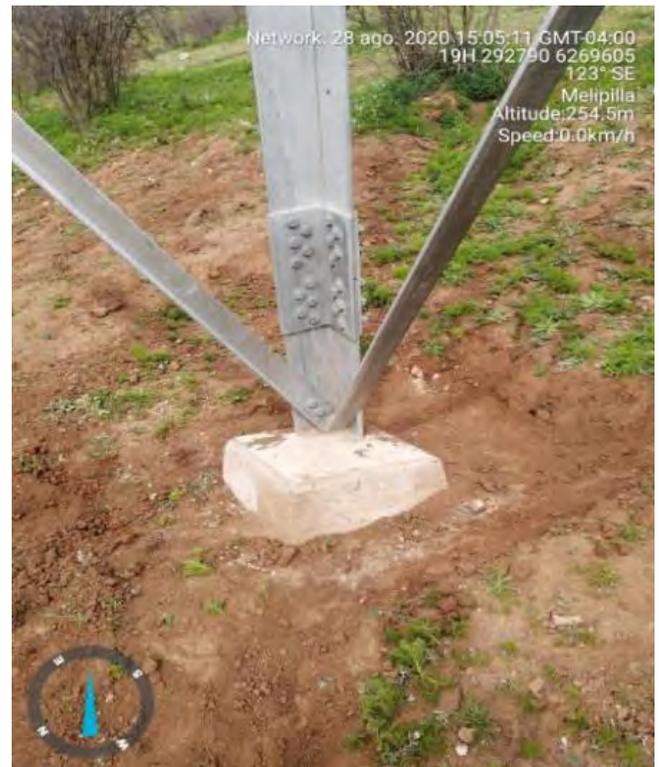
Figura N°43: Condición final

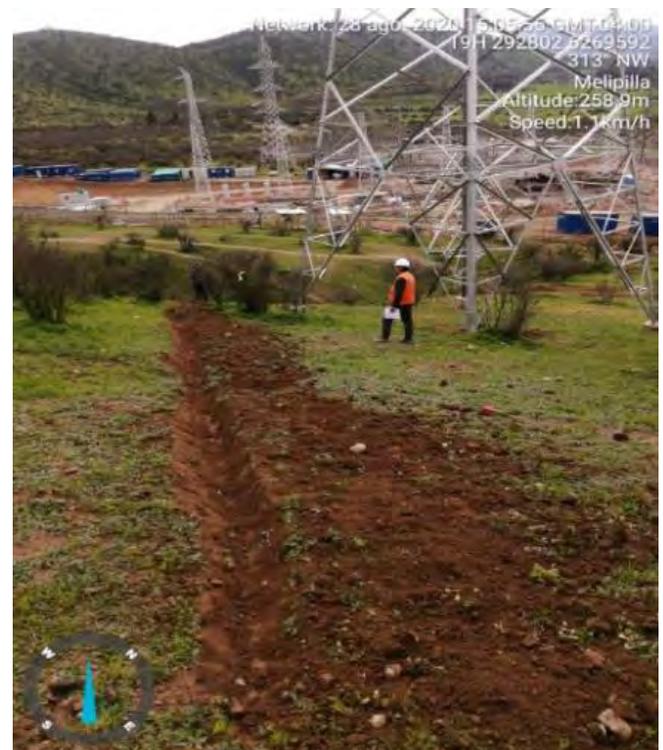
Saneamiento hidráulico (desvió de aguas hacia la quebrada)

Figura N°45: Condición final

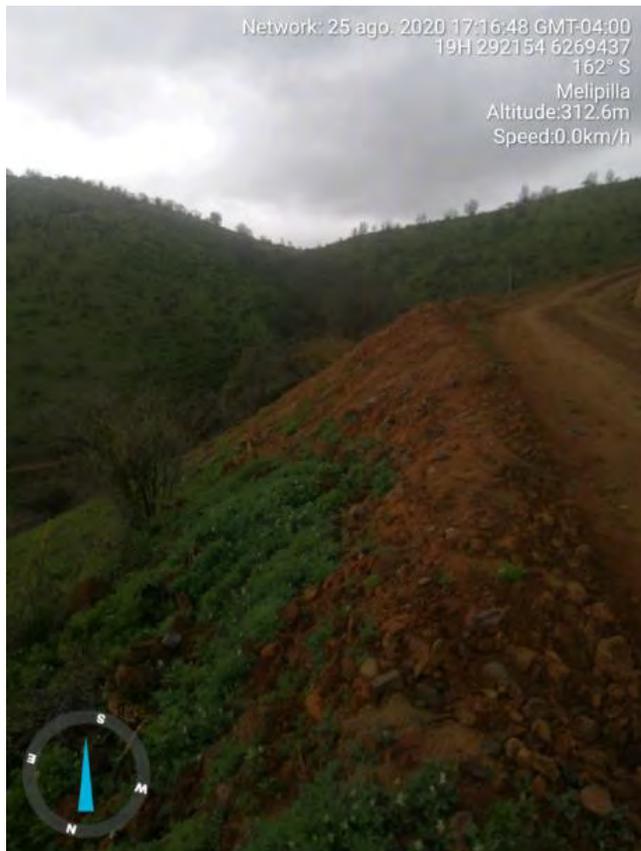
Mejoramiento del Acceso

Figura N°88: Condición inicial

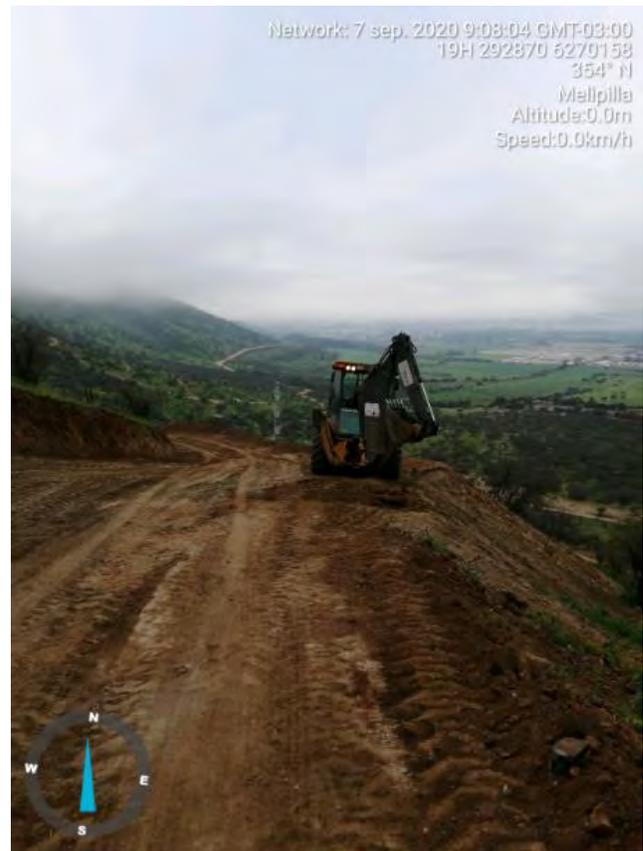
Figura N°89: Condición final

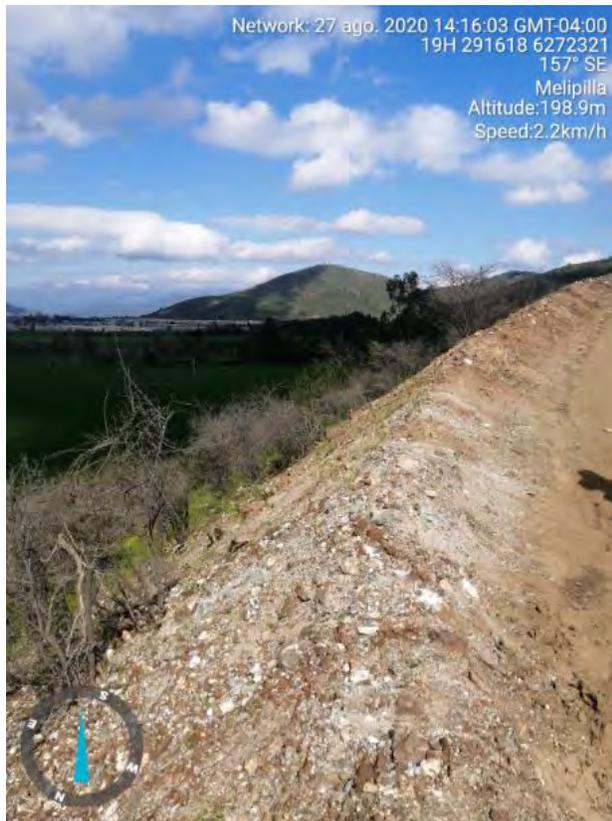
b.3 Estructura N°10-A LAAM

Figura N°98: Condición inicial

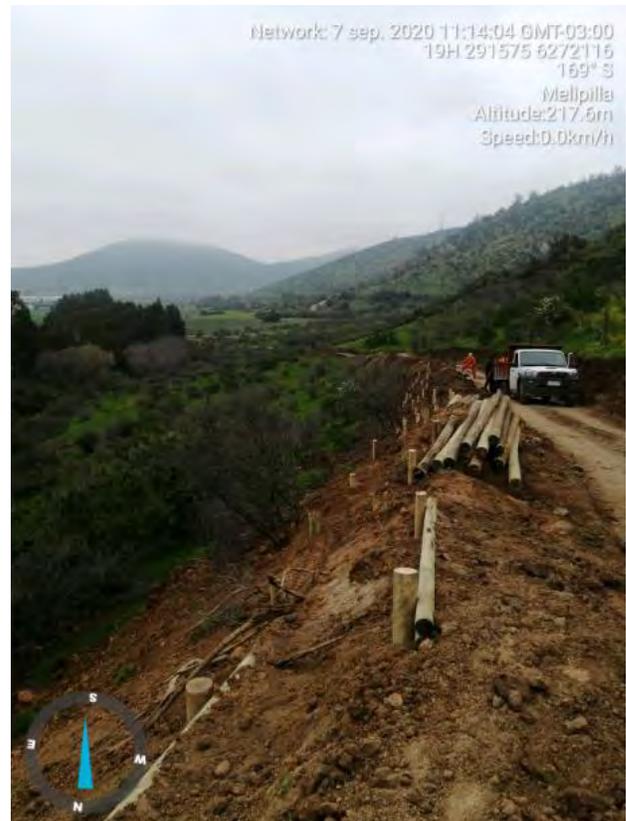
Figura N°99: Condición final

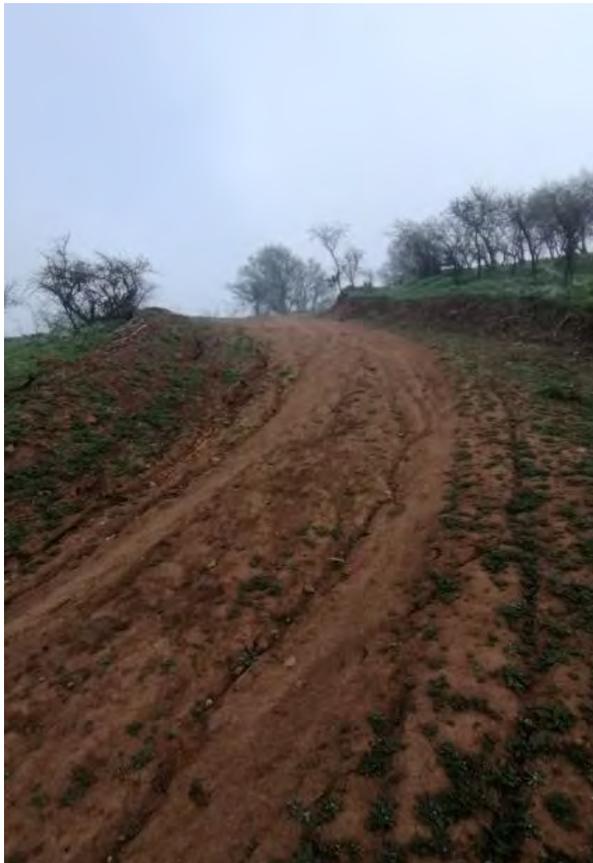
b.2 Estructura 6 LAAM

Confección de Fajinas

Figura N°108: Condición inicial

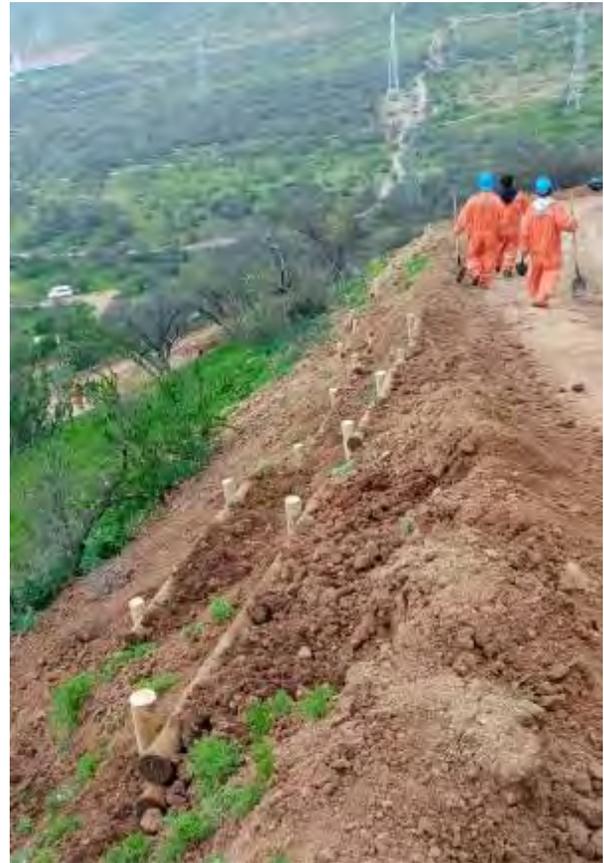
Figura N°109: Condición final

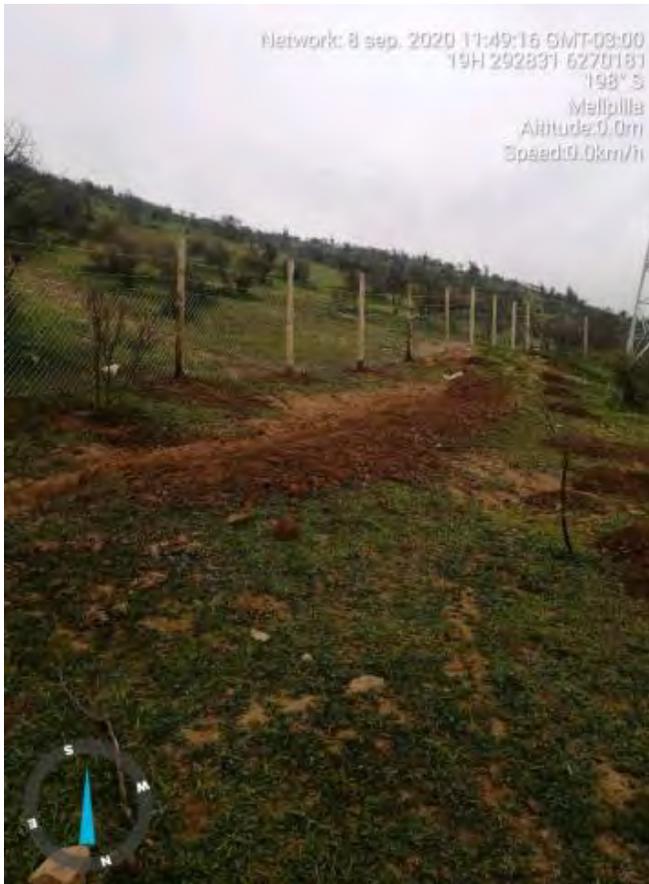
a.1 Estructura 4B SECC

Disposición de material

Figura N°110: Condición inicial

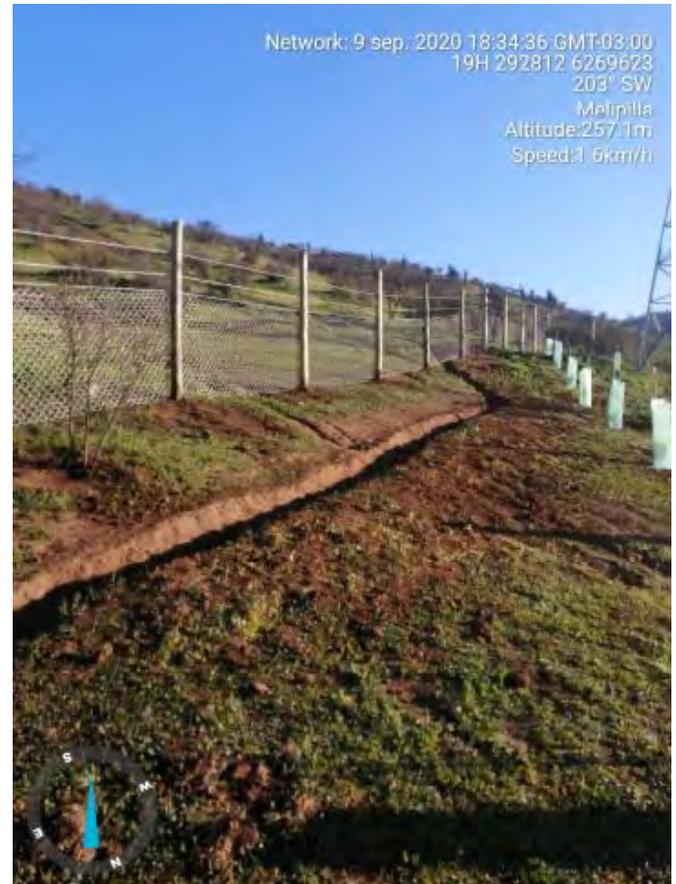
Figura N°111: Condición final

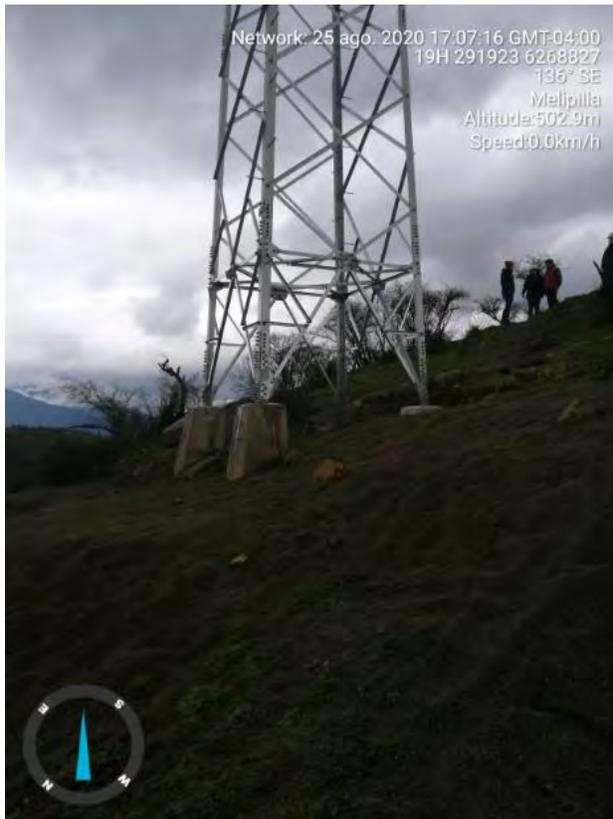
a.1 Estructura 193 AMRA

Retiro y Disposición de material excedente

Figura N°124: Condición inicial

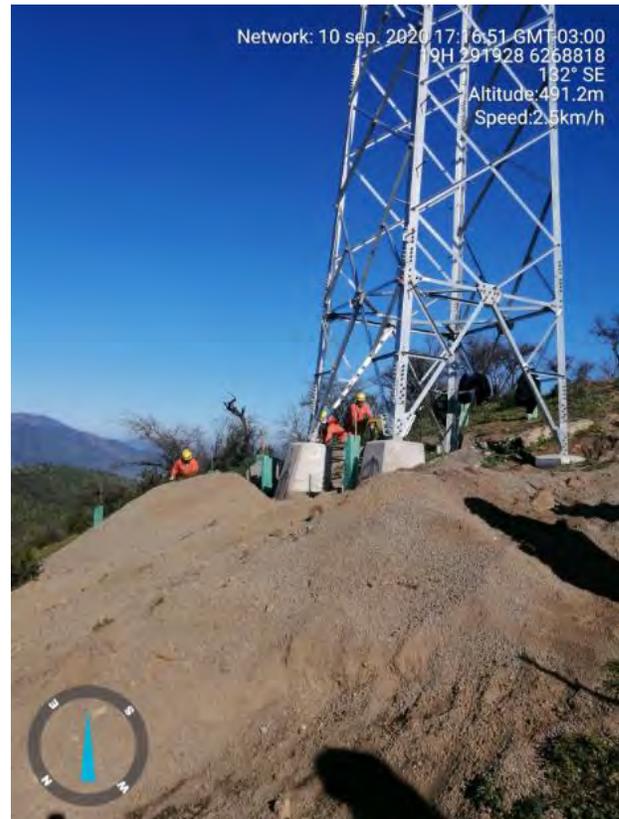
Figura N°125: Condición final

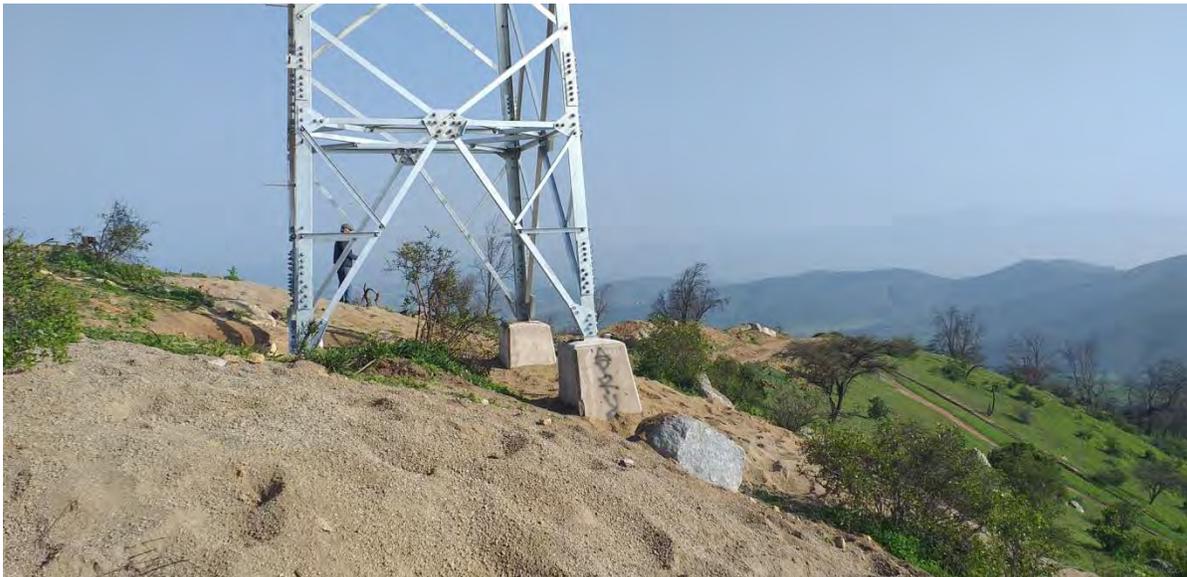
Fotografía 1. Estado original estructura 193 AMRA

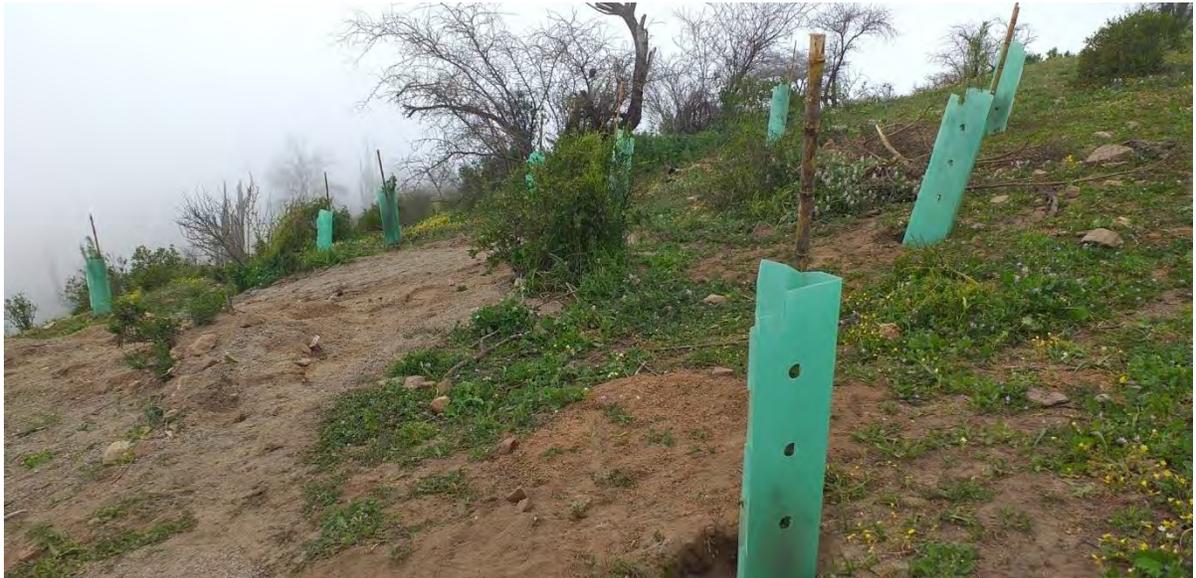
Fotografía 2. Plantación estructura 193 AMRA

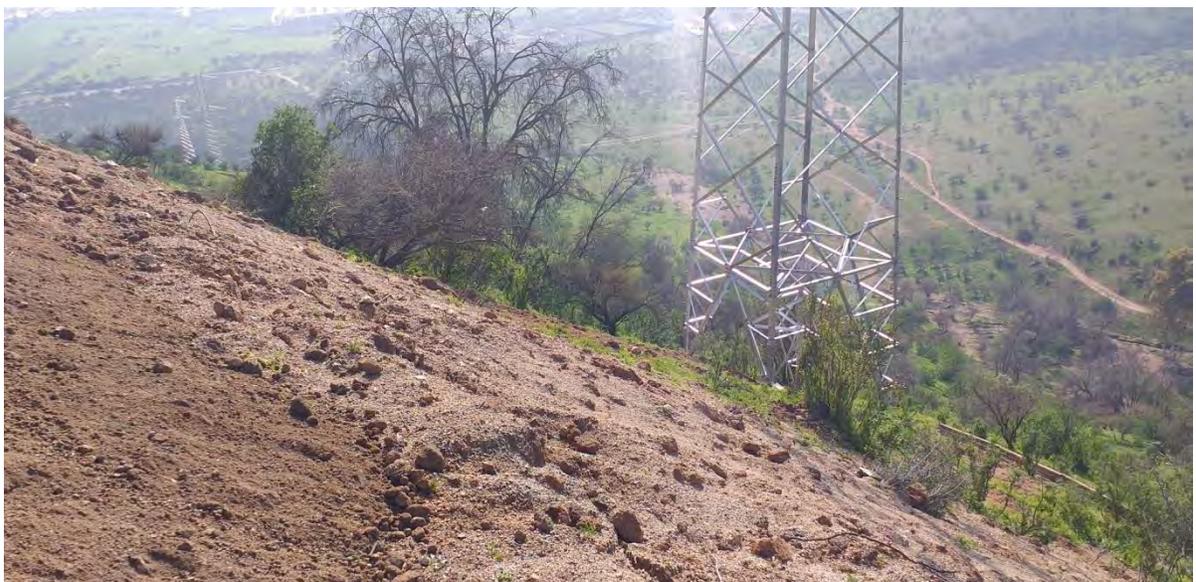
Fotografía 3. Estado original estructura 194 AMRA

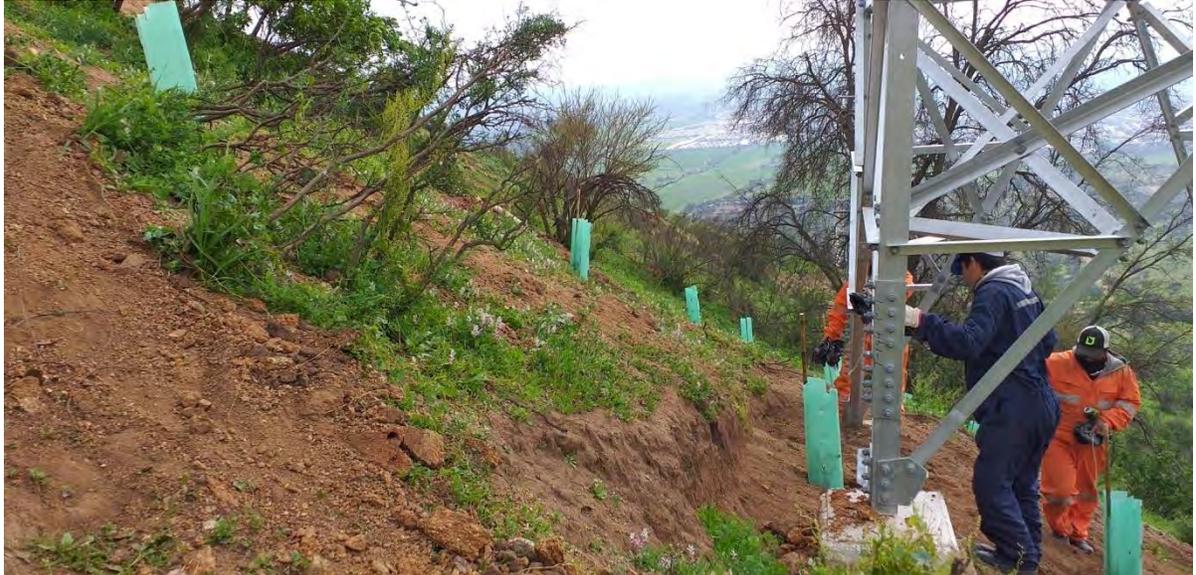
Fotografía 4. Plantación estructura 194 AMRA

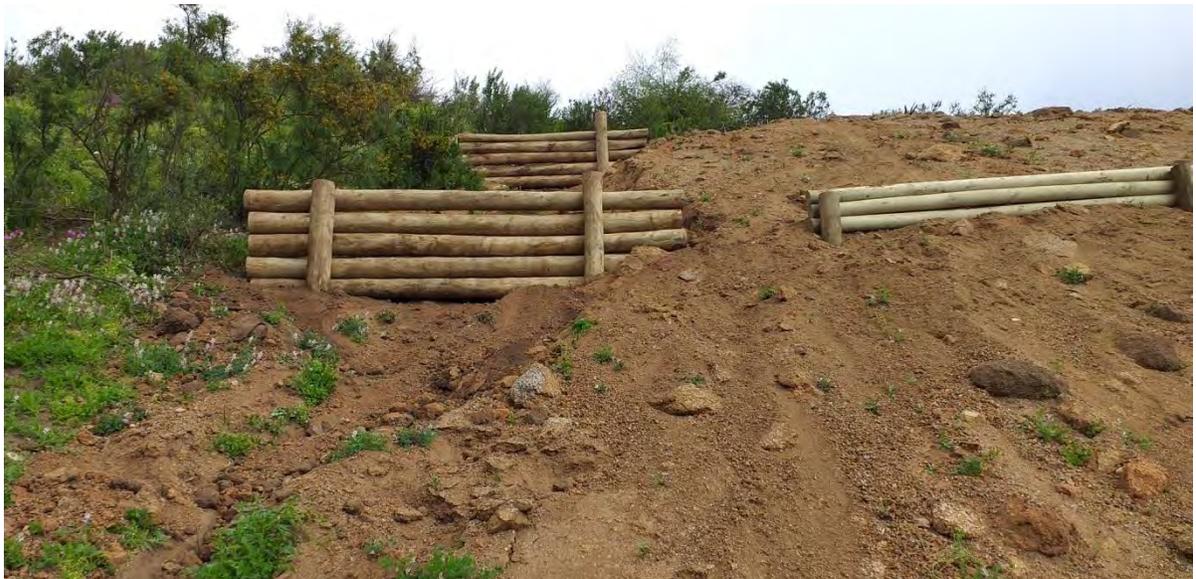
Fotografía 5. Obras de contención de cárcavas estructura 194 AMRA

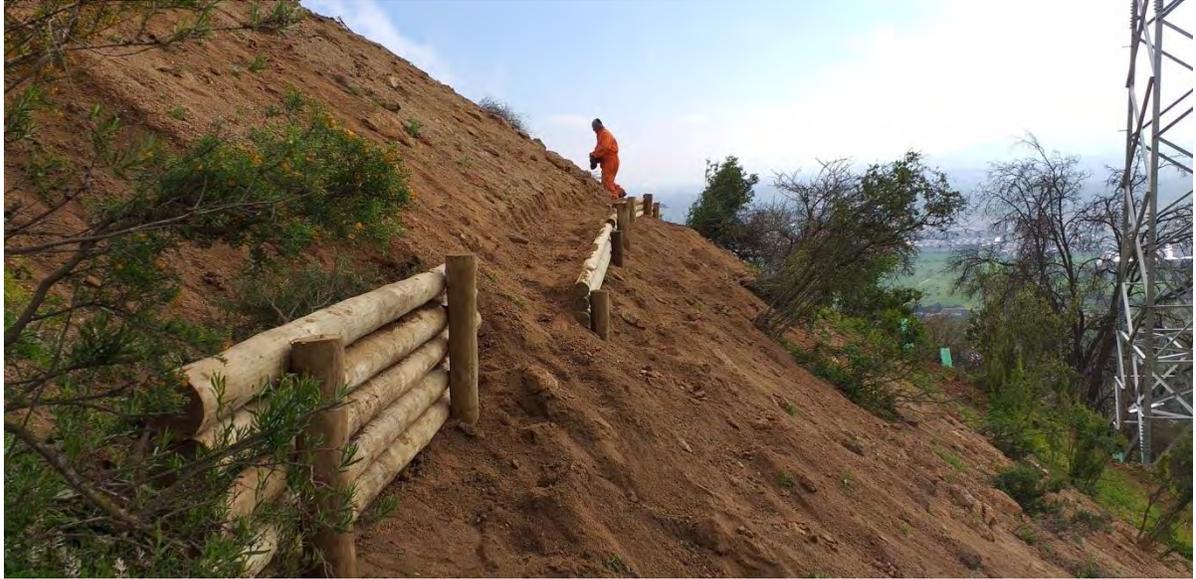
Fotografía 6. Obras de contención de taludes estructura 194 AMRA
