ANEXO N° 2
FOTOGRAFIAS INUNDACION

Fotografía aérea de la ubicación – Google Earth
Subestación Alto Melipilla/Conjunto Habitacional Valles de Melipilla

FOTOGRAFIAS VISITA 30 DE JUNIO DE 2020

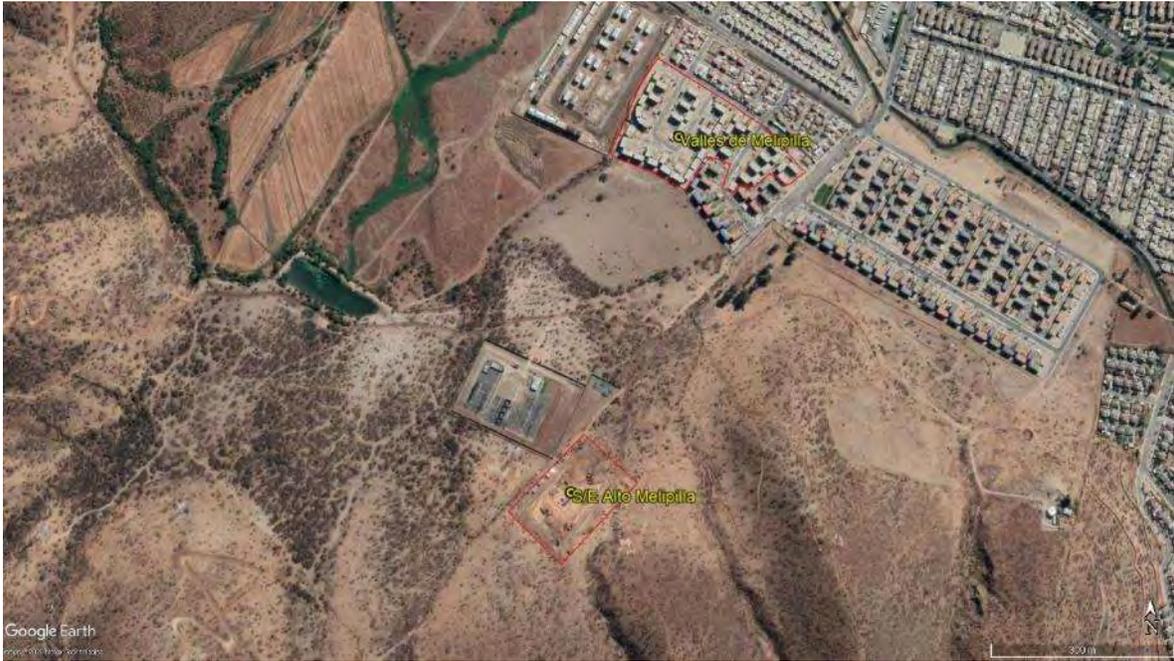
**Fotografía aérea de la ubicación
Subestación Alto Melipilla/Conjunto Habitacional Valles de Melipilla**

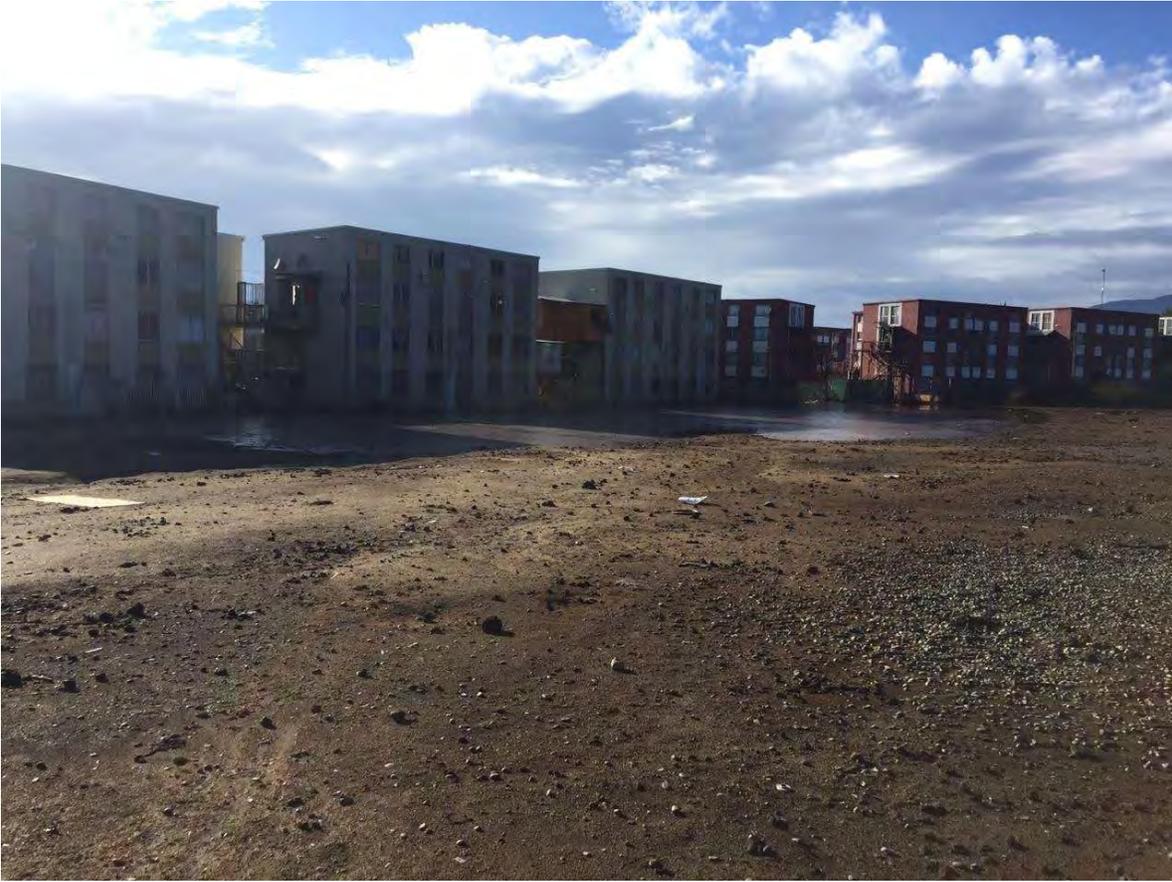
FOTO N° 1

Area inundada por un flujo de barro adyacente al Conjunto Habitacional Valles de Melipilla, luego de las precipitaciones del día 12 de Junio de 2020.

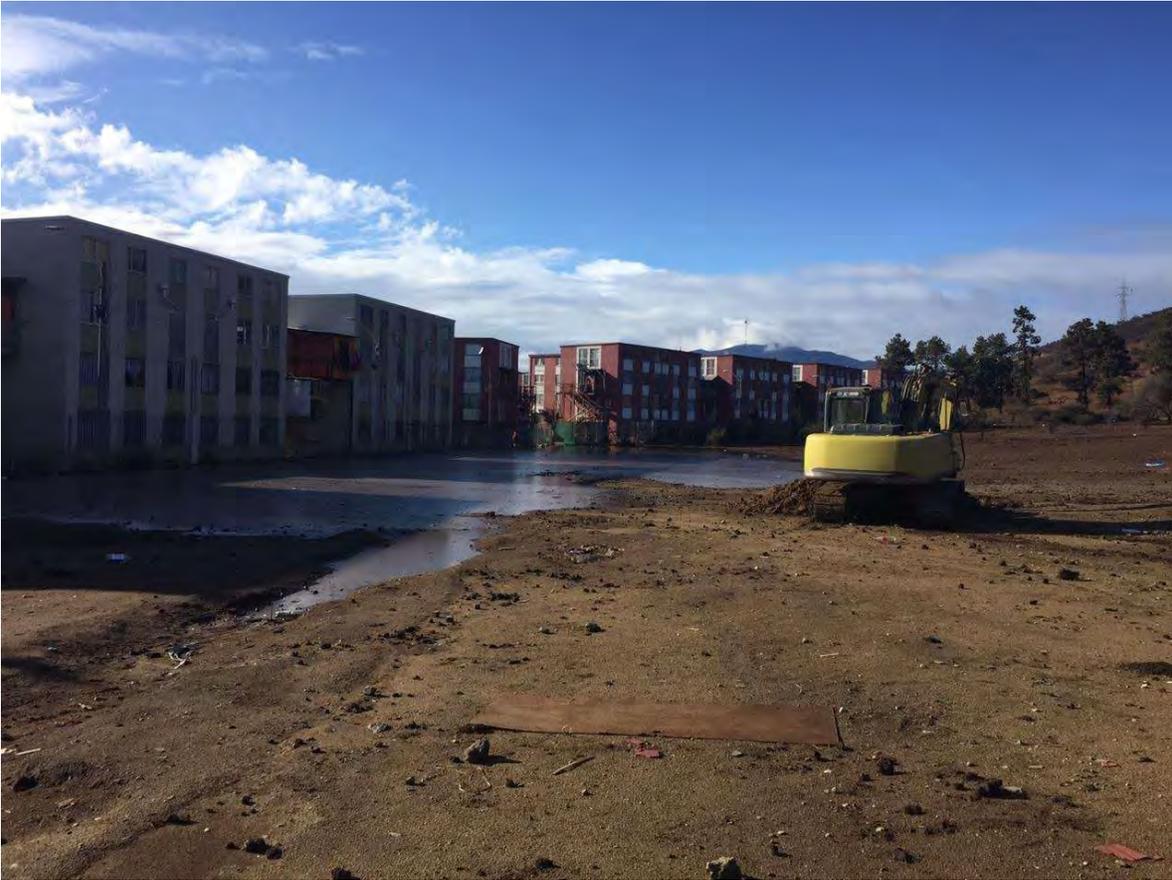
FOTO N° 2

Se produjo una acumulación de agua y sedimentos que fueron transportados por los cauces.

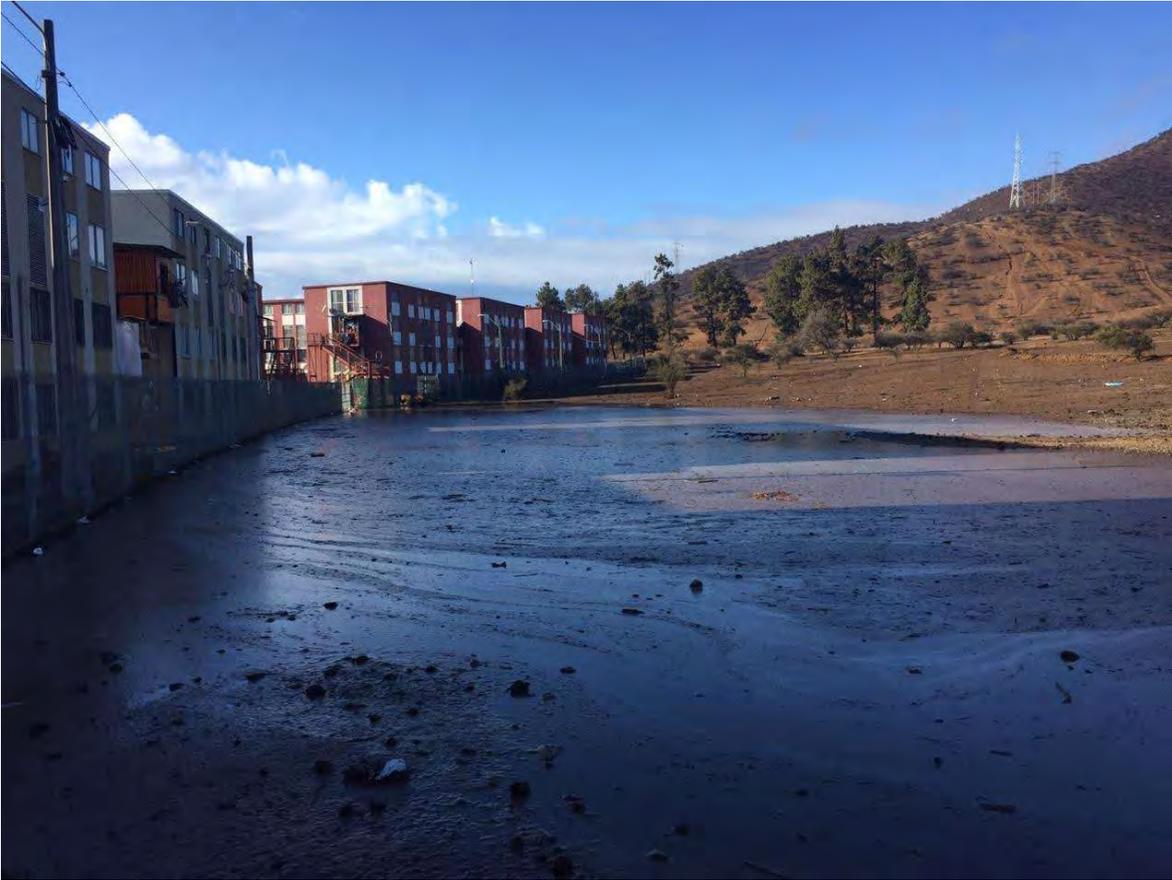
FOTO N° 3

El flujo de agua con sedimentos ingresó al primer piso de los Edificios.

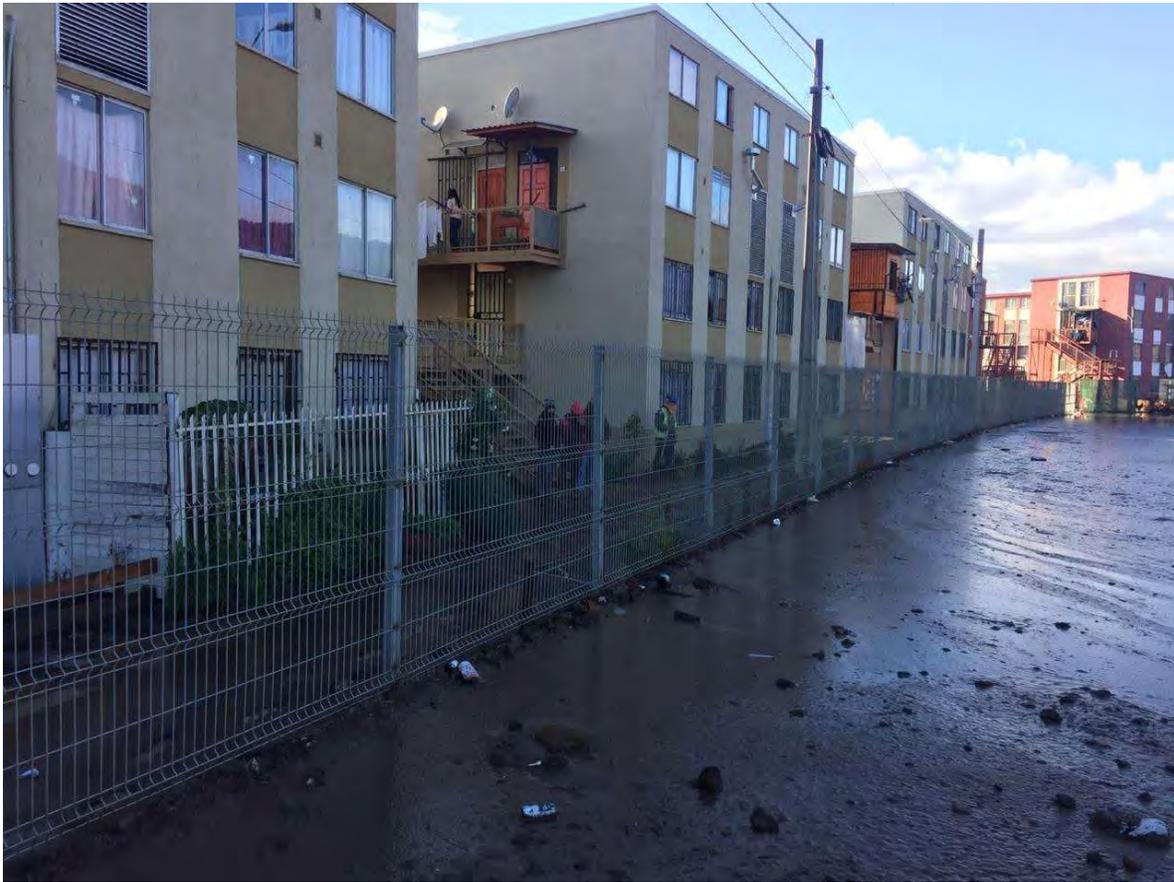
FOTO N° 4

Area inundada por un flujo de barro adyacente al Conjunto Habitacional Valles de Melipilla, luego de las precipitaciones del día 12 de Junio de 2020.

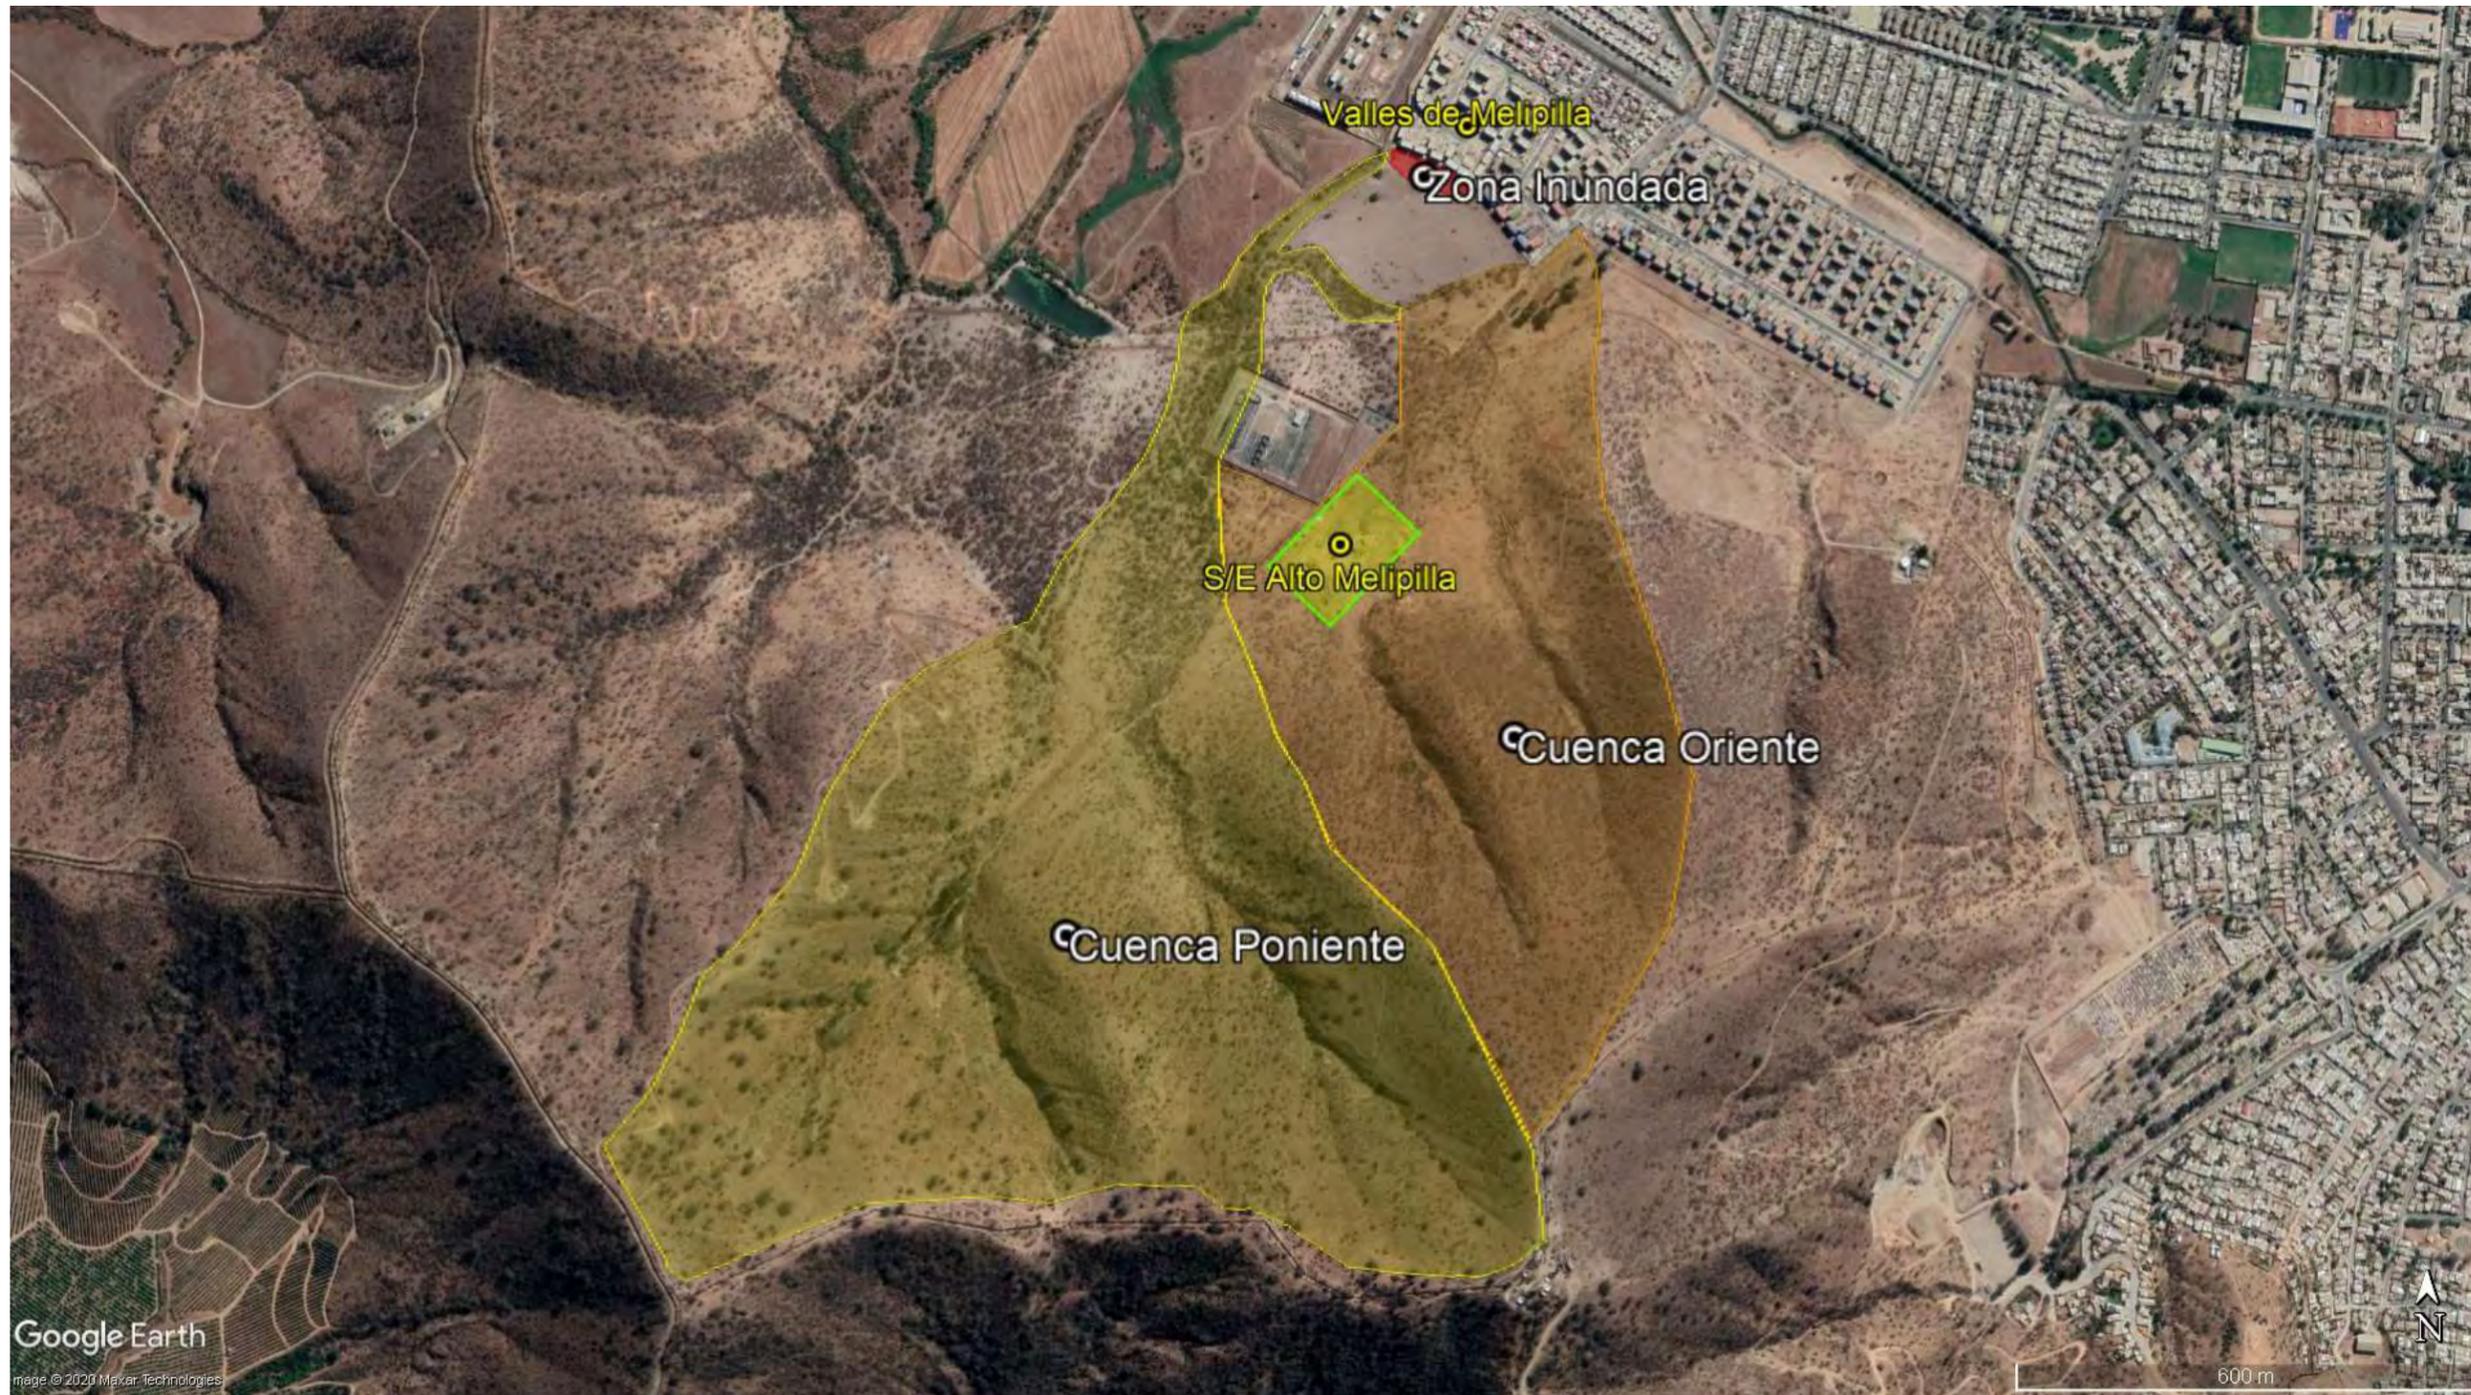
Se muestran las cuencas aportantes a las zonas en estudio. La cuenca Oriente tiene un área en planta de ~363.000,00 m², la cuenca Poniente tiene un área en planta de ~615.000,00 m².

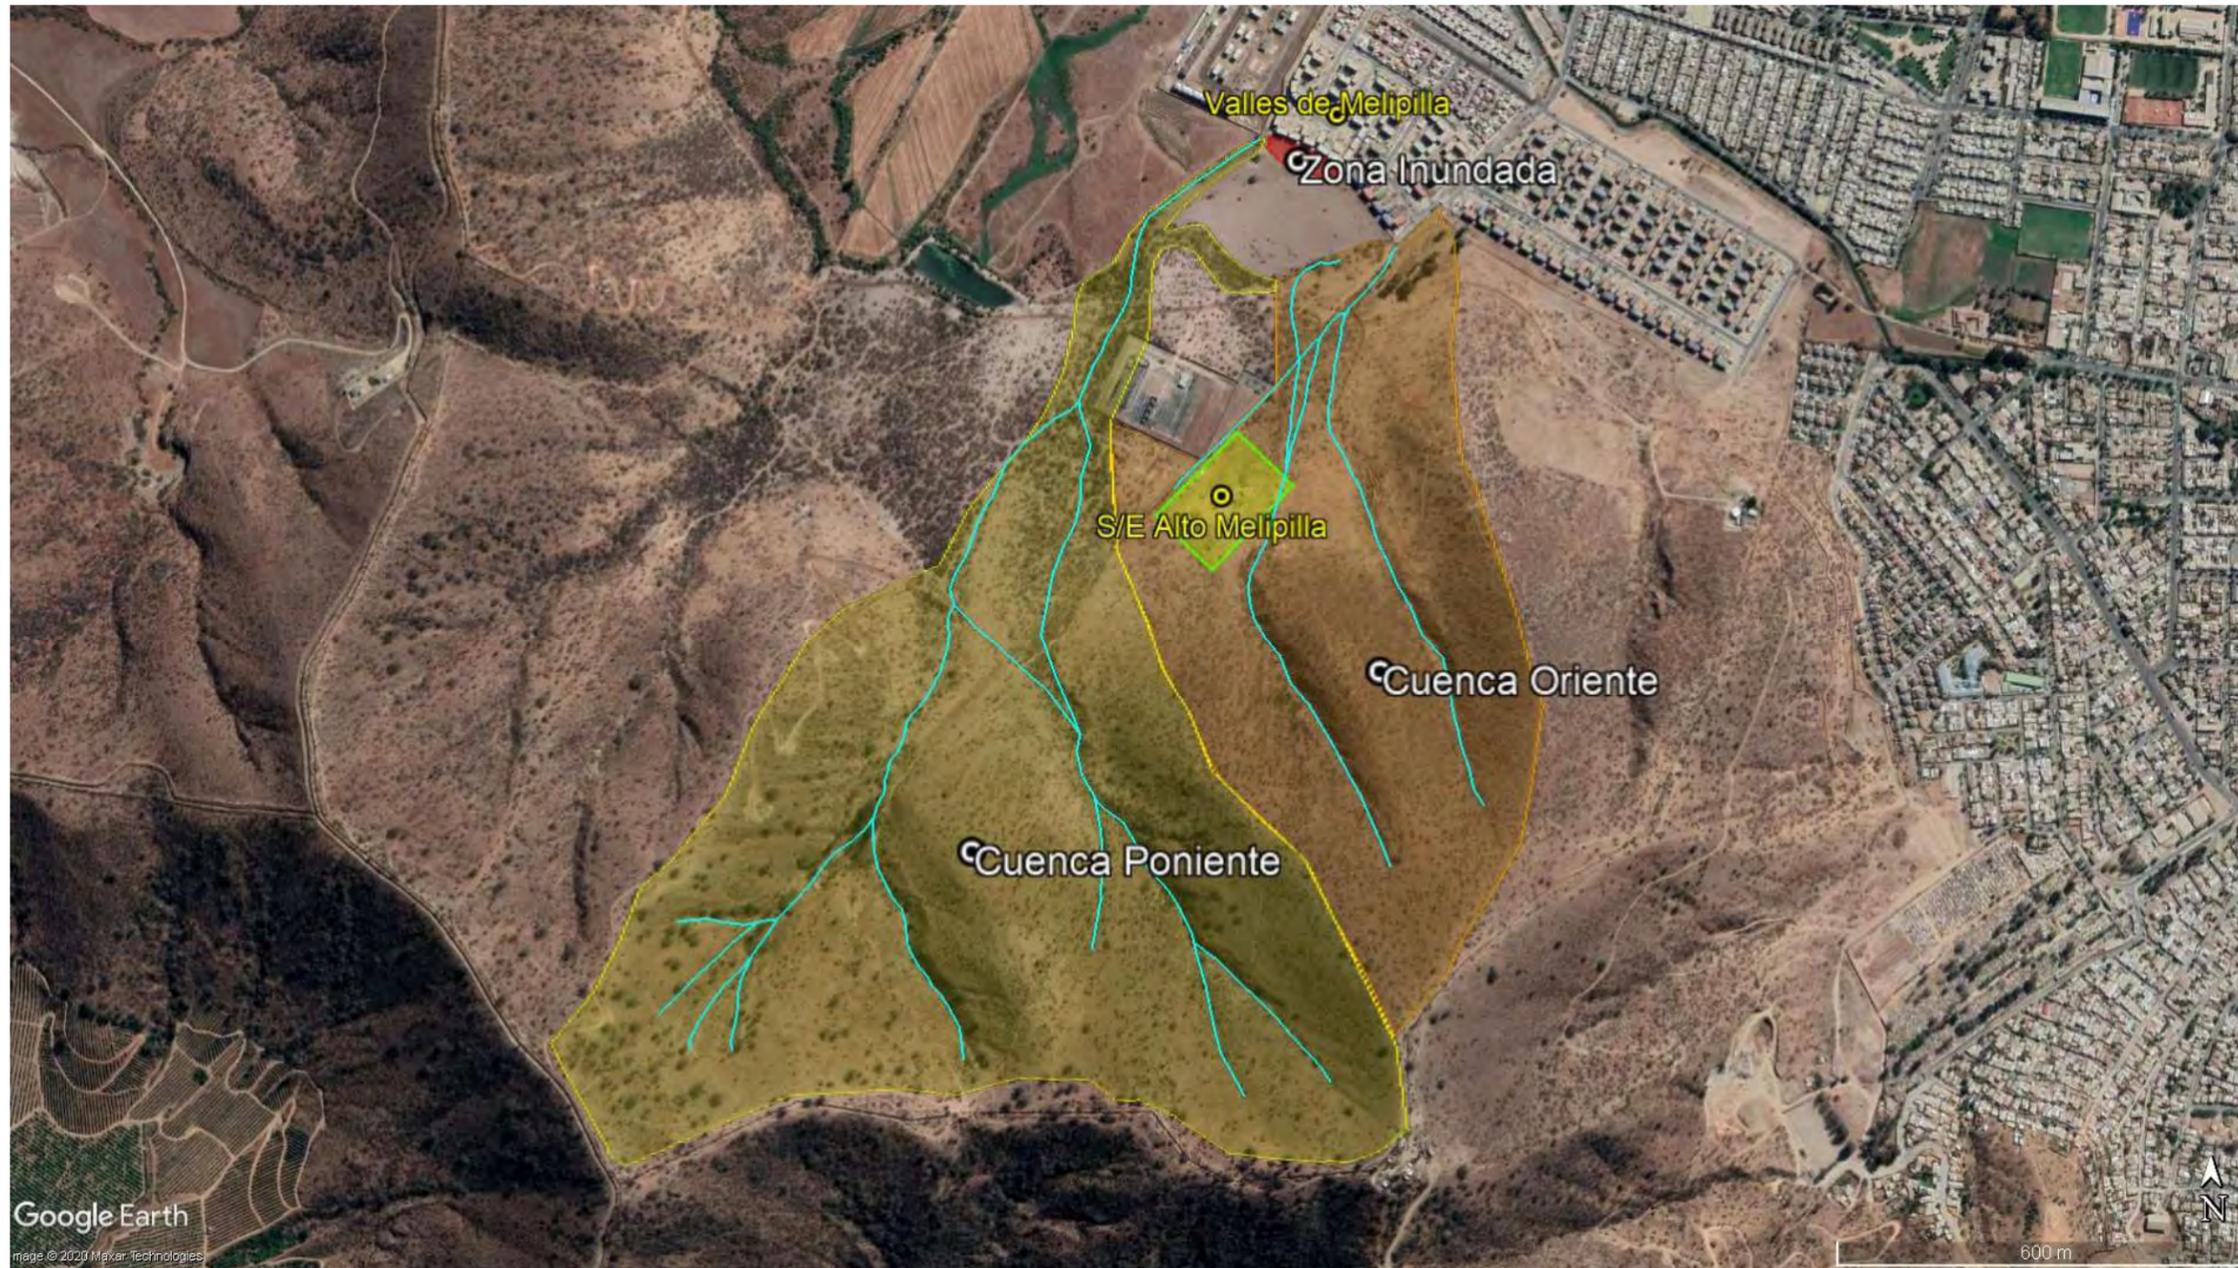
Fotografía aérea de la ubicación – Google Earth
Subestación Alto Melipilla/Conjunto Habitacional Valles de Melipilla

Se muestran las vías de escurrimiento preferenciales.

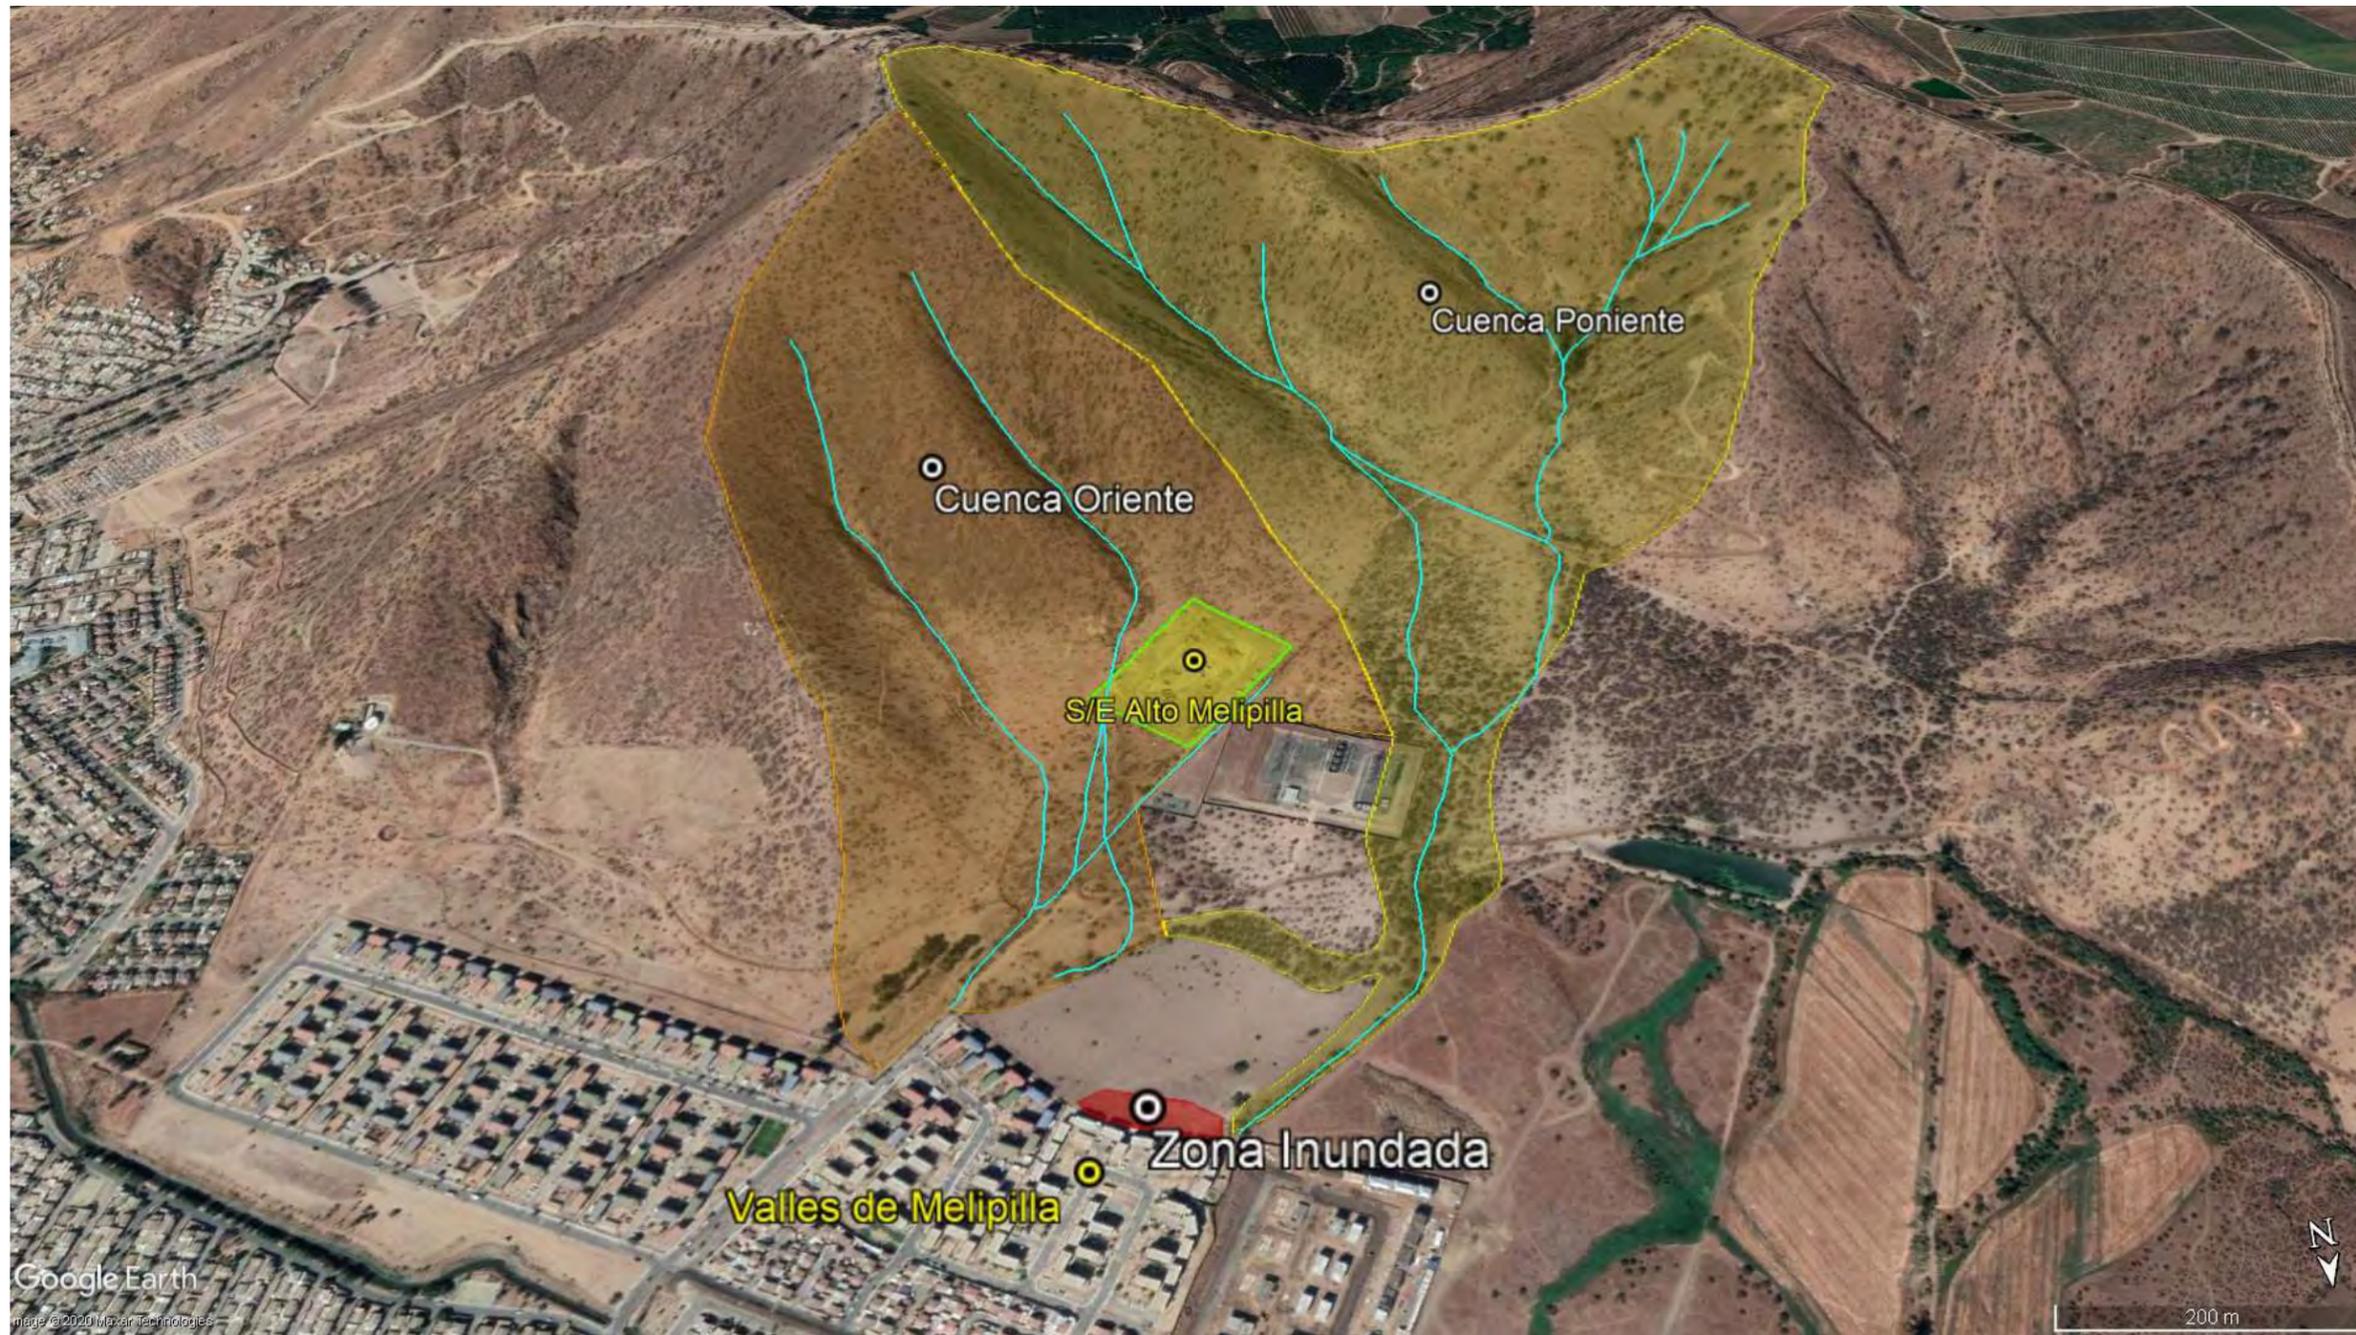
Fotografía aérea de la ubicación – Google Earth
Subestación Alto Melipilla/Conjunto Habitacional Valles de Melipilla

Se muestran las vías de escurrimiento preferenciales.

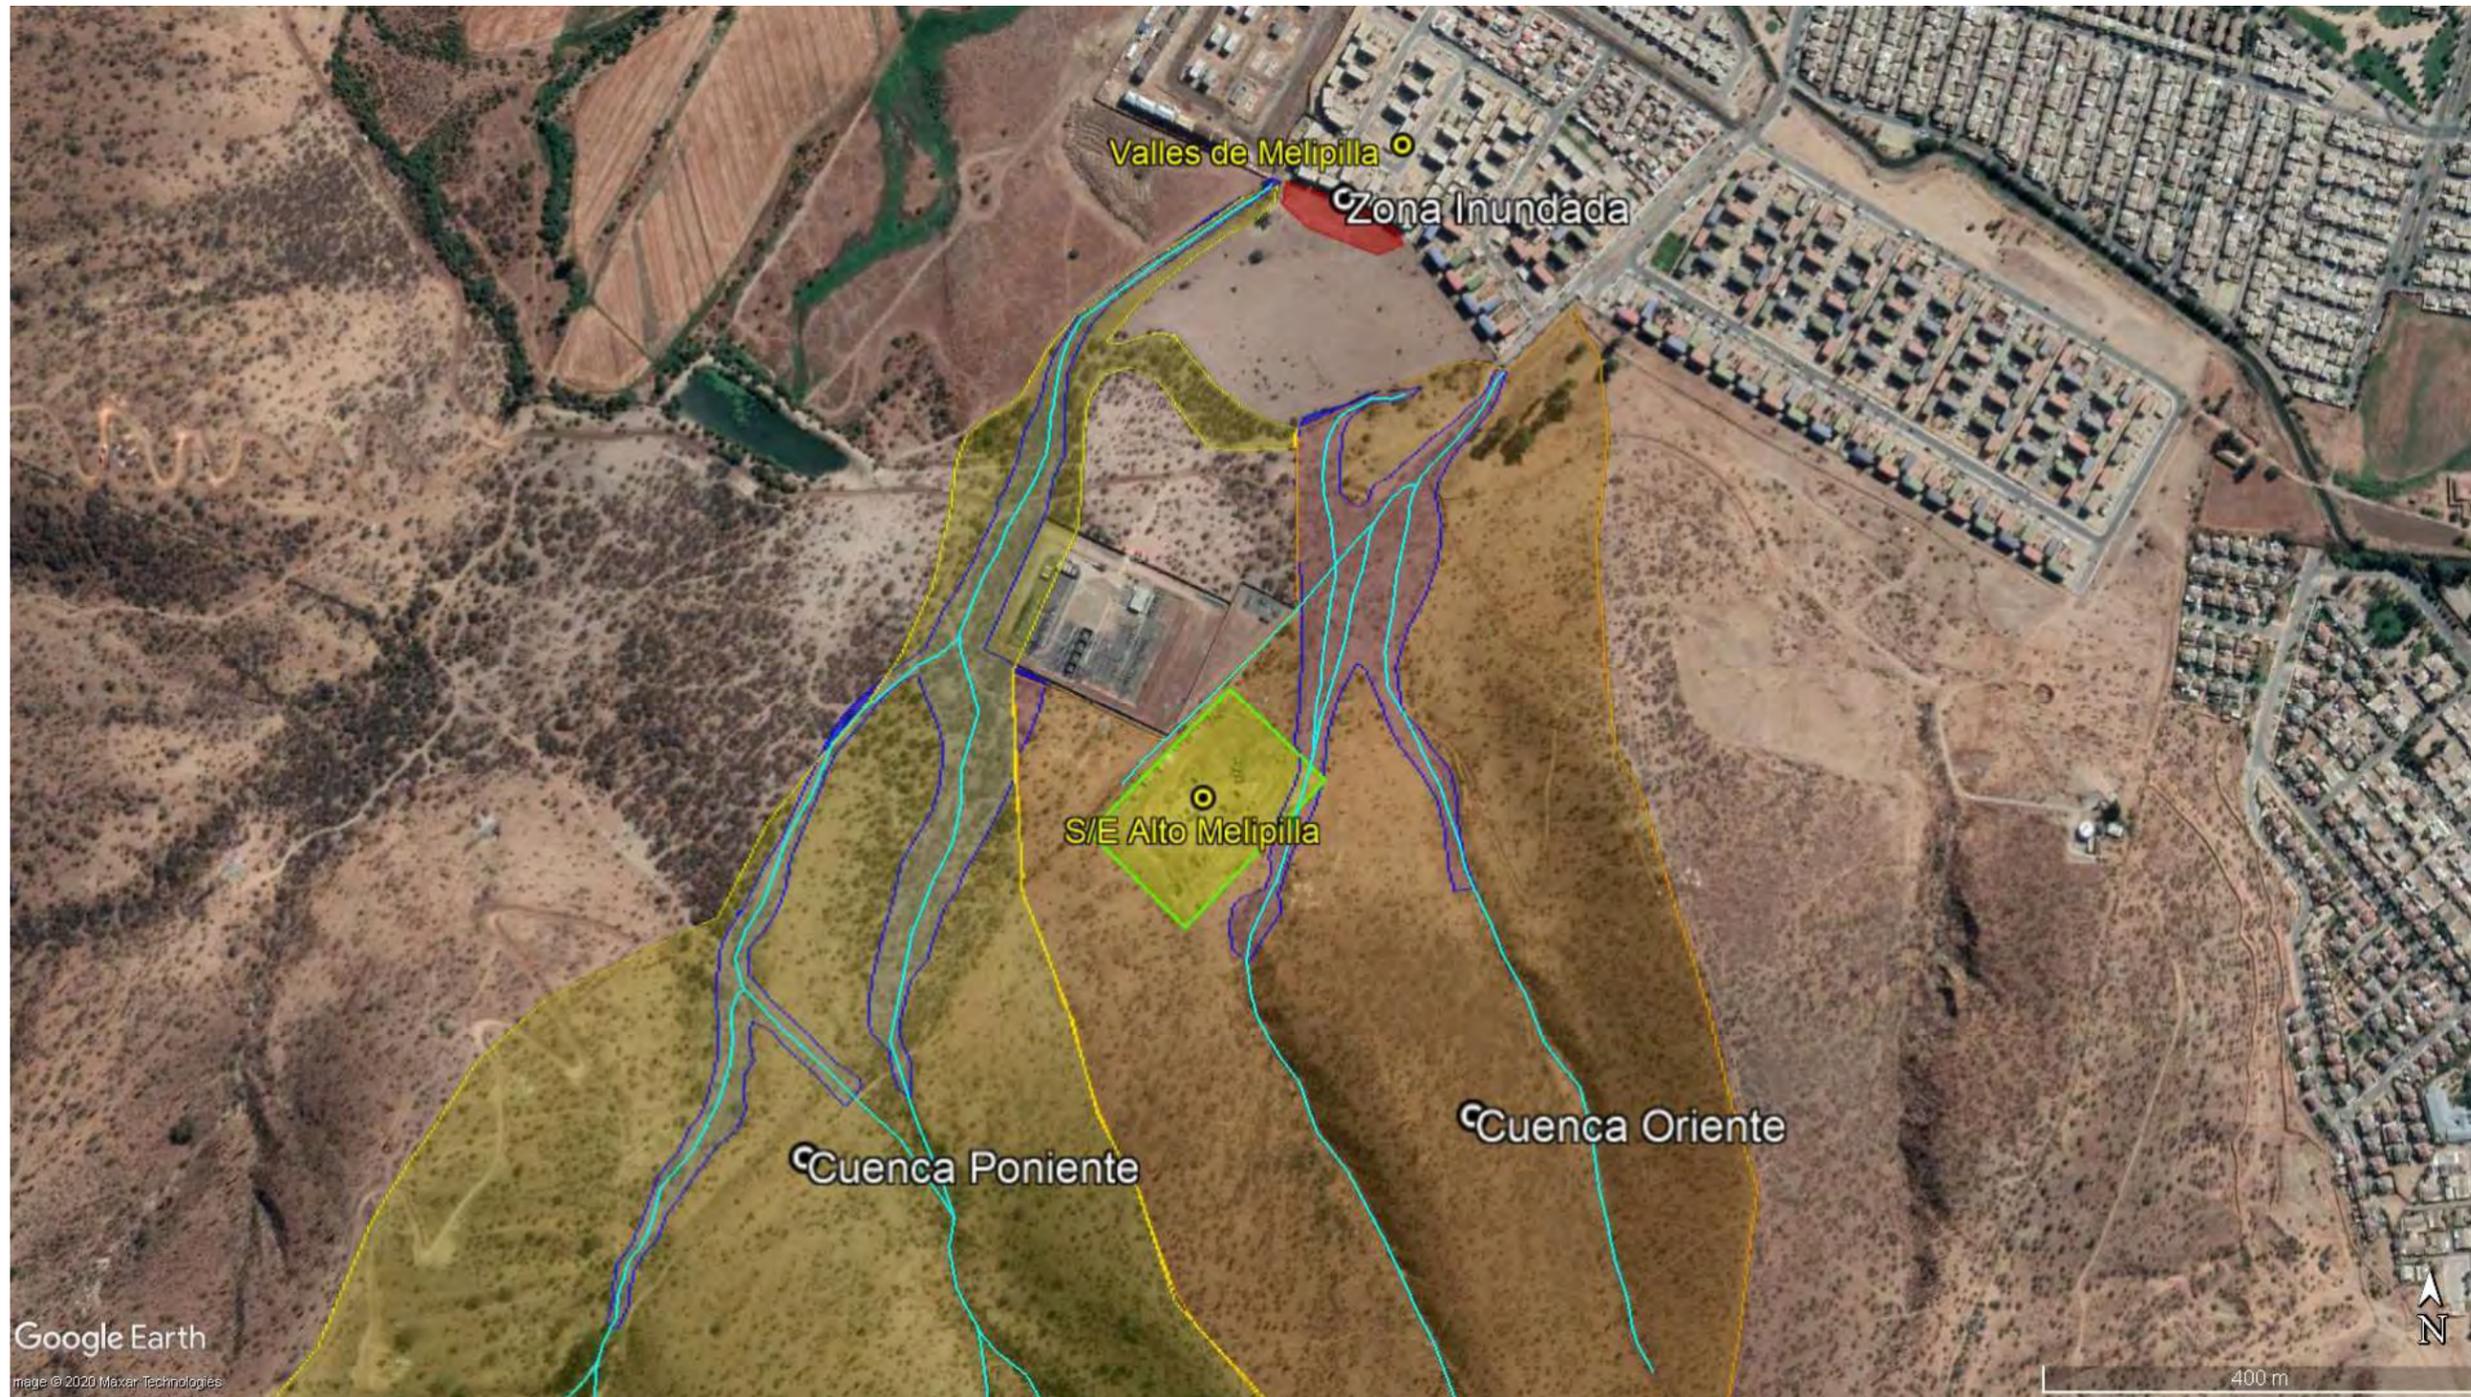
Fotografía aérea de la ubicación – Google Earth
Subestación Alto Melipilla/Conjunto Habitacional Valles de Melipilla

En azul se muestran las zonas donde se observó la activación de quebradas y arrastre de material debido a las precipitaciones del día 12 de Junio de 2020 y posteriores.

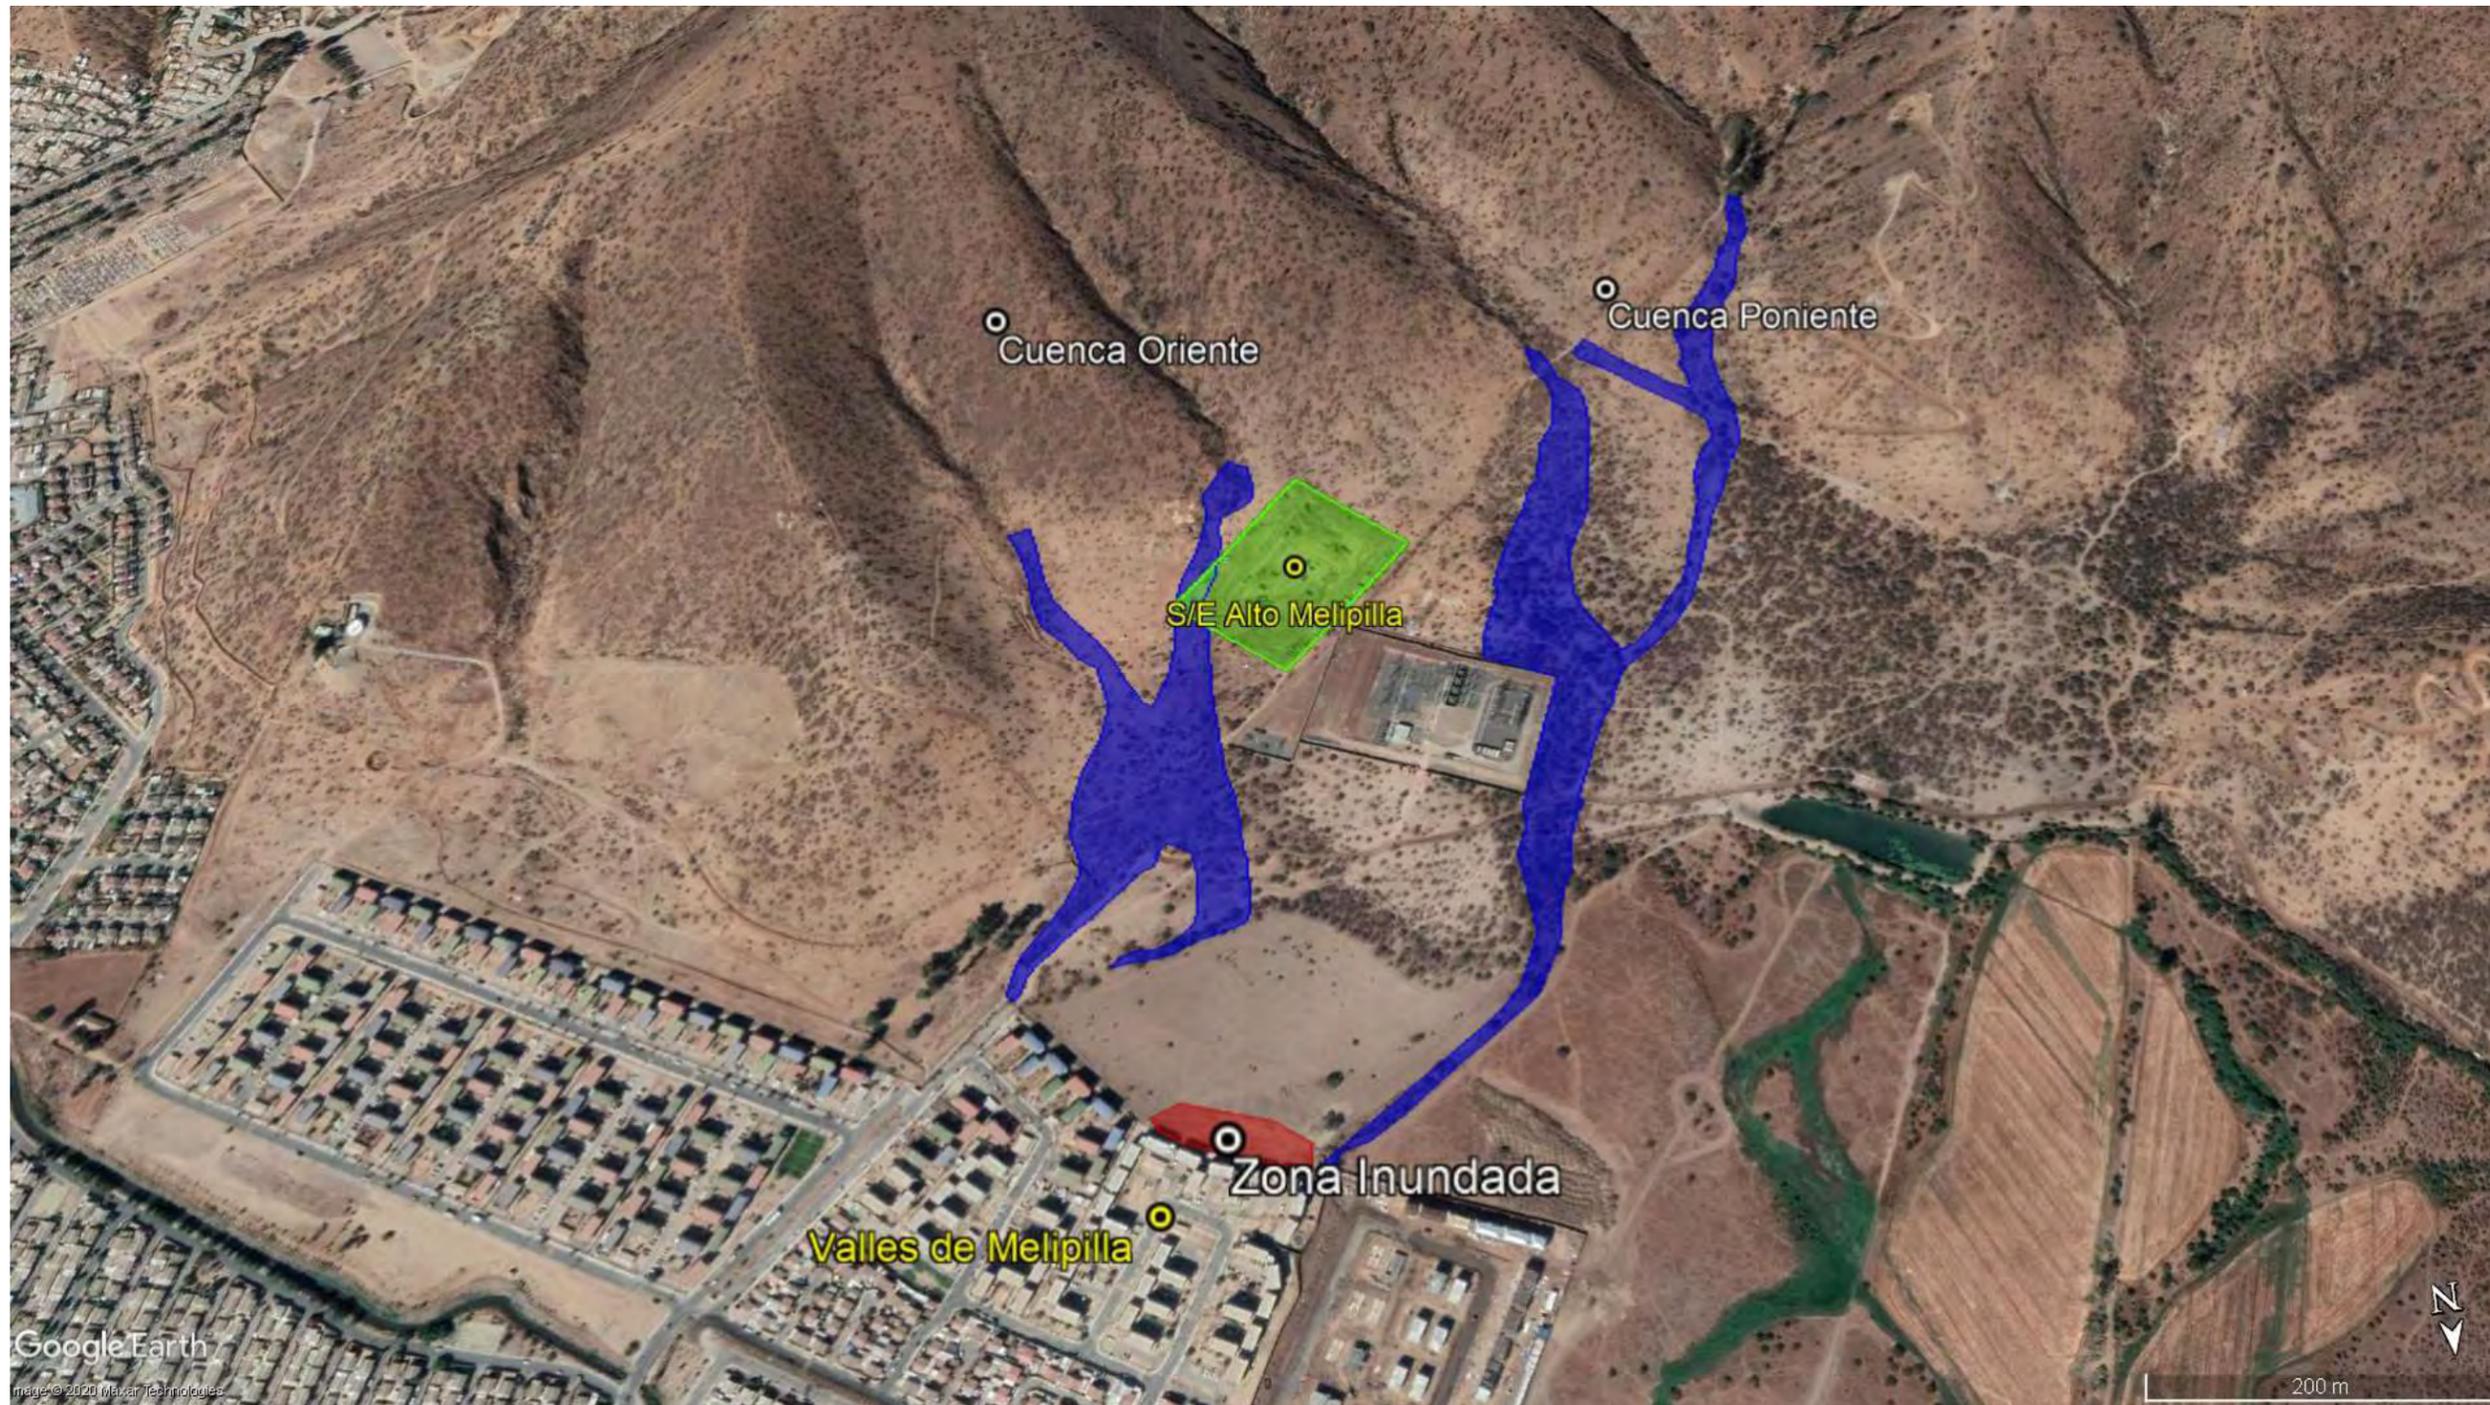
Fotografía aérea de la ubicación – Google Earth
Subestación Alto Melipilla/Conjunto Habitacional Valles de Melipilla

En azul se muestran las zonas donde se observó la activación de quebradas y arrastre de material debido a las precipitaciones del día 12 de Junio de 2020 y posteriores.
