ANEXO N° 2
FOTOGRAFIAS INUNDACION

Fotografía aérea de la ubicación – Google Earth
Subestación Alto Melipilla/Conjunto Habitacional Valles de Melipilla

FOTOGRAFIAS VISITA 30 DE JUNIO DE 2020

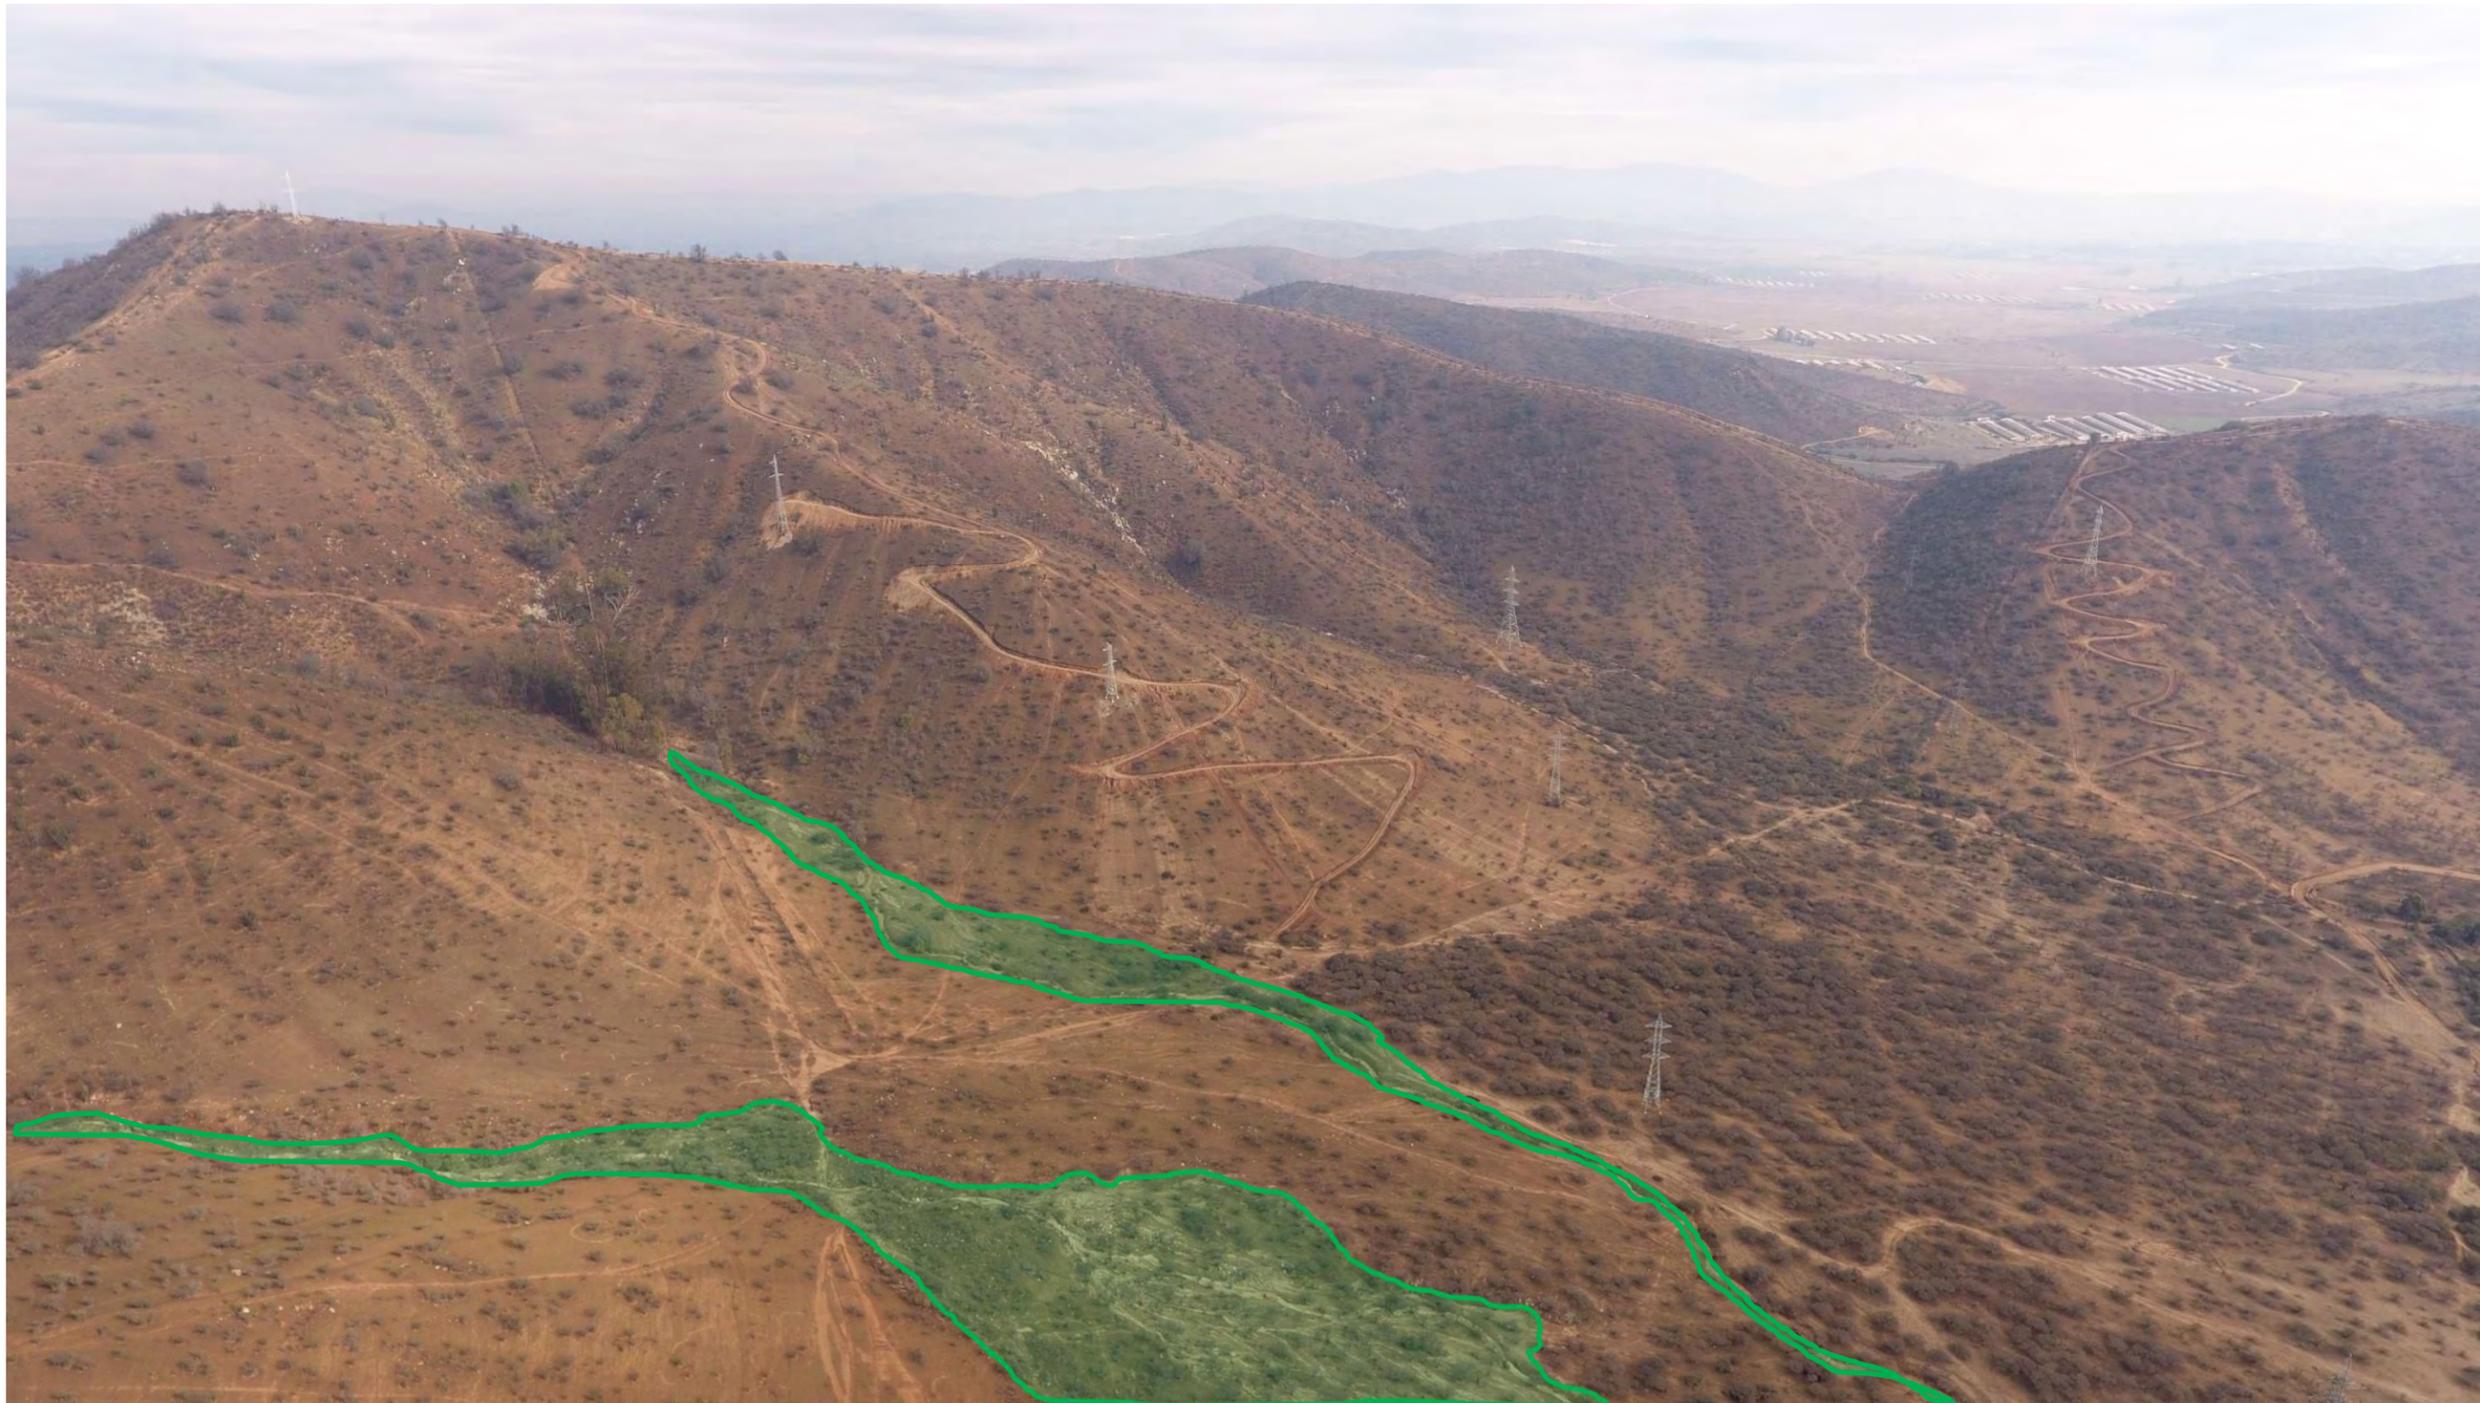
Fotografía aérea de la ubicación – Vuelo Dron 26 de Junio de 2020
Subestación Alto Melipilla/Conjunto Habitacional Valles de Melipilla

Se muestra la Cuenca Poniente. En verde se muestran las zonas donde se observó la activación de quebradas y arrastre de material debido a las precipitaciones del día 12 de Junio de 2020 y posteriores.

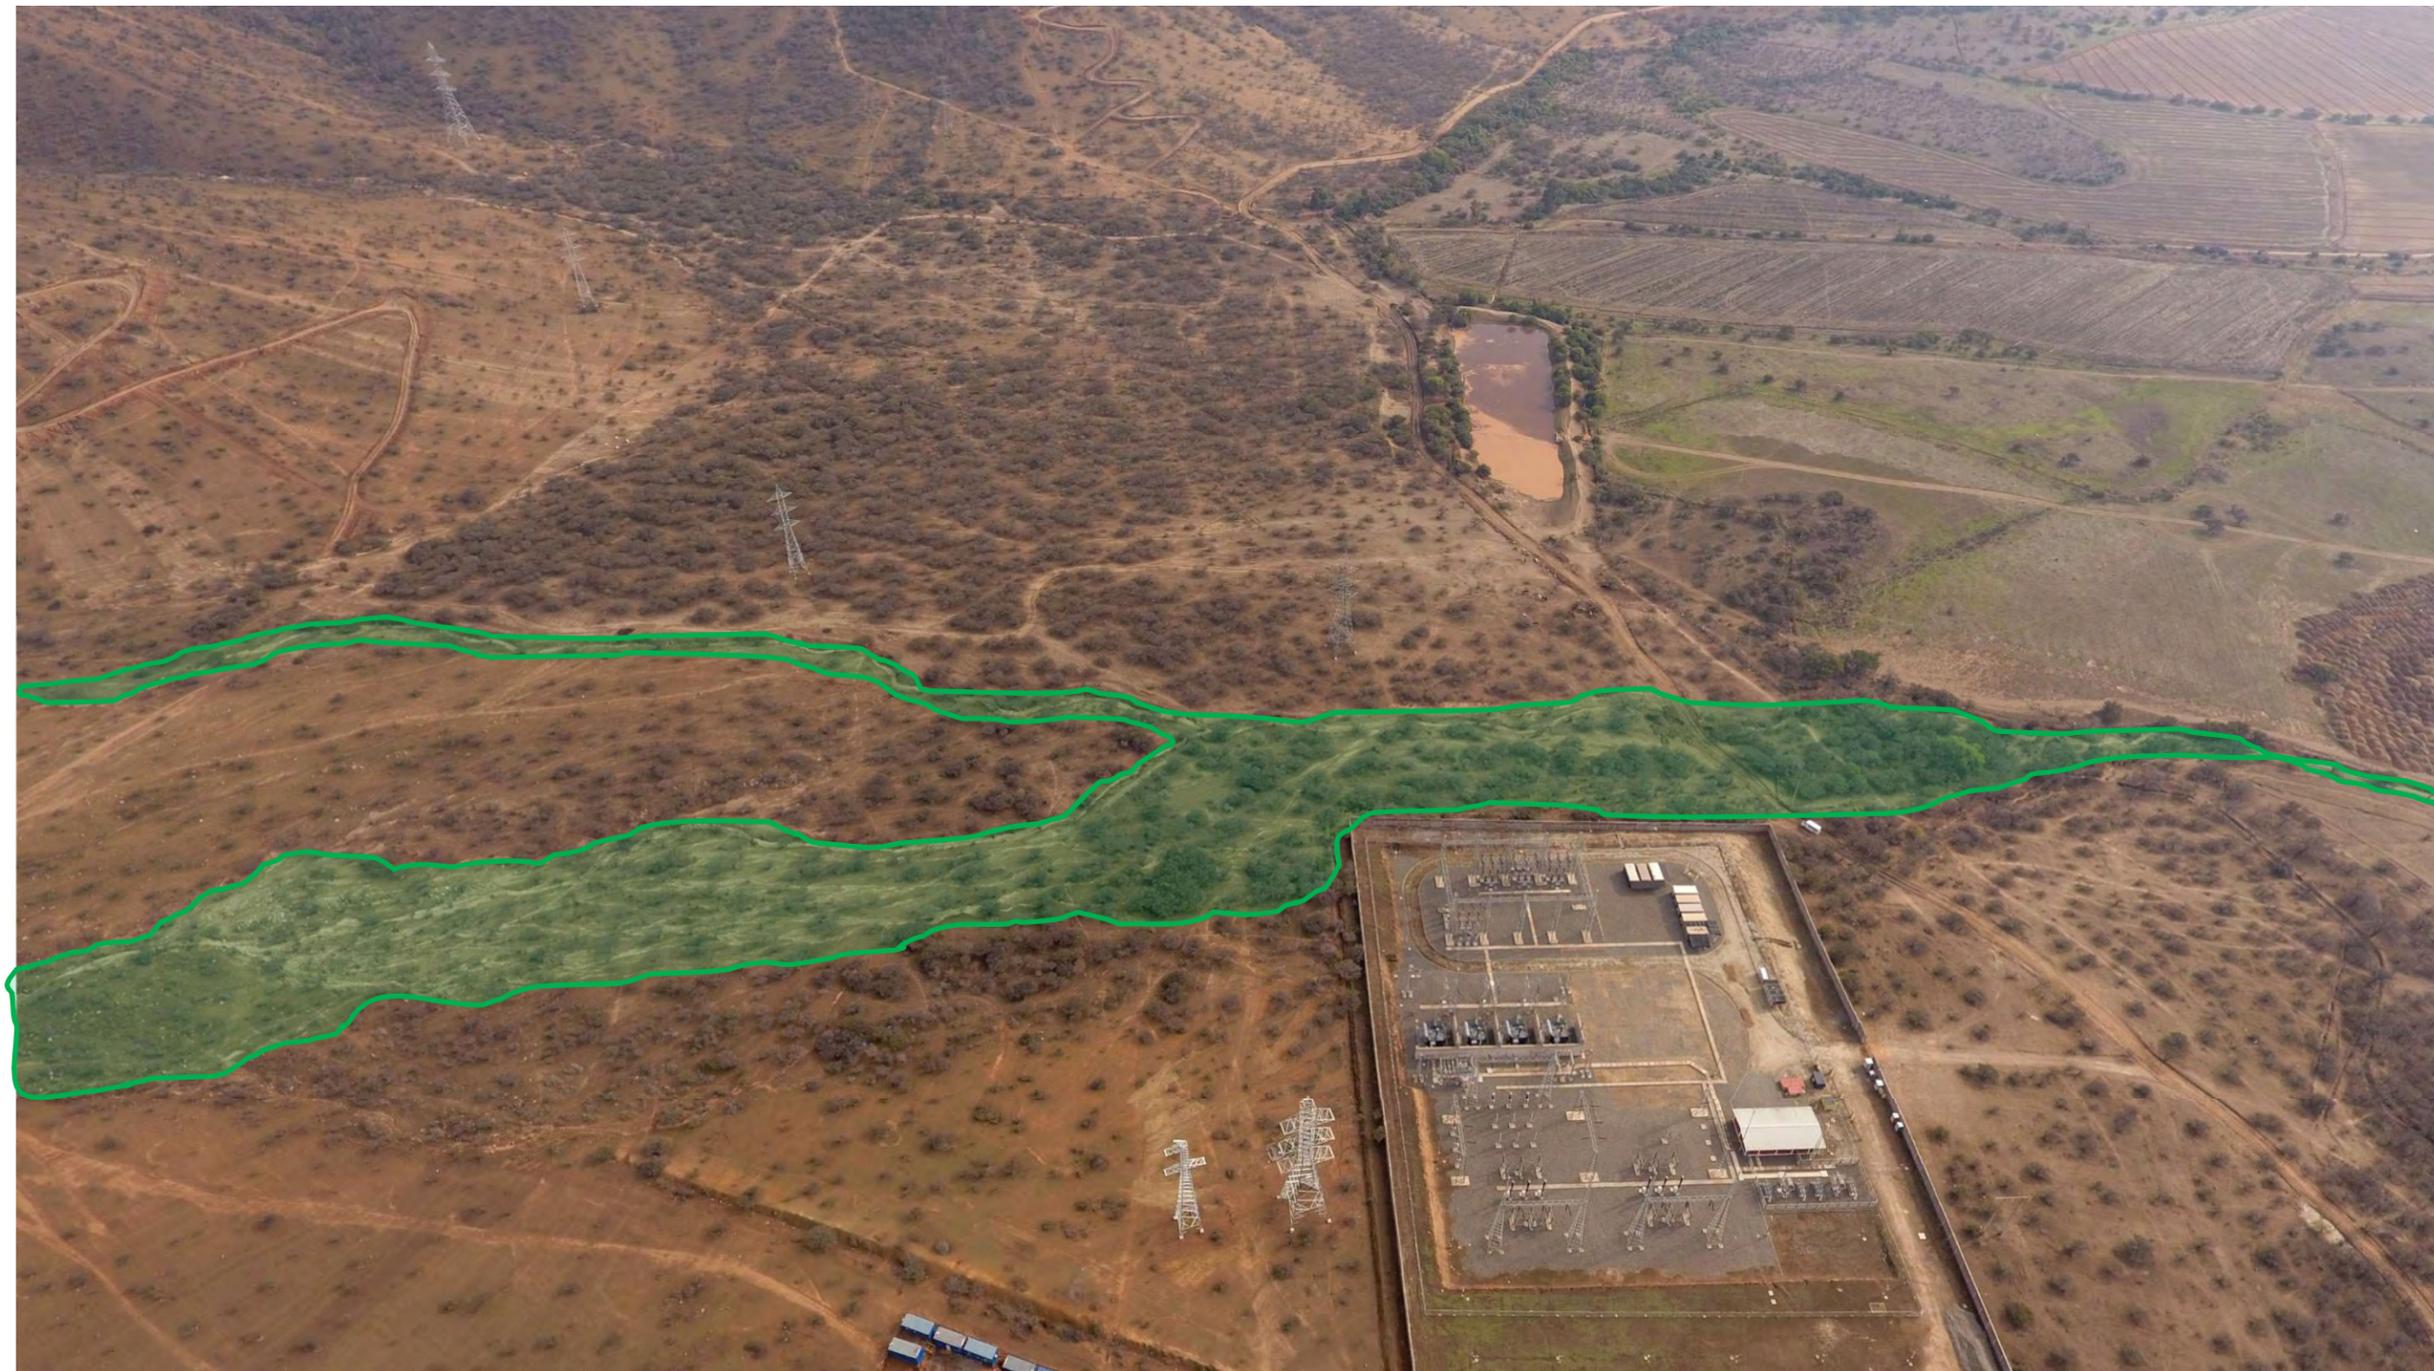
Fotografía aérea de la ubicación – Vuelo Dron 26 de Junio de 2020
Subestación Alto Melipilla/Conjunto Habitacional Valles de Melipilla

Se muestra la Cuenca Poniente aguas debajo de la fotografía anterior. En verde se muestran las zonas donde se observó la activación de quebradas y arrastre de material debido a las precipitaciones del día 12 de Junio de 2020 y posteriores.

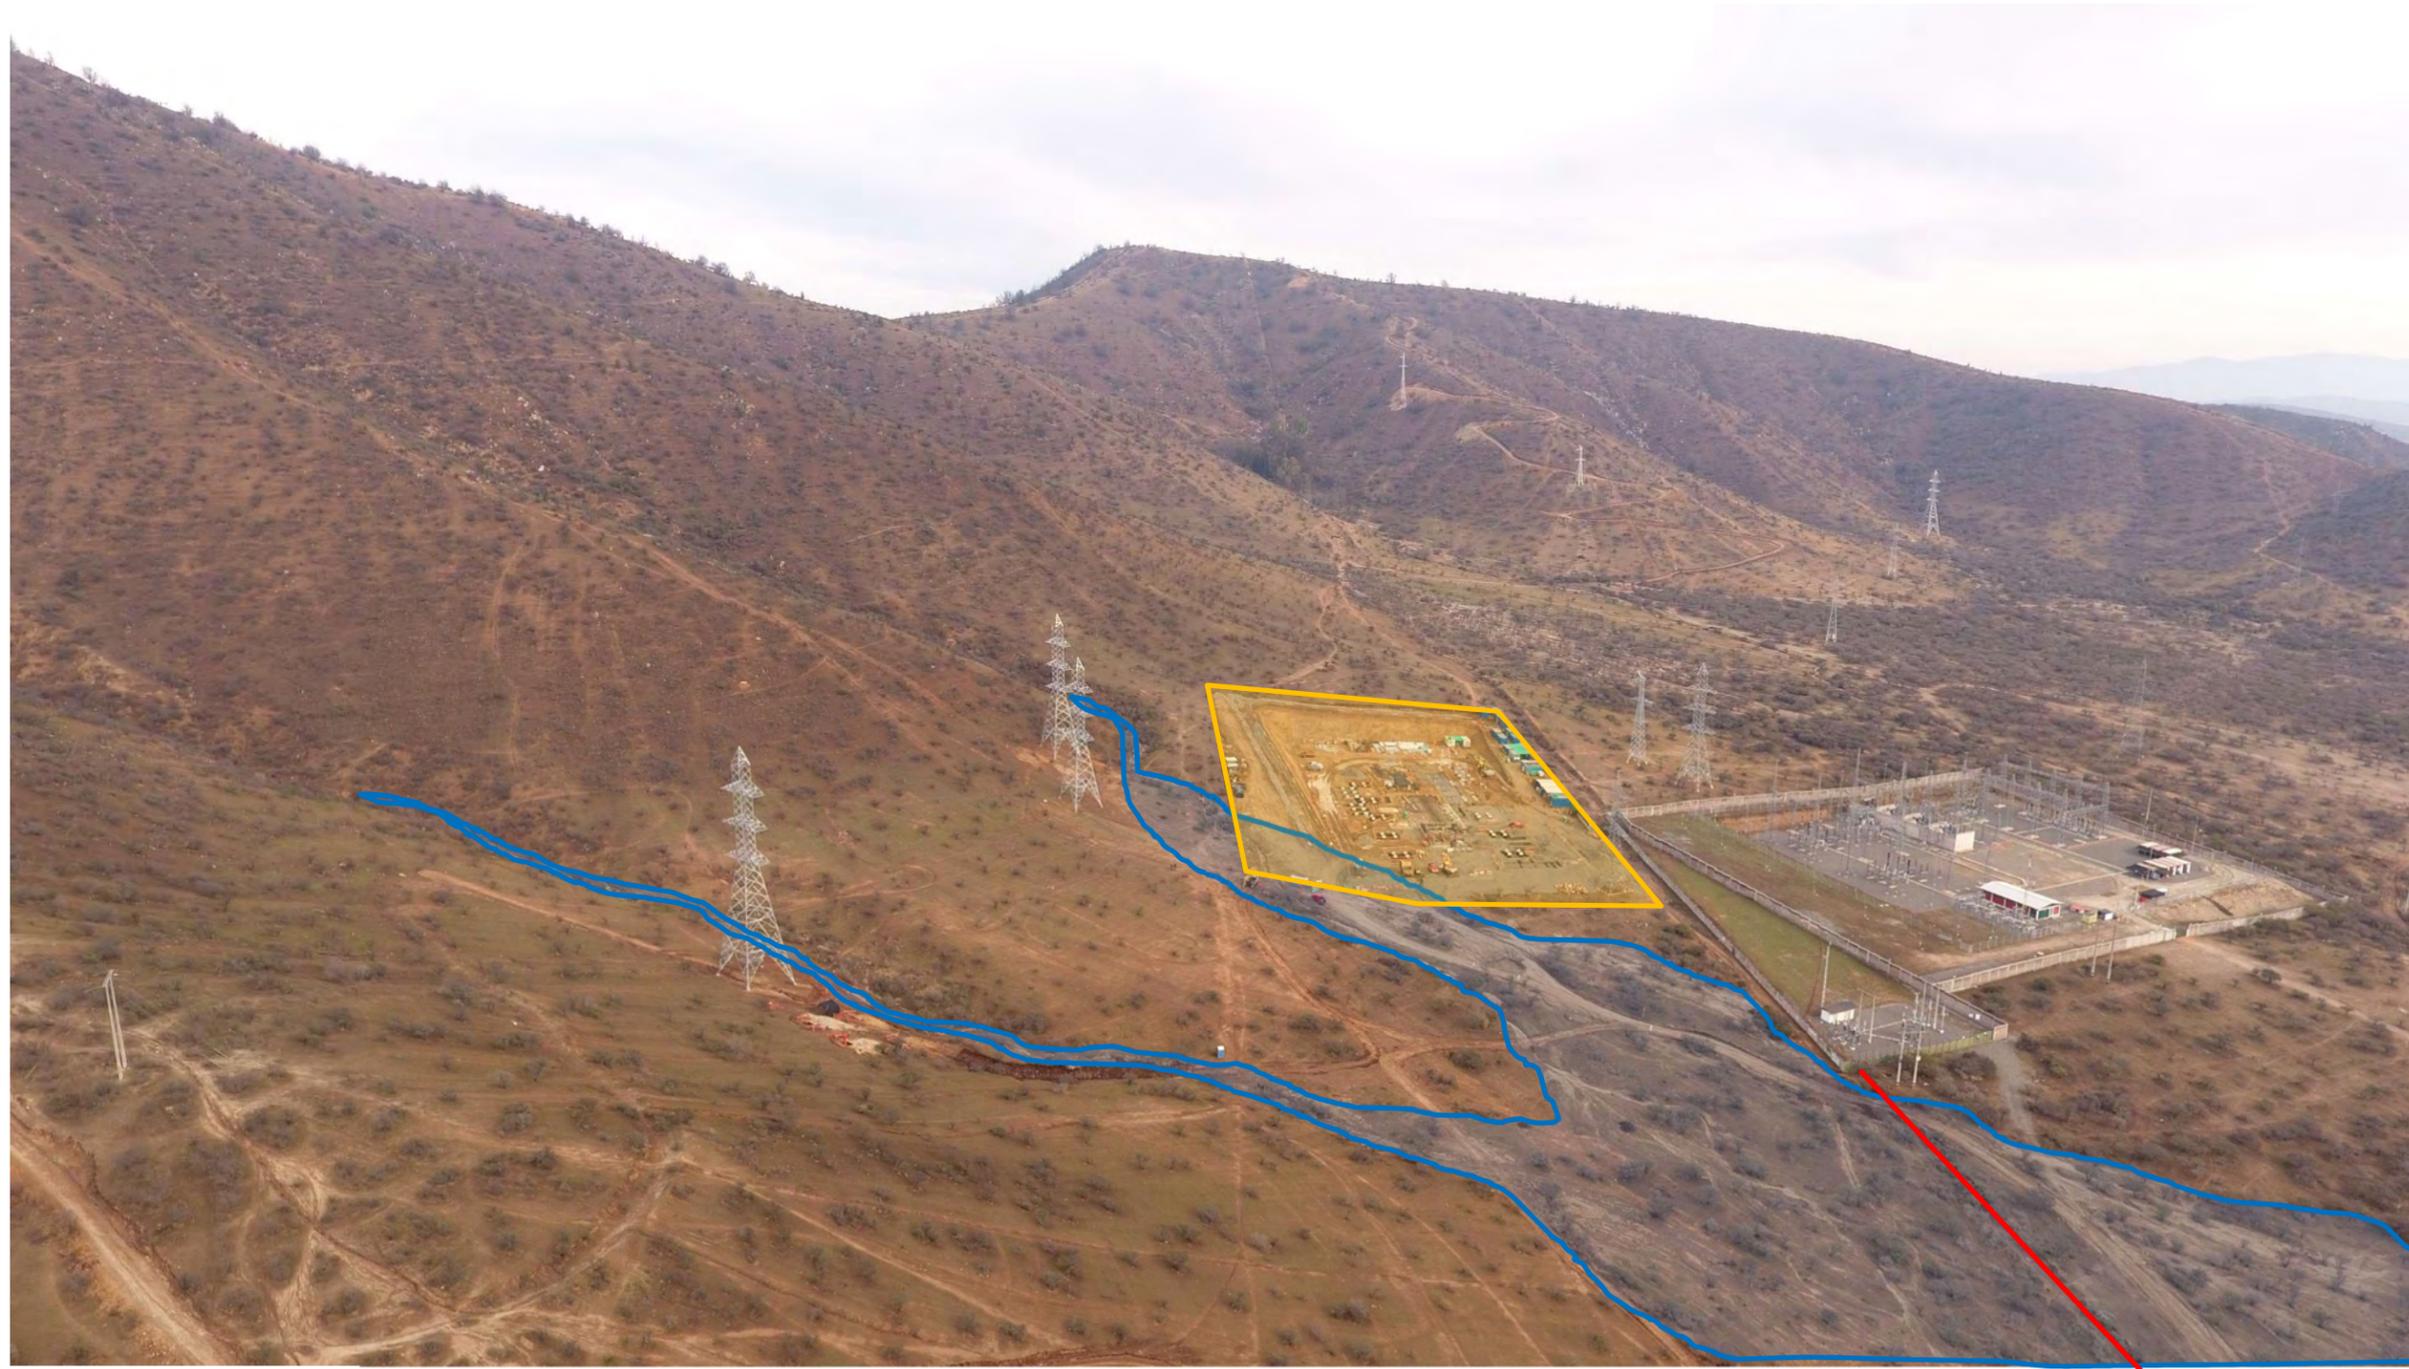
Fotografía aérea de la ubicación – Vuelo Dron 26 de Junio de 2020
Subestación Alto Melipilla/Conjunto Habitacional Valles de Melipilla

Se muestra la Cuenca Oriente. En azul se muestran las zonas donde se observó la activación de quebradas y arrastre de material debido a las precipitaciones del día 12 de Junio de 2020 y posteriores. En rojo se muestra canal zanja que opera como contrafoso de aguas lluvias de la Cuenca Oriente. En naranja se muestra el área de la Subestación.

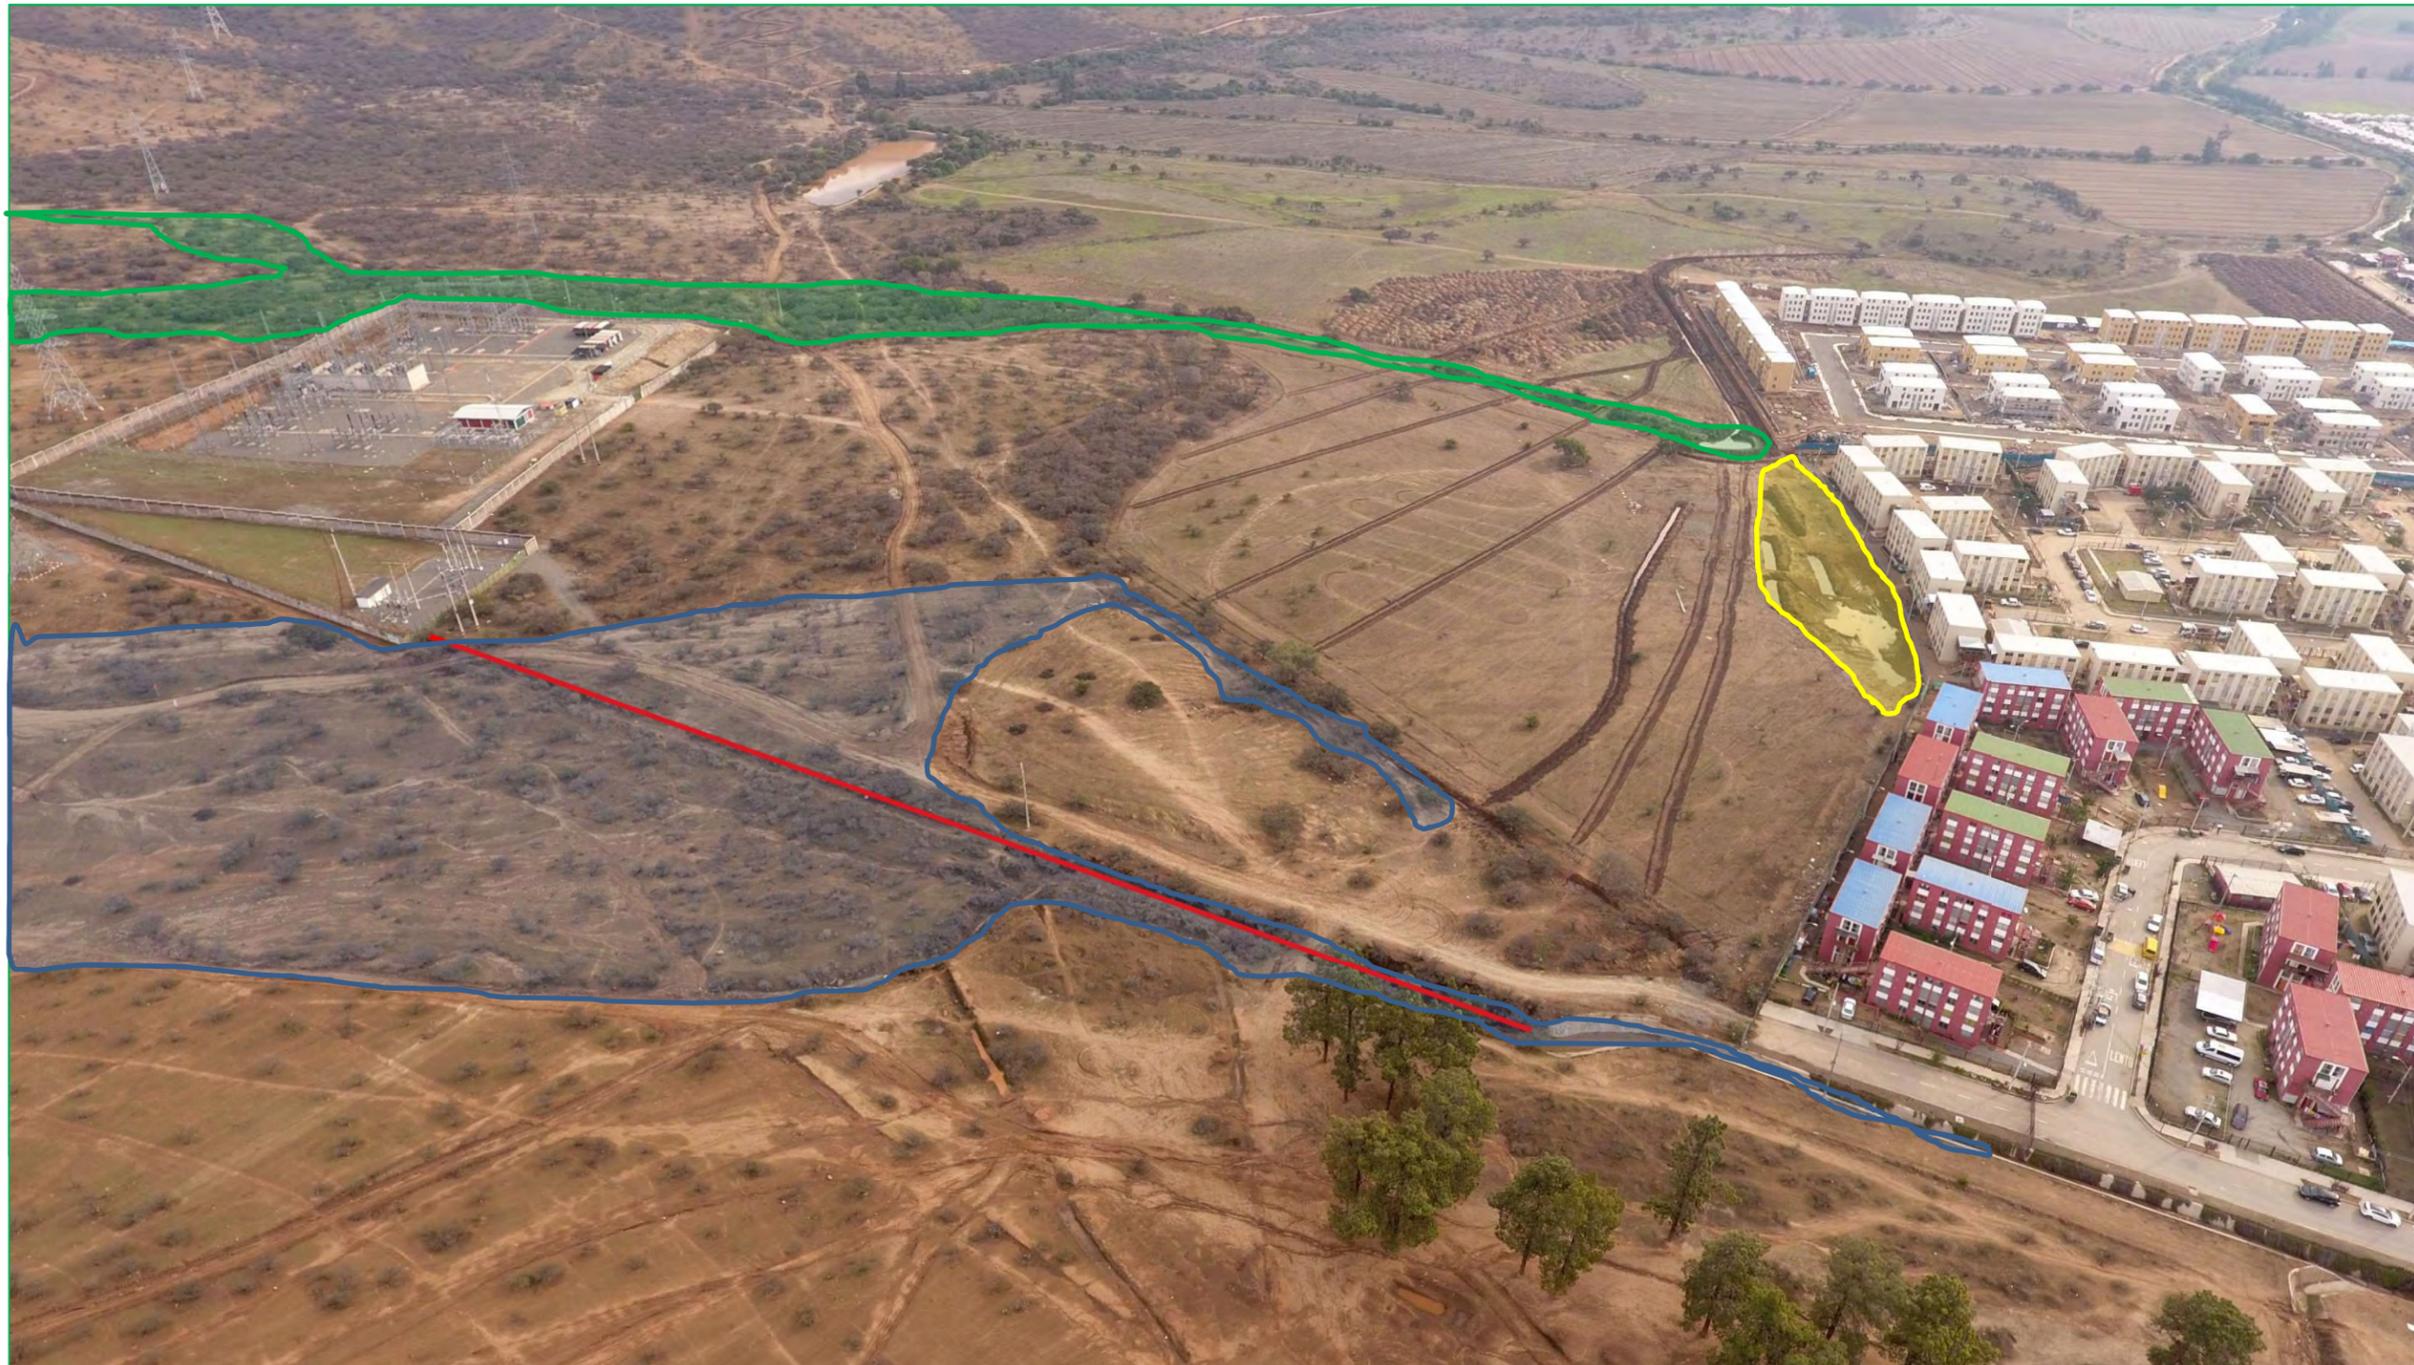
Fotografía aérea de la ubicación – Vuelo Dron 26 de Junio de 2020
Subestación Alto Melipilla/Conjunto Habitacional Valles de Melipilla

En azul se muestra la zona de depositación y de arrastre de la cuenca Oriente y en verde se muestra la zona de depositación y de arrastre de la cuenca Poniente.
En amarillo se muestra la zona inundada y en rojo se muestra canal zanja que opera como contrafoso de aguas lluvias de la Cuenca Oriente y que descarga en un canal revestido ubicado en la calle Carlos Avilés.

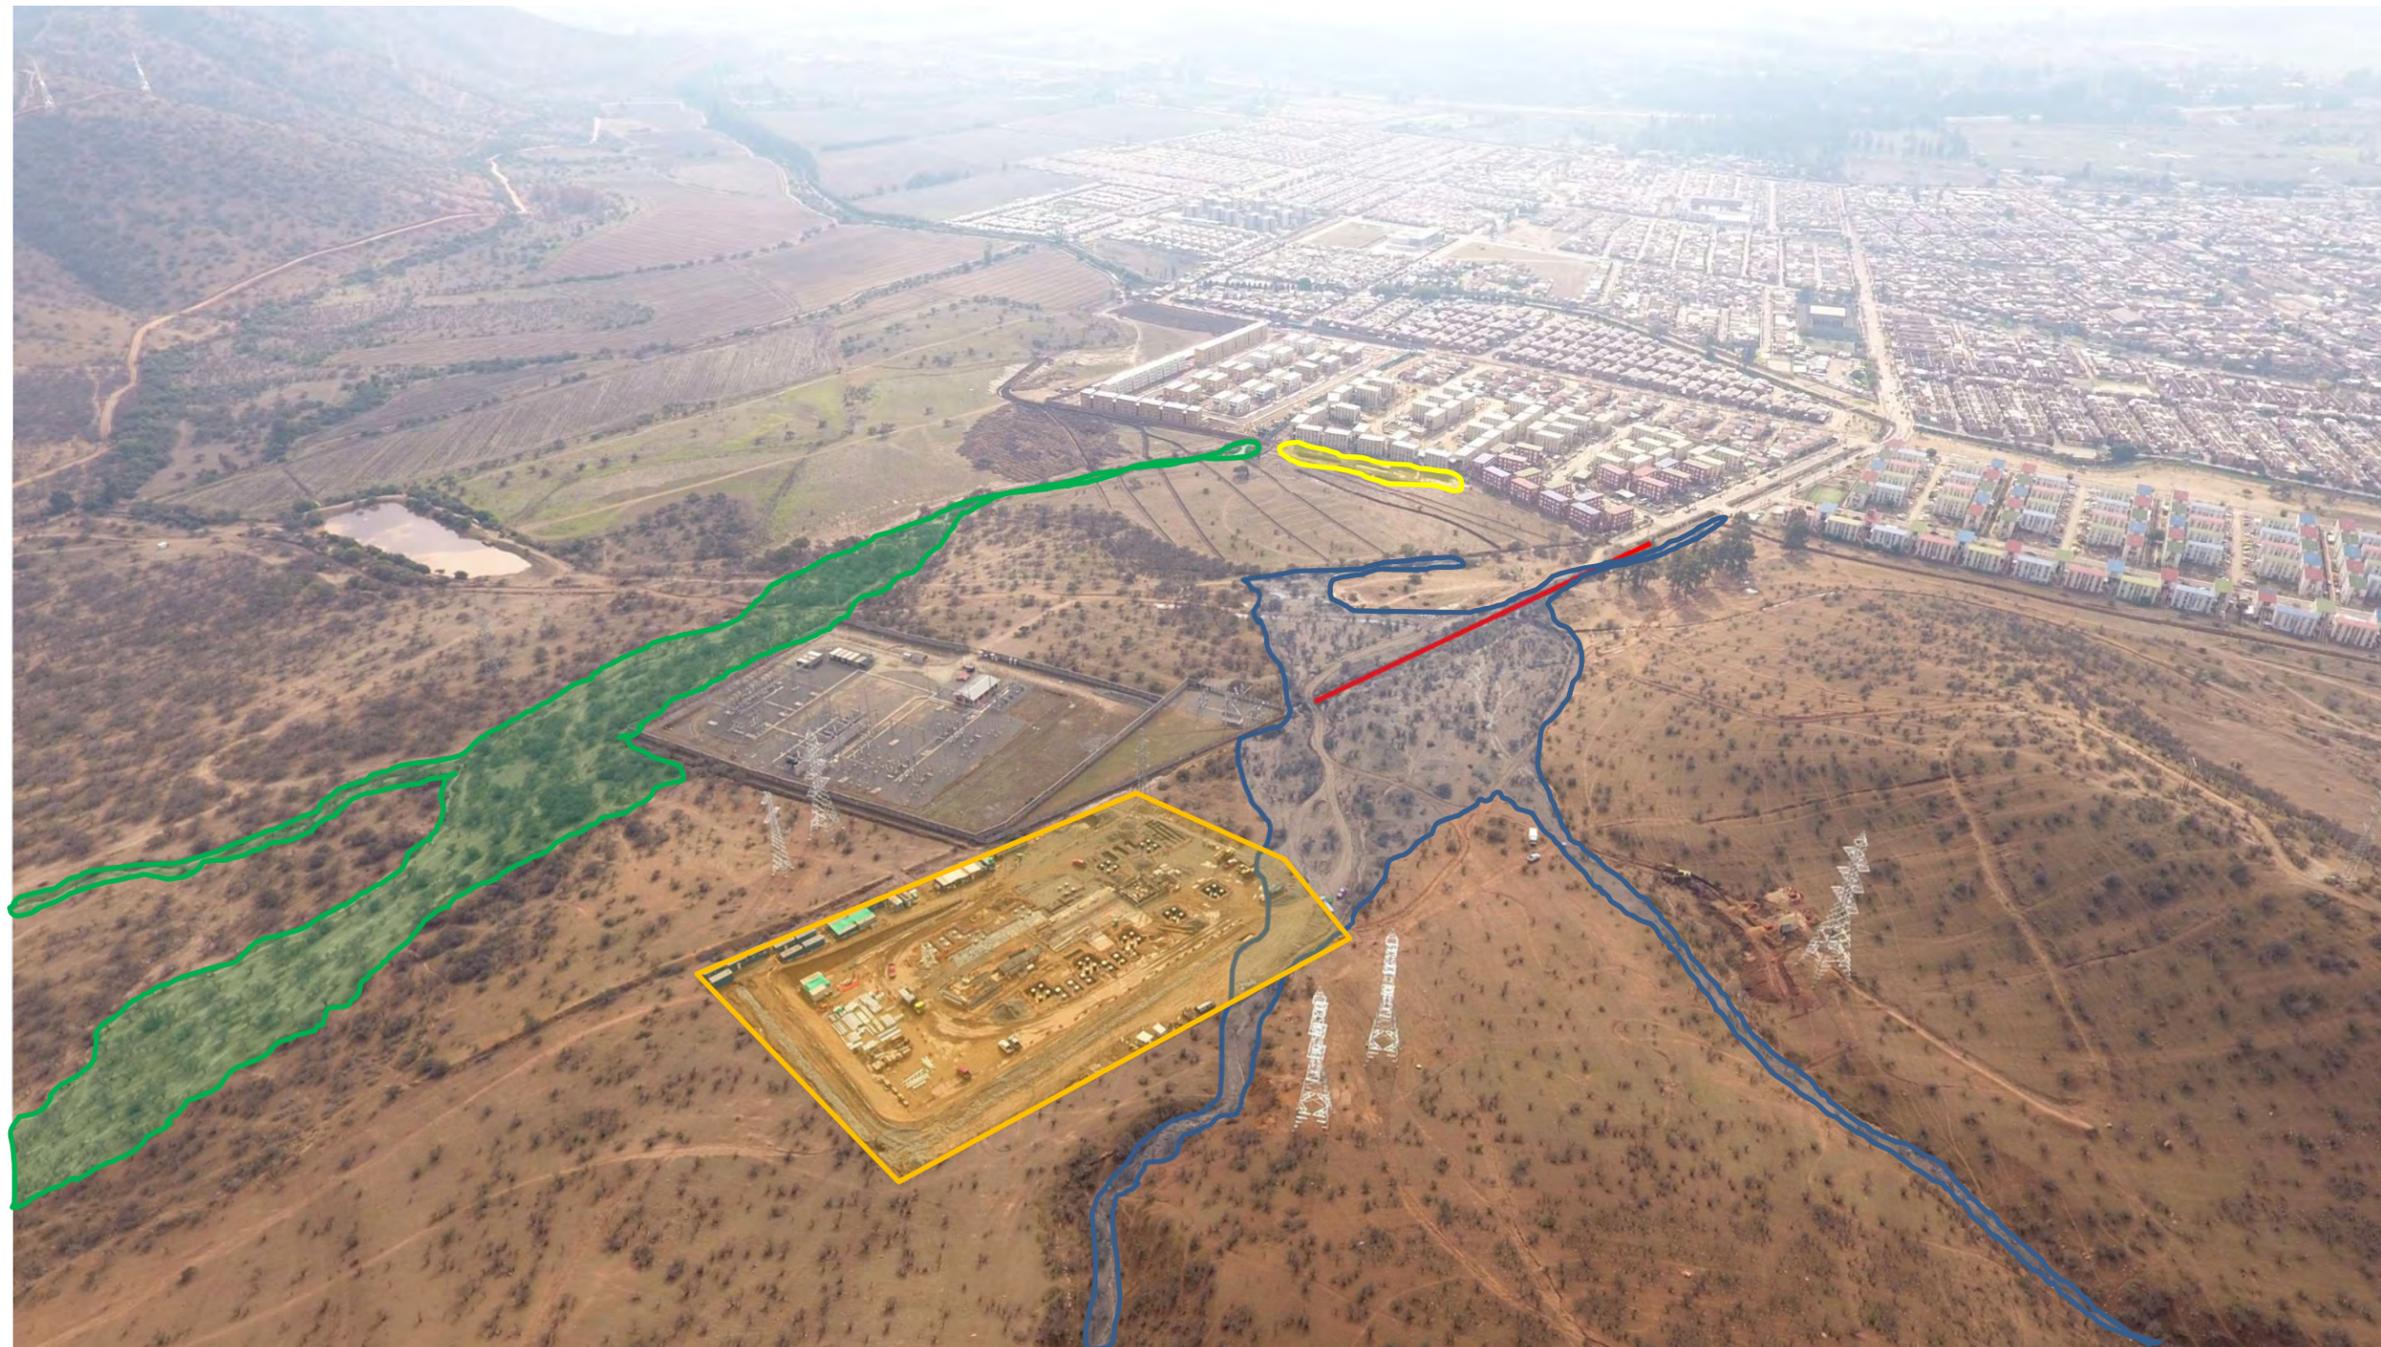
Fotografía aérea de la ubicación – Vuelo Dron 26 de Junio de 2020
Subestación Alto Melipilla/Conjunto Habitacional Valles de Melipilla

En azul se muestra la zona de depositación y de arrastre de la cuenca Oriente y en verde se muestra la zona de depositación y de arrastre de la cuenca Poniente. En naranja se muestra el área de la Subestación. En amarillo se muestra la zona inundada y en rojo se muestra canal zanja que opera como contrafoso de aguas lluvias de la Cuenca Oriente y que descarga en un canal revestido ubicado en la calle Carlos Avilés.

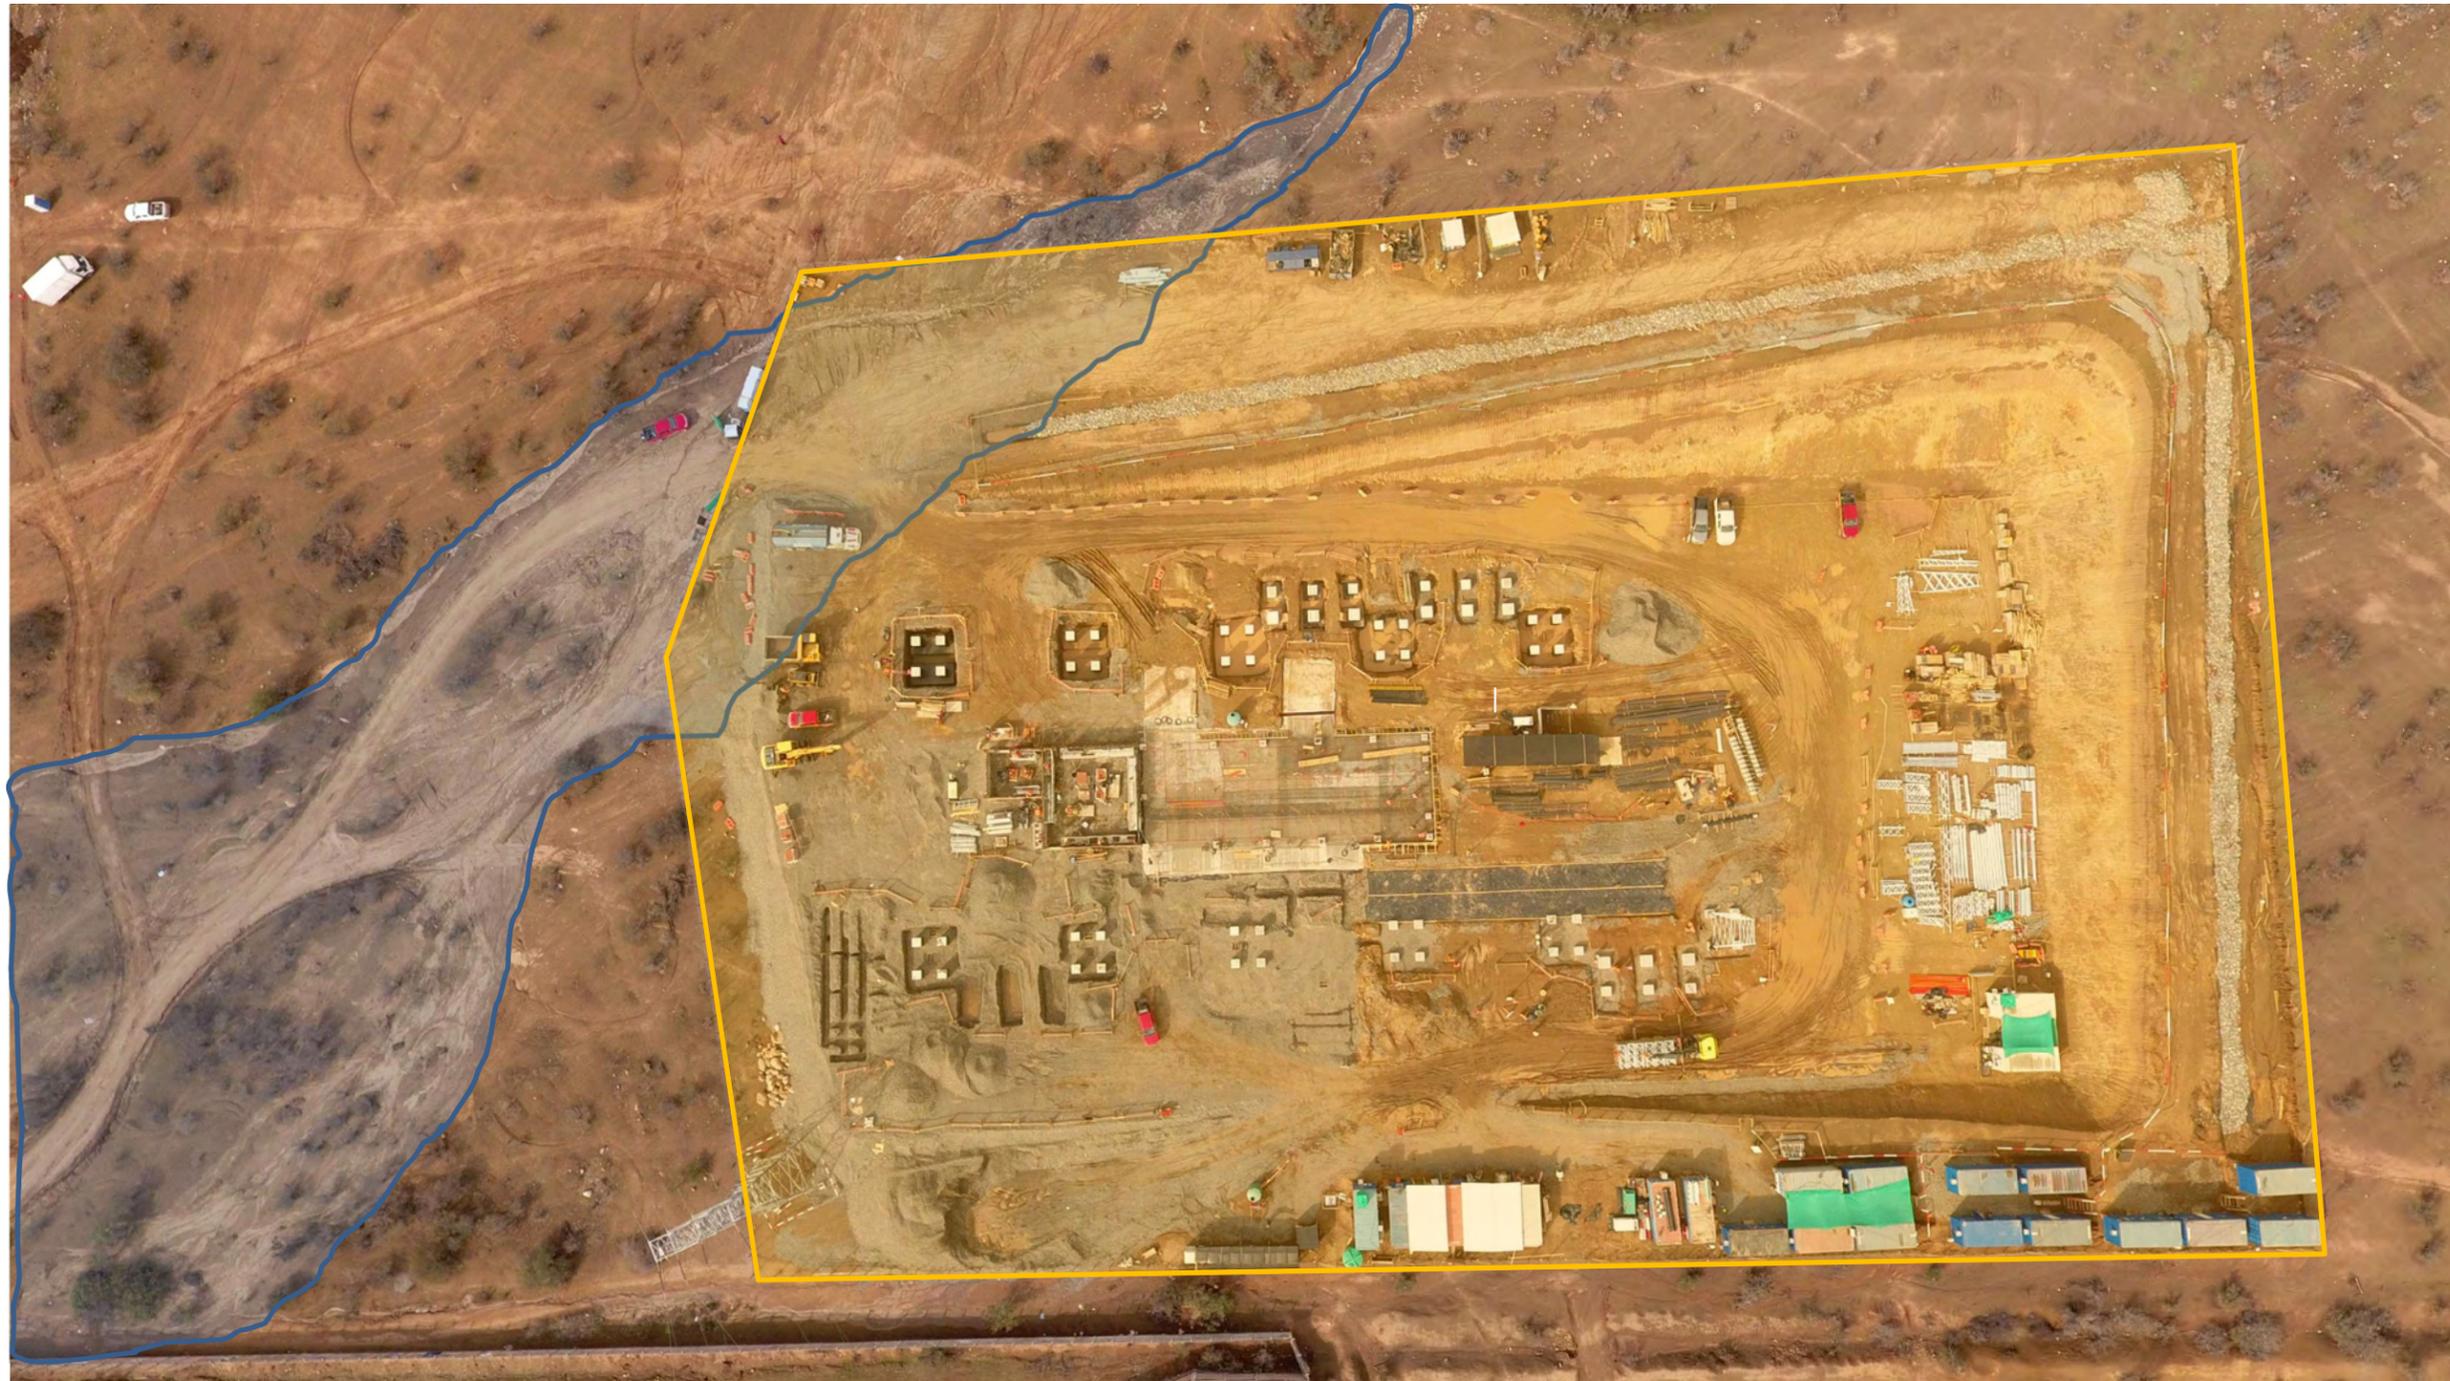
Fotografía aérea de la ubicación – Vuelo Dron 26 de Junio de 2020
Subestación Alto Melipilla/Conjunto Habitacional Valles de Melipilla

En azul se muestra la zona de depositación y de arrastre de la cuenca Oriente respecto de la ubicación la plataforma de la Subestación Alto Melipilla. En naranja se muestra el área de la Subestación.
