ANEXO N° 2
FOTOGRAFIAS INUNDACION

Fotografía aérea de la ubicación – Google Earth
Subestación Alto Melipilla/Conjunto Habitacional Valles de Melipilla

FOTOGRAFIAS VISITA 30 DE JUNIO DE 2020

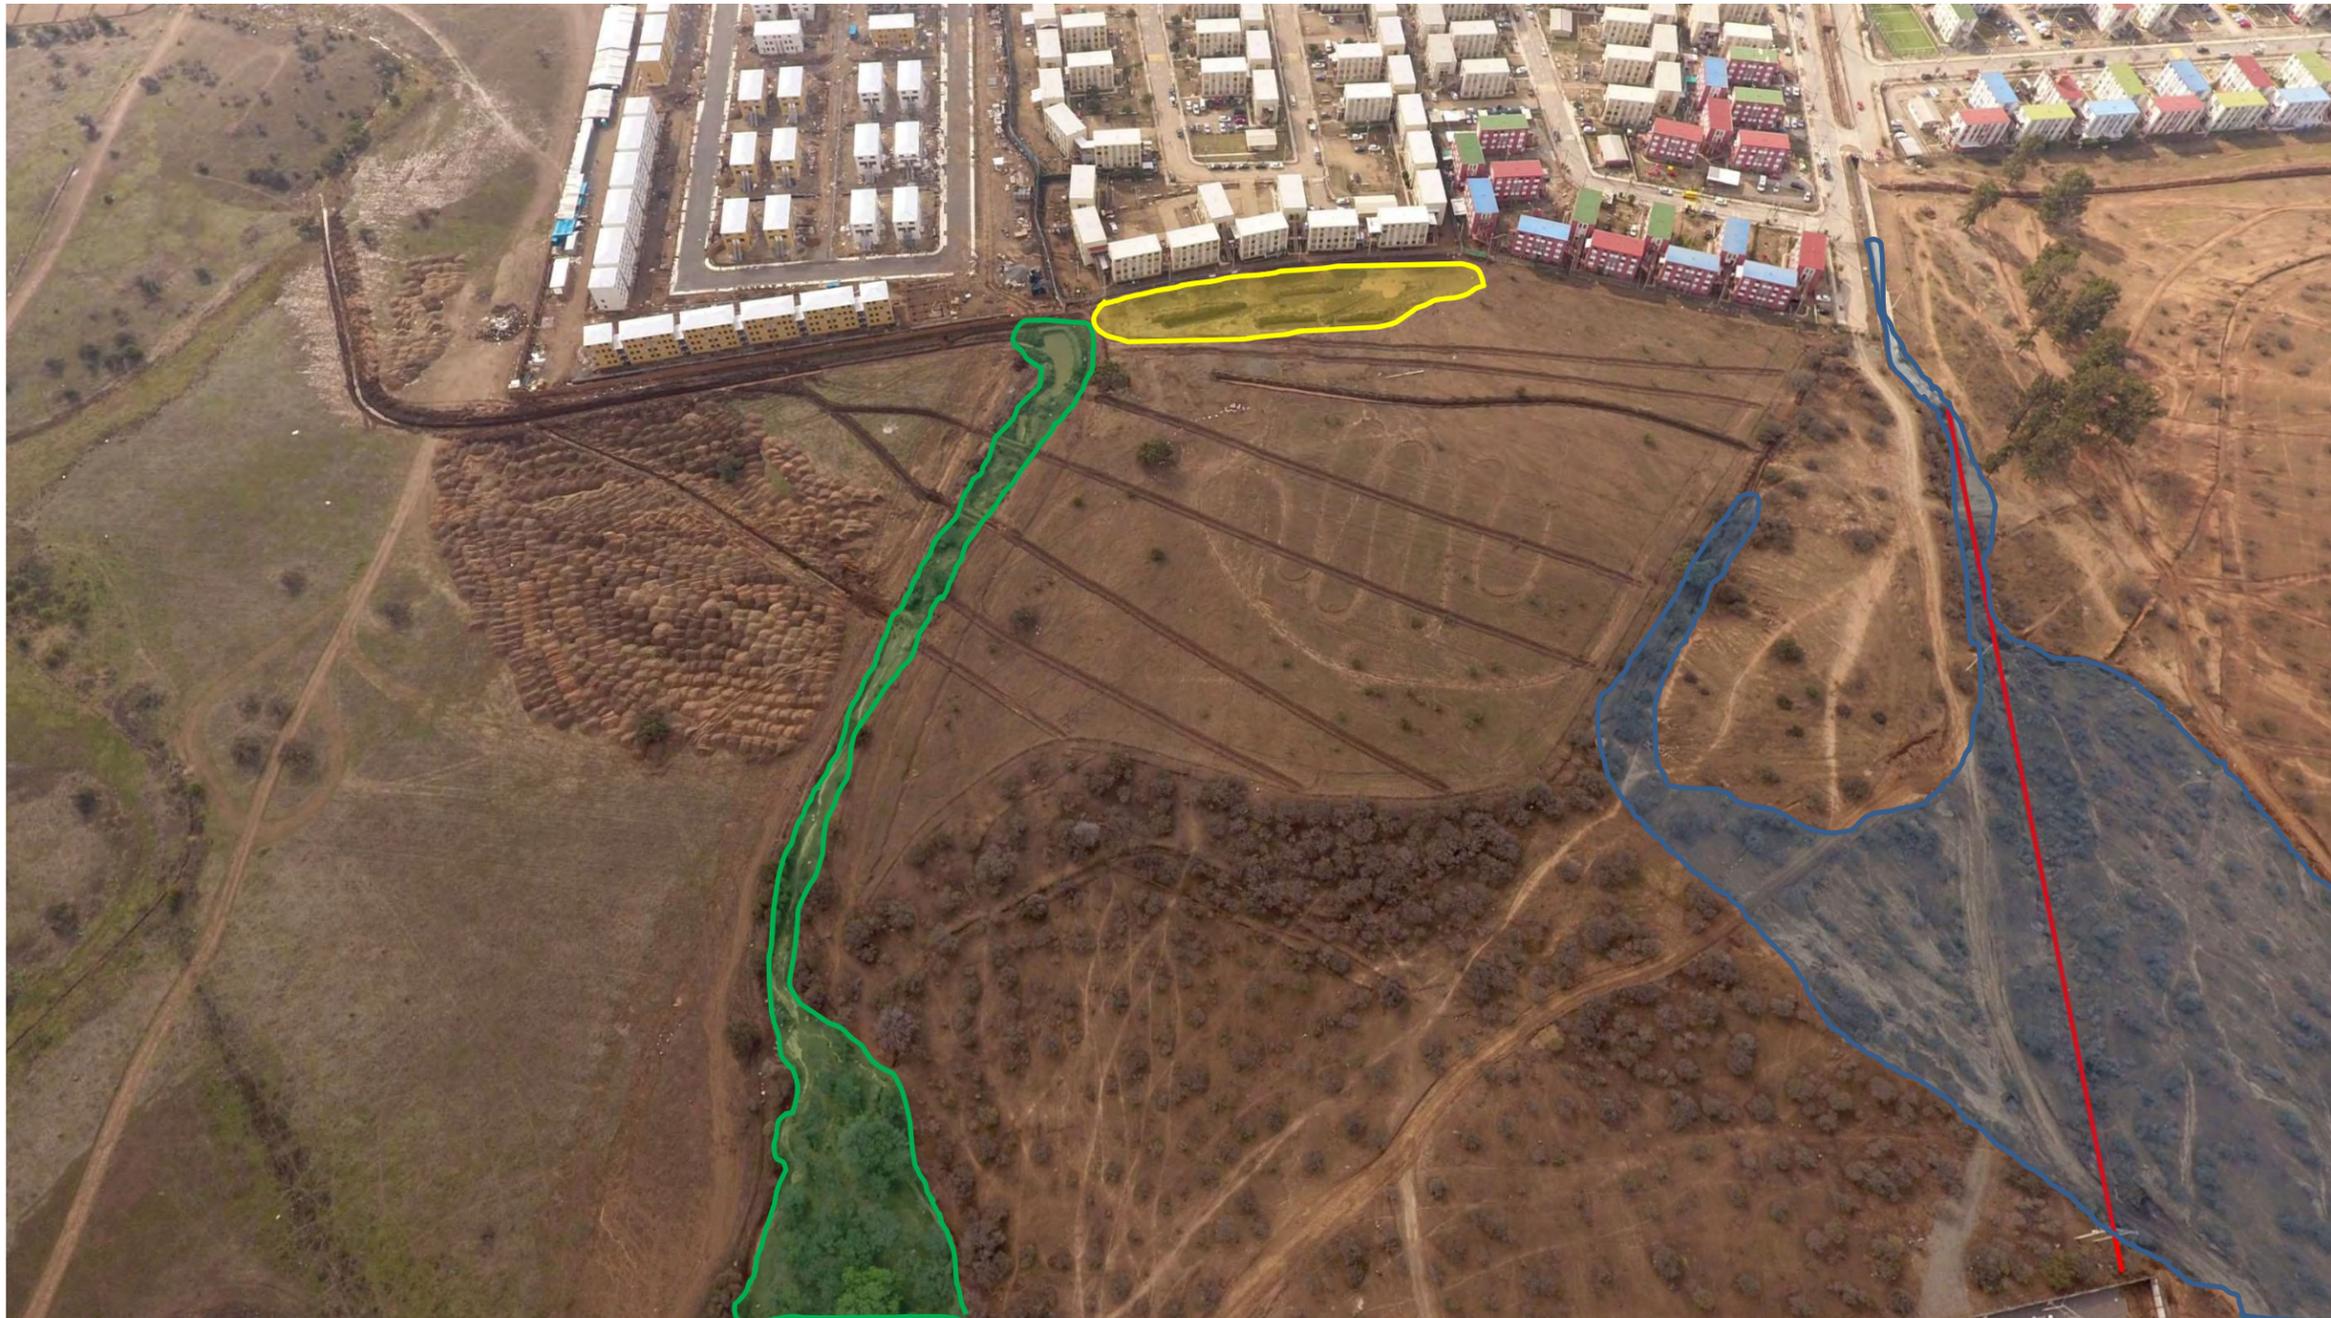
Fotografía aérea de la ubicación – Vuelo Dron 26 de Junio de 2020
Subestación Alto Melipilla/Conjunto Habitacional Valles de Melipilla

En azul se muestra la zona de depositación y de arrastre de la cuenca Oriente y en verde se muestra la zona de depositación y de arrastre de la cuenca Poniente.
En amarillo se muestra la zona inundada y en rojo se muestra canal zanja que opera como contrafoso de aguas lluvias de la Cuenca Oriente y que descarga en un canal revestido ubicado en la calle Carlos Avilés.

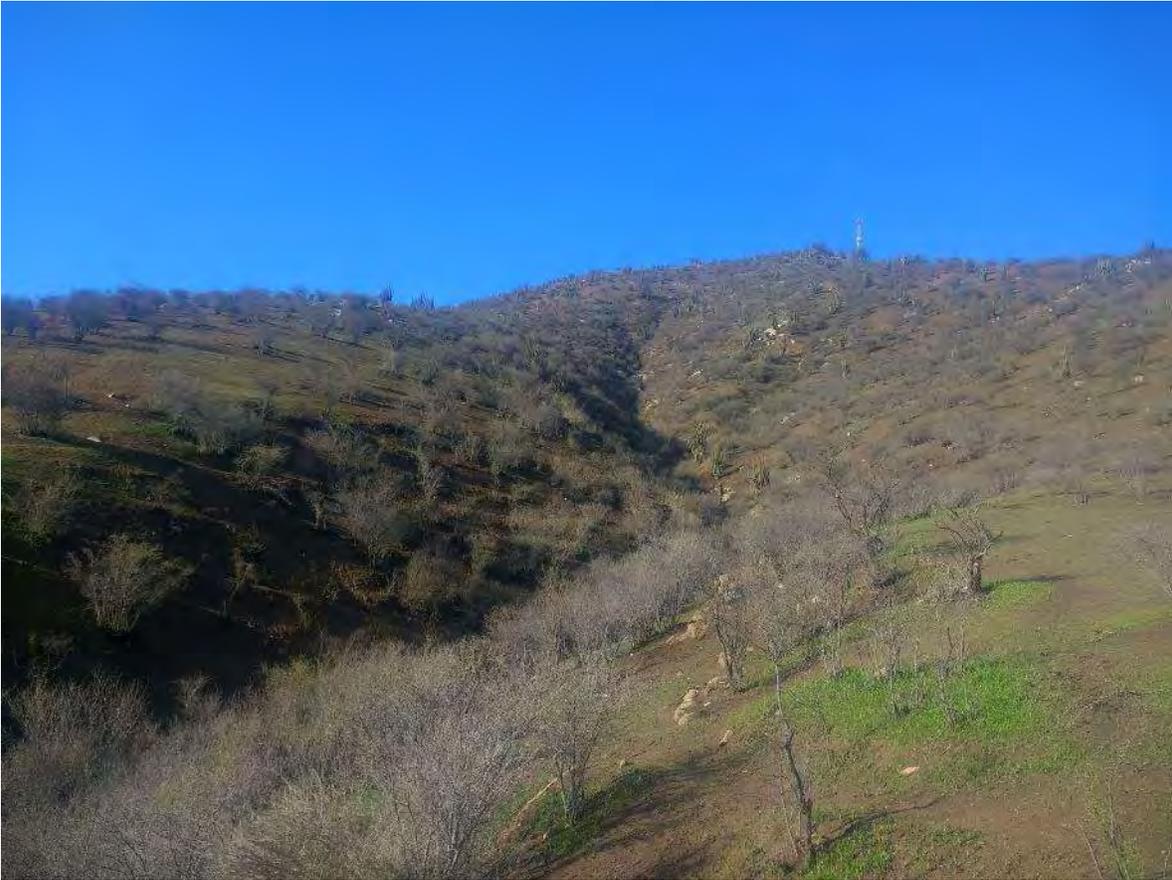
FOTO N° 1

Se muestra la quebrada que se ubica aguas arriba de la esquina Oriente de la plataforma de la Subestación Alto Melipilla.

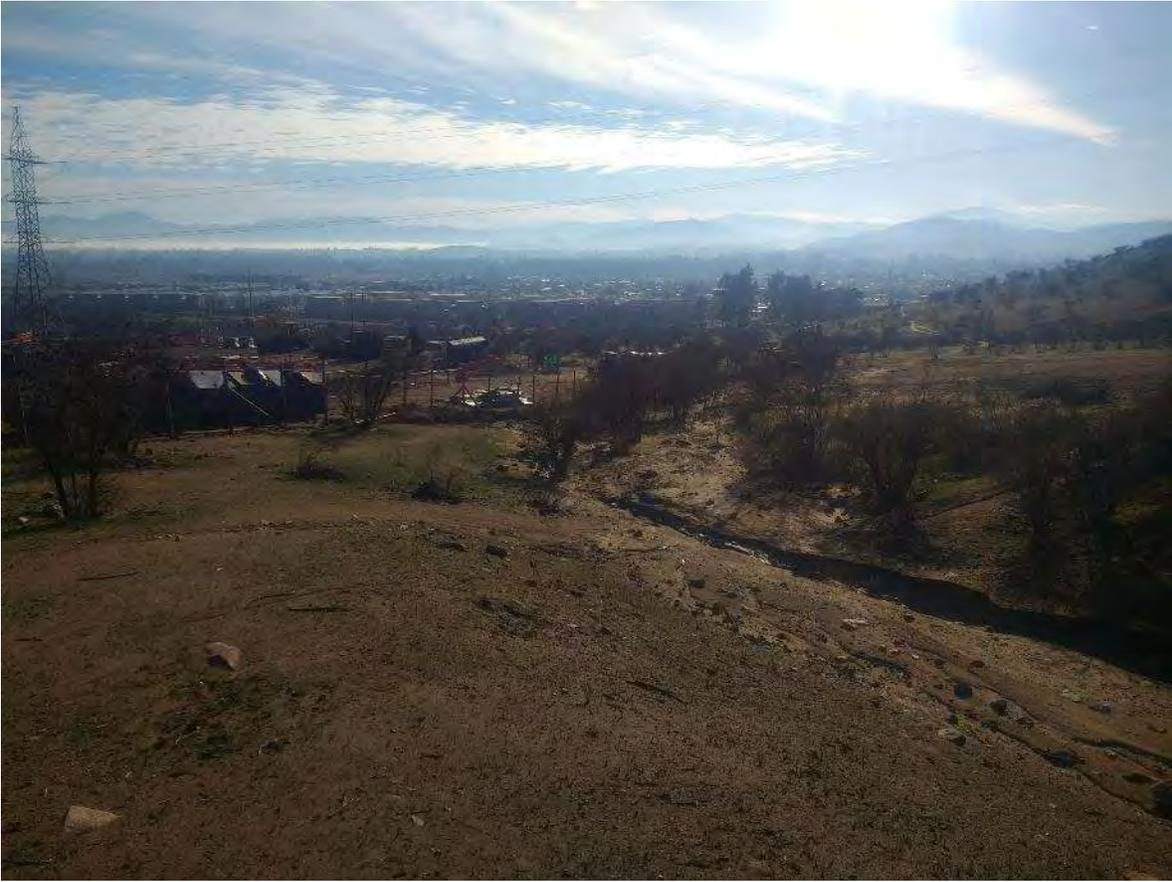
FOTO N° 2

Se muestra la vía de escurrimiento propia de la quebrada que pasa por la esquina Oriente de la subestación Alto Melipilla.

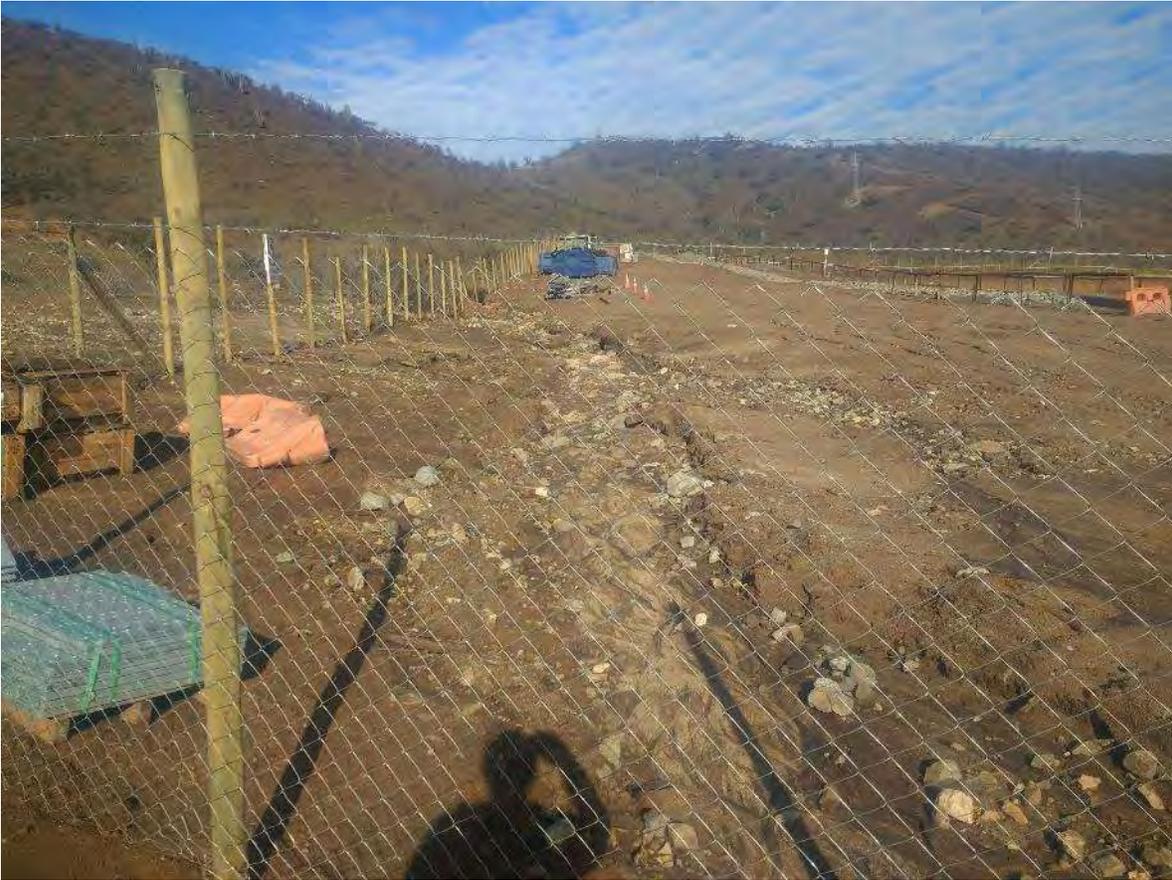
FOTO N° 3

Se observa erosión superficial del terreno.

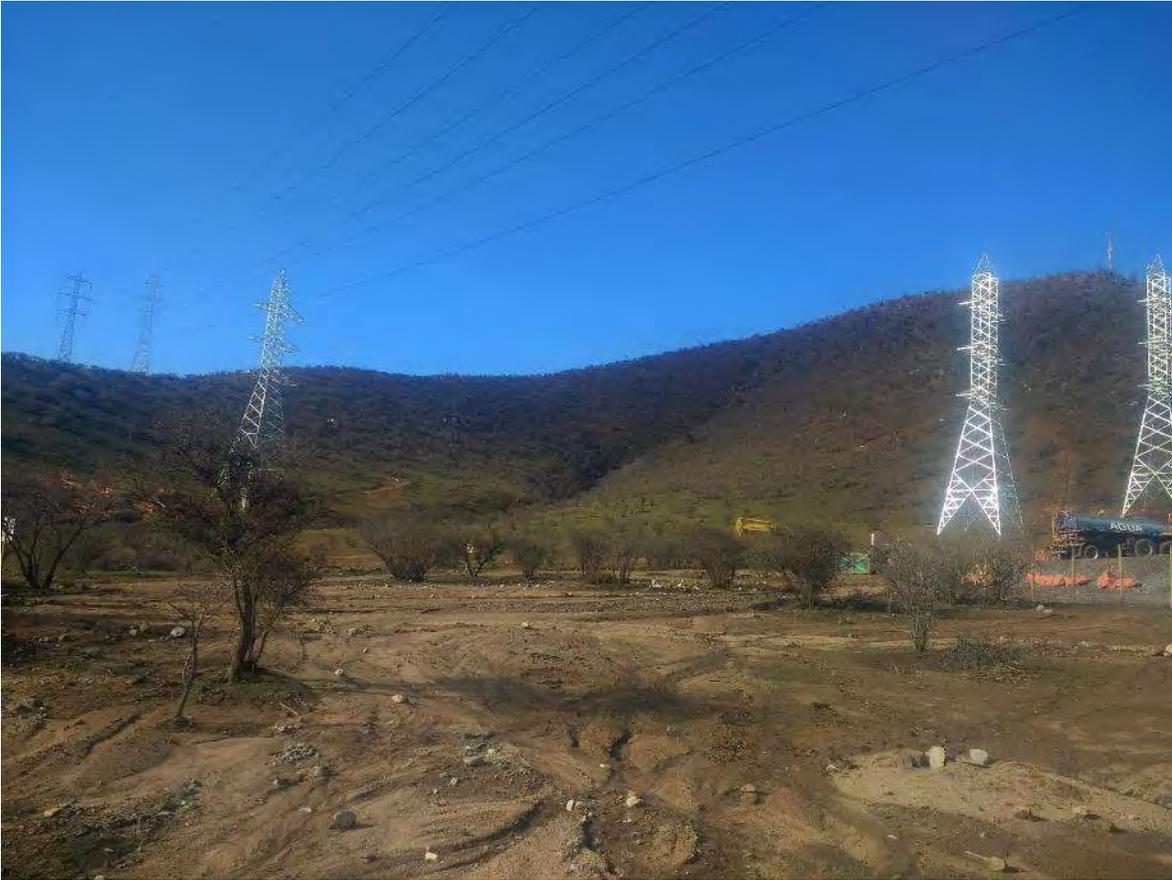
FOTO N° 4

Se muestra área de escurrimiento inmediatamente aguas abajo de la esquina Oriente de la plataforma de la Subestación Alto Melipilla.

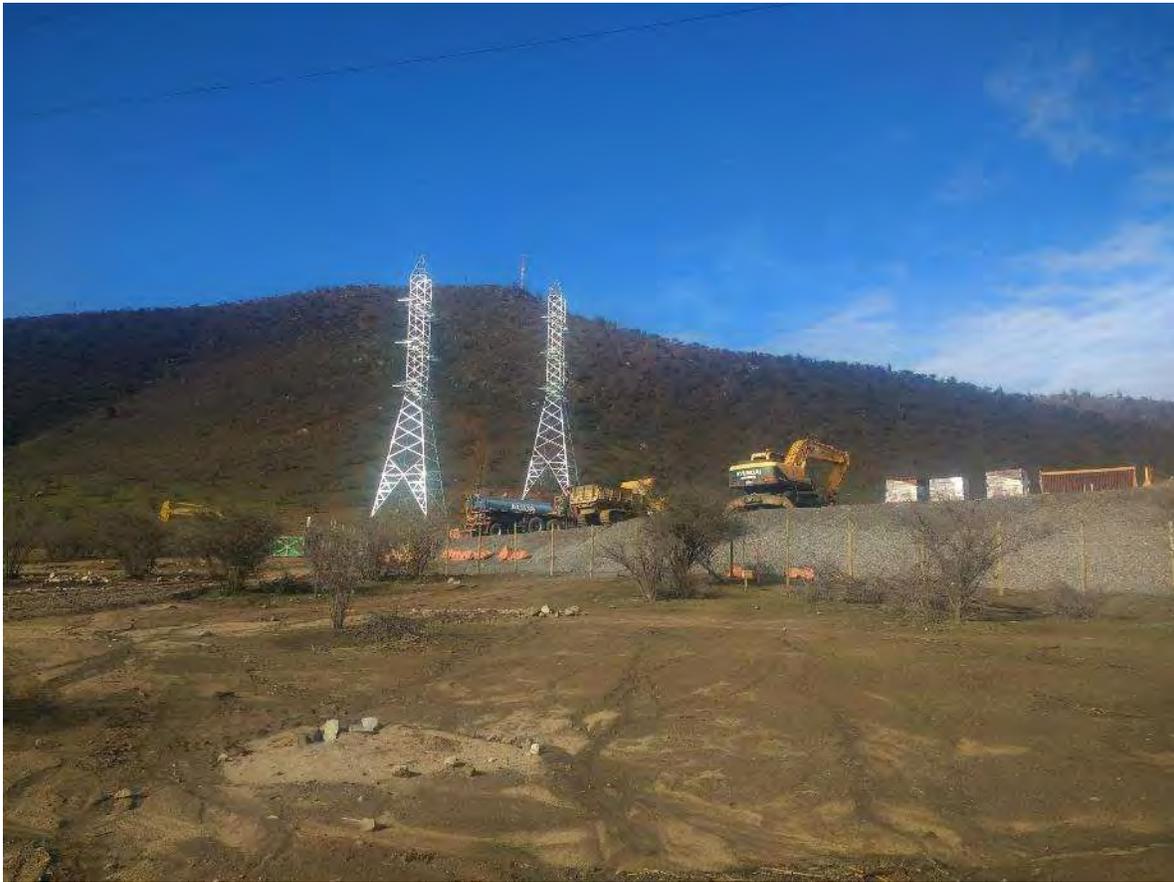
FOTO N° 5

Se muestra área de escurrimiento inmediatamente aguas abajo del deslinde Norte de la plataforma de la Subestación Alto Melipilla, se observa que hubo un escurrimiento bajo la plataforma formada por un relleno de gravas permeable.

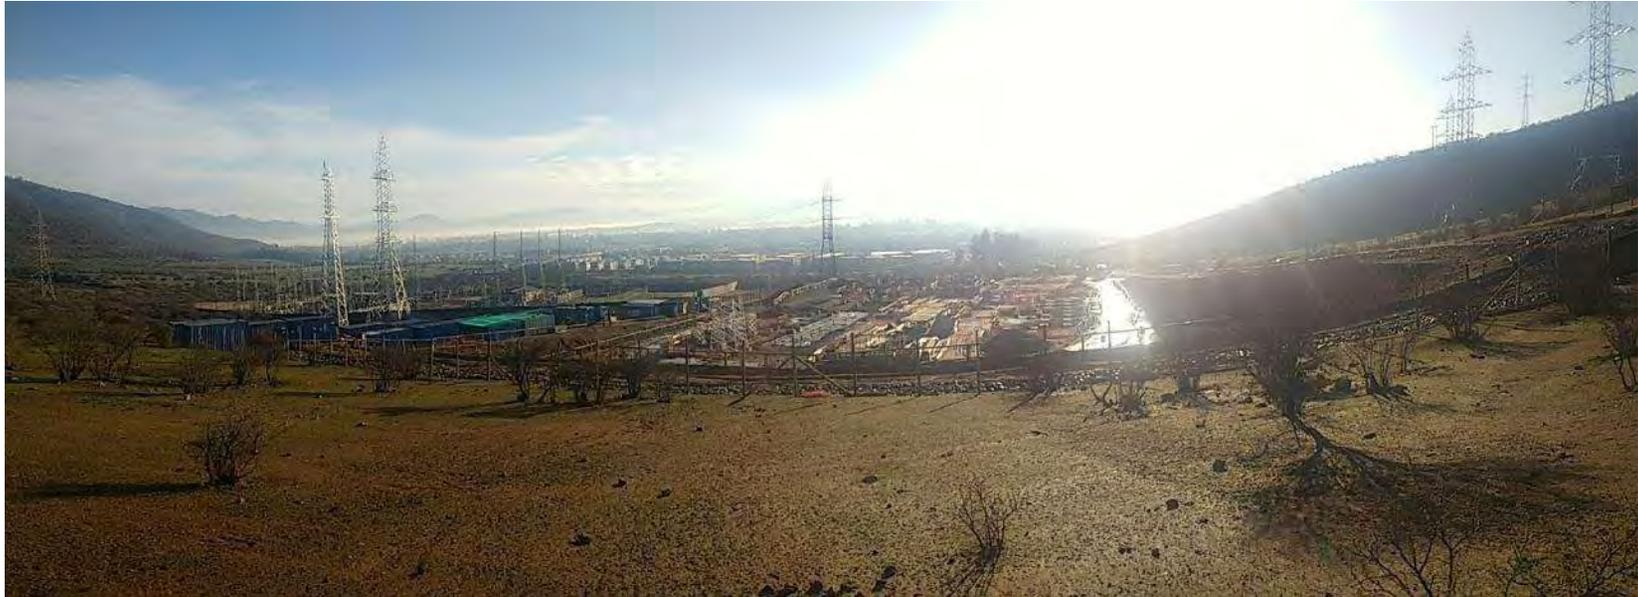
FOTO N° 6

No se observan escurrimientos en este sector.

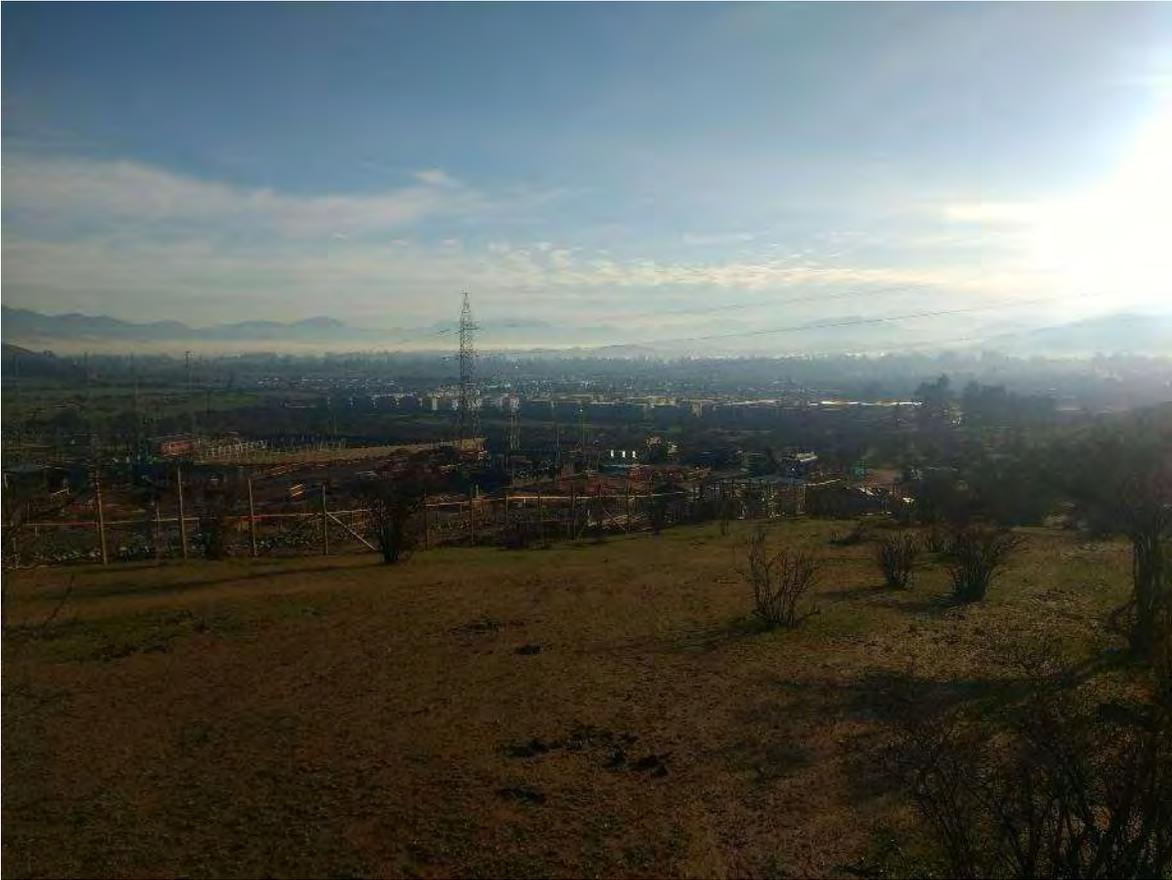
FOTO N° 7

No se observan escurrimientos en este sector.

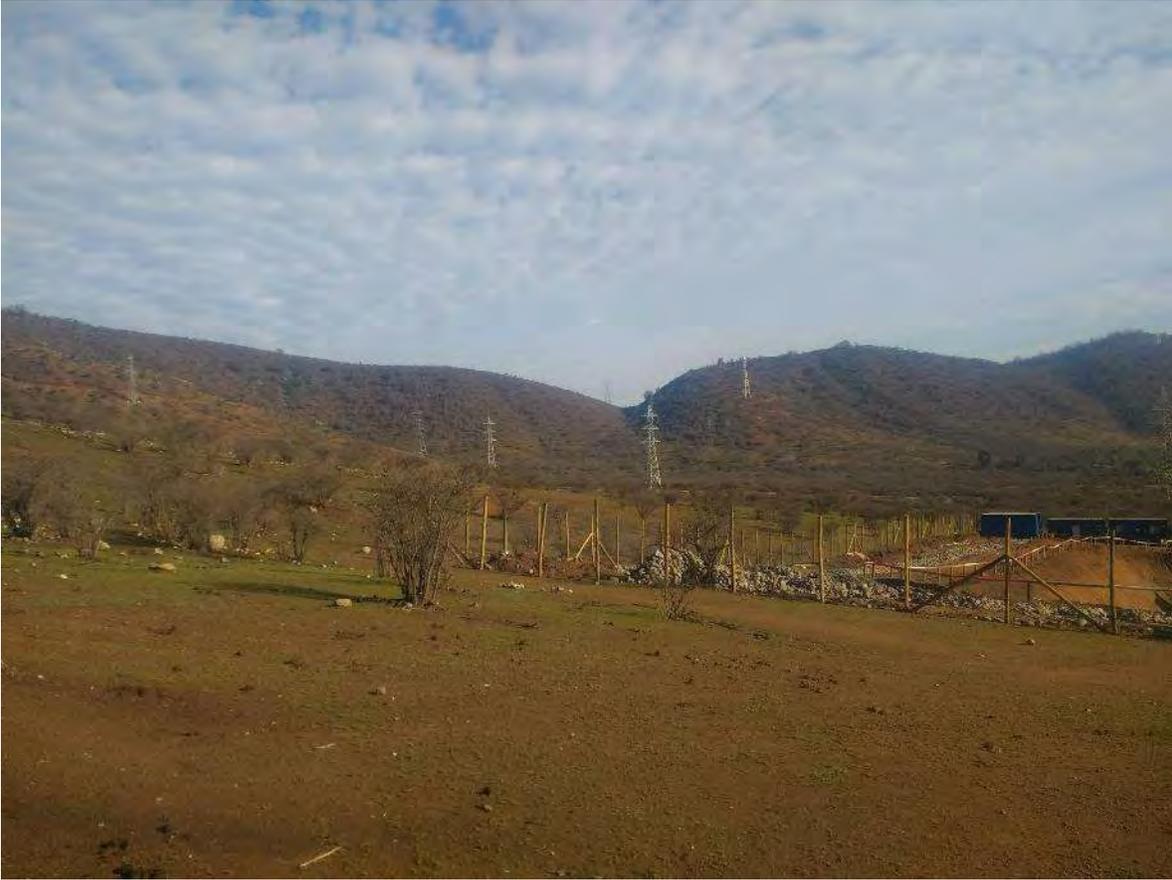
FOTO N° 8

No se observan escurrimientos en este sector.

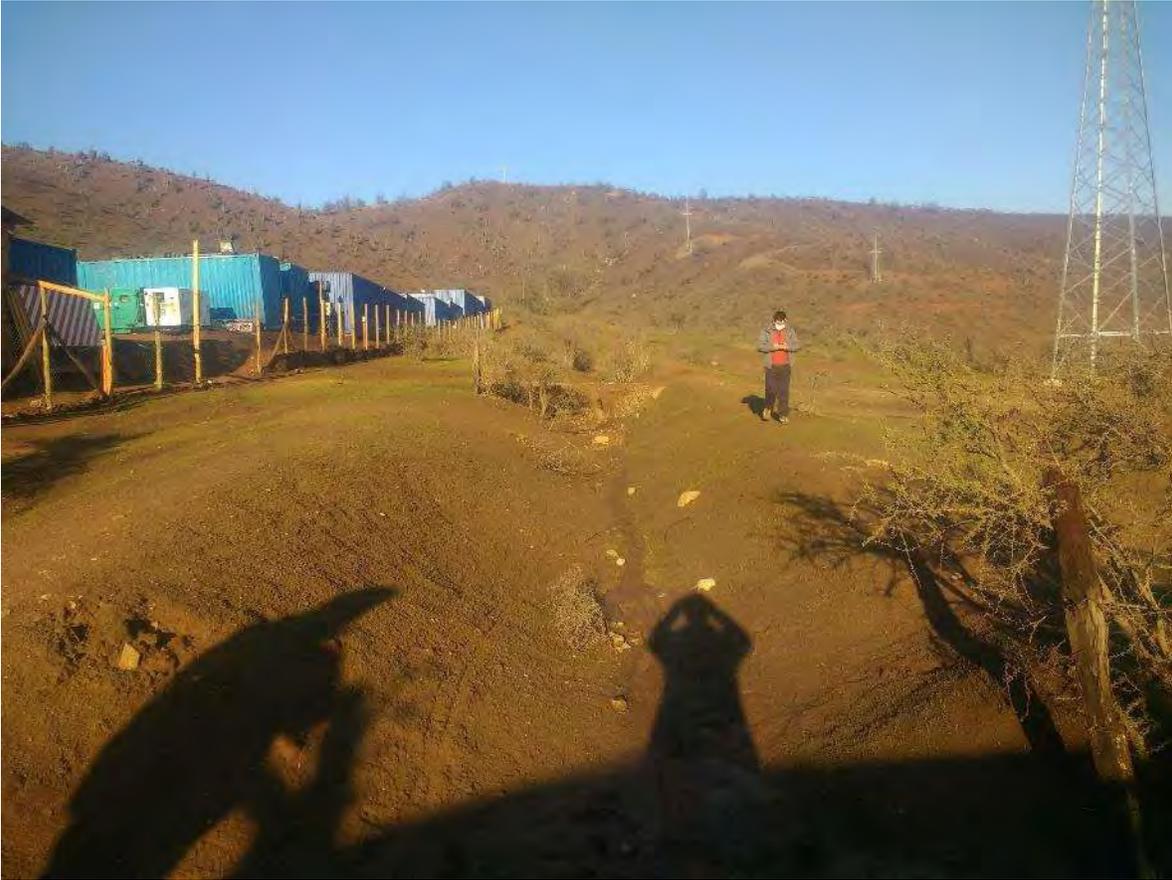
FOTO N° 9

Por el límite Poniente se dispone un contrafoso que luego bordea a la Subestación Melipilla.

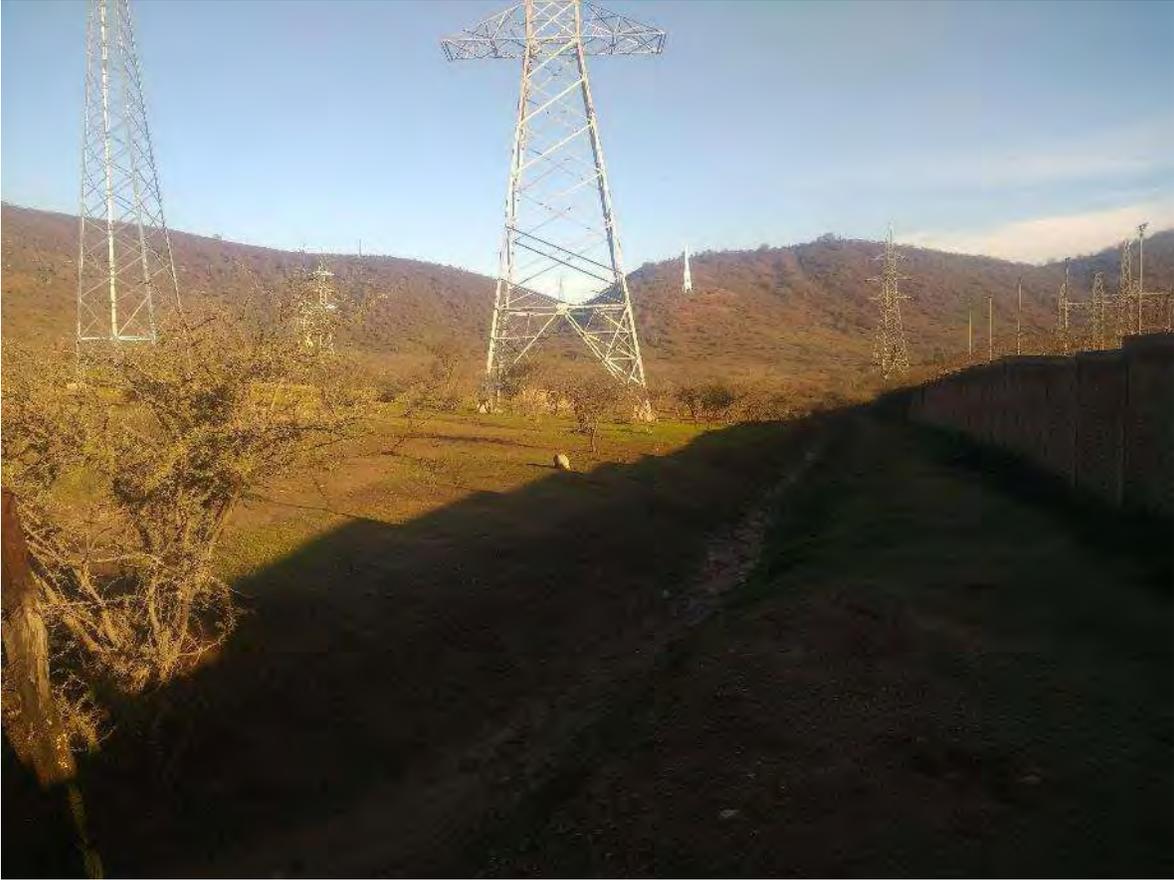
FOTO N° 10

Se muestra el contrafoso existente en el límite Sur de la Subestación Melipilla.

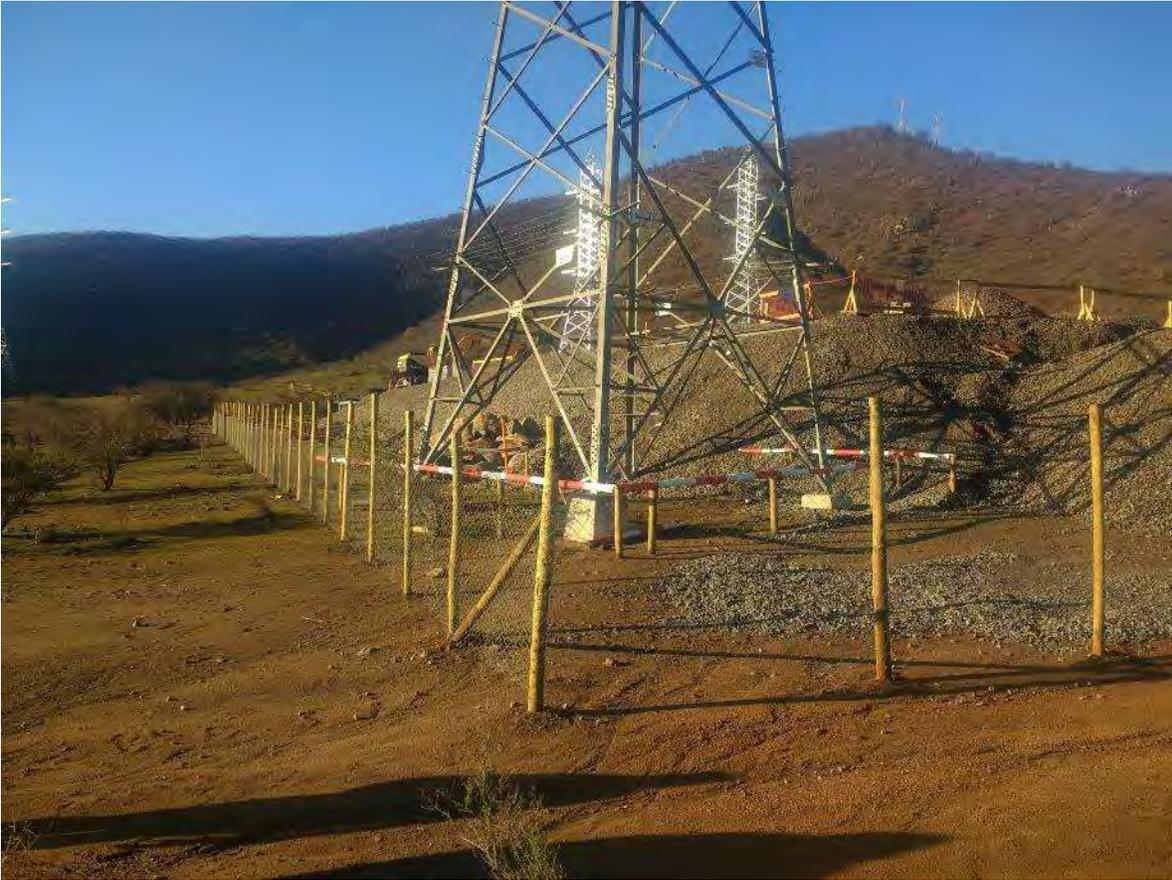
FOTO N° 11

La plataforma se encuentra construida a base de rellenos de gravas en este sector.

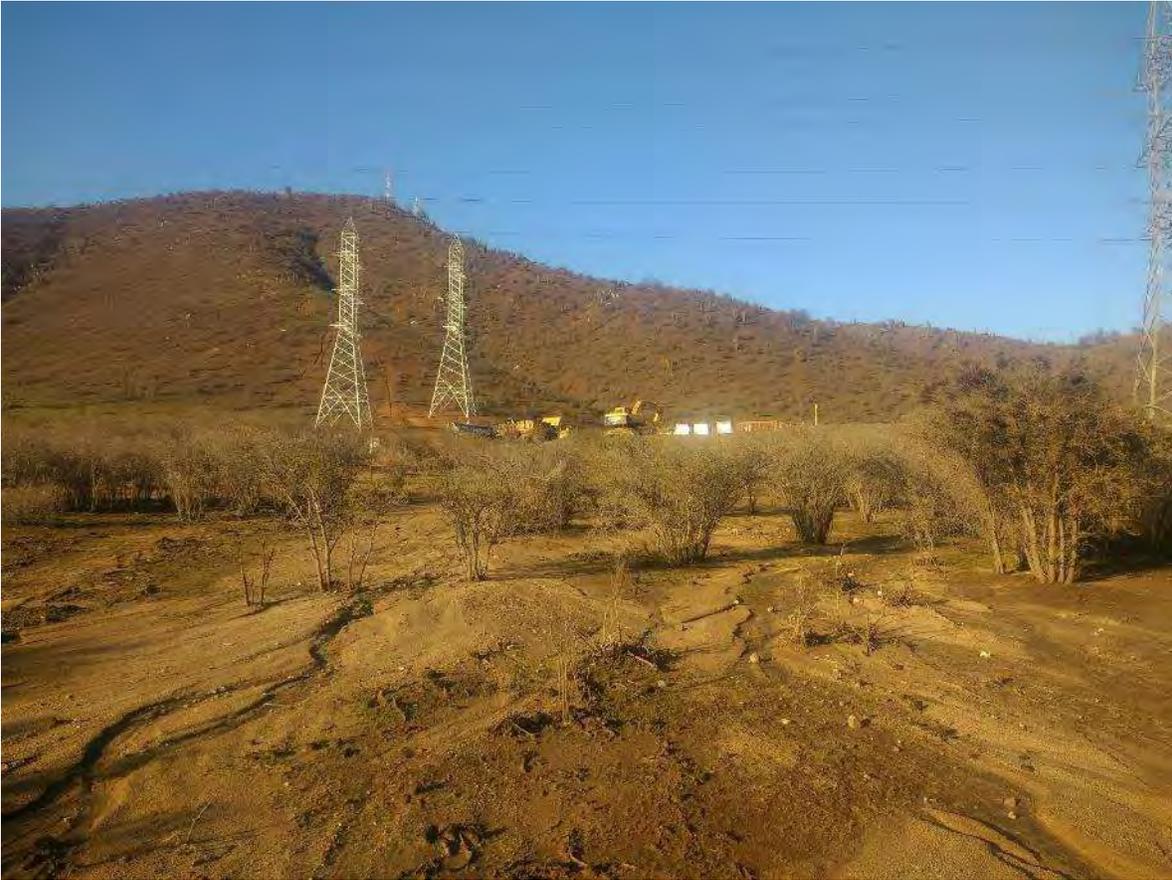
FOTO N° 12

Zona de escurrimientos que provienen de la Cuenca Oriente aguas abajo de la Subestación Alto Melipilla.

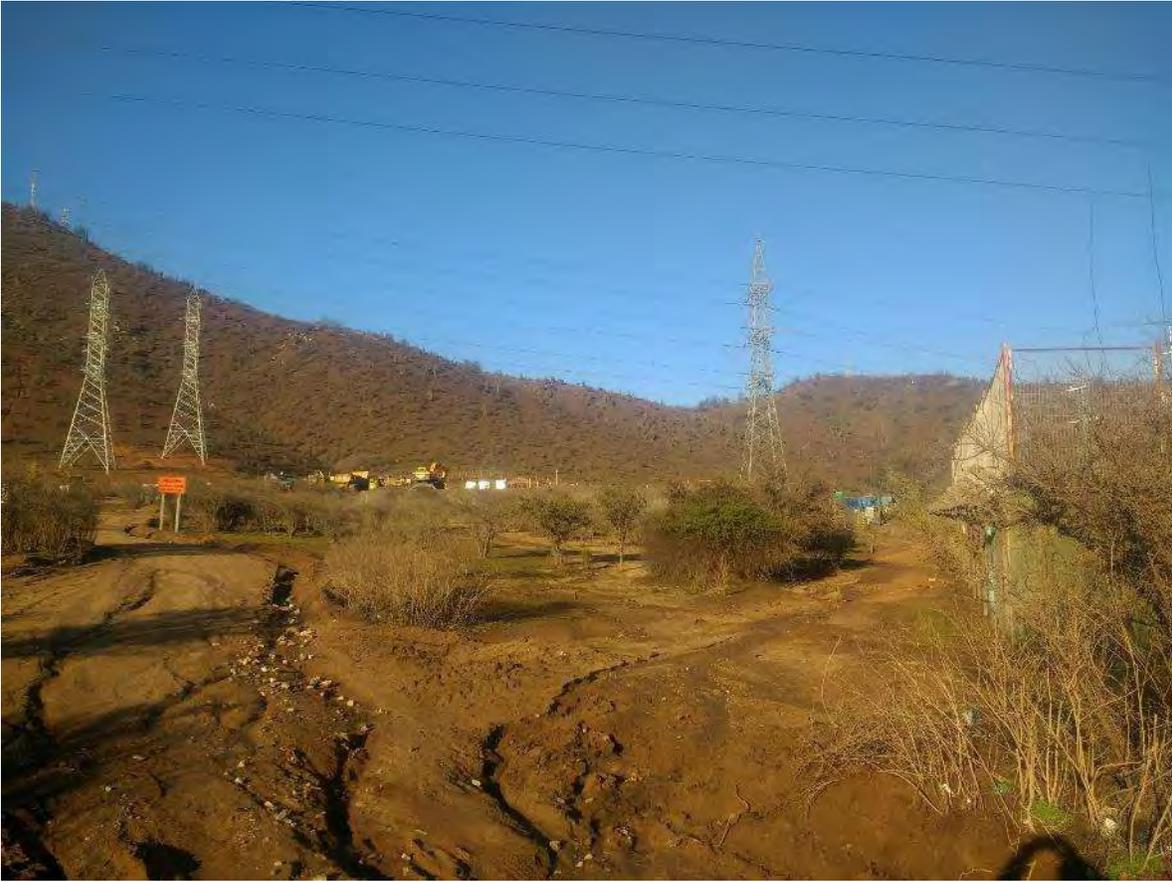
FOTO N° 13

Zona de escurrimientos que provienen de la Cuenca Oriente vistos desde la esquina Nor-Oriente de la Subestación Melipilla.

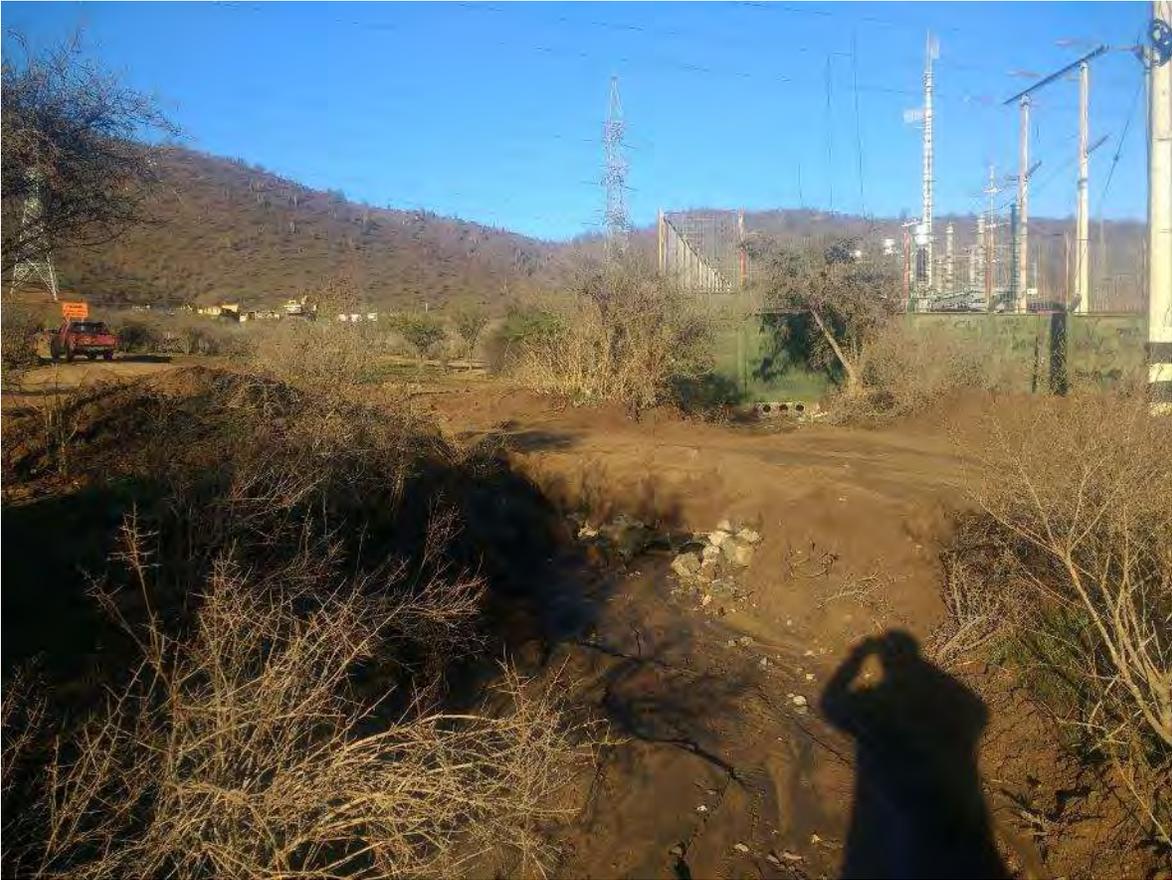
FOTO N° 14

Inicio del Canal en Zanja que colecta las aguas de la cuenca Oriente, corresponde a la esquina Nor-Oriente de la subestación Melipilla, vista hacia el Sur, aguas arriba.

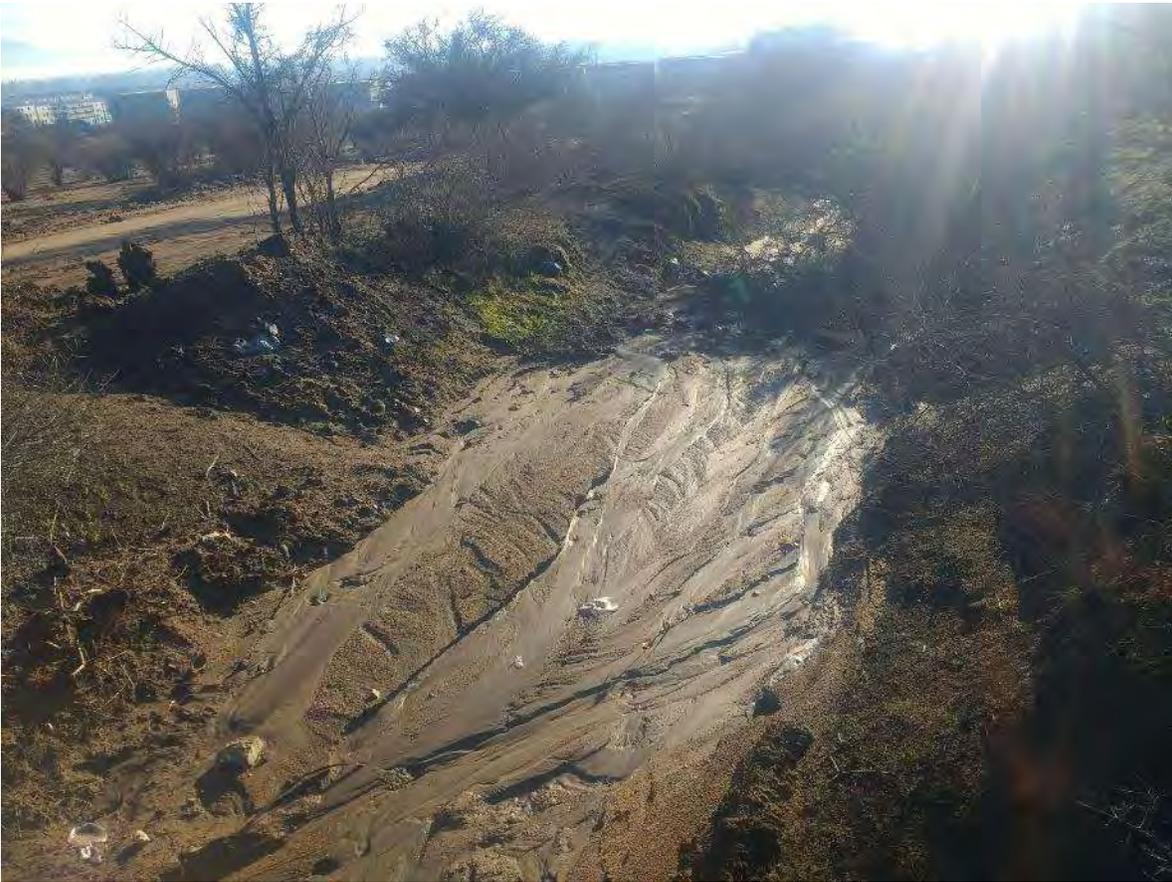
FOTO N° 15

Inicio del Canal en Zanja que colecta las aguas de la cuenca Oriente, corresponde a la esquina Nor-Oriente de la subestación Melipilla, vista hacia el Norte, aguas abajo.

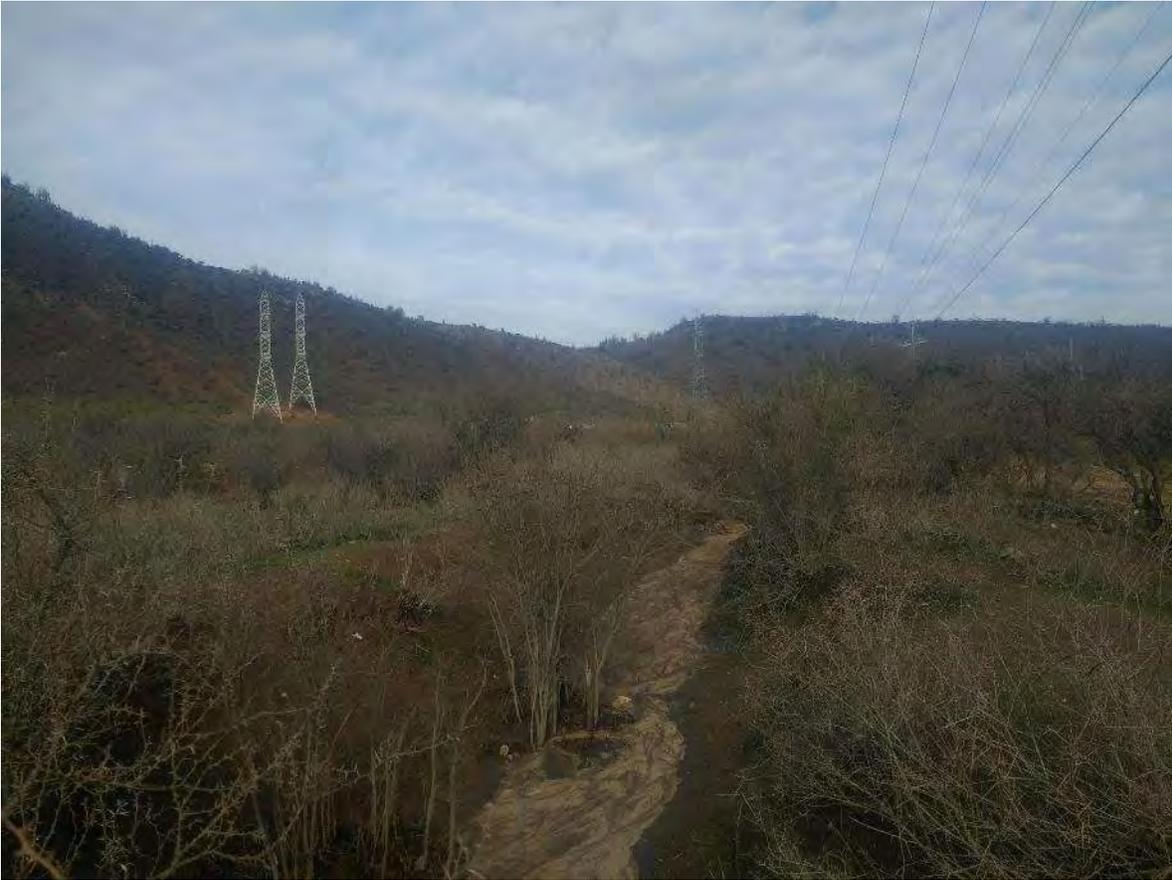
FOTO N° 16

Inicio del Canal en Zanja que colecta las aguas de la cuenca Oriente, aguas abajo de la Subestación Melipilla, vista hacia el Sur.

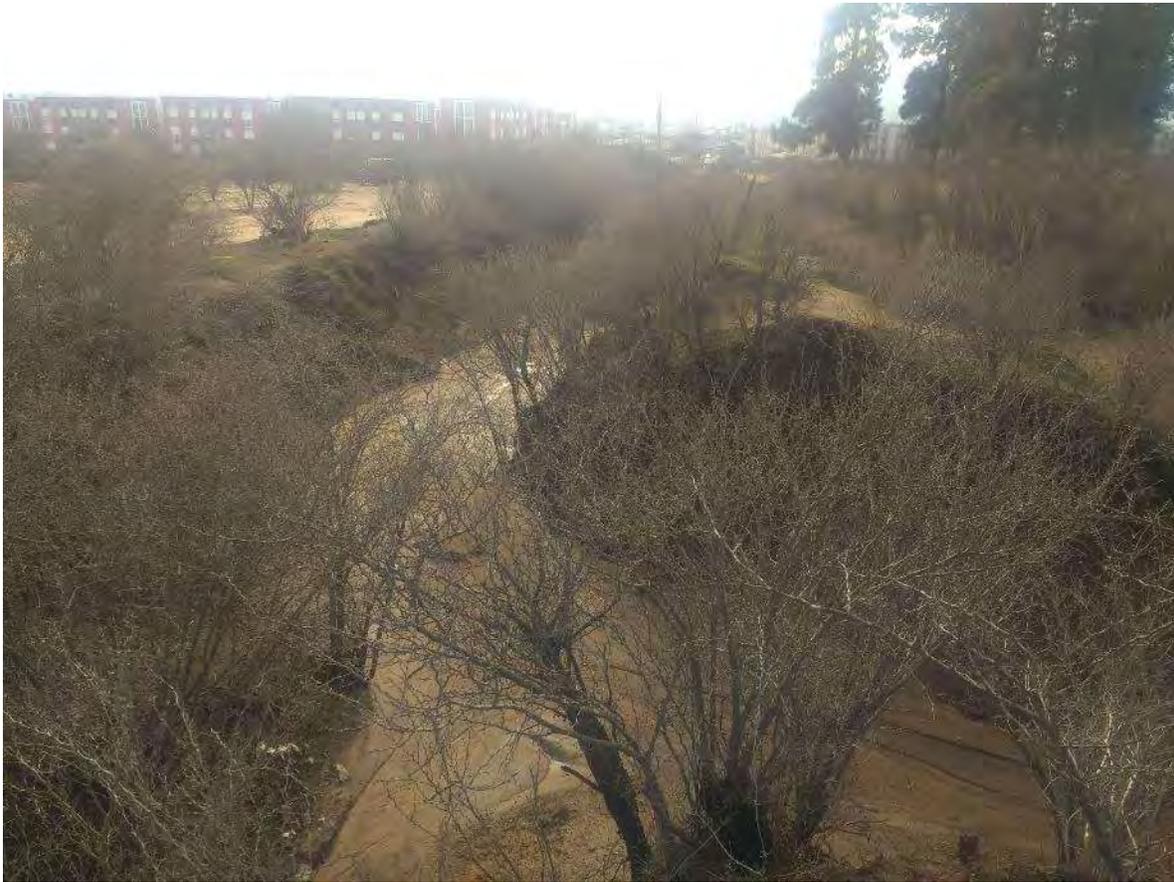
FOTO N° 17

Inicio del Canal en Zanja que colecta las aguas de la cuenca Oriente, aguas abajo de la Subestación Melipilla, vista hacia el Norte.

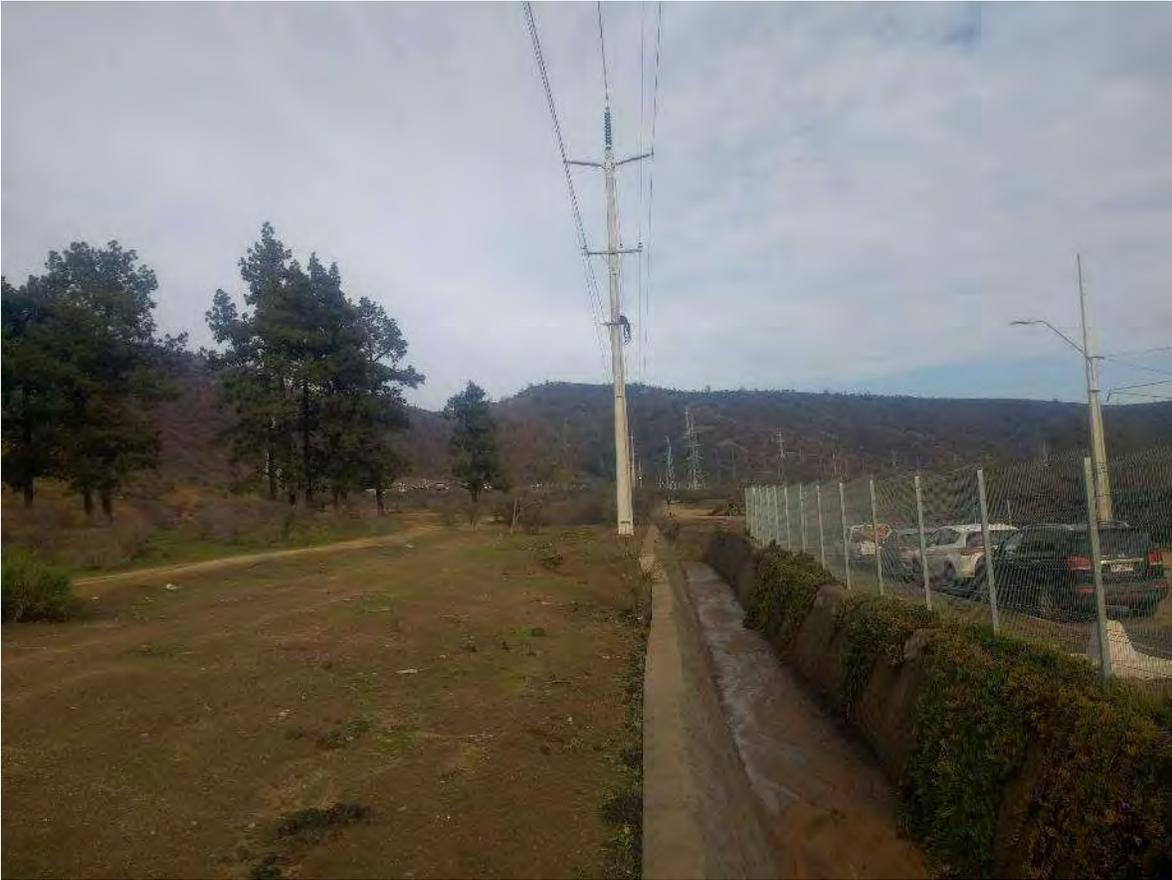
FOTO N° 18

Canal revestido paralelo a la calle Carlos Avilés. que corresponde a la continuación del Canal en Zanja que colecta las aguas de la cuenca Oriente, vista hacia el Sur.
