ANEXO N° 2
FOTOGRAFIAS INUNDACION

Fotografía aérea de la ubicación – Google Earth
Subestación Alto Melipilla/Conjunto Habitacional Valles de Melipilla

FOTOGRAFIAS VISITA 30 DE JUNIO DE 2020

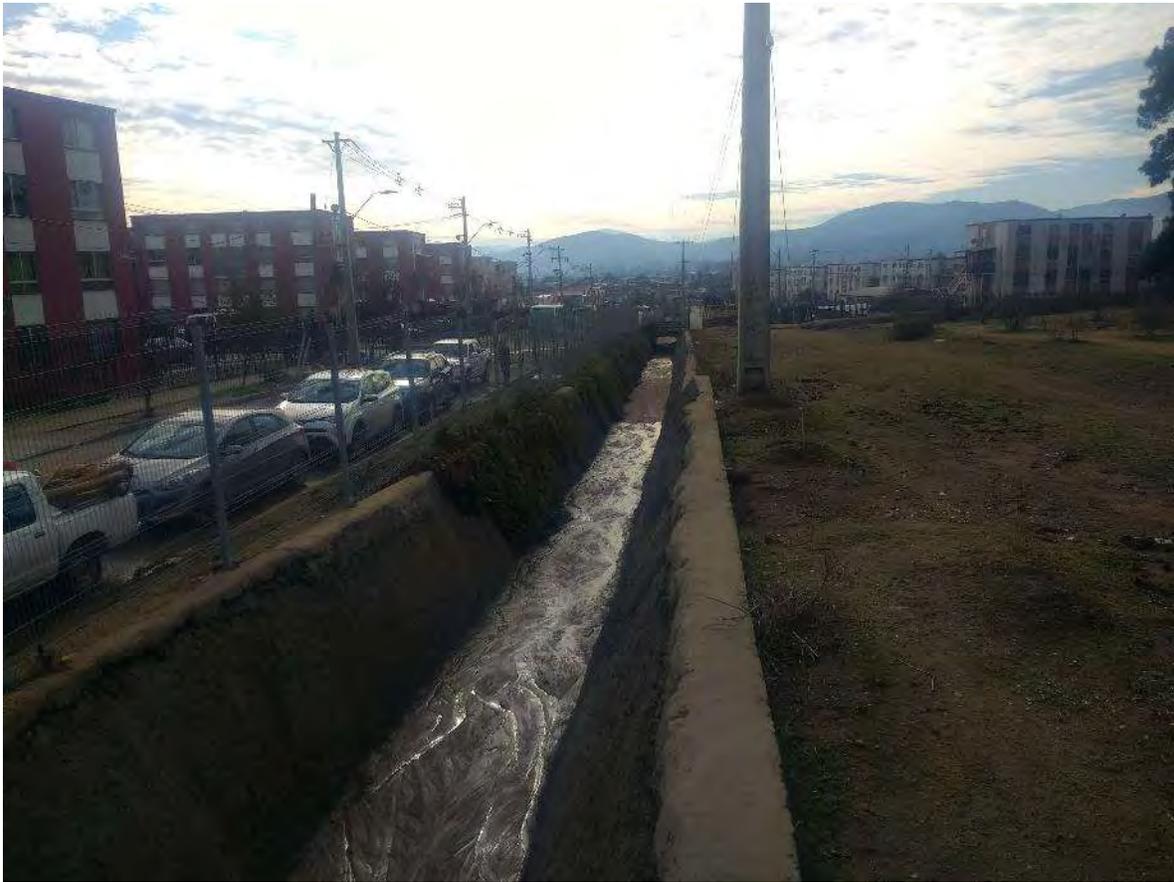
FOTO N° 19

Canal revestido paralelo a la calle Carlos Avilés. que corresponde a la continuación del Canal en Zanja que colecta las aguas de la cuenca Oriente, vista hacia el Norte.

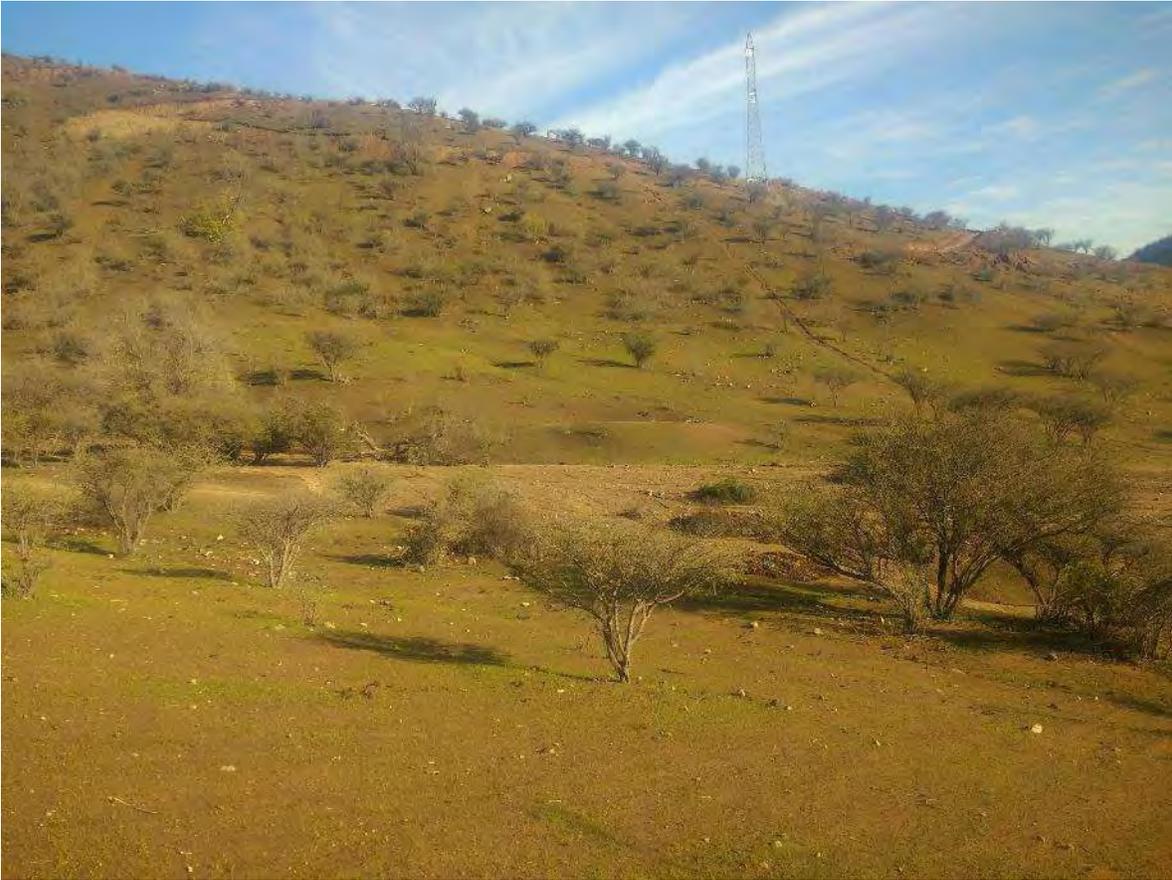
FOTO N° 20

Quebrada Poniente de la Cuenca Poniente al pie del faldeo del cerro Cementerio o Sombrero.

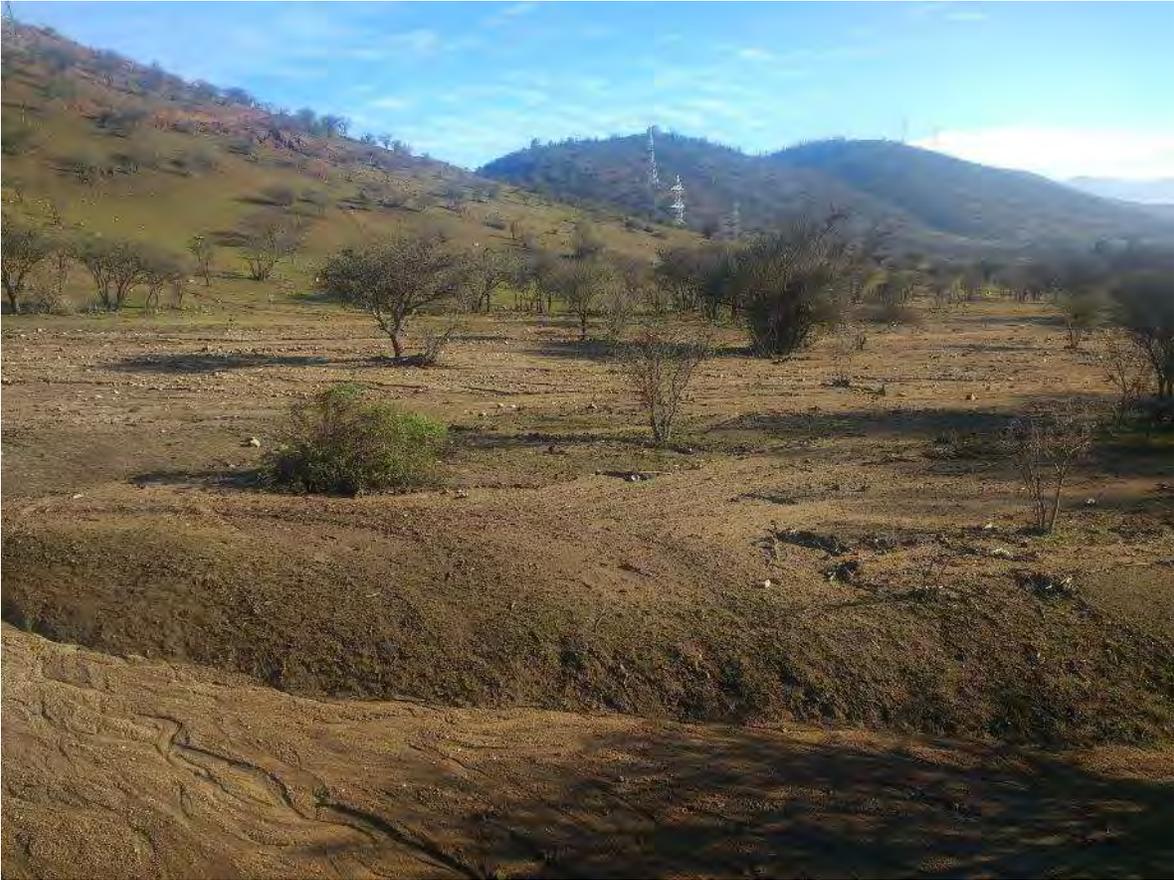
FOTO N° 21

Zona de Escurrimiento de la Quebrada Poniente de la Cuenca Poniente.

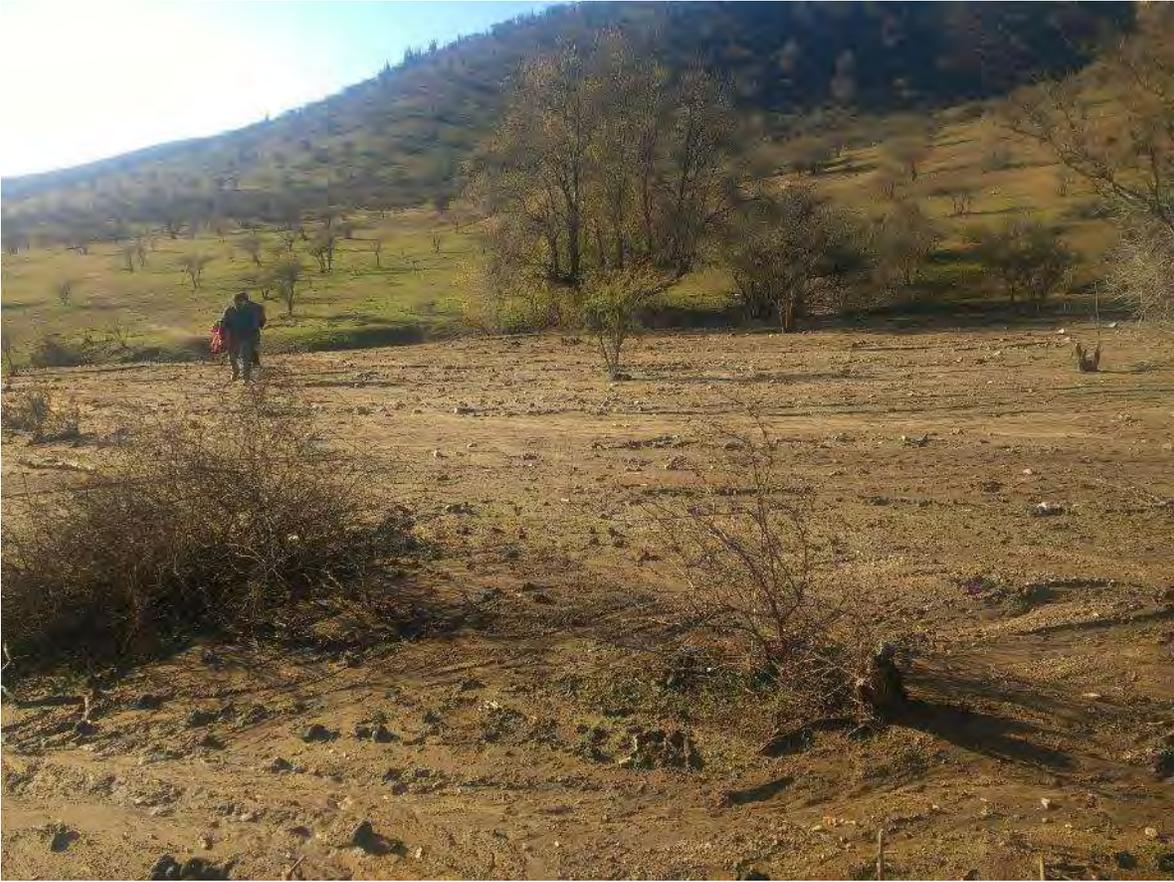
FOTO N° 22

Zona de Escurrimiento de la Quebrada Poniente de la Cuenca Poniente.

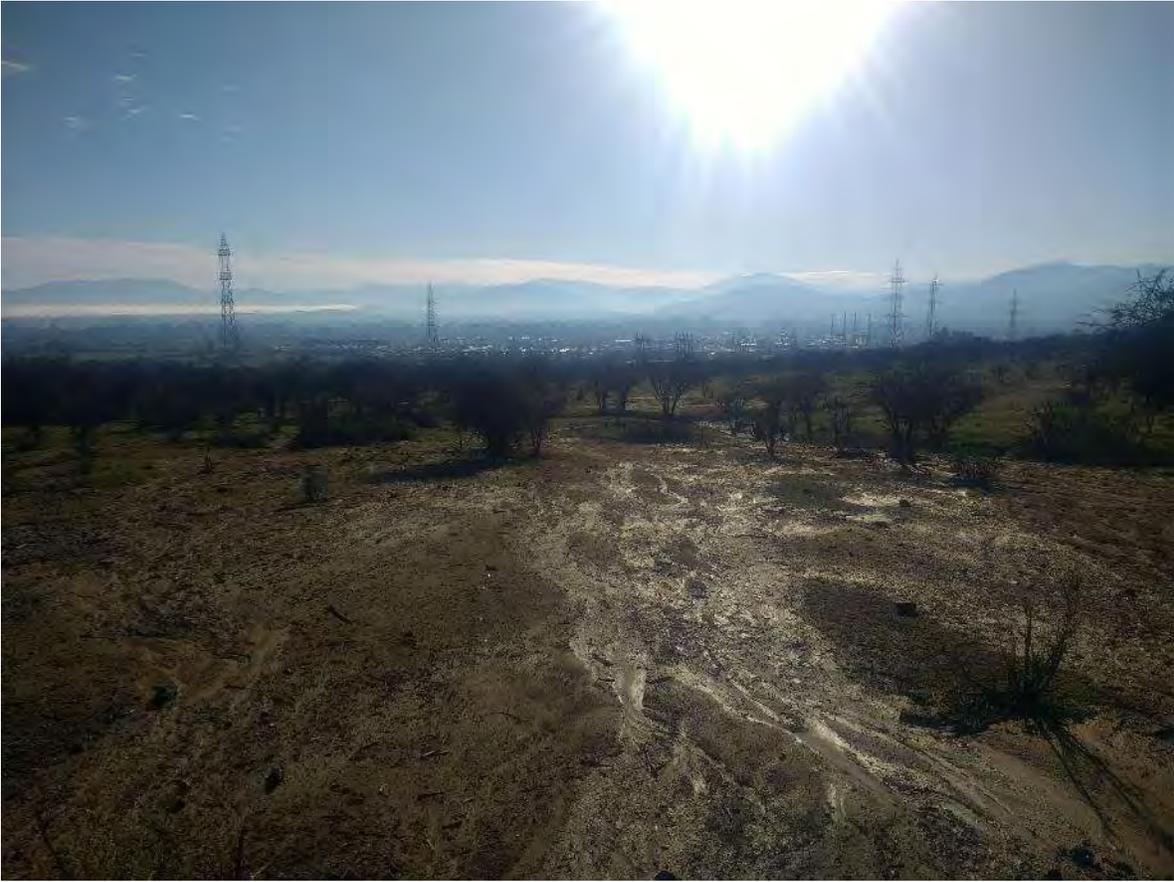
FOTO N° 23

Zona de Escurrimiento de la Quebrada Poniente de la Cuenca Poniente.

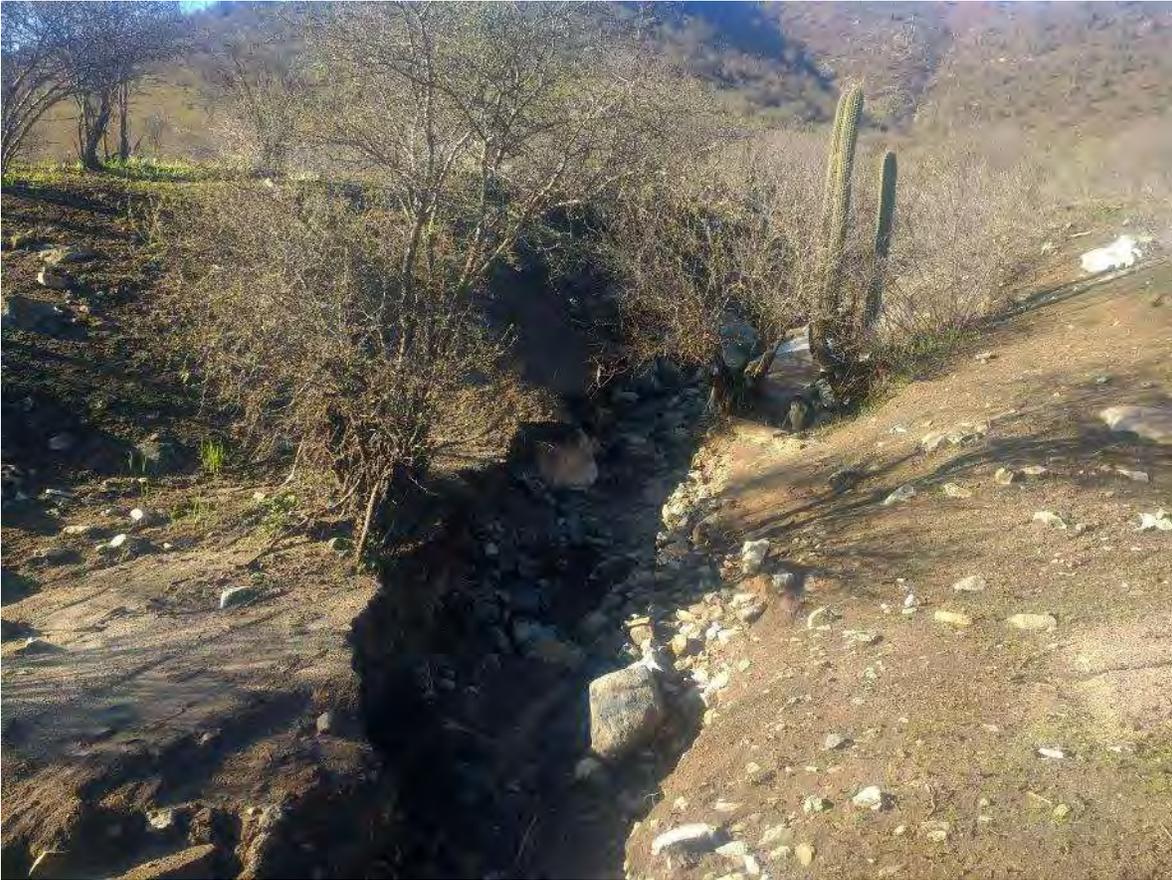
FOTO N° 24

Quebrada Oriente de la Cuenca Poniente al pie del faldeo del cerro Cementerio o Sombrero. Vista hacia aguas arriba.

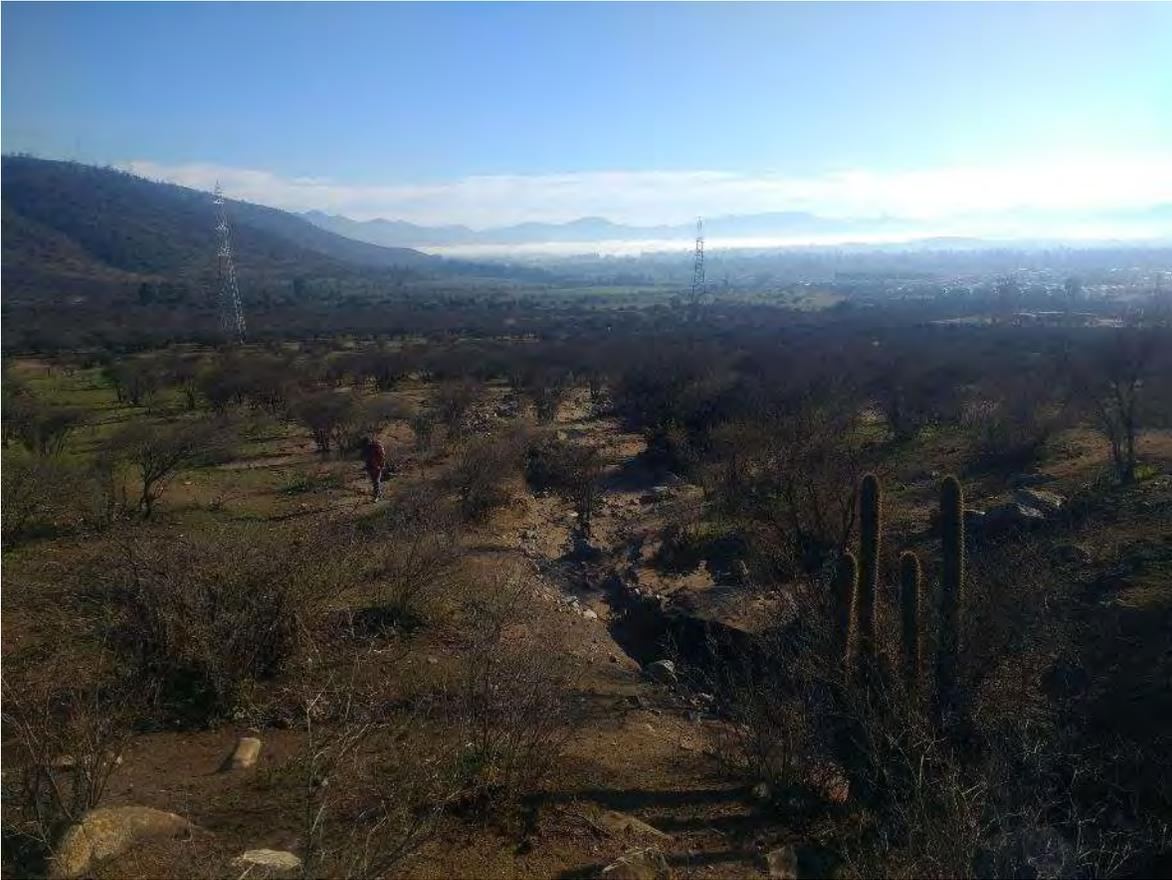
FOTO N° 25

Quebrada Oriente de la Cuenca Poniente al pie del faldeo del cerro Cementerio o Sombrero. Vista hacia aguas abajo.

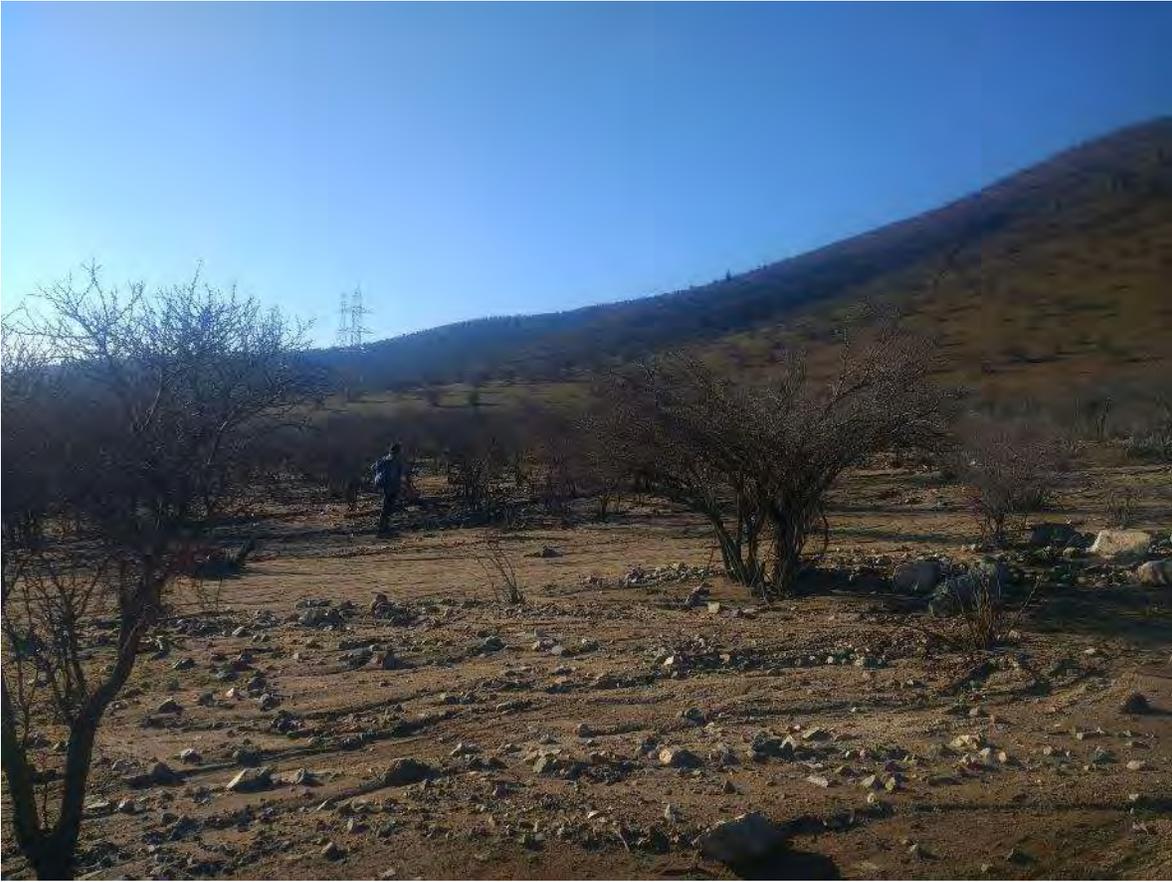
FOTO N° 26

Zona de Escurrimiento de la Quebrada Oriente de la Cuenca Poniente.

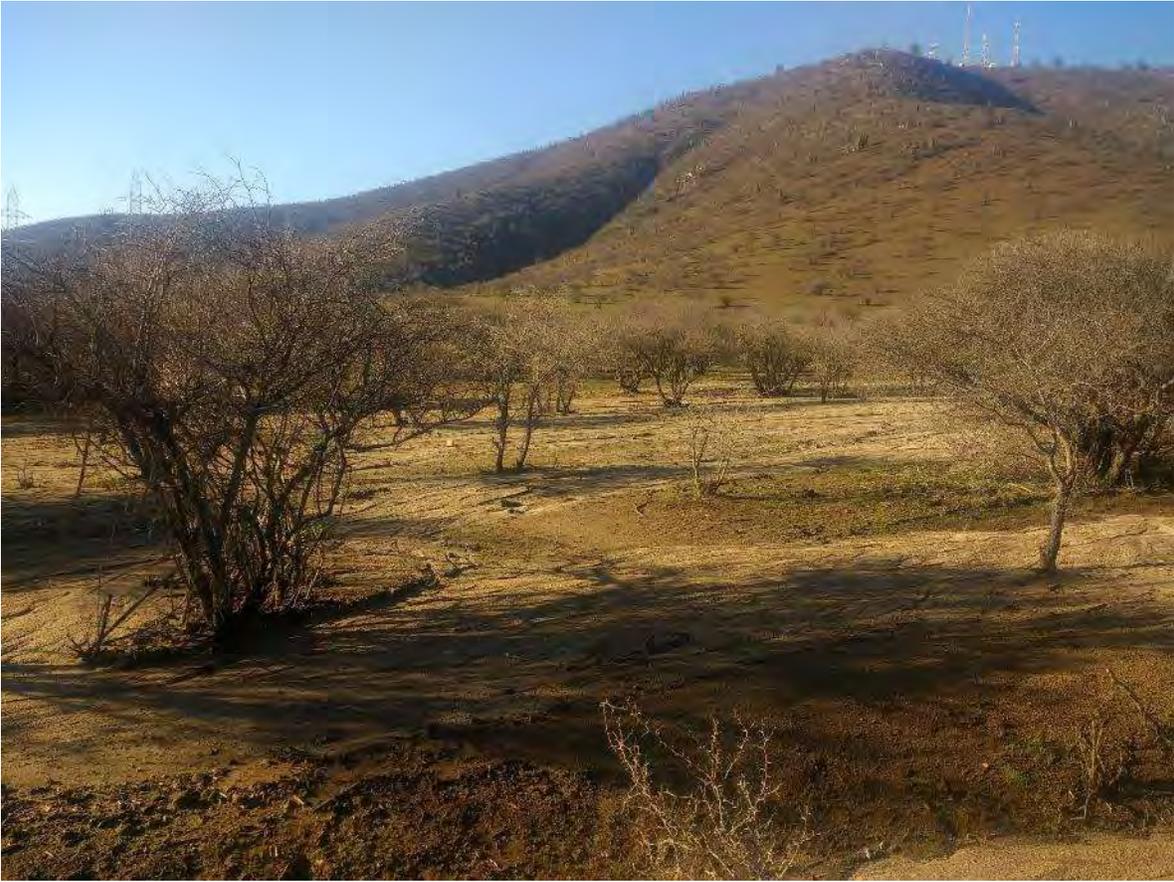
FOTO N° 27

Zona de Escurrimiento de la Quebrada Oriente de la Cuenca Poniente.

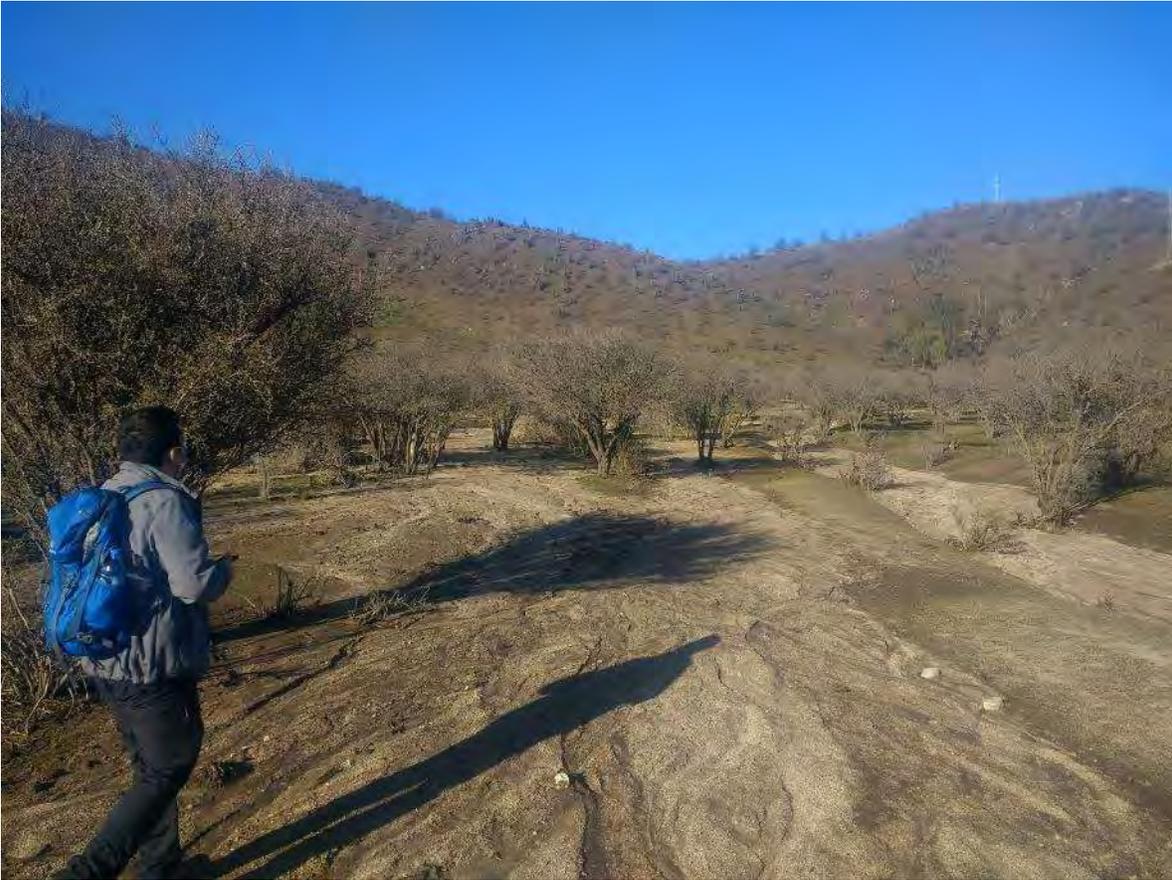
FOTO N° 28

Zona de Escurrimiento de la Quebrada Oriente de la Cuenca Poniente.

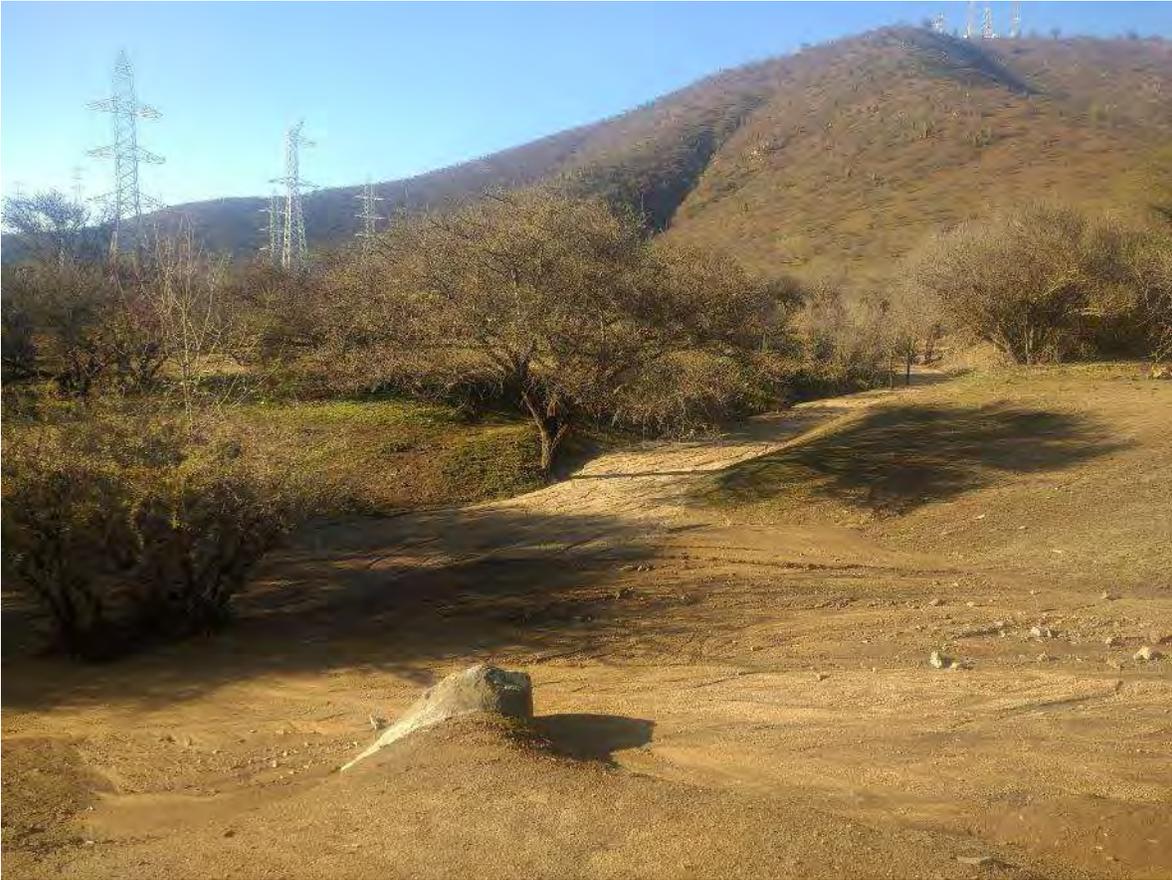
FOTO N° 29

Zona de confluencia de los escurrimientos de la Quebrada Poniente y Oriente de la Cuenca Poniente, aguas arriba de la Subestación Melipilla.

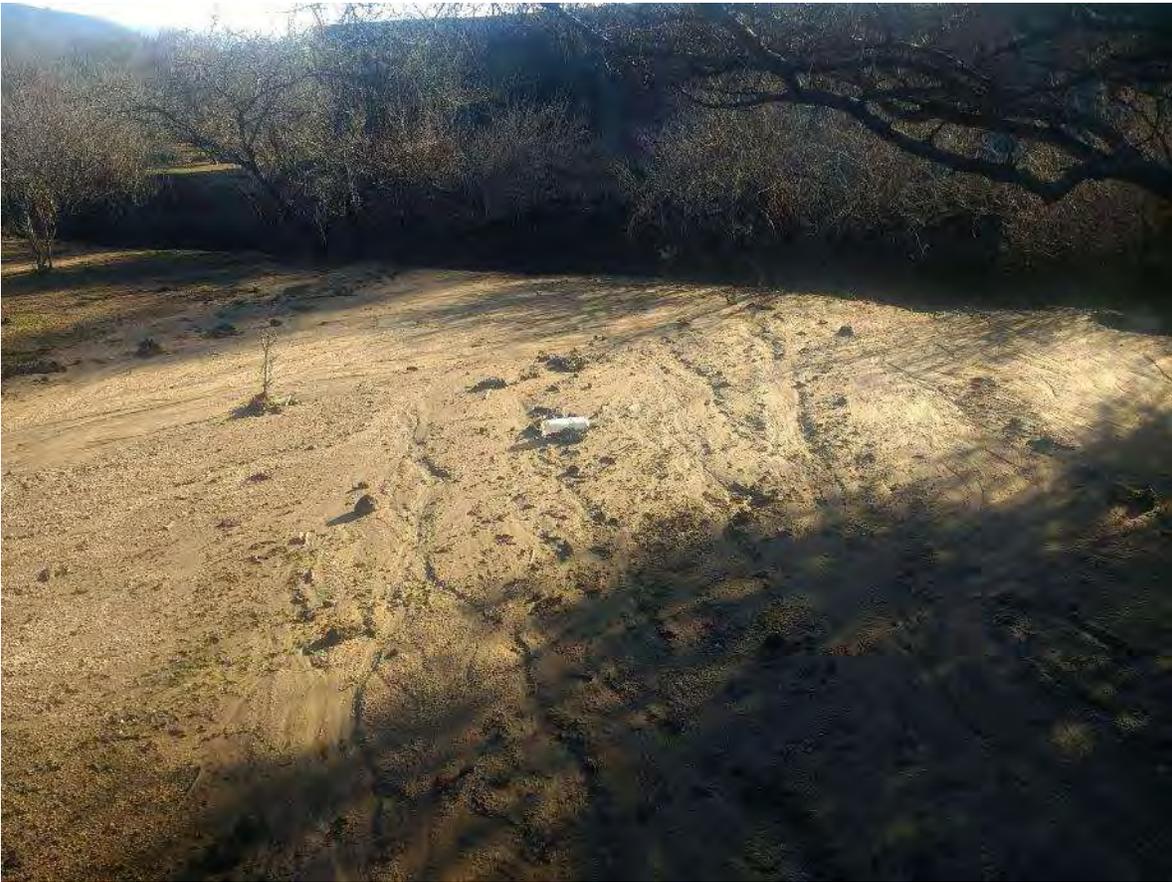
FOTO N° 30

Escurrecimiento que son captados por el contrafoso que se ubica en el límite Sur de la Subestación Melipilla.

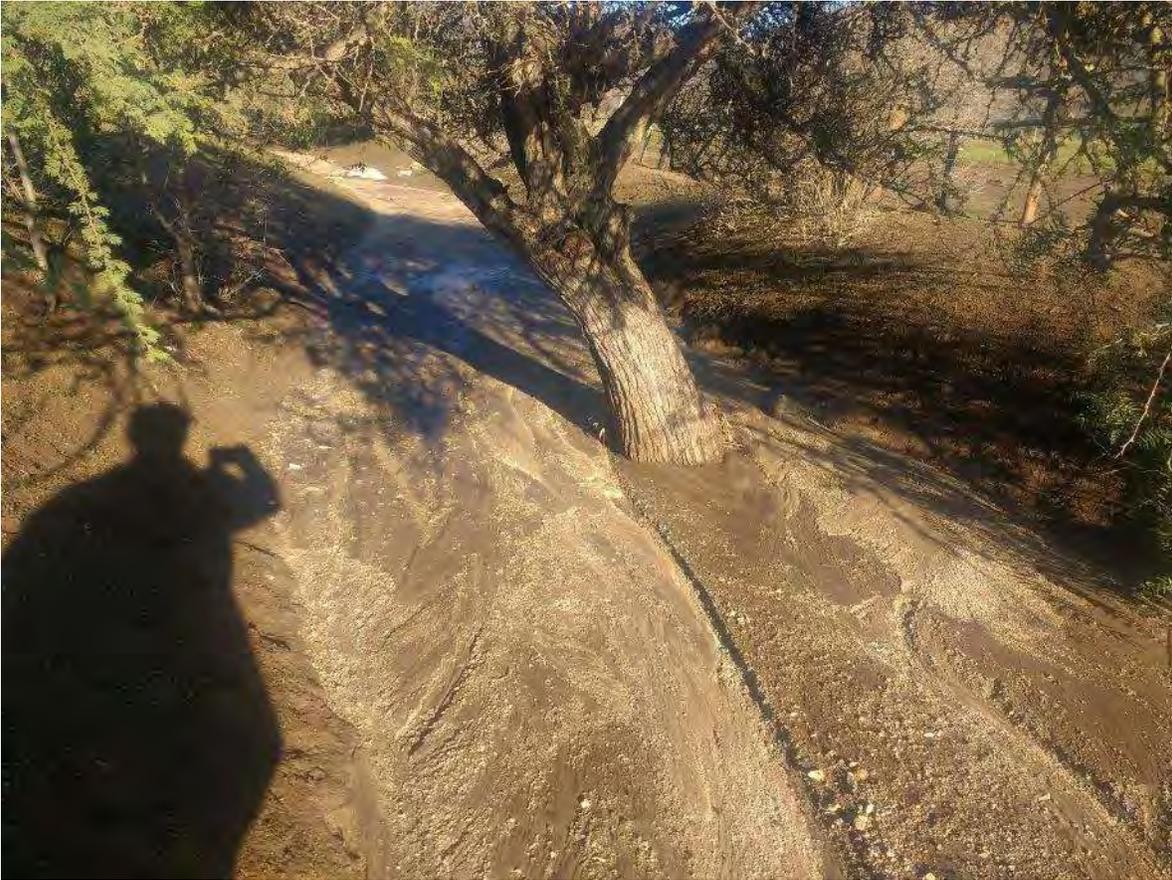
FOTO N° 31

Cauce principal en canal de zanja de la Cuenca Poniente, aguas abajo de la subestación Melipilla.

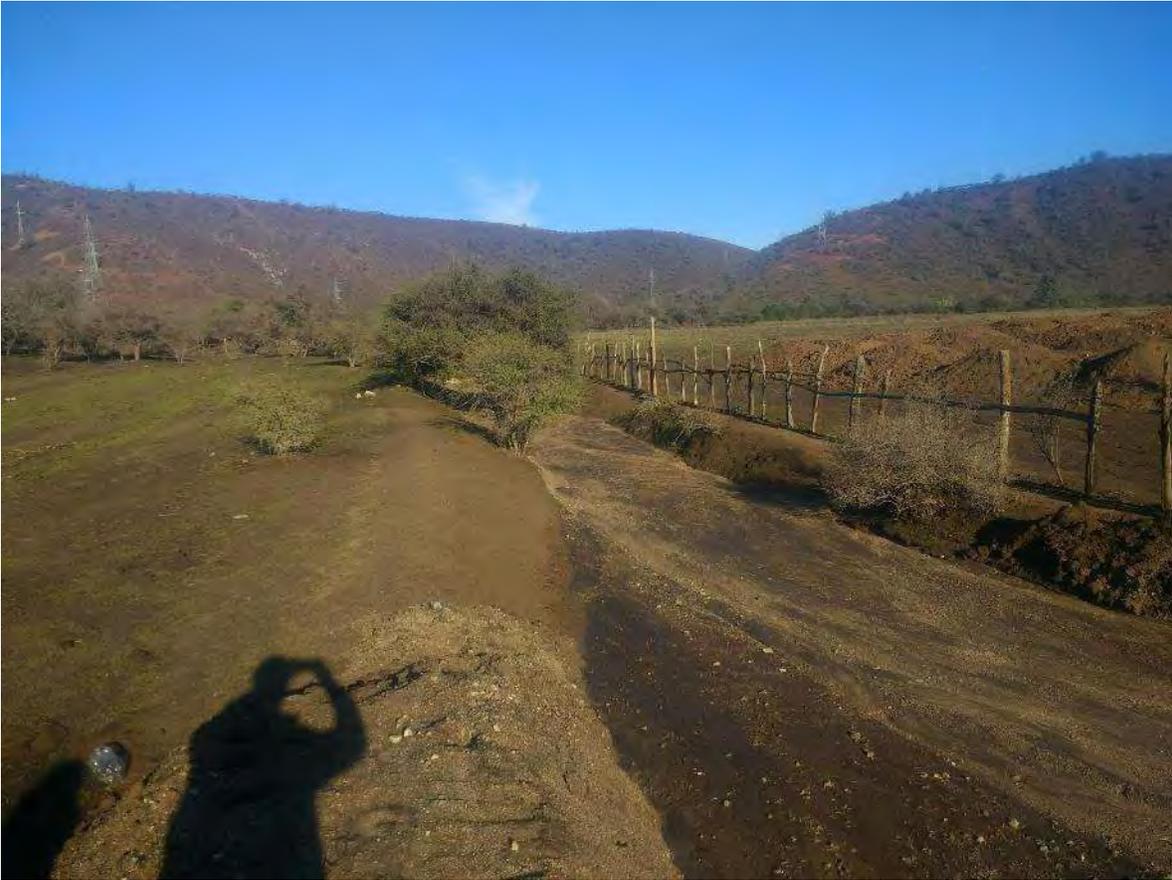
FOTO N° 32

Cauce principal en canal de zanja de la Cuenca Poniente aguas arriba de la zona de inundación.

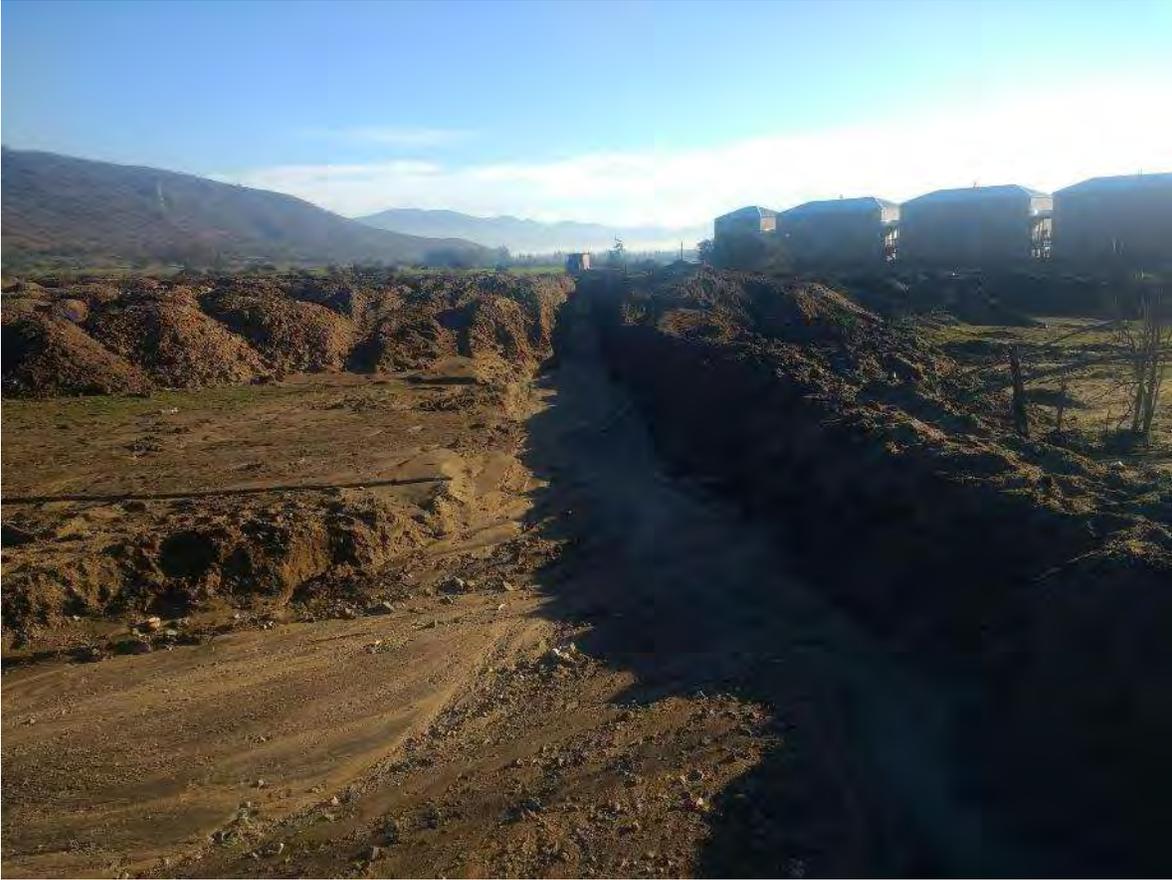
FOTO N° 32

Se hace notar que este fue construido con posterioridad al 12 de Junio de 2020.

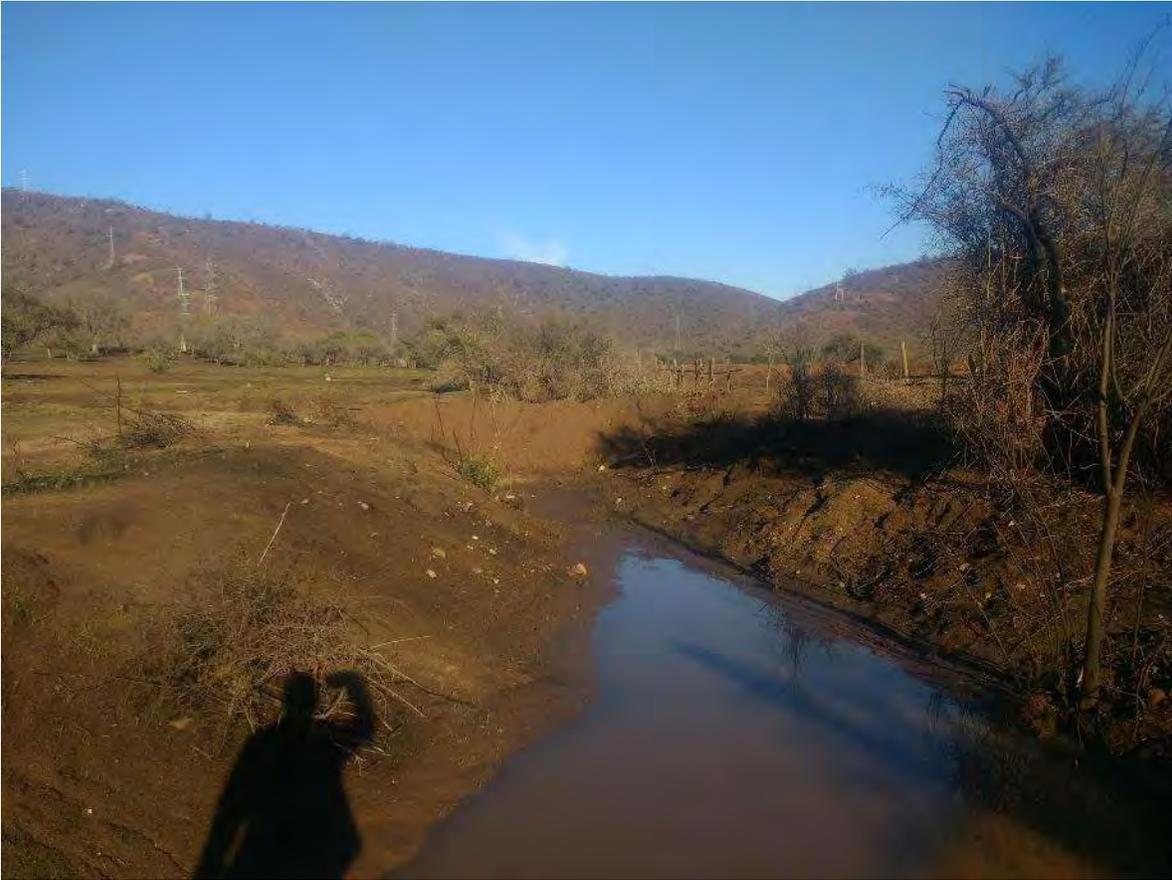
FOTO N° 34

Cauce principal en canal de zanja de la Cuenca Poniente aguas debajo de la zona que se muestra en la Foto N° 33.

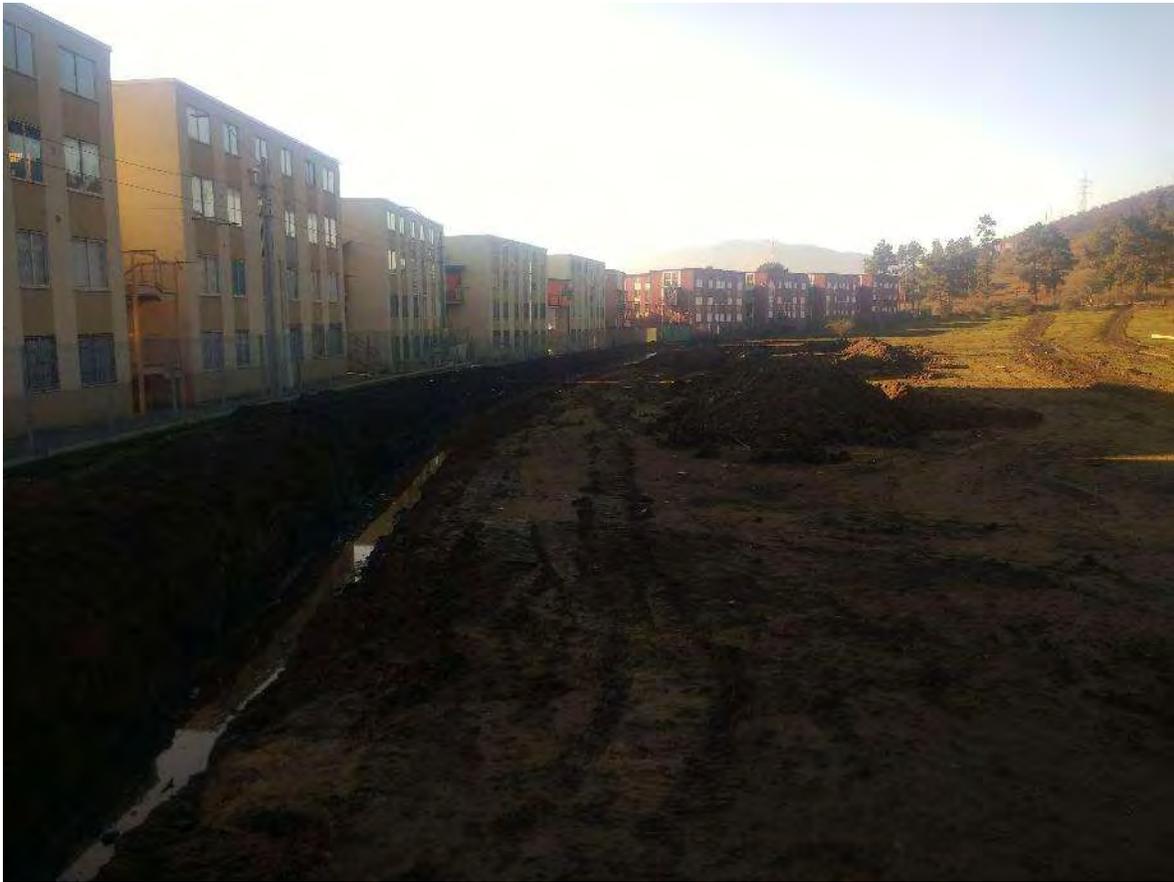
FOTO N° 35

Se hace notar que con posterioridad al 12 de Junio de 2020 se construyó una zanja paralela al límite Sur del Conjunto Habitacional Valles de Melipilla.

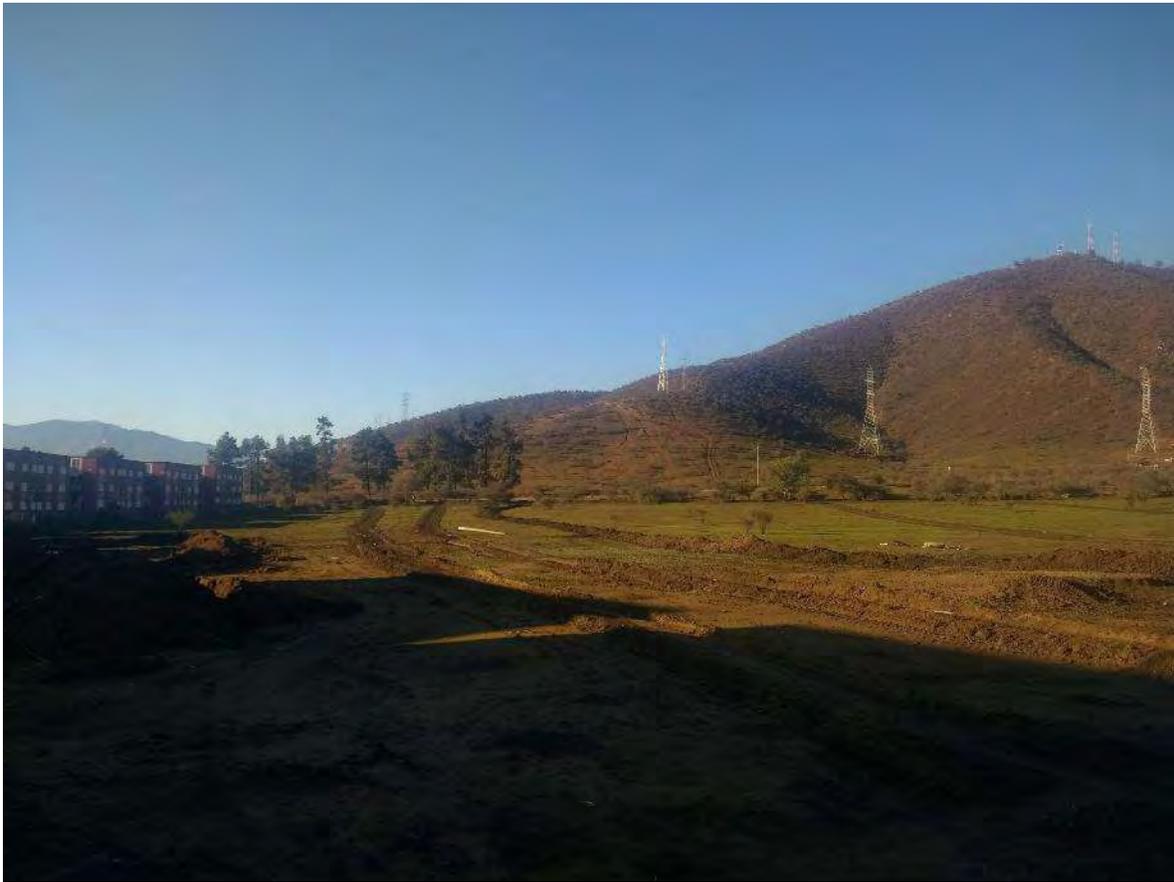
FOTO N° 36

Se hace notar que con posterioridad al 12 de Junio de 2020 se construyeron zanjas en dirección Oriente-Poniente.

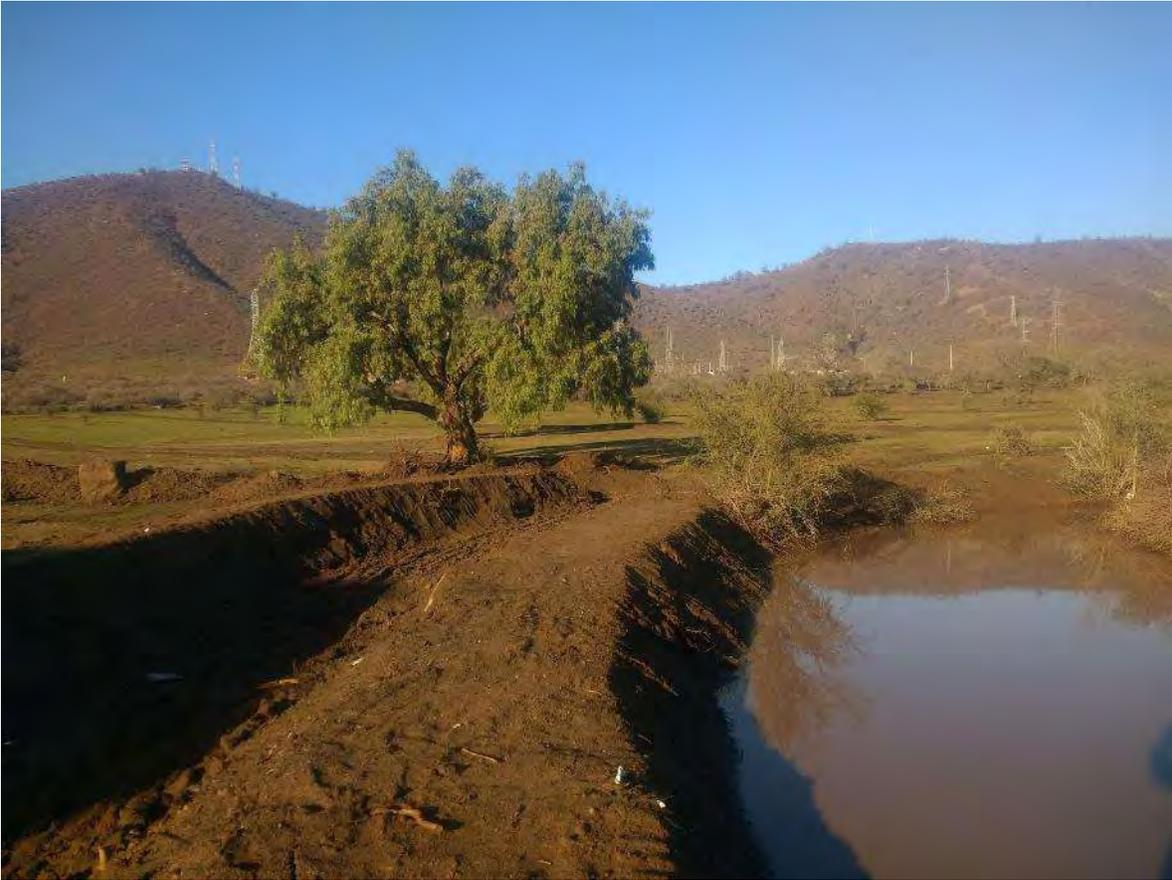
FOTO N° 37

A la derecha se muestra agua apozada producto de los escurrimientos.

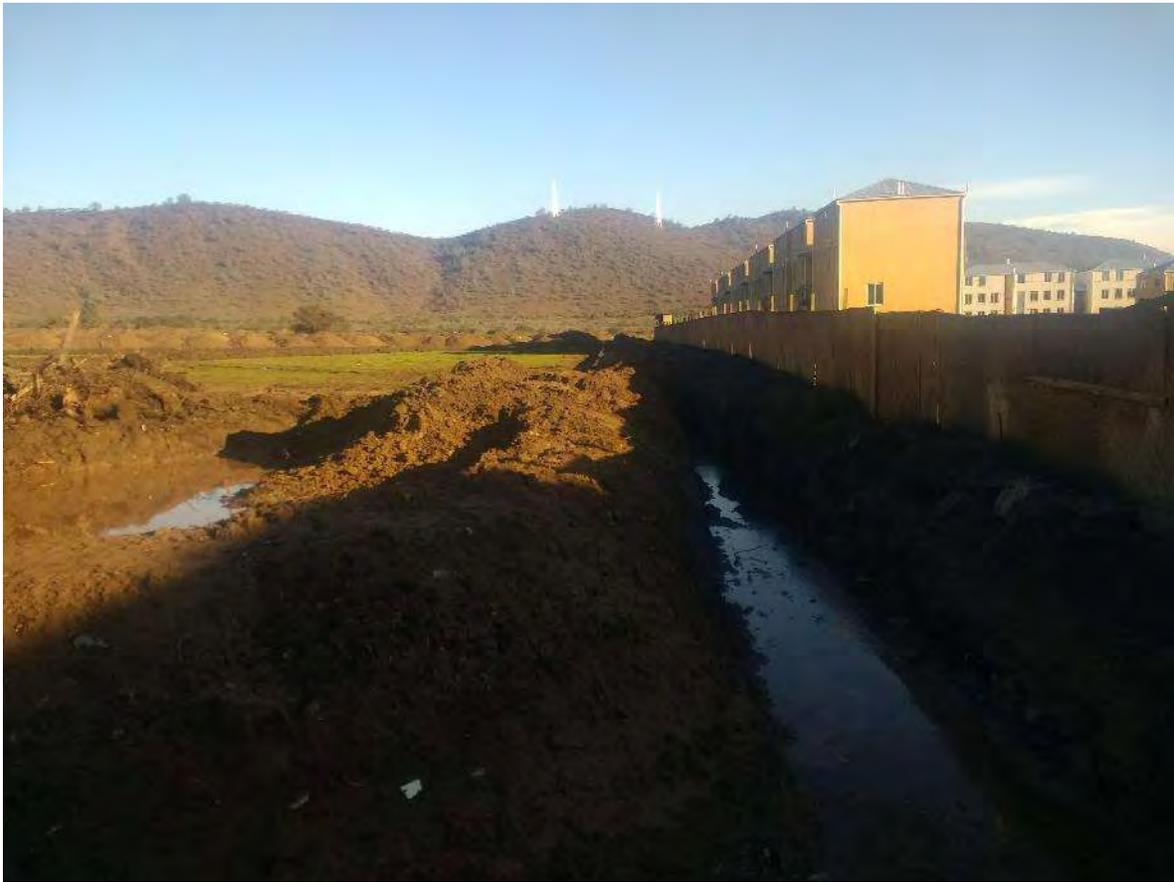
FOTO N° 38

Se hace notar que con posterioridad al 12 de Junio de 2020 se construyó una zanja paralela al límite Sur del Conjunto Habitacional actualmente en Construcción que limita por el Poniente con el Conjunto Habitacional Valles de Melipilla.

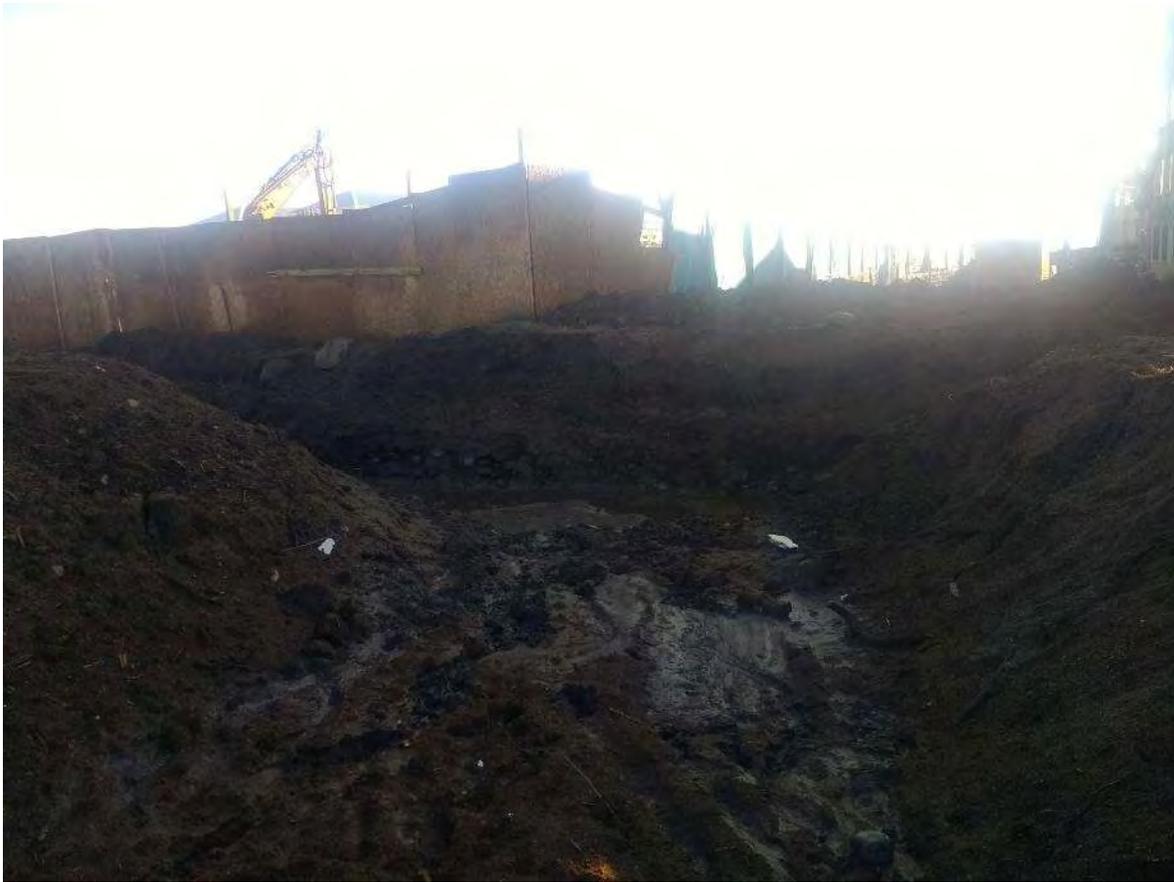
FOTO N° 39

Vista desde el final del Canal en Zanja que forma el cauce principal de la cuenca Poniente.
Vista hacia el Poniente
