ANEXO N° 2
FOTOGRAFIAS INUNDACION

Fotografía aérea de la ubicación – Google Earth
Subestación Alto Melipilla/Conjunto Habitacional Valles de Melipilla

FOTOGRAFIAS VISITA 30 DE JUNIO DE 2020

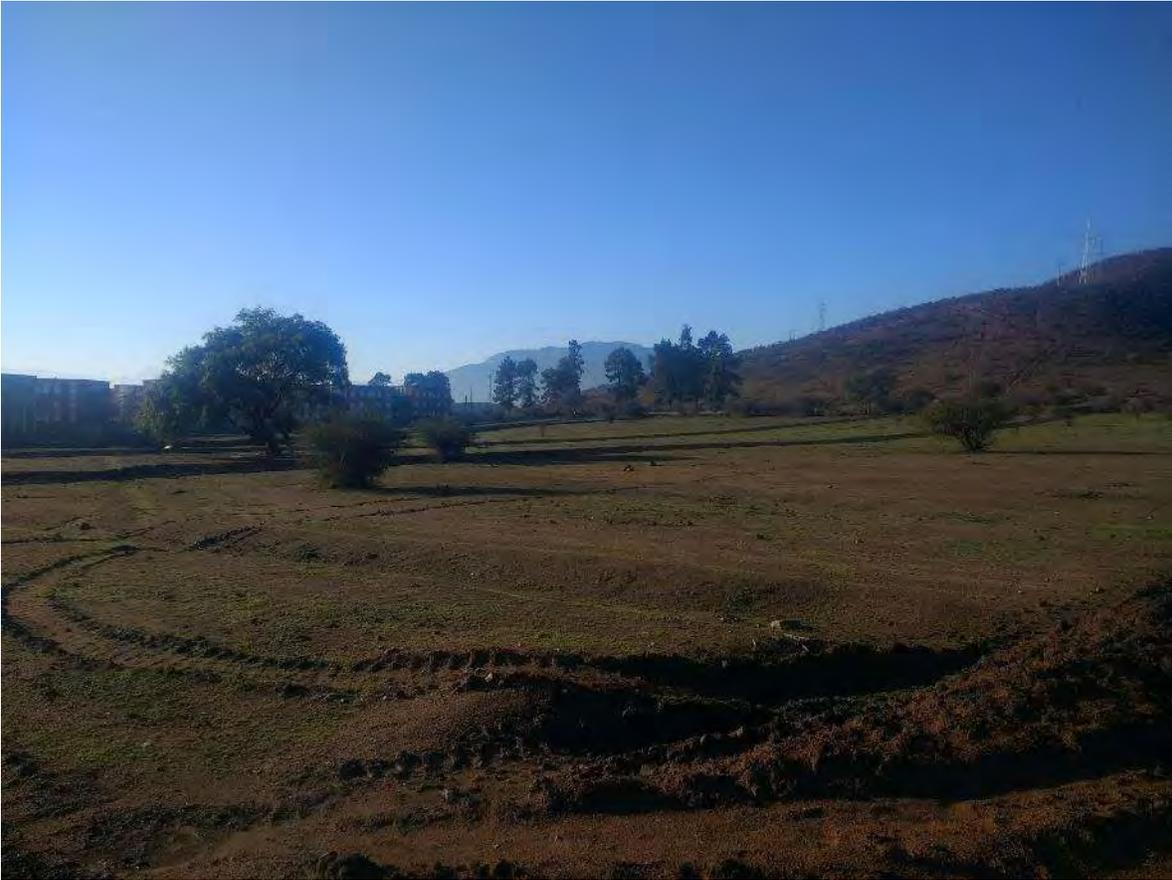
FOTO N° 40

Vista desde el final del Canal en Zanja que forma el cauce principal de la cuenca Poniente.
Vista hacia aguas abajo.

No se observa continuidad del Canal hacia aguas abajo.

Se hace notar que con posterioridad al 12 de Junio de 2020 se reperfiló el canal y se construyeron zanjas por el límite Sur del Conjunto Habitacional en Construcción y por el límite Sur del Conjunto Habitacional Valles de Melipilla.

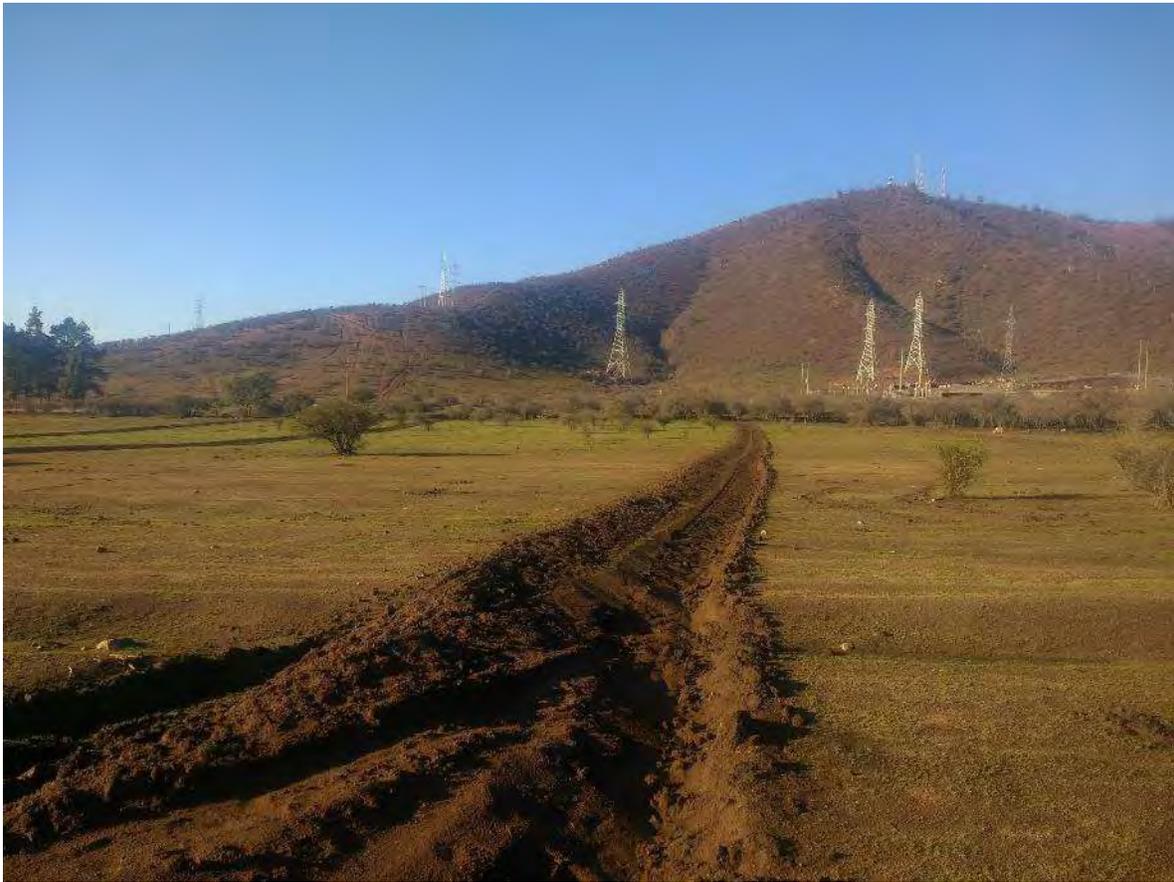
FOTO N° 41

Vista desde el Poniente de la planicie ubicada al Sur del área de inundación.

No se observan rastros de escurrimientos de aguas lluvias provenientes de las Cuencas Oriente y/o Poniente.

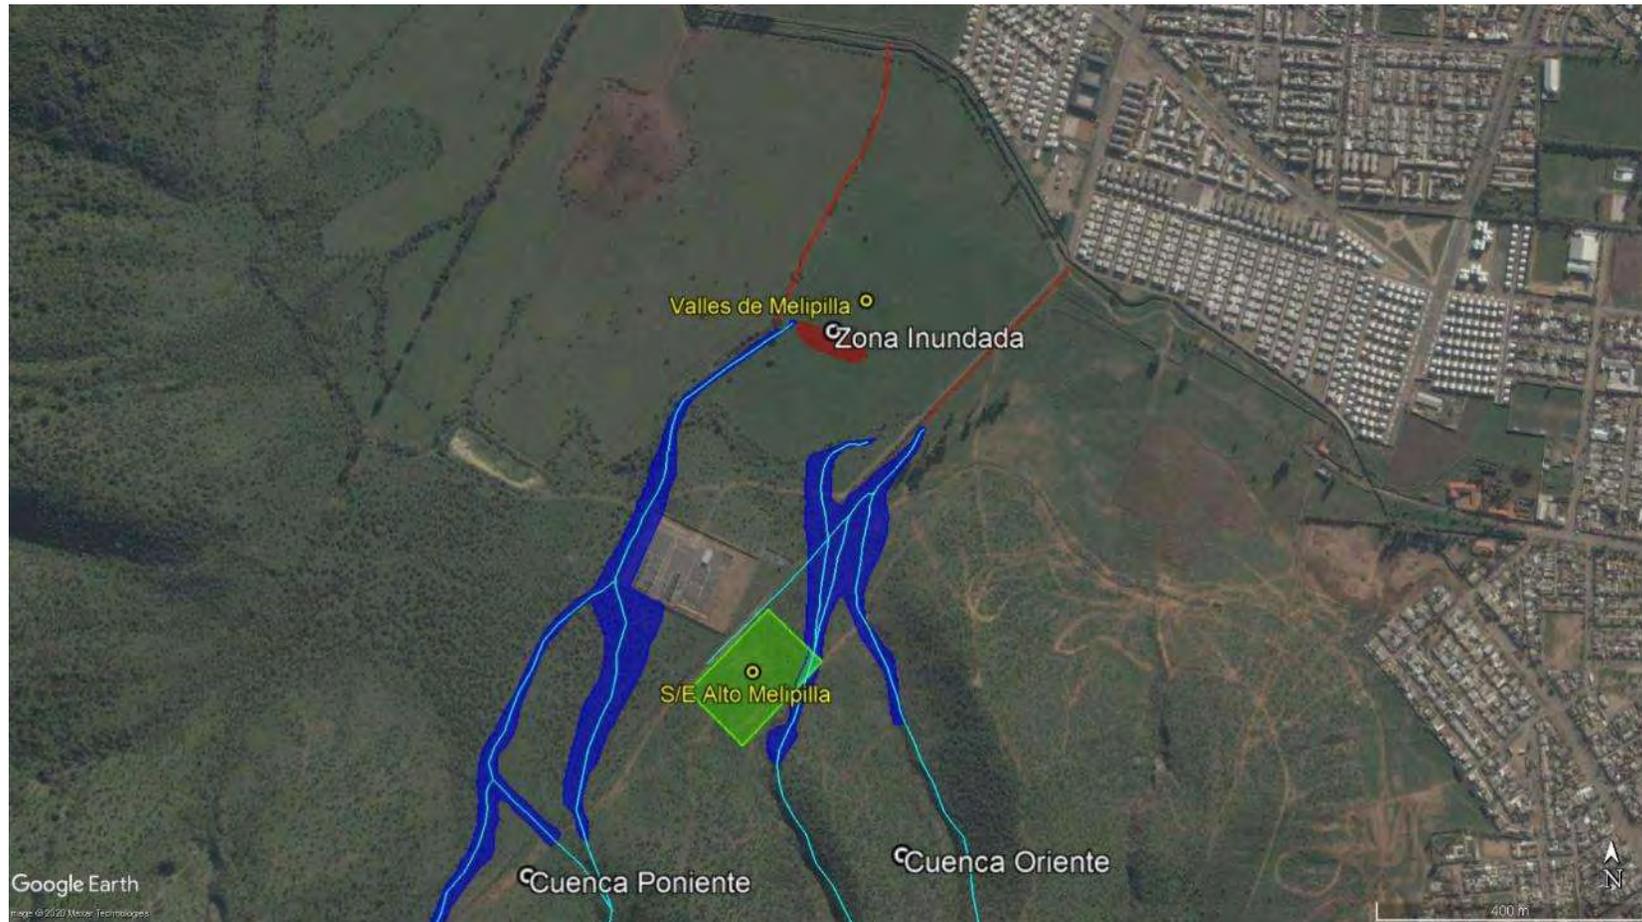
En azul se muestran las zonas donde se observó la activación de quebradas y arrastre de material debido a las precipitaciones del día 12 de Junio de 2020 y posteriores.
En rojo se muestra la extensión de los cauces de las cuencas Oriente y Poniente respectivamente.

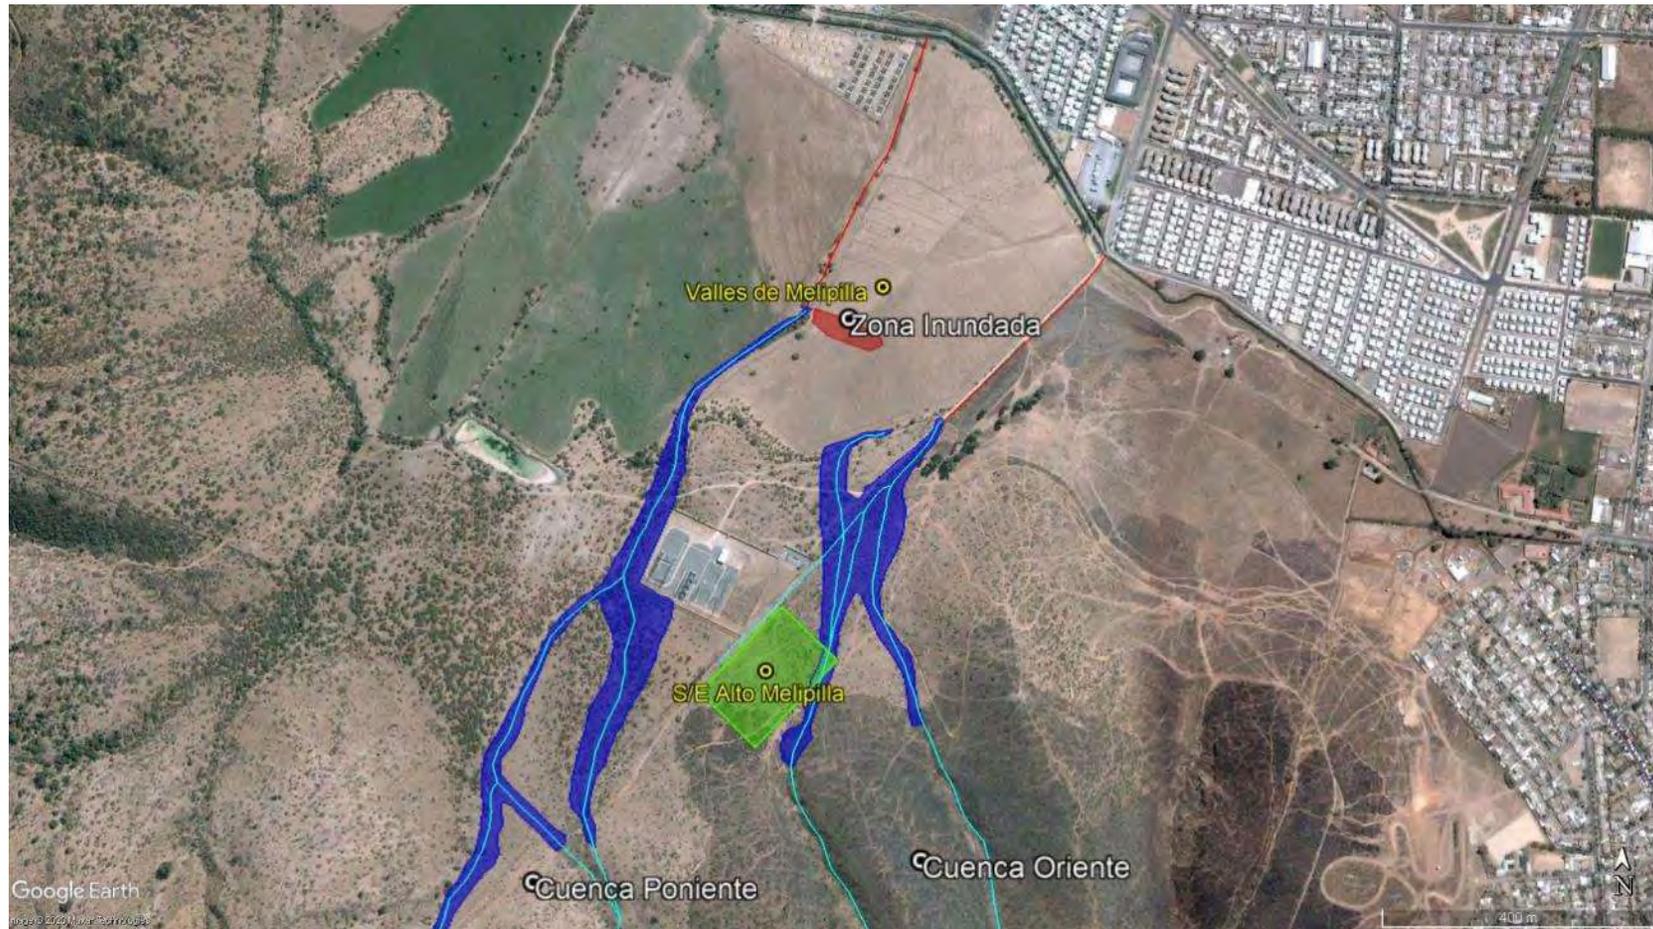
En azul se muestran las zonas donde se observó la activación de quebradas y arrastre de material debido a las precipitaciones del día 12 de Junio de 2020 y posteriores.

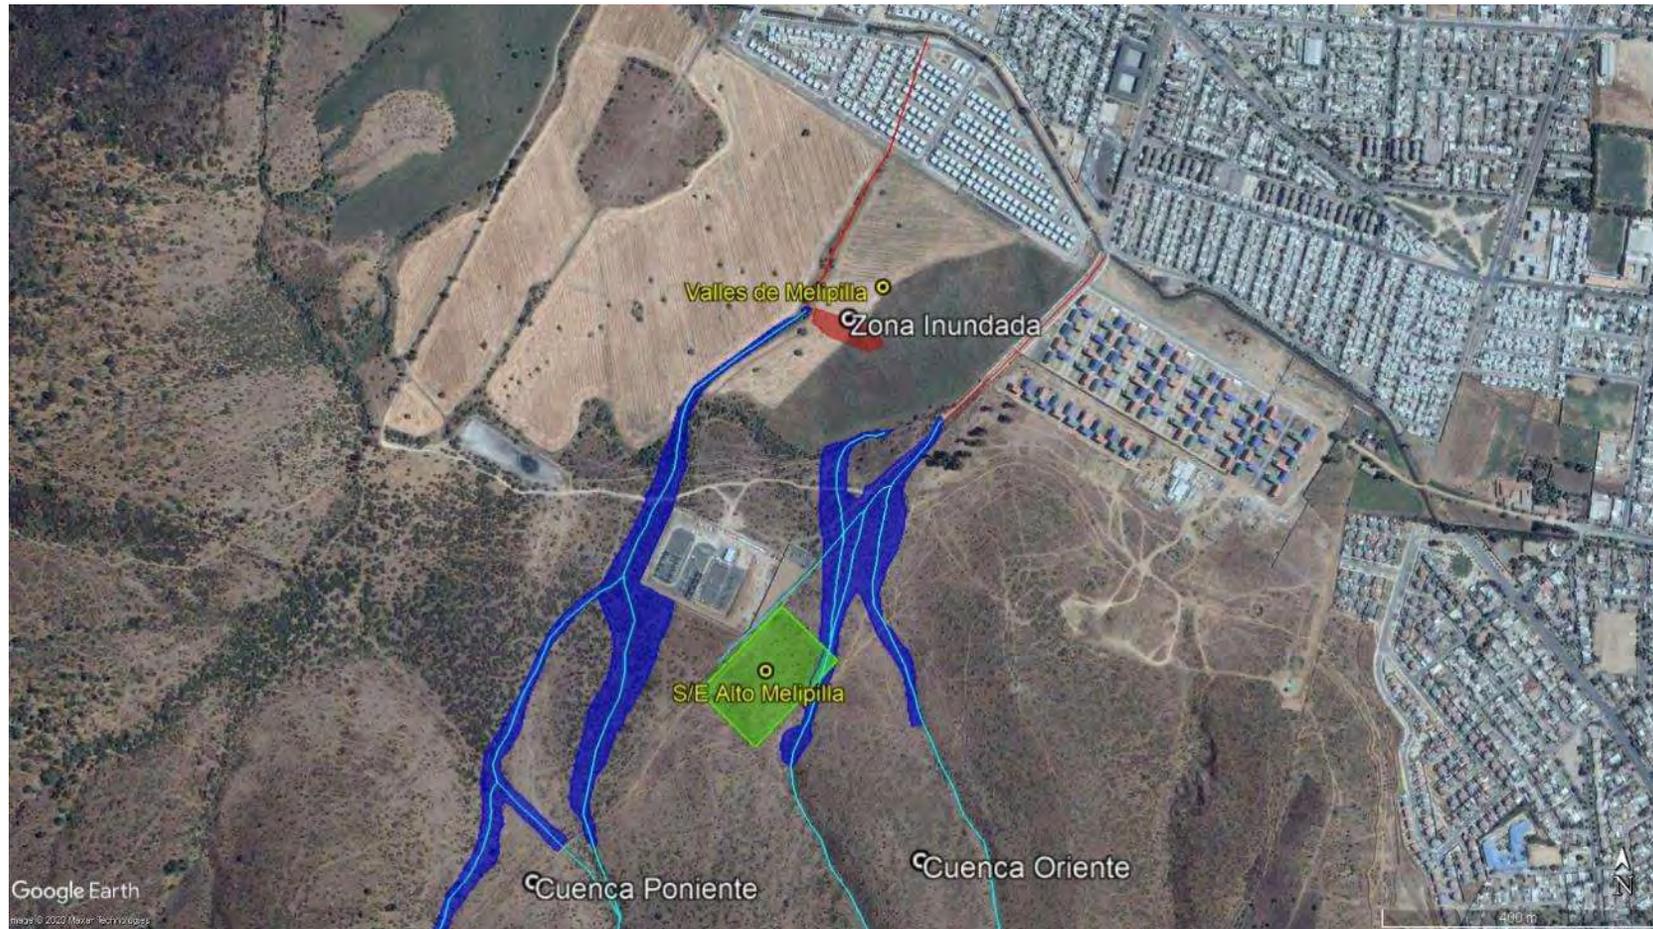
En azul se muestran las zonas donde se observó la activación de quebradas y arrastre de material debido a las precipitaciones del día 12 de Junio de 2020 y posteriores.

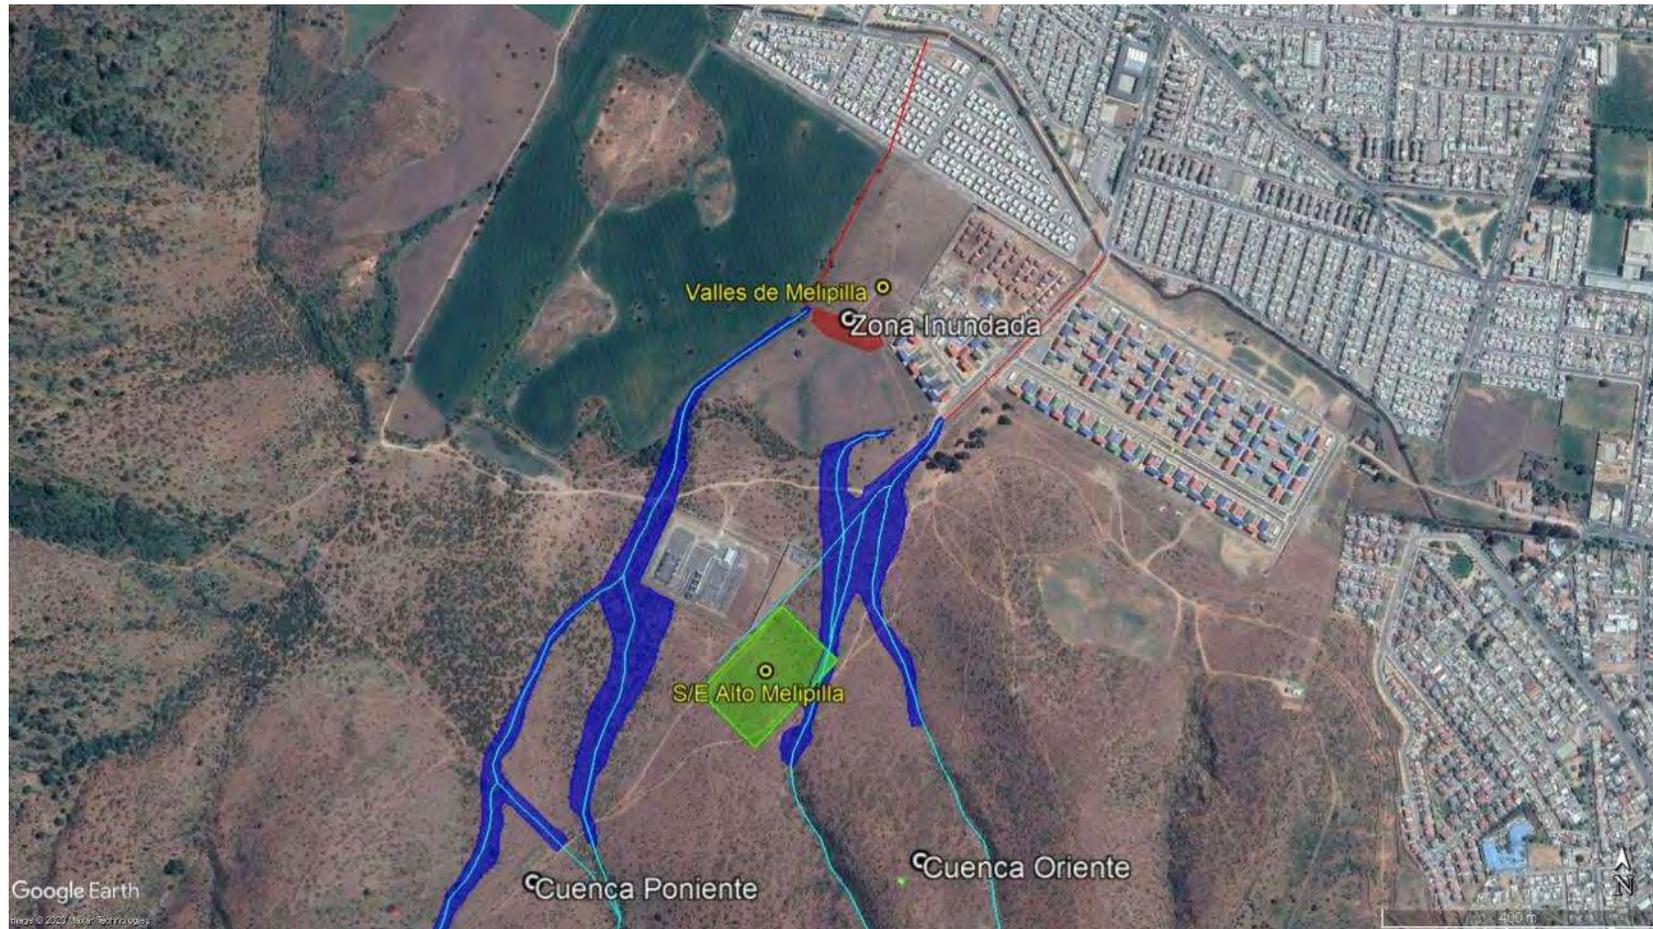
En azul se muestran las zonas donde se observó la activación de quebradas y arrastre de material debido a las precipitaciones del día 12 de Junio de 2020 y posteriores.

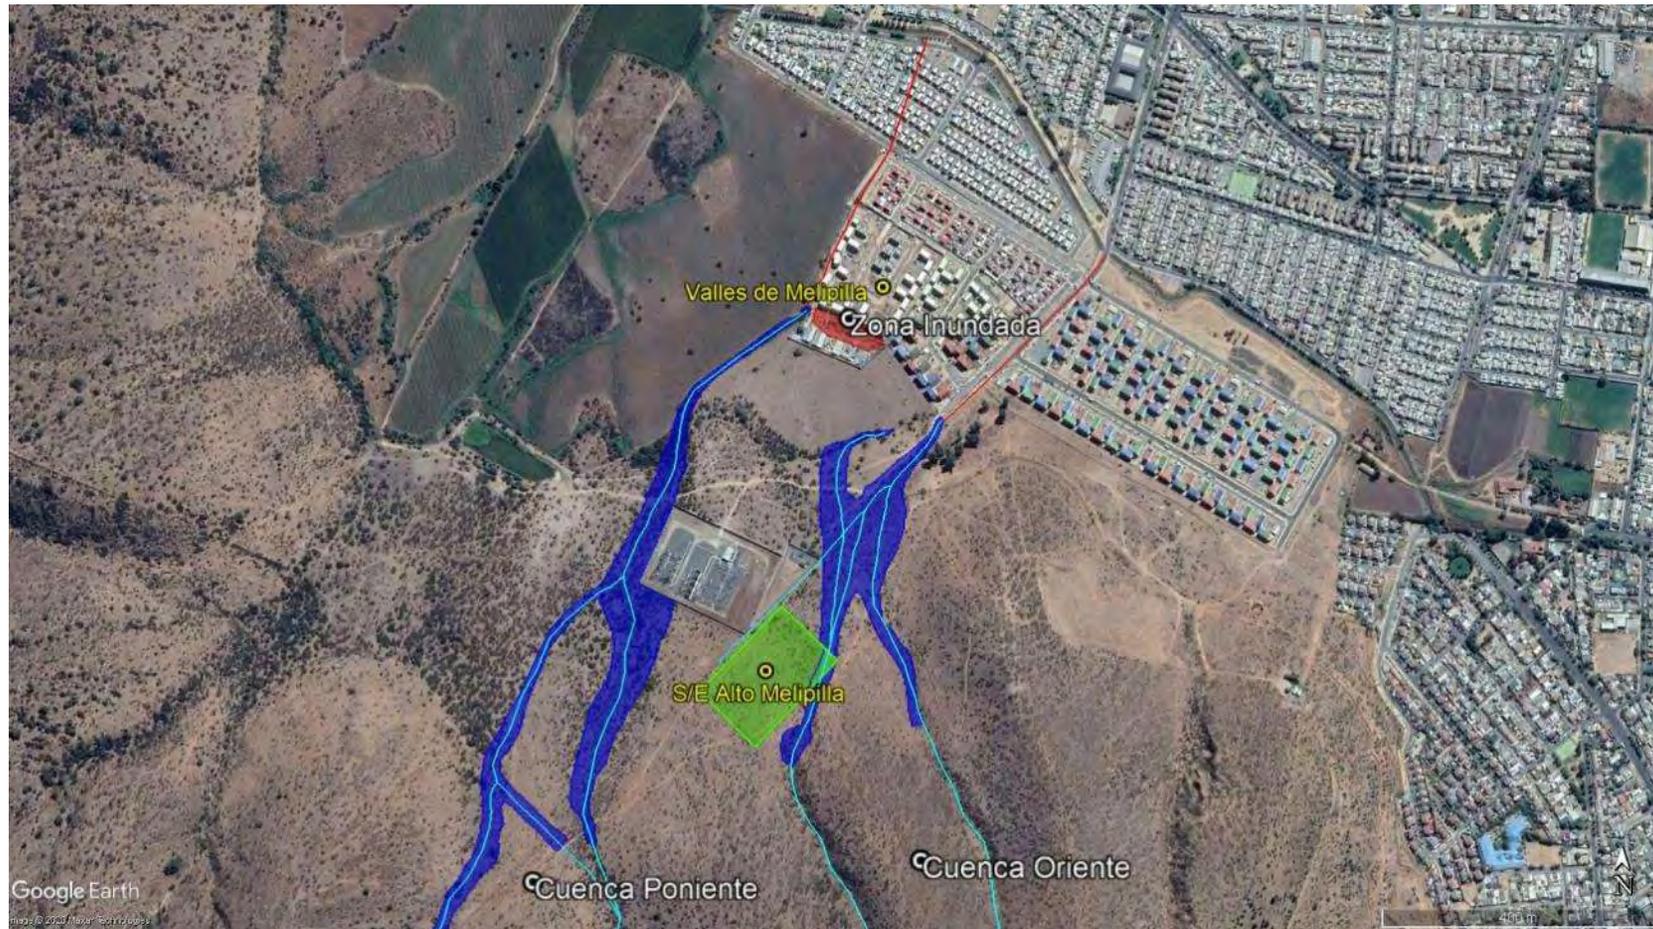
En azul se muestran las zonas donde se observó la activación de quebradas y arrastre de material debido a las precipitaciones del día 12 de Junio de 2020 y posteriores.

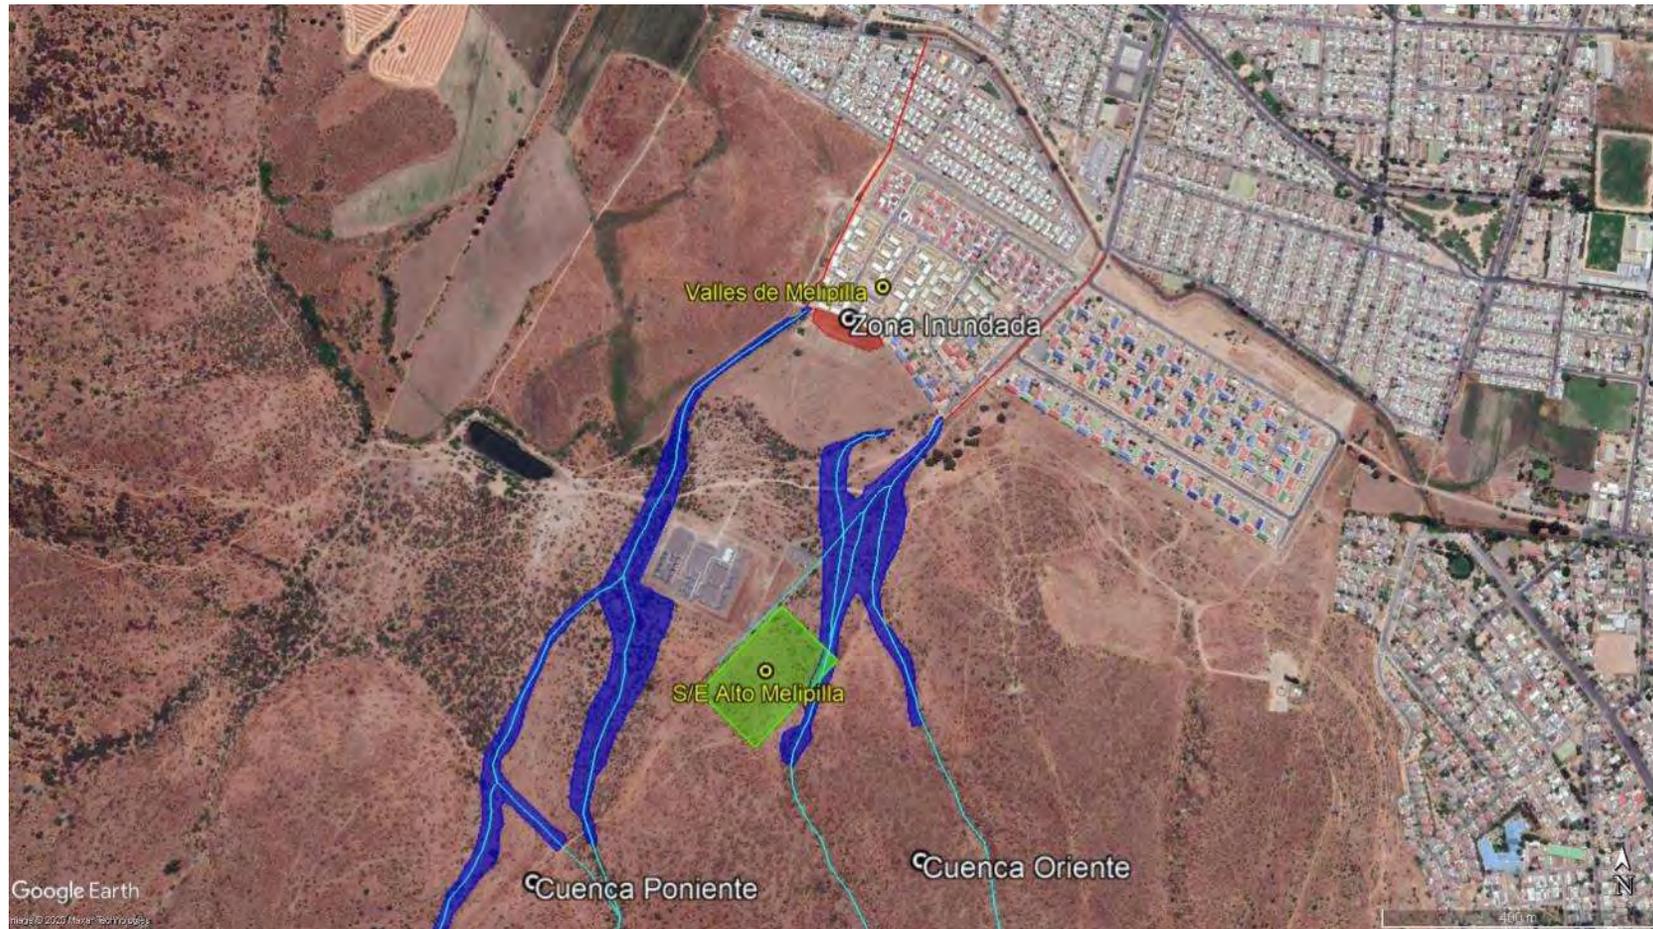
En azul se muestran las zonas donde se observó la activación de quebradas y arrastre de material debido a las precipitaciones del día 12 de Junio de 2020 y posteriores.

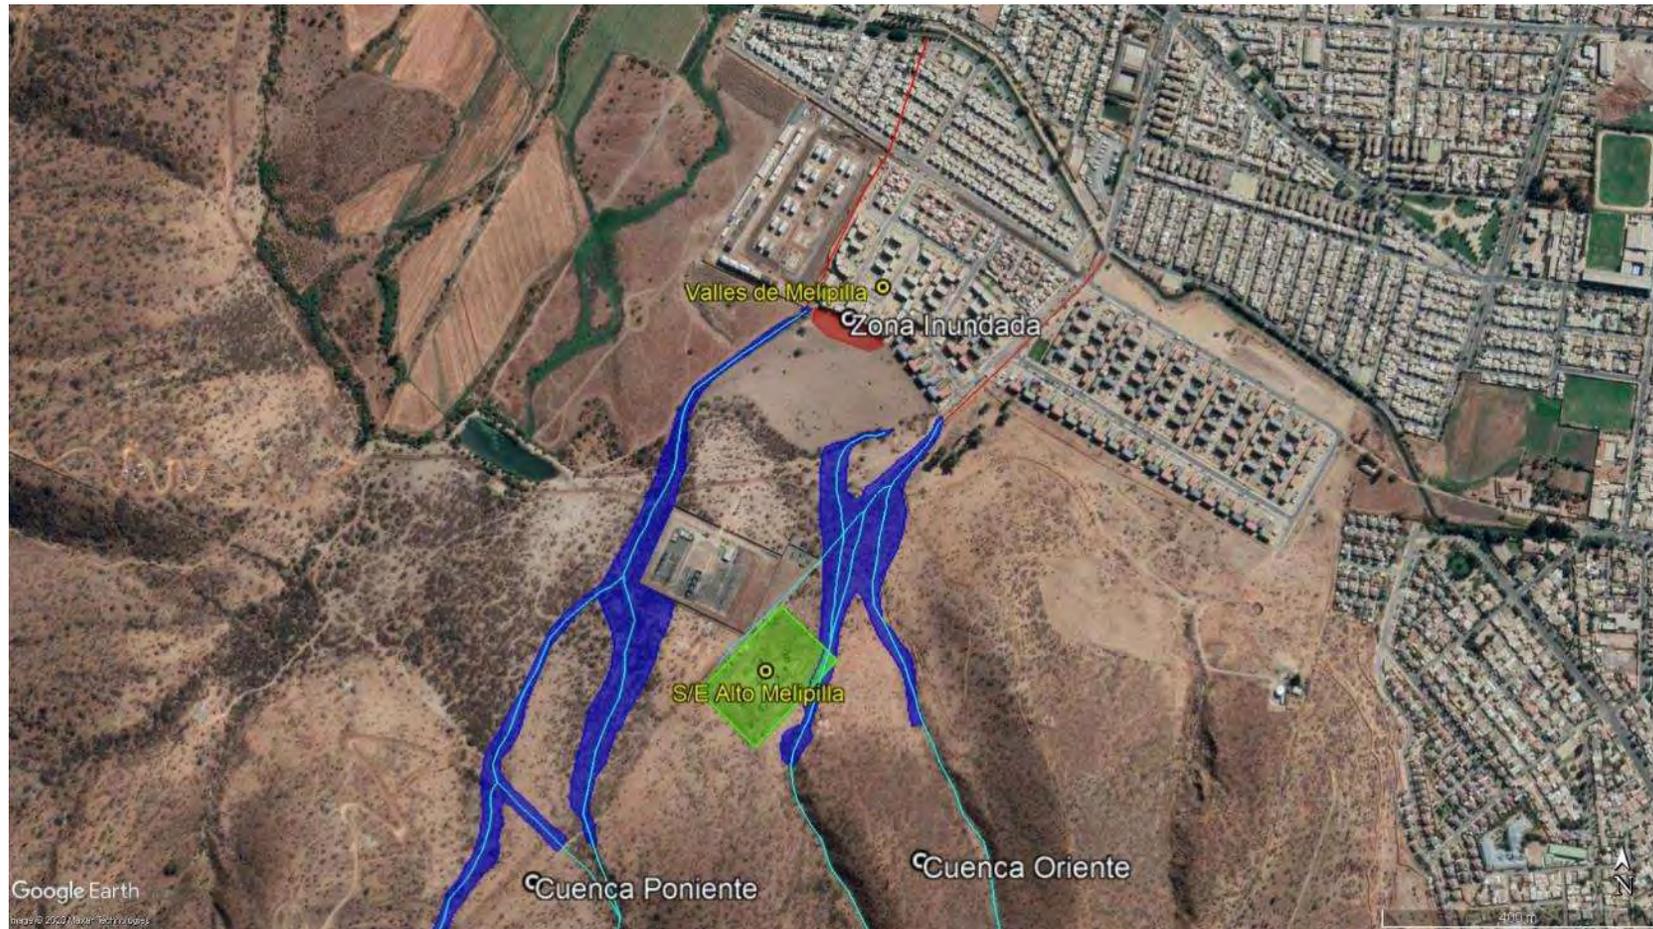
En azul se muestran las zonas donde se observó la activación de quebradas y arrastre de material debido a las precipitaciones del día 12 de Junio de 2020 y posteriores.

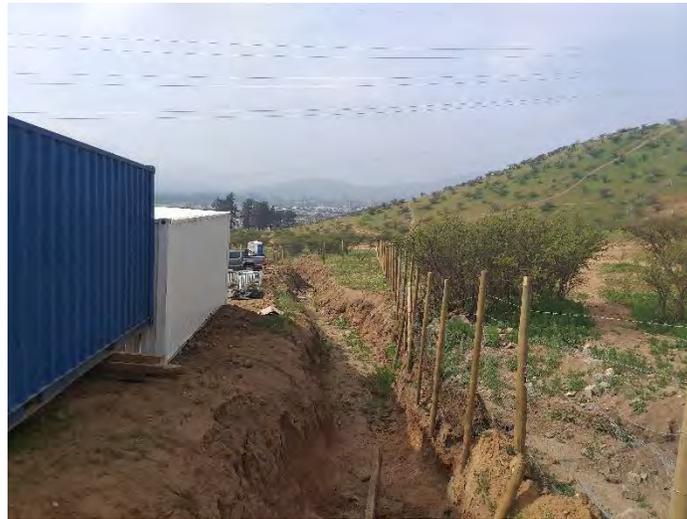
Canal de protección nueva S/E

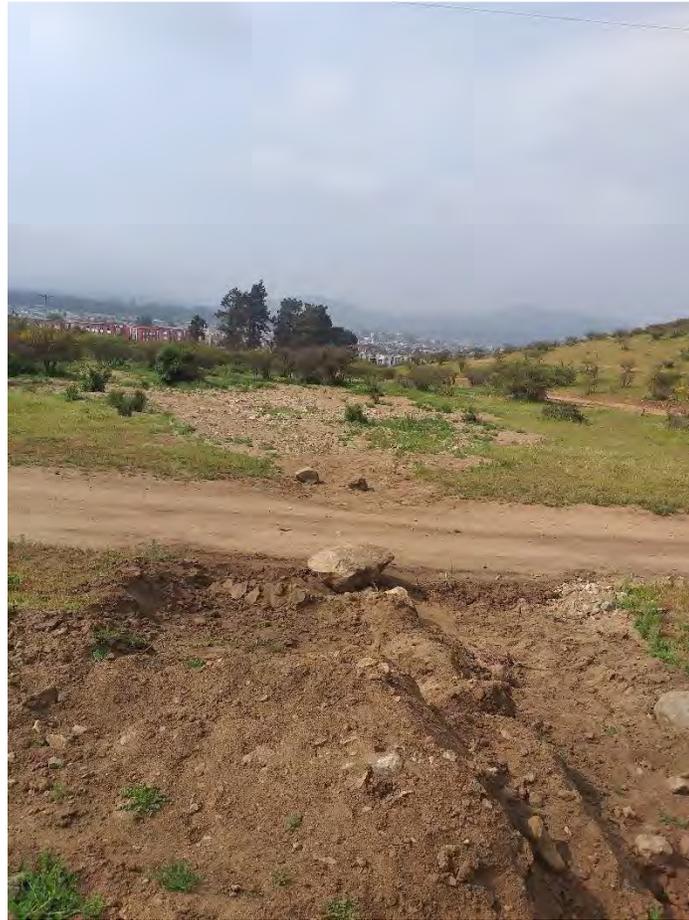
Zona de depósito

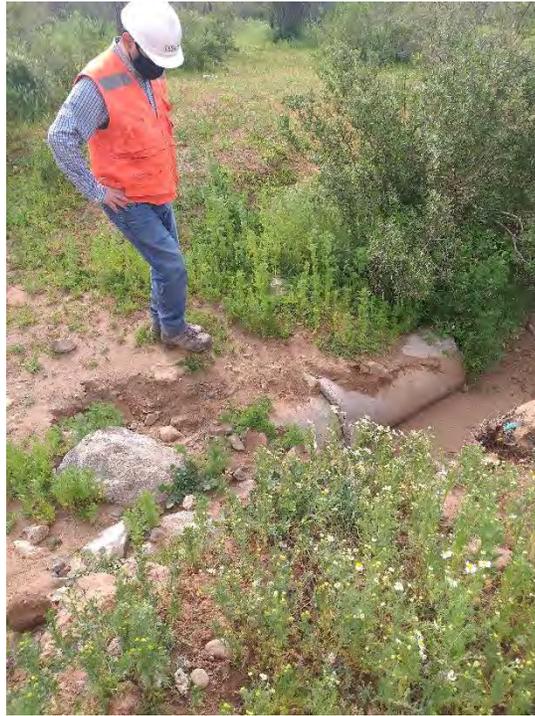
Tubo colapsado en camino que cruzaba el canal que conduce las aguas hacia la zona urbana

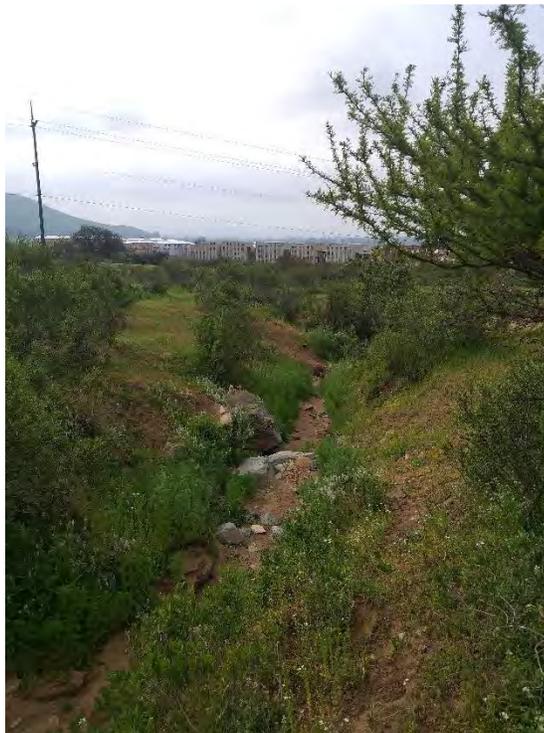
Canalización hacia zona urbana (dispone de algunos disipadores de roca)

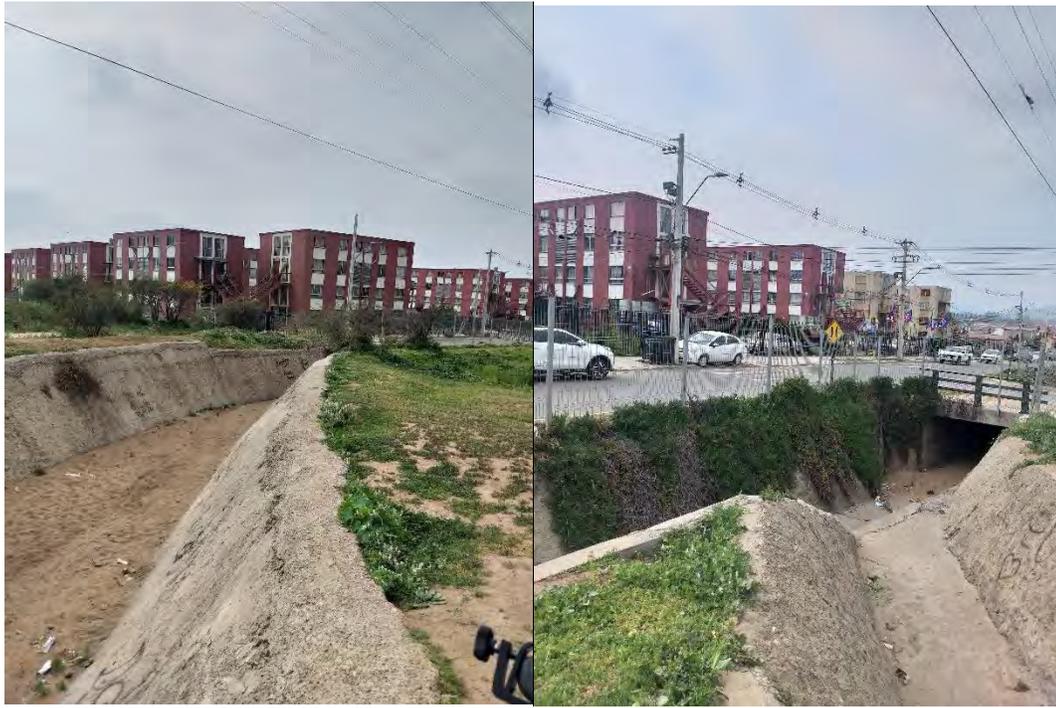
Canalización en zona urbana

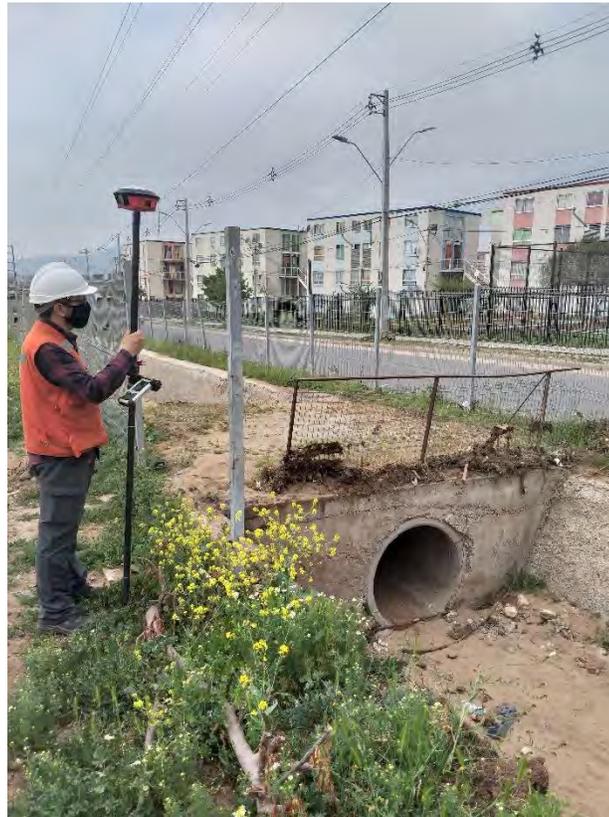
Obra de arte insuficiente

- En la zona urbana de la canalización debe verificarse su capacidad, sobre todo en las obras de arte.
- Dado que la pendiente en general es elevada, hay varios tramos del canal que presentan importantes erosiones, otros con disipadores precarios de energía y en la zona urbana mediante gaviones transversales
-
- A continuación, se presentan algunas fotografías de la visita:

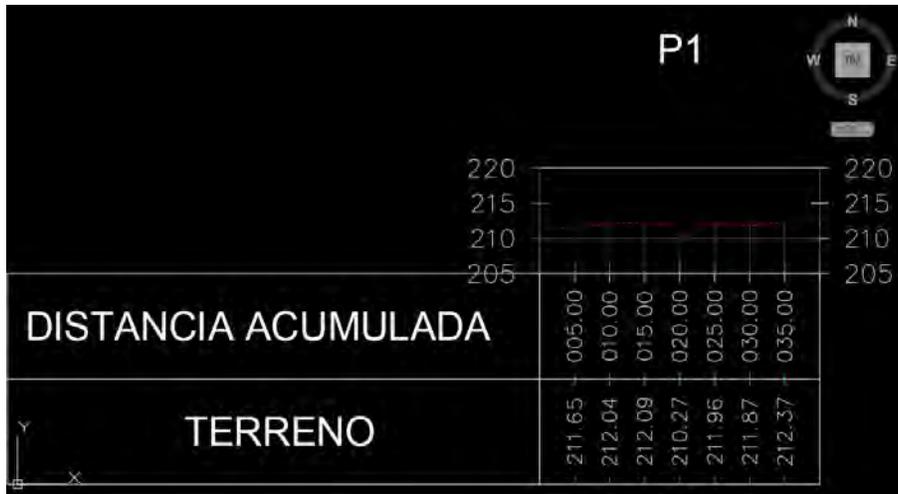
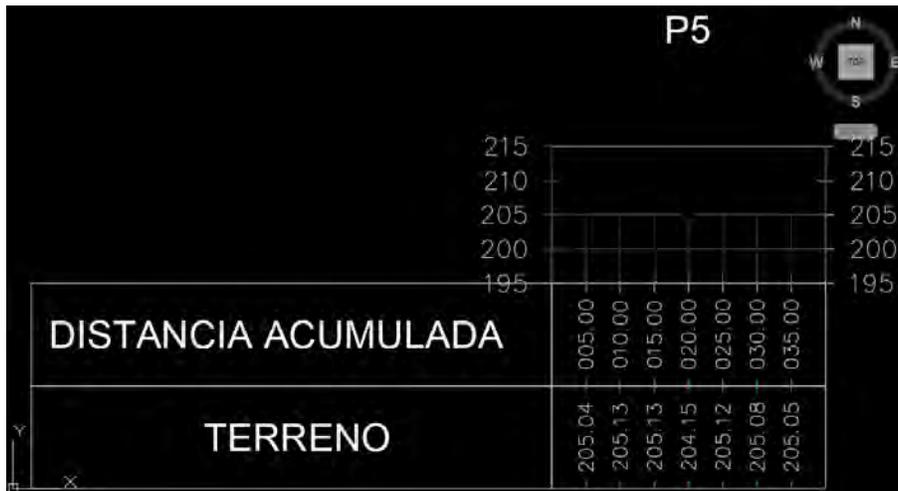
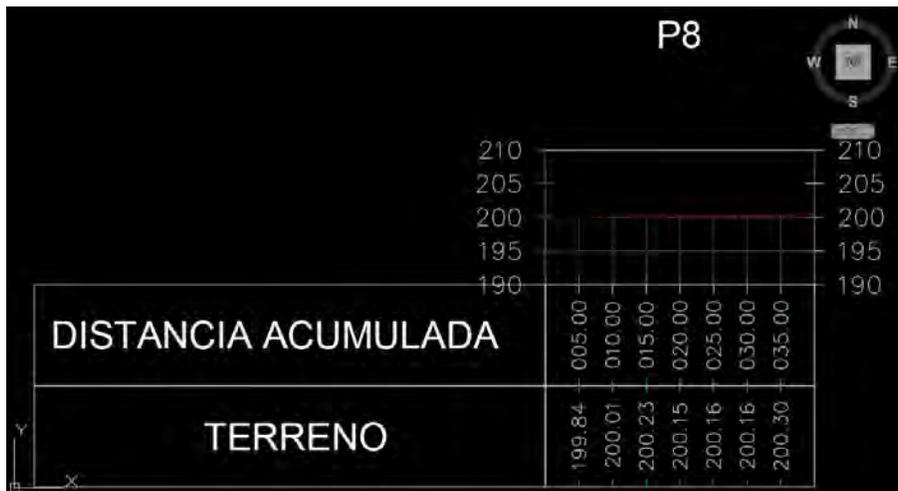
Se procesó la información topográfica a fin de obtener perfiles transversales de la zanja de evacuación de aguas lluvias construida a un costado de la SSEE, se realizaron perfiles cada 20m, de un ancho total de 40m, como se grafica en las siguientes imágenes.

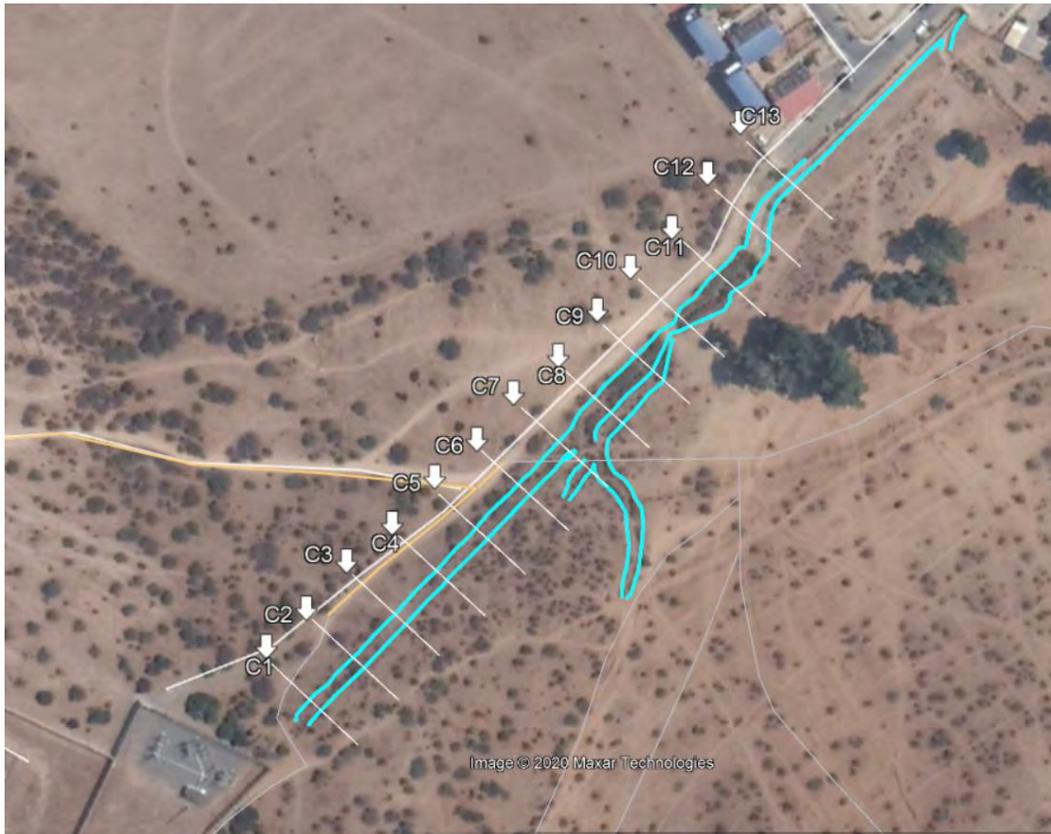
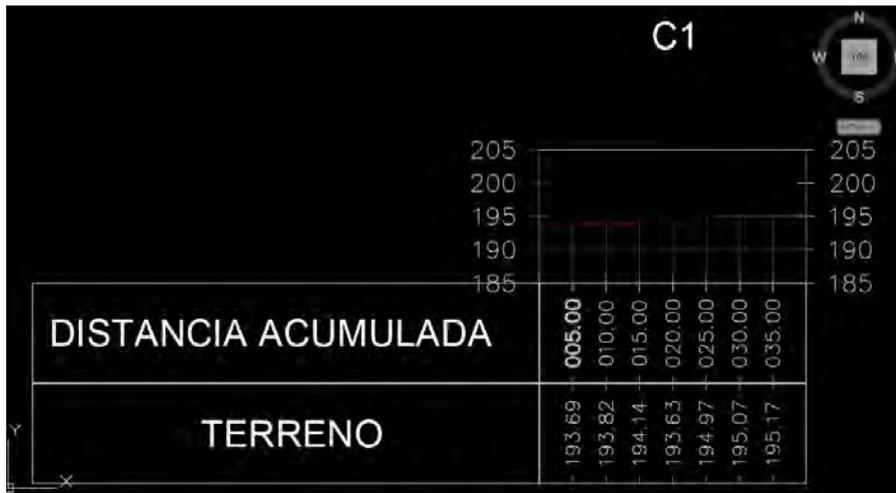
De igual manera que en el caso anterior, se realizaron perfiles del canal colector cada 20m, de un ancho total de 40m, como se grafica en las siguientes imágenes.
