EN LO PRINCIPAL: CUMPLE LO ORDENADO. **OTROSÍ:** ACOMPAÑA DOCUMENTOS.

MARCELO ESTEBAN S., en representación de OXIQUM S.A., (en adelante también, “Oxiquim”) en el procedimiento administrativo de medidas provisionales de la Res. Ex. N° 1436, de fecha 16 de agosto de 2020, de la Superintendencia del Medio Ambiente (las “Medidas Provisionales”), a usted respetuosamente digo:

I. LO REQUERIDO EN EL NUMERAL 1), DEL RESUELVO PRIMERO, DE LA MEDIDA PROVISIONAL – MANTENIMIENTO INMEDIATO DEL MANHOLE SUPERIOR DEL ESTANQUE TK-202

DIV. TERMINALES TERMINAL MARITIMO QUINTERO	SITUACIÓN VÁLVULA DE ALIVIO DE EMERGENCIA (ERV) EN E-202

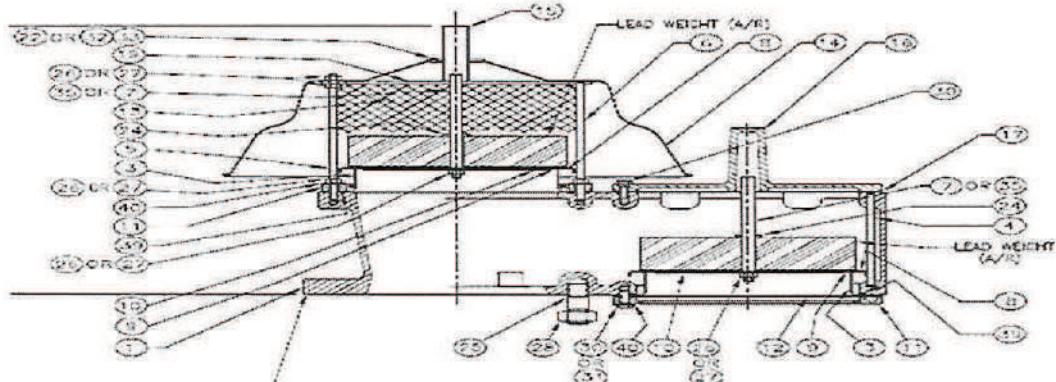
Cuerpo	✓	Empaque	✓
Gorro Lado Presión	✓	Pernos	✓
Tapa Lado Vacío	✓	Esparragos	✓
Plato Presión	✓	Limpieza	✓
Plato Vacío	✓

- Se repite calibración de válvula P.v. que se encontraba en stock con su mantenimiento realizada y se calibra para el TK-202 y se realiza también el cambio de recta lámpa que totalmente se encontraba con la mantención realizada

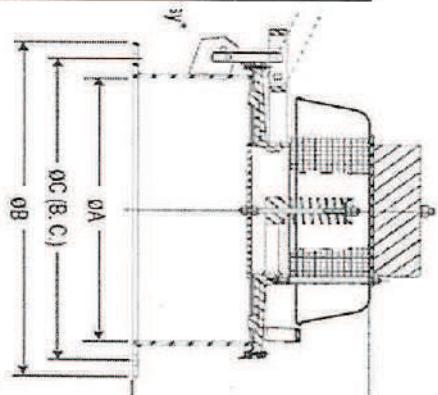
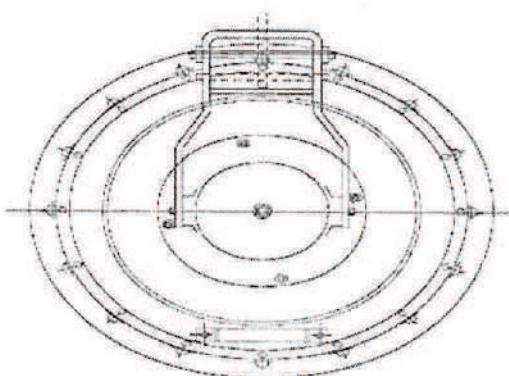
Cuerpo	/	Empaqueadura	/
Garro Lado Presión	/	Pernos	/
Tapa Manhole	/	Pasador	/
Peso	/	Limpieza	/
Horquilla	/

OBSERVACIONES
- Se realiza el cambio de horquilla ya que la que tenía se encontraba en mal estado. También se instala bitón nuevo y un pasador nuevo para horquilla.

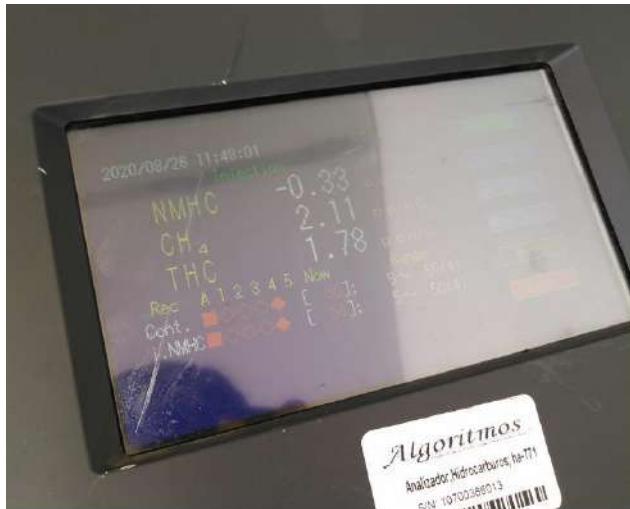
Pantalla Equipo analizador COV. Fecha 26-08-20

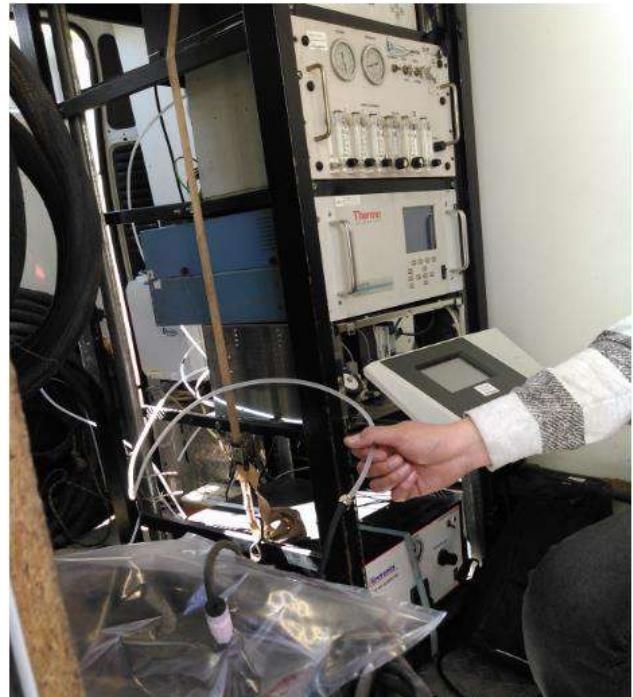
Análisis de muestra. Fecha 26-08-20

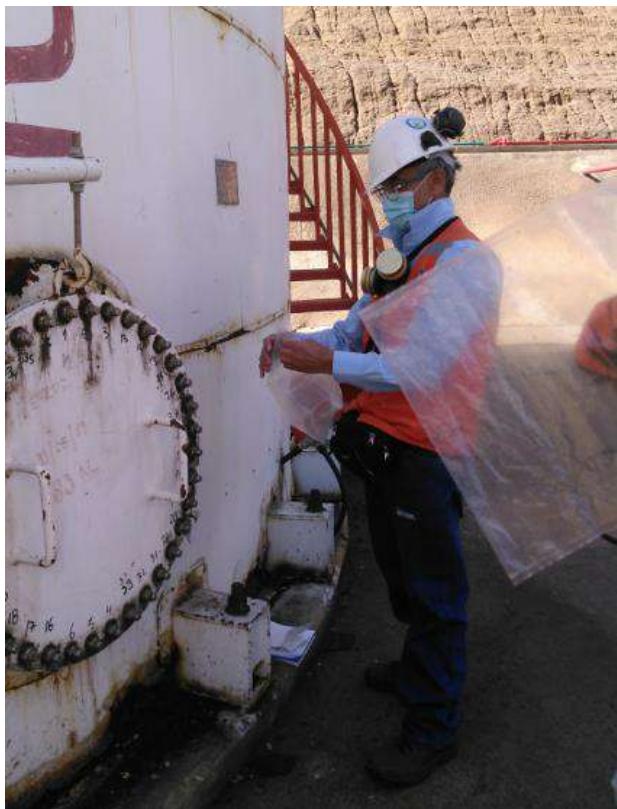
Toma de muestras en bolsas Tedlar. Fecha 26-08-20

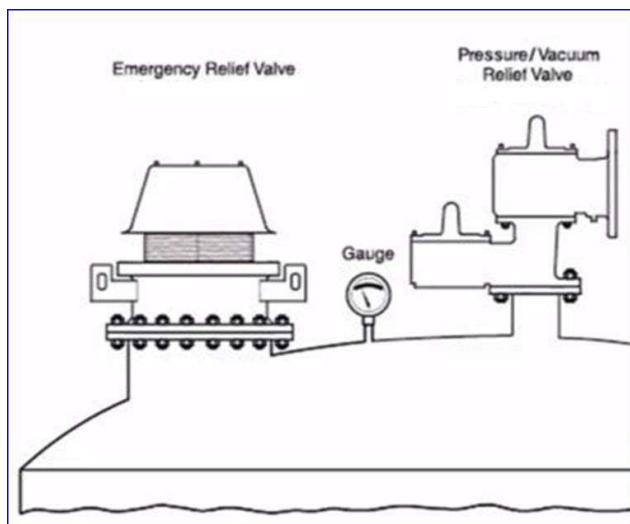
A continuación se muestra un esquema ilustrativo de esta:

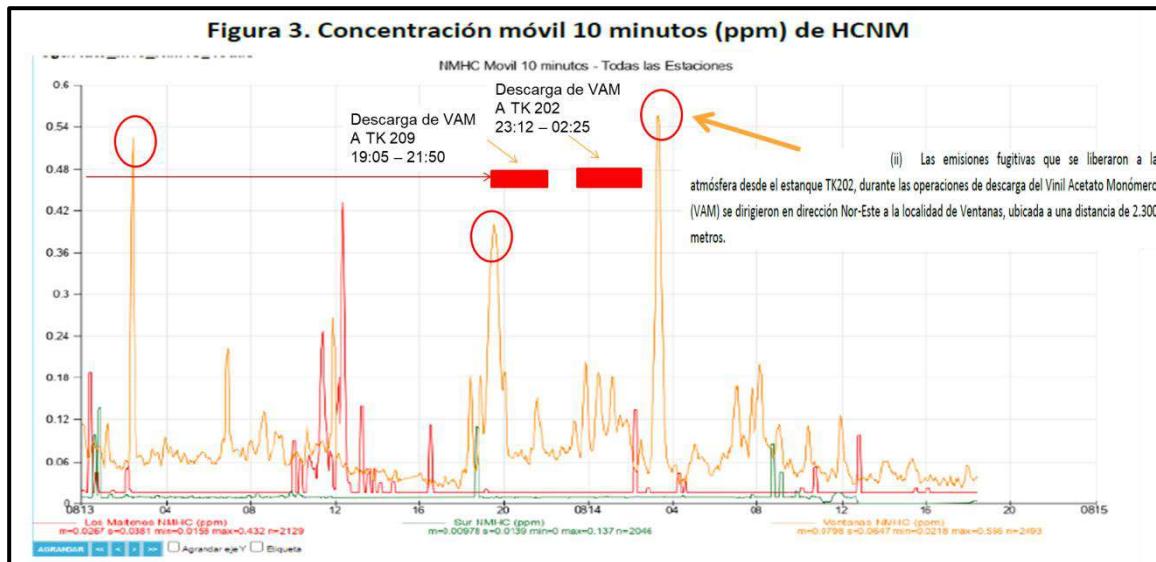
A modo de respaldo de lo indicado anteriormente, a continuación se adjunta gráfico que contiene la superposición de la Operación de Descarga de VAM con los peaks de concentración de HC No Metánicos:

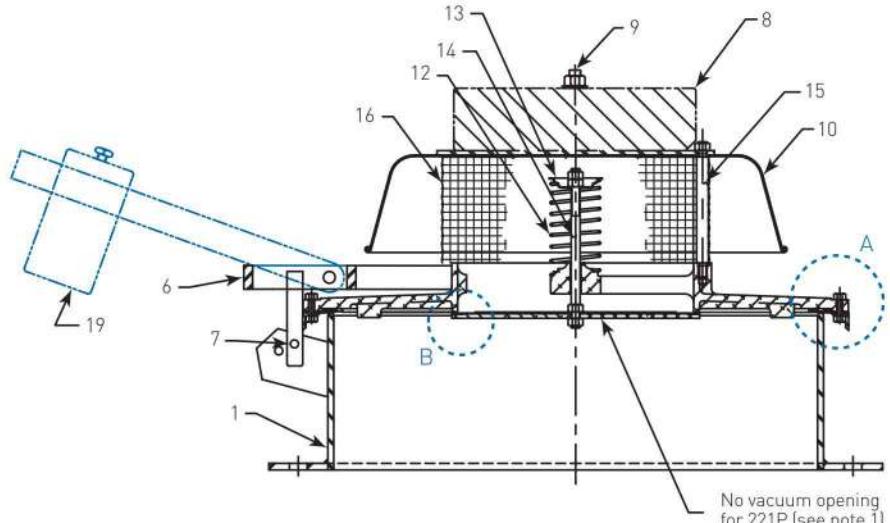
Item	Description
1	Base assembly
2	Cover
3	Cover ring
4	Cover pad
5	Diaphragm
6	Hinge arm assembly
7	Hinge pin
8	Loading weight
9	Weight mtg stud/assembly
10	Vacuum hood ^[1]
11	Vacuum pallet ^[1]
12	Vacuum spring ^[1]
13	Vacuum spring retainer ^[1]
14	Vacuum stem ^[1]
15	Vacuum post ^[1]
16	Vacuum screen ^[1]
17	Vacuum seat insert ^[1]
18	Vacuum insert retainer ^[1]
19	Counter weight assembly ^[2]

- Used only for the 221PV vacuum port.
- Used only for the 'below minimum' pressure range.

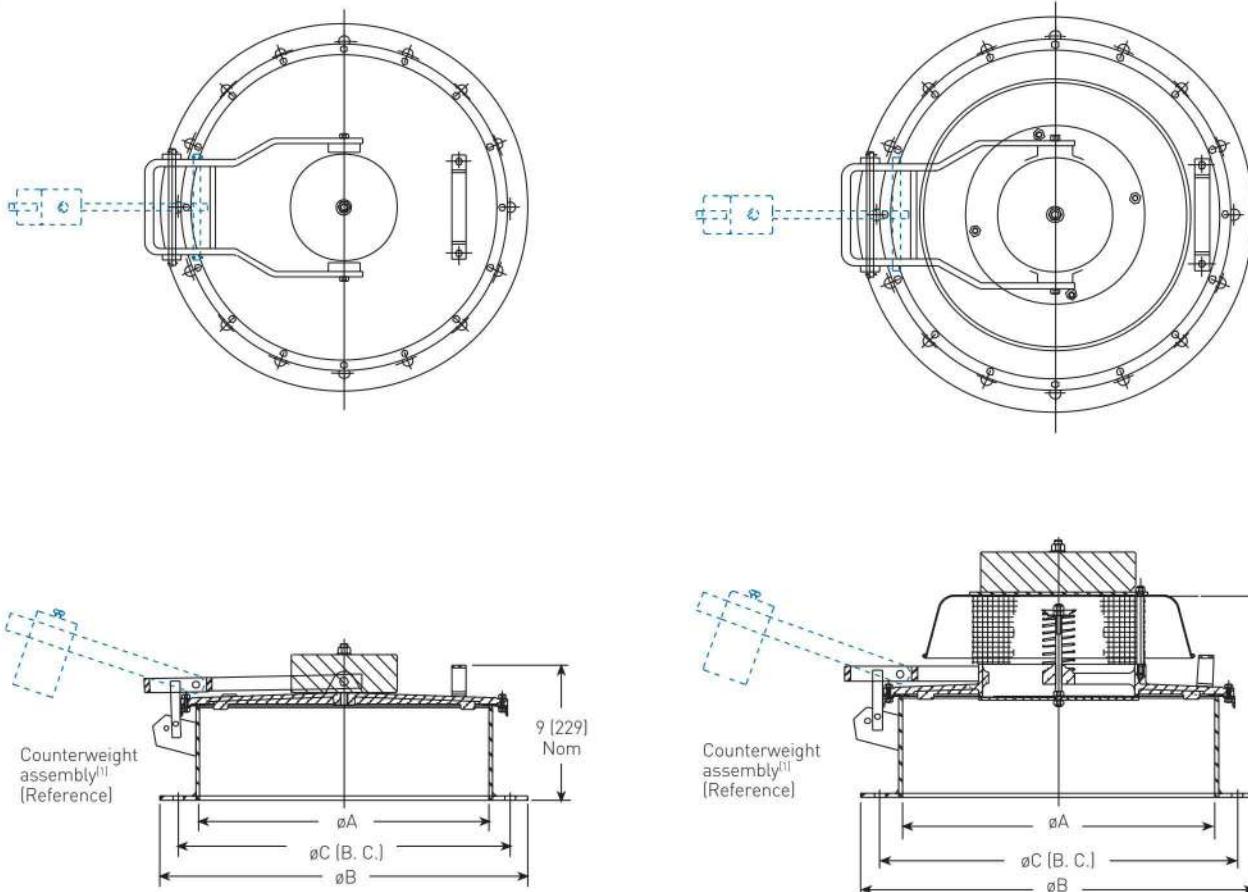
Specifications, inches (mm)

DRILLED FOR API 650 FLANGE

Size code	18	20	24
Nominal pipe size	18 (450)	20 (500)	24 (600)
A	18½ [470]	20½ [521]	24½ [622]
B	25 [635]	26 [660]	30 [762]
C	21½ [546]	23½ [597]	27½ [698]
Diameter of holes	¾ [16]	¾ [19]	¾ [19]
No. of holes	16	16	20

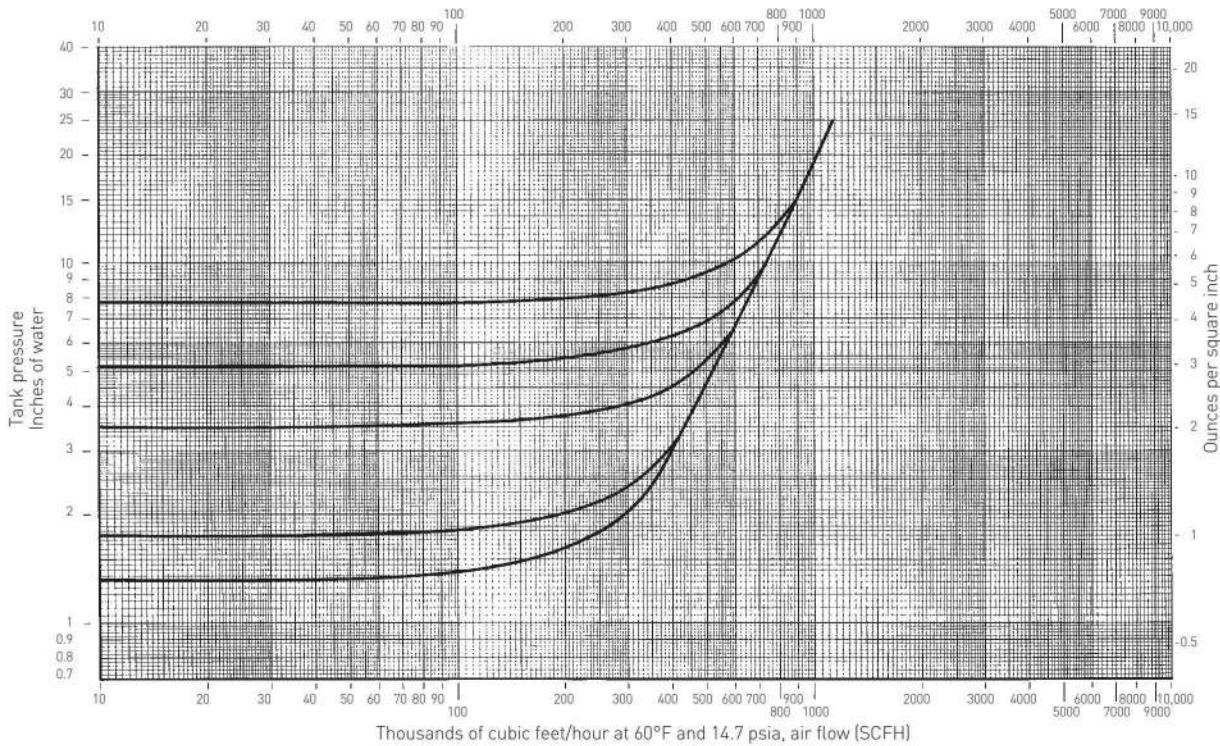
18" 221P/PV relief manway cover pressure relief

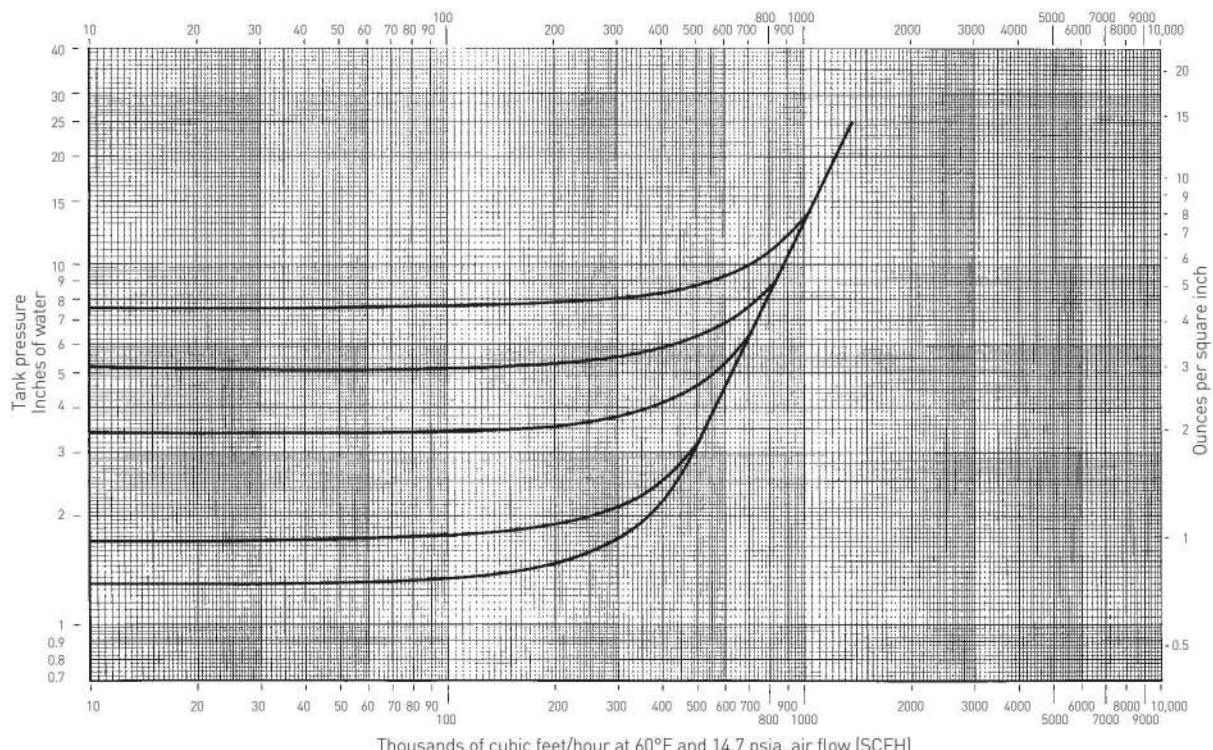
20" 221P/PV relief manway cover pressure relief

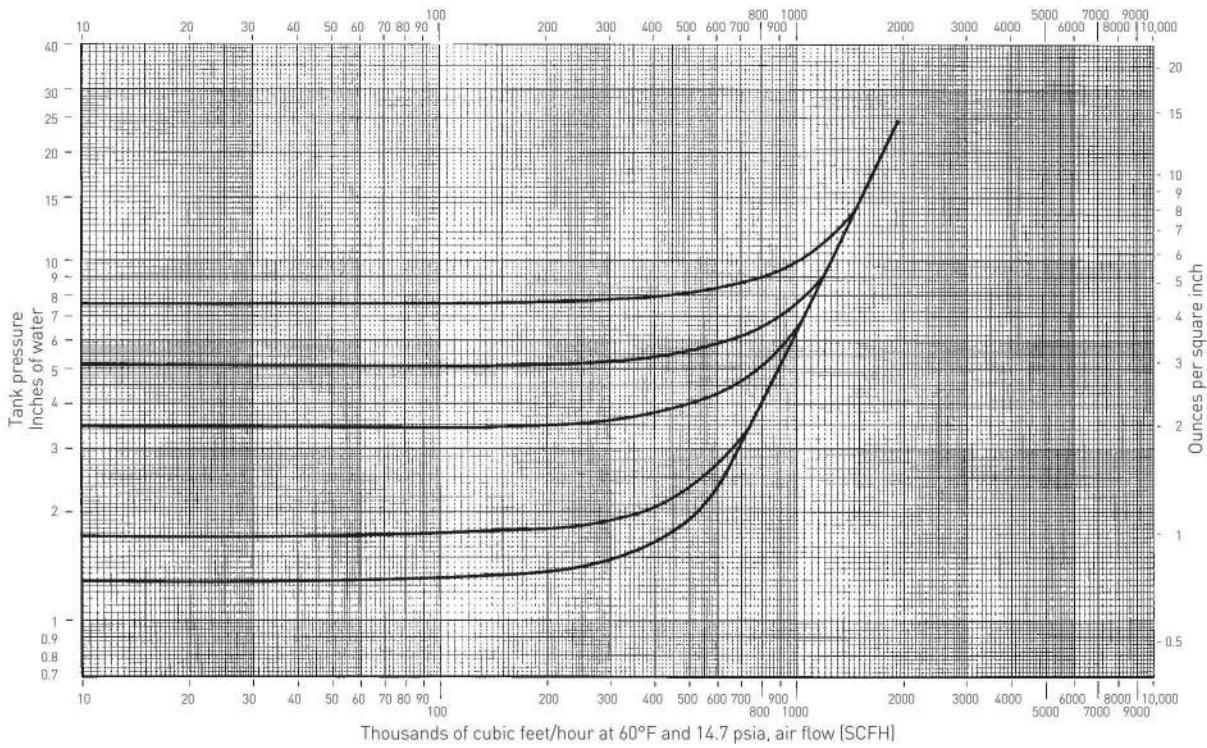
24" 221P/PV relief manway cover pressure relief

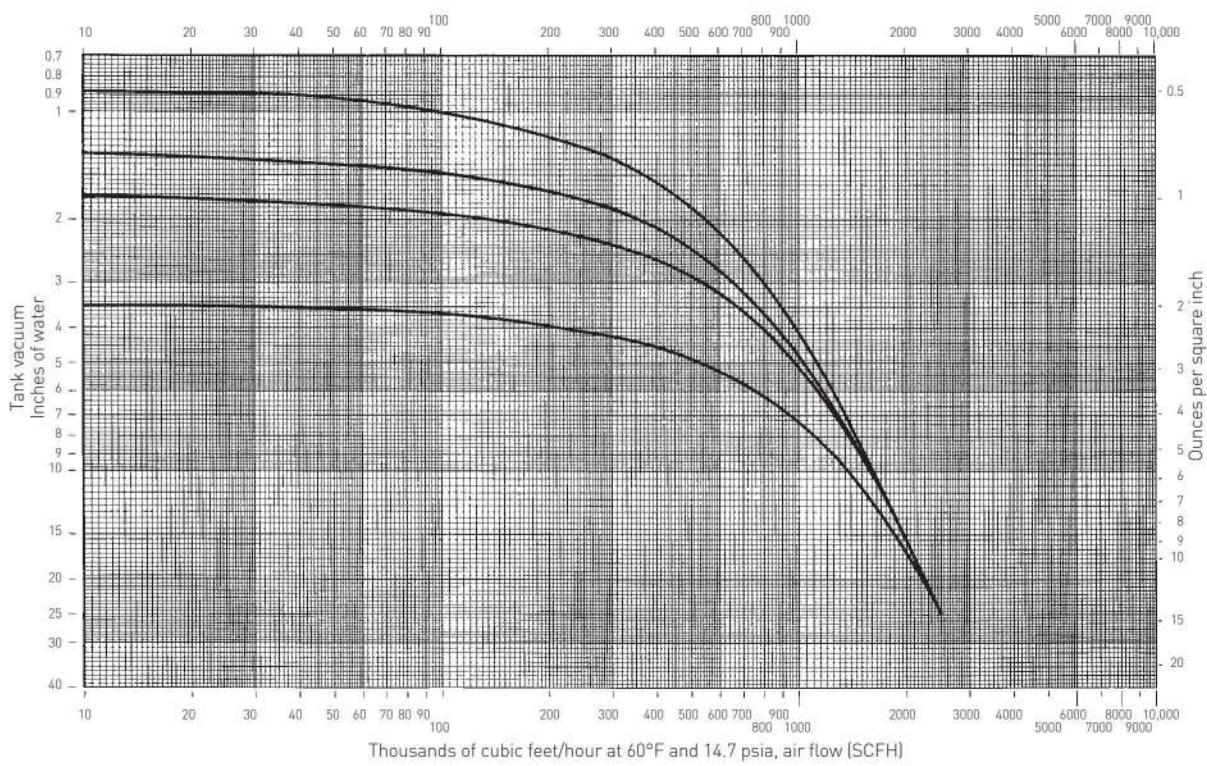
18", 20", and 24" 221P/PV relief manway cover vacuum relief

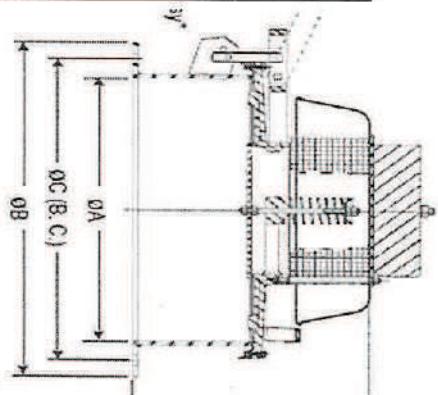
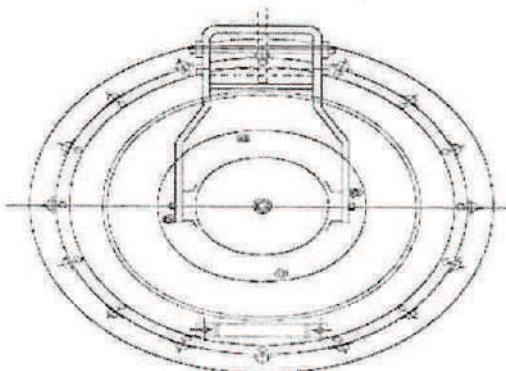
Cuerpo	/	Empaqueadura	/
Garro Lado Presión	/	Pernos	/
Tapa Manhole	/	Pasador	/
Peso	/	Limpieza	/
Horquilla	/

- Se realiza el cambio de horquilla ya que la que tenía se encontraba en mal estado. También se instala bitón nuevo y un pasador nuevo para horquilla.

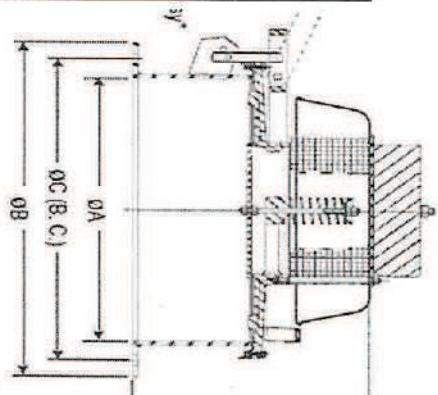
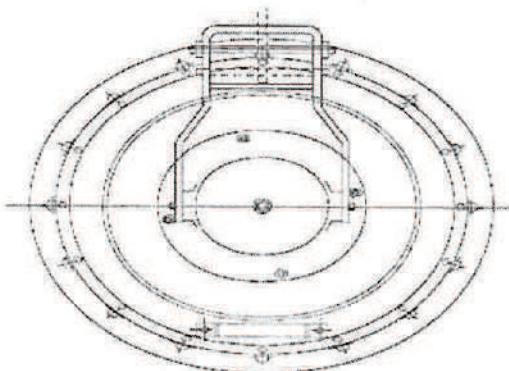
Cuerpo	/	Empaqueadura	/
Garro Lado Presión	/	Pernos	/
Tapa Manhole	/	Pasador	/
Peso	/	Limpieza	/
Horquilla	/

- Se realiza el cambio de horquilla ya que la que tenía se encontraba en mal estado. También se instala bitón nuevo y un pasador nuevo para horquilla.

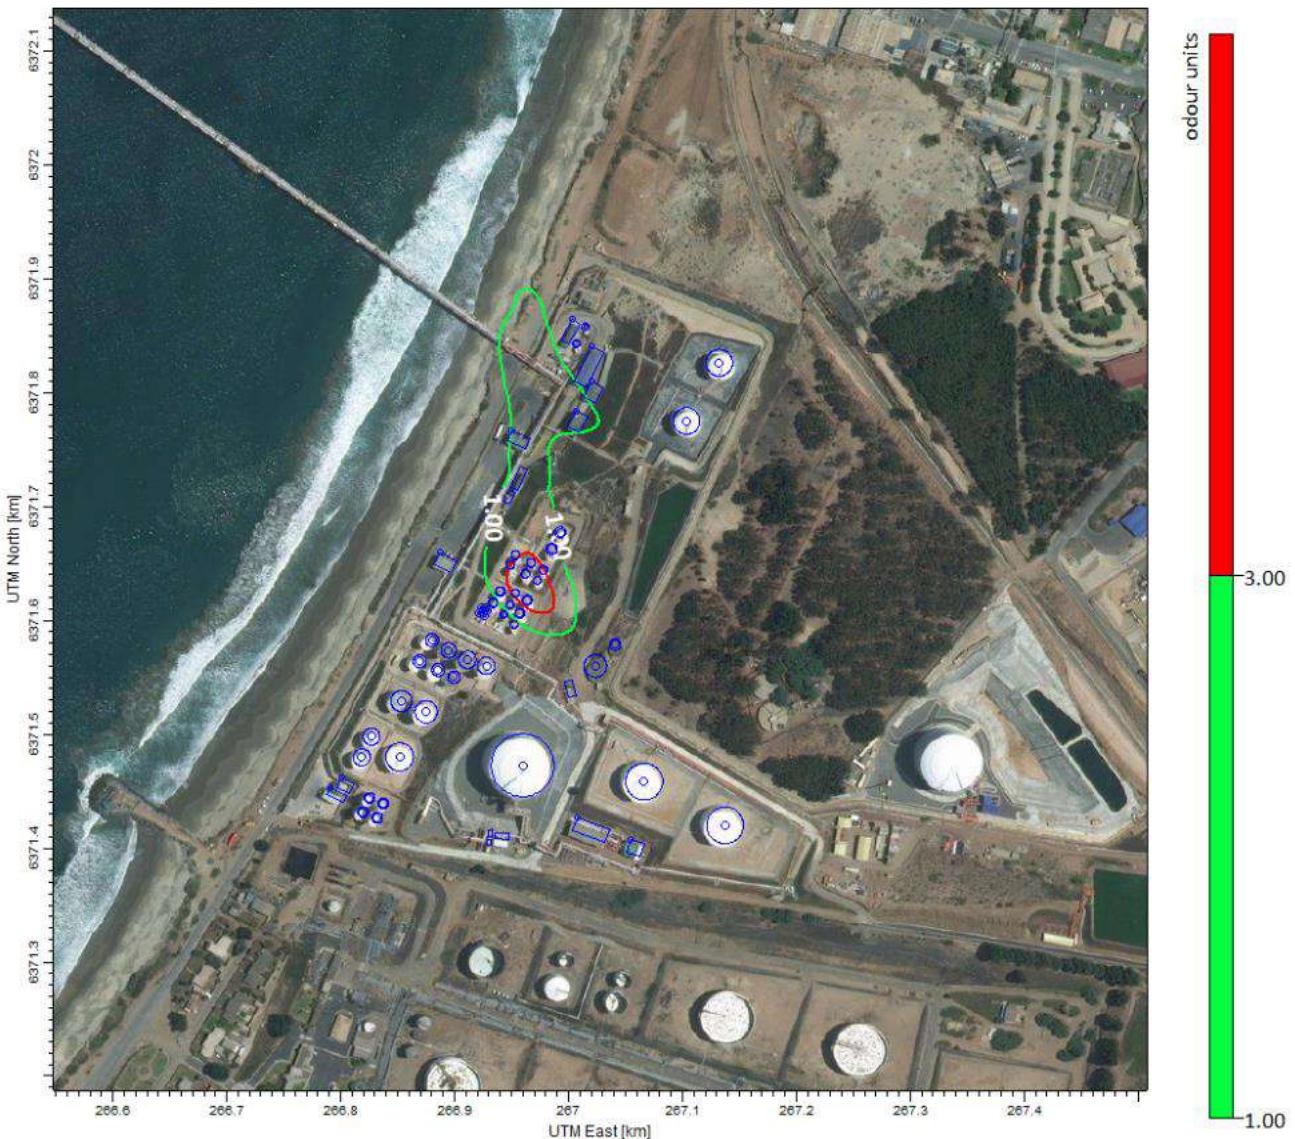
Máximo entre 19h del 13.08 y 2:00 am del 14.08

Entre las 19:00h del día 13.08 y las 2:00 am del día 14.08 se observa que :

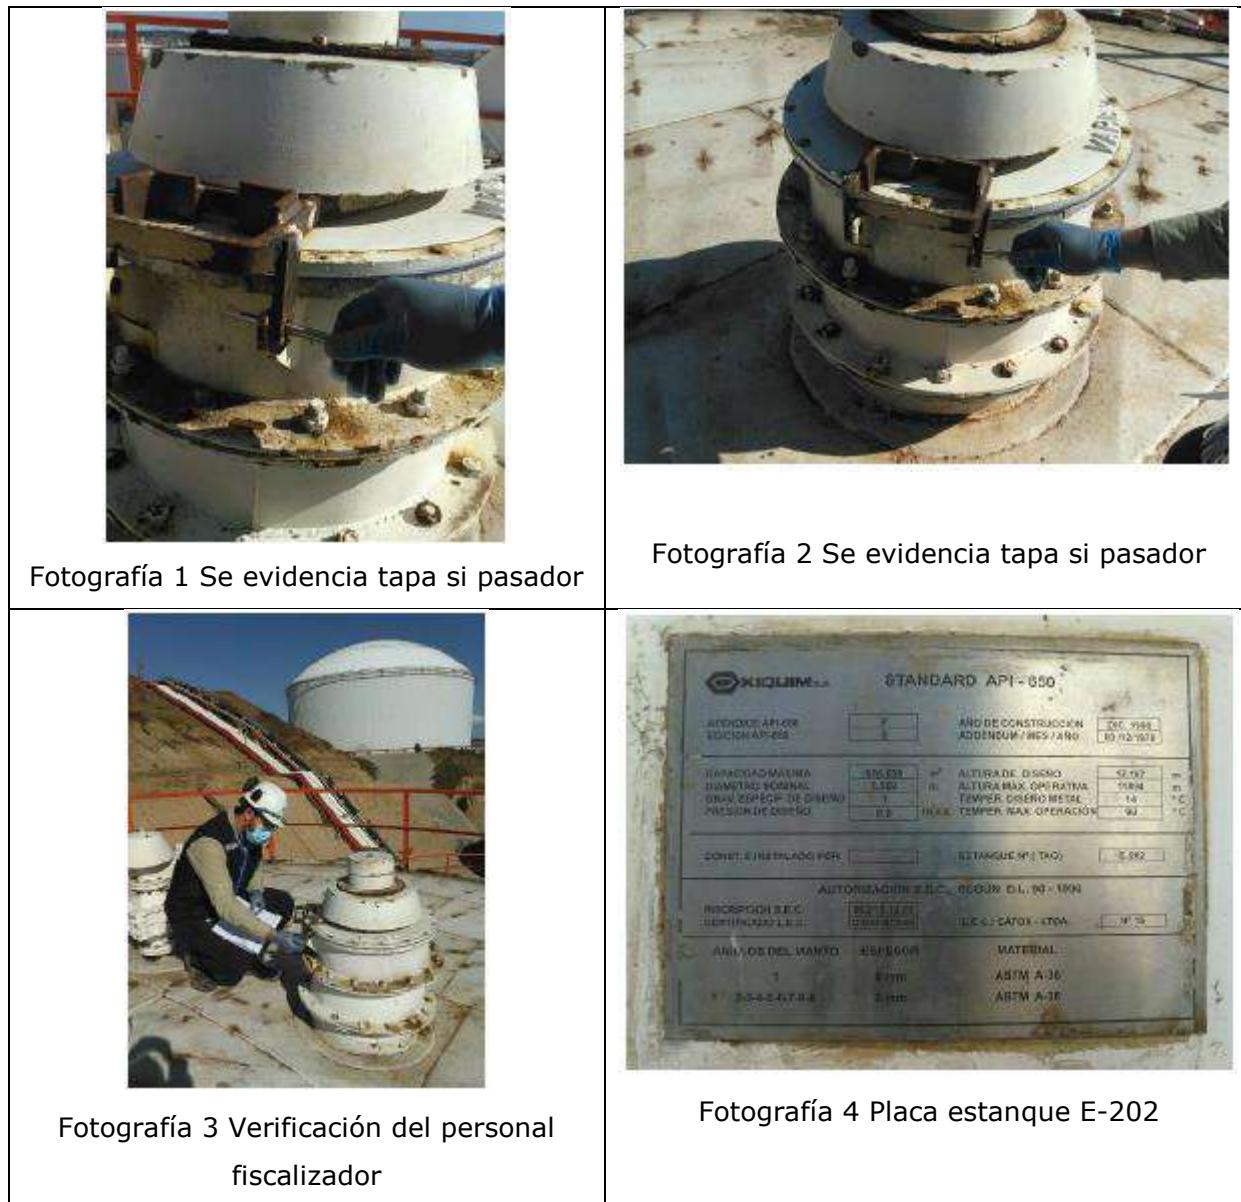
Figura 4-3: Registros de Fiscalización SMA

En relación al pasador faltante, se debe aclarar que no es para sellar, sino que es parte del mecanismo de la bisagra que facilita el accionamiento de la válvula ERV en caso de una sobre presión dentro del estanque. A mayor aclaración, la válvula opera cuando la presión dentro del estanque supera el peso de la válvula ERV y pivotea en la mencionada bisagra.

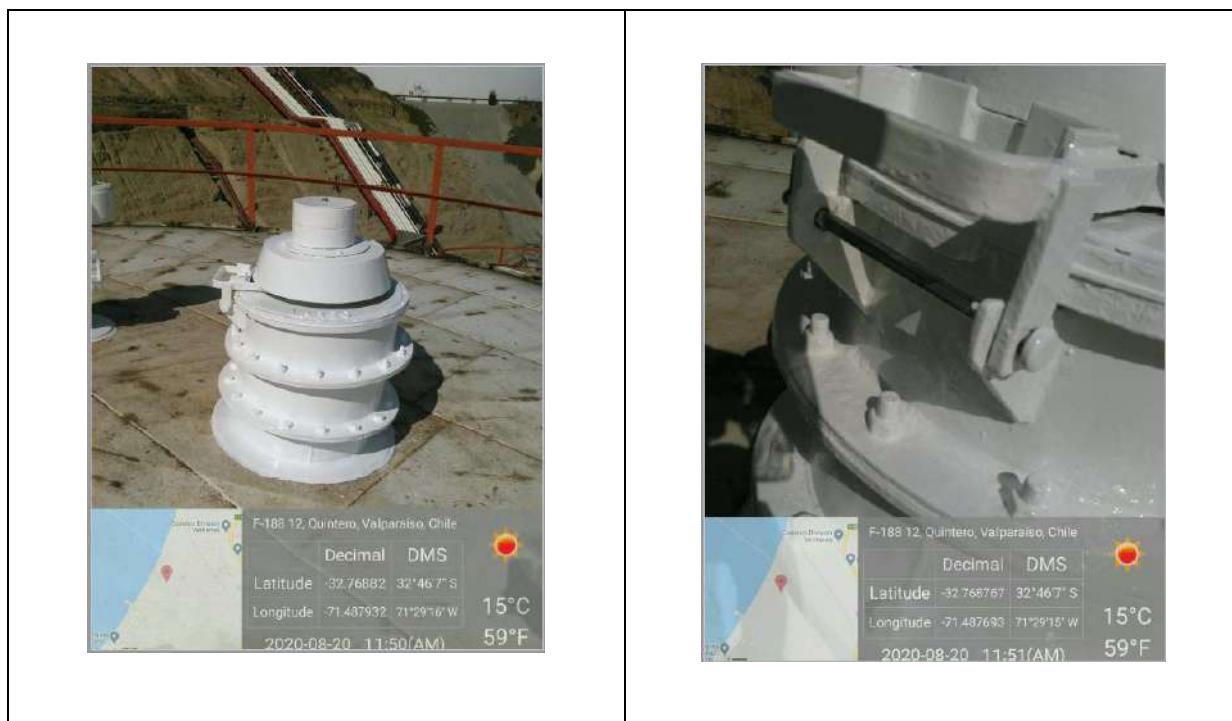
**Figura 4-4: Pasador reparado en válvula de alivio de emergencia
estanque E-202**

En la Figura 4.4 se observan fotografías georreferenciadas de la válvula pintada y el pasador repuesto.

- Cambio de su bisagra (Horquilla) y reemplazo de sus pasadores. Esto debido a que se encontraban deteriorados.
- Renovación de su empaquetadura de vitón.
- Aplicación de pintura (En Anexo 7, se adjuntan fotografías fechadas y georreferenciadas).

De esto se puede presumir, que la ERV no estaba del todo bien posicionada en su calce, debido a que su bisagra y los pasadores de esta, se encontraban deteriorados.
