REPORTE DE CUMPLIMIENTO POR EL PLAZO TOTAL DE VIGENCIA DE LAS MEDIDAS DE AGROGESTIÓN VITRA SA AL REQUERIMIENTO DE CUMPLIMIENTO DE LA SUPERINTENDENCIA DEL MEDIO AMBIENTE POR MEDIO DE RESOLUCIÓN EXENTA N°1771 DEL 07 DE SEPTIEMBRE DE 2020

II- REPORTE DE CUMPLIMIENTO RESPUESTA A RESOLUCIÓN EXENTA N°1771 DEL 07 DE SEPTIEMBRE DE 2020

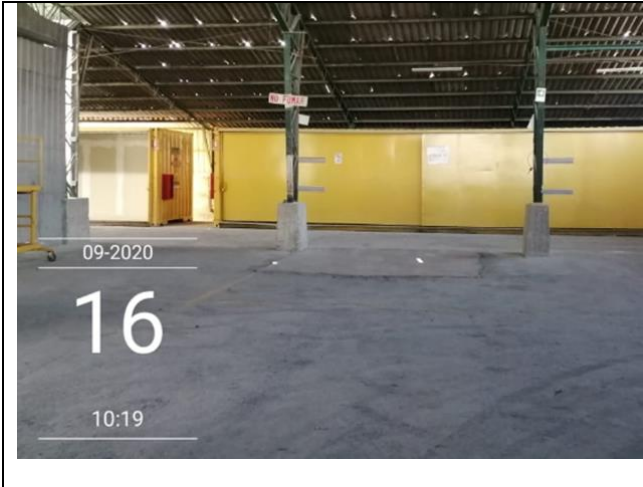
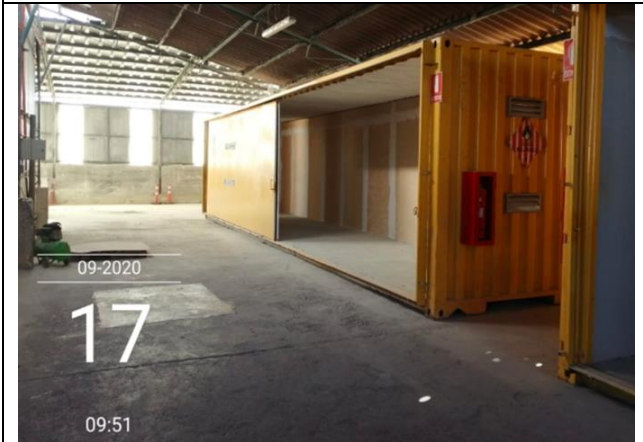
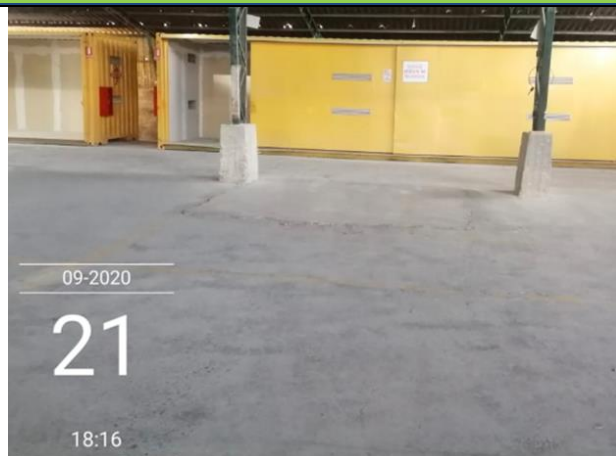
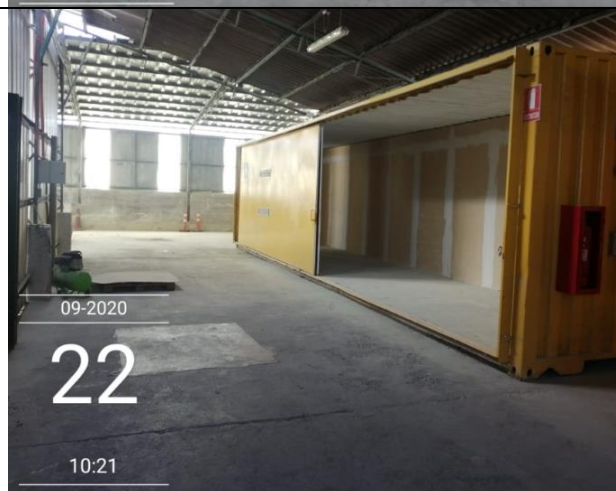
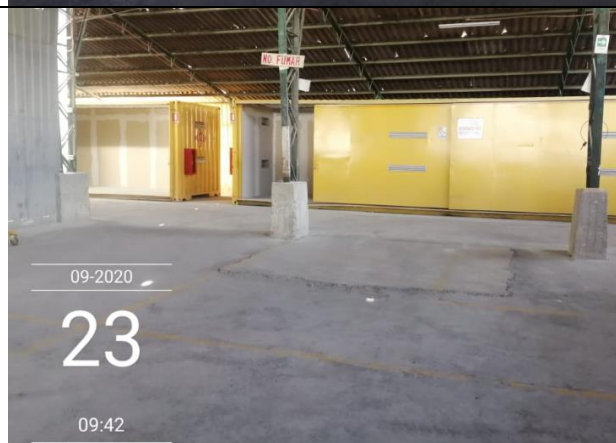
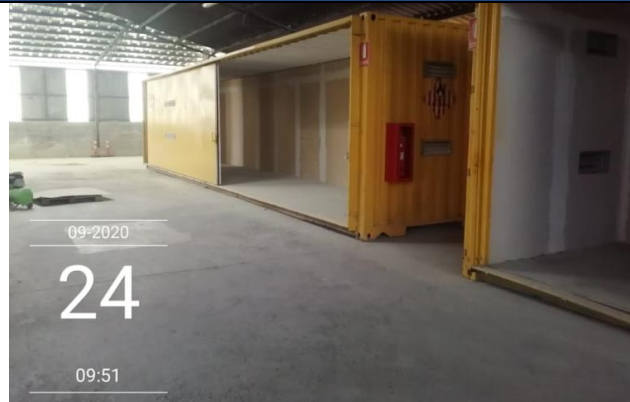
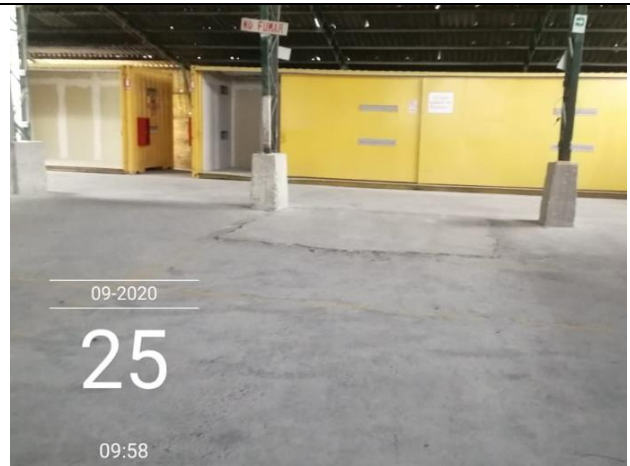
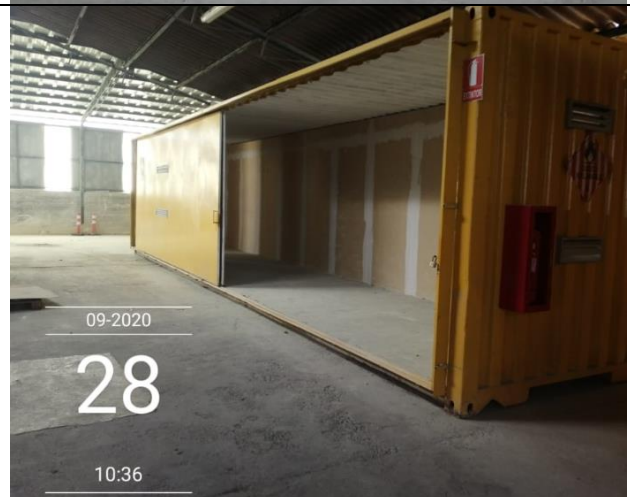
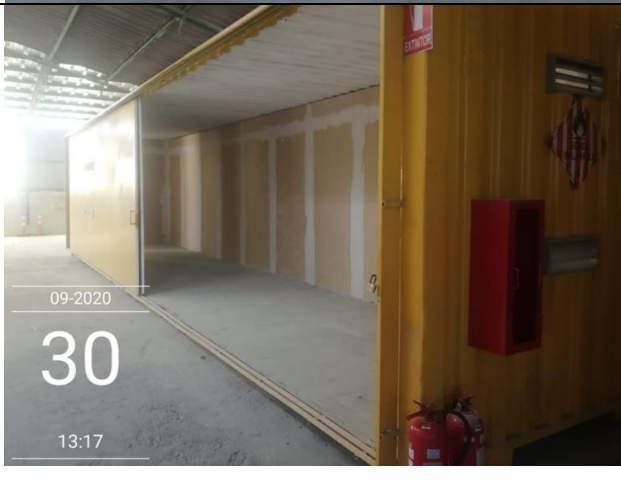
<p>Bodega Azufre Terminado</p> <ul style="list-style-type: none"> -Estado: sin stock de producto -Ubicación: sector oeste del predio, dentro de Galpón 1 -Georreferenciación: UTM Este: 328611.18 m E Norte: 6279652.13 m S -fecha fotografía: 16 septiembre 2020

<p>Bodega Azufre Terminado</p> <ul style="list-style-type: none"> -Estado: sin stock de producto -Ubicación: sector oeste del predio, dentro de Galpón 1 -Georreferenciación: UTM Este: 328611.18 m E Norte: 6279652.13 m S -fecha fotografía: 17 septiembre 2020

-Estado: sin stock de producto
-Ubicación: sector oeste del predio, dentro de Galpón 1
-Georreferenciación: UTM
Este: 328611.18 m E
Norte: 6279652.13 m S
-fecha fotografía: **21 septiembre 2020**

-Estado: sin stock de producto
-Ubicación: sector oeste del predio, dentro de Galpón 1
-Georreferenciación: UTM
Este: 328611.18 m E
Norte: 6279652.13 m S
-fecha fotografía: **22 septiembre 2020**

-Estado: sin stock de producto
-Ubicación: sector oeste del predio, dentro de Galpón 1
-Georreferenciación: UTM
Este: 328611.18 m E
Norte: 6279652.13 m S
-fecha fotografía: **23 septiembre 2020**

<p>Bodega Azufre Terminado</p> <ul style="list-style-type: none"> -Estado: sin stock de producto -Ubicación: sector oeste del predio, dentro de Galpón 1 -Georreferenciación: UTM Este: 328611.18 m E Norte: 6279652.13 m S -fecha fotografía: 24 septiembre 2020

<p>Bodega Azufre Terminado</p> <ul style="list-style-type: none"> -Estado: sin stock de producto -Ubicación: sector oeste del predio, dentro de Galpón 1 -Georreferenciación: UTM Este: 328611.18 m E Norte: 6279652.13 m S -fecha fotografía: 25 septiembre 2020

<p>Bodega Azufre Terminado</p> <ul style="list-style-type: none"> -Estado: sin stock de producto -Ubicación: sector oeste del predio, dentro de Galpón 1 -Georreferenciación: UTM Este: 328611.18 m E Norte: 6279652.13 m S -fecha fotografía: 28 septiembre 2020

RESUELVO SEGUNDO, RES. EXENTA N°1771 de la SMA	MEDIOS DE VERIFICACIÓN DE CUMPLIMIENTO AGROGESTIÓN VITRA S.A.	
	 	<p>Bodega Azufre Terminado</p> <ul style="list-style-type: none"> -Estado: sin stock de producto -Ubicación: sector oeste del predio, dentro de Galpón 1 -Georreferenciación: UTM Este: 328611.18 m E Norte: 6279652.13 m S -fecha fotografía: 29 septiembre 2020

<p>Bodega Azufre Terminado</p> <ul style="list-style-type: none"> -Estado: sin stock de producto -Ubicación: sector oeste del predio, dentro de Galpón 1 -Georreferenciación: UTM Este: 328611.18 m E Norte: 6279652.13 m S -fecha fotografía: 30 septiembre 2020
<p>Ilustración 2: set fotográfico que evidencia stock "0" (cero) de Azufre terminado en Bodega de Inflamables 4.1 y zona de carga, ambos en Galpón 1, Planta Malloco</p>		
<p>En la Ilustración 3 se indica registro de inventario de producción, despacho y saldo de Azufre terminado que evidencia que el stock en la instalación de Malloco es cero desde la fecha de notificación de la Resolución Exenta N°1771 de la SMA al 30 de septiembre de 2020 y se incluye el 1 y 2 de octubre de 2020. La empresa ante la necesidad de seguir abasteciendo a nuestros clientes realizó despachos directamente desde la bodega externa de IMOLOG ocupando el stock almacenado lo que se evidencia en la misma Ilustración.</p>

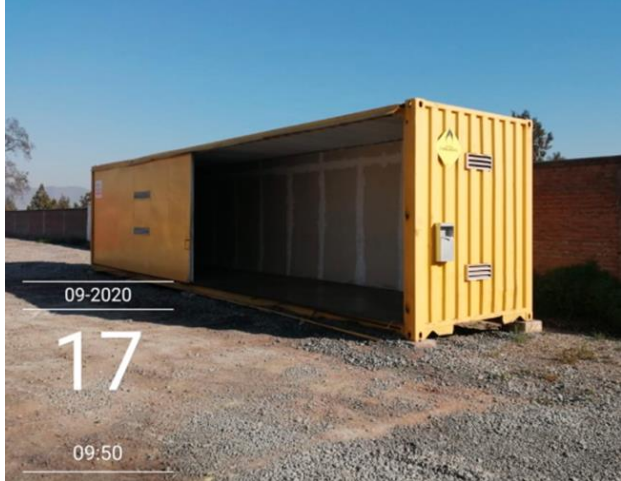
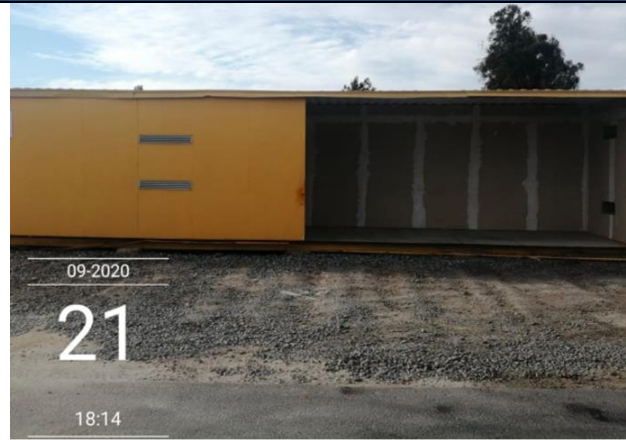
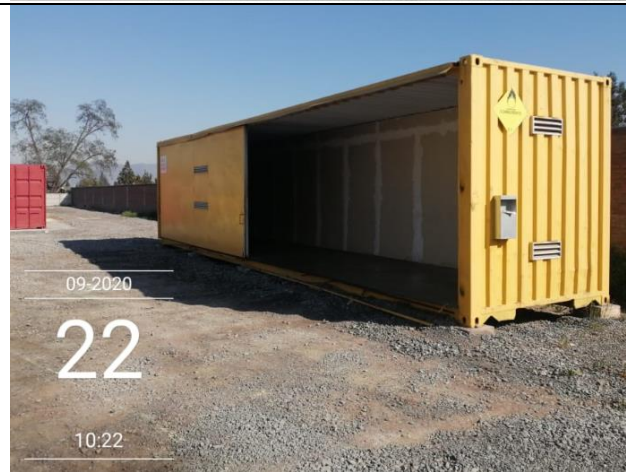
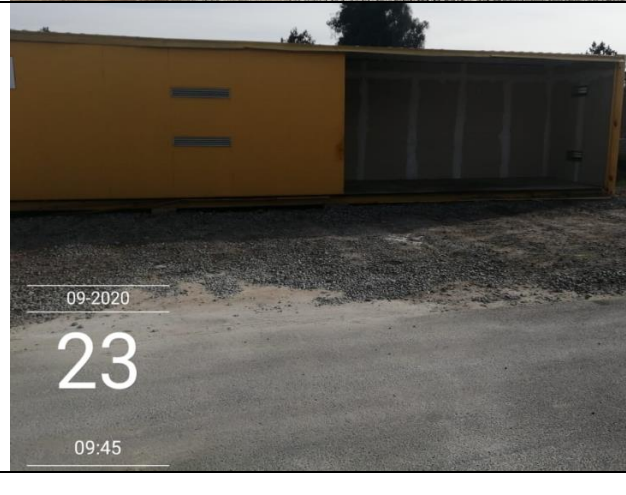
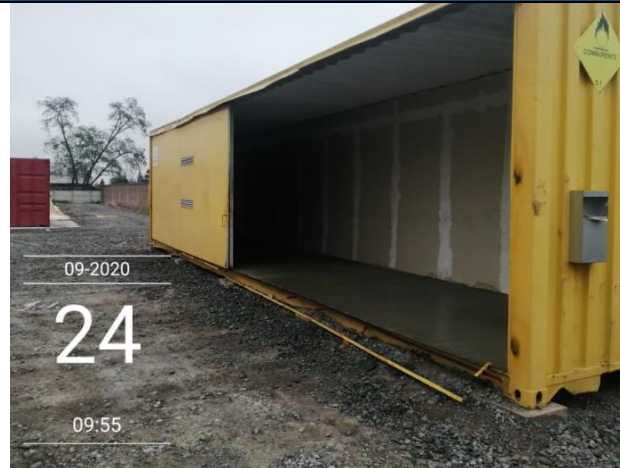
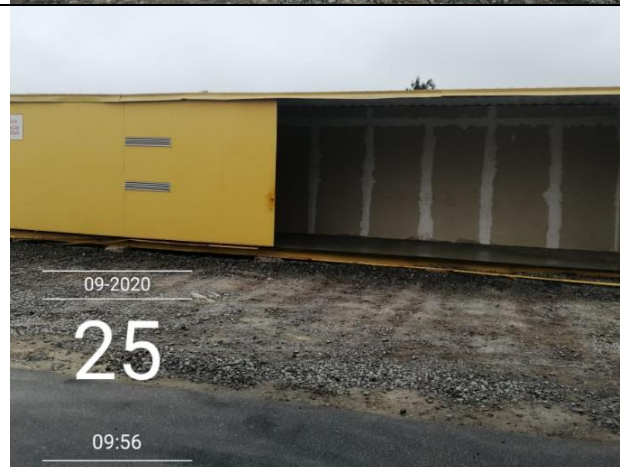
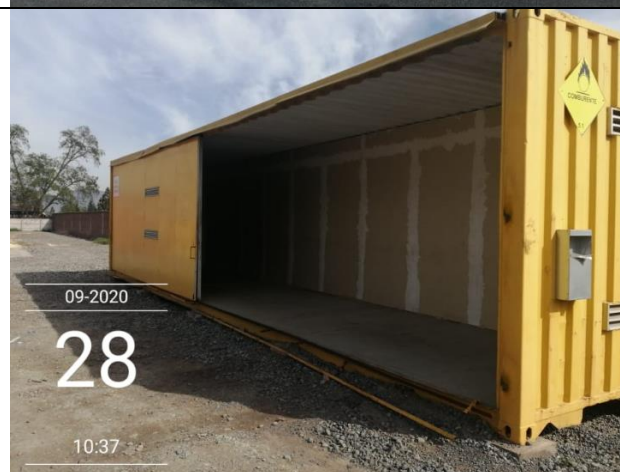
RESUELVO SEGUNDO, RES. EXENTA N°1771 de la SMA	MEDIOS DE VERIFICACIÓN DE CUMPLIMIENTO AGROGESTIÓN VITRA S.A.	
	<p>Nitrato de Potasio</p> <p>Entre el período indicado la Planta no siguió recepcionando Nitrato de Potasio y mantuvo el stock “0” en la instalación evidenciando esto con fotografías de la bodega container marítimo para este producto vacía tal como se muestra en la Ilustración 5.</p>	
	 	<p>Bodega Nitrato de Potasio</p> <ul style="list-style-type: none"> -Estado: sin stock de producto -Ubicación: sector norte del predio -Georreferenciación: UTM Este: 328638.05 m E Norte: 6279720.61 m S -fecha fotografía: 16 septiembre 2020

<p>Bodega Nitrato de Potasio</p> <ul style="list-style-type: none"> -Estado: sin stock de producto -Ubicación: sector norte del predio -Georreferenciación: UTM Este: 328638.05 m E Norte: 6279720.61 m S -fecha fotografía: 17 septiembre 2020

<p>Bodega Nitrato de Potasio</p> <ul style="list-style-type: none"> -Estado: sin stock de producto -Ubicación: sector norte del predio -Georreferenciación: UTM Este: 328638.05 m E Norte: 6279720.61 m S -fecha fotografía: 21 septiembre 2020

<p>Bodega Nitrato de Potasio</p> <ul style="list-style-type: none"> -Estado: sin stock de producto -Ubicación: sector norte del predio -Georreferenciación: UTM Este: 328638.05 m E Norte: 6279720.61 m S -fecha fotografía: 22 septiembre 2020

<p>Bodega Nitrato de Potasio</p> <ul style="list-style-type: none"> -Estado: sin stock de producto -Ubicación: sector norte del predio -Georreferenciación: UTM Este: 328638.05 m E Norte: 6279720.61 m S -fecha fotografía: 23 septiembre 2020

<p>Bodega Nitrato de Potasio</p> <ul style="list-style-type: none"> -Estado: sin stock de producto -Ubicación: sector norte del predio -Georreferenciación: UTM Este: 328638.05 m E Norte: 6279720.61 m S -fecha fotografía: 24 septiembre 2020

<p>Bodega Nitrato de Potasio</p> <ul style="list-style-type: none"> -Estado: sin stock de producto -Ubicación: sector norte del predio -Georreferenciación: UTM Este: 328638.05 m E Norte: 6279720.61 m S -fecha fotografía: 25 septiembre 2020

<p>Bodega Nitrato de Potasio</p> <ul style="list-style-type: none"> -Estado: sin stock de producto -Ubicación: sector norte del predio -Georreferenciación: UTM Este: 328638.05 m E Norte: 6279720.61 m S -fecha fotografía: 26 septiembre 2020
