REPORTE N°2

**MEDIDAS PROVISIONALES PRE PROCEDIMENTALES QUE
INDICA A CM FLORIDA S.A.
EN EL MARCO DE LA OPERACIÓN DE LA UNIDAD FISCALIZABLE
MINERA FLORIDA**

RESOLUCIÓN EXENTA N°2499/2020

INFORME DE AVANCE DE IMPLEMENTACIÓN MM EN LÍNEA N°2

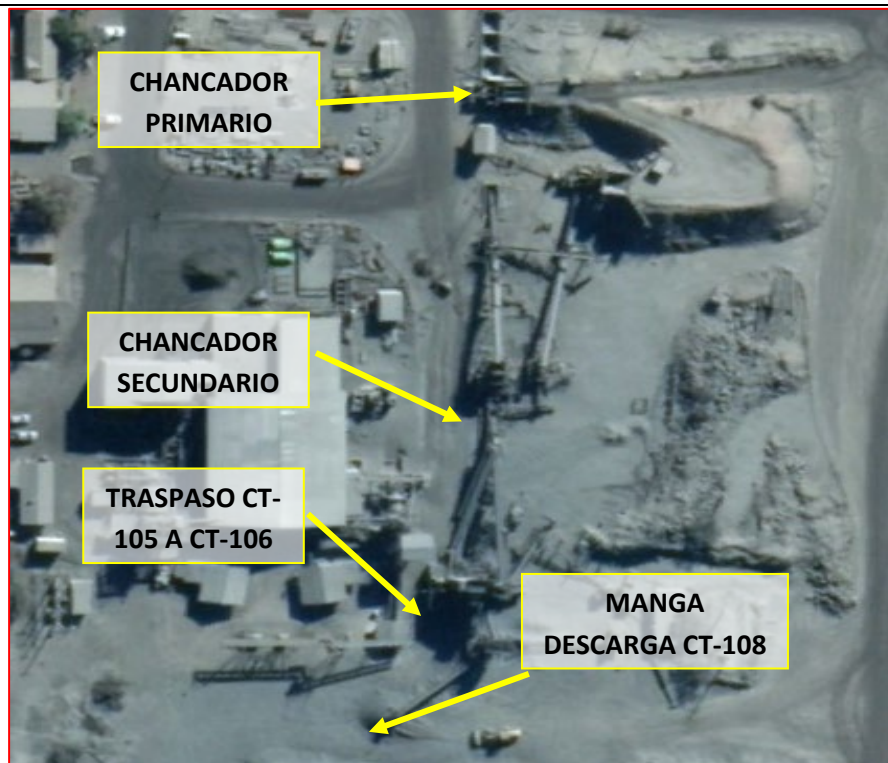
Imagen N°1: Mapa esquemático – Localización de implementación de las medidas de MP.

A continuación, se presenta mapa esquemático de la localización en que se implementaron las medidas de mitigación:

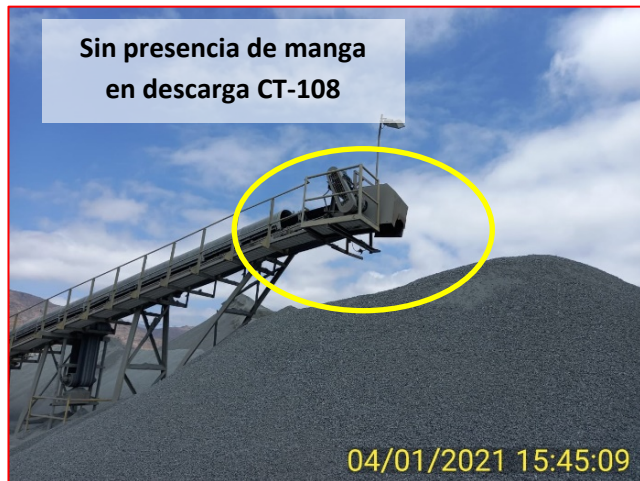
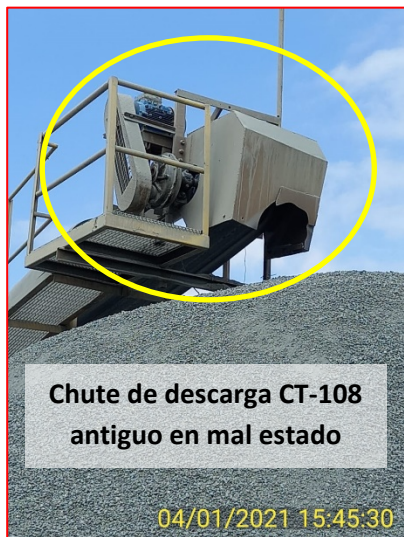
Previo a la implementación

En el sector de la descarga de la correa transportadora CT-108 se ejecutaron trabajos que contribuirán a disminuir las emisiones fugitivas de material particulado generado en el proceso de conminución y traspasos de mineral.

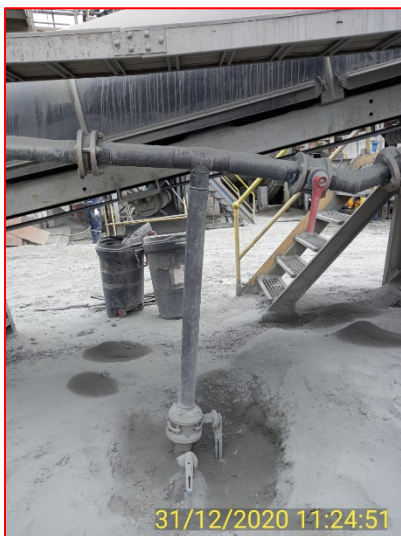
Previo a la implementación

Tubería que alimenta sistemas de humectación en línea de chancado N°2 sin totalizador.

En la línea de agua que alimenta el sistema de humectación del mineral en la línea de chancado N°2, se instaló un totalizador de volumen que permitirá cuantificar en [L/s] y [m³/T] la cantidad de agua consumida en el sistema de humectación. La lectura del instrumento posee una frecuencia de turno (12 [h]), mientras que el registro fotográfico con lectura de fecha de su volumen posee una frecuencia mensual.

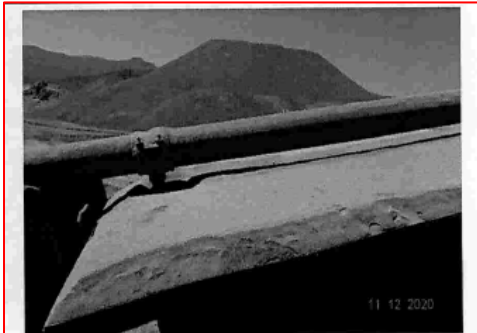
Fotografía 26	Fecha: Fecha: 11-12-2020
Descripción Acumulación de polvo mineral sobre estructuras de la correa CT-108.

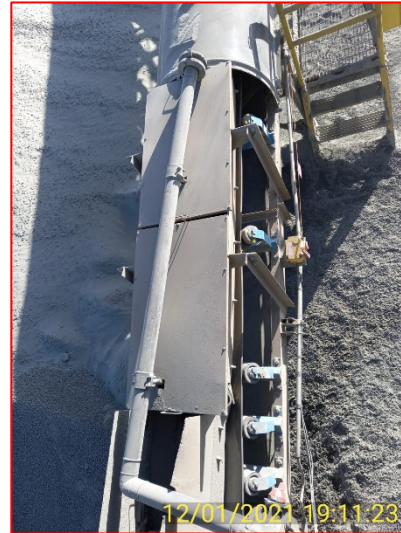
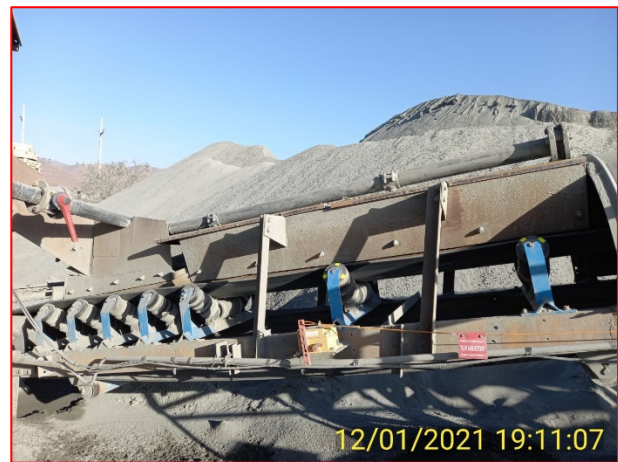
Posterior a la implementación

(ii) Control de Material Particulado sobre estructuras correa CT-108

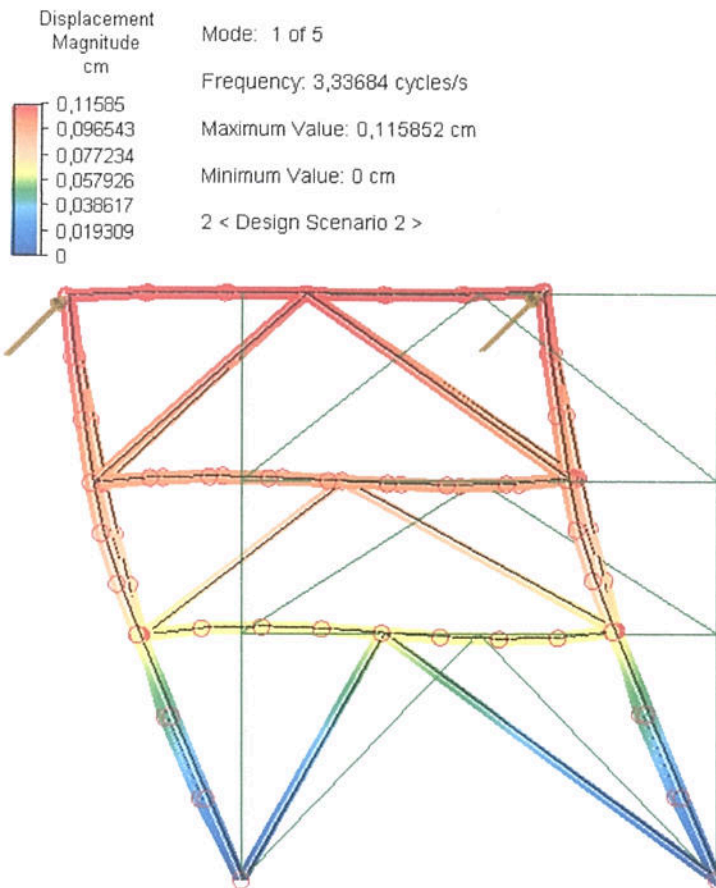
ESQUEMA DEL PRIMER MODO:

$$C_{max} := 0.23 \cdot 0.75 = 0.173$$

$$Q := C_{\max} I \cdot W = 133.5 \text{ kN}$$

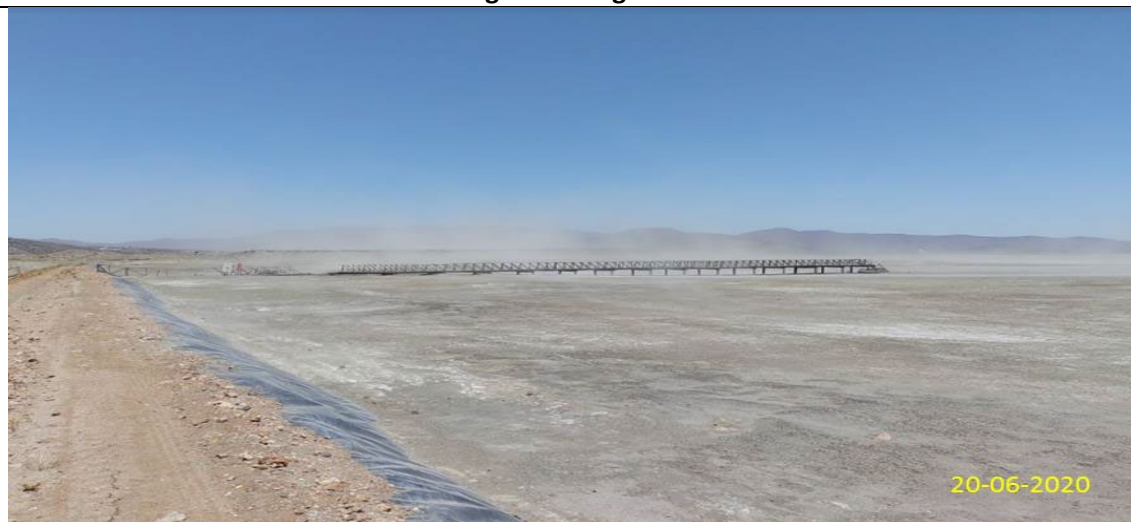
Previa aplicación de Aglosil-21 en cubeta del embalse cuadrante 1.
Coordenadas UTM (WGS84/Huso 19 J) Norte 6.657.138 – Este 284.270

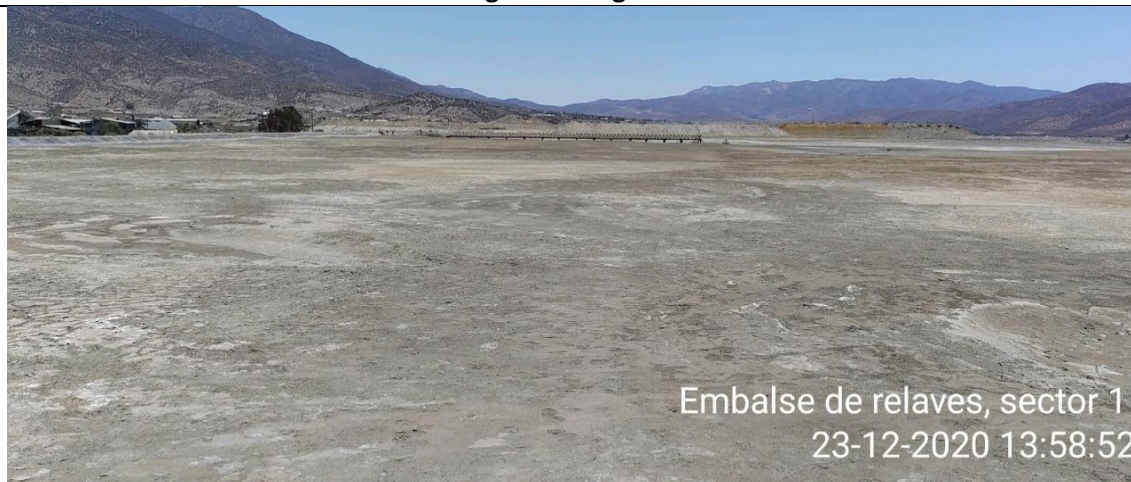
Cubeta de embalse de relaves cuadrante 1
Coordenadas UTM (WGS84/Huso 19 J) Norte 6.657.375 – Este 284.219

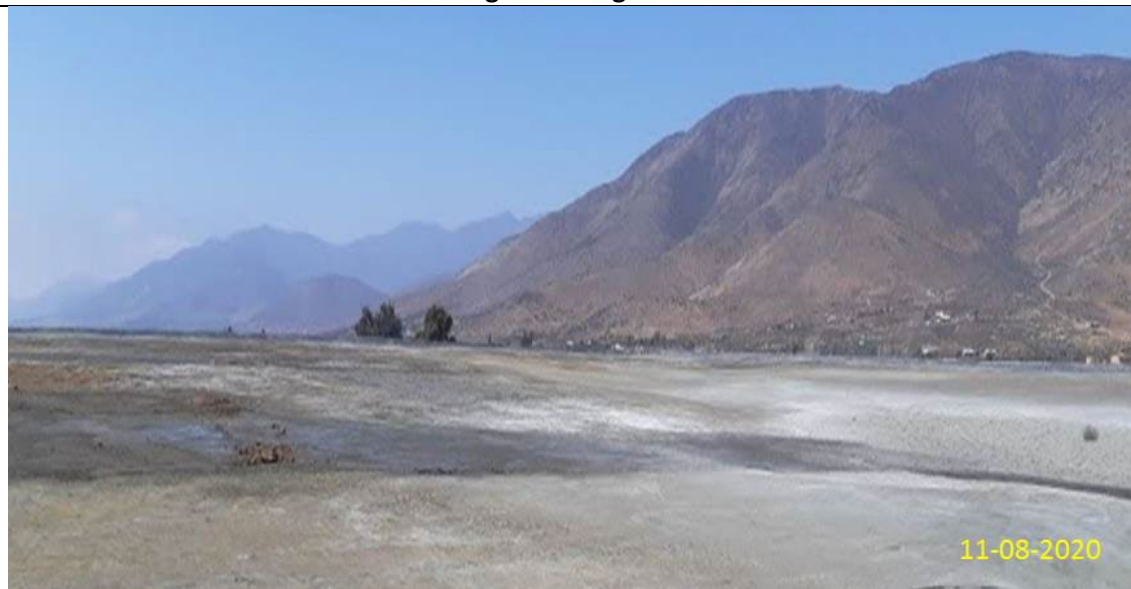
Previa aplicación de Aglosil-21 en cubeta de embalse cuadrante 2
Coordenadas UTM (WGS84/Huso 19 J) Norte 6.657.292 – Este 284.027

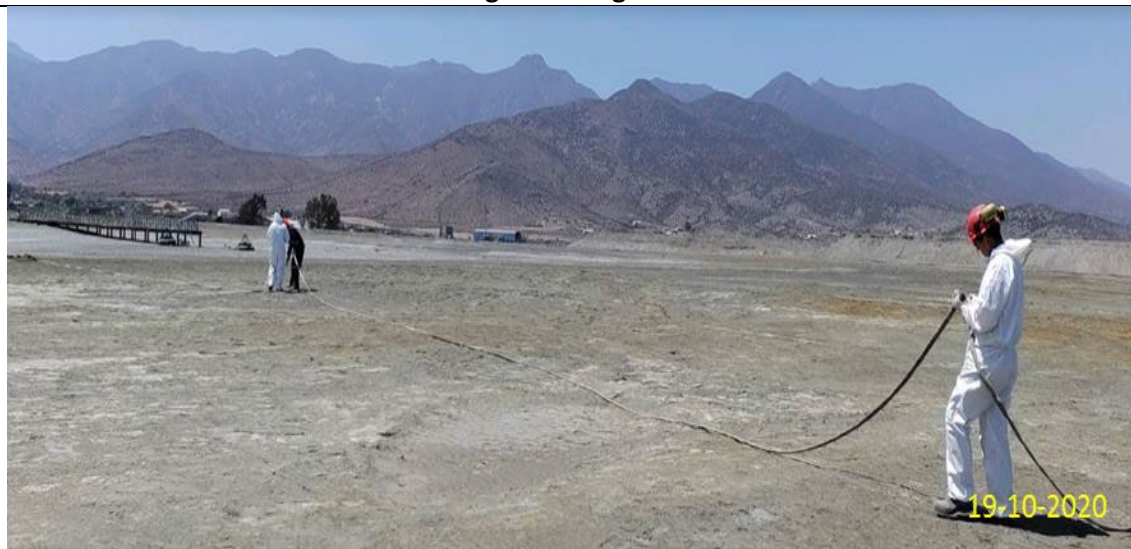
Pre aplicación de Aglosil-21 en cubeta del embalse cuadrante 3.
Coordenadas UTM (WGS84/Huso 19 J) Norte 6.657.068 – Este 284.029

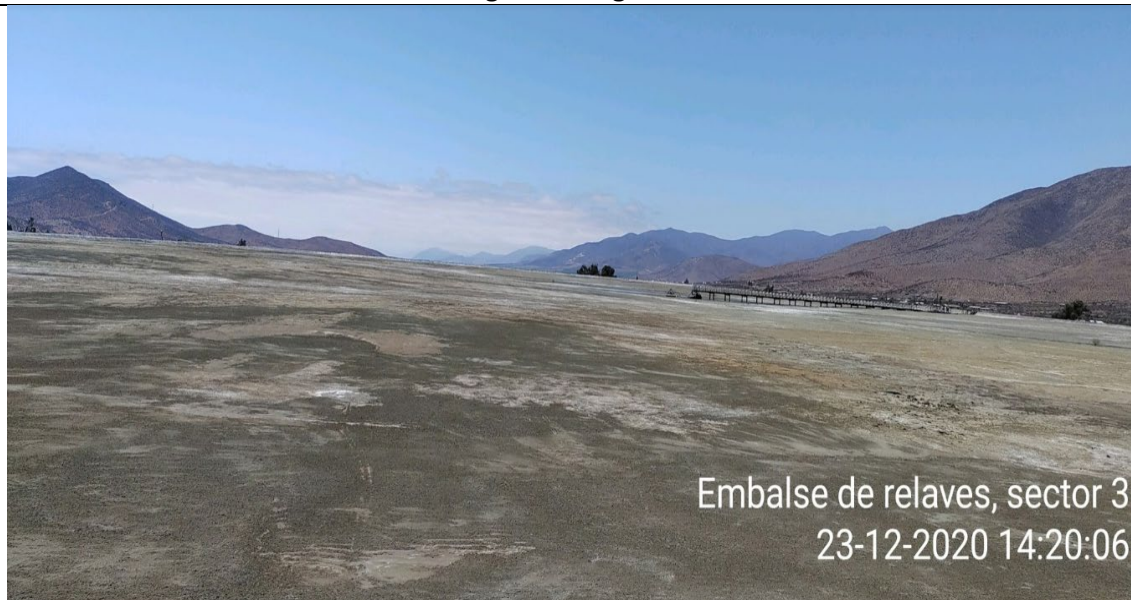
POST APLICACIÓN CUADRANTE 3

Cubeta de embalse de relaves cuadrante 3
Coordenadas UTM (WGS84/Huso 19 J) Norte 6.656.901 – Este 284.090

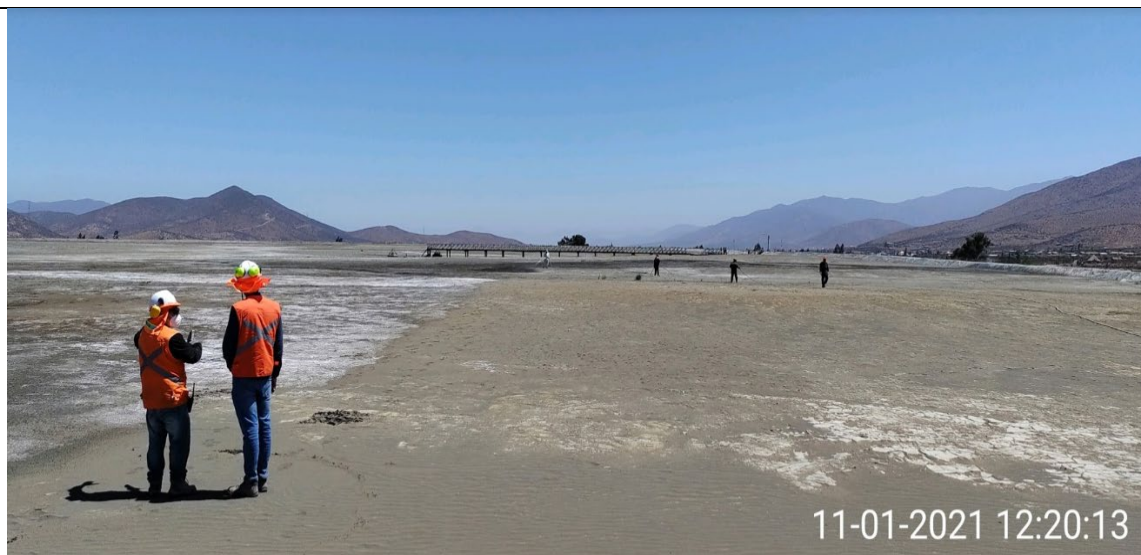
Cubeta de embalse de relaves cuadrante 4
Coordenadas UTM (WGS84/Huso 19 J) Norte 6.656.901 – Este 284.145

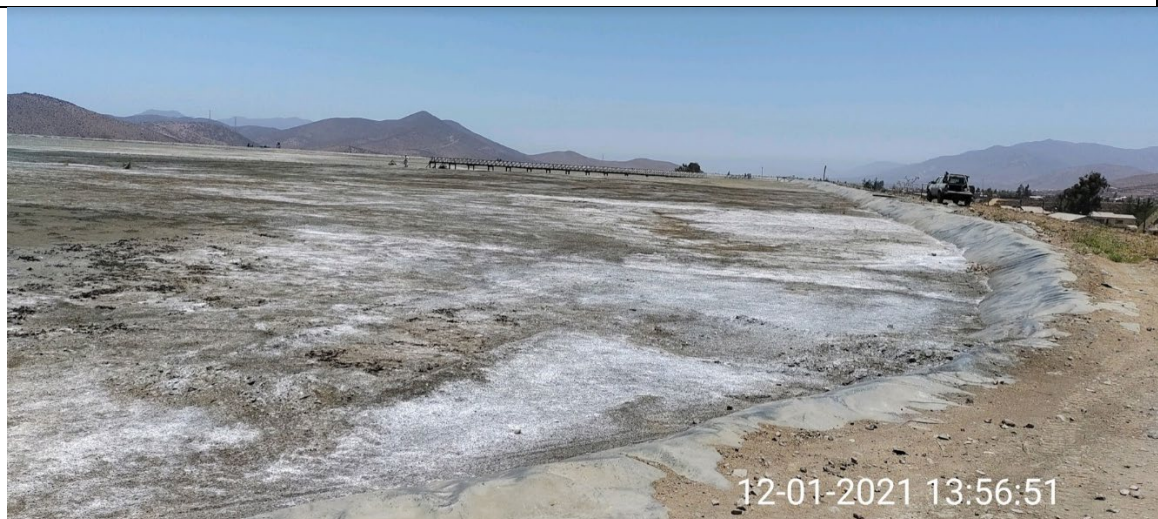
POST APLICACIÓN CUADRANTE 4

Cubeta de embalse de relaves cuadrante 4
Coordenadas UTM (WGS84/Huso 19 J) Norte 6.657.011 – Este 284.268

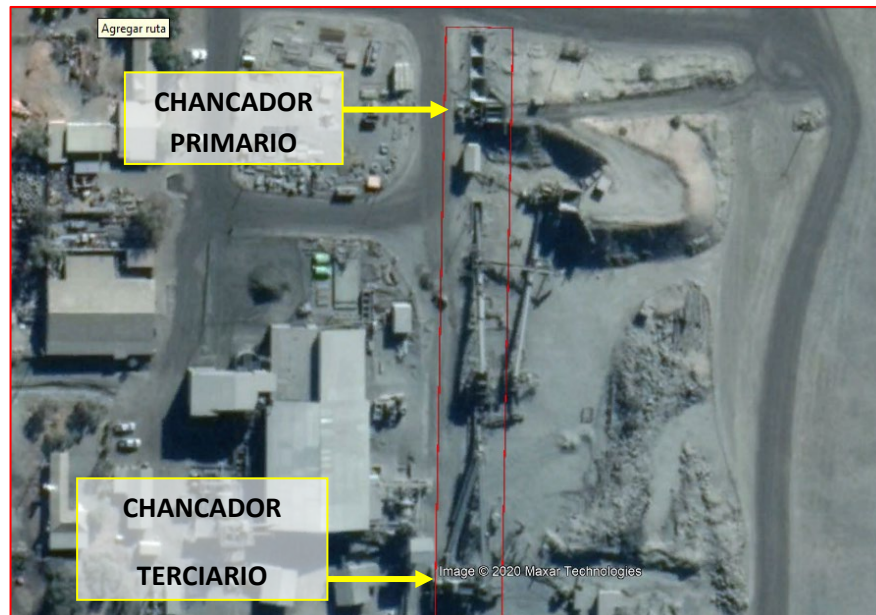
Imagen N°1. Mapa esquemático – Localización de los trabajos ejecutados

A continuación se presenta mapa esquemático de la localización de los trabajos ejecutados.

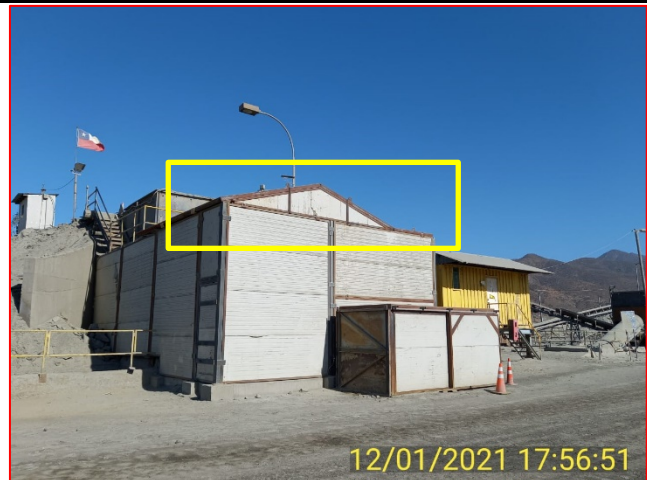
Cierro acústico del Chancador 1° sin cumbrera (techo), vista desde el exterior

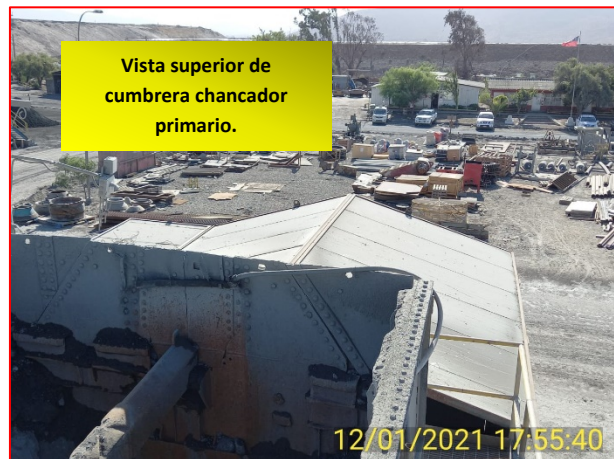
Cierro acústico del Chancador 1° sin cumbrera (techo). Vista al interior del chancador

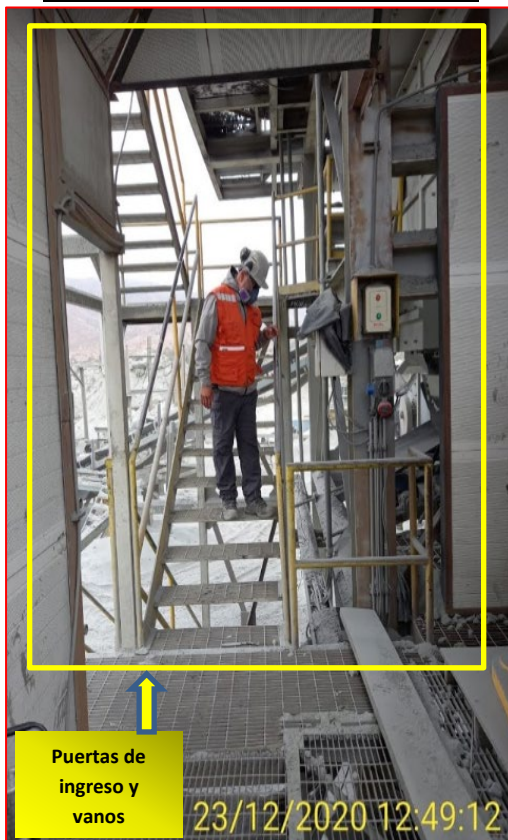
Previo a la ejecución de los trabajos

En el Chancador terciario se instalaron paneles en las puertas de ingreso, puertas de traspaso hacia la correa CT-107, puerta de subida hacia harnero y vanos.

El material utilizado corresponde a paneles acústicos de 80 [mm] de espesor, con núcleo de Lana de Roca Alta densidad PAC-SG80-ACH-MCH con un aislamiento global de RW-36 Db.

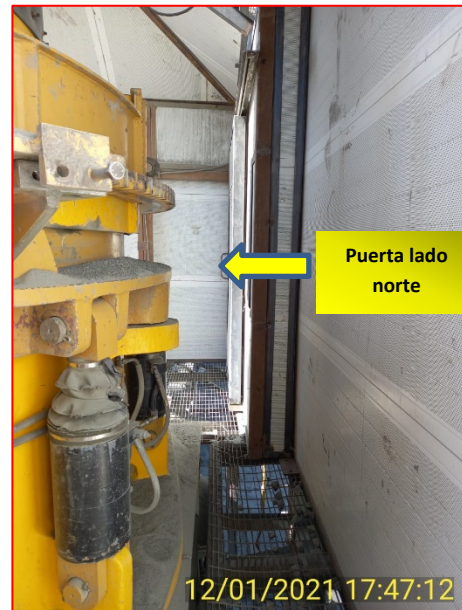
Vano en cierre acústico del Chancador 3°, lado norte

Es importante mencionar que el diseño evaluado y comprometido ambientalmente en la RCA N°32/2016 para los paneles acústicos, **no considera un cierre acústico del lado Oeste en el chancador terciario**; tal como se indica en el Estudio de Impacto Acústico presentado en la Adenda y Adenda Complementaria de la Declaración de Impacto Ambiental “Aumento de Producción Planta – Mina Florida”, desarrollado por Control Acústico.

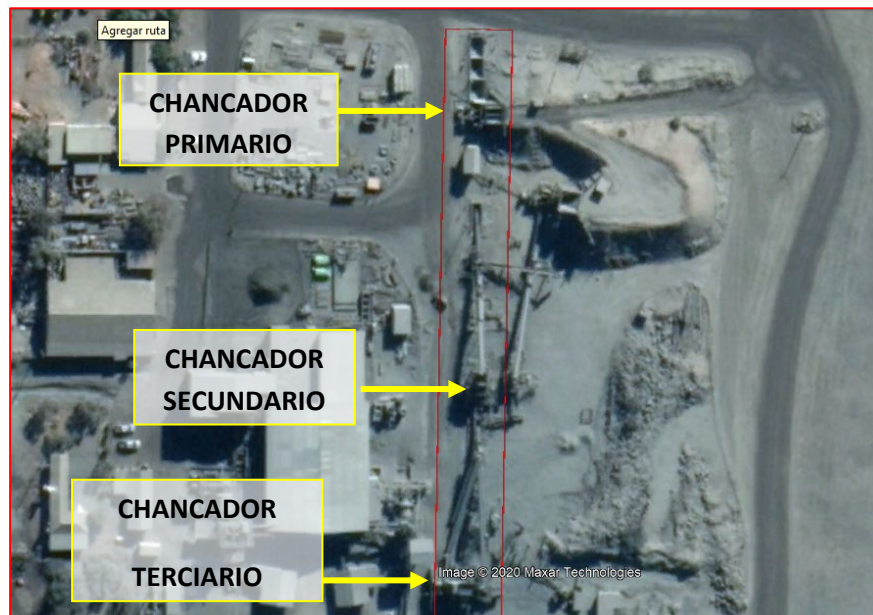
Imagen N°1. Mapa esquemático – Localización de los trabajos correctivos ejecutados

A continuación se presenta mapa esquemático de la localización en que se ejecutaron los trabajos correctivos.

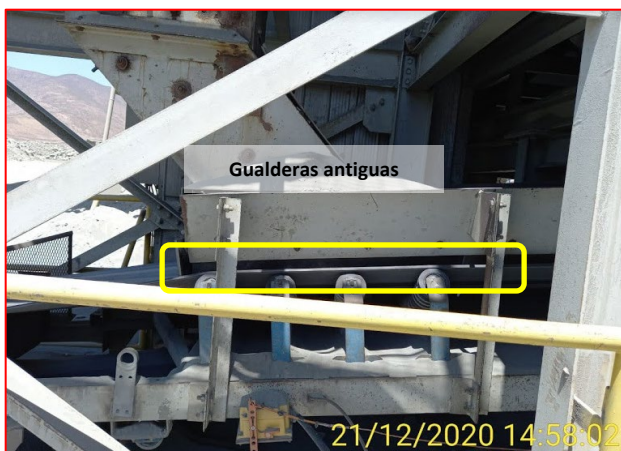
Previo a la ejecución de los trabajos

Las gualderas corresponden a elementos elásticos (principalmente gomas) que cumplen tres funciones importantes en los sistemas de traspasos de mineral comúnmente observados en minería: (i) Realizar la juntura entre los dos puntos de traspaso, siendo en este caso puntual desde el cajón/chute de descarga del harnero secundario hacia la correa transportadora CT-103, (ii) Evitar que durante el traspaso de mineral se produzcan derrames fuera de la correa transportadora y (iii) Realizar el sello en el traspaso para evitar fuga de material particulado.

Para esta mejora en particular se cambiaron las gualderas existentes de la correa transportadora CT-103, en función de ajustar y mejorar el **sello** entre la misma gualdera y la banda transportadora. Las gualderas son fabricadas de una goma más blanda que la banda transportadora, en función que pueda adaptarse a cualquier deformación de esta última.

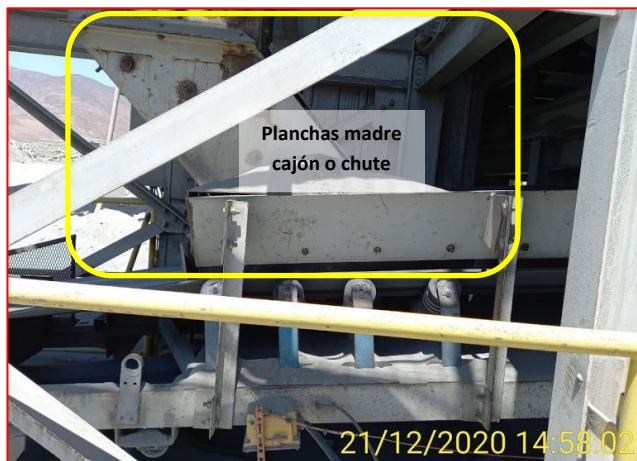
Previo a la ejecución de los trabajos

Las planchas metálicas de desgaste son componentes que se adhieren por el interior del cajón/chute de traspaso mediante fijaciones mecánicas (pernos y tuercas), cuya función principal es evitar que la abrasión del mineral rompa la plancha madre u original del cajón, provocando orificios y fisuras por donde se producen emisiones fugitivas.

Para esta mejora en particular se cambiaron algunas planchas de desgaste cuya condición lo ameritaba, mejorando así el **sello** mismo del cajón o chute.

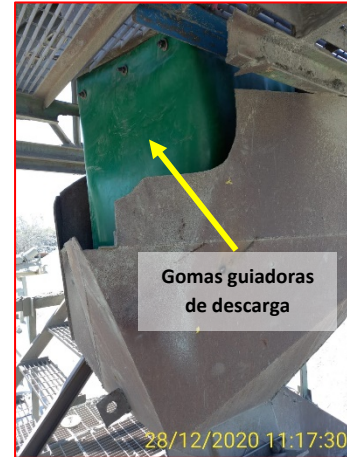
Posterior a la ejecución de los trabajos

Gomas guidoras
de descarga

Reemplazo de trazos de carpeta HDPE por gomas guidoras de descarga (color verde). Estas gomas en sí reemplazan parte del chute de descarga, entregando mayor flexibilidad y adaptación a formas irregulares en la aplicación (sello). Estas gomas presentan una alta resistencia a la abrasión, por lo cual su duración debiese ser prolongada.

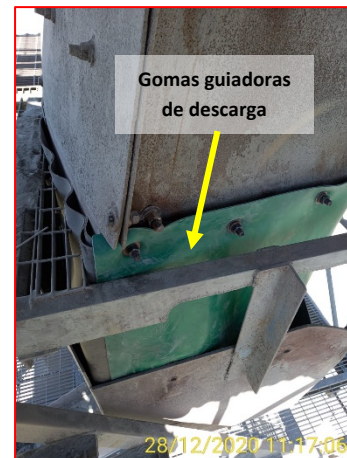
Gomas guidoras
de descarga

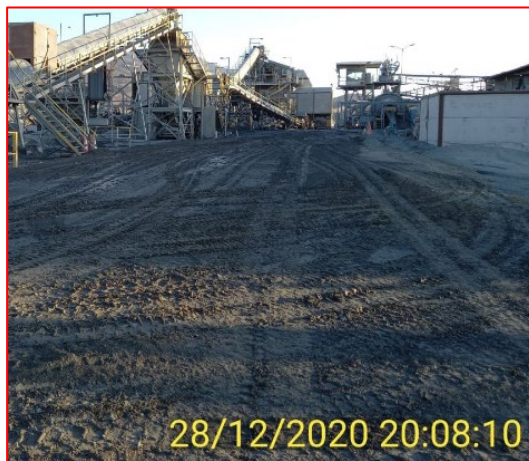
Fotografía 2

Acumulaciones de polvo mineral de fina granulometría en diversos sectores de la planta de beneficio de Minera Florida.

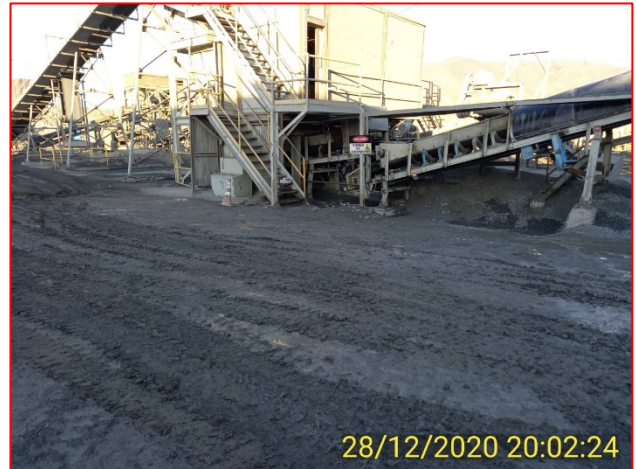
Fotografía 9

Fecha: 20-10-2020

Emisión de material particulado en el sector del Chancador 2° y su harnero

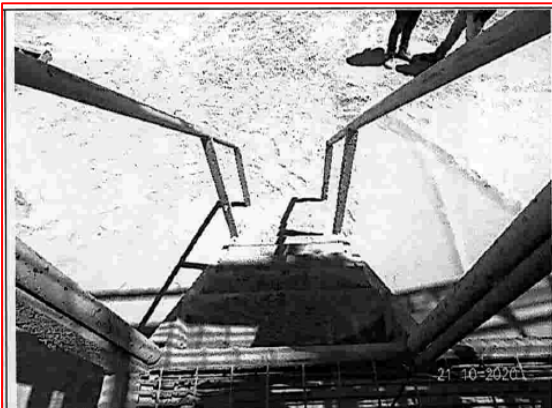
Fotografía 14	Fecha: 21-10-2020
Descripción Acumulación de polvo mineral en estructuras de la torre de traspaso de la correa CT-107 y CT-108

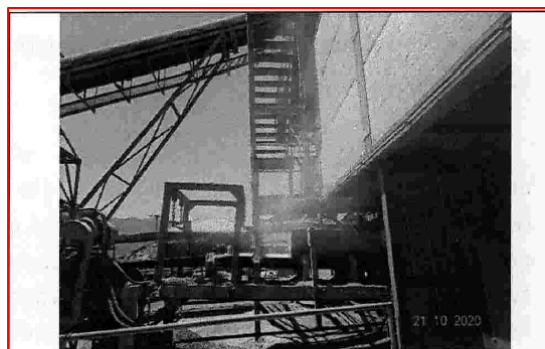
Fotografía 12	Fecha: 21-10-2020
Descripción Emisión de material particulado en el sector del Chancador 3° su harnero y en correa de retorno al chancador 2°.

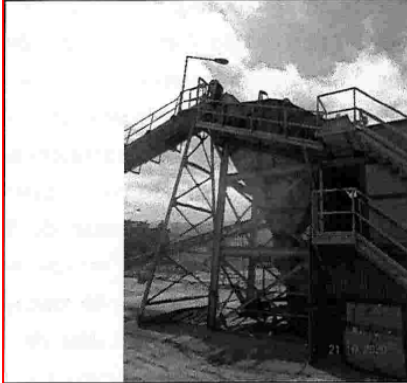
Fotografía 10

Fecha: 21-10-2020

Emisión de material particulado en el sector del Chancador 2° y su harnero
