DECLARA EL CUMPLIMIENTO DE LAS MEDIDAS
PROVISIONALES QUE INDICA.

RESOLUCIÓN EXENTA N° 642

INFORME TÉCNICO DE FISCALIZACIÓN AMBIENTAL

AMPLIACIÓN EN CENTRO DE CULTIVO DE SALMÓNIDOS PILPILEHUE, X REGIÓN

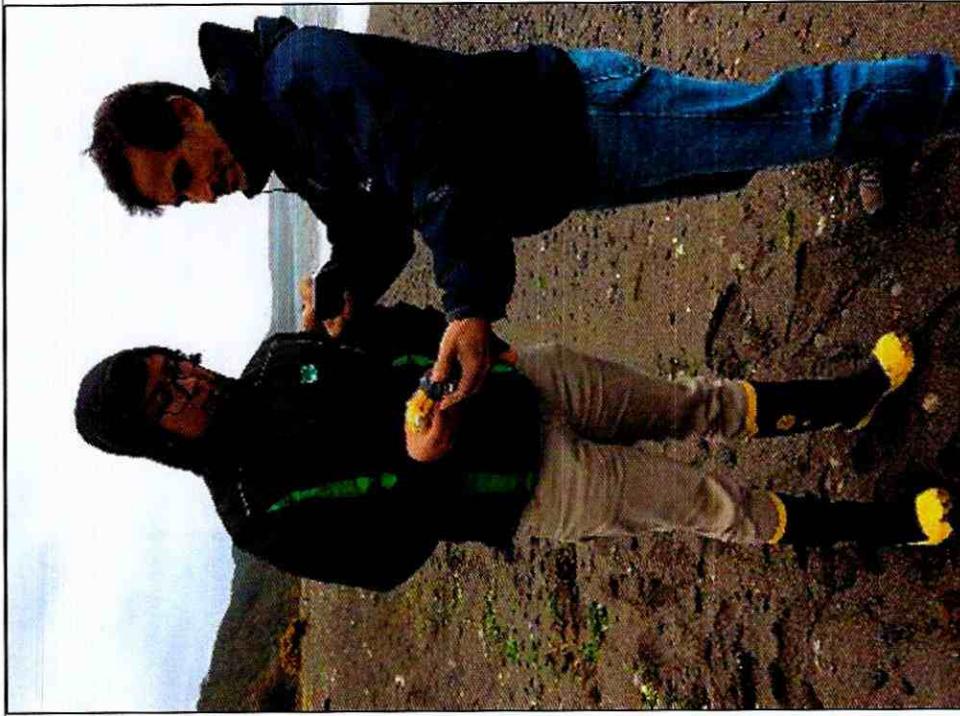
Fotografía 1. Fecha: 31-10-2017

Descripción del medio de prueba: Se observa personal de Salmones Camanchaca con apoyo de la Asociación Chilena de Seguridad (ACHS) levantados datos asociados a los niveles de concentración de H₂S en el sector de la playa Terao.

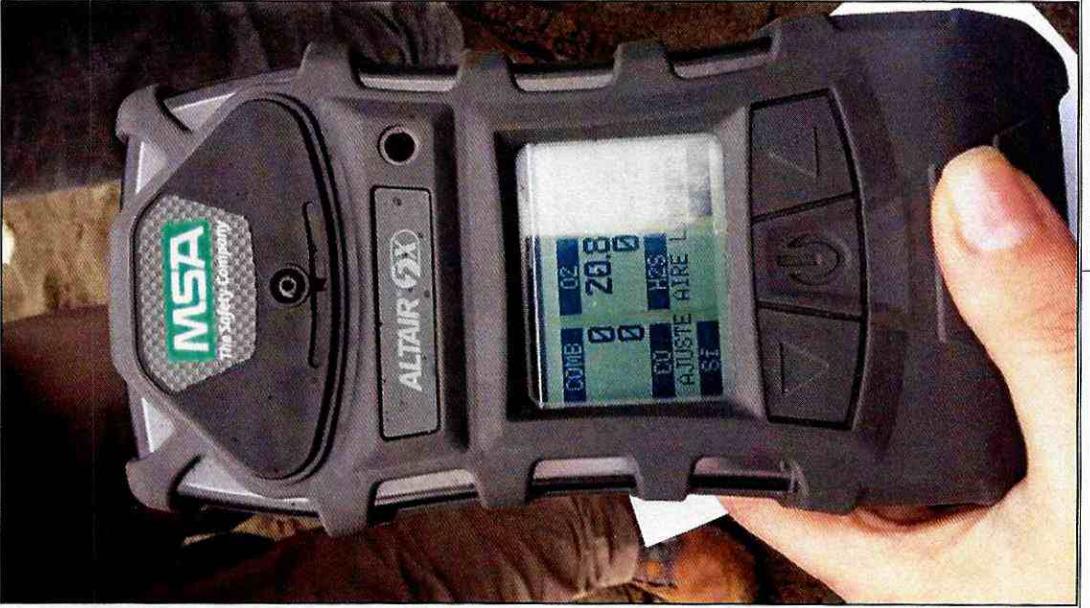
<p>Fotografía 3.</p> <p>Fecha: 31-10-2017</p> <p>Descripción del medio de prueba: Se observa que la concentración de H₂S y de 20,8 % en el caso del oxígeno en el sector de playa Terao.</p>
