**DECLARA EL CUMPLIMIENTO DE LAS MEDIDAS
PROVISIONALES QUE INDICA.**

RESOLUCIÓN EXENTA N° 101

INFORME DE FISCALIZACIÓN AMBIENTAL

DFZ-2018-947-I-NE-IA

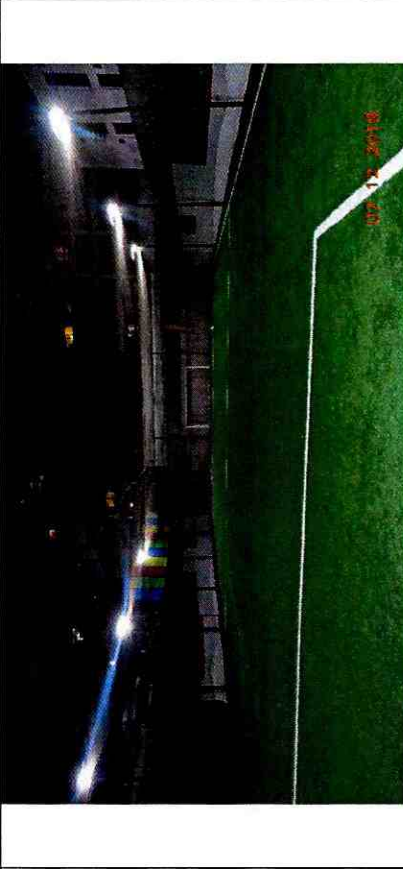
<p>Fotografía 1. Descripción del medio de prueba: La fotografía muestra que al momento de la visita la cancha de futbolito no se encontraba operativa.</p>	<p>Fotografía 2. Descripción del medio de prueba: la fotografía muestra el inicio de mejoras para la instalación de la barrera acústica mediante el uso de pilares metálicos.</p>

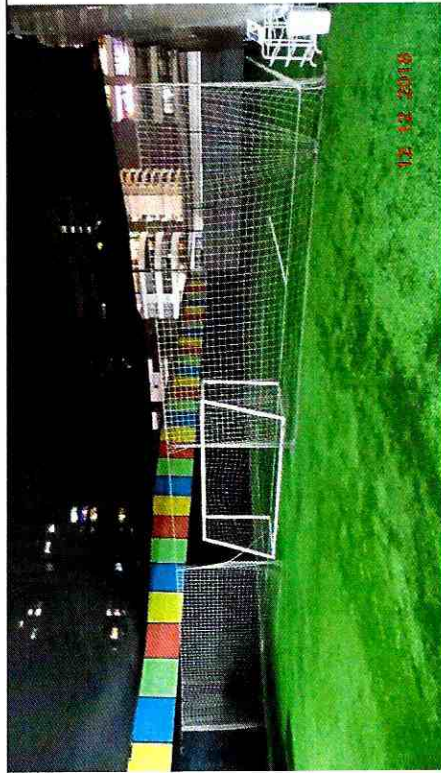
Fotografía 5.

<p>Fotografía 3. Descripción del medio de prueba: La fotografía muestra el inicio de la instalación de la barrera acústica compuesta por las lanchas de OSB (madera prensada) en el costado norte de la cancha que limita con la vivienda del denunciante.</p>	<p>Fotografía 4. Descripción del medio de prueba: La fotografía muestra el inicio de la instalación de la barrera acústica compuesta por las lanchas de OSB (madera prensada) en el costado norte y sur de la cancha.</p>

Descripción del medio de prueba: Fotografía muestra la instalación total de la barrera acústica compuesta por planchas de OSB de distintos colores en la parte superior del muro divisorio.

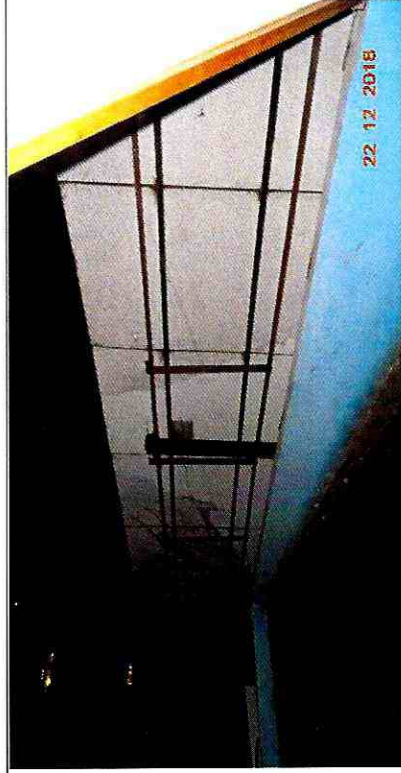
Fotografía 7.

<p>promedio de 18 dBA +/- 3, el nivel máximo de presión sonora producto de la fuente que alcance el techo de la casa, no alcanzaría un Leq superior a los 35 dBA, sin considerar la atenuación propia de la techumbre (fotografía 7 y 8).</p> <p>En razón de lo anterior, personal fiscalizador de esta Superintendencia del Medio Ambiente realizó, con fecha 22 de diciembre de 2018, una medición de los Niveles de Presión Sonora provenientes desde la Fuente Emisora en un escenario post implementación de las medidas provisionales ordenadas mediante RE 1453/2018. Con todo, en dicha actividad no fue posible obtener un valor final de NPC, toda vez que las diferencias entre la medición de la fuente (44 dBA) y el ruido de fondo (42 dBA) no superó los 3 dBA, por lo que la medición es nula. Sin perjuicio de lo anterior, atendiendo que se trató de una medición interna y que el ruido de fondo arrojó 42 dBA, considerando además lo indicado en el artículo 18 letra f) del DS 38/2018, la fuente cumpliría los límites establecidos en la norma de emisión.</p>

Descripción del medio de prueba: La fotografía muestra la barrera acústica vista desde la casa del denunciante, registro realizado durante actividad de inspección con medición de ruido.

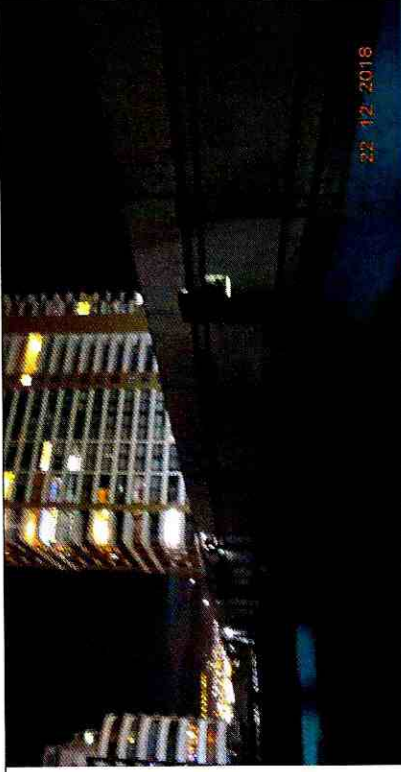
Fotografía 8.

Descripción del medio de prueba: La fotografía muestra la barrera acústica vista desde la casa del denunciante, registro realizado durante actividad de inspección con medición de ruido.
