INFORME TÉCNICO DE FISCALIZACIÓN AMBIENTAL

Medidas Provisionales

PUERTO CENTRAL

DFZ-2018-2375-V-MP

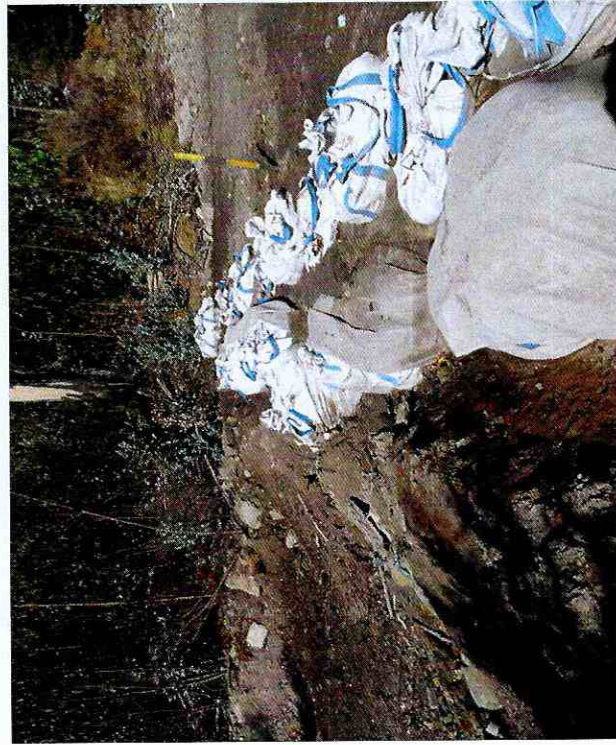
Fotografía N° 1.

Descripción del medio de prueba: Doble hilera de sacos BIG BAG con geotextil, que conforma el 1° Pretil de contención.

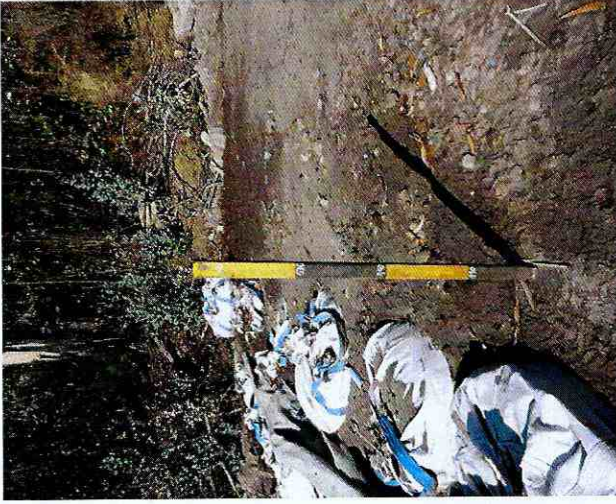
Fotografía N° 2.

Descripción del medio de prueba: Regleta para medir eficacia

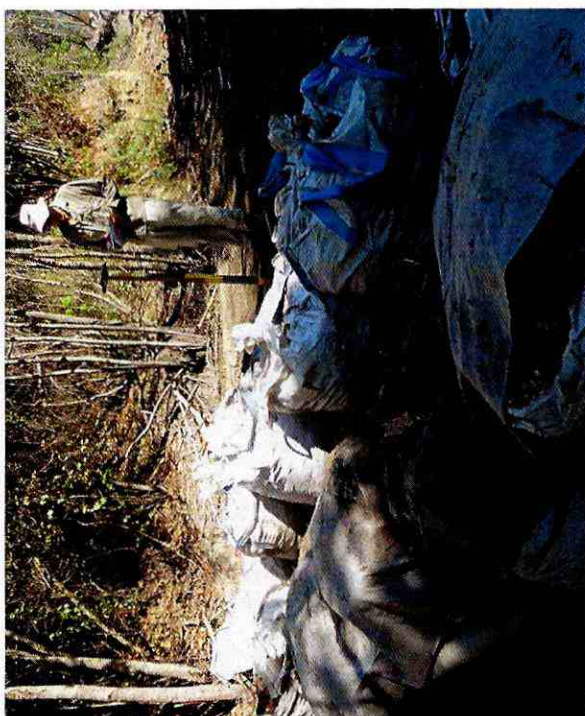
<p>Fotografía N° 3.</p> <p>Fecha: 05-04-2018</p> <p>Coordenadas UTM DATUM WGS84 HUSO 19S Norte: 6.290.170 Este: 263.875</p> <p>Descripción del medio de prueba: Doble hilera de sacos BIG BAG con geotextil, que conforma el 2° Pretil de contención.</p>

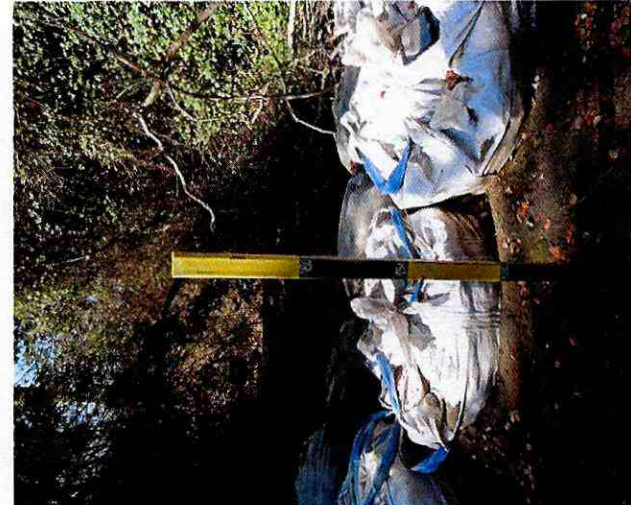
<p>Fotografía N° 4.</p> <p>Coordenadas DATUM WGS84 HUSO 19S Norte: 6.290.170 Este: 263.875</p> <p>Descripción del medio de prueba: Regleta para medir eficacia.</p>

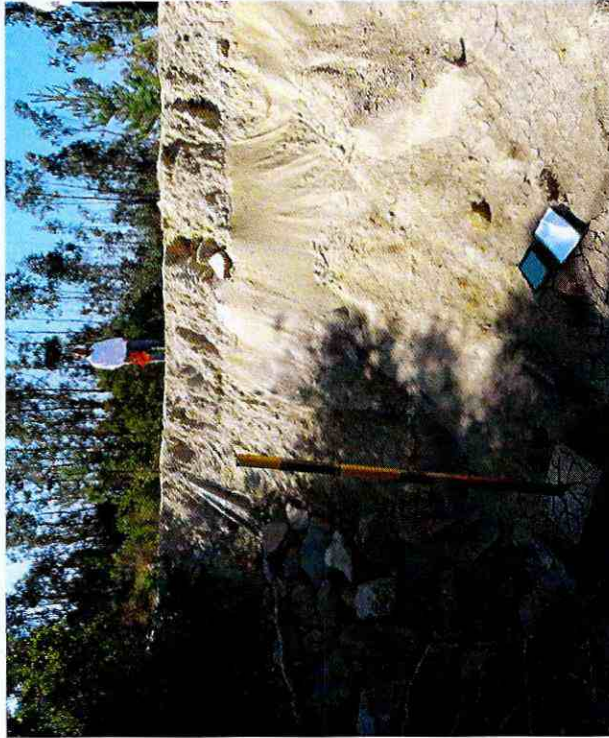
Fotografía N° 5.	Fecha: 05-04-2018	Fotografía N° 6.	
Coordenadas UTM DATUM WGS84 HUSO 19S	Norte: 6.290.072	Este: 264.035	Coordenadas DATUM WGS84 HUSO 19S
Descripción del medio de prueba: Terraplén con geotextil	Este: 266.770	Norte: 6.371.369	Este: 266.770
Descripción del medio de prueba: Sistema de tratamiento cubierto con lona plástica temporal.

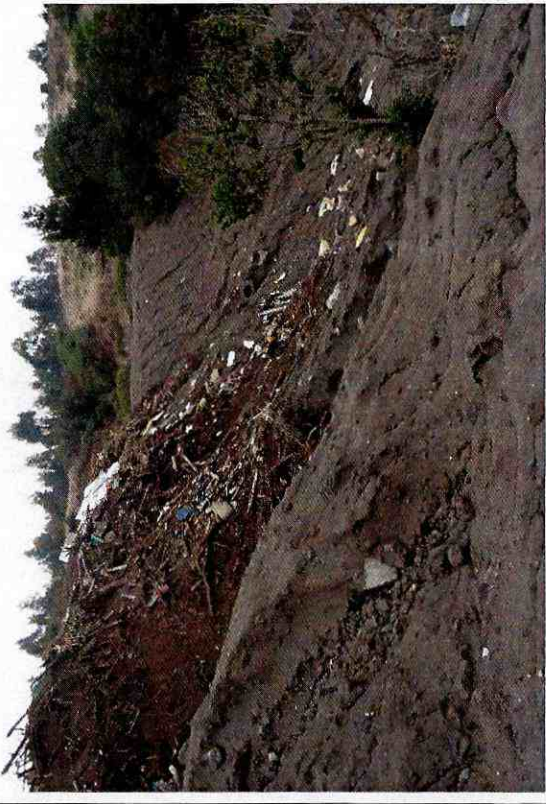
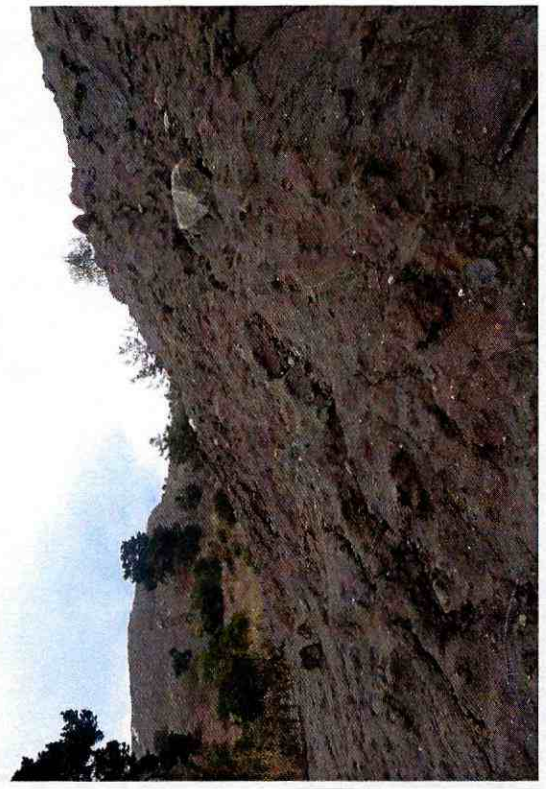
N°	Hecho constatado
1	<p>Con ocasión de la verificación de las obras comprometidas en respuesta a las medidas provisionales y a la recolección de muestras de los residuos dispuestos en el botadero Las Pataguas, se pudo constatar las características operativas y constructivas de este botadero.</p> <p>De esta constatación se puede señalar que:</p> <ul style="list-style-type: none"> • No cuenta con control de acceso, pudiendo ingresar cualquier tipo de vehículo a cualquier hora del día y a disponer cualquier tipo de residuos, sustancias o materiales. • No cuenta con sistema de control, conducción y manejo de las aguas lluvias. • No cuenta con sistema de impermeabilización del suelo donde se disponen los residuos. • Presenta taludes deteriorados y evidencias de frecuentes derrumbes. • No cuenta con delimitación del predio ni de los sectores donde se acopian los residuos. <p>Todas estas características dan cuenta que el llamado botadero Las Pataguas se trata de un sector que no cuenta con las condiciones estructurales, de control y de seguridad para ser considerado como un sitio de disposición de residuos y que no cuenta con la autorización adecuada para ello. (Fotografías N° 7, 8, 9 y 10)</p>

<p>Fotografía N° 7.</p> <p>Fecha: 15-06-2018</p> <p>Coordenadas UTM DATUM WGS84 HUSO 19S Norte: 6.290.375 Este: 263.777</p> <p>Descripción del medio de prueba: Borde de talud de botadero. Sin delimitación para diferentes tipos de residuos.</p>	<p>Fotografía N° 8.</p> <p>Fecha: 15-06-2018</p> <p>Coordenadas DATUM WGS84 HUSO 19S Norte: 6.290.375 Este: 263.777</p> <p>Descripción del medio de prueba: Se aprecia talud deteriorados por acción de las lluvias</p>

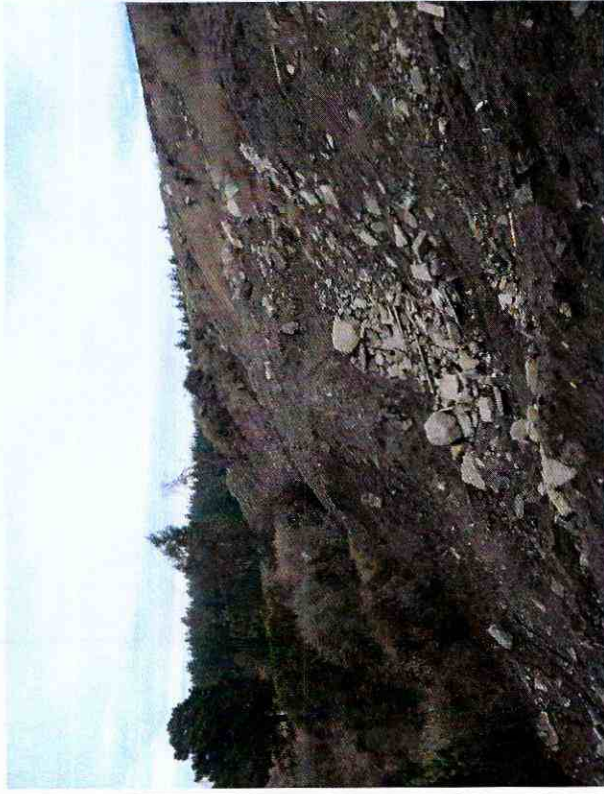
<p>Fotografía N° 9.</p>	<p>Fotografía N° 10.</p>
<p>Fecha: 15-06-2018</p>	<p>Fecha: 15-06-2018</p>
<p>Coordenadas UTM DATUM WGS84 HUSO 19S</p>	<p>Coordenadas DATUM WGS84 HUSO 19S</p>
<p>Descripción del medio de prueba: Desprendimiento del talud por derrumbes</p>	<p>Descripción del medio de prueba: Presencia de grandes cárcavas. No existe control ni conducción de las aguas lluvias.</p>
<p>Norte: 6.290.307</p>	<p>Norte: 6.290.257</p>
<p>Ester: 263.594</p>	<p>Ester: 263.773</p>
