**DECLARA TÉRMINO DEL PROCEDIMIENTO  
ADMINISTRATIVO MP-014-2021 Y EL CUMPLIMIENTO  
PARCIAL DE LAS MEDIDAS PROVISIONALES  
ORDENADAS A DON AMBROSIO AGUILAR GALLARDO**

## INFORME TÉCNICO DE FISCALIZACIÓN AMBIENTAL

**“ASTILLERO ARTESANAL AMBROSIO AGUILAR G.”**

**DFZ-2021-773-X-MP**

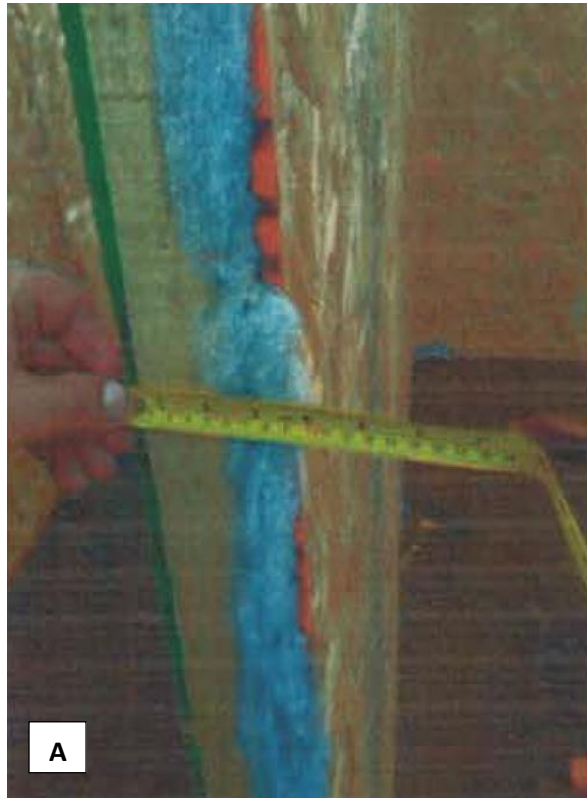
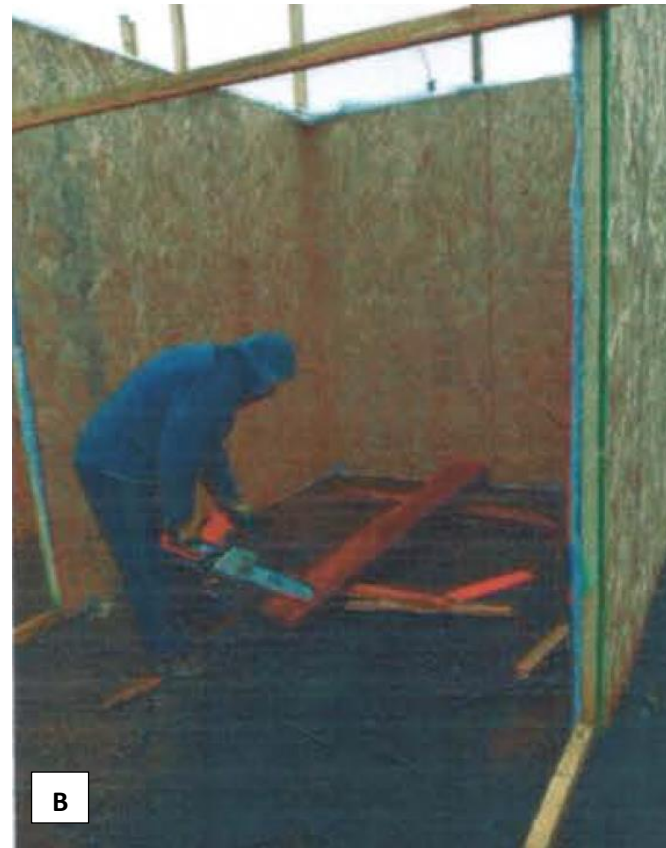
Imagen 1.

Descripción del medio de prueba: **A)** Perfil lateral de biombo; **B)** Personal al interior de biombo (Fuente: carta s/n de 12.04.2021 - pág. 8).

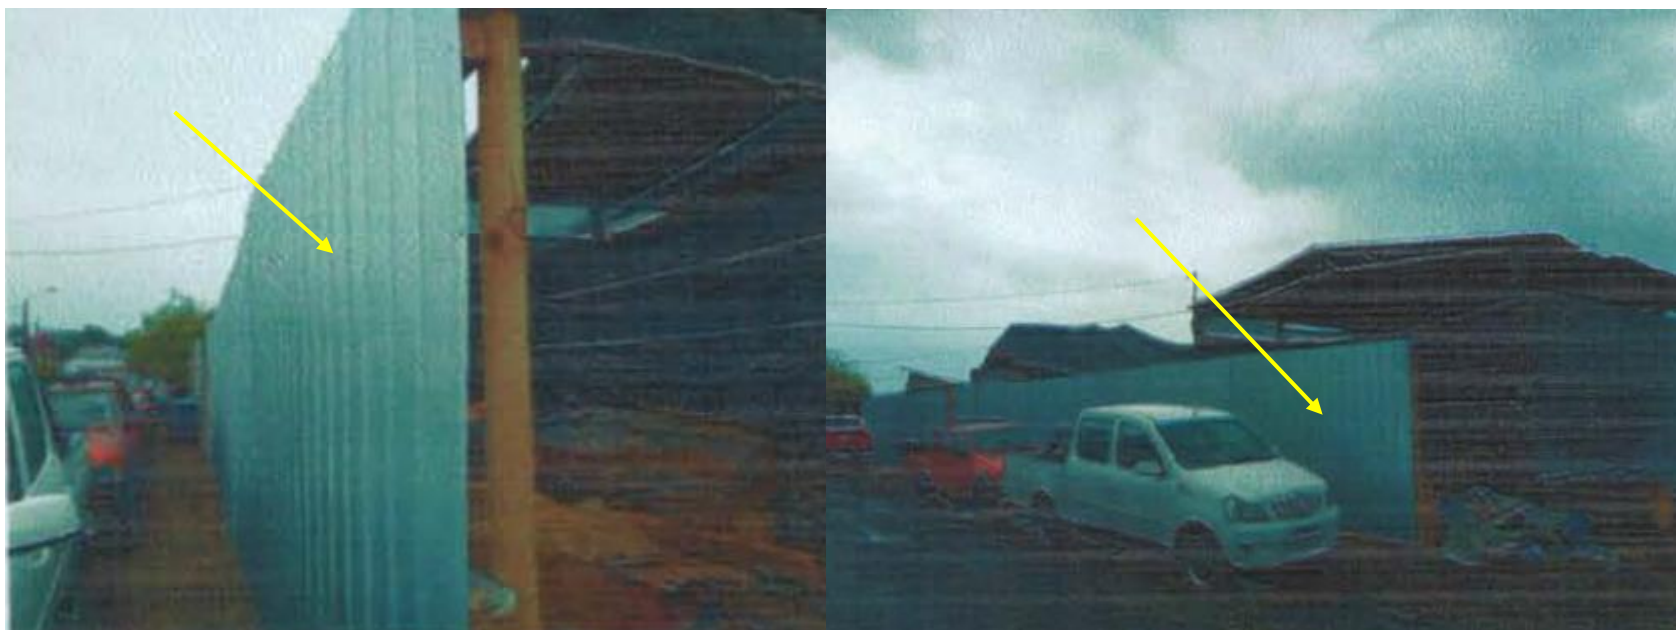
**Imagen 3.**

**Descripción del medio de prueba:** Cierre perimetral adicional, implementado por el titular (**Fuente:** carta s/n de 12.04.2021 - pág. 10).

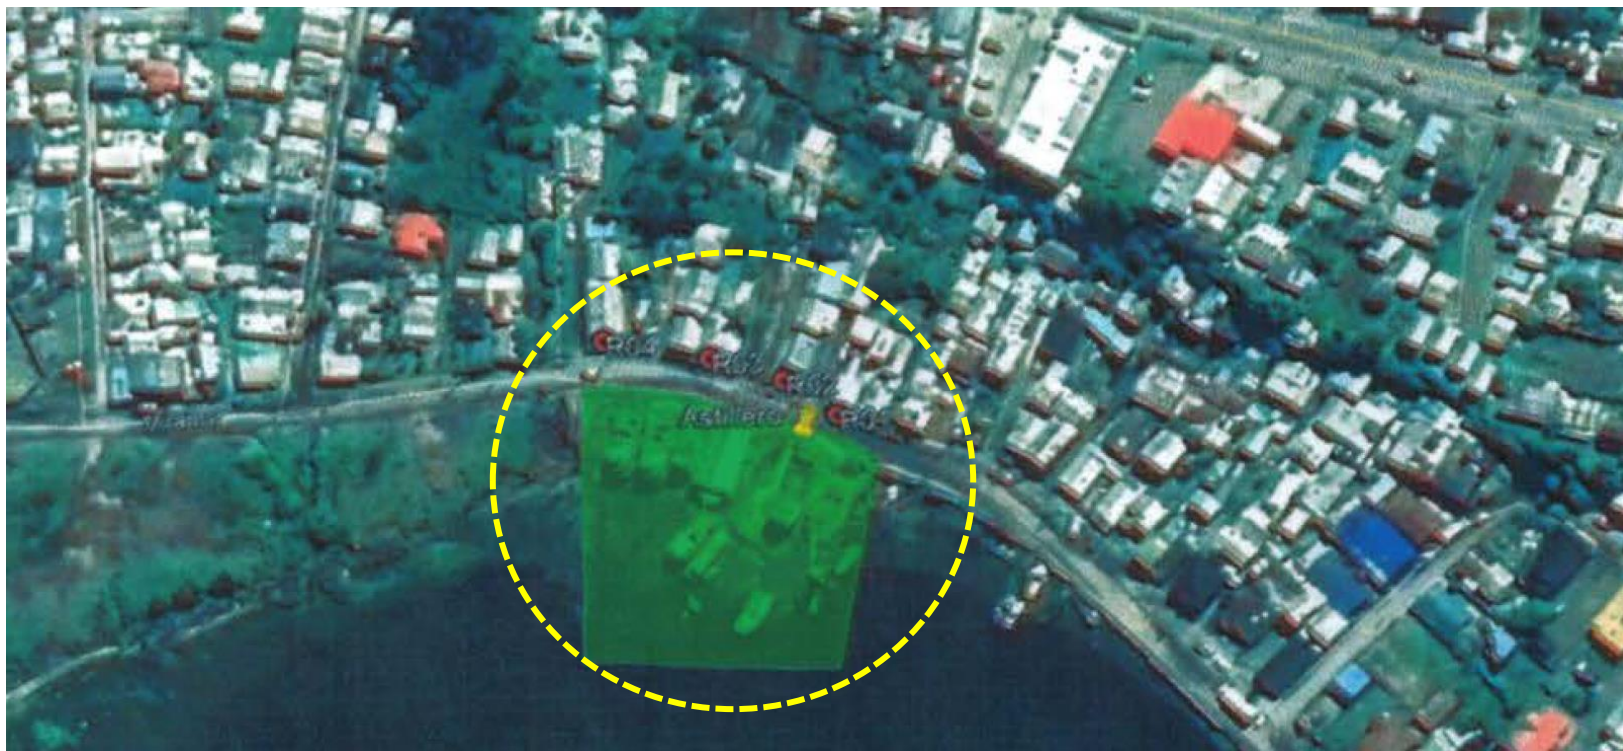
**Imagen 4.**

**Descripción del medio de prueba:** Ubicación geográfica del Astillero (fuente emisora de ruidos) y 4 receptores (**Fuente:** carta s/n de 12.04.2021 - pág. 13).

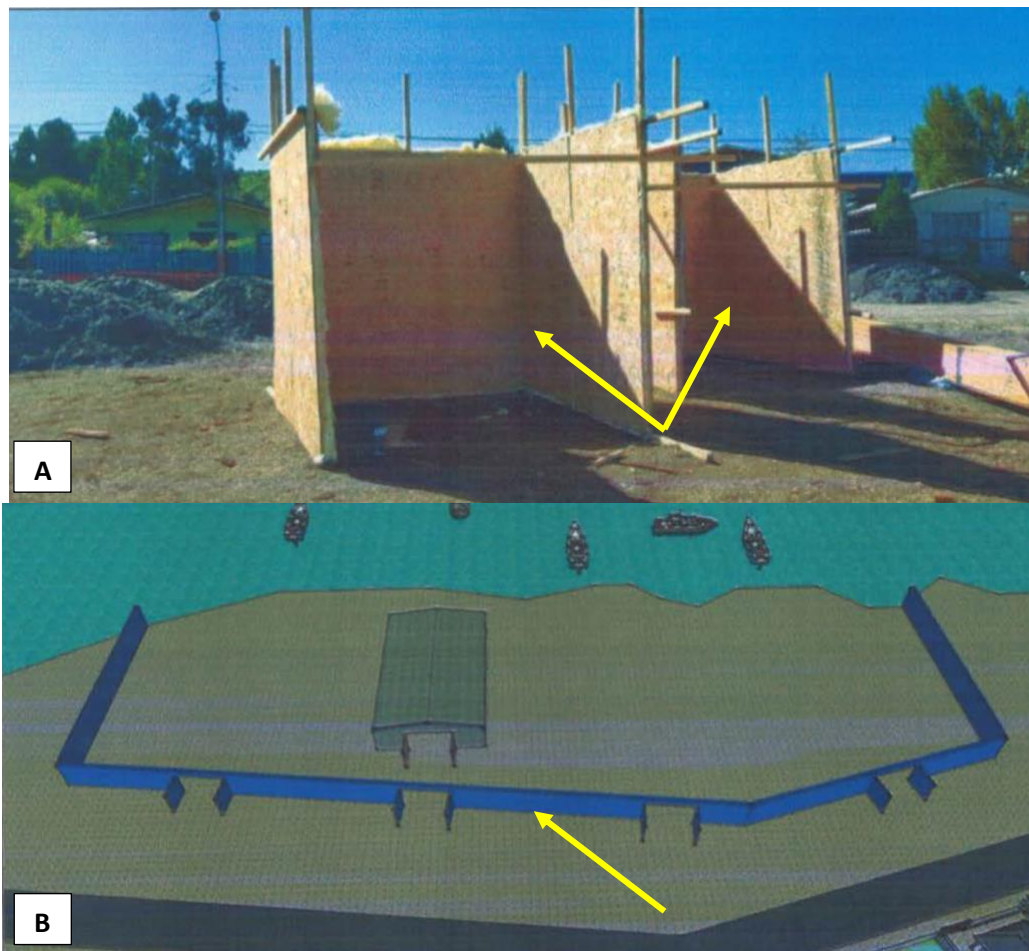
**Imagen 7.**

**Descripción del medio de prueba:** A). Barreras acústicas implementadas por el titular; B). Modelación de barrera acústica perimetral al galpón y al predio del astillero (Fuente: carta s/n de 12.04.2021 - pág. 50 y 47).

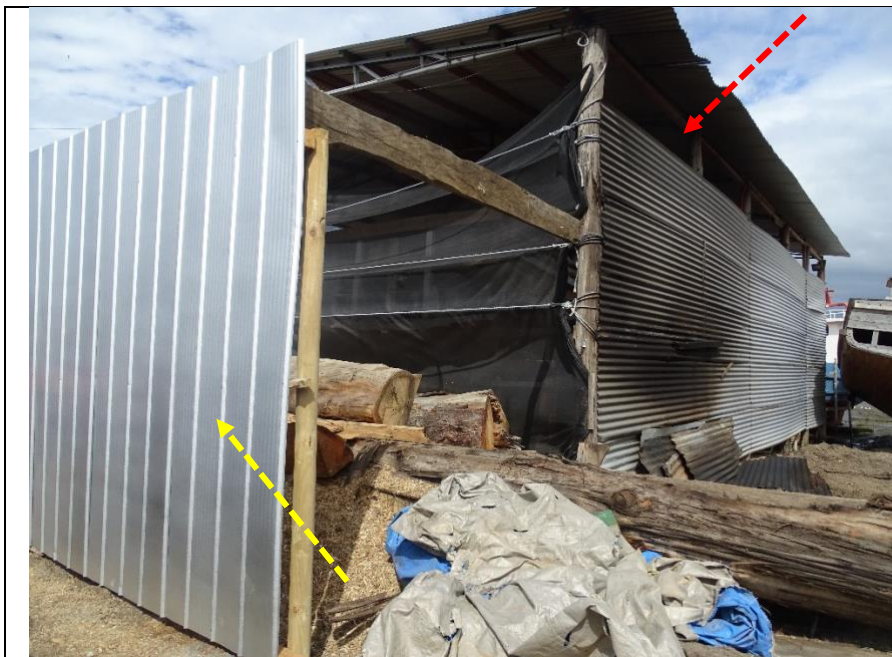
**Fotografía 1.**

**Descripción del medio de prueba:** Vista de galpón de astillero (línea roja) y cerco perimetral compuesto de plancha de zinc (línea amarilla).

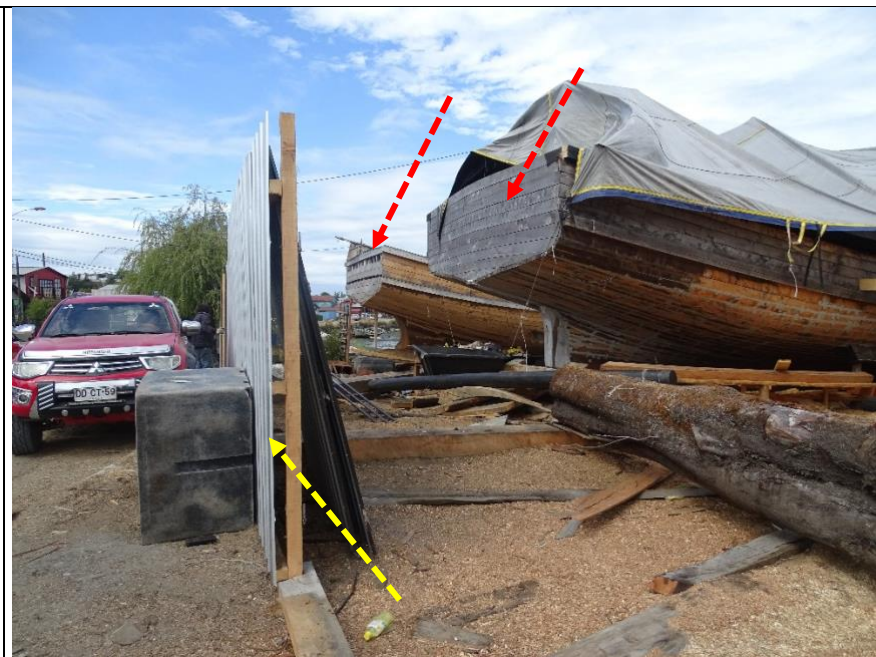
**Fotografía 2.**

**Descripción del medio de prueba:** Vista de interior astillero, mostrando embarcaciones varadas (líneas rojas) para mantenciones, y el cerco perimetral en proceso de construcción (línea amarilla), aledaño a las viviendas (receptores).

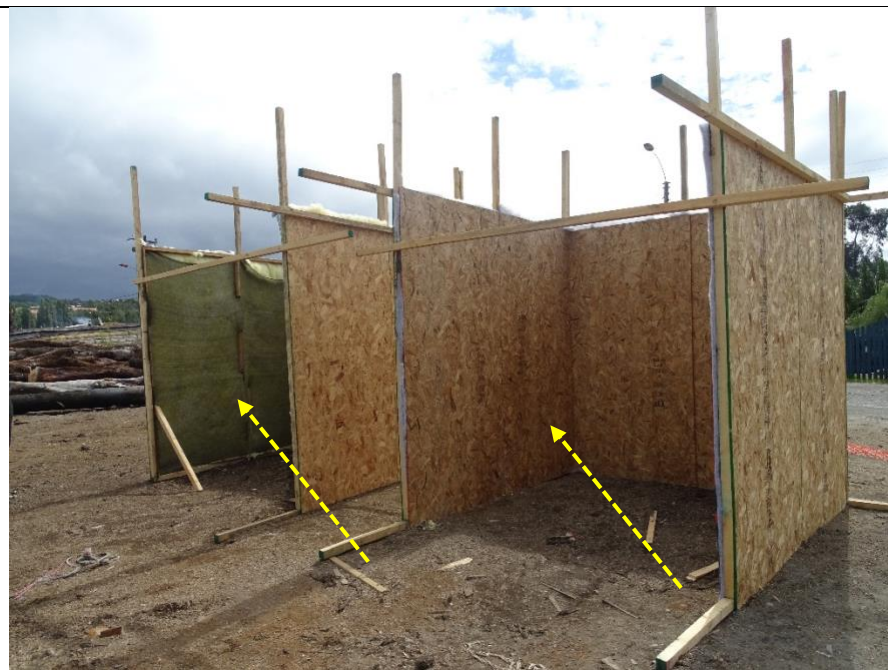
**Fotografía 3.**

iii. Se constató que el titular, aún en proceso de construcción de las medidas antes mencionadas, continuó operando herramientas no manuales.

**Descripción del medio de prueba:** Construcción de biombos acústicos.

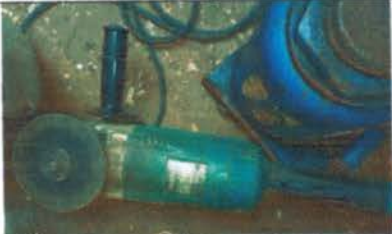
| Fotografía | Detalle | Cantidad |
|---|---|---|
| | Esmeril Angular<br>Marca Makita<br>Modelo GA9020<br>Serie 129337<br>Amperaje 10.5<br>Revoluciones 6600 | 3 |

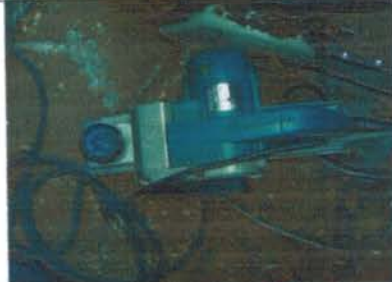
| Fotografía | Detalle | Cantidad |
|---|---|---|
| | Cepilladora eléctrica<br>Marca Makita<br>Modelo MKP081<br>Serie 8638243<br>Amperaje 3.4<br>Revoluciones 18.000 | 5 |

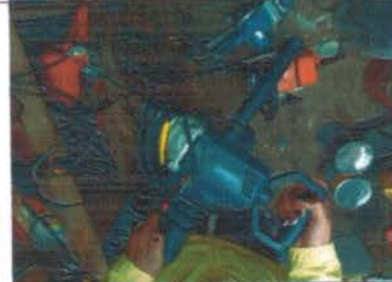
| Fotografía | Detalle | Cantidad |
|---|---|---|
| | Taladro eléctrico<br>Marca Bosch<br>Modelo GBM 1600<br>Serie 803000121<br>Potencia absorbida<br>850W | 3 |

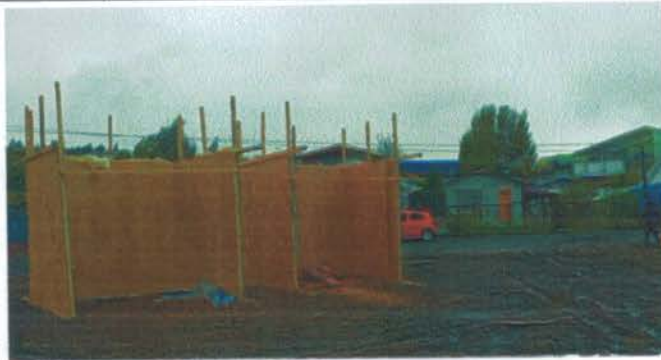
Fotografía se evidencia la implementación de los biombos

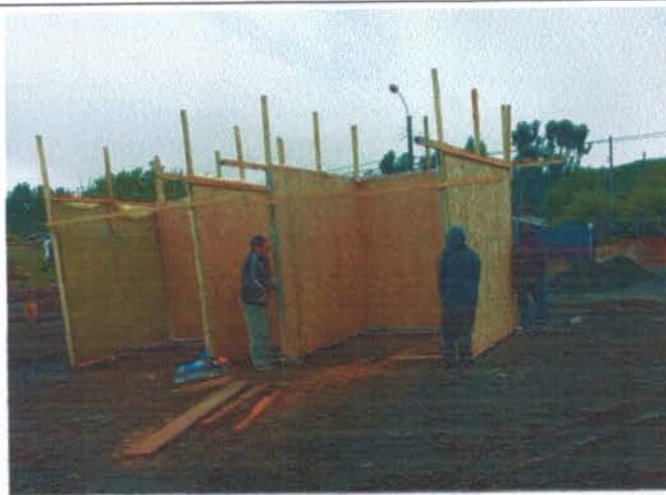
Se evidencia la movilidad de los biombos para ser utilizado en el lugar donde se este trabajando con ruido.

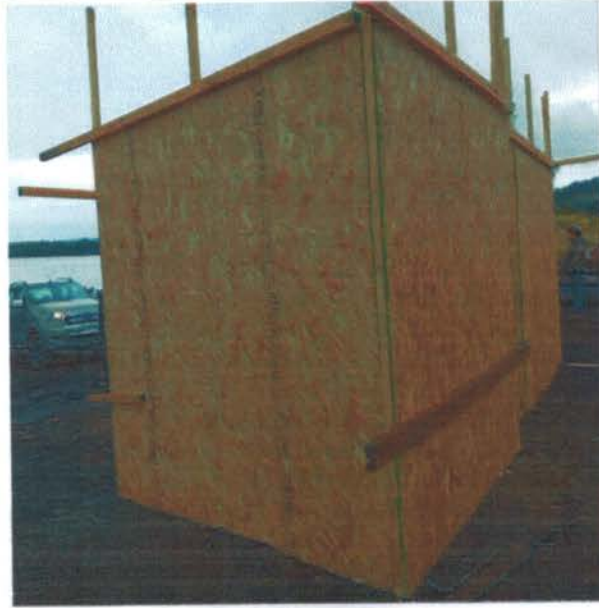
Se demuestra en fotografía que se instalaron fijadores para crear movilidad de los biombos.

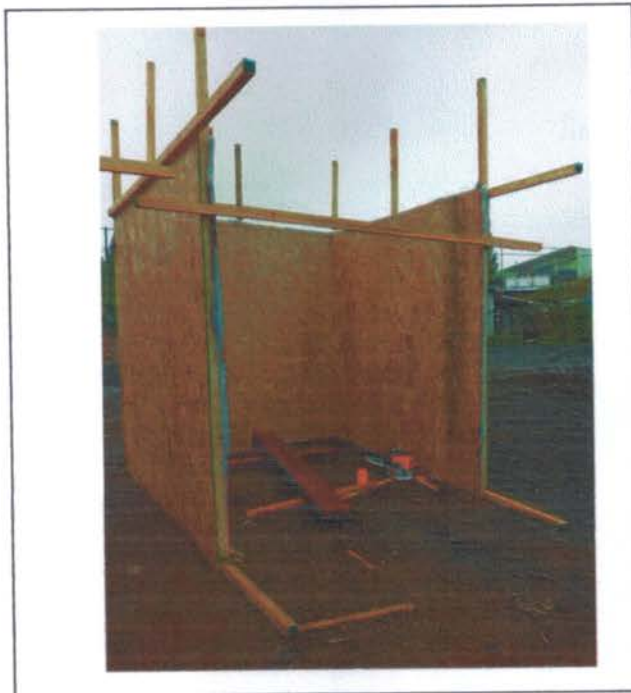
Dimensiones de los biombos Alto 244cm, ancho 225cm

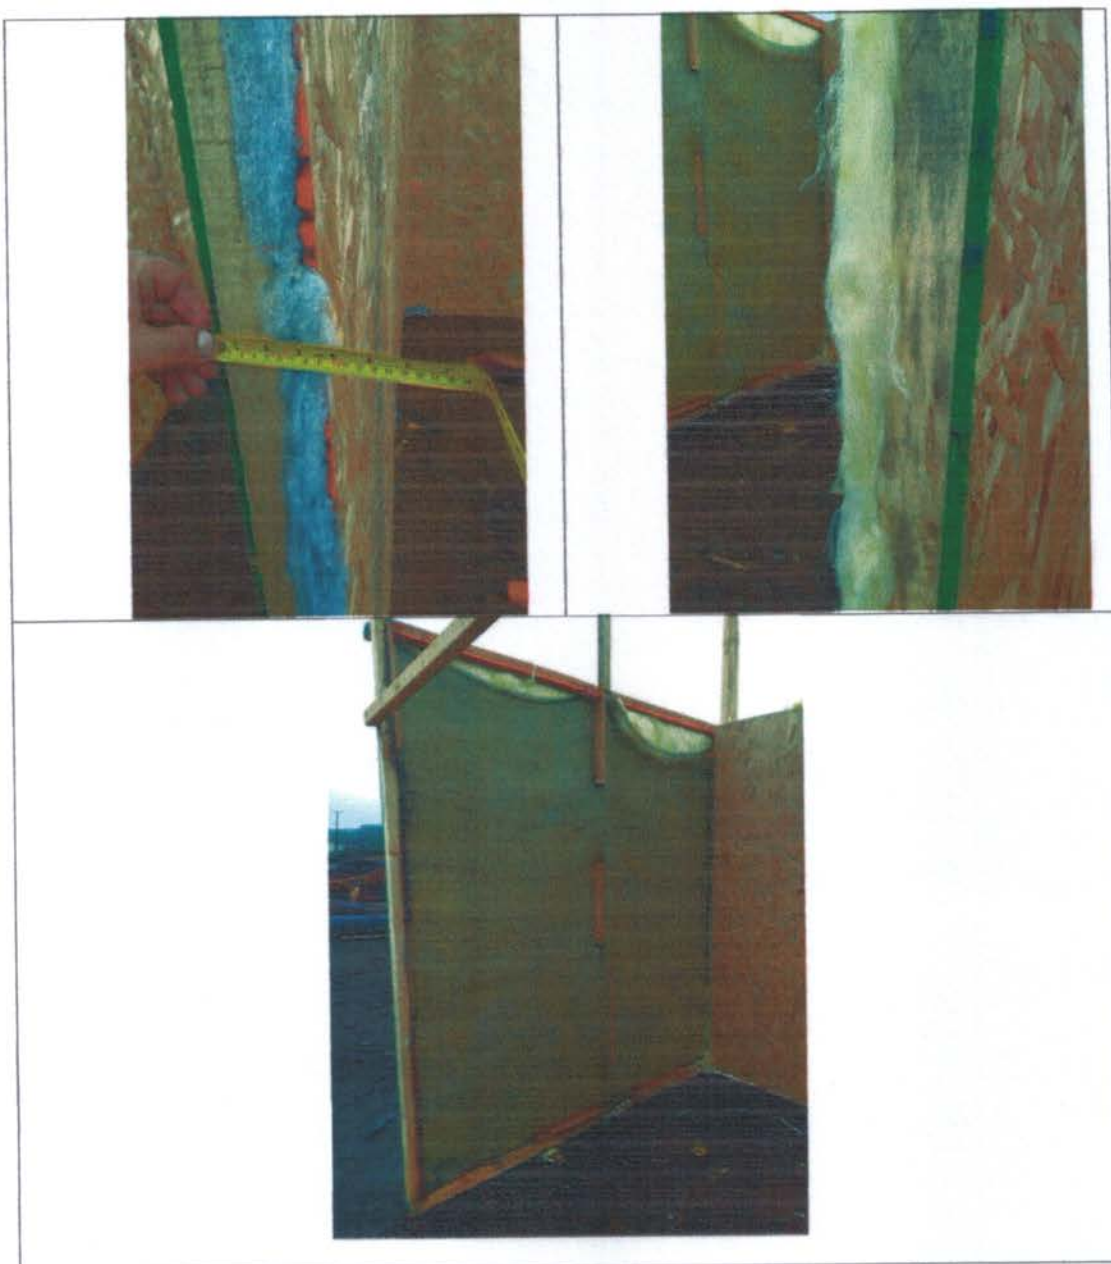
Materialidad de Biombo: Plancha de osb de 15mm, aislante poliéster 55mm, Lana de vidrio 40mm (se adjunta factura de compra 110079518.)

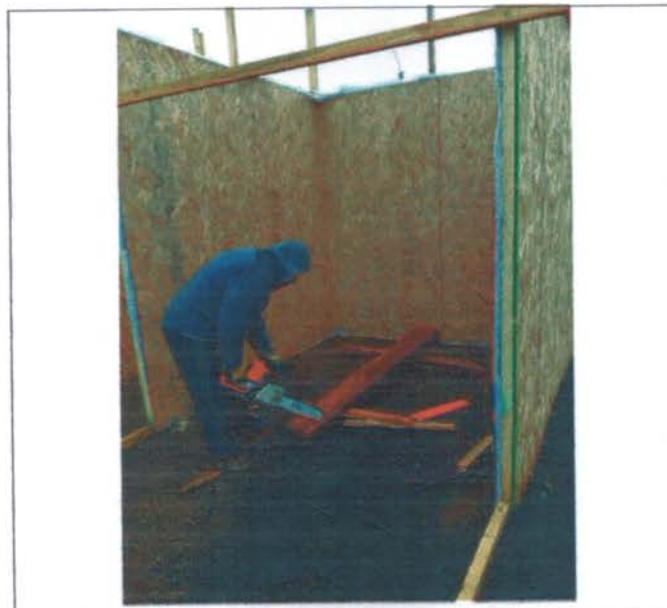
Se evidencia en fotografía que se ocupa en trabajo habitual la utilización de los biombos.

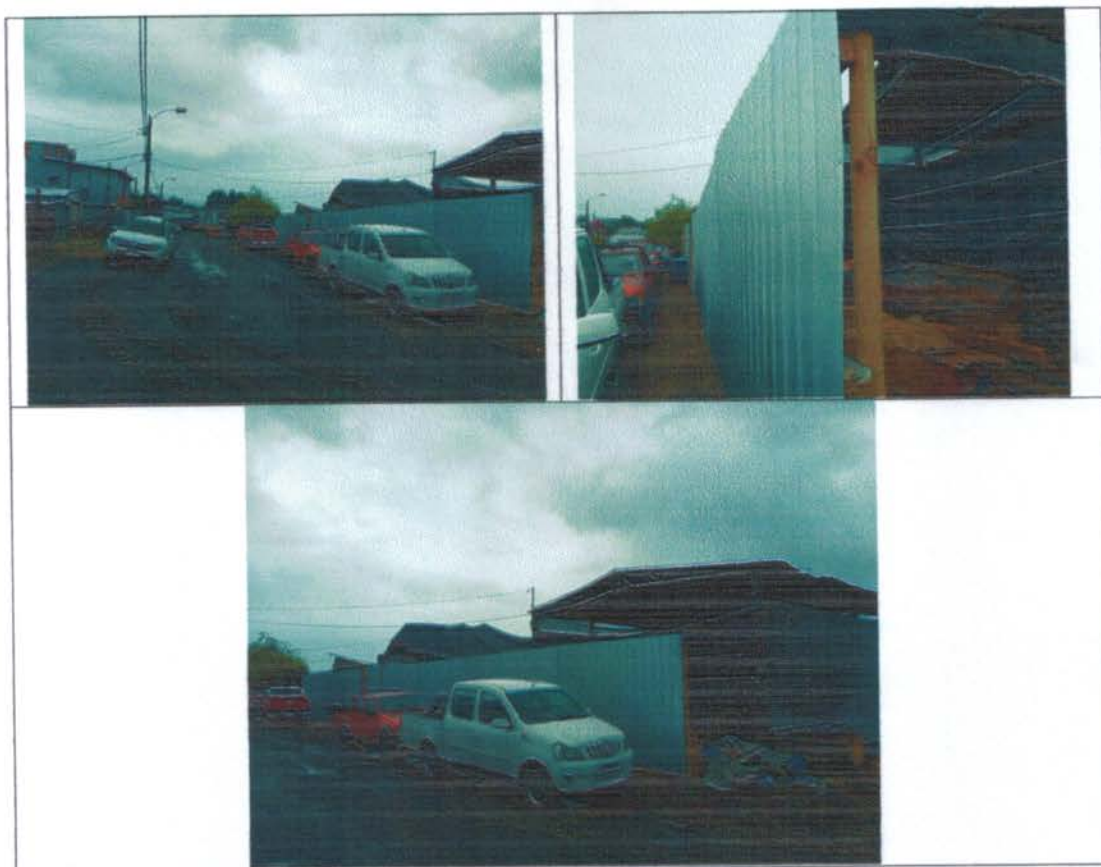
Se evidencia en fotografía que la empresa astillero como medida adicional se encuentra realizando cierre perimetral de la concesión para limitar el ruido que se expande por la labor que se ejerce.

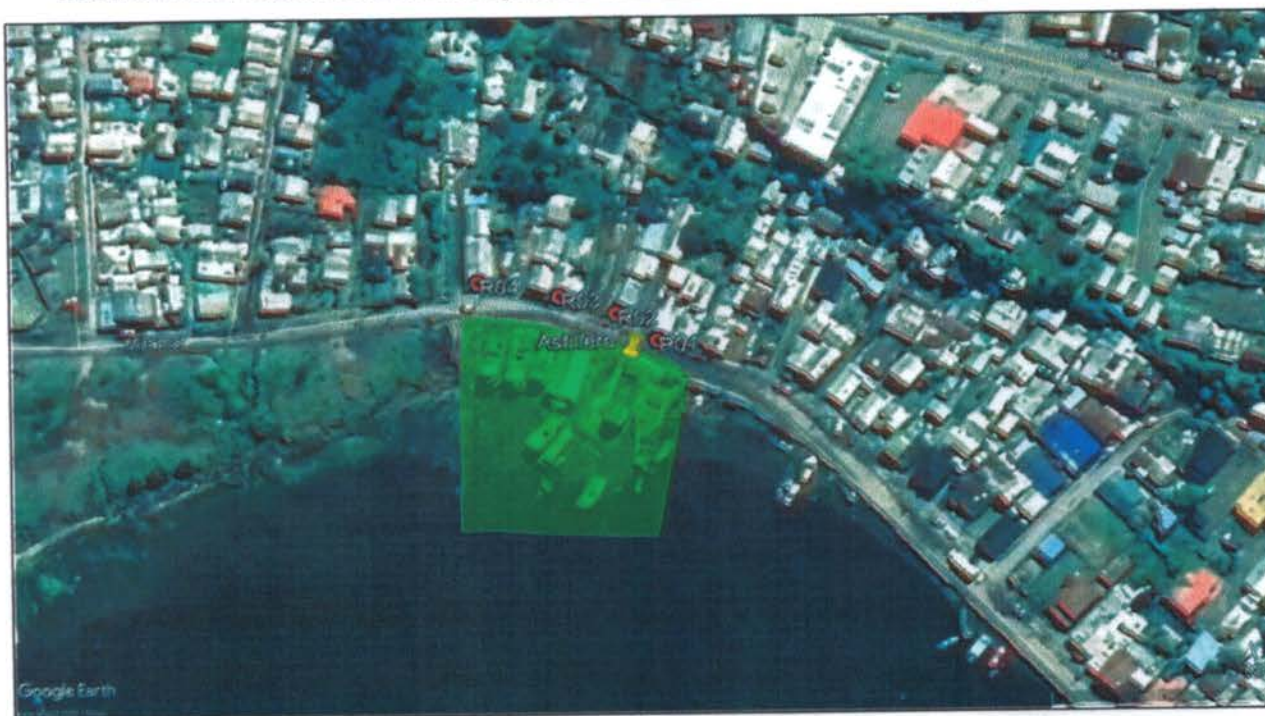
**Ilustración 2. Ubicación de receptores críticos del centro de trabajo en evaluación**

A continuación, se indica la ubicación de los cuatro puntos receptores identificados como los más sensibles frente al eventual impacto acústico del Astillero. En Tabla 2 y Tabla 3 se presenta la descripción de cada uno de los receptores.

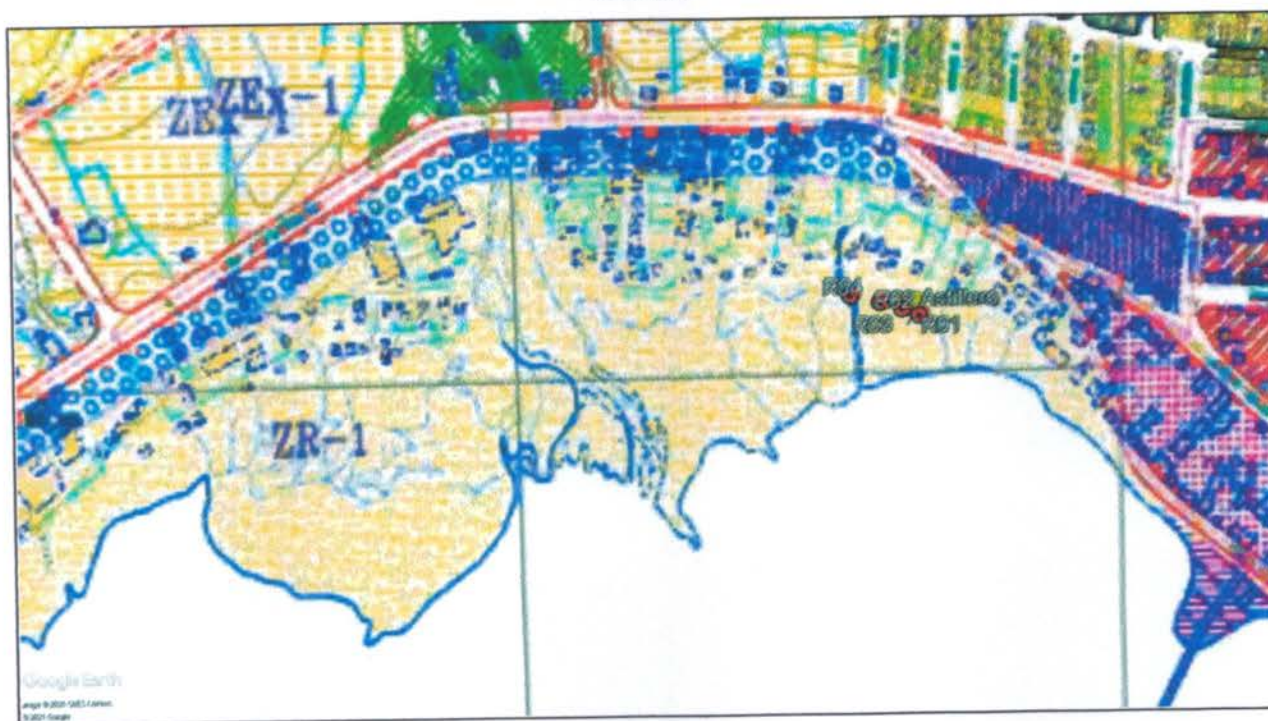
**Ilustración 3. Ubicación de receptores en relación con el Plano Regulador Comunal de Quellón**

De acuerdo al Instrumento de Planificación Territorial (IPT) vigente para la zona en estudio, correspondiente al Plano Regulador Comunal de Quellón, se indica que el tipo de zona en la ubicación de todos los puntos receptores, en acuerdo a la respectiva homologación con el D.S. N°38/11 MMA, corresponde a **Zona ZR-1**.

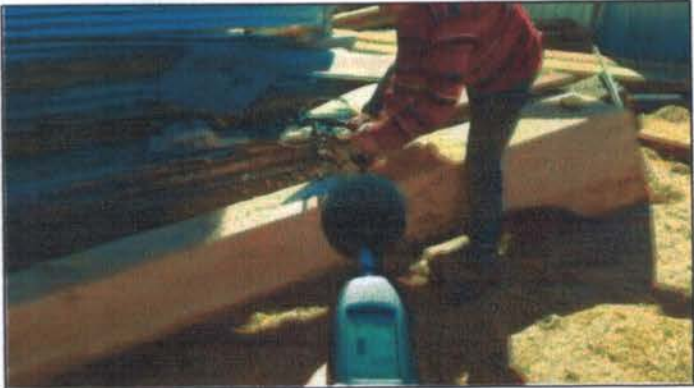
| ID | Fuente o frente de ruido | NPS, dB(A) | Imagen Referencial |
|---|---|---|---|
| F01 | Motosierra pequeña | 93 | |
| Distancia punto de medición: | | 1 m | |

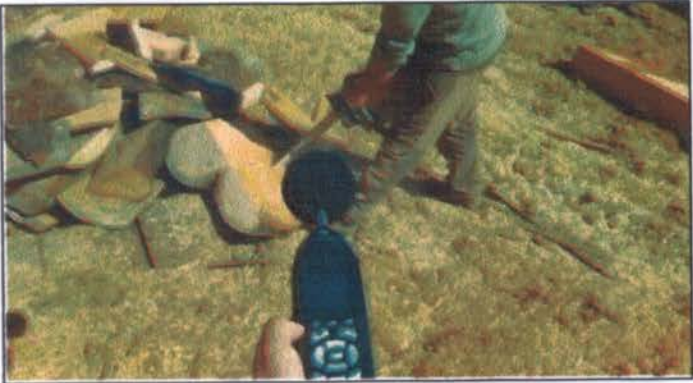
| ID | Fuente o frente de ruido | NPS, dB(A) | Imagen Referencial |
|---|---|---|---|
| F02 | Motosierra grande | 102 | |
| Distancia punto de medición: | | 1 m | |

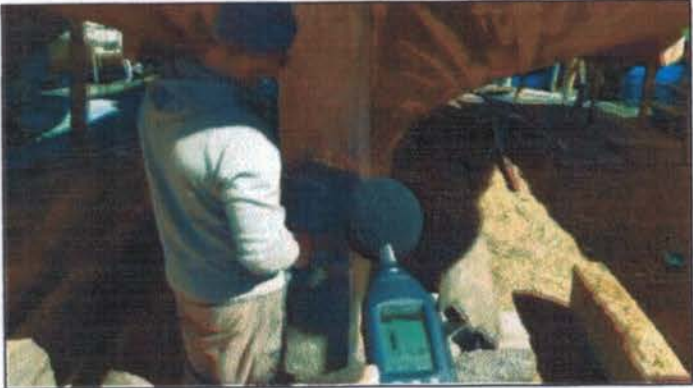
| ID | Fuente o frente de ruido | NPS, dB(A) | Imagen Referencial |
|---|---|---|---|
| F03 | Corte con esmeril de 9" | 93 | |
| Distancia punto de medición: | | 1 m | |

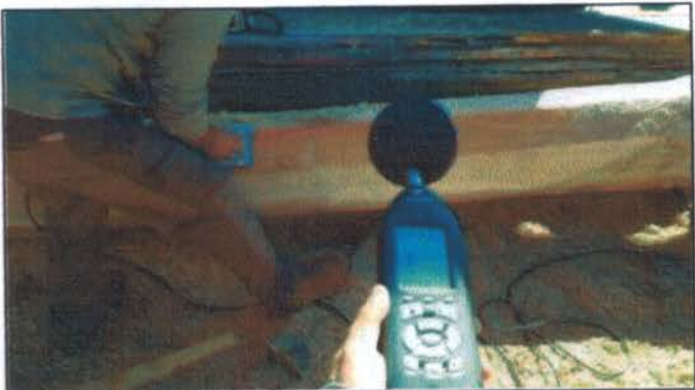
| ID | Fuente o frente de ruido | NPS, dB(A) | Imagen Referencial |
|---|---|---|---|
| F04 | Cepilladora eléctrica grande | 89 | |
| Distancia punto de medición: | | 1 m | |

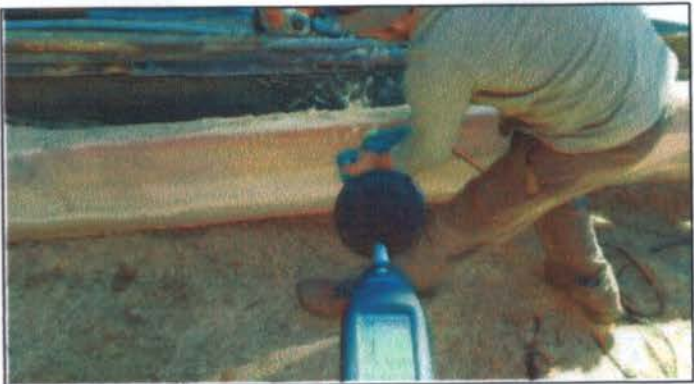
| ID | Fuente o frente de ruido | NPS, dB(A) | Imagen Referencial |
|---|---|---|---|
| F05 | Cepilladora eléctrica pequeña | 89 | |
| Distancia punto de medición: | | 1 m | |

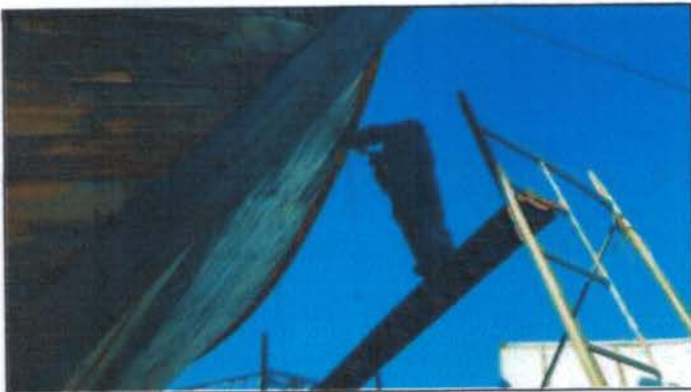
| ID | Fuente o frente de ruido | NPS, dB(A) | Imagen Referencial |
|---|---|---|---|
| F06 | Calafateo con combo | 86 | |
| Distancia punto de medición: | | 2 m | |

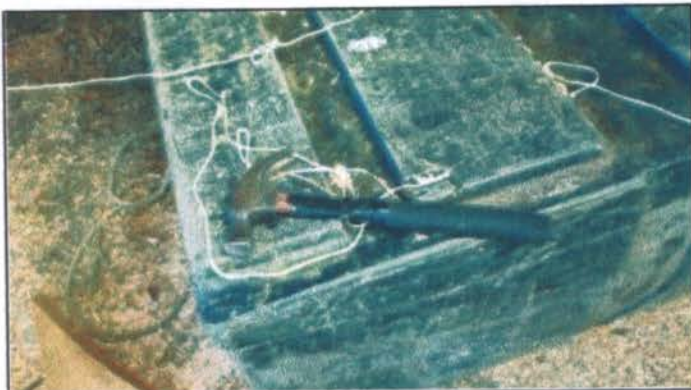
| ID | Fuente o frente de ruido | NPS, dB(A) | Imagen Referencial |
|---|---|---|---|
| F07 | Martillar clavos | 99 | |
| Distancia punto de medición: | | 1 m | |

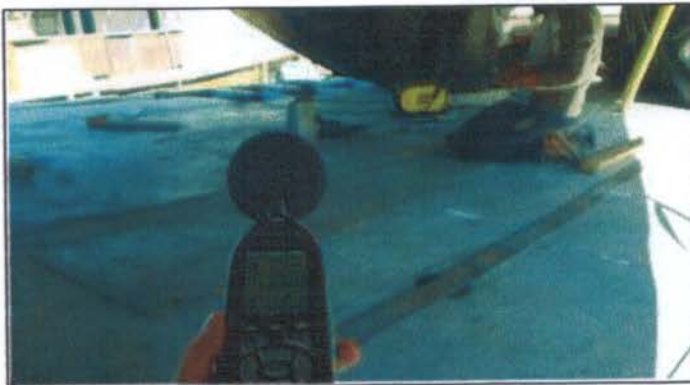
| ID | Fuente o frente de ruido | NPS, dB(A) | Imagen Referencial |
|---|---|---|---|
| F08 | Desbaste con esmeril de 4,5" | 101 | |
| Distancia punto de medición: | | 1 m | |

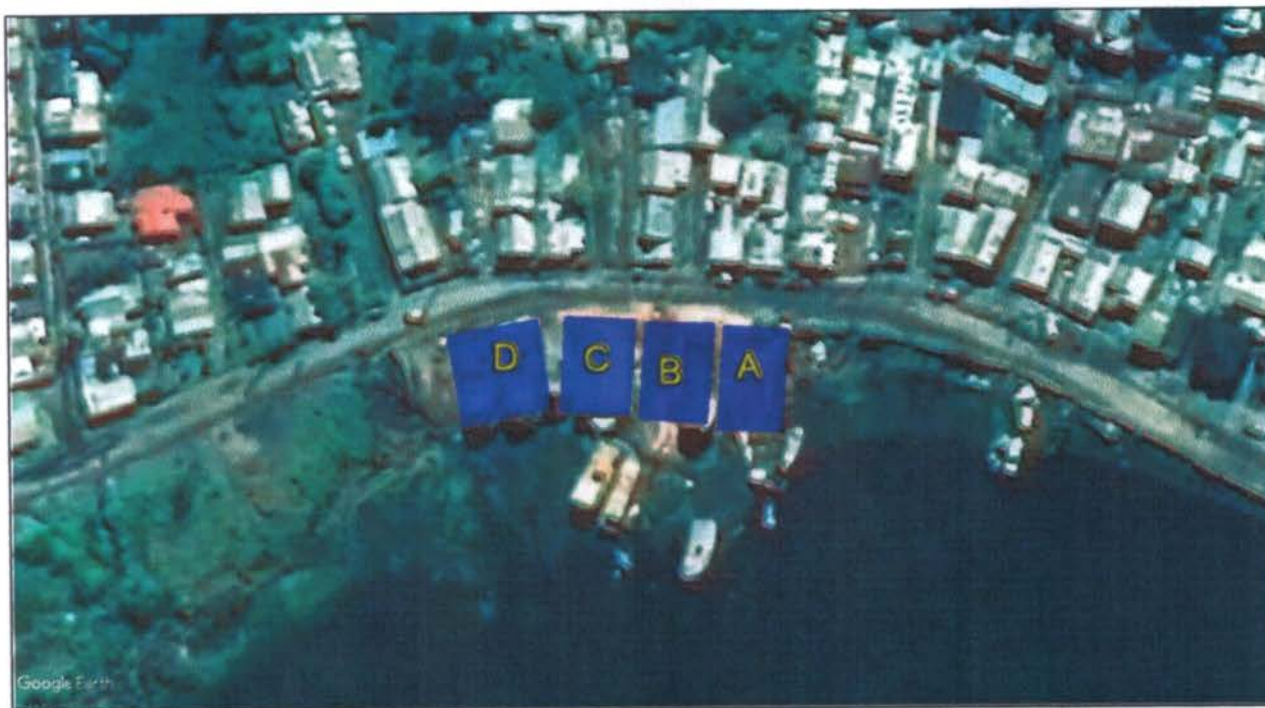
**Ilustración 6. Esquema de los 4 sectores que se utilizan actualmente para elaborar embarcaciones en el emplazamiento del Astillero**

Según lo señalado por empresa mandante, dentro del emplazamiento en donde se ubica el Astillero, existen 4 sectores de trabajo en donde se pueden elaborar embarcaciones o piezas que luego se incorporan a ésta. En Ilustración 6 se muestran los 4 sectores señalados con letras desde la A a la D.

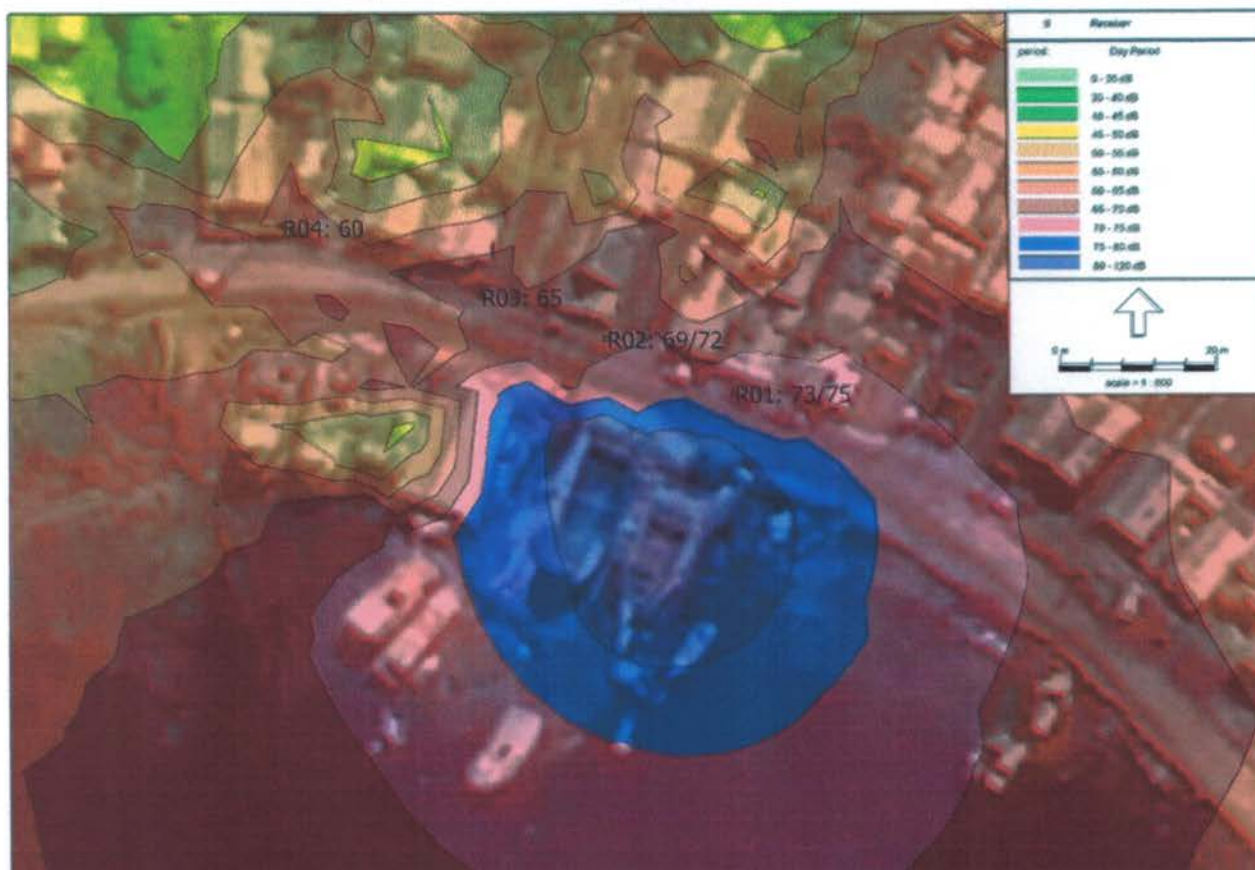
**Ilustración 7. Mapa de ruido fase operacional de Astillero, escenario A.**

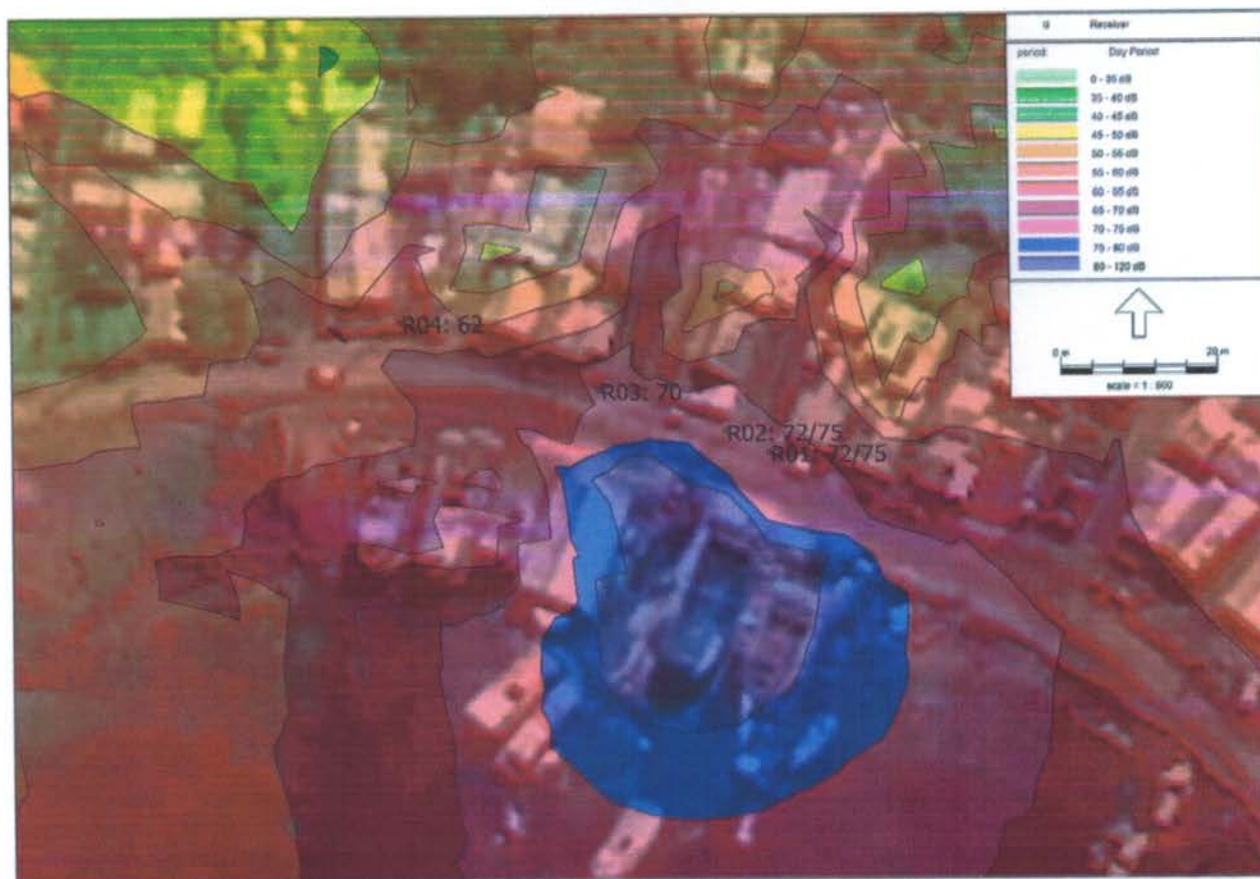
**Ilustración 8. Mapa de ruido fase operacional de Astillero, escenario B, correspondiente al medido en terreno**

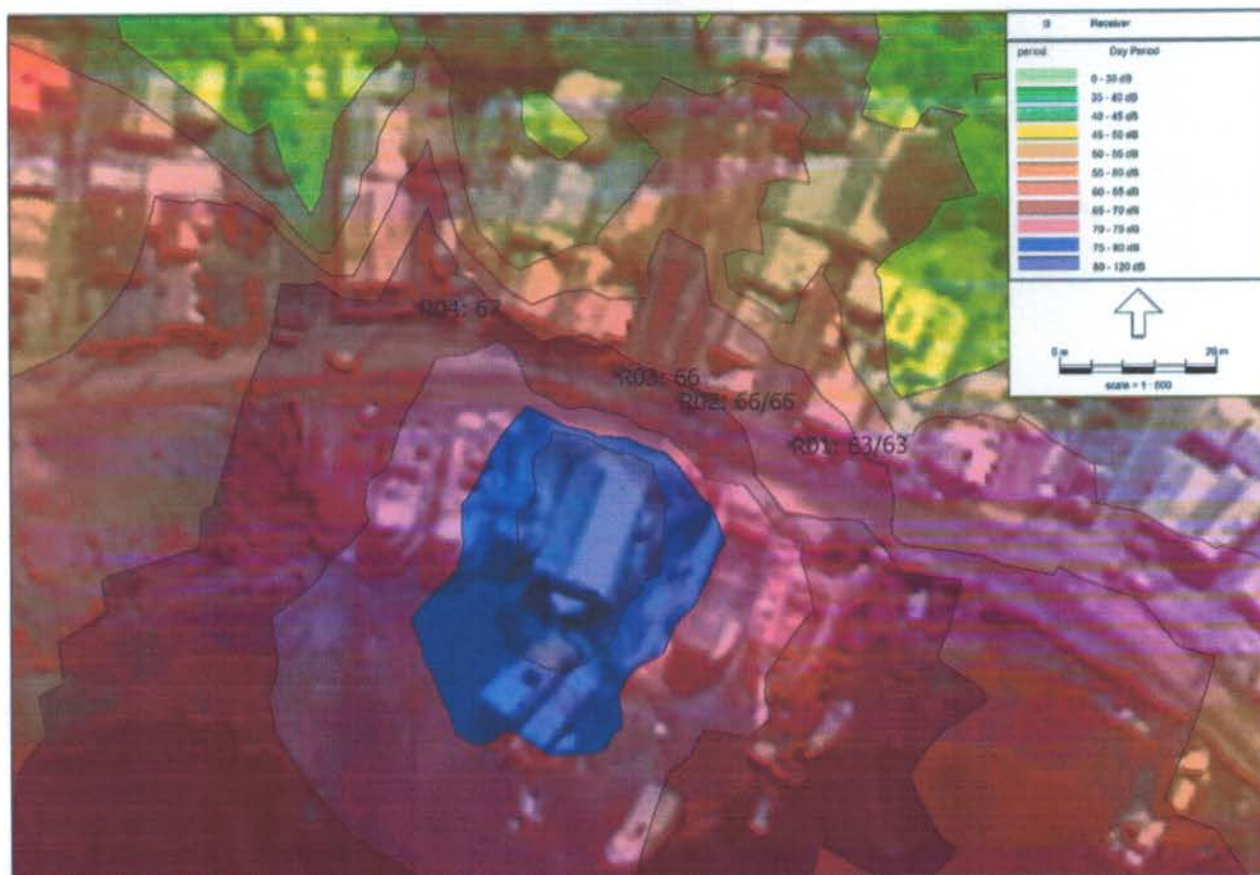
**Ilustración 9. Mapa de ruido fase operacional de Astillero, escenario C, correspondiente al situar las fuentes de ruido dentro del galpón existente**

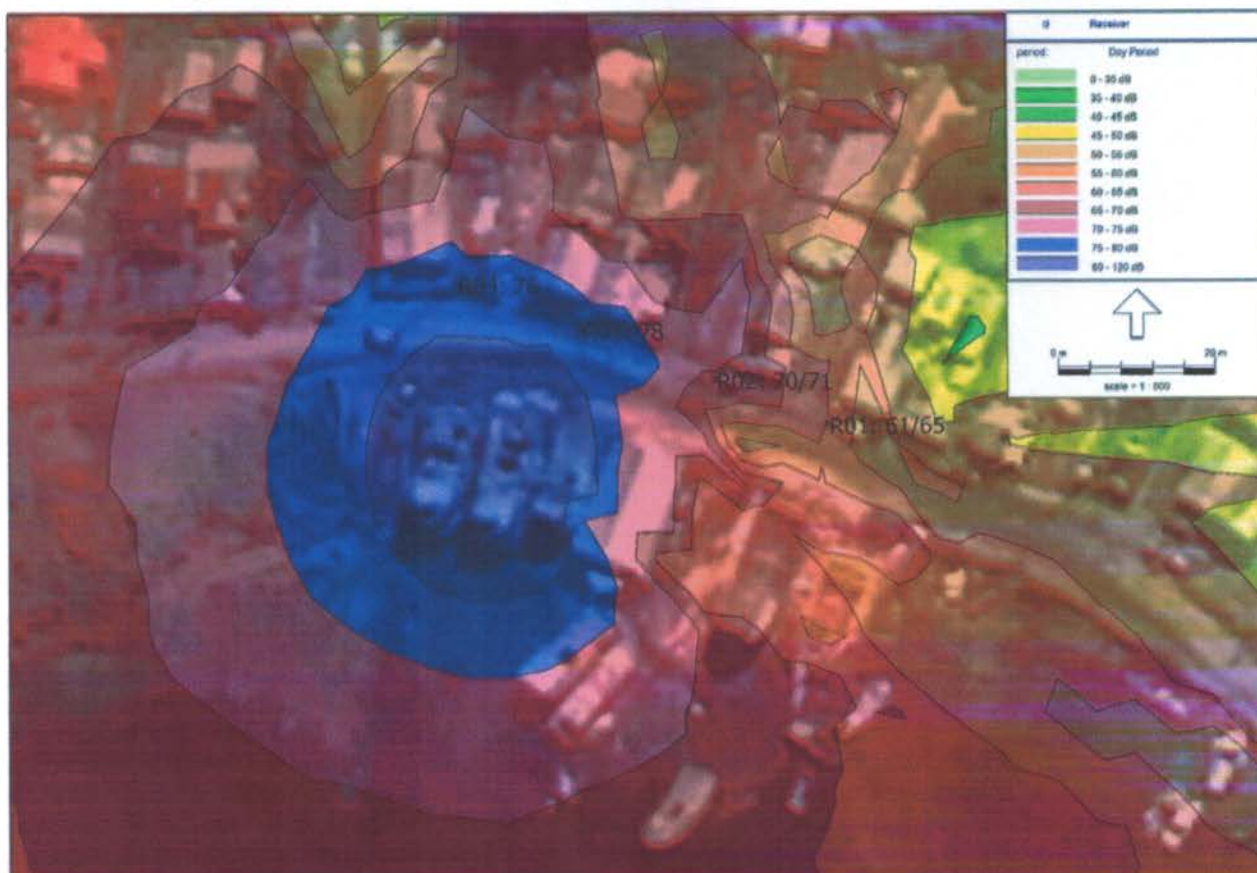
**Ilustración 10. Mapa de ruido fase operacional de Astillero, escenario D, correspondiente al lugar donde no había cierre perimetral al momento de visita a terreno**

El nivel obtenido en R03 y R04 en este escenario es mayor a los otros receptores debido a que en este sector aún no hay implementado un cierre perimetral, considerando lo observado en la visita a terreno.
