**DECLARA TÉRMINO DEL PROCEDIMIENTO  
ADMINISTRATIVO MP-014-2021 Y EL CUMPLIMIENTO  
PARCIAL DE LAS MEDIDAS PROVISIONALES  
ORDENADAS A DON AMBROSIO AGUILAR GALLARDO**

## INFORME TÉCNICO DE FISCALIZACIÓN AMBIENTAL

**“ASTILLERO ARTESANAL AMBROSIO AGUILAR G.”**

**DFZ-2021-773-X-MP**

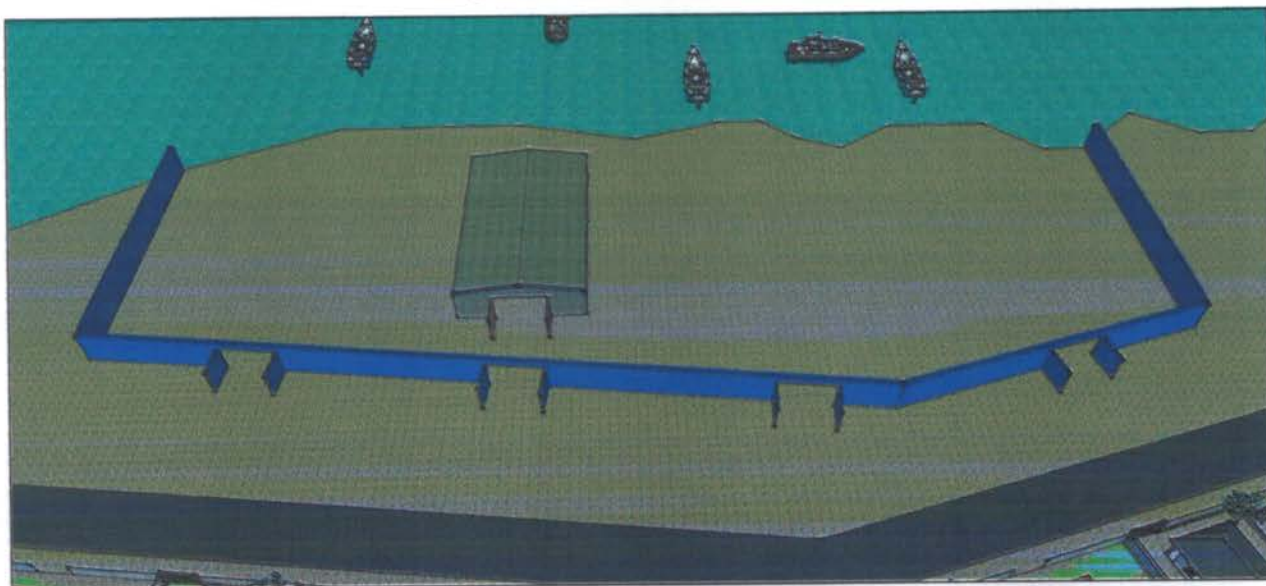
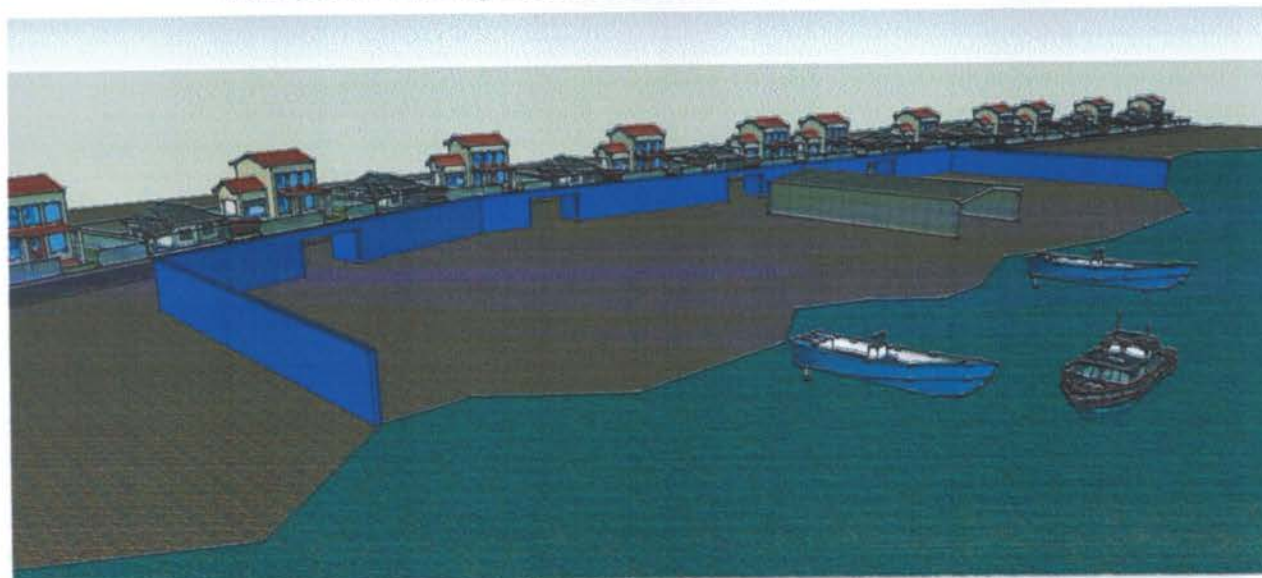
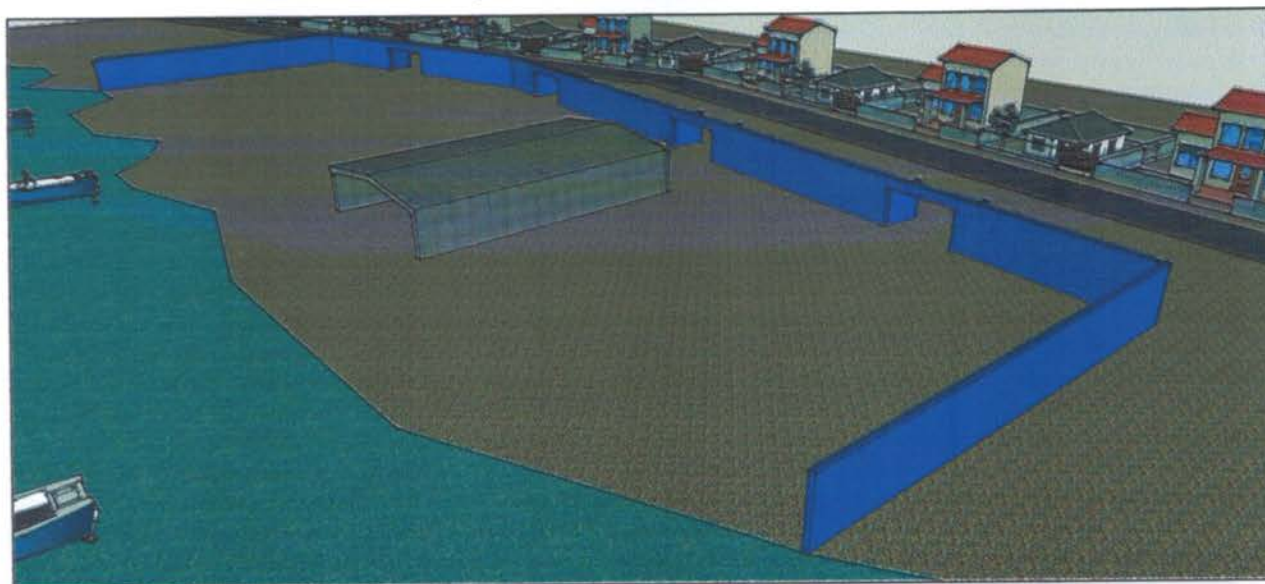
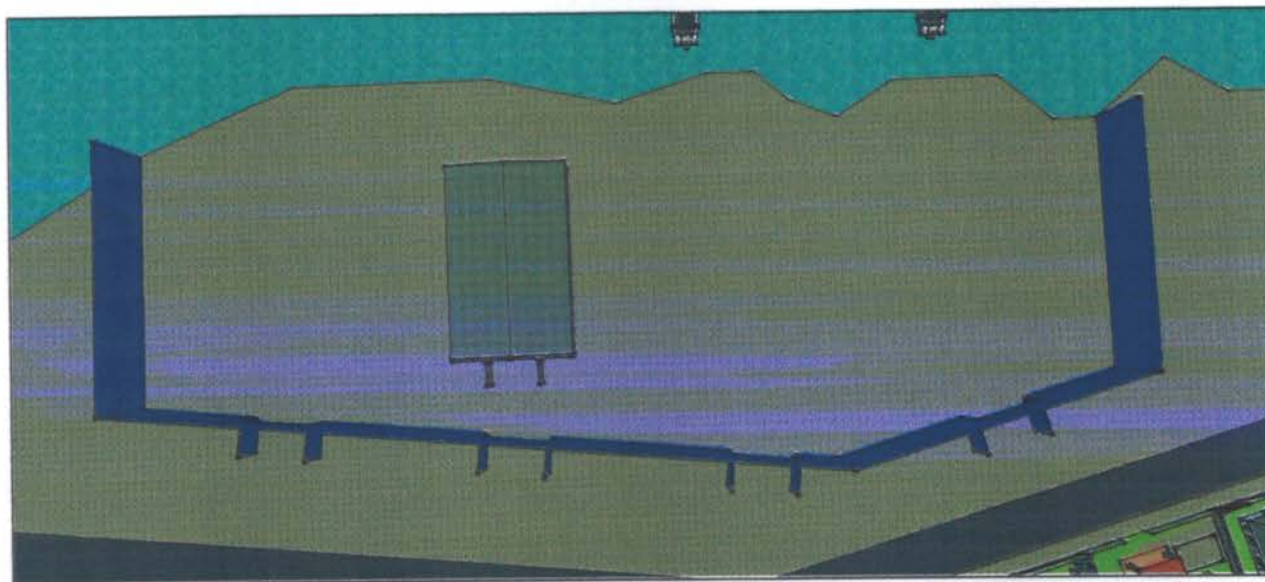
**Ilustración 11. Esquema barrera acústica perimetral vista 1**

**Ilustración 12. Esquema barrera acústica perimetral vista 2**

**Ilustración 13. Esquema barrera acústica perimetral vista 3**

**Ilustración 14. Esquema barrera acústica perimetral vista 4**

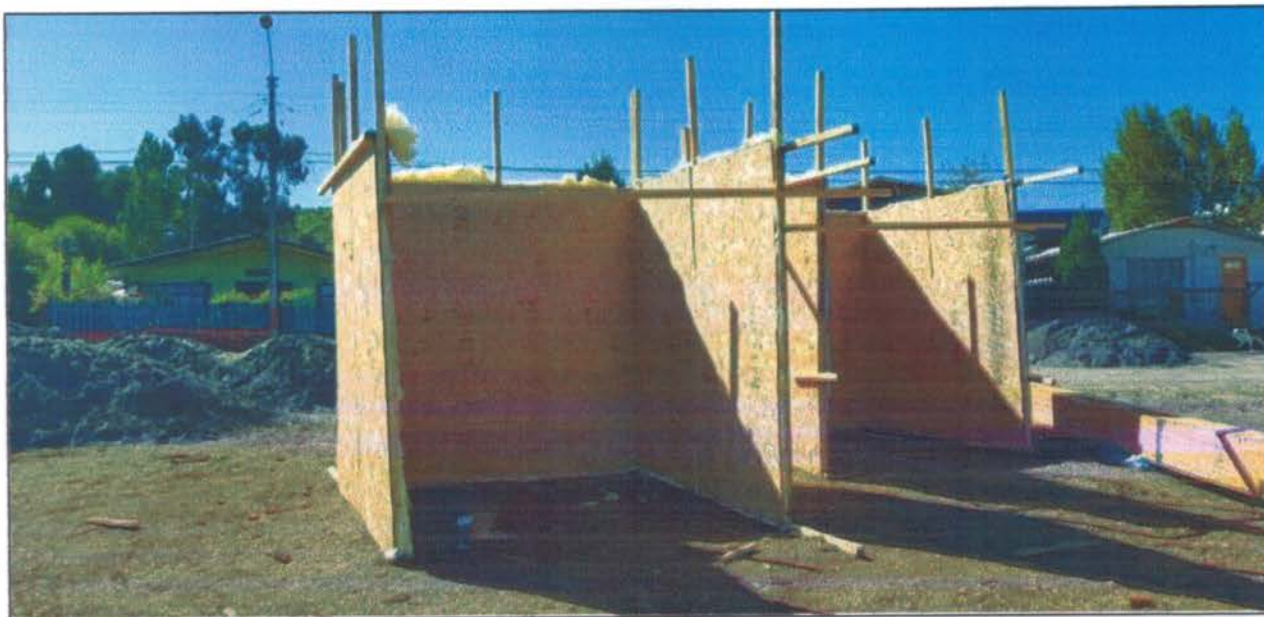
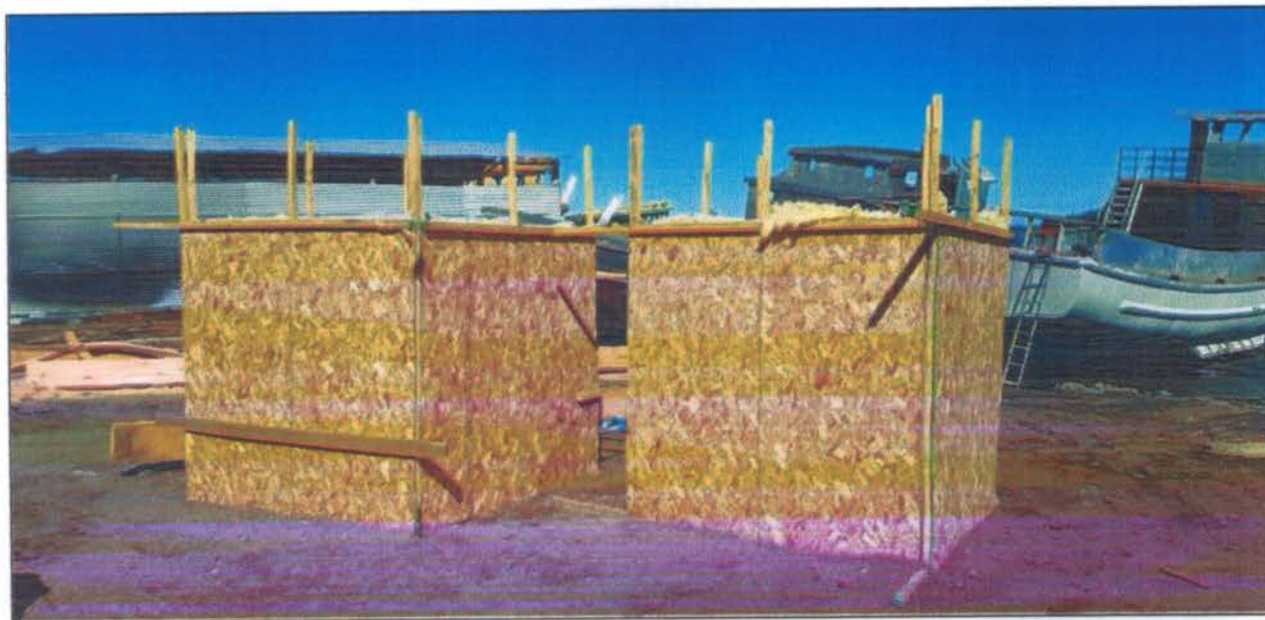
**Ilustración 15. Fotografía de barreras acústicas móviles ya implementadas en el Astillero vista 1**

**Ilustración 16. Fotografía de barreras acústicas móviles ya implementadas en el Astillero vista 2**

Al momento de ejecutar labores fuera del galpón principal, para elaborar piezas de menores dimensiones, se deben implementar barreras acústicas móviles en forma de U, con secciones laterales de 2,4 m y altura de la misma dimensión. Se debe considerar un cierre superior de la barrera (techo) con el mismo tipo de materialidad, con la finalidad de obtener un mayor nivel de atenuación.

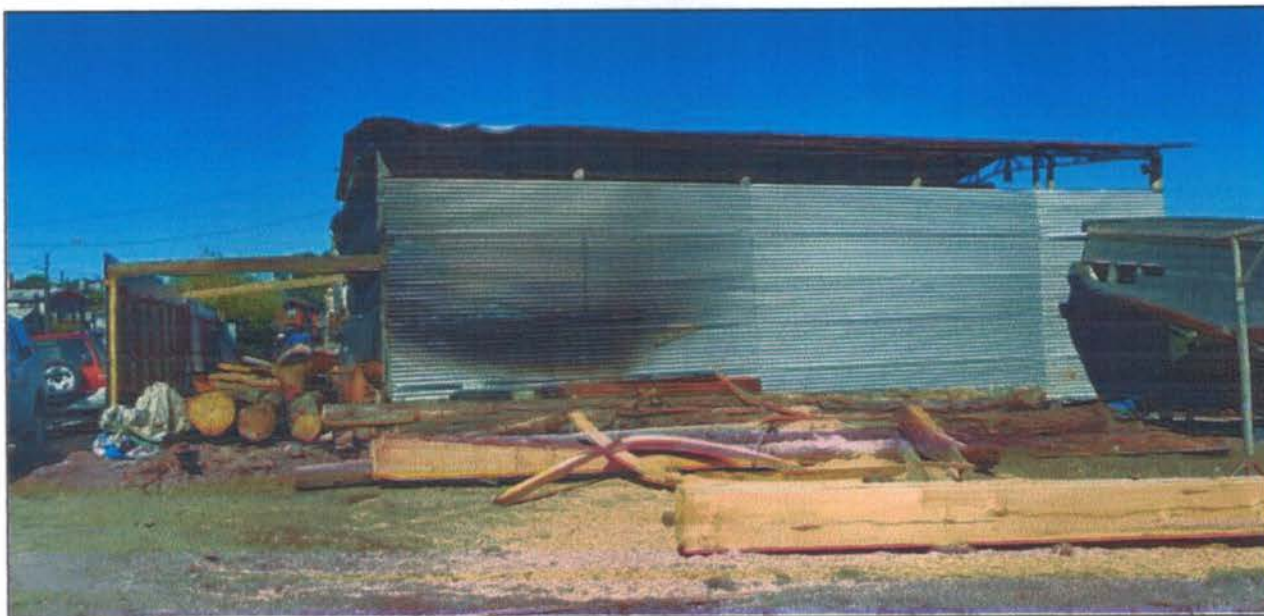
**Ilustración 17. Fotografía de galpón existente en Astillero**

La materialidad final dependerá del nivel que se necesite atenuar luego de implementada la primera fase del PMCR y de los requerimientos operacionales del Astillero. En Ilustración 18, Ilustración 19 e Ilustración 20, se muestra un esquema del galpón luego de implementado el acondicionamiento acústico.

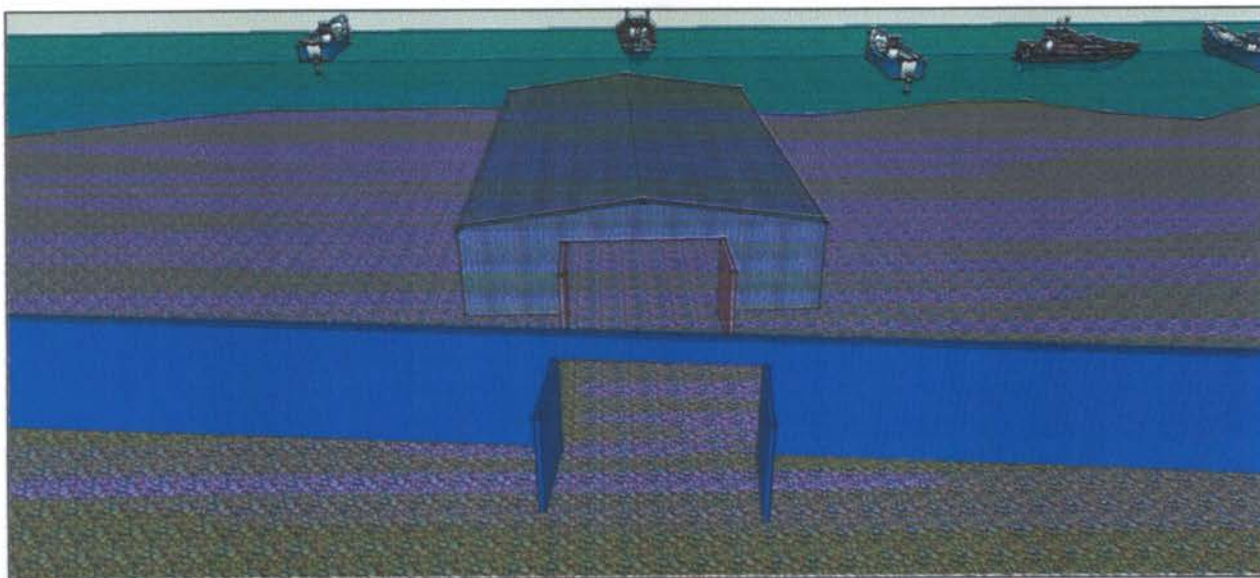
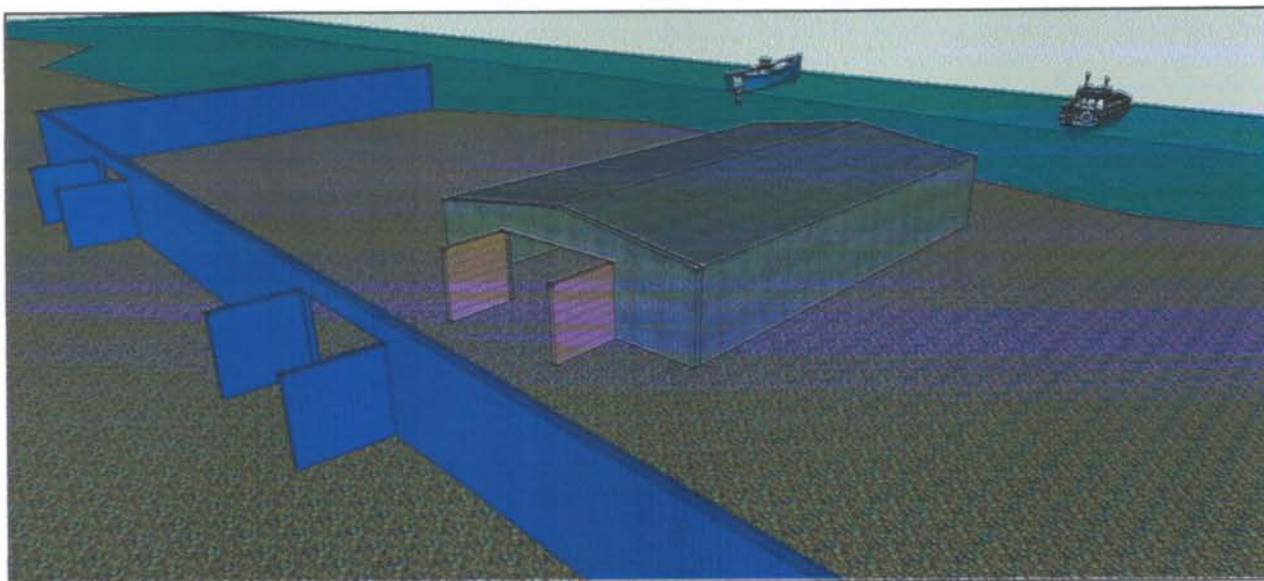
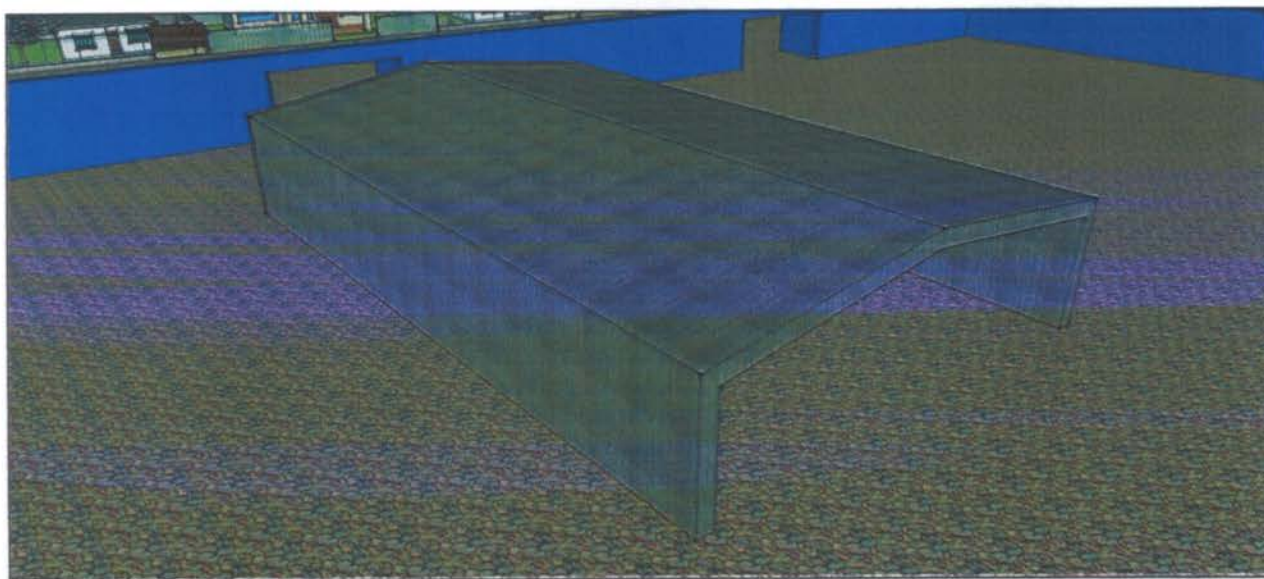
**Ilustración 18. Esquema de galpón existente acondicionado acústicamente vista 1**

**Ilustración 19. Esquema de galpón existente acondicionado acústicamente vista 2**

**Ilustración 20. Esquema de galpón existente acondicionado acústicamente vista 3**

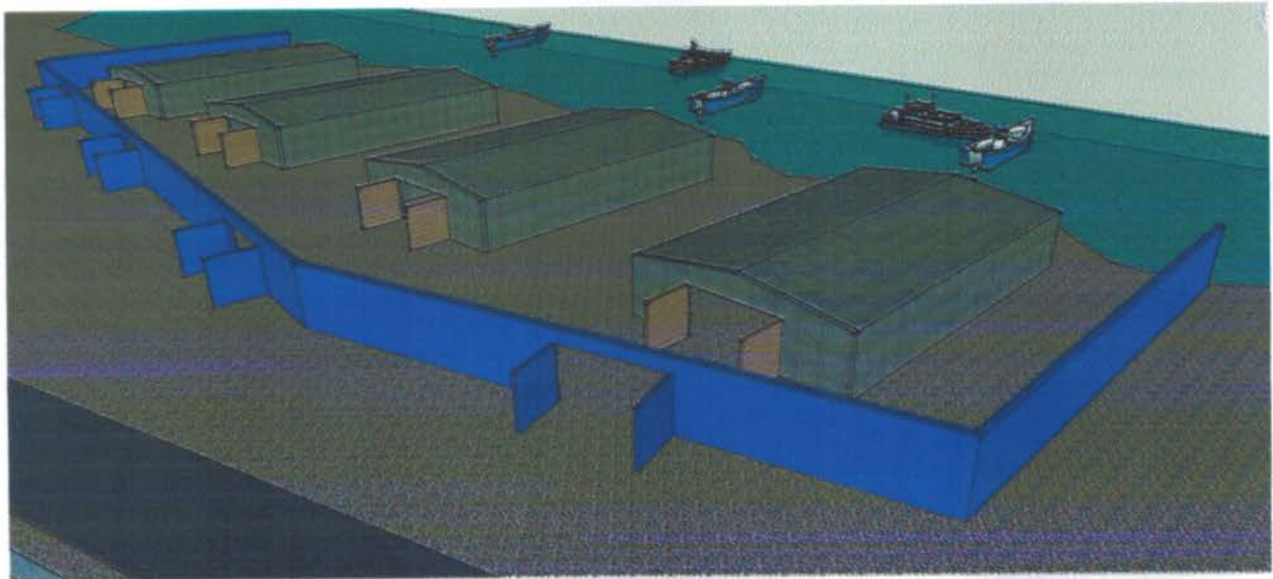
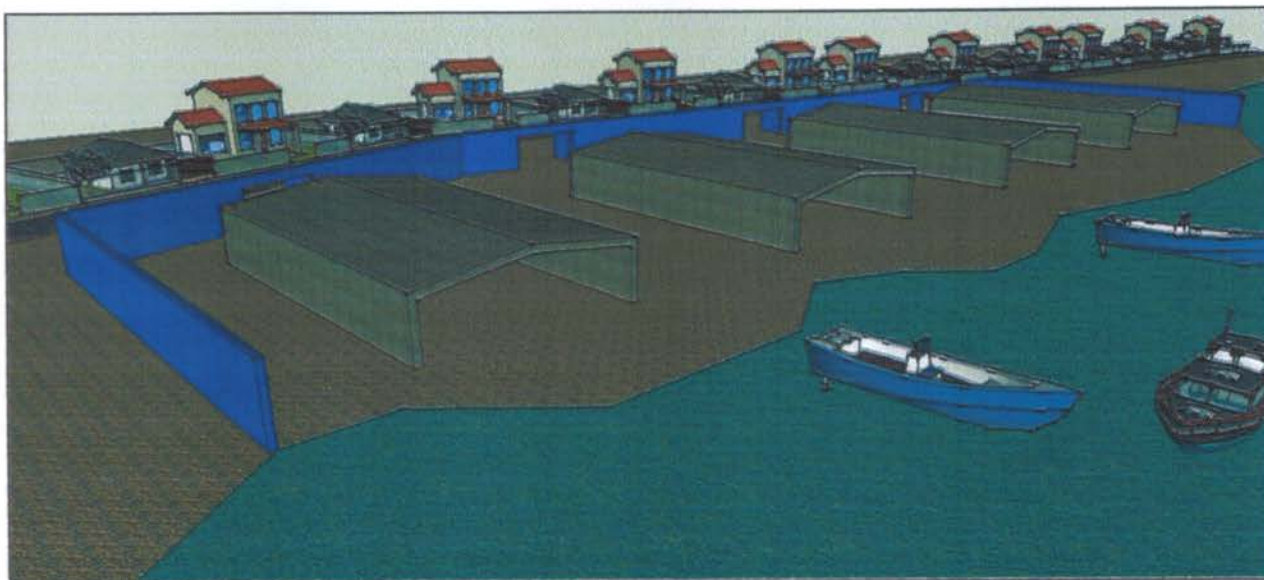
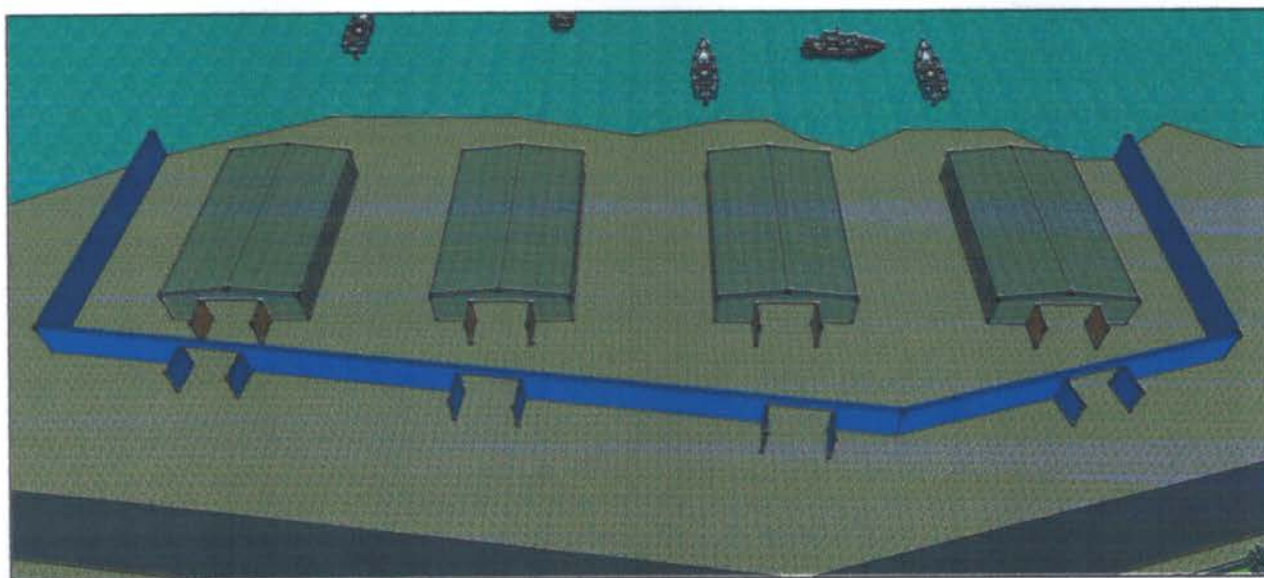
**Ilustración 21. Esquema de implementación de nuevos galpones insonorizados vista 1**

**Ilustración 22. Esquema de implementación de nuevos galpones insonorizados vista 2**

**Ilustración 23. Esquema de implementación de nuevos galpones insonorizados vista 3**

Como parte de la segunda fase del Plan de Medidas de Control de Ruido, y con la finalidad de poder realizar mayor cantidad de trabajos de manera simultánea, se considera la implementación de nuevos galpones insonorizados.

El estándar acústico de los nuevos galpones debe mantener la línea de lo establecido para el acondicionamiento del galpón existente, los cuales deben considerar paredes, techos y portones acústicos con una atenuación  $R_w$  mínima de 36 dB, nivel que se debe corroborar luego de implementada la primera fase del PMCR. La cantidad total de galpones y las dimensiones de estos deberá ser definida por empresa mandante, dependiendo de sus necesidades de producción y operación.

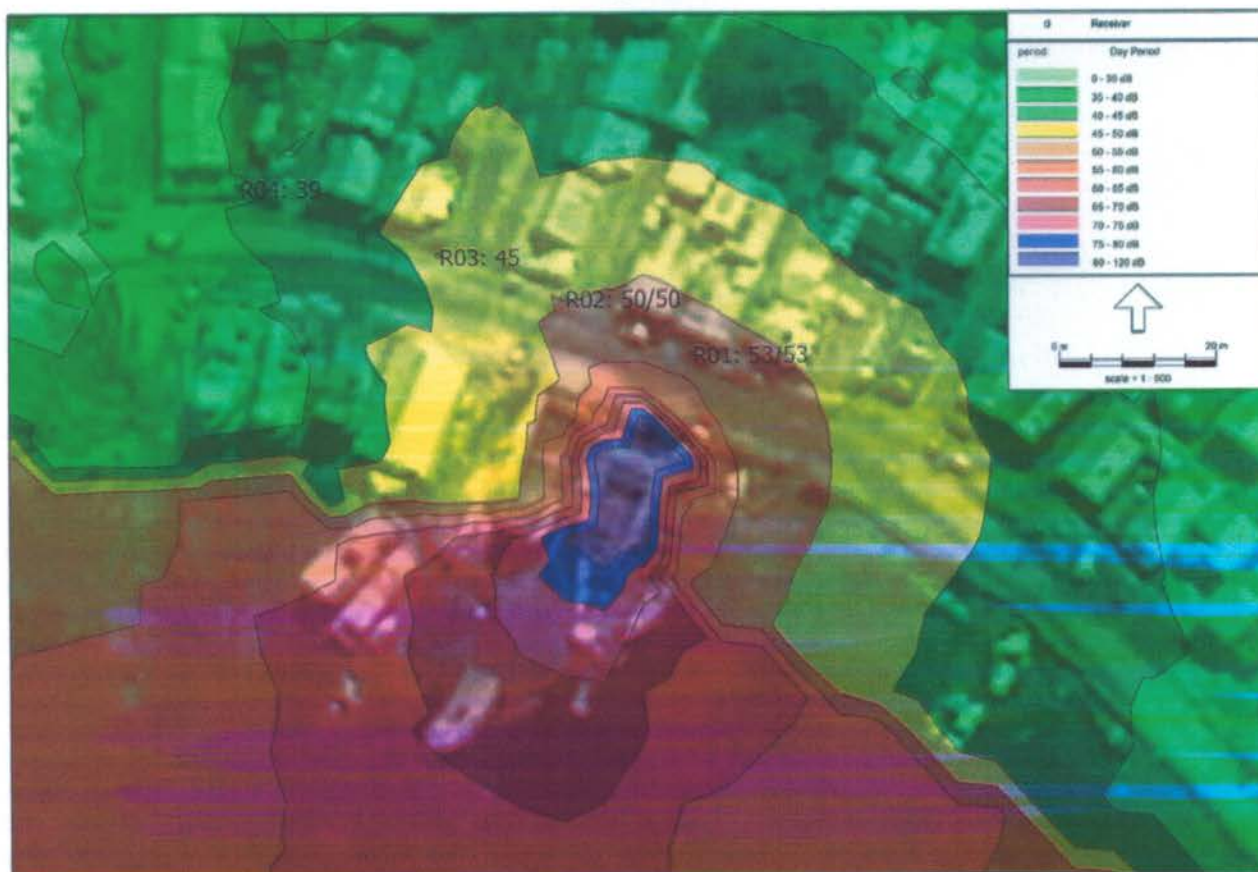
**Ilustración 24. Mapa de ruido fase operacional de Astillero, escenario A con medidas de control implementadas**

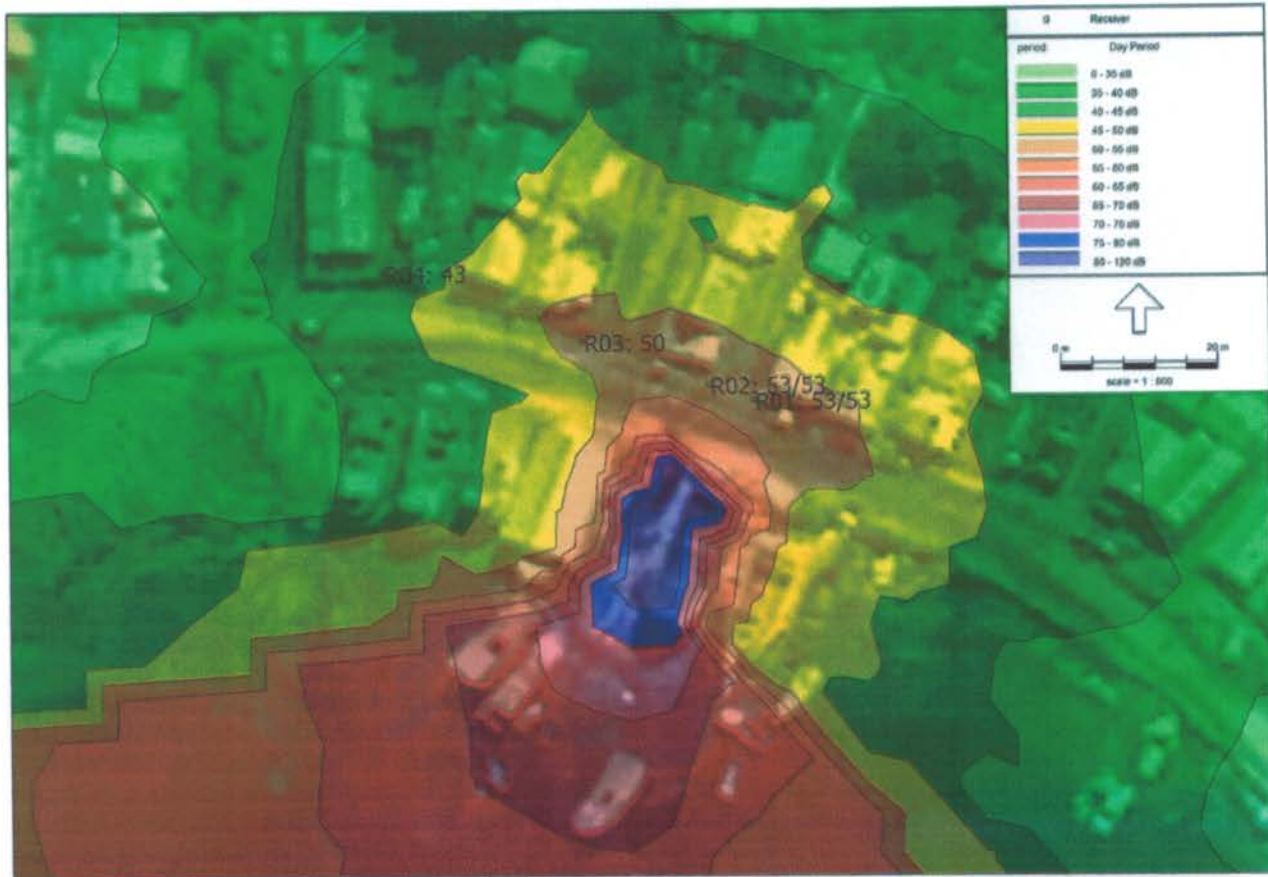
**Ilustración 25. Mapa de ruido fase operacional de Astillero, escenario B con medidas de control implementadas**

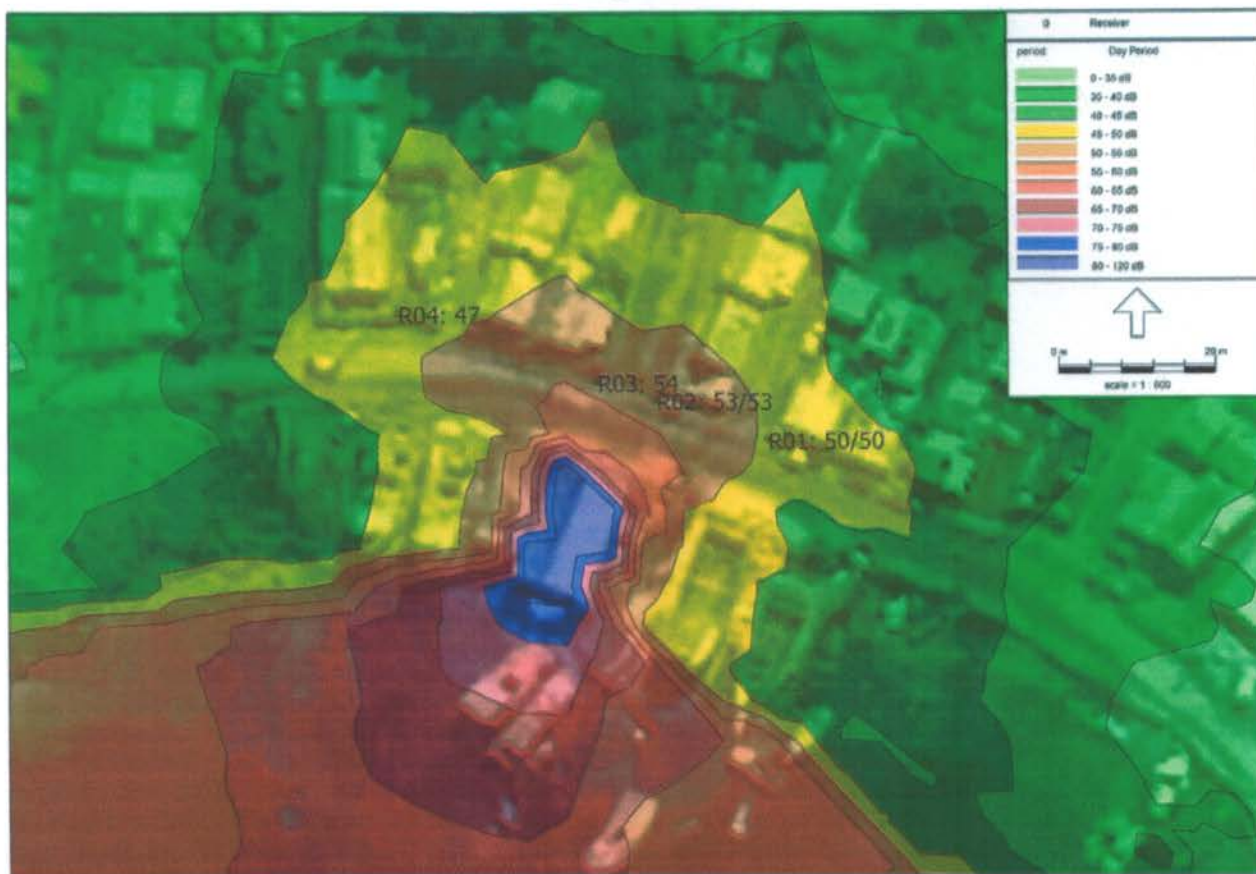
**Ilustración 26. Mapa de ruido fase operacional de Astillero, escenario C con medidas de control implementadas**

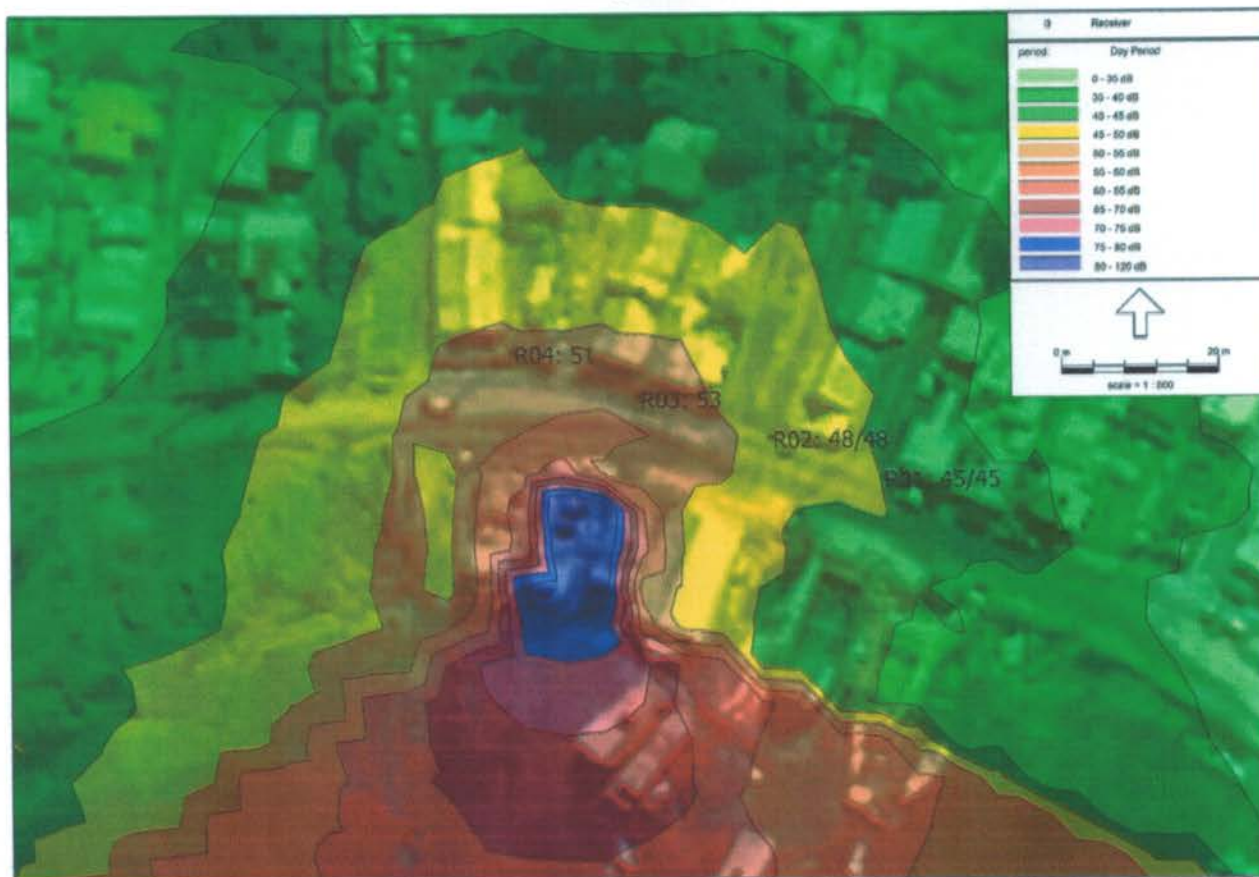
**Ilustración 27. Mapa de ruido fase operacional de Astillero, escenario D con medidas de control implementadas**
