DECLARA TÉRMINO DEL PROCEDIMIENTO ADMINISTRATIVO MP-009-2021 Y EL CUMPLIMIENTO PARCIAL DE LAS MEDIDAS PROVISIONALES ORDENADA A CONSTRUCTORA INGEVEC S.A.

RESOLUCIÓN EXENTA N°1897

INFORME TÉCNICO DE FISCALIZACIÓN AMBIENTAL

DFZ-2021-869-XIII-MP

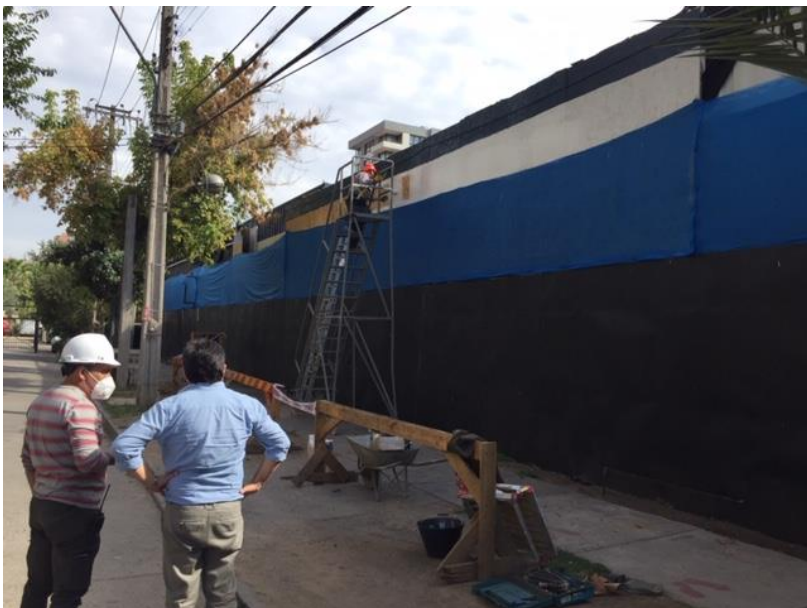
i. Se constató la implementación de un cierre perimetral en todo el contorno de la obra.

Figura 1. Cierre perimetral hacia Psje. Virginio Arias – Fuente: Entregado por el titular.

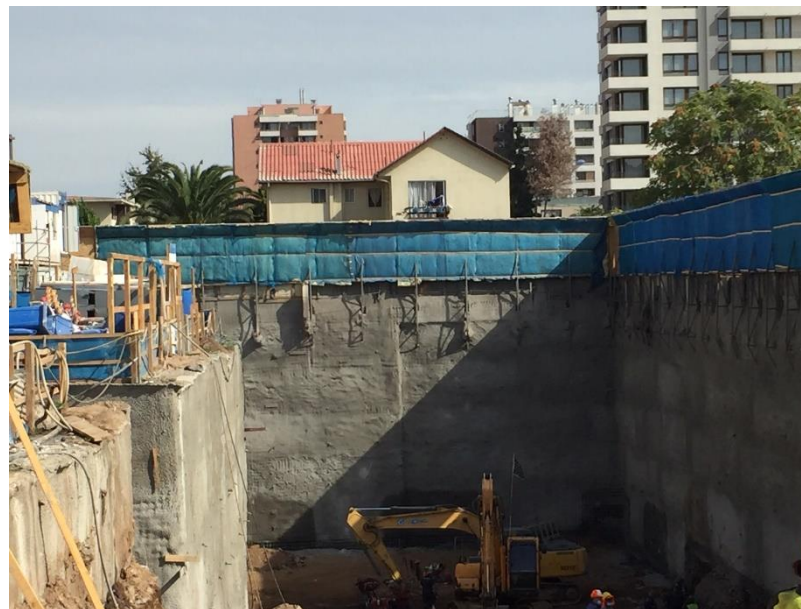
Figura 2. Cierre perimetral en el contorno de la construcción – Fuente: Entregado por el titular.

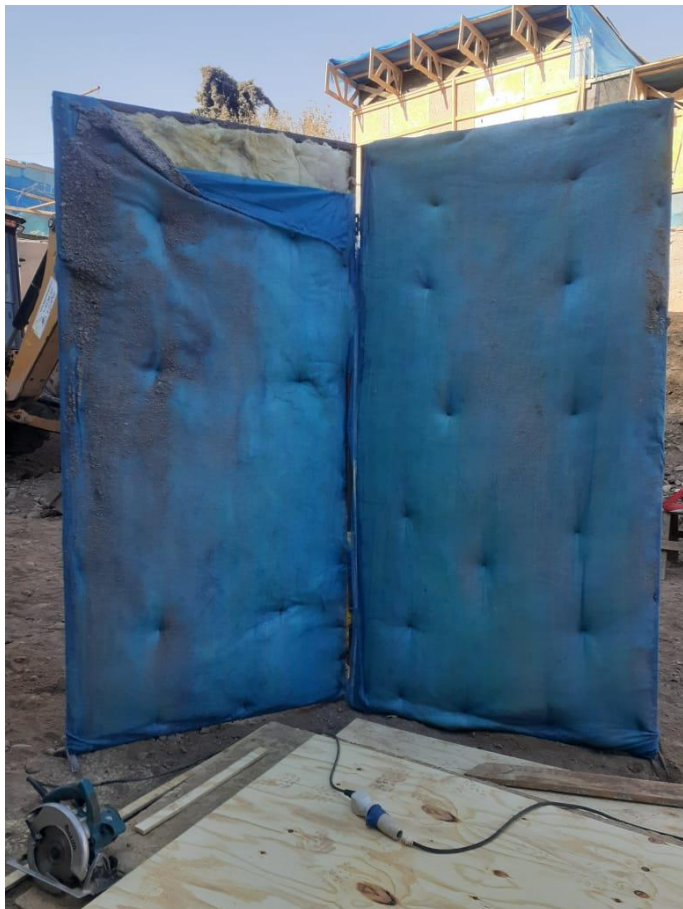
ii. Se constató la implementación de biombos acústicos para los equipos de menor magnitud.

Figura 3. Biombo acústico – Fuente: Entregado por el titular.

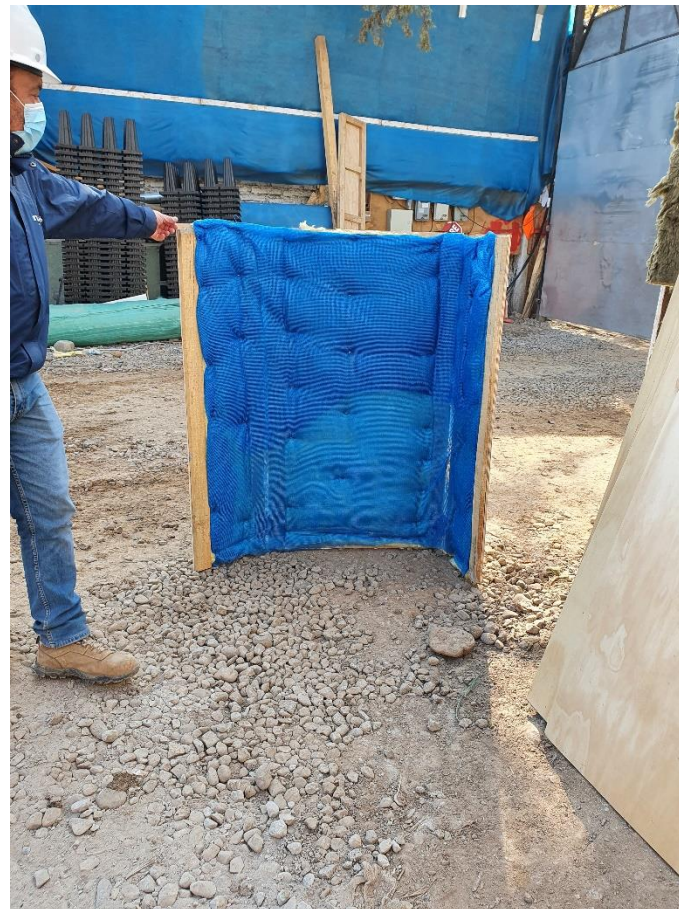
Figura 4. Biombo acústico – Fuente: Inspección en terreno.

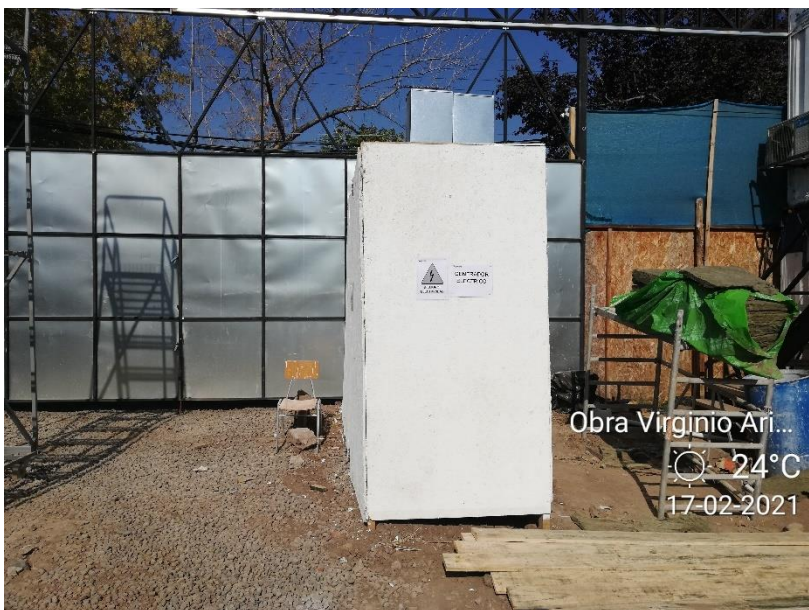
iii. Se constató la implementación de encierros acústicos para los equipos de mayor magnitud, como grupos electrógenos y motor grúa torre.

Figura 5. Encierro grupo electrógeno – Fuente: Entregado por el titular.

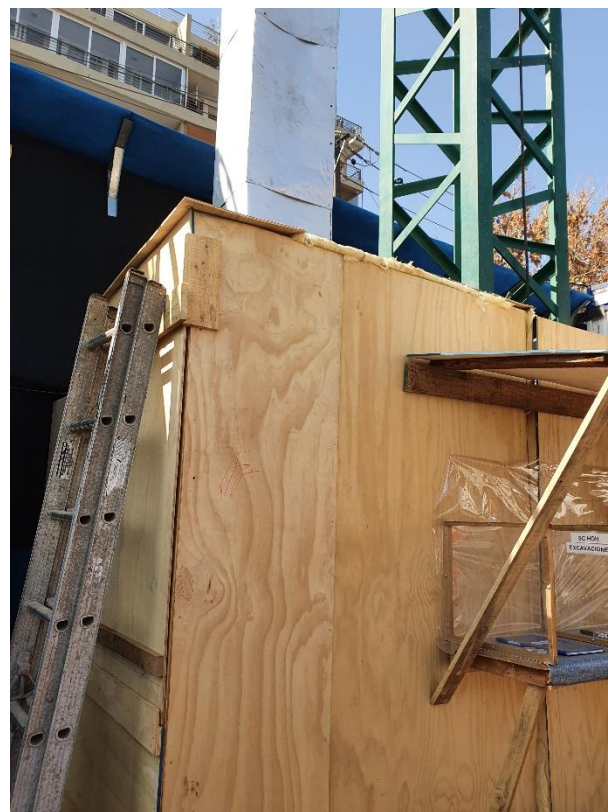
Figura 6. Encierro grúa torre – Fuente: Inspección en terreno.
