DECLARA TÉRMINO DEL PROCEDIMIENTO  
ADMINISTRATIVO MP-017-2021 Y EL  
INCUMPLIMIENTO DE LAS MEDIDAS PROVISIONALES  
ORDENADA A EMPRESA CONSTRUCTORA  
INGENIEROS S.A.

RESOLUCIÓN EXENTA N°1896

Santiago, 27 de octubre de 2022

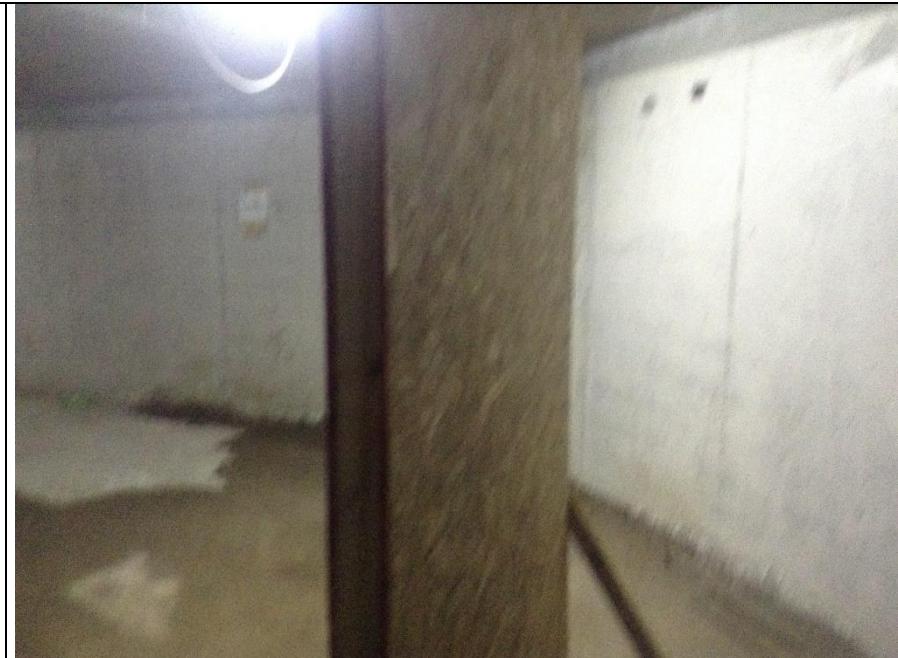
Fotografía 2.

**Descripción Medio de Prueba:** Panel acústico, almacenado en nivel -1.

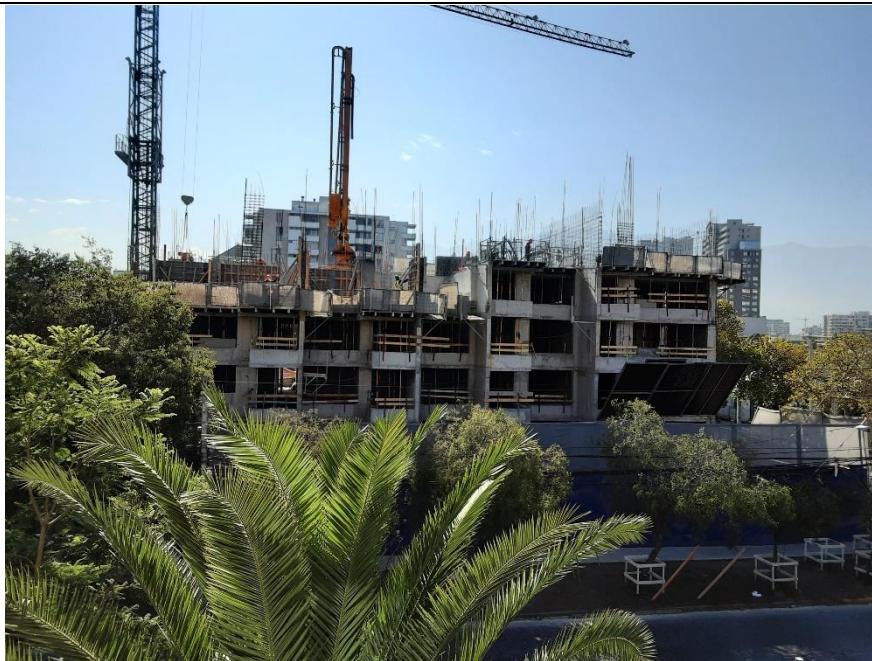
Fotografía 3.

**Descripción Medio de Prueba:** Vista desde el receptor del avance de la obra al 11 de mayo de 2021, en la que se observan “semi cierre” de vanos con cortinas acústicas y no se observa el uso de pantallas acústicas.

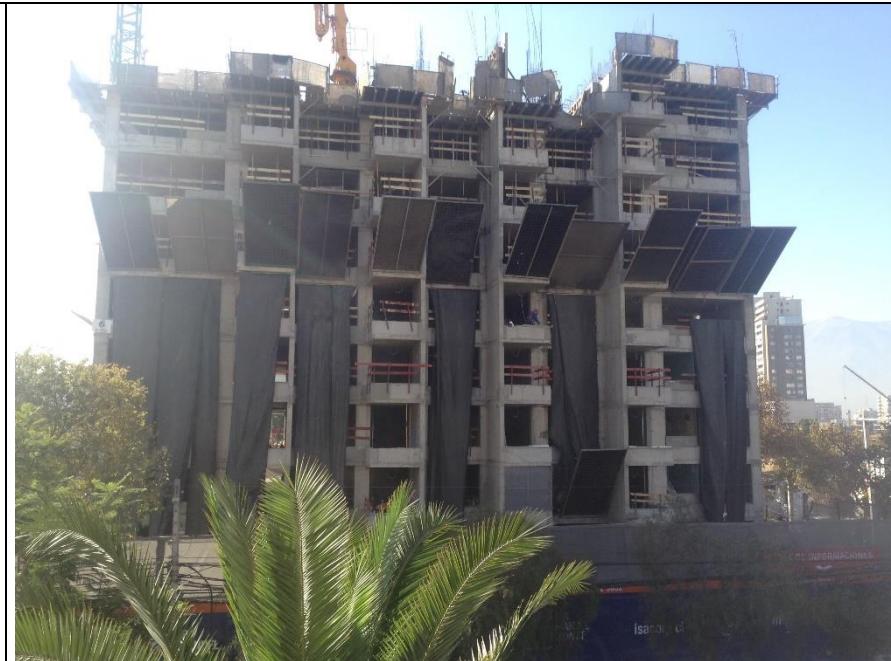
Fotografía 4.

**Descripción Medio de Prueba:** Vista desde el receptor del avance de la obra al 18 de febrero de 2021, en la que no se observan cierres de vanos ni el uso de semi encierros en losa de avance.

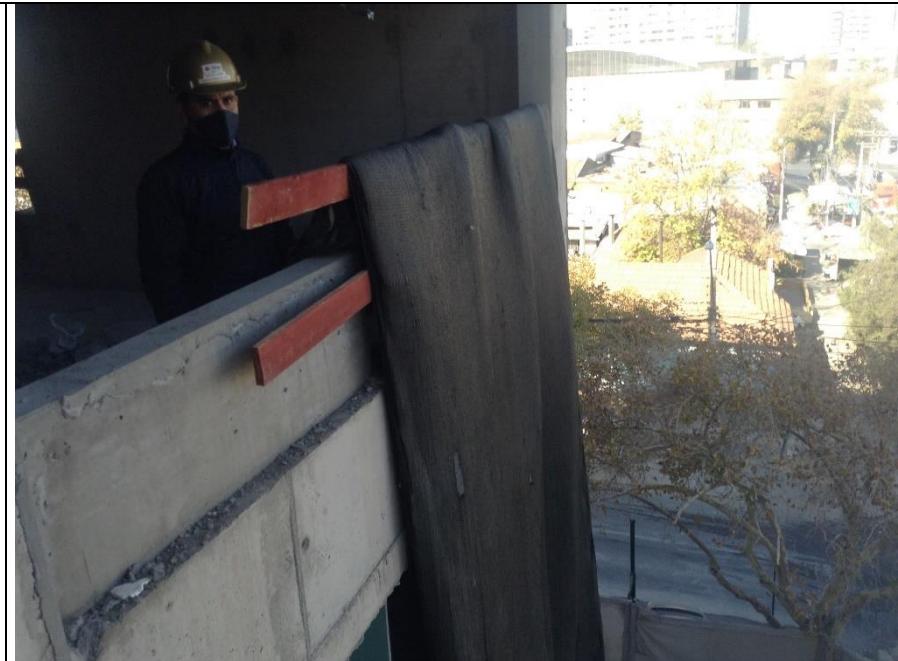
Fotografía 5.

**Descripción Medio de Prueba:** Anclaje de “cortina acústica” de cierre de vanos en piso 6.

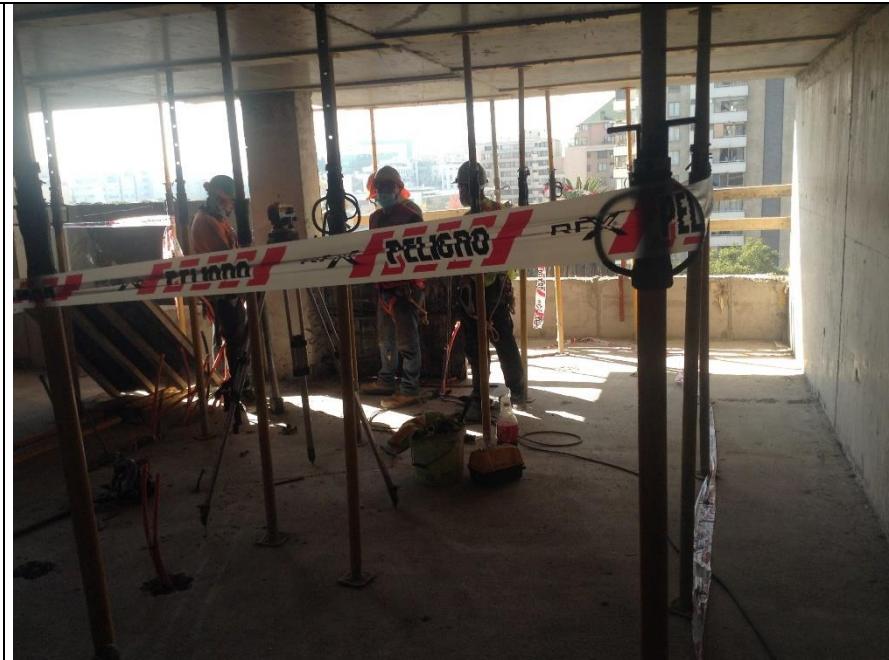
Fotografía 6.

**Descripción Medio de Prueba:** Actividad de instalación de molduras donde se martilló sin utilizar biombos acústicos ni de cierre de vanos.

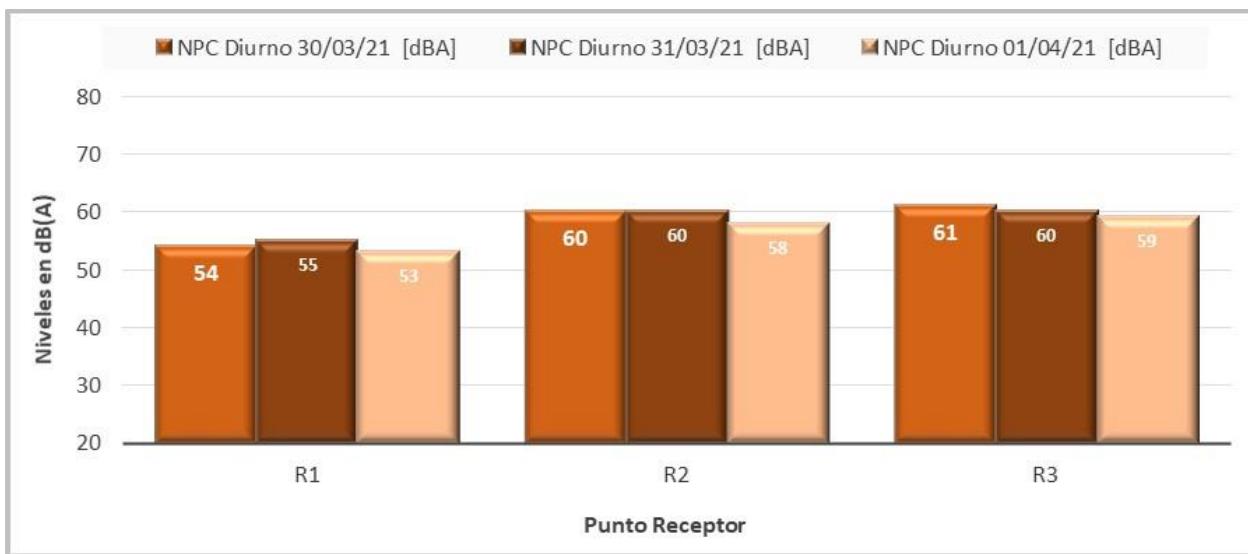
Figura 1: Nivel de Presión Sonora Corregido (NPC) en receptores – Campaña de marzo y abril de 2021.

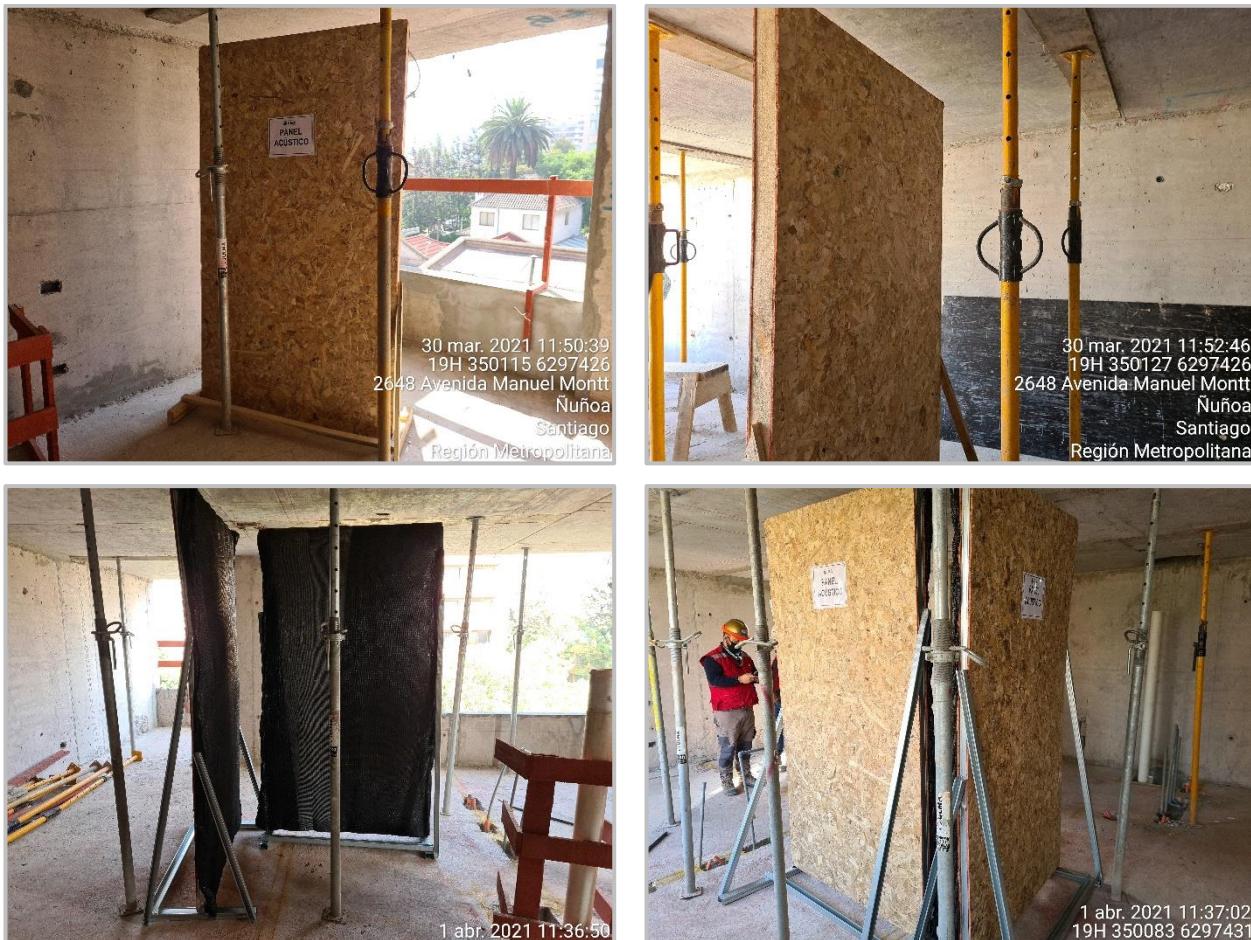
Figura 4: Paneles y biombos acústicos.

Durante los días 1 y 2 de medición (30/03/21 y 31/03/21), se constata la implementación de paneles acústicos sellados con planchas de madera por ambas caras instalados en losa de avance. Para el día 3 (01/04/21), los paneles son modificados siendo compuestos por una plancha OSB cubierta por manta aislante termo acústica y malla raschel.

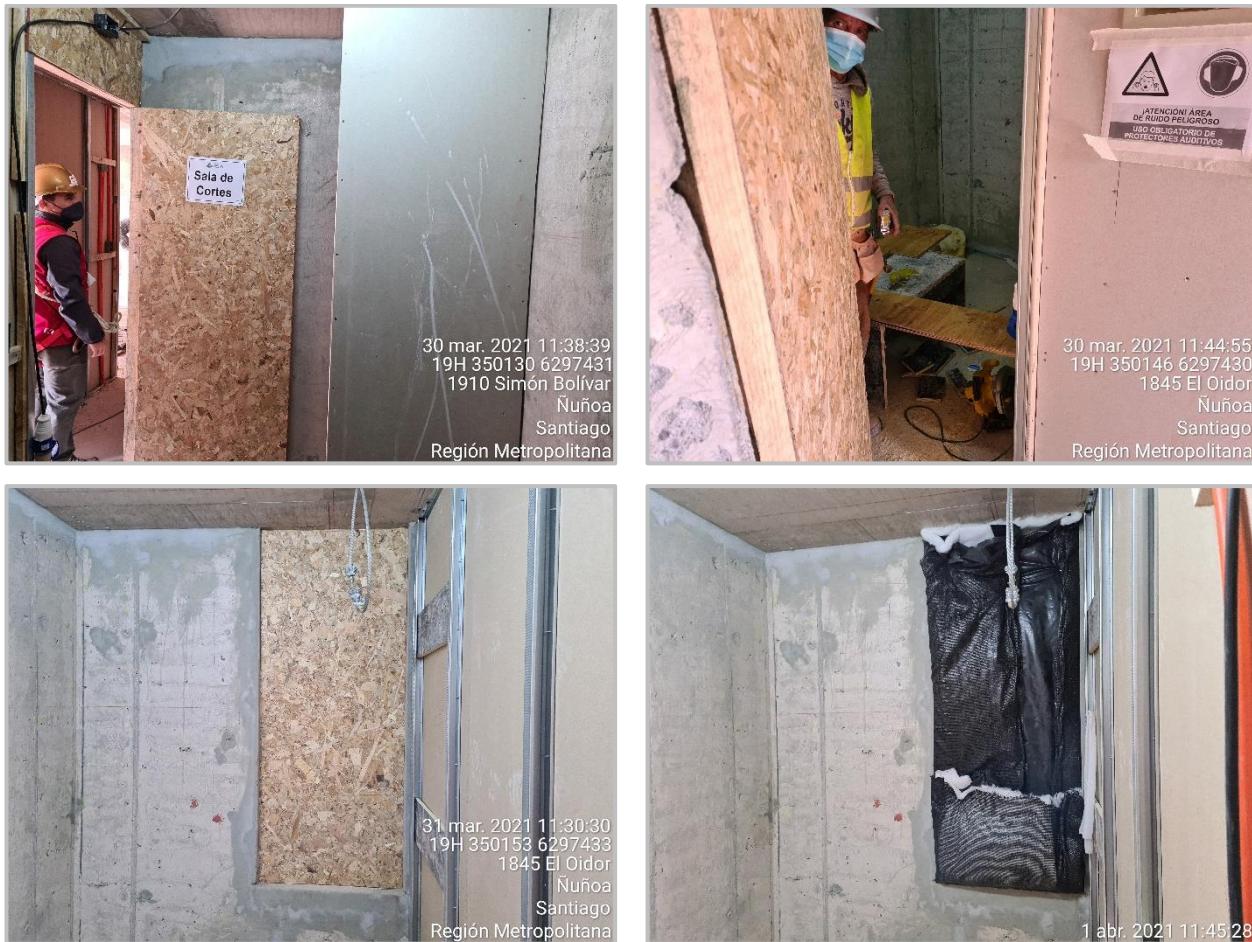
Figura 5: Taller de Corte.

Durante los días 1 y 2 de medición (30/03/21 y 31/03/21), se constata la existencia de un taller de corte sellado con planchas de madera. Para el día 3 (01/04/21), la plancha de madera que cubre un vano es cubierta por aislante termoacústico y malla raschel.

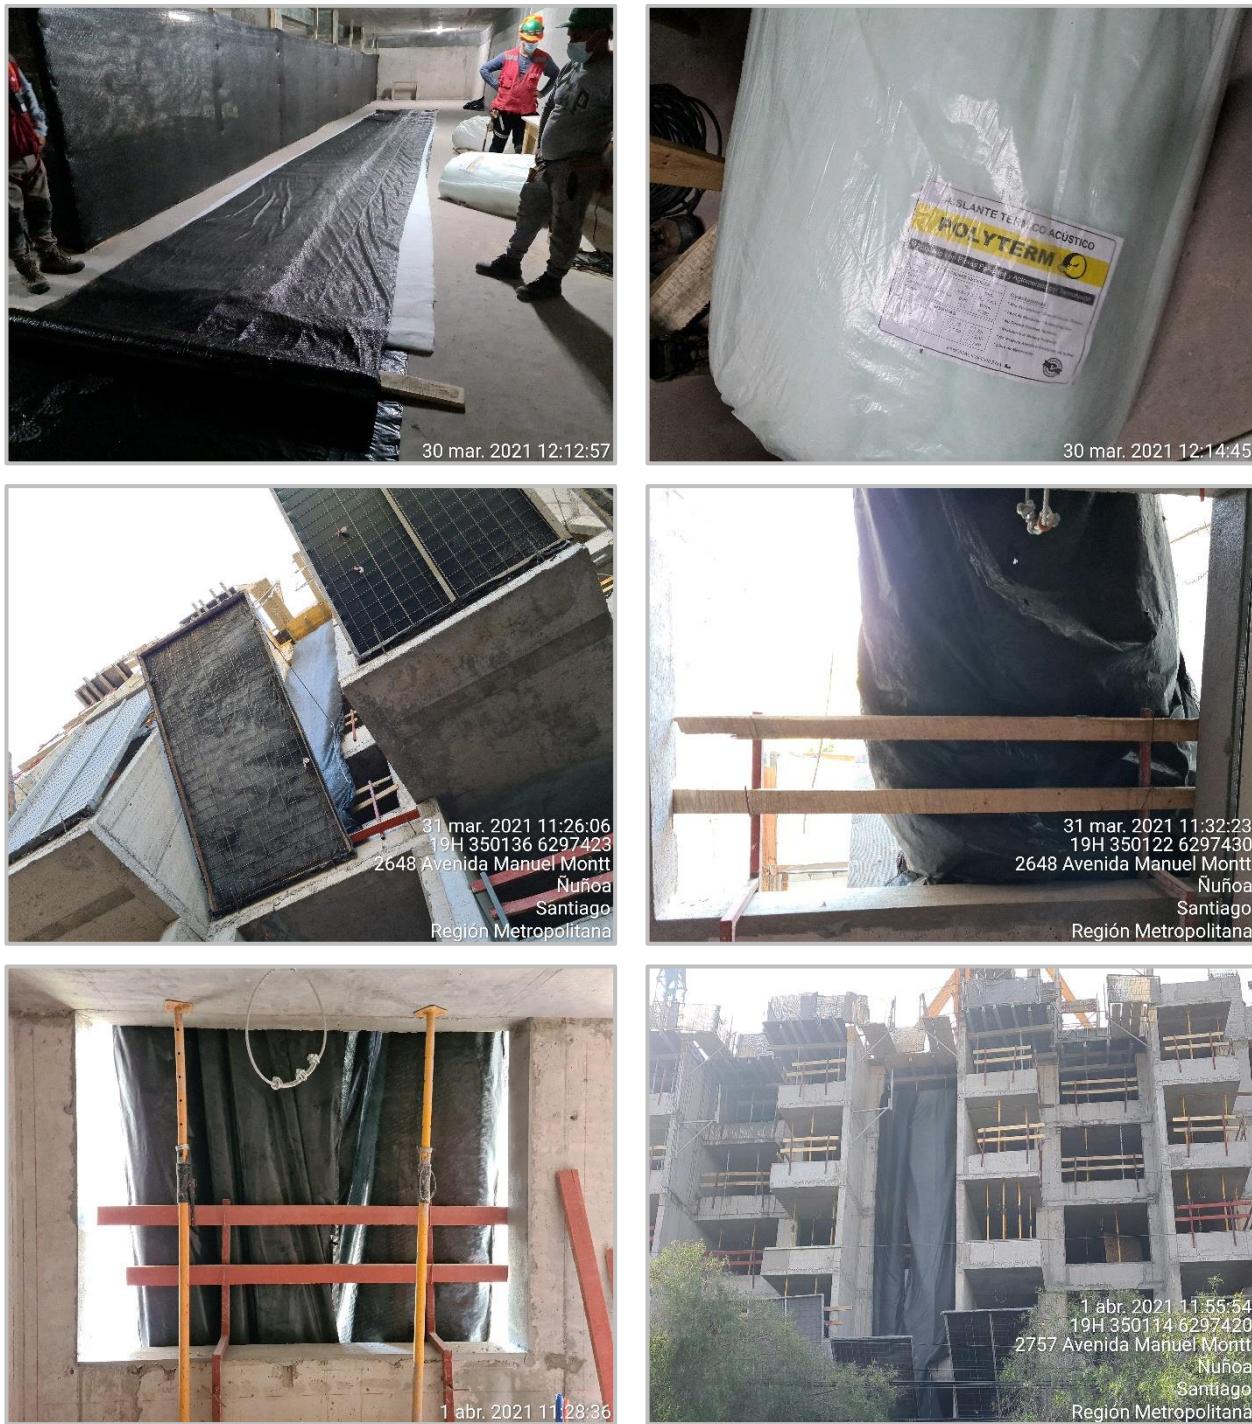
Figura 6: Manta acústica para sellado de vanos.

Durante el día 1 (30/03/21), se constata la fabricación de una manta acústica formada por una capa de poliuretano y tela termoacústica cubierta con malla raschel. El día 2 (31/03/21) se observa que la manta acústica instalada no cubre la totalidad de los vanos y ventanas. Para el día 3 (01/04/21), se instala otra manta acústica para cubrir el espacio restante.

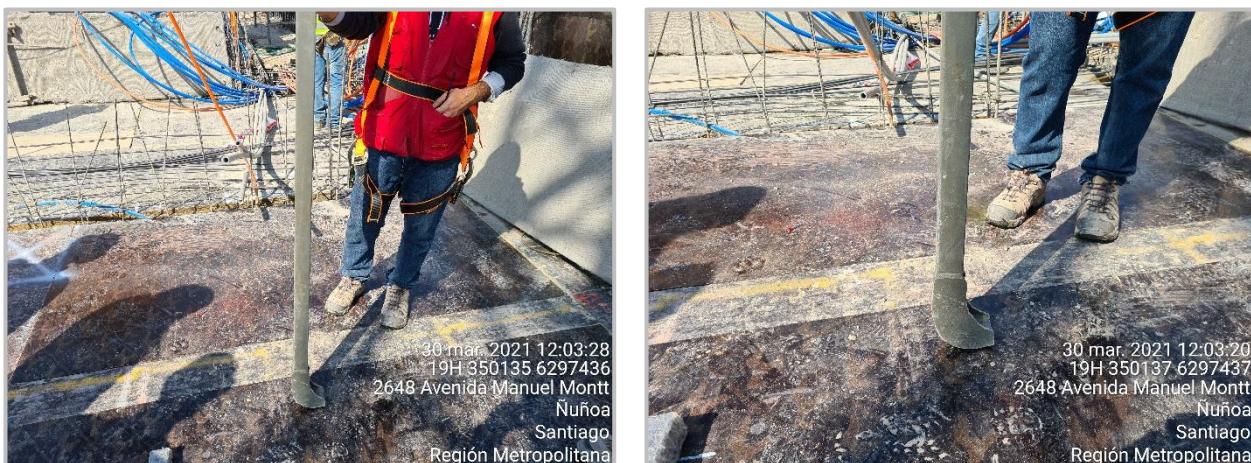
Figura 8: Saca dowel manual.

Siguiendo la recomendación de la Resolución Exenta N°592, la empresa constructora reemplaza el esmeril angular por una herramienta saca dowel manual.

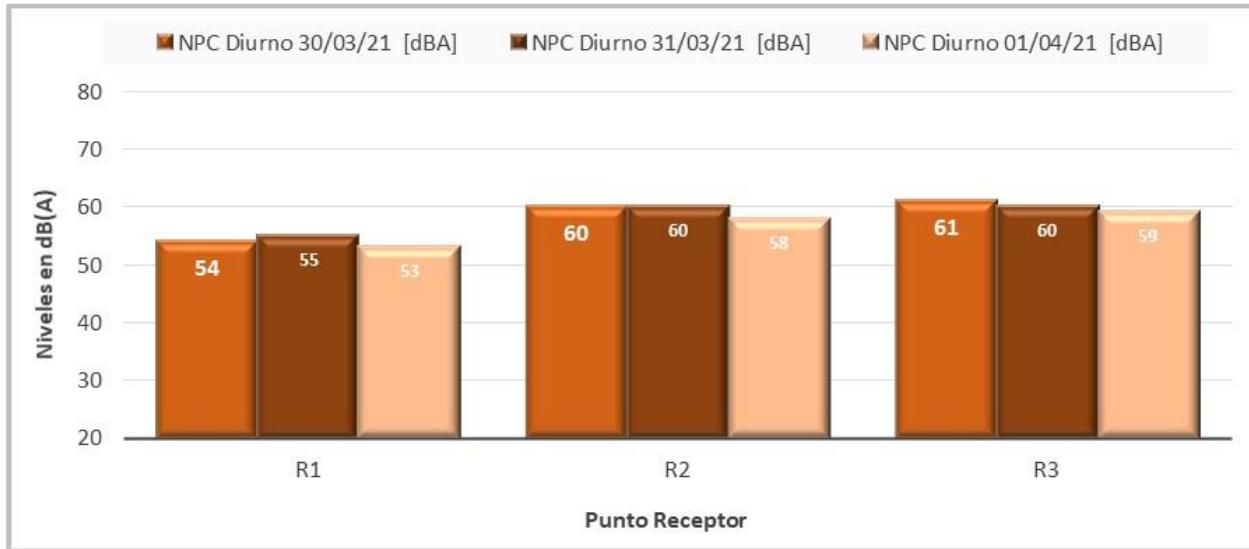
Figura 10: Nivel de Presión Sonora Corregido (NPC) en receptores – Campaña de marzo y abril de 2021.

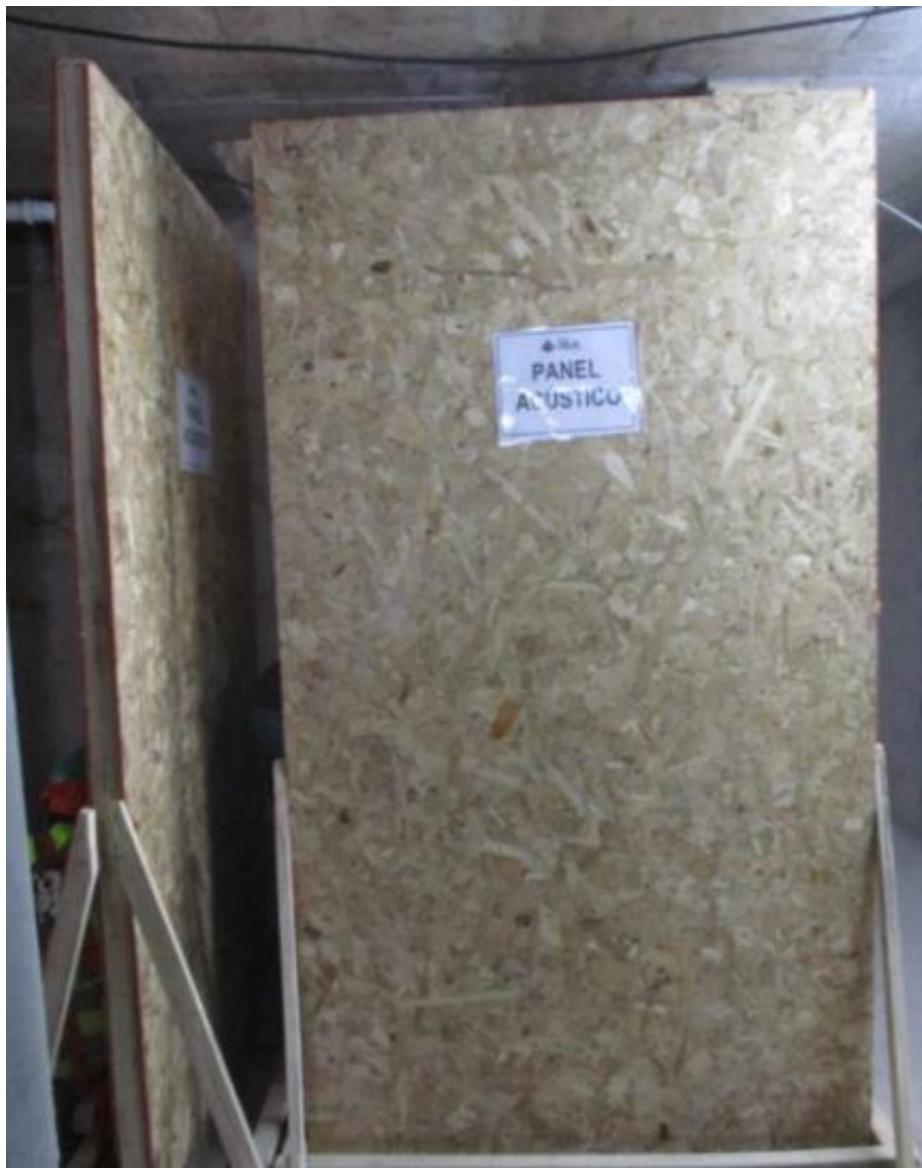
Nº Fotografía: 1	Fecha: 19-03-2020 al 14-04-2021		
Coordenadas UTM DATUM WGS84	HUSO 19H	Norte: 6.297.427	Este: 350.134
Descripción del medio de verificación:

La presente fotografía corresponde a la implementación de biombos acústicos.

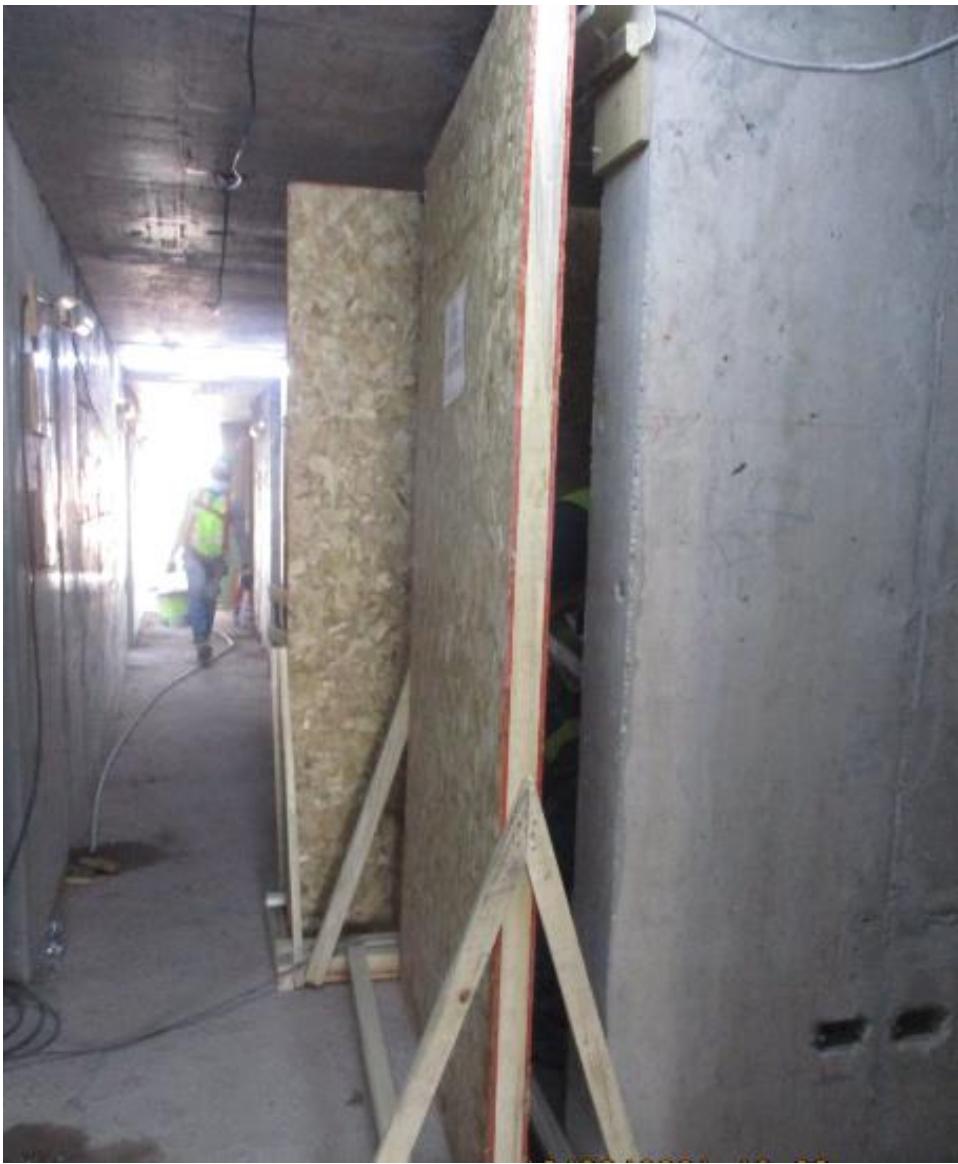
<b>Nº Fotografía:</b> 3	<b>Fecha:</b> 19-03-2020 al 14-04-2021		
<b>Coordenadas UTM DATUM WGS84</b>	<b>HUSO</b> 19H	<b>Norte:</b> 6.297.427	<b>Este:</b> 350.134

La presente fotografía corresponde a la implementación de biombos acústicos.

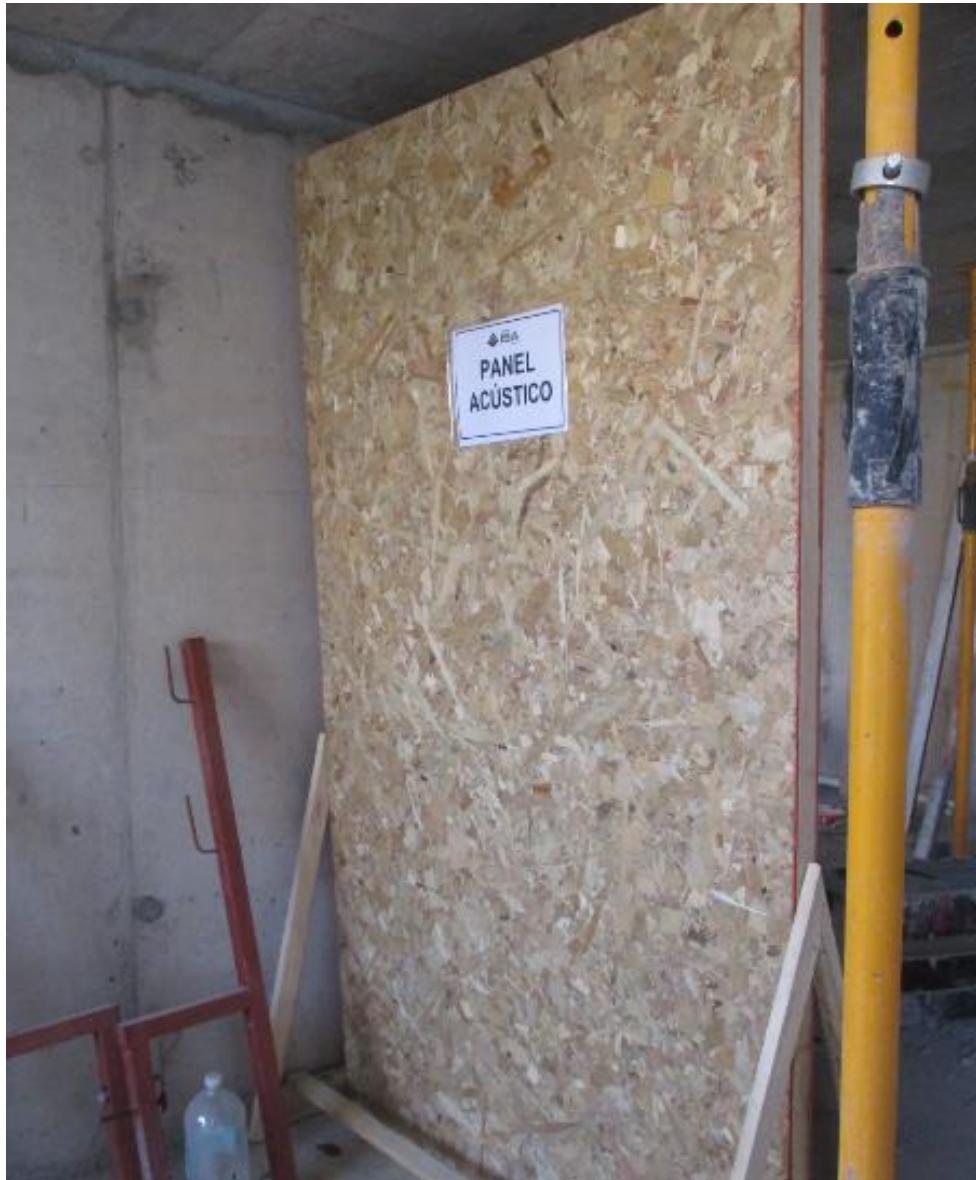
**Nº Fotografía:** 4**Fecha:** 19-03-2020 al 14-04-2021**Coordenadas UTM DATUM WGS84****HUSO****Norte:****Este:**

19H	6.297.427	350.134
<b>Descripción del medio de verificación:</b> La presente fotografía corresponde a la implementación de biombos acústicos.

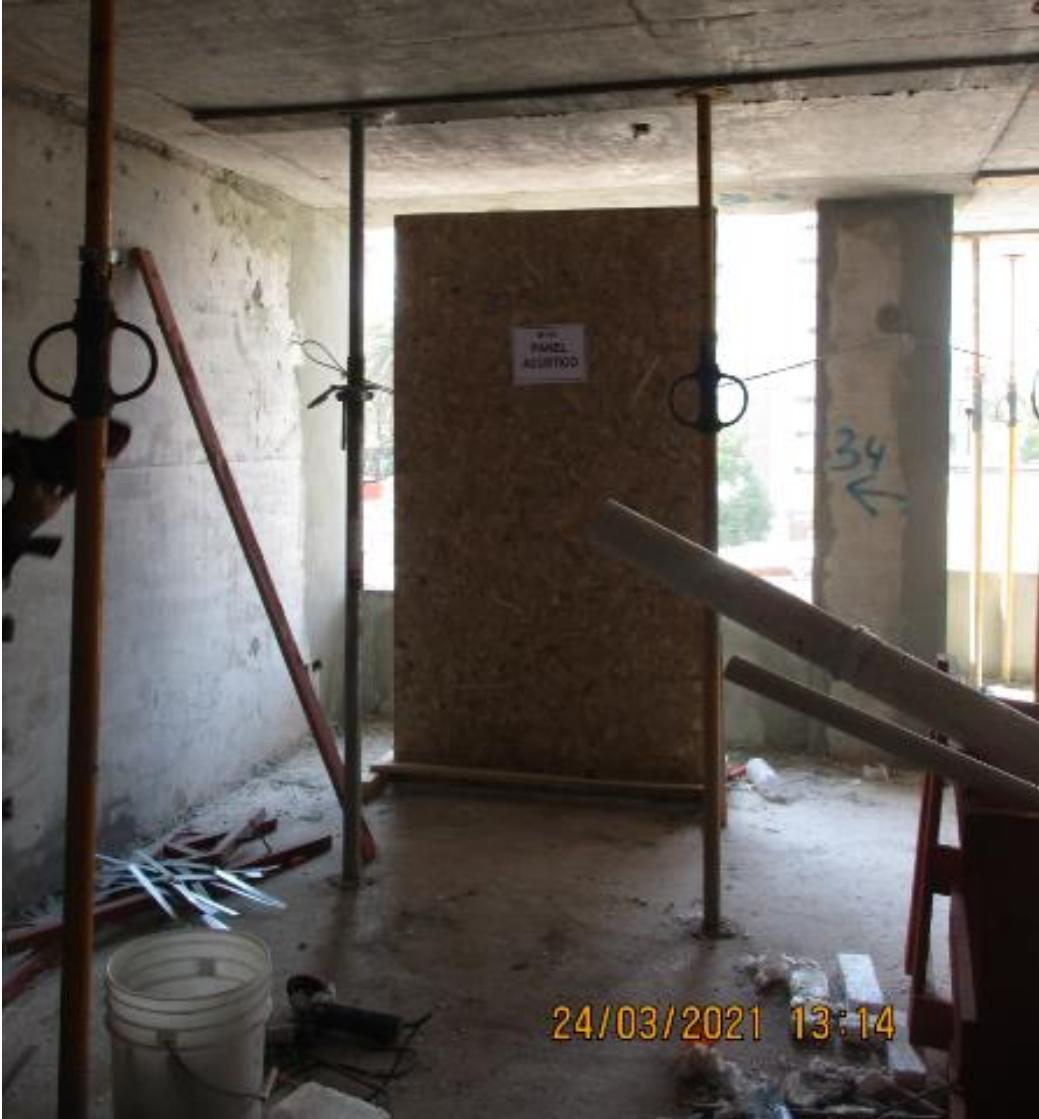
<b>Nº Fotografía:</b> 5	<b>Fecha:</b> 19-03-2020 al 14-04-2021		
<b>Coordenadas UTM DATUM WGS84</b>	<b>HUSO</b>	<b>Norte:</b>	<b>Este:</b>

19H	6.297.427	350.134
<b>Descripción del medio de verificación:</b>			
La presente fotografía corresponde a la implementación de biombos acústicos.

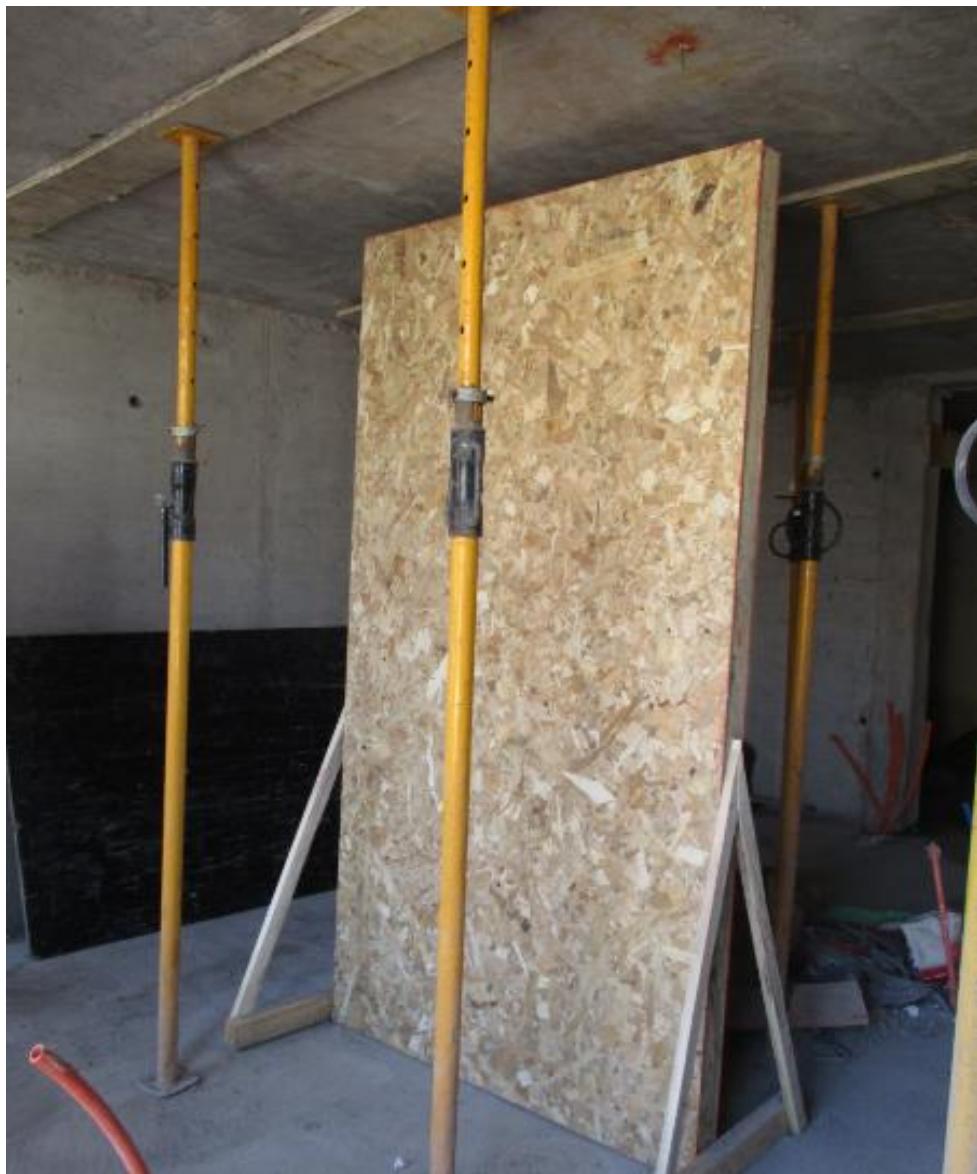
<b>Nº Fotografía:</b> 6	<b>Fecha:</b> 19-03-2020 al 14-04-2021
-------------------------	----------------------------------------

<b>Coordenadas UTM DATUM WGS84</b>	<b>HUSO</b> 19H	<b>Norte:</b> 6.297.427	<b>Este:</b> 350.134
<b>Descripción del medio de verificación:</b>			
La presente fotografía corresponde a la implementación de biombos acústicos.

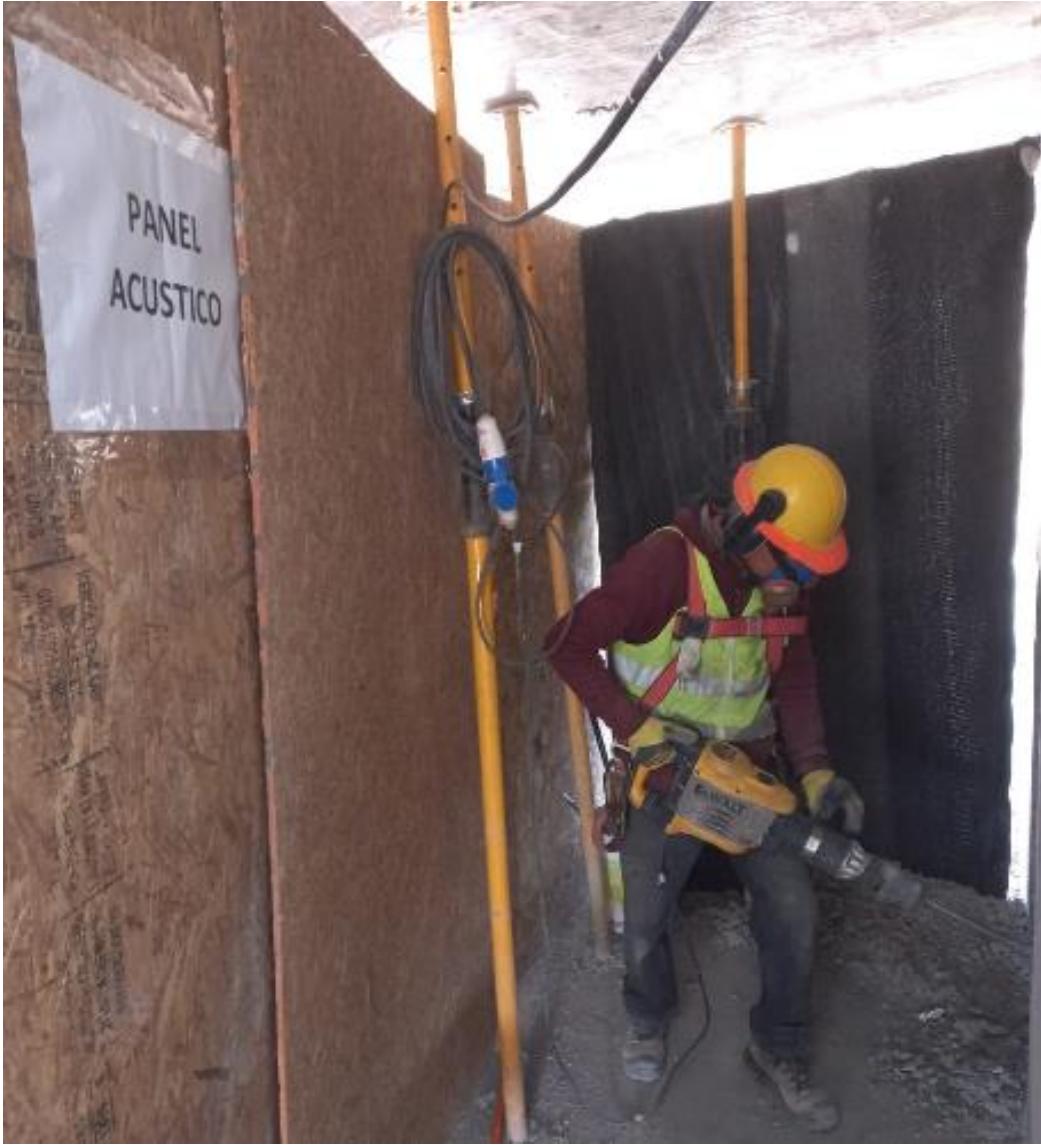
Nº Fotografía: 9	Fecha: 19-03-2020 al 14-04-2021		
Coordenadas UTM DATUM WGS84	HUSO 19H	Norte: 6.297.427	Este: 350.134
<b>Descripción del medio de verificación:</b>  La presente fotografía corresponde a la implementación de biombos acústicos.

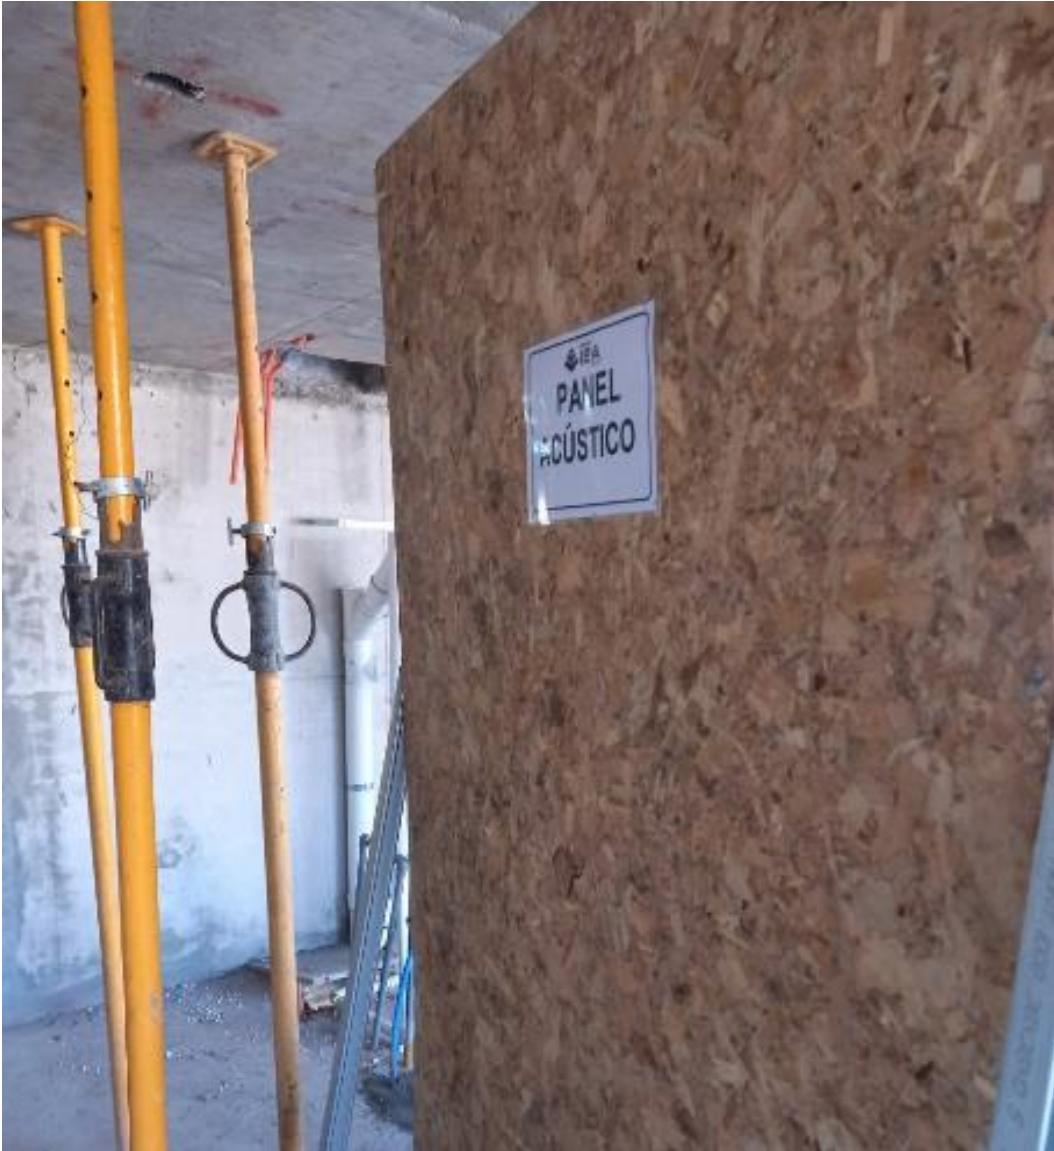
Nº Fotografía: 10	Fecha: 19-03-2020 al 14-04-2021		
Coordenadas UTM DATUM WGS84	HUSO 19H	Norte: 6.297.427	Este: 350.134
<b>Descripción del medio de verificación:</b>  La presente fotografía corresponde a la implementación de biombos acústicos.

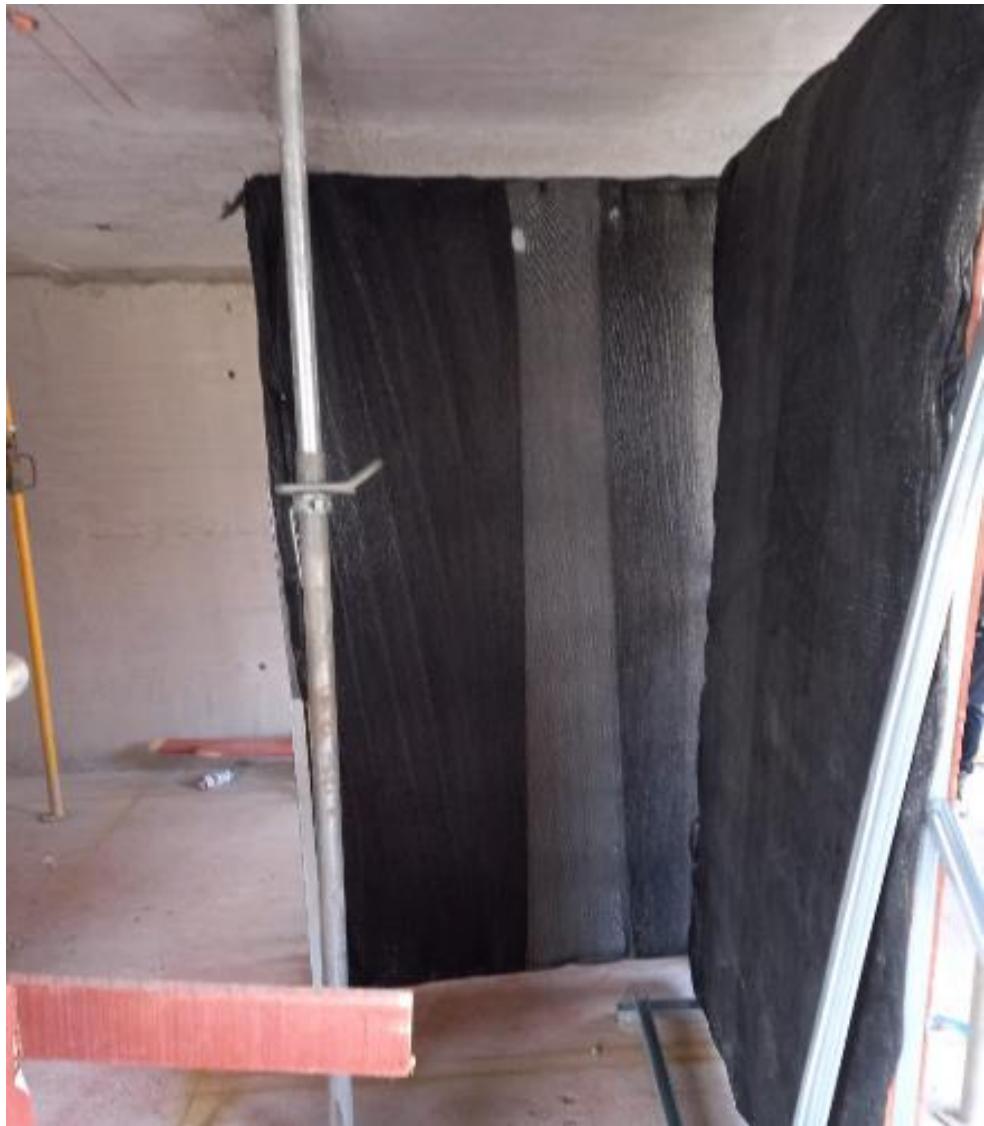
Nº Fotografía: 13	Fecha: 19-03-2020 al 14-04-2021		
Coordenadas UTM DATUM WGS84	HUSO 19H	Norte: 6.297.427	Este: 350.134
<b>Descripción del medio de verificación:</b>  La presente fotografía corresponde a la implementación de biombos acústicos.

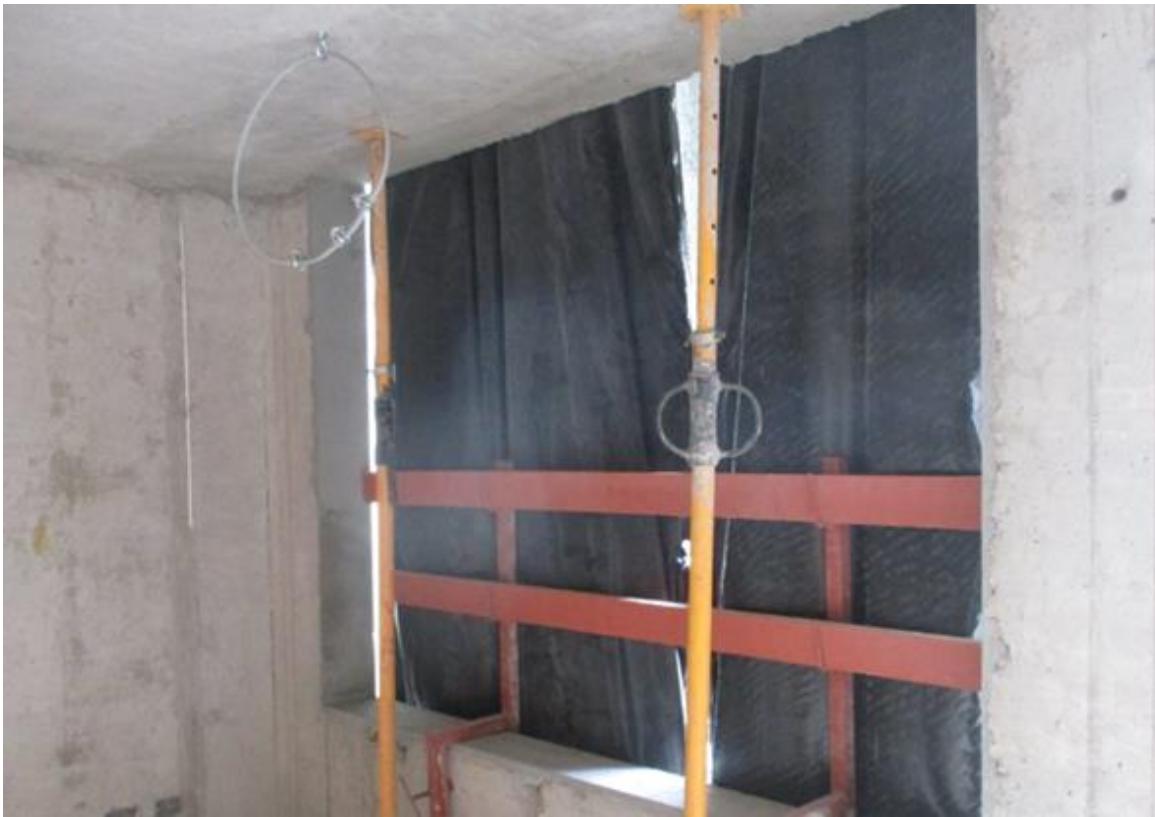
Nº Fotografía: 3	Fecha: 19-03-2020 al 14-04-2021		
Coordenadas UTM DATUM WGS84	HUSO 19H	Norte: 6.297.427	Este: 350.134
<b>Descripción del medio de verificación:</b> La presente fotografía corresponde a la implementación de cierres de vanos.

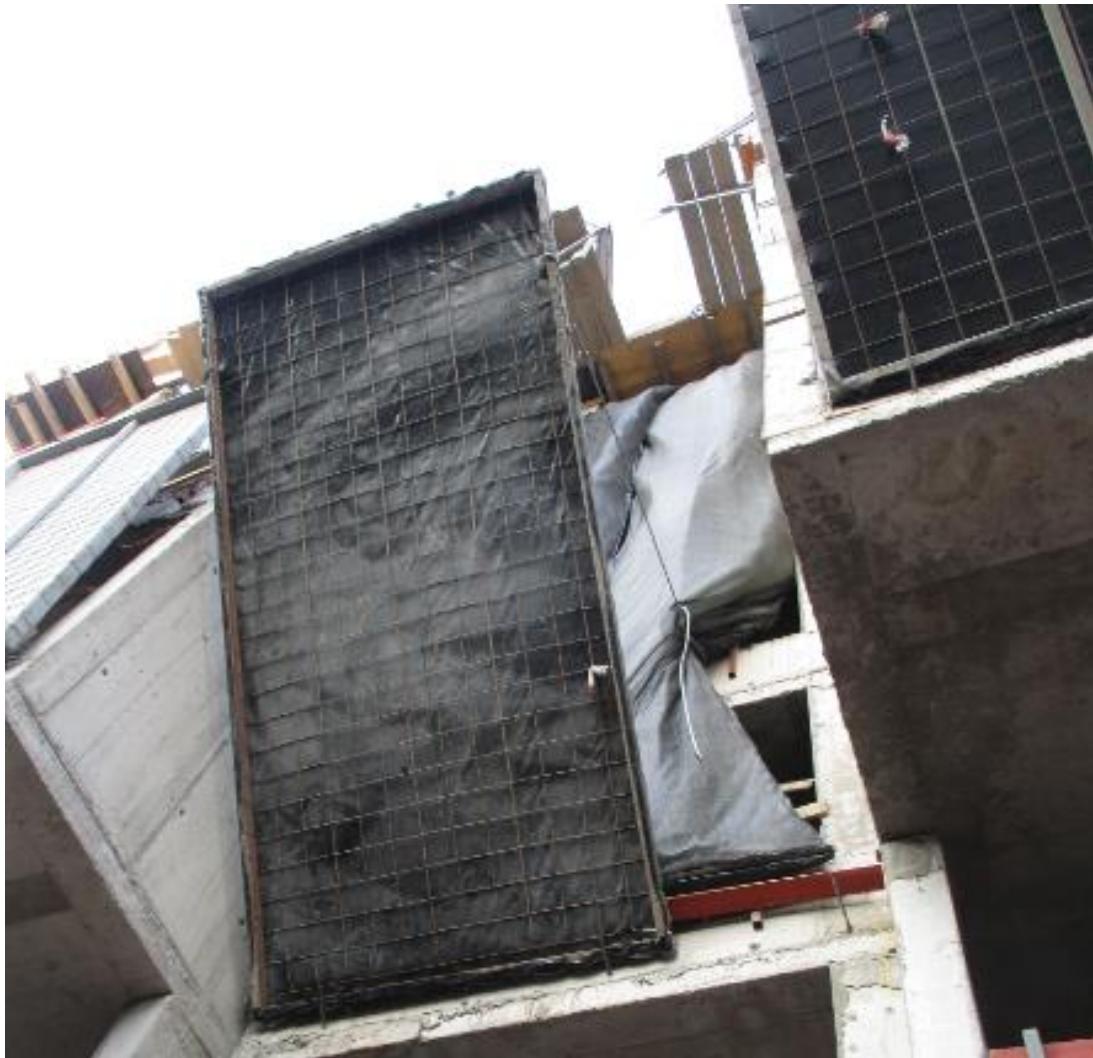
**Nº Fotografía:** 4**Fecha:** 19-03-2020 al 14-04-2021**Coordenadas UTM DATUM WGS84****HUSO**  
19H**Norte:**  
6.297.427**Este:**  
350.134**Descripción del medio de verificación:**

La presente fotografía corresponde a la implementación de cierres de vanos.

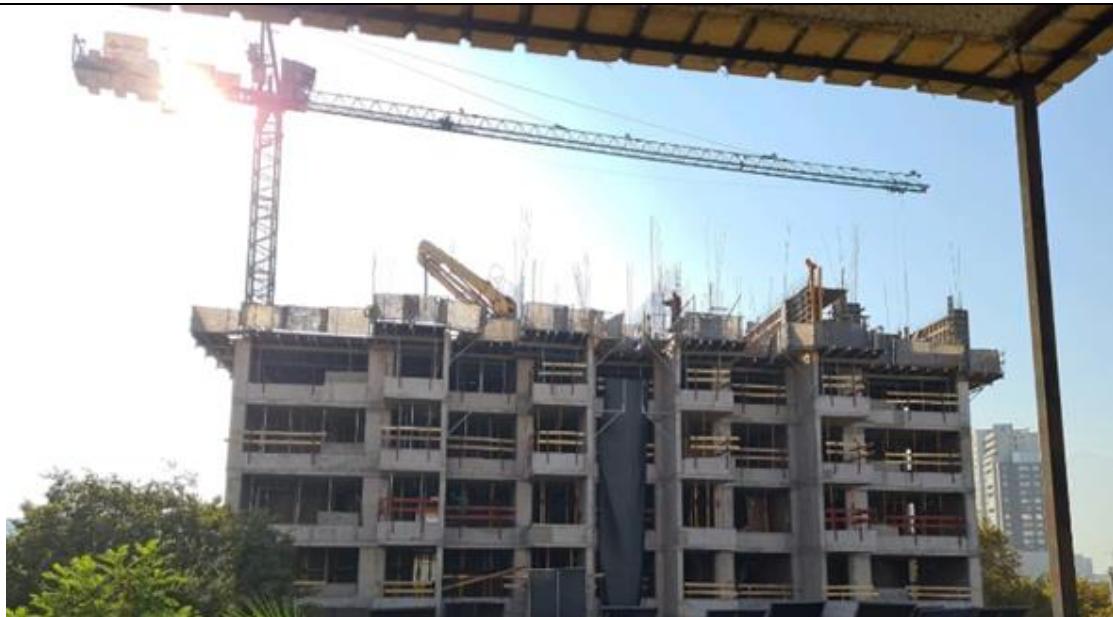
**Nº Fotografía:** 5

La presente fotografía corresponde a la implementación de cierres de vanos.

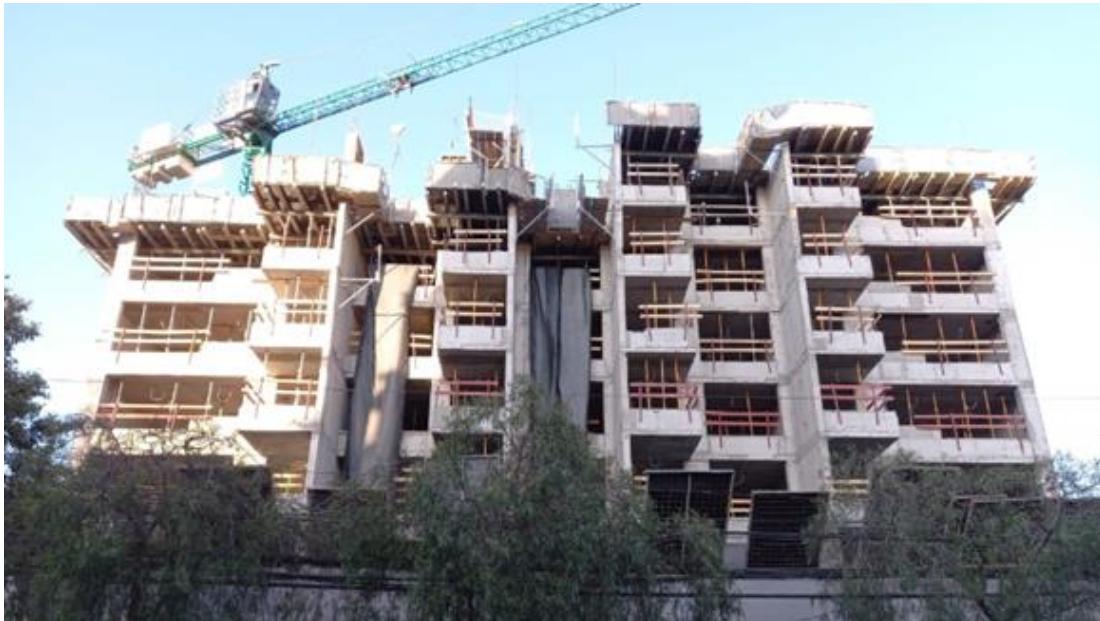
**Nº Fotografía:** 6

La presente fotografía corresponde a la implementación de cierres de vanos.
