DECLARA TÉRMINO DEL PROCEDIMIENTO  
ADMINISTRATIVO MP-017-2021 Y EL  
INCUMPLIMIENTO DE LAS MEDIDAS PROVISIONALES  
ORDENADA A EMPRESA CONSTRUCTORA  
INGENIEROS S.A.

RESOLUCIÓN EXENTA N°1896

Santiago, 27 de octubre de 2022

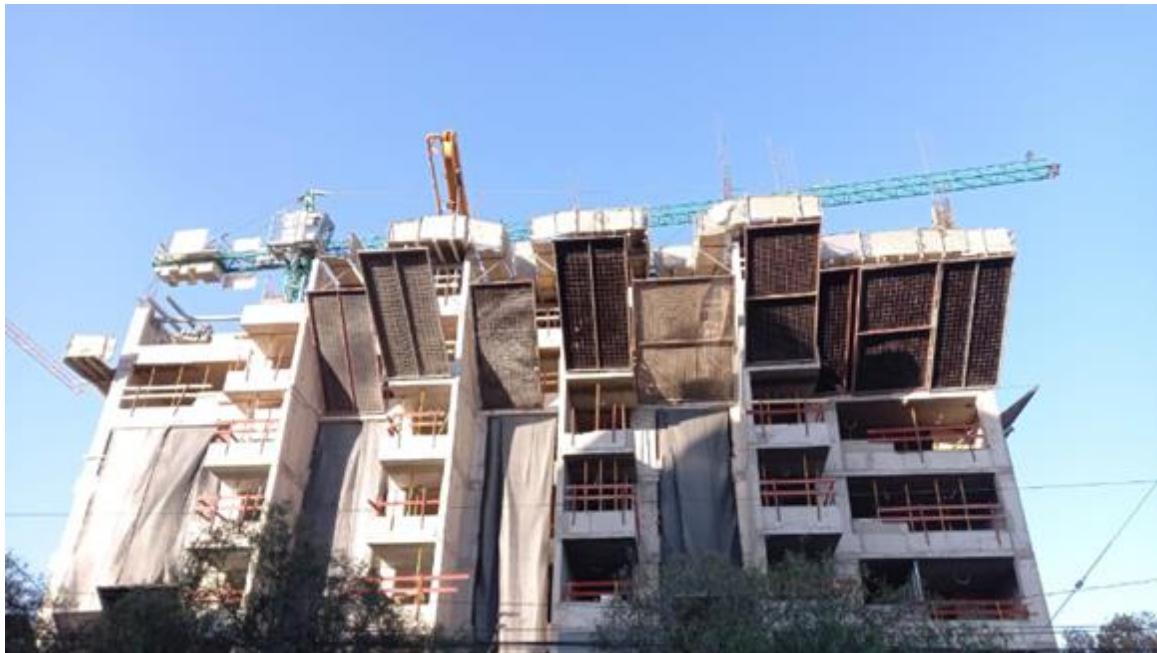
**Nº Fotografía:** 7

La presente fotografía corresponde a la implementación de cierres de vanos.

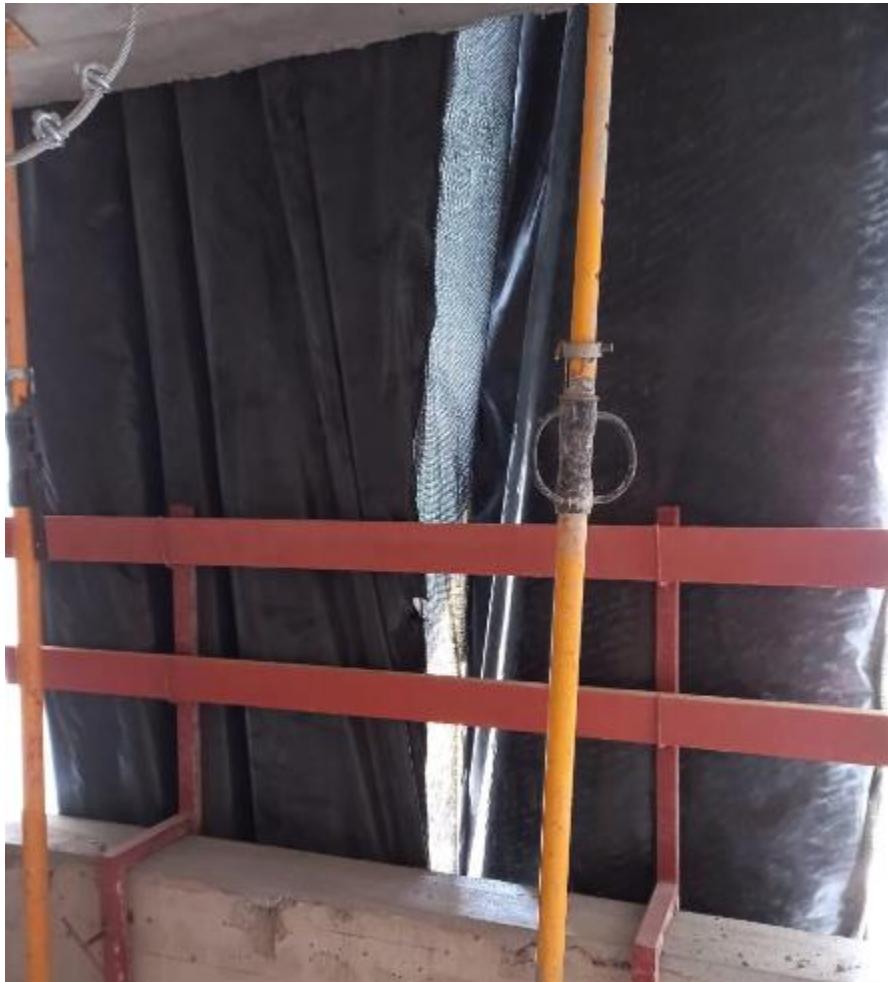
<b>Nº Fotografía:</b> 9	<b>Fecha:</b> 19-03-2020 al 14-04-2021		
<b>Coordenadas UTM DATUM WGS84</b>	<b>HUSO</b> 19H	<b>Norte:</b> 6.297.427	<b>Este:</b> 350.134
<b>Descripción del medio de verificación:</b>			
La presente fotografía corresponde a la implementación de cierres de vanos.

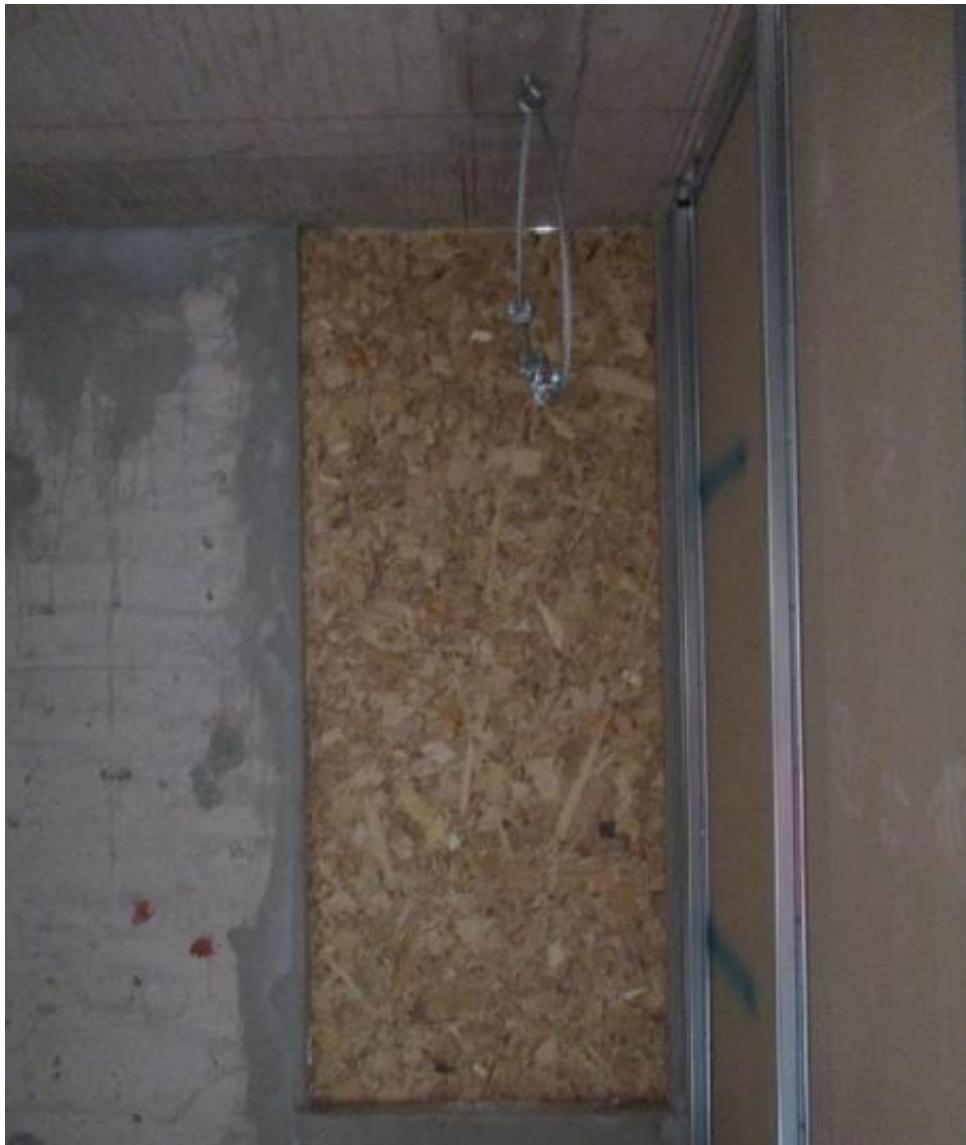
**Nº Fotografía:** 1

La presente fotografía corresponde a la implementación de la sala de corte.

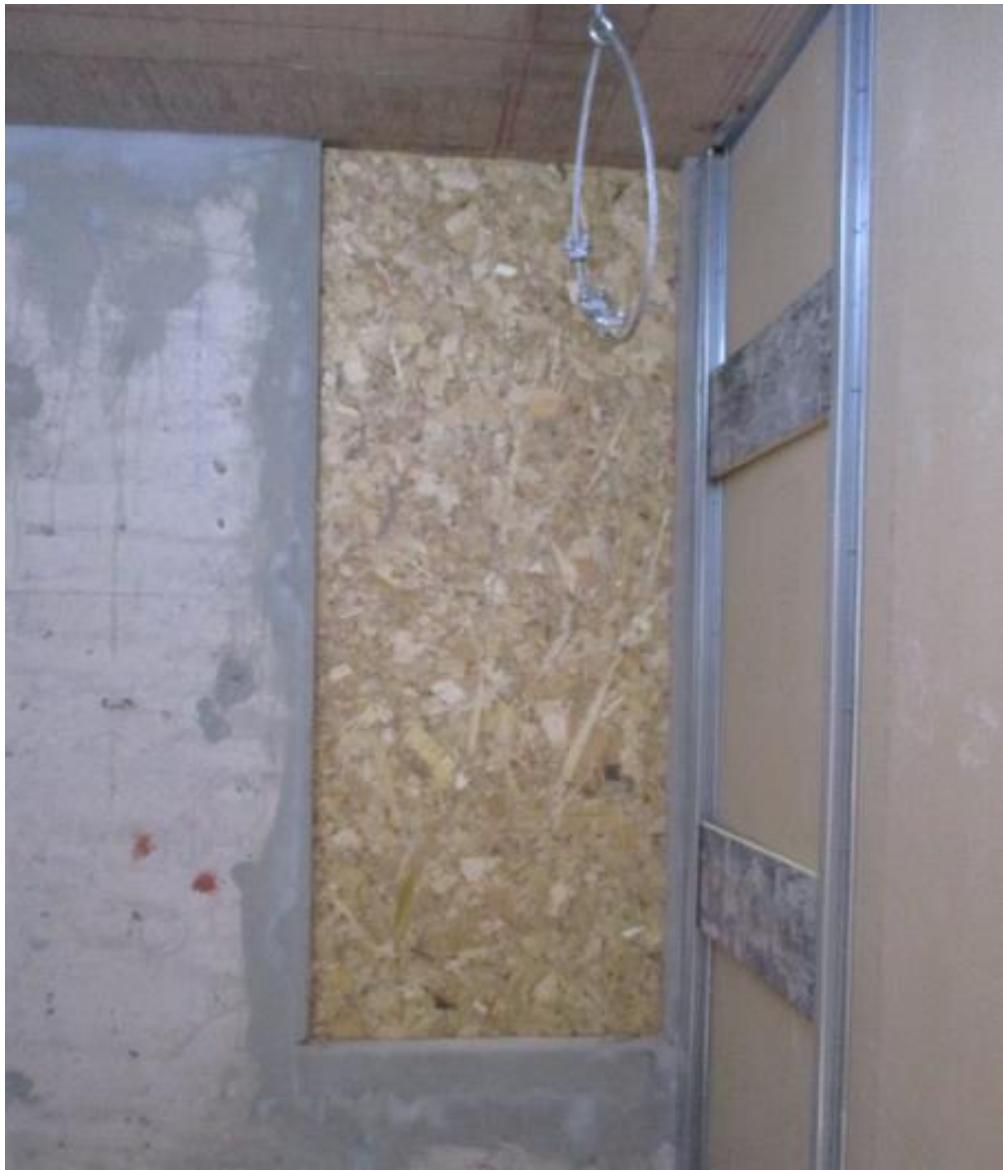
Nº Fotografía: 3	Fecha: 19-03-2020 al 14-04-2021		
Coordenadas UTM DATUM WGS84	HUSO 19H	Norte: 6.297.427	Este: 350.134
<b>Descripción del medio de verificación:</b> La presente fotografía corresponde a la implementación de la sala de corte.

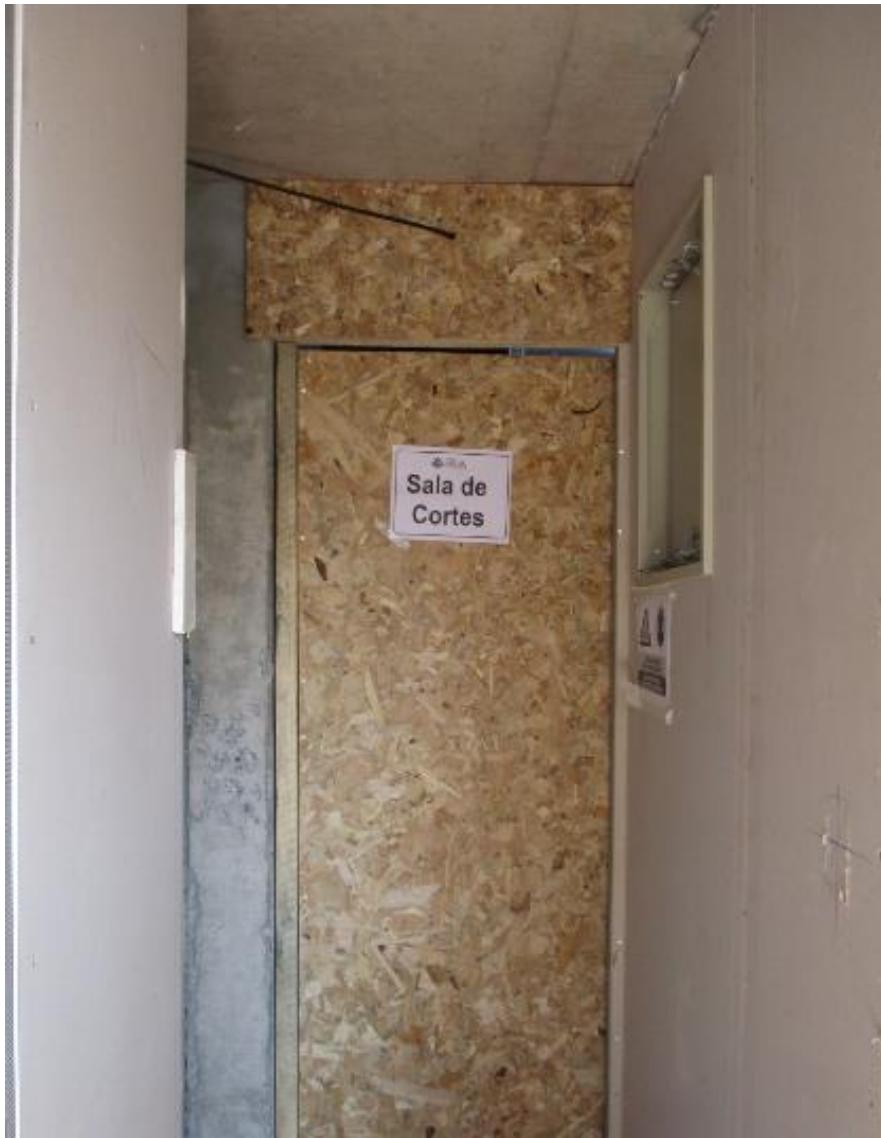
**Nº Fotografía:** 4**Fecha:** 19-03-2020 al 14-04-2021**Coordenadas UTM DATUM WGS84****HUSO**

La presente fotografía corresponde a la implementación de la sala de corte.

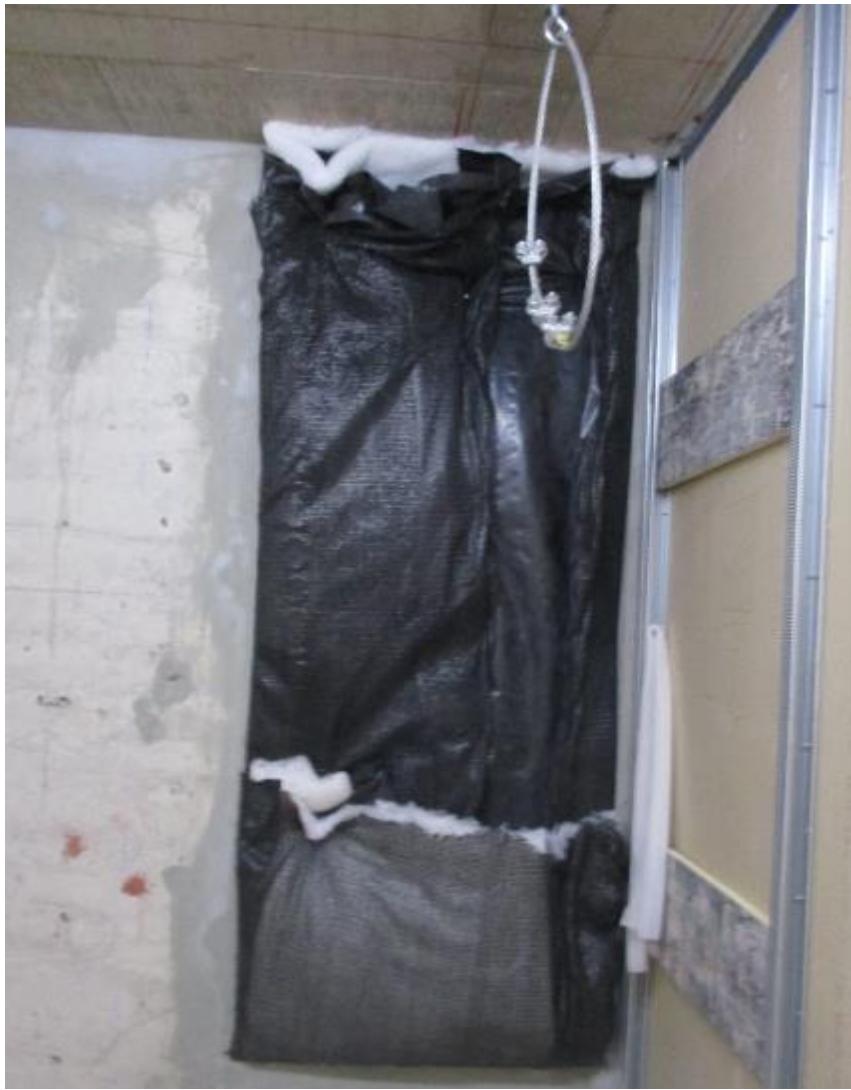
Nº Fotografía: 6	Fecha: 19-03-2020 al 14-04-2021		
Coordenadas UTM DATUM WGS84	HUSO 19H	Norte: 6.297.427	Este: 350.134
<b>Descripción del medio de verificación:</b> La presente fotografía corresponde a la implementación de la sala de corte.

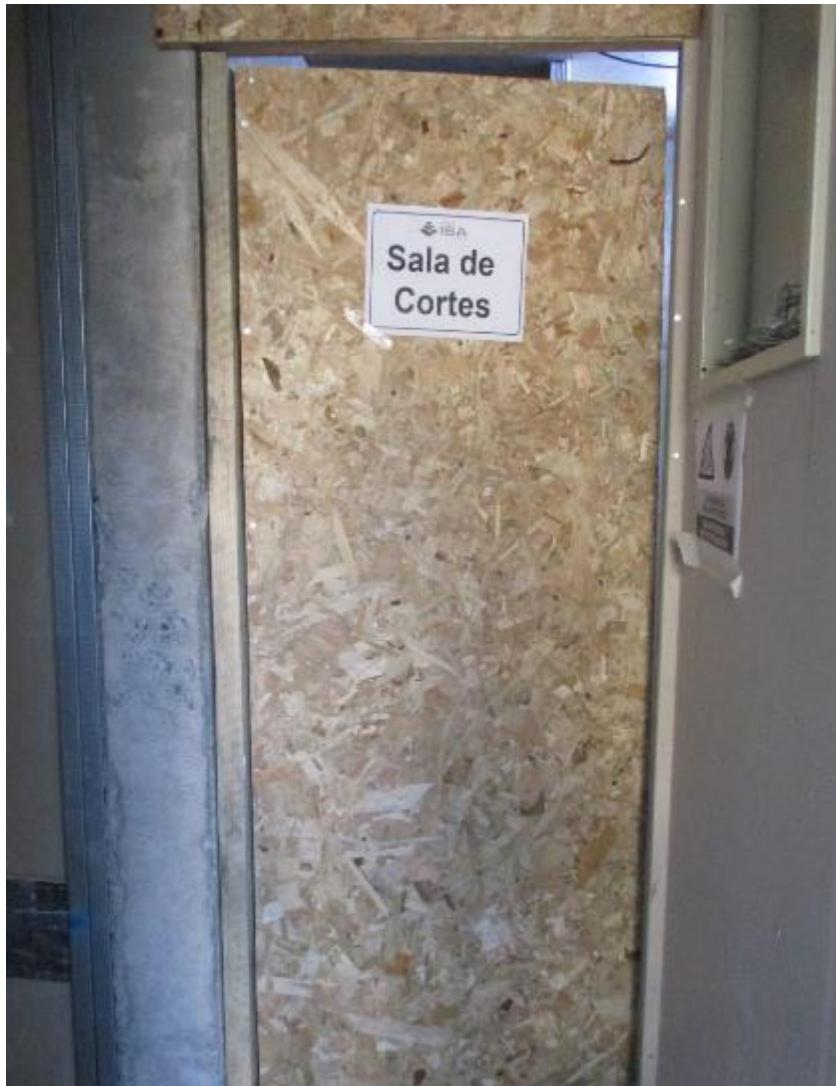
<b>Nº Fotografía:</b> 7	<b>Fecha:</b> 19-03-2020 al 14-04-2021		
<b>Coordenadas UTM DATUM WGS84</b>	<b>HUSO</b> 19H	<b>Norte:</b> 6.297.427	<b>Este:</b> 350.134
<b>Descripción del medio de verificación:</b>			
La presente fotografía corresponde a la implementación de la sala de corte.

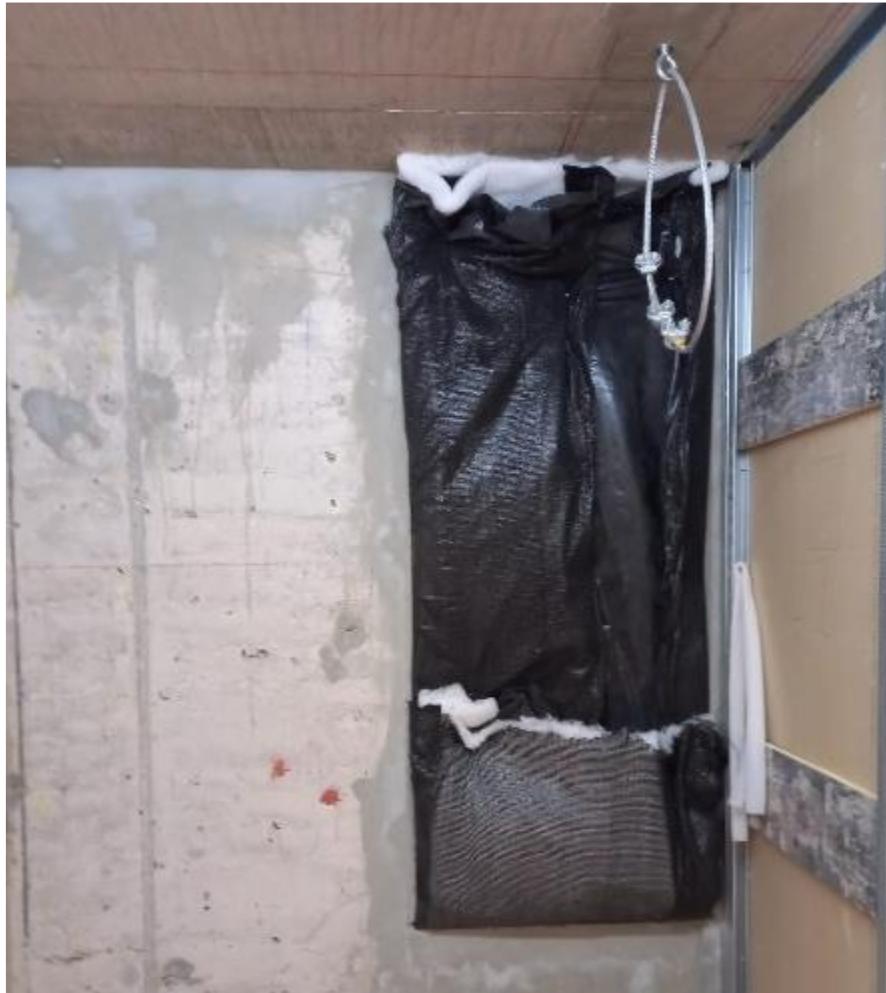
Nº Fotografía: 8	Fecha: 19-03-2020 al 14-04-2021		
Coordenadas UTM DATUM WGS84	HUSO 19H	Norte: 6.297.427	Este: 350.134
<b>Descripción del medio de verificación:</b>  La presente fotografía corresponde a la implementación de la sala de corte.

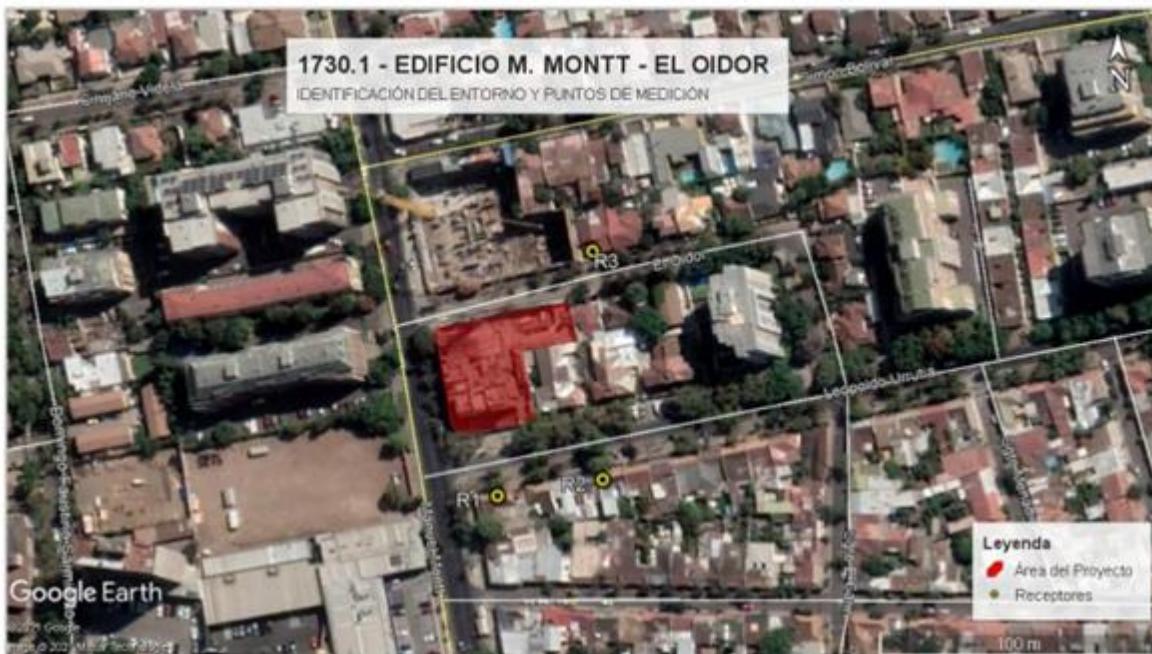
*Figura 3. Ubicación de la faena constructiva y receptores sensibles.*

La faena constructiva Edificio M. Montt – El Oidor se ubica entre las Calles El Oidor # 1825 y Manuel Montt # 2648, comuna de Ñuñoa. En la siguiente imagen se identifica el área de estudio y los receptores sensibles de la faena constructiva:

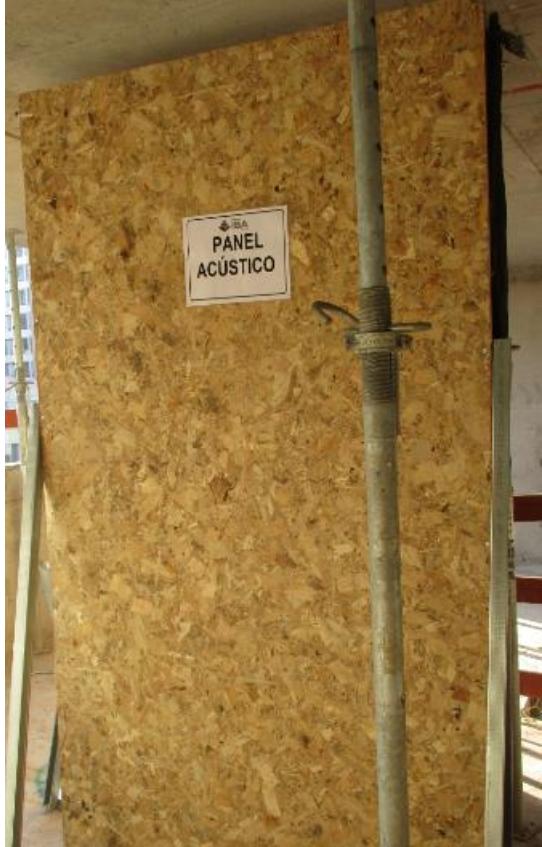
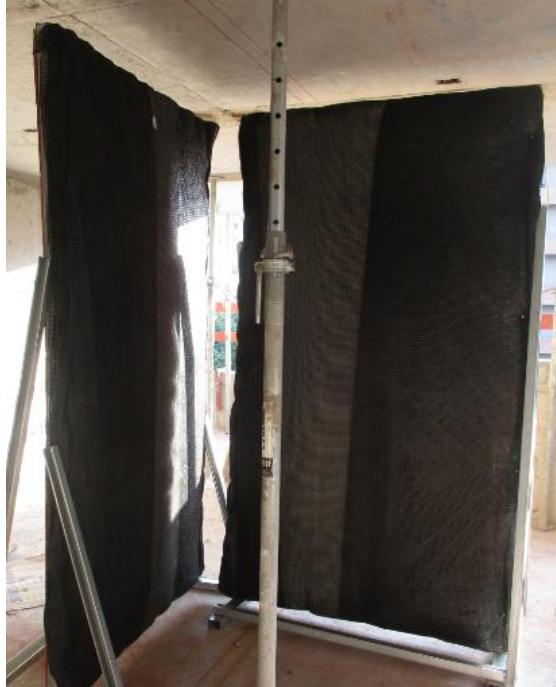
Figura 4. Fotografías representativas de la implementación de biombos acústicos.

A partir del 24 de marzo de 2021, se comenzó a utilizar los biombos acústicos (fijos o móviles) al interior de la faena constructiva M. Montt – El Oidor, especialmente reforzando aquellos sectores en donde no exista instalada aún la tela acústica para el cierre de vanos o en su defecto no se encuentre suficientemente hermética la tela acústica, o bien en cualquier otro sector que requiera de trabajos en espacios abiertos.

A modo de ejemplo, en las siguientes figuras se aprecia la implementación de biombos acústicos en la faena constructiva. Para mayores antecedentes revisar el **Anexo C** del presente informe.

Es importante señalar que, a lo largo del desarrollo de la faena constructiva, se mantendrá el uso de biombos acústicos hasta que al menos finalice la instalación de ventanas termopanel definitivas del Edificio M. Montt – El Oidor.

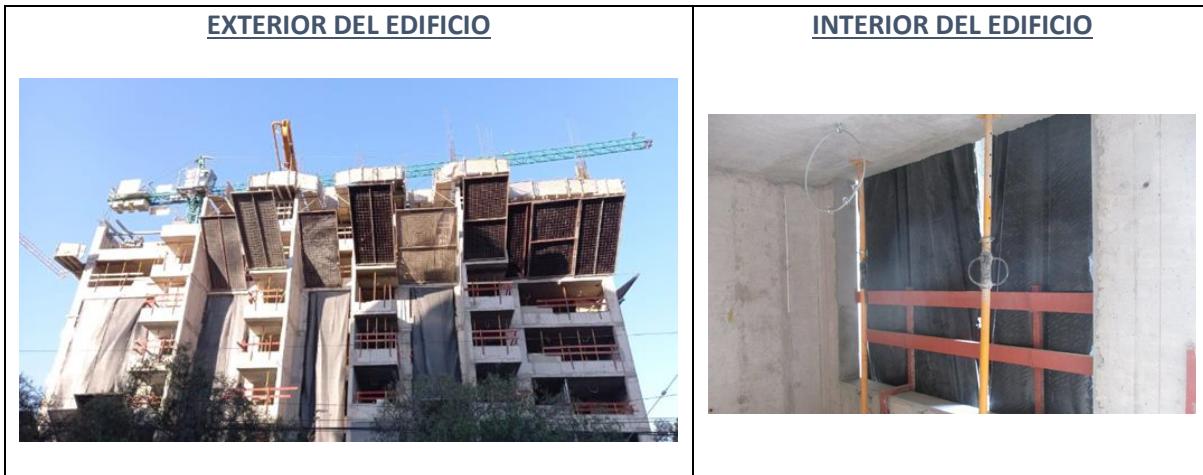
*Figura 6. Fotografías representativas del cierre de vanos.*

Para complementar la medida de control de ruido de cierre de vanos, se utilizarán los biombos acústicos (fijos o móviles) al interior de la faena constructiva M. Montt – El Oidor, especialmente reforzando aquellos sectores en donde no exista aún un cierre de vanos o en su defecto no se encuentre suficientemente hermético por temas de ventilación natural de lugares de trabajo.

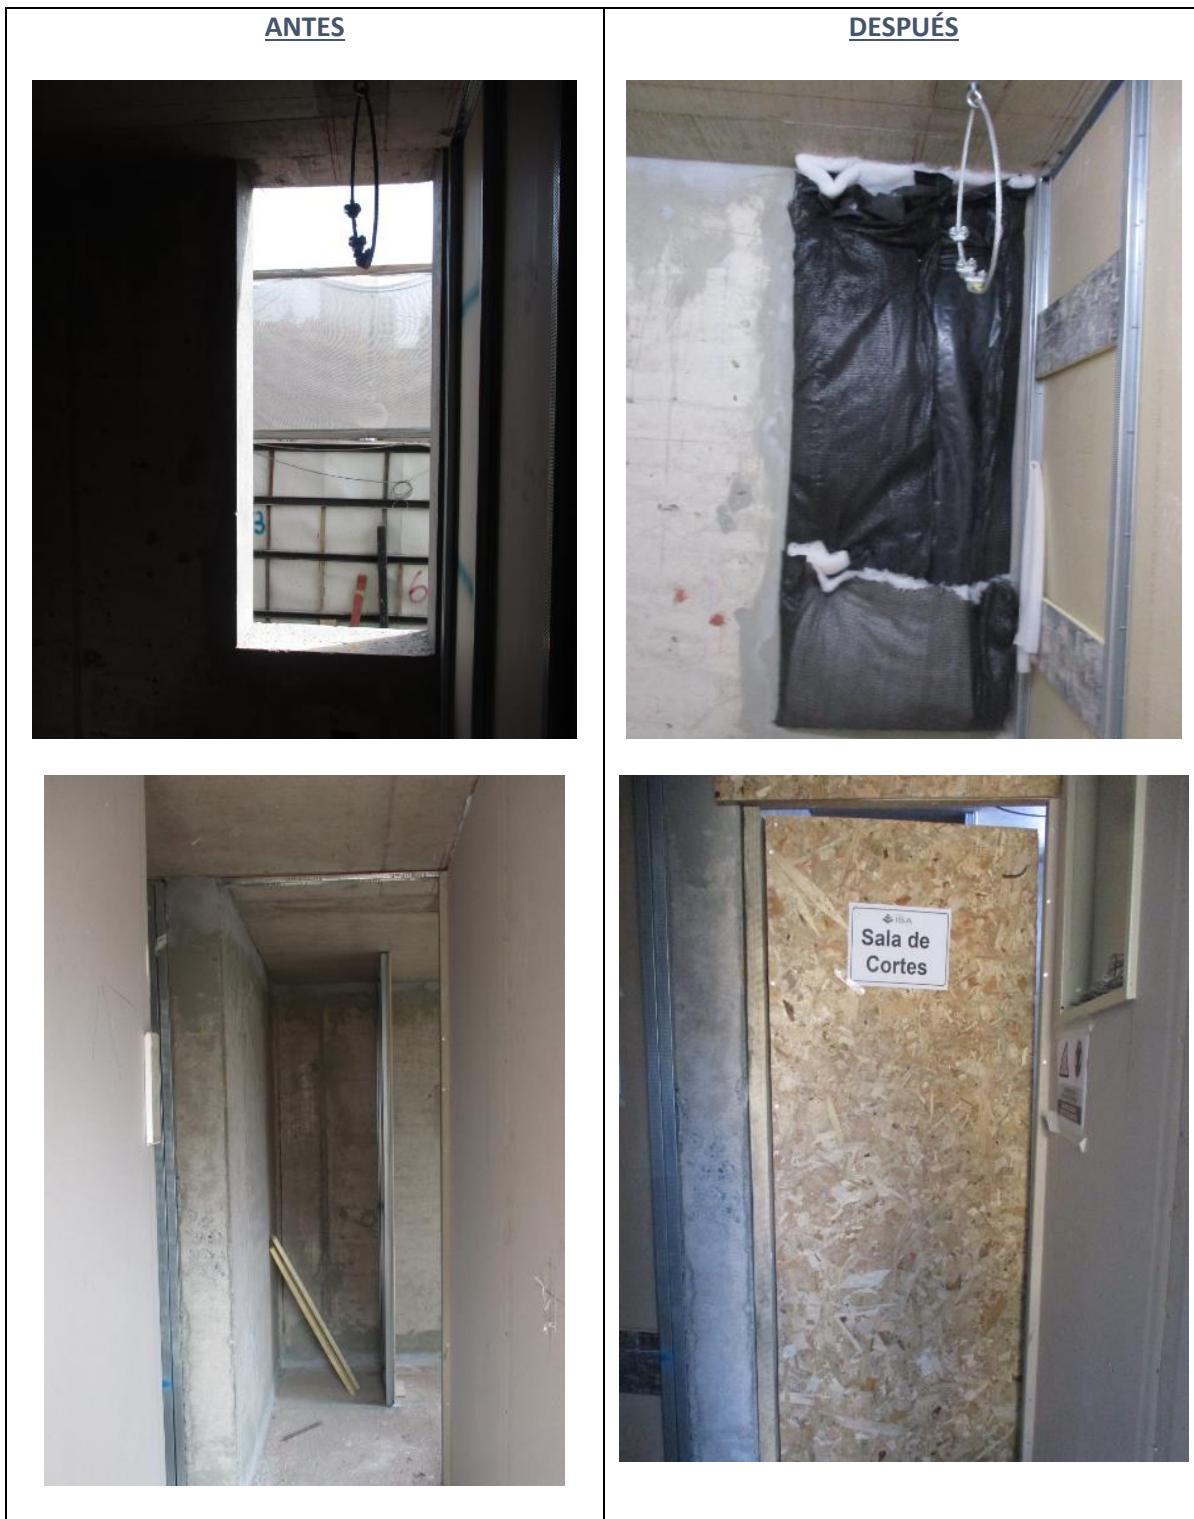
Figura 9. Fotografías representativas de la implementación de sala de corte.

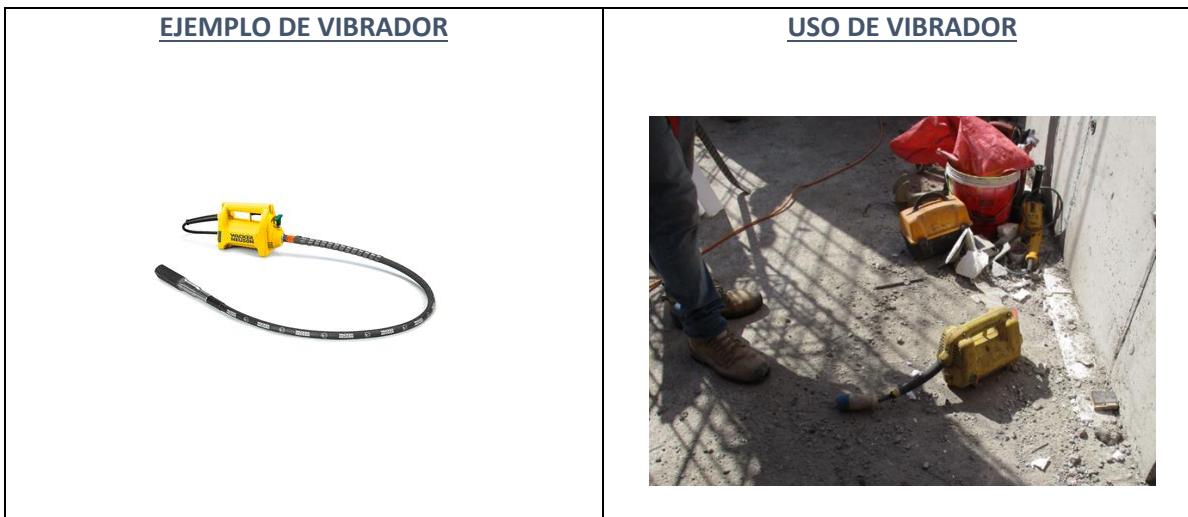
*Figura 12. Fotografías representativas del uso de vibrador de inmersión de alta frecuencia.*

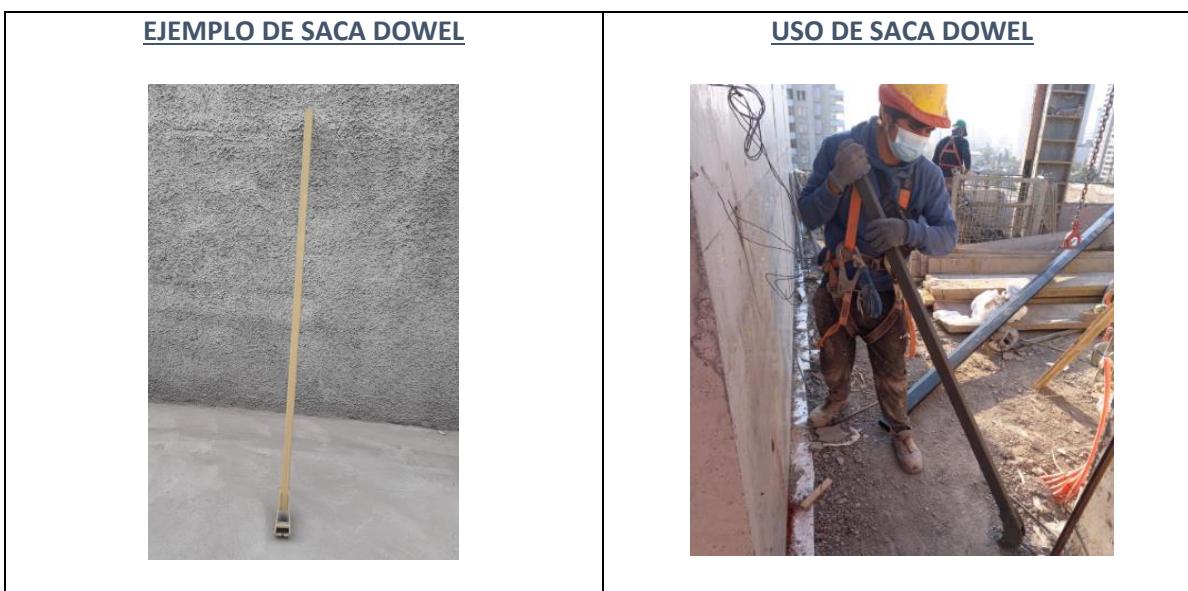
*Figura 13. Fotografías representativas del uso de saca dowel.*

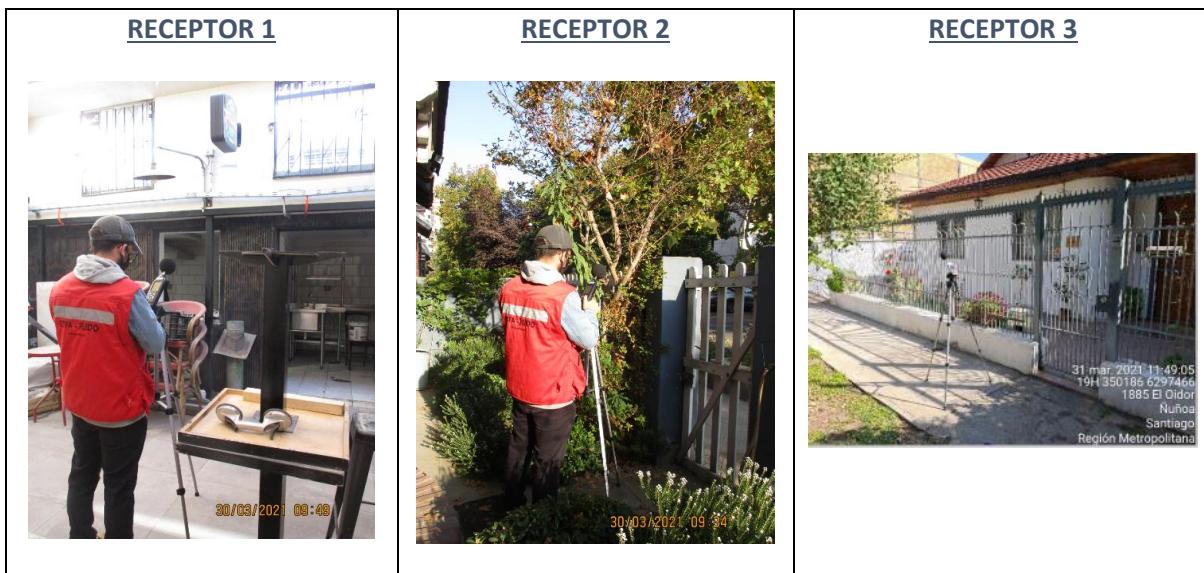
Figura 14. Fotografías representativas del monitoreo de ruido ejecutado por una ETFA.

Respecto de la evaluación de las 3 medidas de mitigación inspeccionadas en la faena constructiva, SEMAM indicó que las medidas adoptadas cumplen de forma parcial con los estándares mínimos requeridos por la autoridad según la Resolución Exenta N° 592/2021. A continuación, se presenta el detalle a tener presente:
