RESOLUCIÓN EXENTA N°2170

**INFORME TÉCNICO DE FISCALIZACIÓN AMBIENTAL
MEDIDAS PROVISIONALES**

CONSTRUCCIÓN EDIFICIO POCURO 2135

DFZ-2020-375-XIII-MP

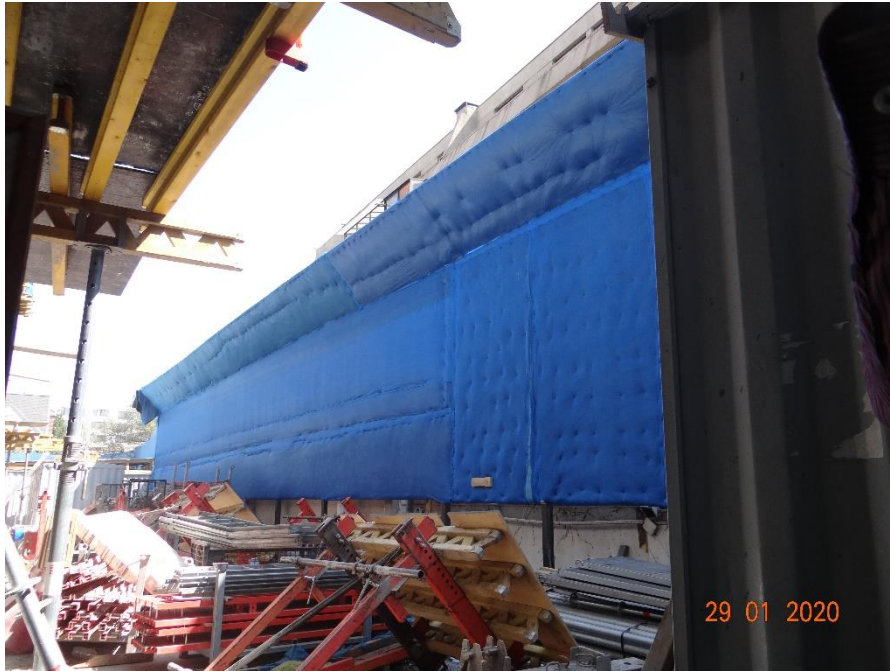
Fotografía 1.		Fecha: 29-01-2020		Fotografía 2.		Fecha: 29-01-2020	
Coordenadas UTM DATUM WGS84 HUSO 19s	Norte: 6299244.39 m S	Este: 350767.54 m E		Coordenadas DATUM WGS84 HUSO 19s	Norte: 6299232.23 m S	Este: 350760.56 m E	
Descripción del medio de prueba: Vista barrera perimetral sector oriente, en la entrada de camiones.				Descripción del medio de prueba: Vista a taller de corte en losa del primer piso.
